# CONSERVAÇÃO DOS AZULEJOS MODERNOS PORTUGUESES (1950-1974)

PARTE II - ANEXOS

CATARINA FIGUEIREDO MOURA GERALDES  
Mestre em Conservação e Restauro

FICHAS DOS PAINÉIS DE AZULEJOS SELECIONADOS COM DEGRADAÇÃO

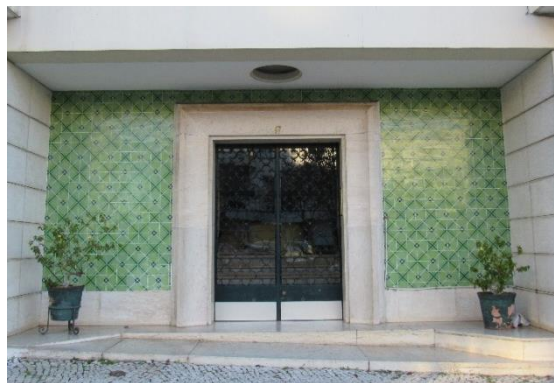
Azulejos datados de ca. 1951 que ornamentam as entradas de diversos edifícios na Avenida Alm. Gago Coutinho em Lisboa. Os conjuntos apresentam diferentes formas de degradação, nomeadamente ausência de parte dos azulejos em determinadas zonas, destacamento e perda de vitrado e falta de massa de refechamento de juntas. Verifica-se a presença de azulejos com tonalidade mais clara e com falhas na continuidade do padrão, sendo possível ter ocorrido uma intervenção.

Fissura e destacamento de vidrado, e ausência de juntas em certas zonas

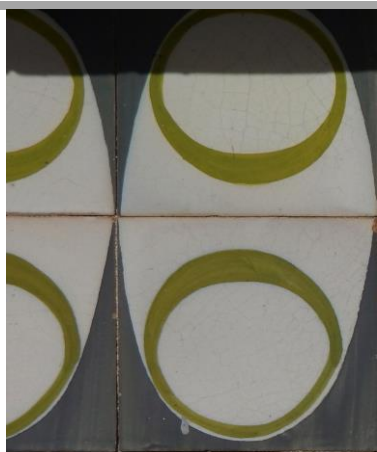
Conjunto de azulejos do século XX que ornamenta as paredes do centro comercial do Restelo. O conjunto apresenta diferentes formas de degradação, nomeadamente fissuração com rutura e destacamento de vitrado, bem como fraturas e ausência de azulejos. Verifica-se a presença de azulejos com pintura diferente, o que evidencia possíveis intervenções.

Fissuras de vidro e fraturas dos azulejos.

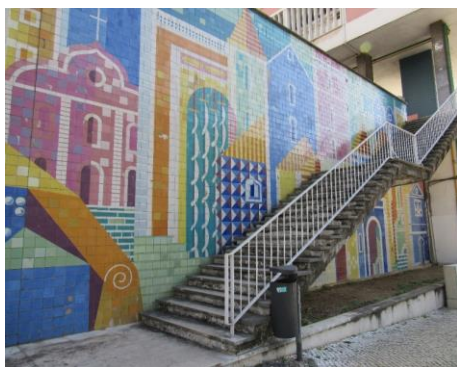
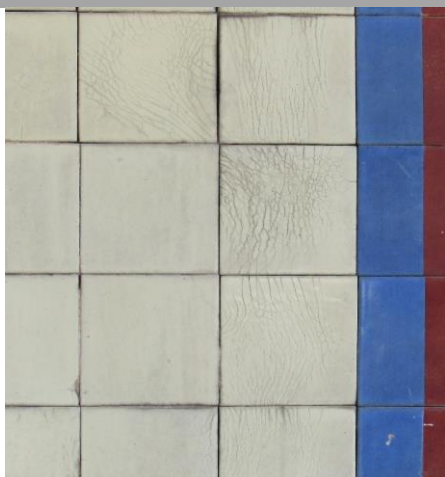
O mural selecionado contém um painel de azulejos do século XX que ornamentam o vão de escada entre edifícios habitacionais dos anos 60 / 70. O conjunto está em mau estado de conservação, com diferentes formas de degradação. Maioritariamente a perda de vidrado ocorre nos cantos e arestas. A chacota apresenta-se limpa, por vezes, com presença de sais que surgem na forma de eflorescências.

Verificam-se fissuras de vidrado em grandes extensões.

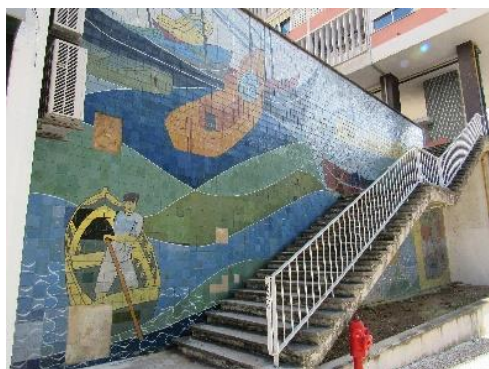
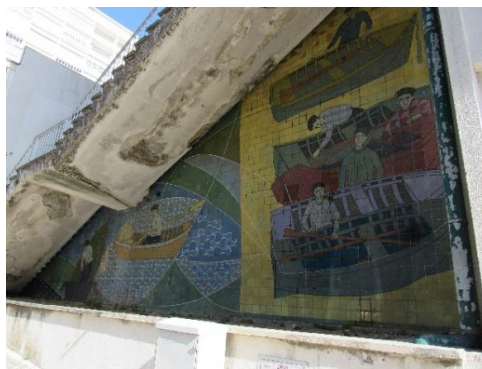
Painel de azulejos do século XX que ornamenta o vão de escada entre edifícios habitacionais dos anos 60. O conjunto está em mau estado de conservação, com diferentes formas de degradação: fissuração, fratura dos azulejos, ausência de azulejos em determinadas zonas do painel. Verifica-se a presença de sais e colonização biológica. O painel evidencia intervenções, uma vez que existem azulejos bastante diferentes na composição.

Verifica-se que as linhas de fissura de um azulejo propagam-se para o azulejo adjacente, o que pode ocorrer devido a problemas estruturais na parede. A não existência de juntas ou problemas nas mesmas (fendilhação), potencializa mais o dano identificado.

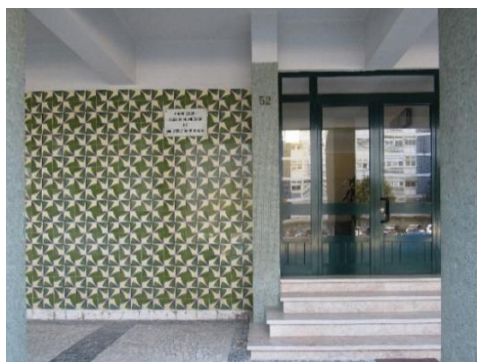
Azulejos integrados em conjunto habitacional datado de 1960. O conjunto apresenta diferentes formas de degradação, nomeadamente fissuração, destacamento e perda de vidro, fratura dos azulejos, bem como ausência de azulejos em determinados locais. Verifica-se a presença de colonização biológica, graffiti e integração de réplicas de azulejos.

Fissuração do vidro.

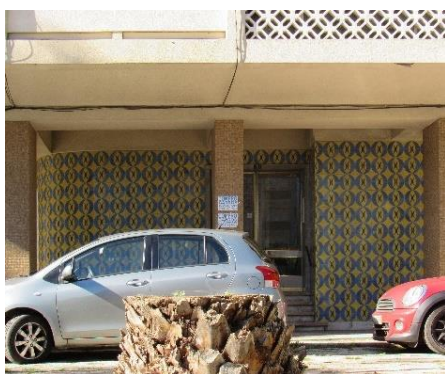
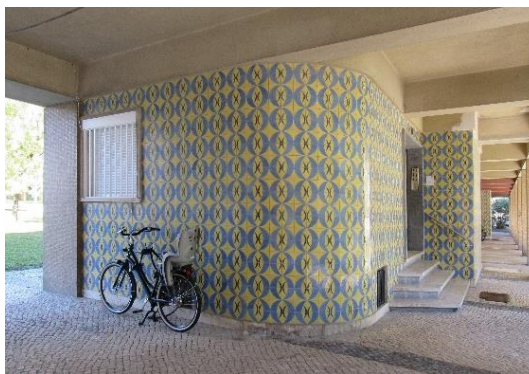
Azulejos integrados em conjunto habitacional datado de ca. 1960s. O conjunto apresenta diferentes formas de degradação, nomeadamente fissuração, fratura dos azulejos, destacamento e perda de vidro e ausência de azulejos em determinados locais. Verifica-se a presença de eflorescências, graffiti e possíveis réplicas de azulejos.

Fissuração dos azulejos.

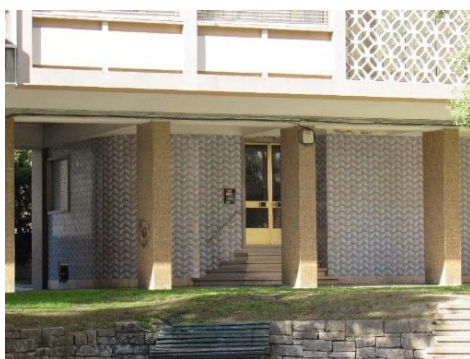
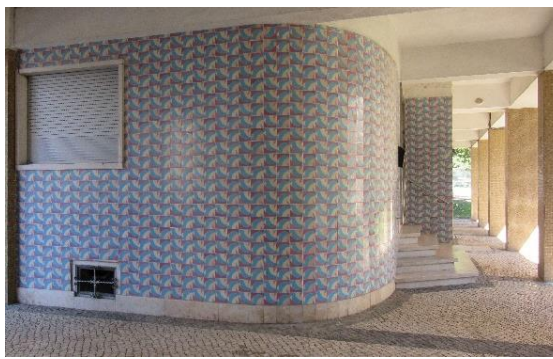
Azulejos integrados em conjunto habitacional datado de 1960. O conjunto apresenta diferentes formas de degradação, nomeadamente fissuração, destacamento e perda de vitrado, fratura dos azulejos, bem como ausência de azulejos em determinados locais. Verifica-se a presença de eflorescências, graffiti e possíveis réplicas de azulejos.

Fissuração de vidrado

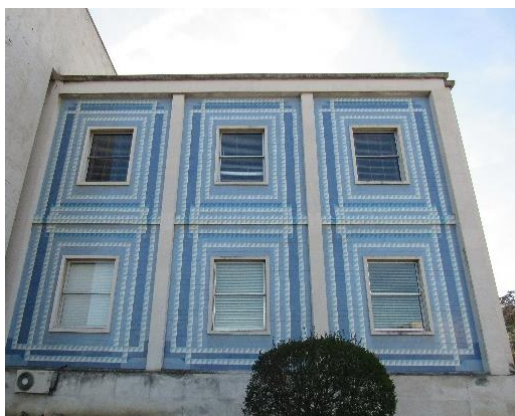
Revestimento aplicado na fachada da Reitoria da Universidade de Lisboa. O conjunto apresenta diferentes formas de degradação, nomeadamente fissuração, destacamento e perda de vidrado, bem como empolamento dos azulejos, fratura de azulejos em determinados locais e ainda presença eflorescências.

Fissuração dos azulejos.

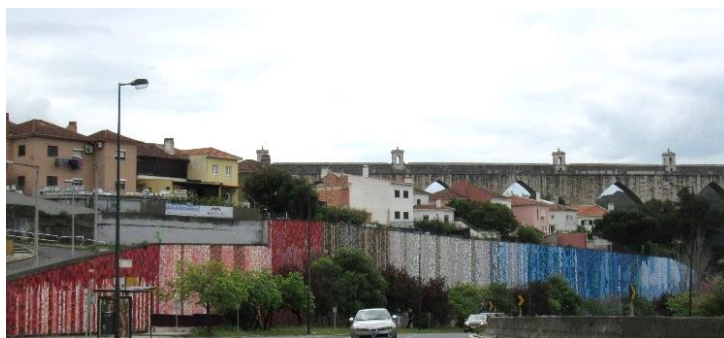
Painel de azulejos do século XX que ornamenta mural na Av. Calouste Gulbenkian. O conjunto está em mau estado de conservação, com diferentes formas de degradação. Fissuração de vidrado, fratura dos azulejos, bem como ausência de azulejos em determinados locais. Verifica-se a presença de sais, colonização biológica, ferrugem e vandalismo (graffiti). O painel evidencia intervenções, uma vez que existem azulejos diferentes integrados na composição.

Fissuras de vidro.

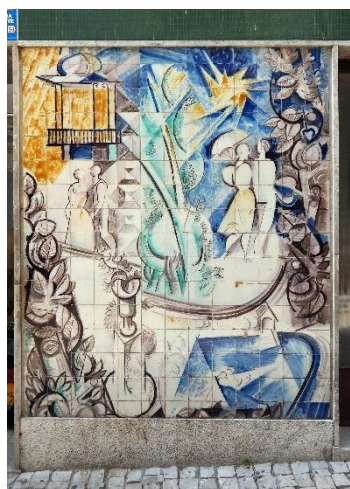
Painel de azulejos datado de 1959 que ornamenta a fachada de loja em Torres Vedras. O painel apresenta algumas formas de degradação, nomeadamente fissuração de vidrado, fratura dos azulejos, empolamento e destacamento de vidrado, perda de vidrado, bem como ausência de juntas em certas zonas.

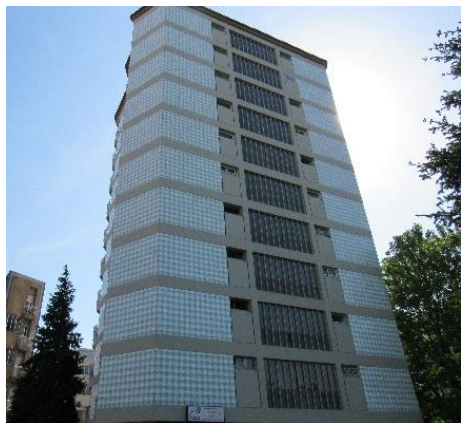
Revestimento aplicado num edifício habitacional. O conjunto apresenta diferentes formas de degradação, nomeadamente fissuração, fraturas de azulejos e destacamento de vidrado.

Fissuras de vidro.

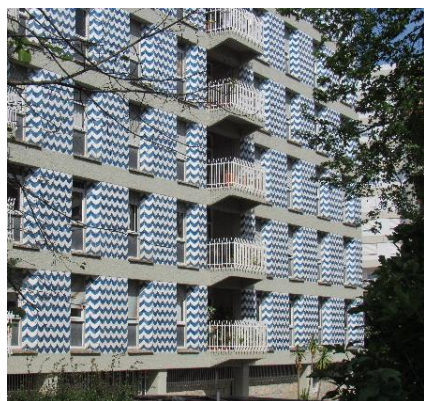
Revestimento aplicado num edifício habitacional. O conjunto apresenta diferentes formas de degradação, nomeadamente fissuração, fraturas de azulejos, destacamento e perda de vidro, e eflorescências.

Fissuras de vidro.

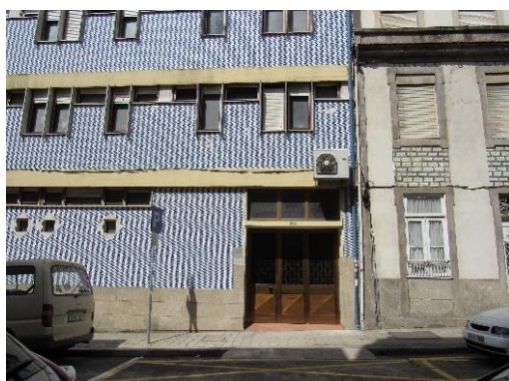
Revestimento aplicado num edifício habitacional. O conjunto apresenta diferentes formas de degradação, nomeadamente fissuração, fraturas de azulejos, destacamento e perda de vidrado, e perda de parte de azulejos. Verifica-se danos por ação humana, nomeadamente a presença de graffiti sobre os azulejos.

Fissuras de vidroado.

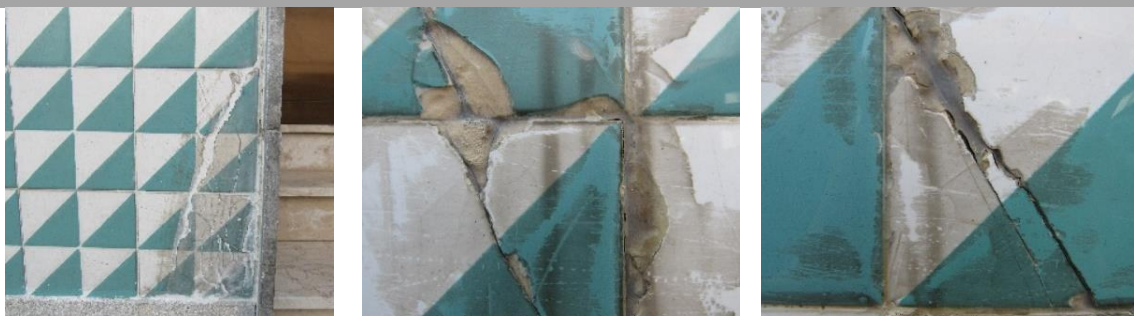
Possível intervenção devido à presença de material transparente (idêntico a silicone) em determinadas zonas dos azulejos.

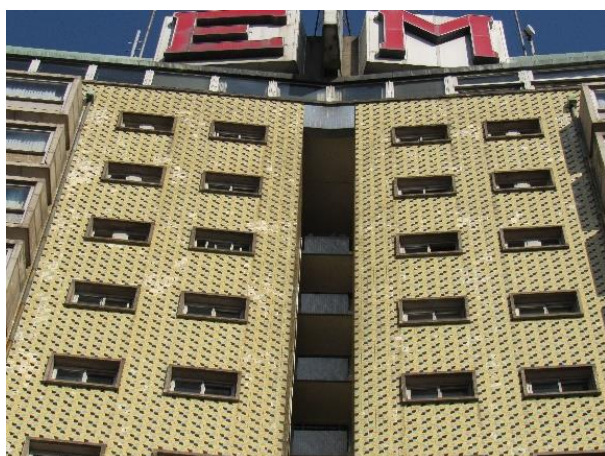
Revestimento aplicado num edifício habitacional. O conjunto apresenta diferentes formas de degradação, nomeadamente fissuração, destacamento com perda de vidrado, fraturas de azulejos e chacotas.

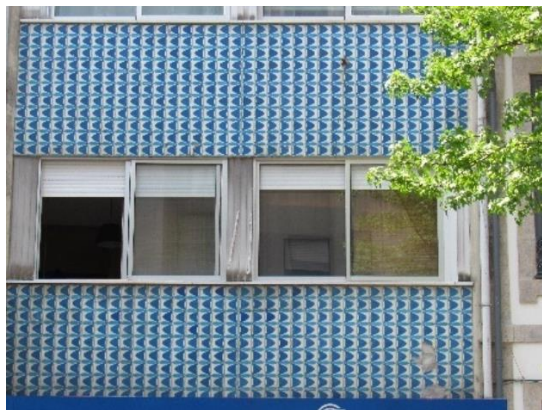
Revestimento aplicado num edifício habitacional. O conjunto apresenta diferentes formas de degradação, nomeadamente fissuração, fraturas de azulejos, destacamento e perda de vidrado, e ausência de azulejos

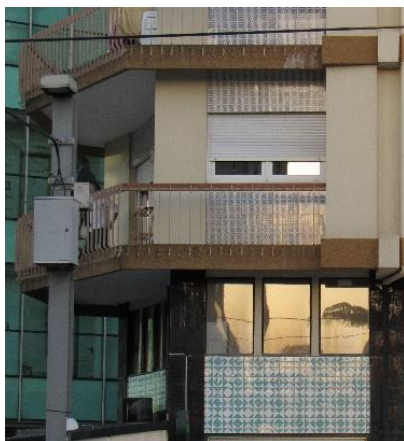
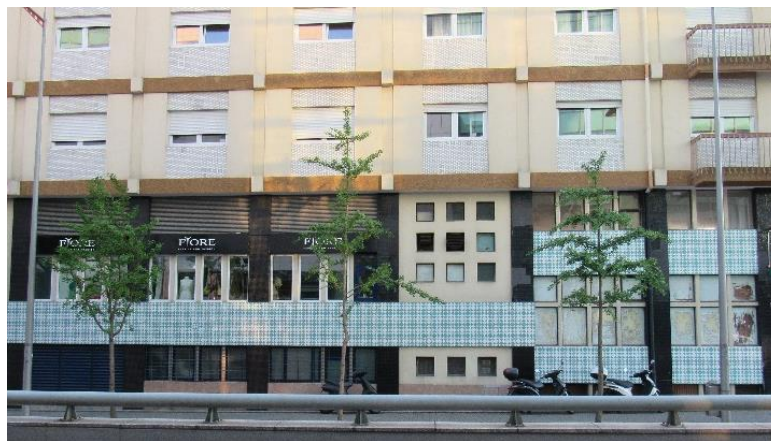
Revestimento aplicado num edifício habitacional. O conjunto apresenta algumas formas de degradação, essencialmente fissuração de vidro, fraturas de azulejos e destacamento de vidro.

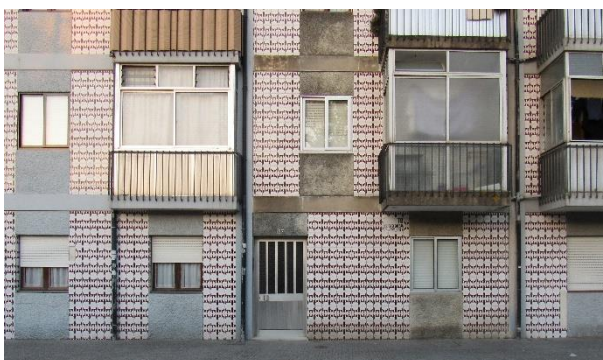
Revestimento aplicado num edifício habitacional. O conjunto apresenta diferentes formas de degradação, nomeadamente fissuração, fraturas de azulejos e destacamento de vidro.

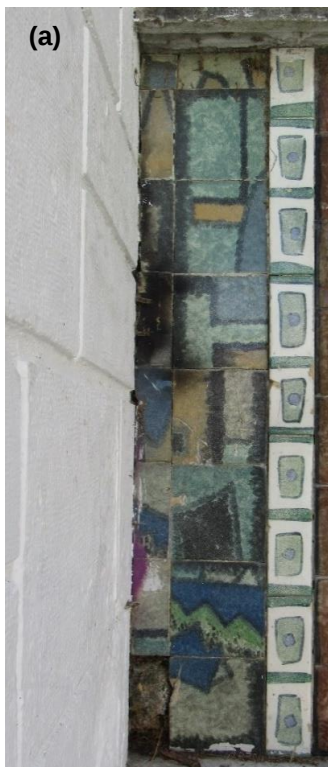
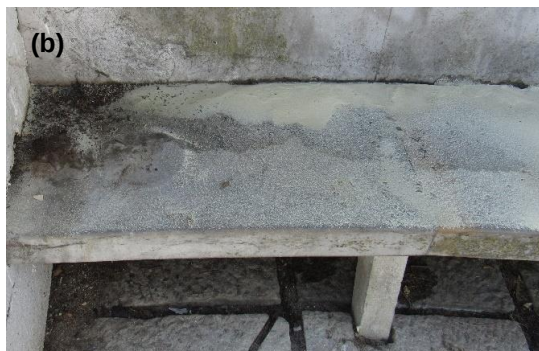
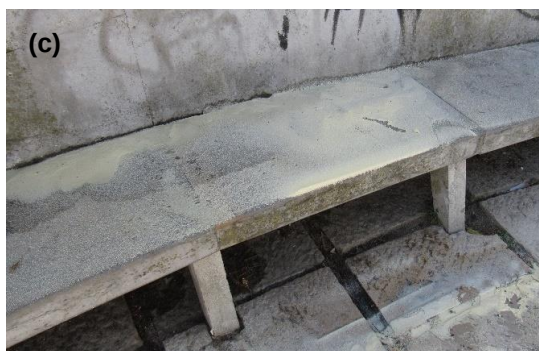
**Figura 1.2 a)** painel situado na zona esquerda do muro, onde se vê o 1º friso separador; **b)** e **c)** vestígios de tinta, possível ação de pintura no banco adjacente aos painéis

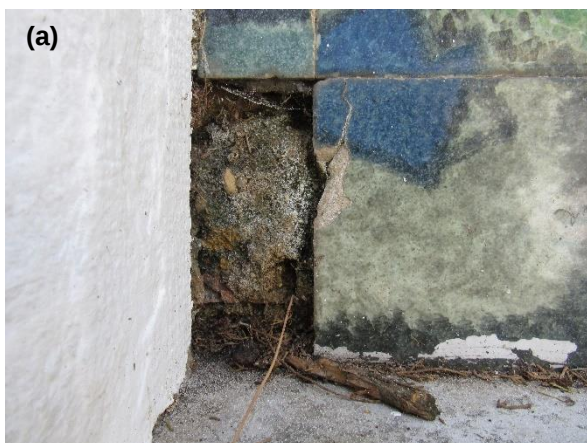
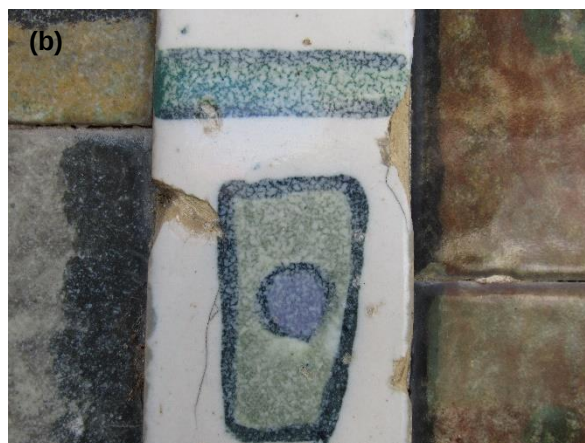
**Danos estruturais:** colonização biológica, juntas fendilhadas, inexistência de um azulejo, falha de vidrado, azulejos fissurados e azulejos fraturados (Figura 1.3).

**Figura 1.3 a)** inexistência de um azulejo; **b)** azulejo fissurado e falhas de vidrado

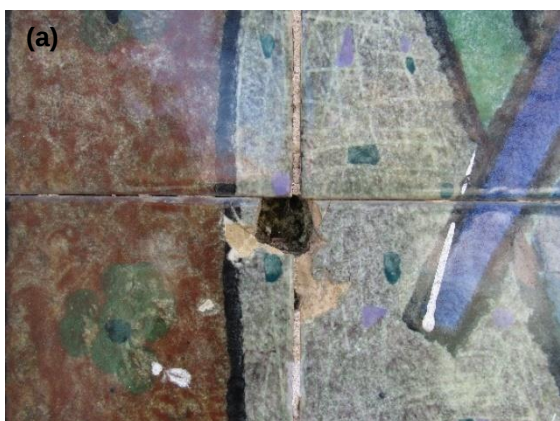
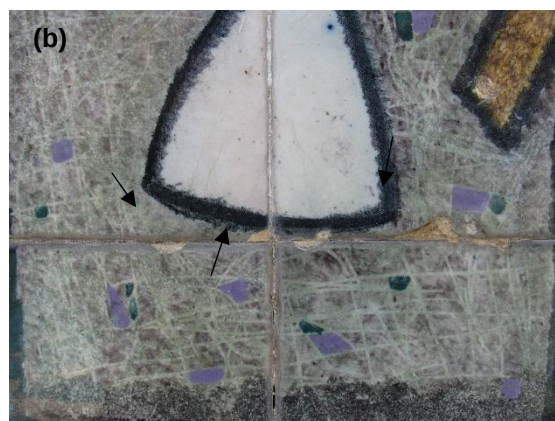
**Danos estruturais:** lacuna com presença de colonização (devido a presença de água na estrutura (Figura 1.5 a)) e falta de chacota (2 cantos); lacuna com massa de preenchimento (4 cantos); juntas fendilhadas; juntas abertas; chacota fissurada nas zonas com falta de juntas; depósito de água nas juntas; presença de musgo (juntas); craquelé; azulejos fissurados<sup>1</sup>; azulejos fraturados; vidrados em risco de destacamento; falhas de vidrado (geralmente nas arestas (Figura 1.5 b))

**Figura 1.5 a)** lacuna com presença de colonização e falta de chacota (2 cantos); **b)** falhas de vidrado nas arestas

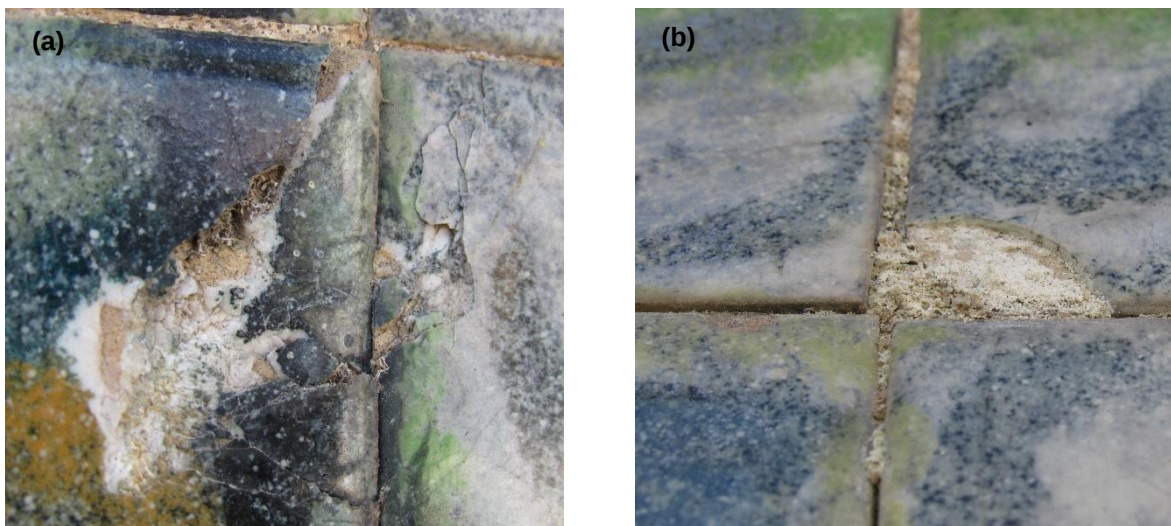
**Danos estruturais:** empolamento do vidrado; falha de vidrado (arestas); fraturas de vidrado; multi-fragmentação do vidrado (Figura 1.7 a); concreções salinas (Figura 1.7 b); lacuna que se estende por quatro azulejos; defeitos de produção; presença de argamassa dura; azulejos no friso com arestas mais danificadas (por estarem mais saídos, (Figura 1.8 a)); juntas abertas ou sem preenchimento – propicia a propagação de colonização e entrada de água (Figura 1.8 b)

**Figura 1.7 a)** multi-fragmentação do vidrado; **b)** concreções salinas

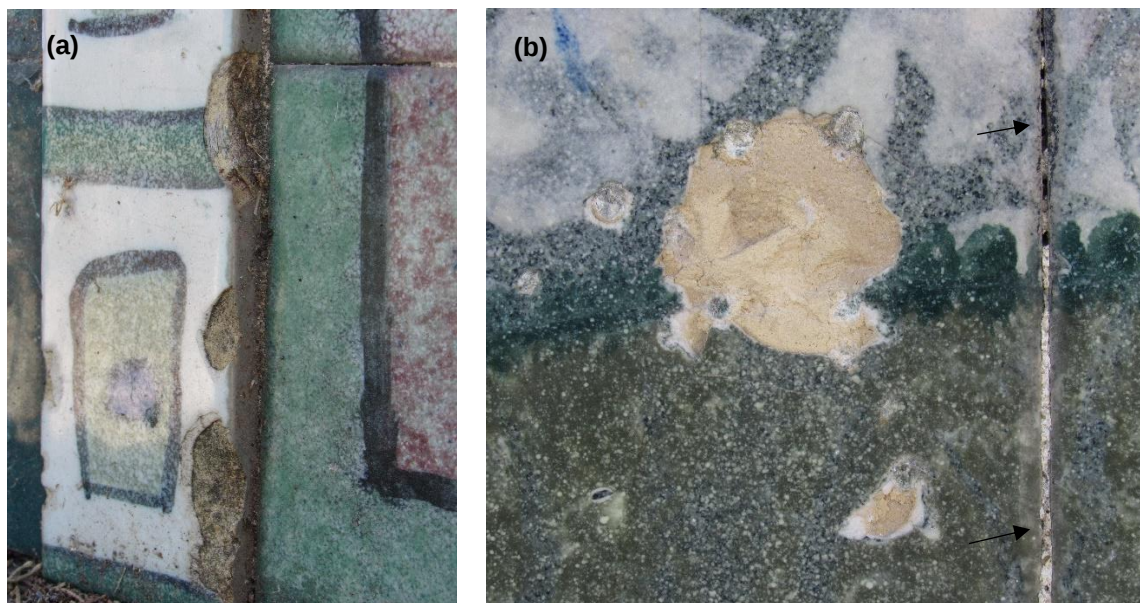
**Figura 1.8 a)** azulejos do friso com arestas mais danificadas; **b)** Juntas fendilhadas ou sem betume

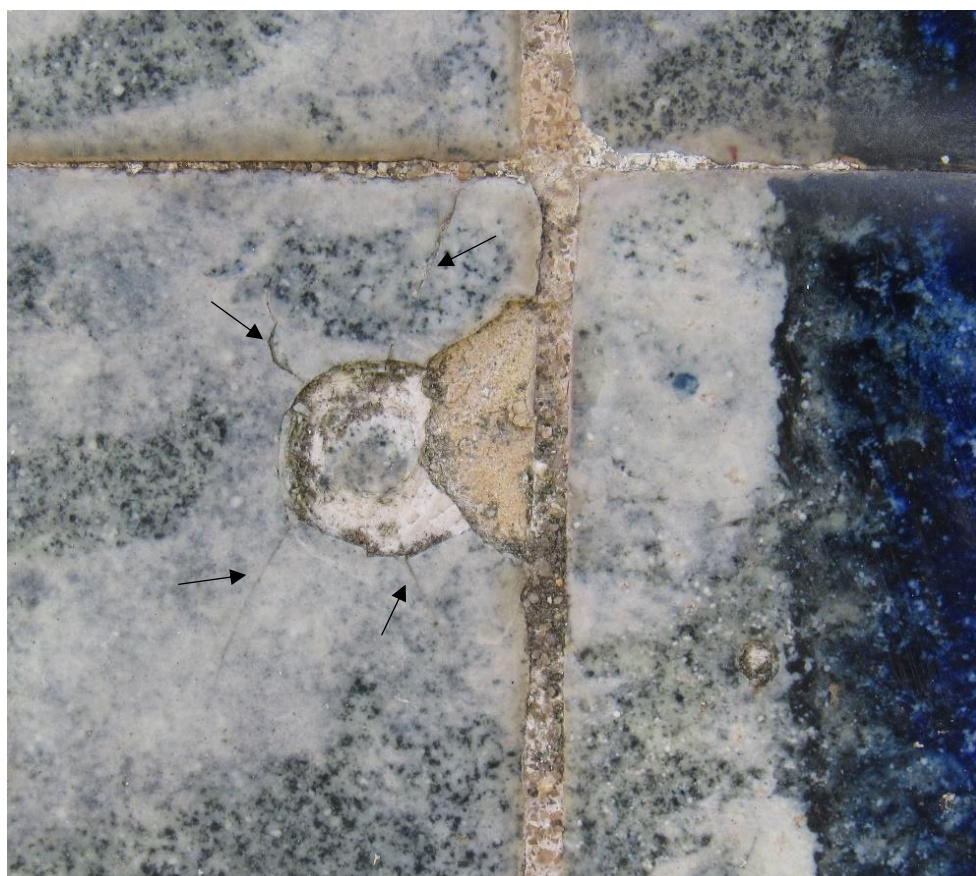
**Danos por ação humana:** dano por punção que forma fissuras radiais (figura 1.9); vestígios de tinta vermelha nas arestas

**Figura 1.9** Punção que origina fissuras radiais levando ao destacamento de vidrado

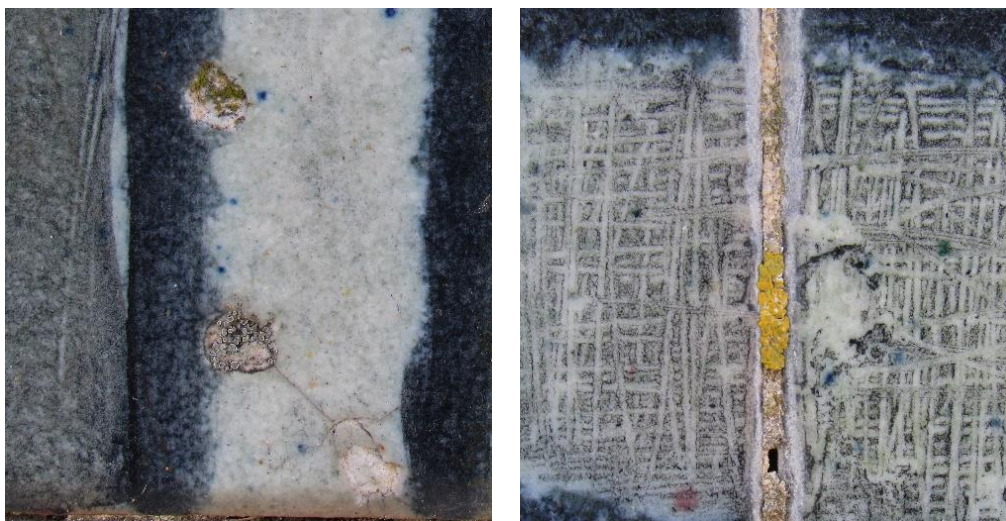
**Danos estruturais:** colonização biológica (Figura 1.11); micro-organismos; lacuna no canto de um azulejo; azulejos fissurados; azulejos fraturados; propagação das fissuras e fraturas (problema no geral (Figura 1.12)); zonas com maior concentração de humidade (juntas mais escuras).

**Figura 1.11** Colonização biológica nas zonas com falha de vidro e zonas das arestas

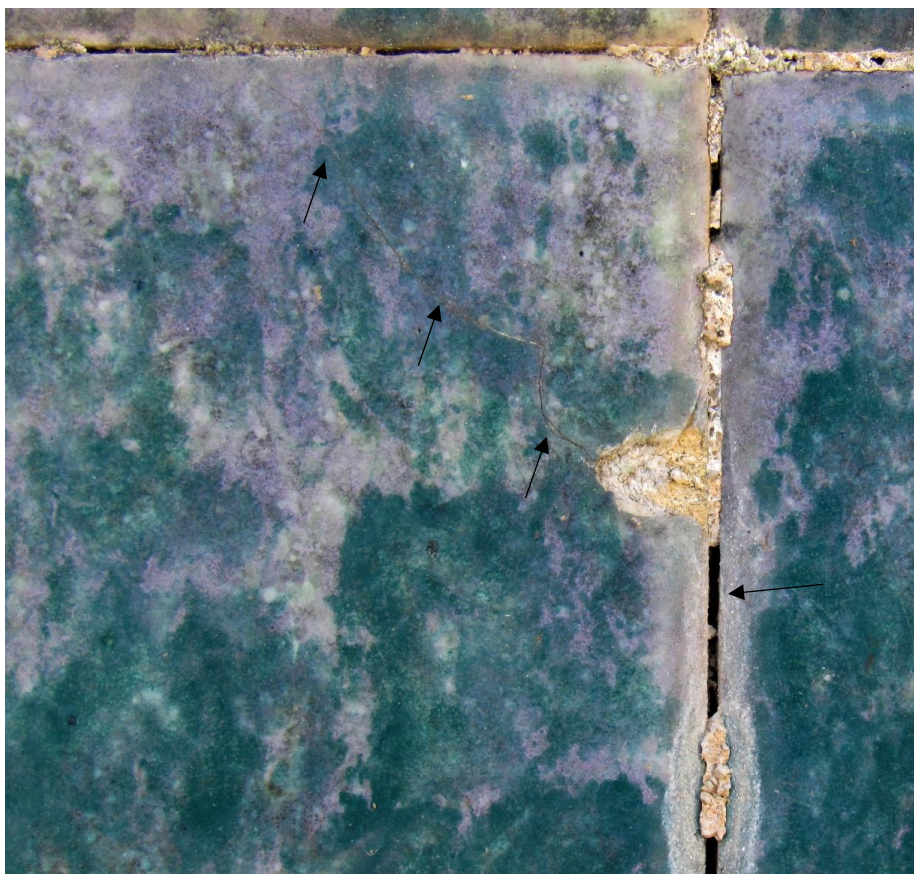
**Figura 1.12** Propagação das fissuras e presença de maior concentração de humidade. Juntas abertas

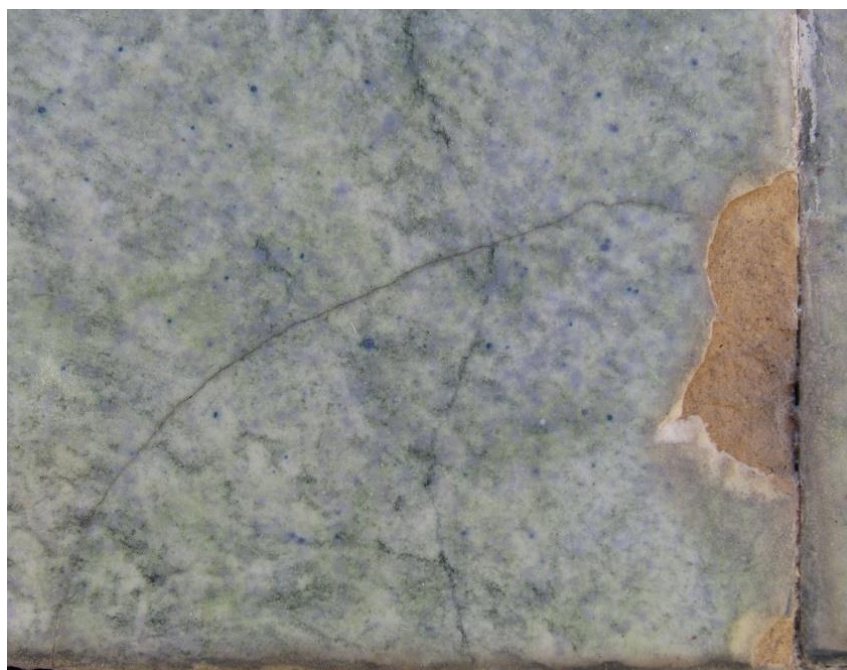
**Danos estruturais:** fissuras e fraturas do vidro (propagação (Figura 1.14)); multi-fragmentação da chacota e vidro (Figura 1.15 a); laminação da chacota com levantamento de vidro; juntas inexistentes ou muito abertas (Figura 1.15 b); lacunas de vidro extensas (arestas (Figura 1.16 a)); destacamento do vidro com colonização (Figura 1.16 b); má drenagem da terra (sai água através da abertura das juntas); concreções salinas (Figura 1.17 a); colonização (predomínio nas zonas mais húmidas - topo ou inferior); presença de planas na zona inferior do painel;

**Figura 1.14** Destacamento do vidro que originou fratura do vidro

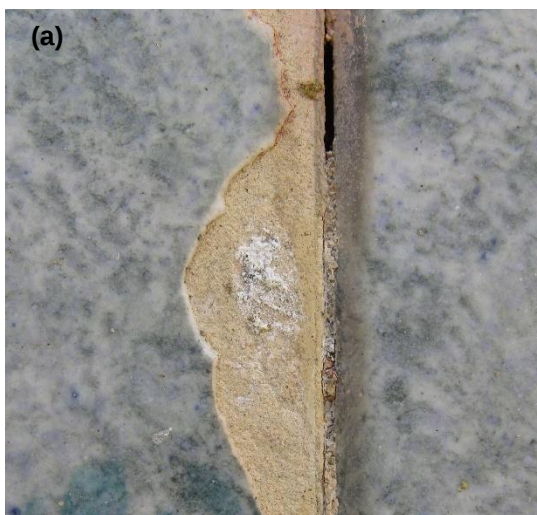
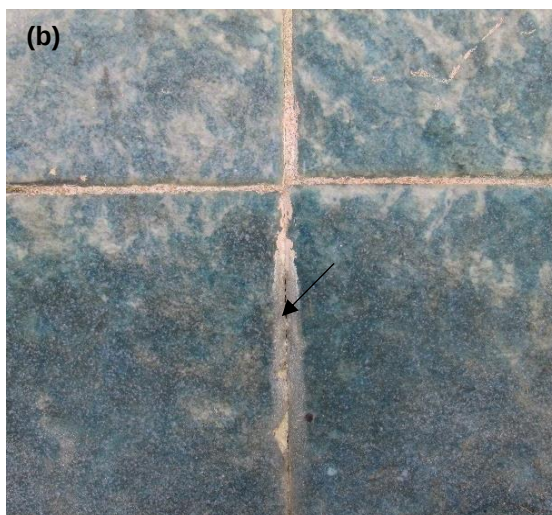
**Figura 1.17 a)** concreções salinas e junta aberta; **b)** presença de água no suporte que sai através da abertura da junta

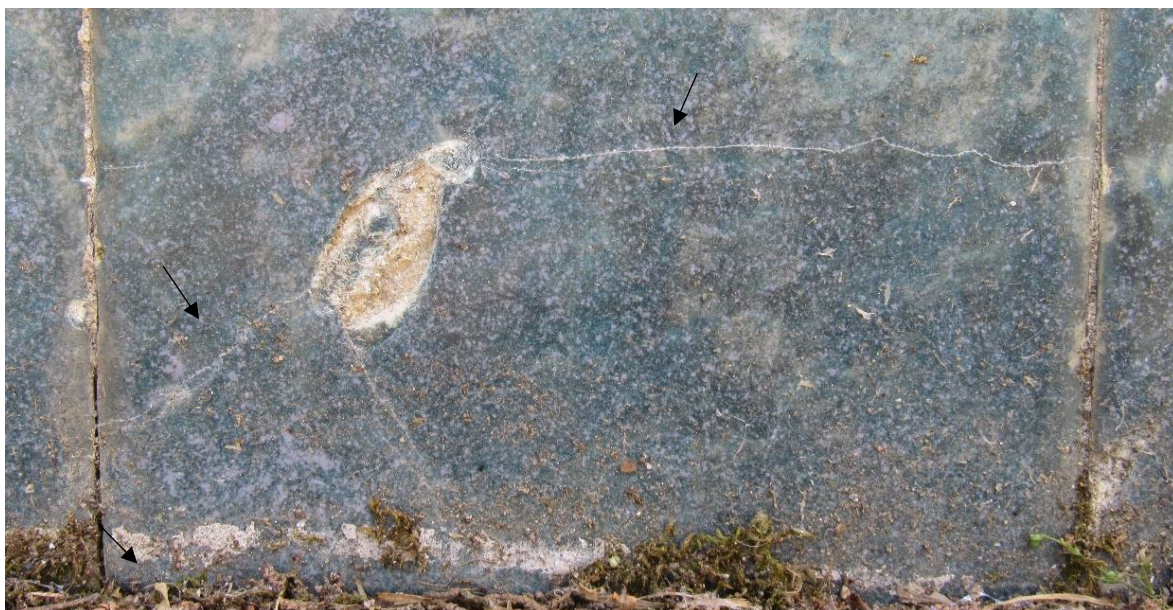
**Danos por ação humana:** danos por punção com fissuração da chacota (Figura 1.18 a); inscrições sobre os vidrados; vestígios de tinta laranja e branca; vestígios de autocolantes (Figura 1.19 a, b)

**Figura 1.18** Dano por punção com fissuração da chacota e propagação de fissuras no vidro

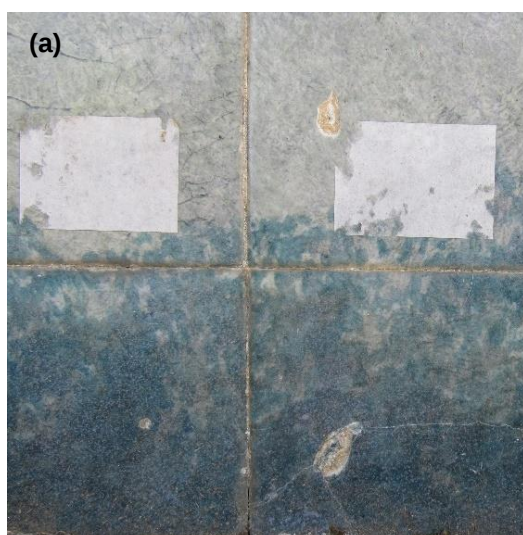
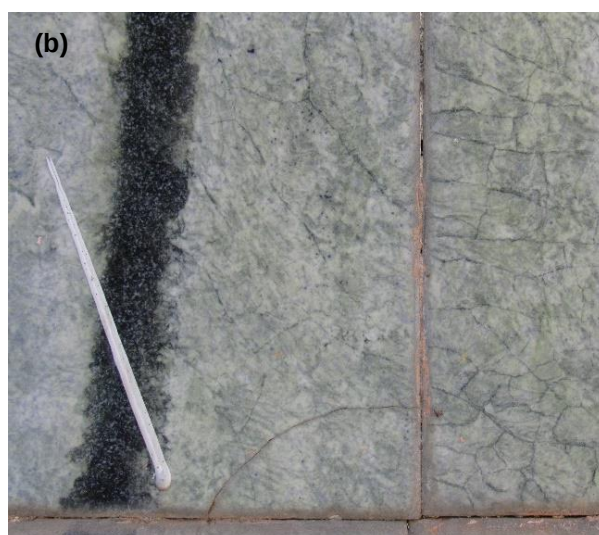
**Figura 1.19 a)** vestígios de autocolantes; **b)** vestígios de tinta laranja (juntas) e escorrências de tinta branca

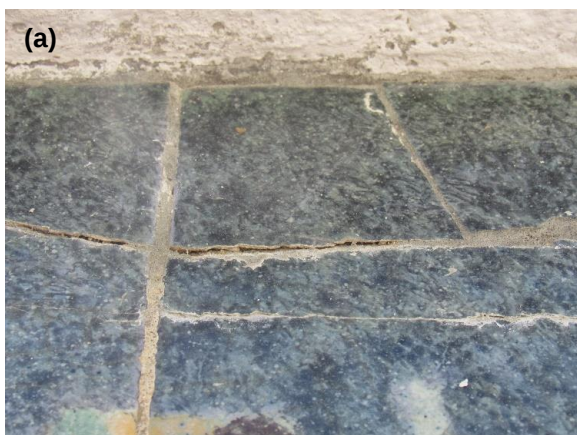
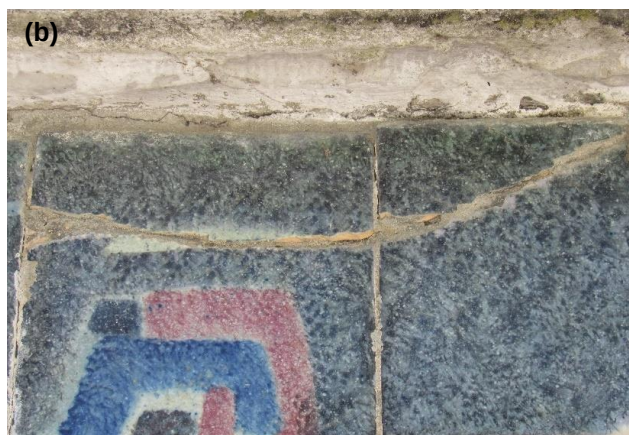
**Danos estruturais:** problemas estruturais no topo (verificar a estabilidade do muro, fratura na pedra); fratura azulejos (Figura 1.21 a, b); craquelé com eflorescências (topo); fraturas do vidro; juntas abertas e eflorescências (Figura 1.22 a, b); falha de vidro com frente de destacamento (Figura 1.22 a); empolamento do vidro (Figura 1.23 b).

**Figura 1.21** Fratura dos azulejos na zona superior do painel. Dano provocado muito provavelmente devido a problemas estruturais do muro

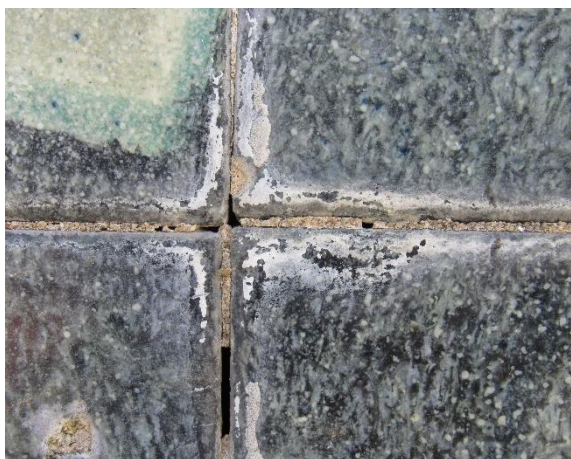
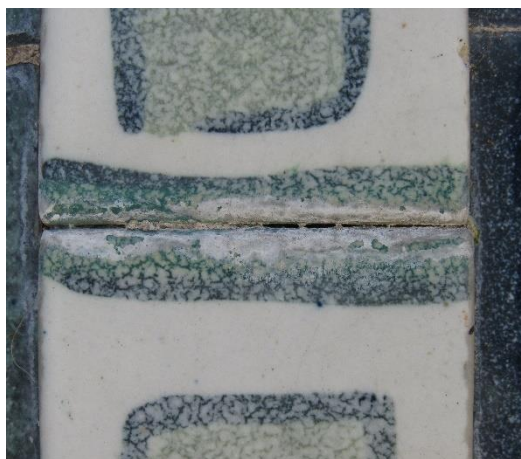
**Figura 1.22** Eflorescências nas juntas dos azulejos

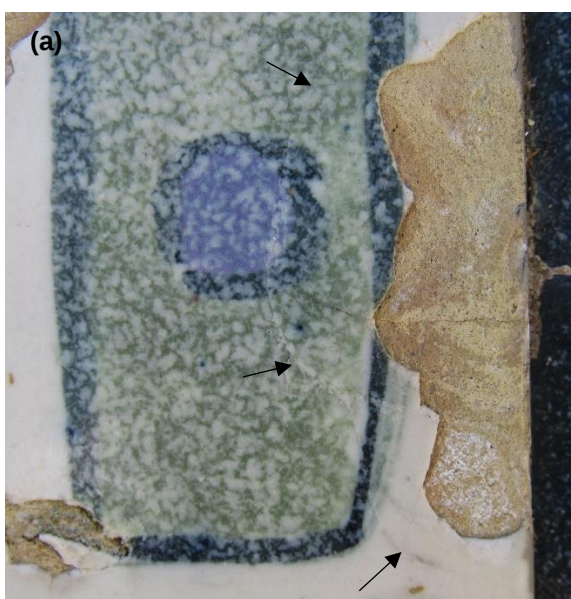
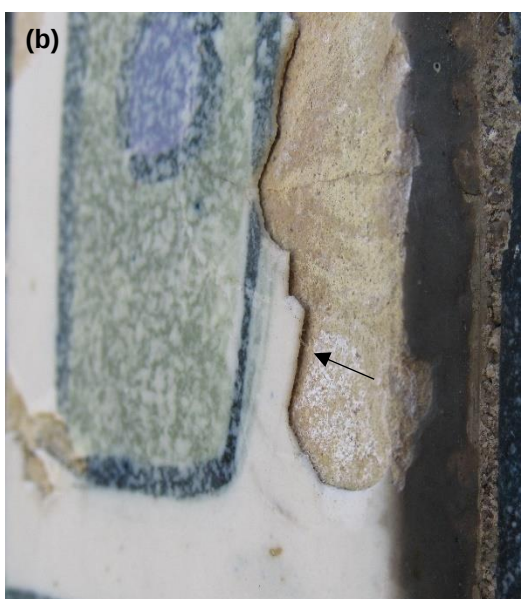
**Figura 1.23 a)** falha de vidrado com frente de destacamento (linha no vidrado); **b)** empolamento do vidrado

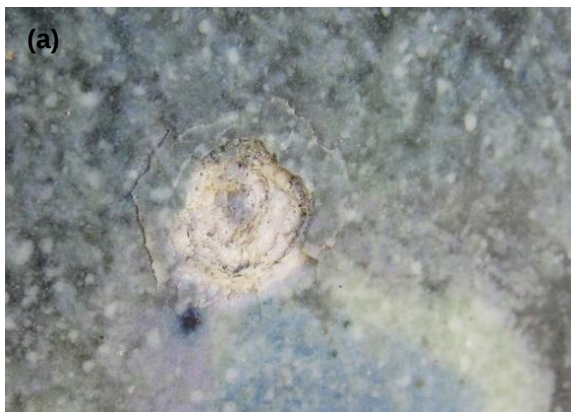
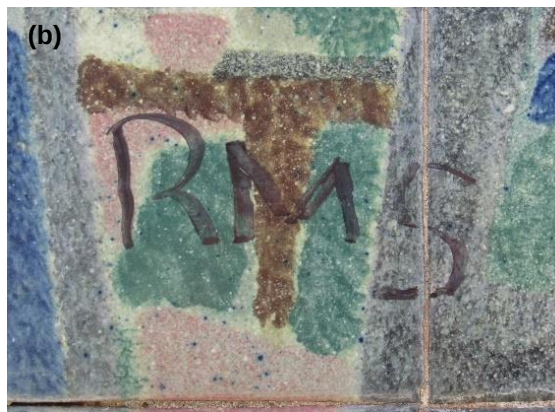
**Danos por ação humana:** danos por punção (Figura 1.24 a).; inscrição sobre os vidrados (Figura 1.24 b); vestígios de tinta branca

**Figura 1.24 a)** dano por punção com frente de destacamento do vidrado; **b)** inscrição sobre o vidrado

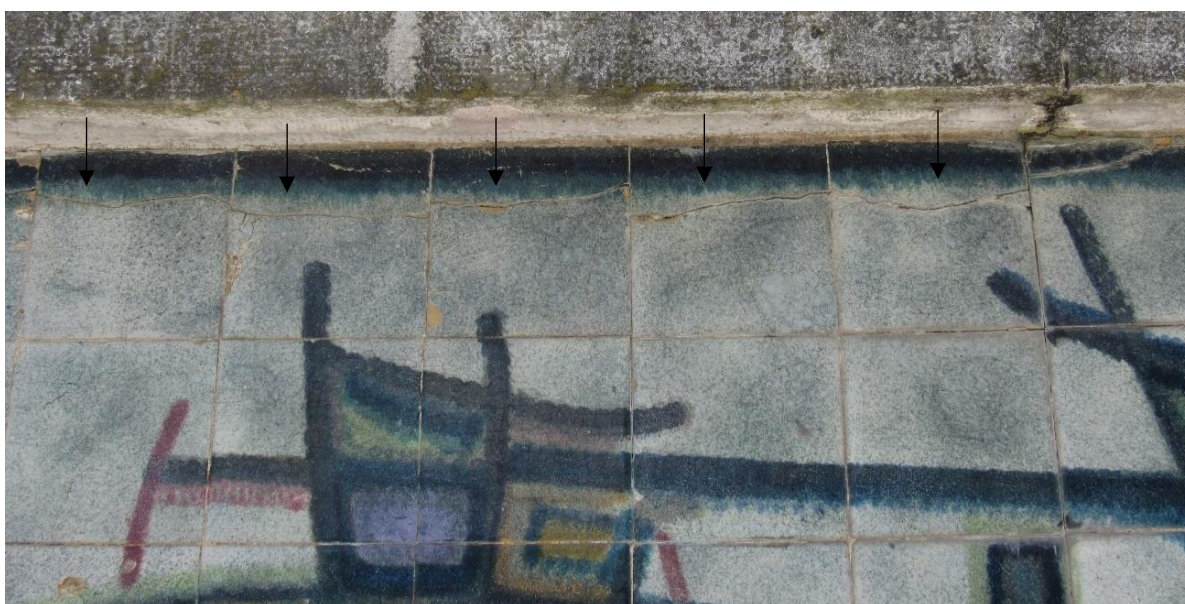
**Danos estruturais:** fratura dos azulejos, possivelmente devido à instabilidade na estrutura (Figura 1.26); fissuras e fraturas do vidro (Figura 1.27); destacamento e falha de vidro; juntas inexistentes ou muito abertas; craquelé; lacuna (2 cantos); colonização; presença de planas na zona inferior do painel.

**Figura 1.26** Linha de fratura dos azulejos no topo do painel, possivelmente devido a danos na estrutura do muro

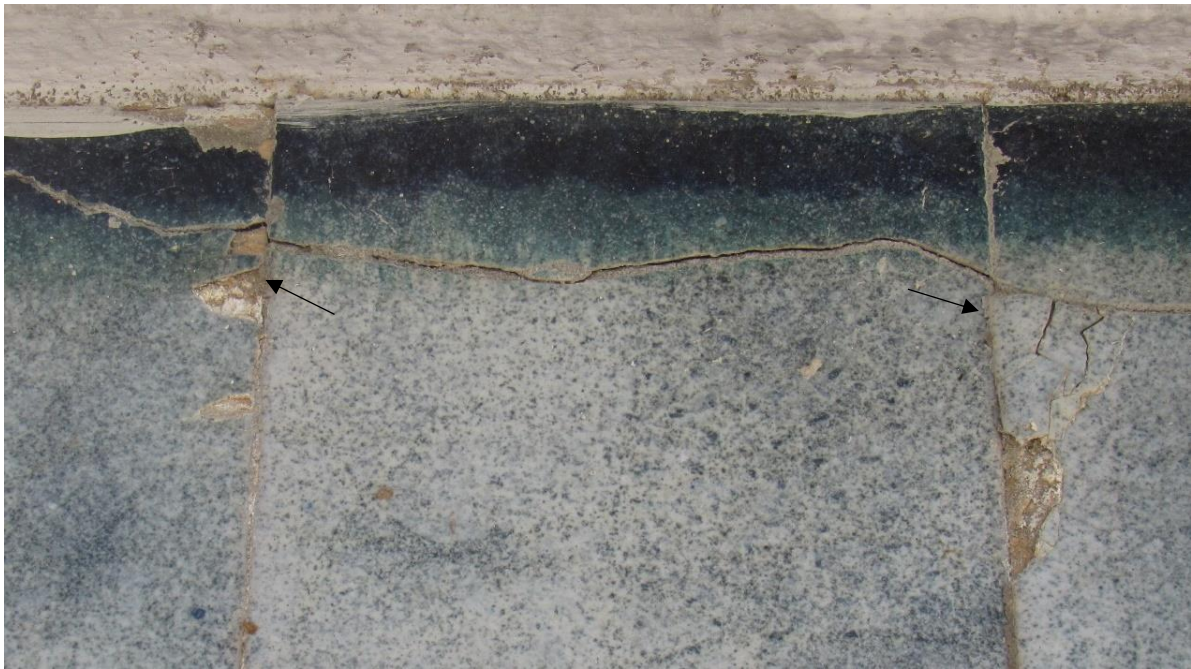
**Figura 1.27** Fraturas que originam o destacamento do vidrado e posteriormente a falha de vidrado

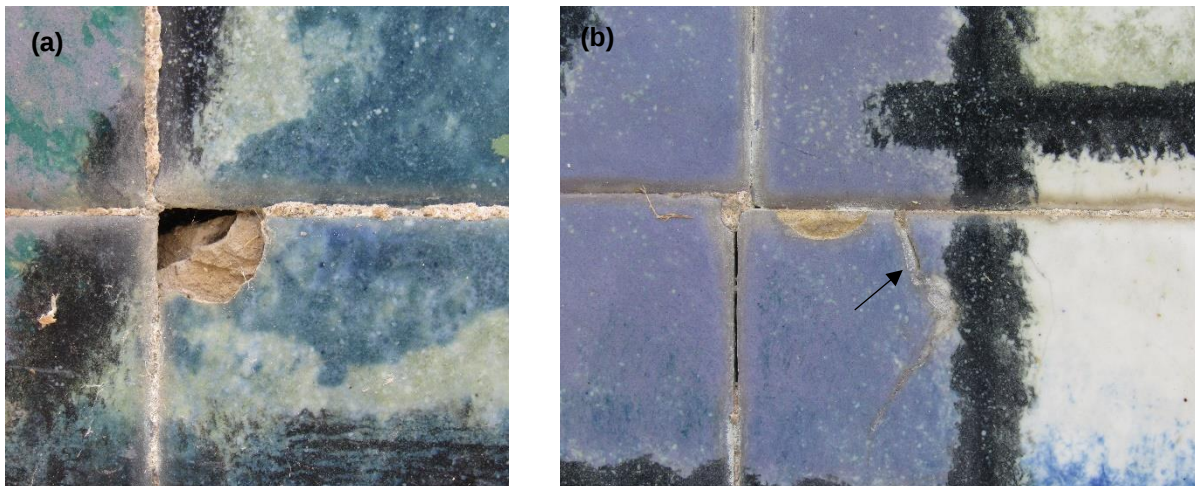
**Danos estruturais:** 2 lacunas (1 canto e 1 aresta (Figura 1.29 a)); falha de vidro quando não é por punção (arestas); juntas inexistentes ou muito abertas (Figura 1.29 b); fissuras e fraturas do vidro; destacamento de vidro com fissura da chacota e presença de colonização (Figura 1.30); concreções salinas; craquelé nos azulejos do friso e topo; colonização; presença de planas na zona inferior do painel.

**Figura 1.29 a)** lacuna num canto do azulejo; **b)** juntas inexistentes o que provocam tensões entre azulejos e origina falha de vidro e fraturas do vidro

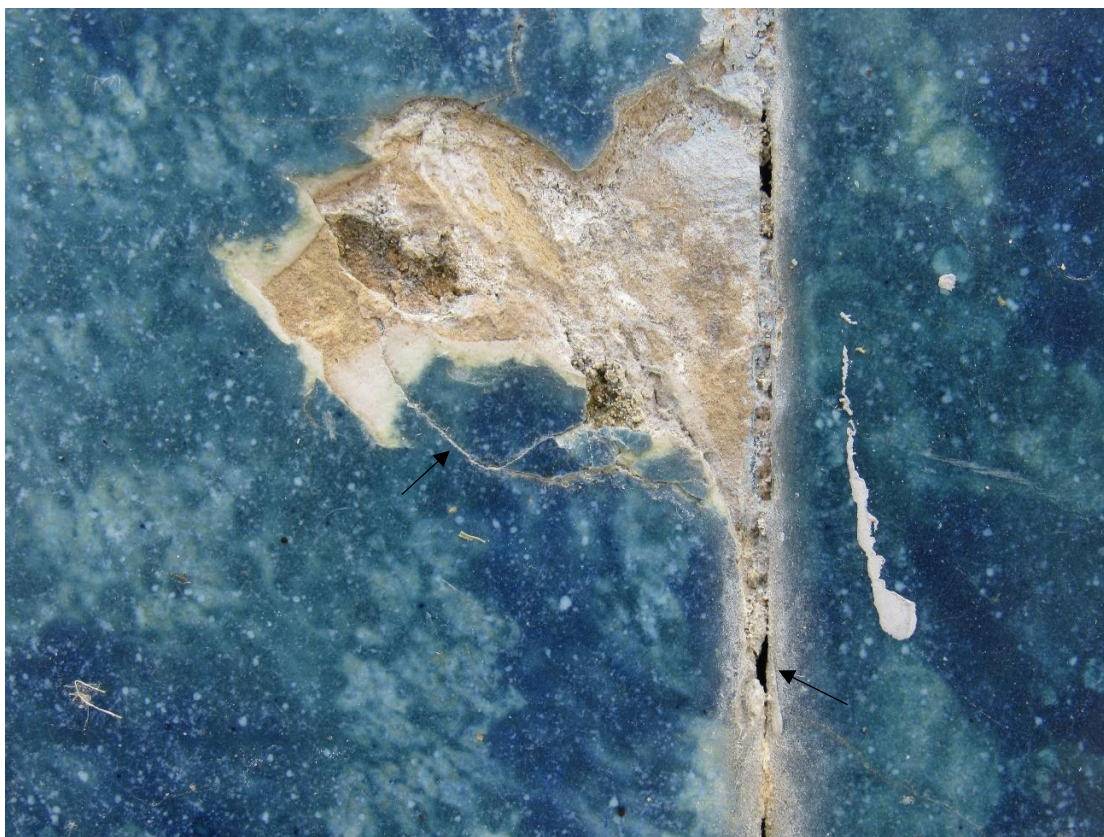
**Figura 1.30** Destacamento e fratura do vidro com fissura da chacota e presença de colonização. Presença de água que sai através da junta aberta. Concreções salinas

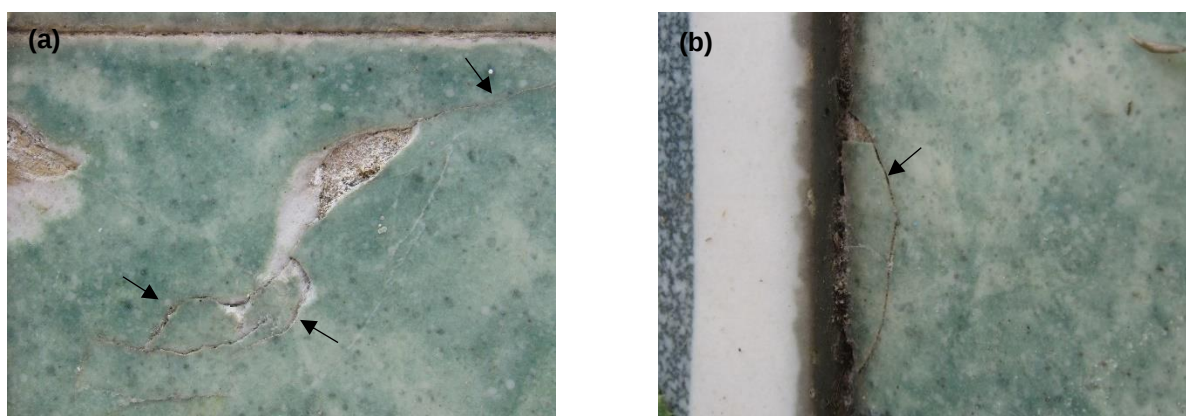
**Danos estruturais:** fissuras e fraturas do vidro (Figura 1.32 a); empolamento do vidro e colonização (devido a punção); destacamento de vidro (Figura 1.32 b); falha de vidro quando não é por punção (arestas); fissura e fratura chacota (Figura 1.33 a); juntas inexistentes ou abertas; concreções salinas (Figura 1.33 b); presença de planas na zona inferior do painel

**Figura 1.32** a) falha de vidro com presença de concreções salinas e propagação das fissuras no vidro; b) fratura e destacamento de vidro

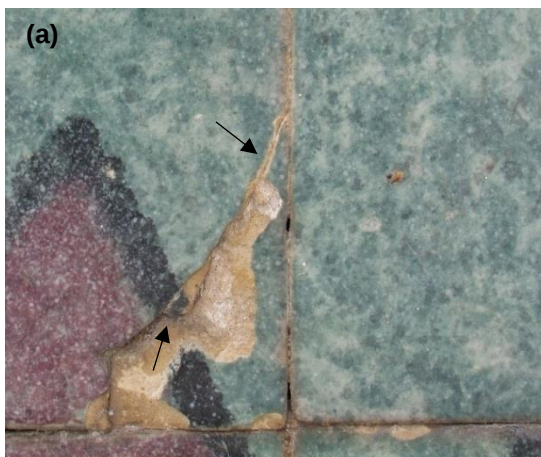
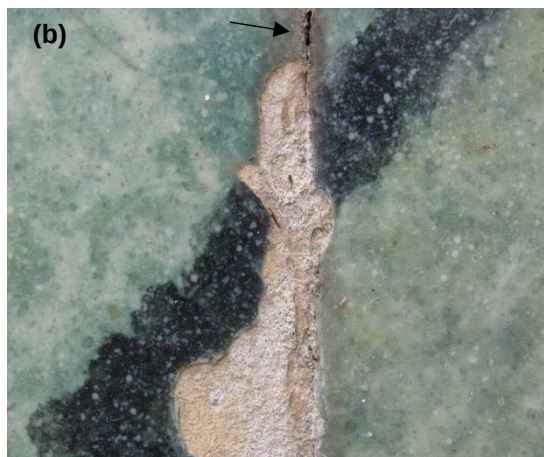
**Figura 1.33 a)** Falha de vidrado com fissura da chacota e propagação de fratura no vidrado; **b)** concreções salinas e presença de água que sai através da junta aberta (deposição mais escura)

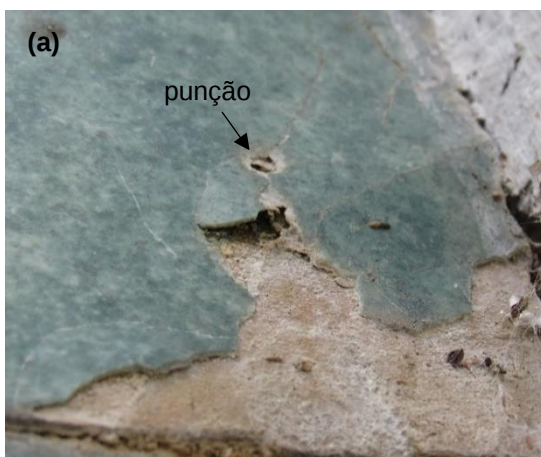
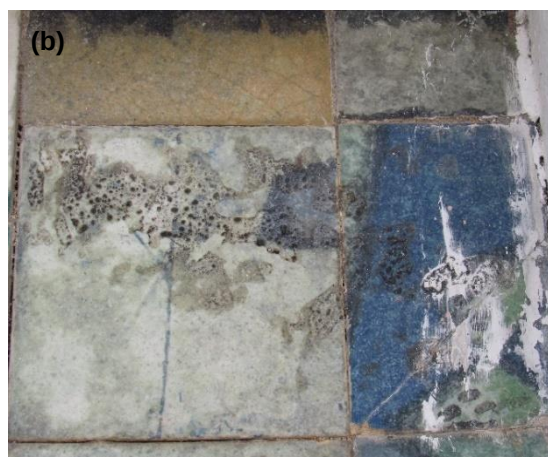
**Figura 1.34 a)** empolamento e colonização devido a punção; **b)** mancha escurecida no topo e vestígios de tina branca
