EMILY CUNHA SANCHES

# REABILITAÇÃO DE TIRANTES DE PONTES. DOIS CASOS DE ESTUDO EM PORTUGAL.

MESTRADO EM REABILITAÇÃO DOS EDIFÍCIOS

Universidade NOVA de Lisboa

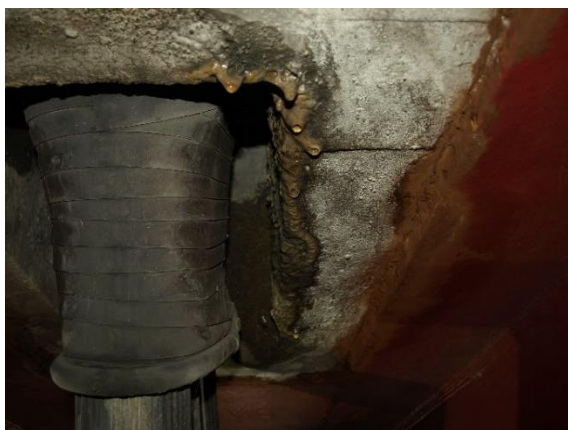
Figura 4.9 - Ponte Edgar Cardoso. Infiltração de água da chuva em ancoragem do tirante, ao nível do tabuleiro

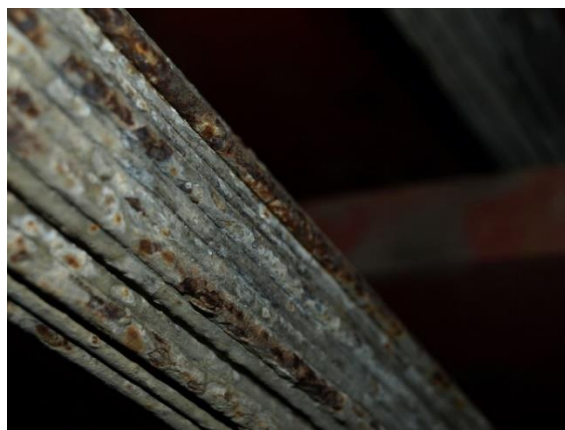
Figura 4.10 - Ponte Edgar Cardoso. Descasque da camada de proteção dos fios e corrosão

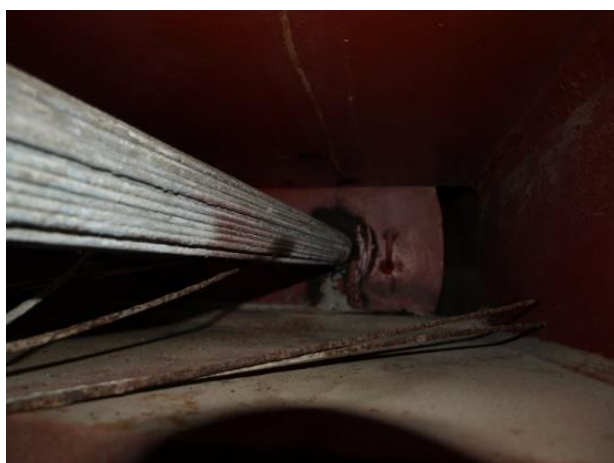
Figura 4.11 - Ponte Edgar Cardoso. Fios partidos em tirante e corrosão

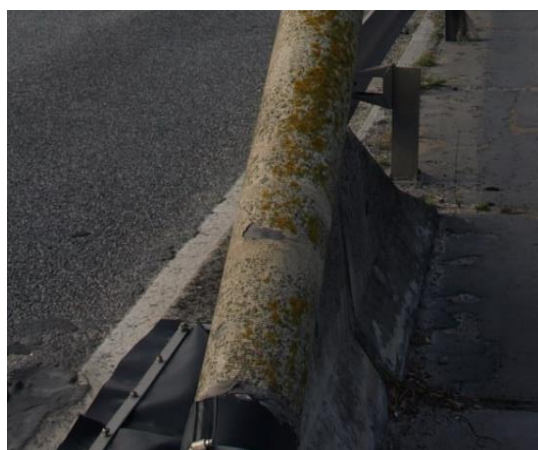
Figura 4.12 - Ponte Edgar Cardoso. Descasque do revestimento e proteção e acumulação de líquenes

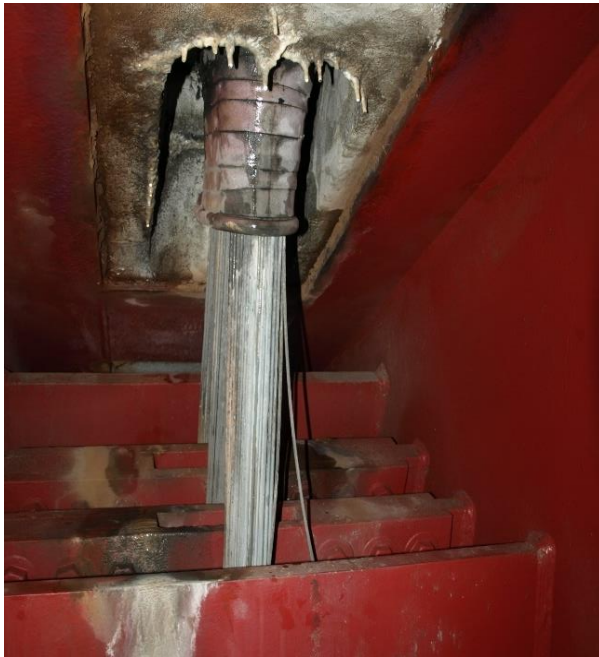
Figura 4.13 - Ponte Edgar Cardoso. Humidade e fio partido em tirante

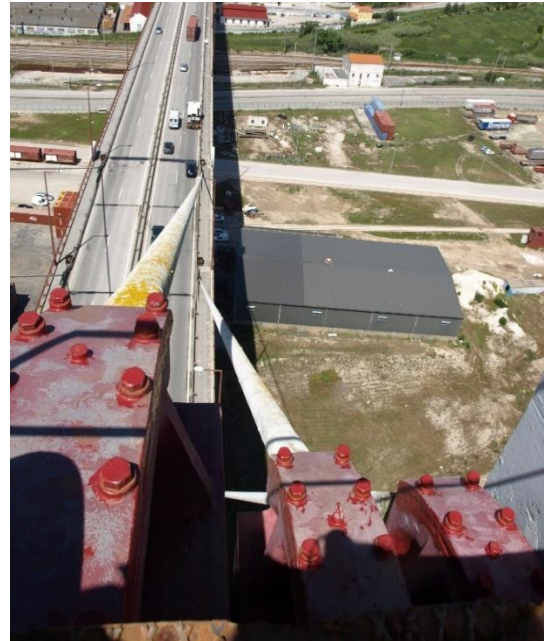
Figura 4.14 - Ponte Edgar Cardoso. Corrosão e descasque da camada de revestimento na sela de desvio de tirante, no topo da torre

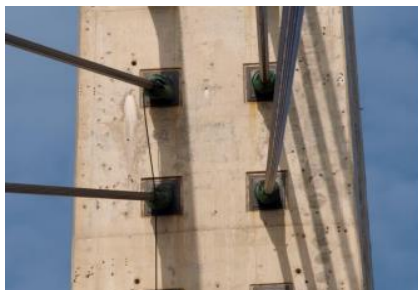
Figura 4.35 - Ponte Internacional do Guadiana. Cordão partido de um dos tirantes, junto à ancoragem na torre

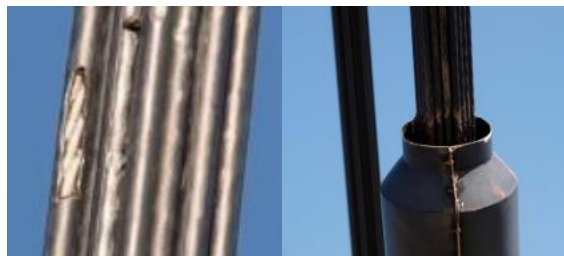
Figura 4.36 - Ponte Internacional do Guadiana. Degradação do revestimento dos cordões

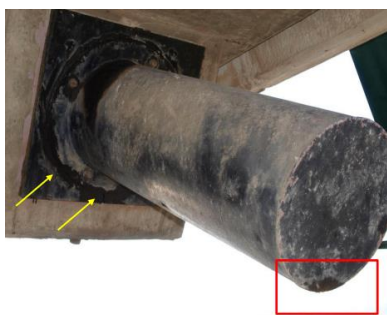
Figura 4.37 - Ponte Internacional do Guadiana. Vestígios de água e corrosão na proteção de ancoragem

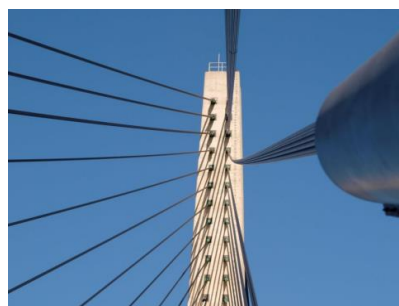
Figura 4.38 - Ponte Internacional do Guadiana. Perda de tensão (flecha no tirante)

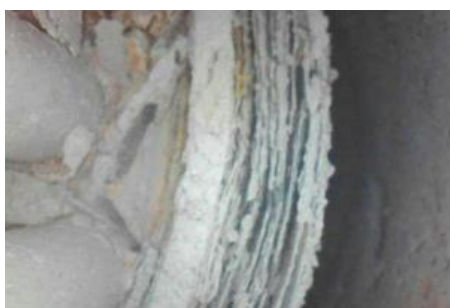
Figura 4.39 - Ponte Internacional do Guadiana. Corrosão no sistema de vedação da ancoragem

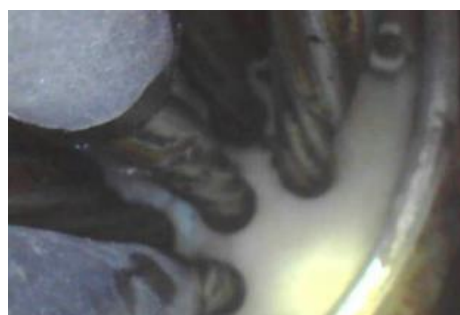
Figura 4.40 - Ponte Internacional do Guadiana. Fios expostos junto à ancoragem

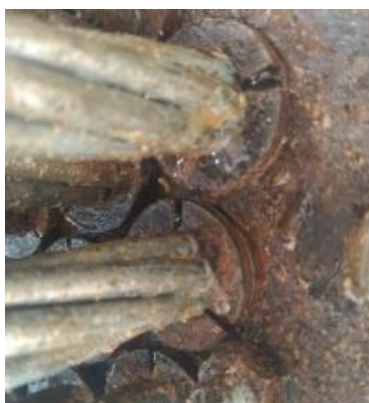
Figura 4.41 - Ponte Internacional do Guadiana. Humidade e corrosão em ancoragem no tabuleiro
