NOVA SCHOOL OF
SCIENCE & TECHNOLOGY

DEPARTAMENTO DE ENGENHARIA CIVIL

EUGÉNIO MANUEL SANTOS NUNES
Licenciado em Engenharia Civil

**SISTEMA DE DIAGNÓSTICO, ANÁLISE E REPARAÇÃO DE
PAVIMENTOS EXTERIORES PEDONAIS EM BETÃO**

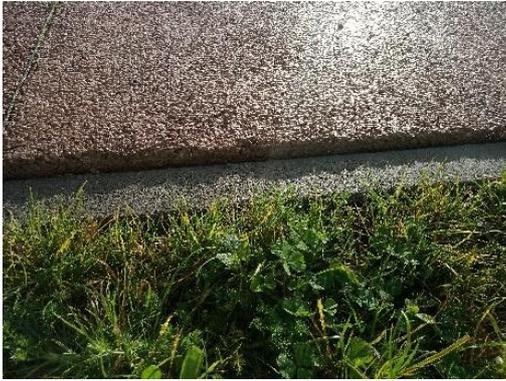
O empolamento é assinalado por uma elevação do pavimento, em áreas localizadas. Ocorre, em situações, em que o pavimento exterior é submetido a ações, nomeadamente, devido à dilatação do solo ou das camadas inferiores. Em projeto ou em obra poderá ter ocorrido deficiências, no processo de compactação ou drenagem do solo. Esta anomalia deve ser reparada, com urgência, pois potencia infiltrações e pode causar queda de nível.

Figura 3.1 - Pavimento em betão com empolamento - Infantado - loures

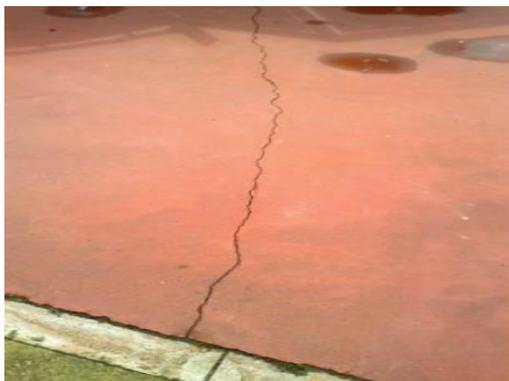
Figura 3.3 - Fissura em pavimento de betão - Portela - Loures

Nas (figuras 3.3 a 3.6) verifica-se a fissuração em fase de estabilização. No apêndice 1 encontra-se ficha tipo para esta anomalia.

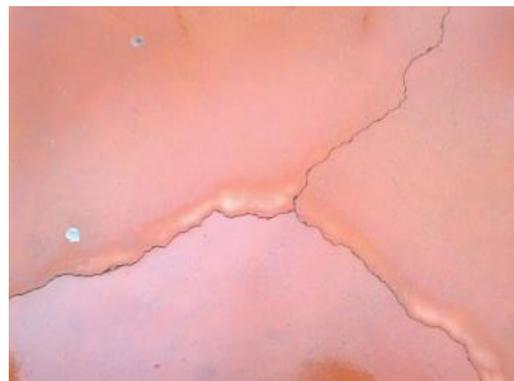
Figura 3.4 - Fissura em pavimento de betão - Portela - Loures

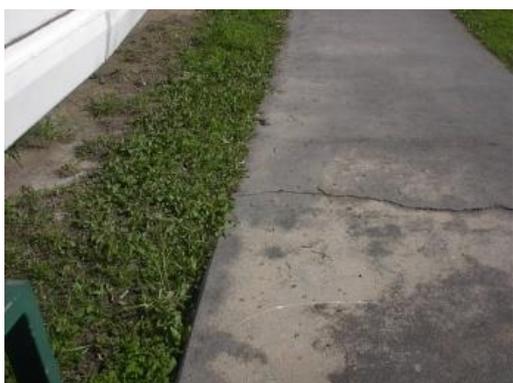
Figura 3.5 - Fissura em pavimento de betão -
Campo Grande - Lisboa

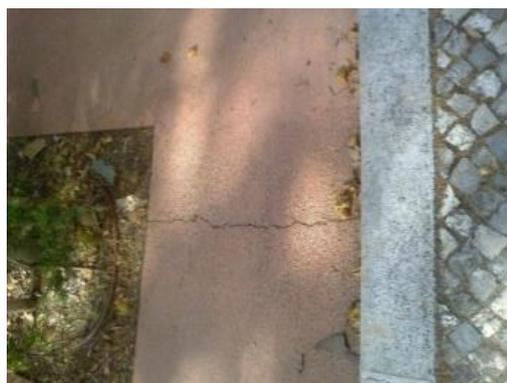
Figura 3.6 - Fissura em pavimento de betão -
Loures

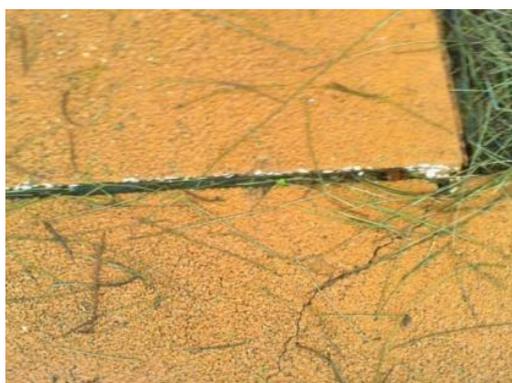
Figura 3.10 - Diferença de cotas entre placas e
fissura - Loures

Na (figura 3.10) observa-se a expansão por humidade visto encontrar-se junto a uma raiz de uma árvore. Na (figura 3.11) observa-se uma dilatação térmica que originou a quebra dos

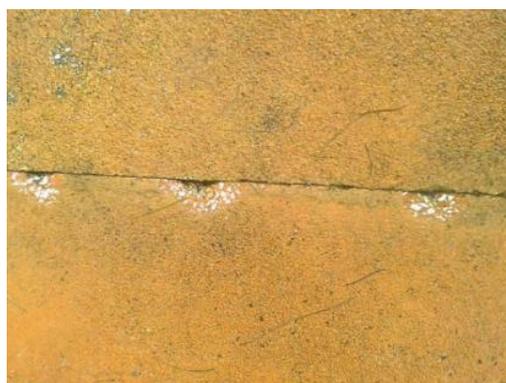
Figura 3.11 - Deslocação de placa por efeito térmico
com quebra localizada de recobrimento - Loures

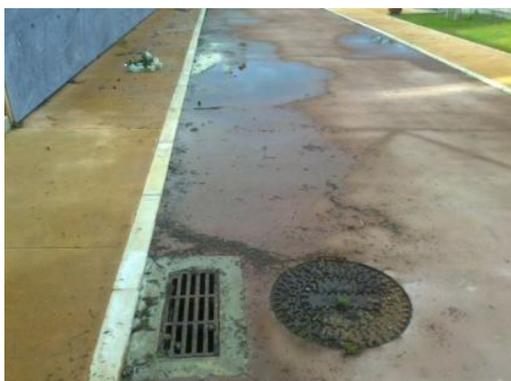
Figura 3.13 - Acumulação de detritos - Bucelas - Loures

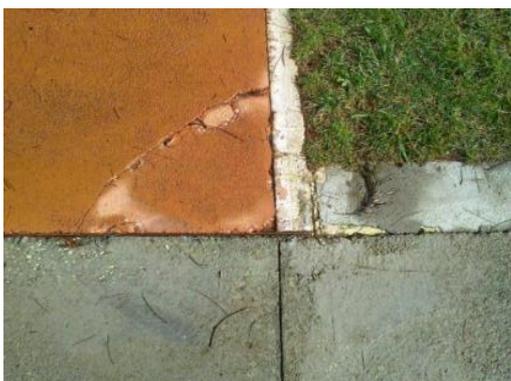
Figura 3.17 - Zona de abatimento, encontro de diversos pavimentos - Loures

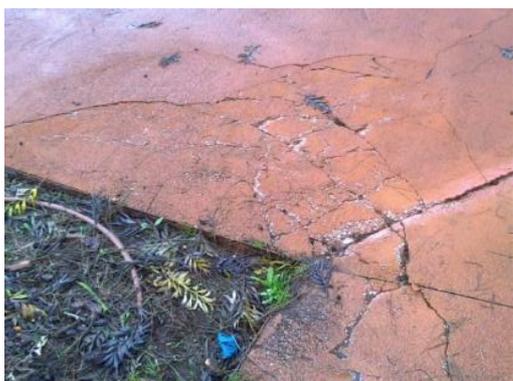
Figura 3.21 - Fendilhamento em malha ou blocos - Loures

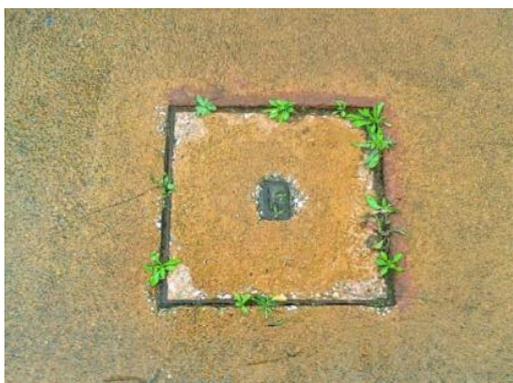
Figura 3.23 - Vegetação parasitária numa caixa de pavimento - Loures

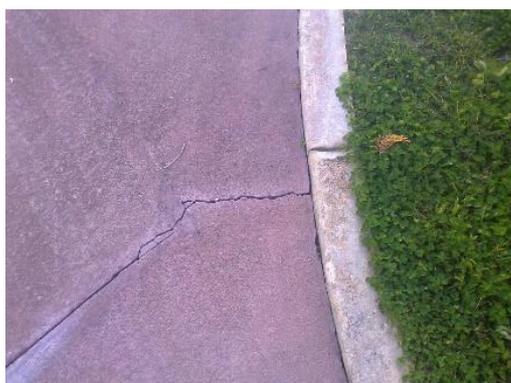
Figura 3.29 - Junta inacabada, iniciou o processo de uma nova junta - Bucelas

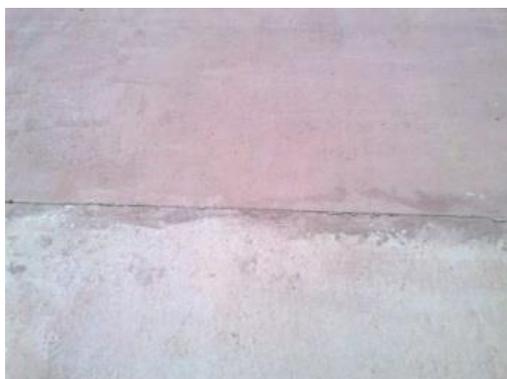
Figura 3.35 - Anomalia estética - Bucelas

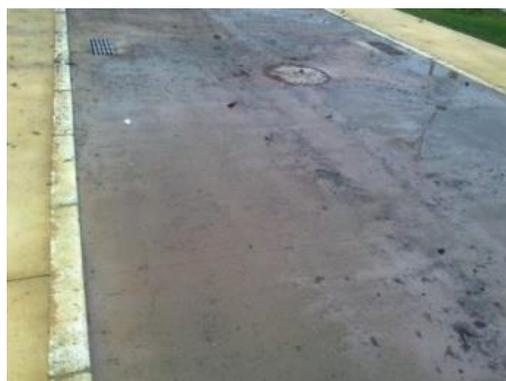
Figura 3.37 - Zona com pendente reduzida e superfície rugosa - Bucelas

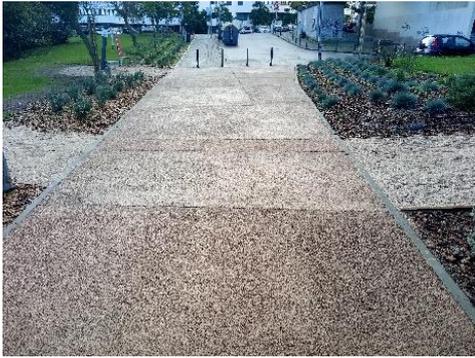
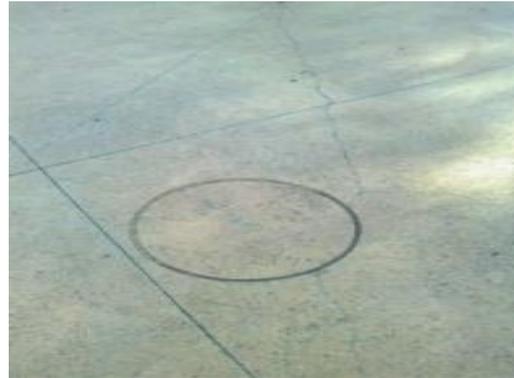
Figura 3.41 - Juntas sem esquarteamento definido - Infantado Figura 3.42 - Existência de juntas e criação de novas juntas de forma aleatória - Loures

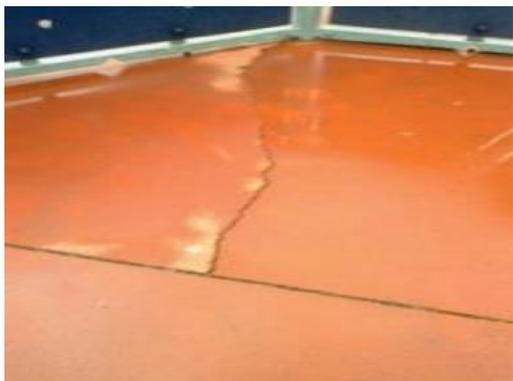
Um estudo geológico/geotécnico é relevante pois o desconhecimento dos solos, em fase de projeto, pode ser causa de deformações excessivas, seja por erro no cálculo estrutural, seja por não ser possível aferir a camada em estudo. A camada de fundação pode ser em aterro ou escavação, em ambos os casos a escolha de solo é sempre importante, assim como a compactação pretendida.

Figura.3.49 - Fissuras aleatórias por falta de estudo geológico/geotécnico - loures

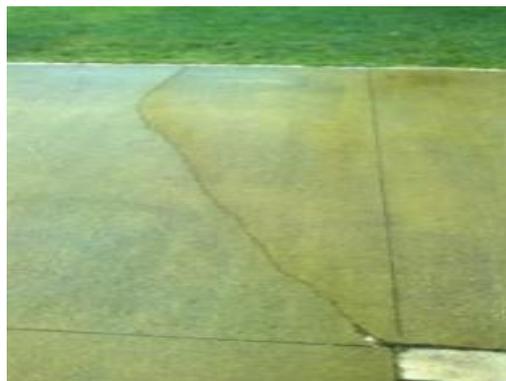
Figura 3.50 - Fissuras aleatórias por falta de estudo geológico/geotécnico - Loures

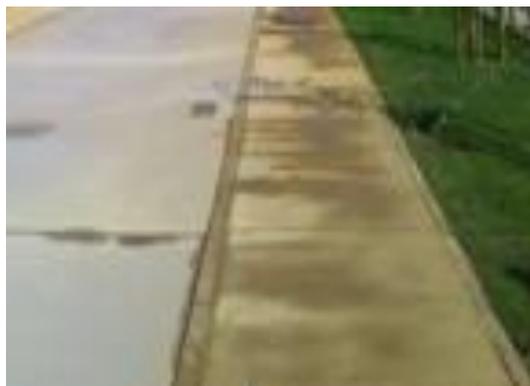
Figura 3.52 – Zona de secagem após chuva intensa
- loures

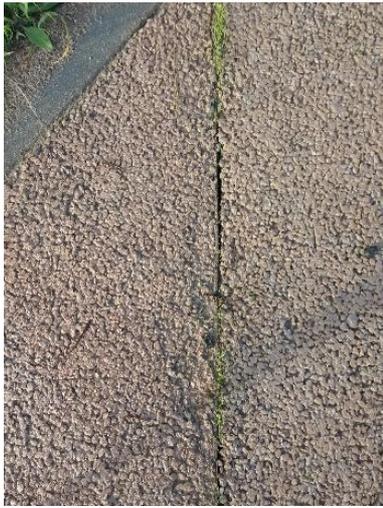
As principais anomalias que decorrem da falta de limpeza das juntas, são o aparecimento de fissuração na superfície corrente.

Figura 3.61 - Junta com finos - Loures

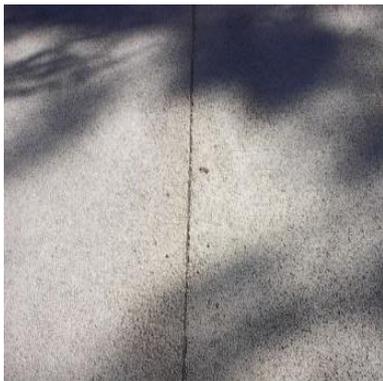
Figura 3.63 - Junta superficial - Loures

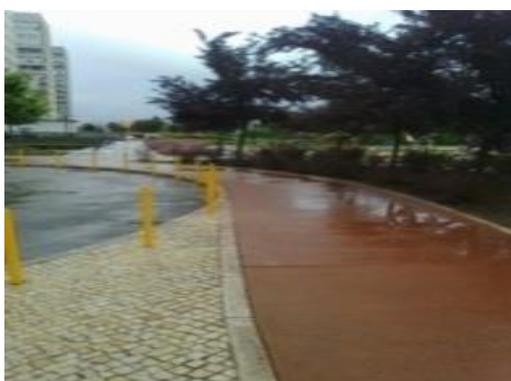
Figura 3.67 - Pilares metálicos - Loures

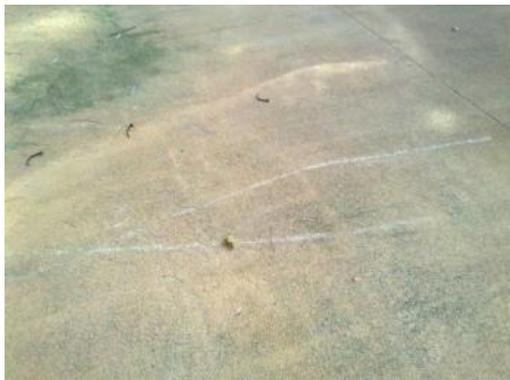
Figura 3.69 - Choque contra o pavimento com arrastamento - Loures

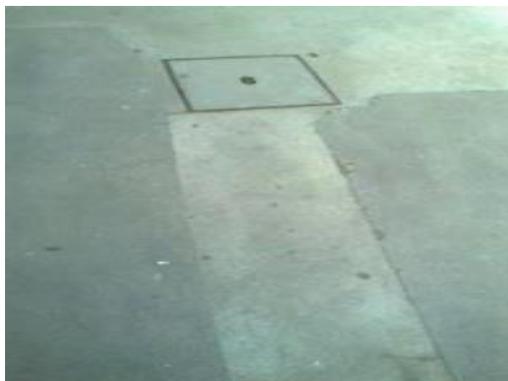
Figura 3.72 - Reparação de tubagem em caixa de pavimento - Loures

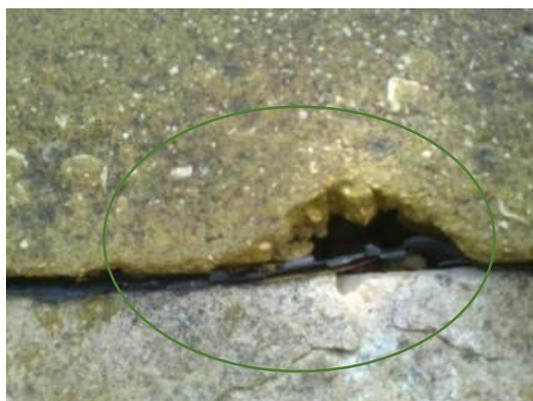
Figura 4.10 - Pormenor de junta em pavimento de betão com anomalia - Loures

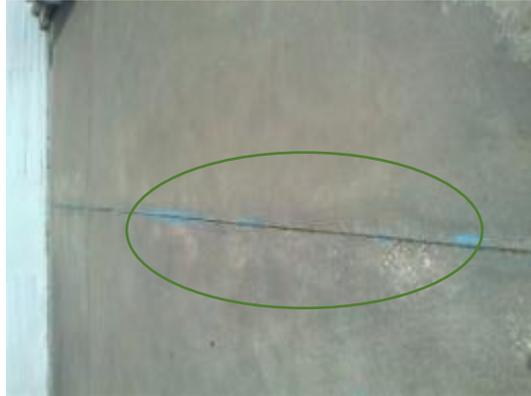
Figura 4.12 - Junta em silicone em pavimento de betão - Loures

Em alguns casos as juntas encontram-se com preenchimento, verifica-se que geralmente o material é um produto com base em silicone ou outro. Este produto tem uma vida útil reduzida, principalmente em pavimentos exteriores, assim torna-se necessária a sua substituição, regular a cada 3 a 4 anos, conforme ilustrado na (figura 4.12).

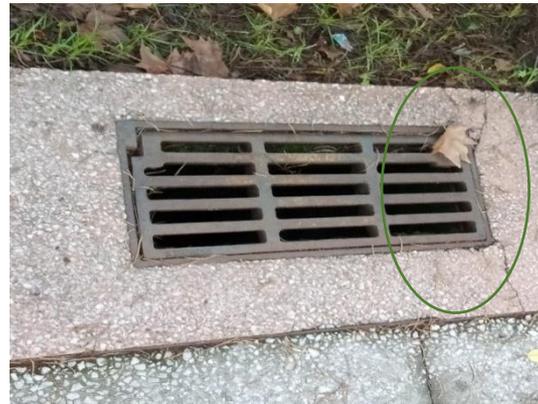
Figura 4.23 - Sumidouro com fissuração - Loures
