# Reflexão acerca da Proposta de Reintegração Cromática para a Pintura *Dois Santos e uma Santa*, séc. XVI, Escola Portuguesa

MESTRADO EM CONSERVAÇÃO E RESTAURO

Universidade NOVA de Lisboa

Setembro. 2024

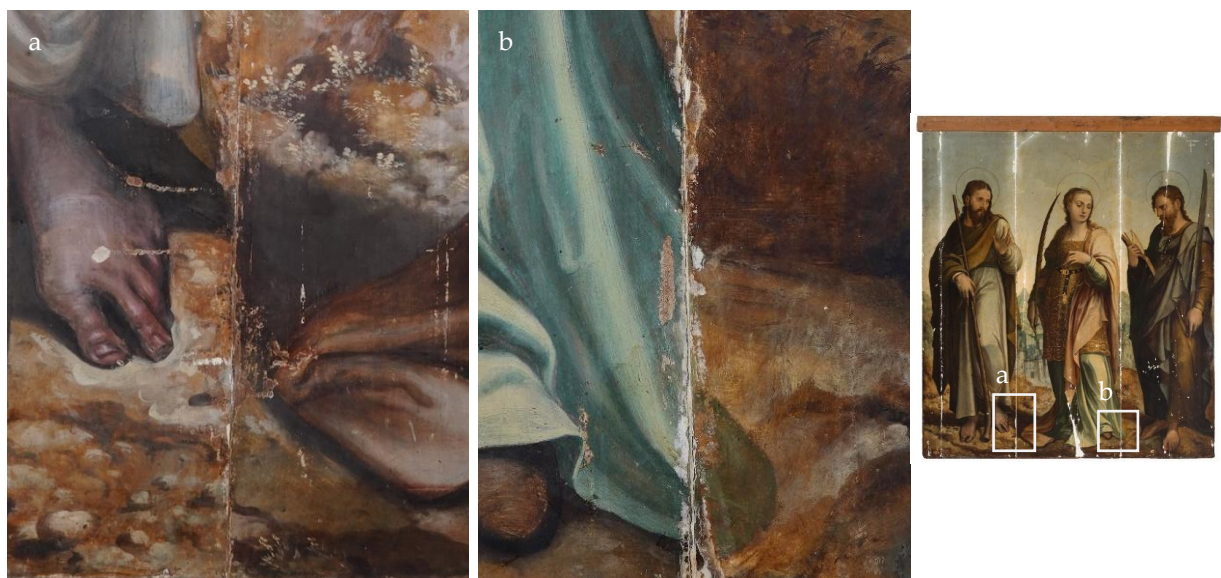
Figura 10 - *Dois Santos e Uma Santa*, atrib. desconhecida, século XVI. MNAA, nº inv:1505pint. Frente, Vis, luz incidente. Detalhe onde se observa interrupção do motivo pictórico entre a tábua 2 e 3 (a) e 3 e 4 (b) devido aos desbastar das mesmas. ©H. Melo 2024.

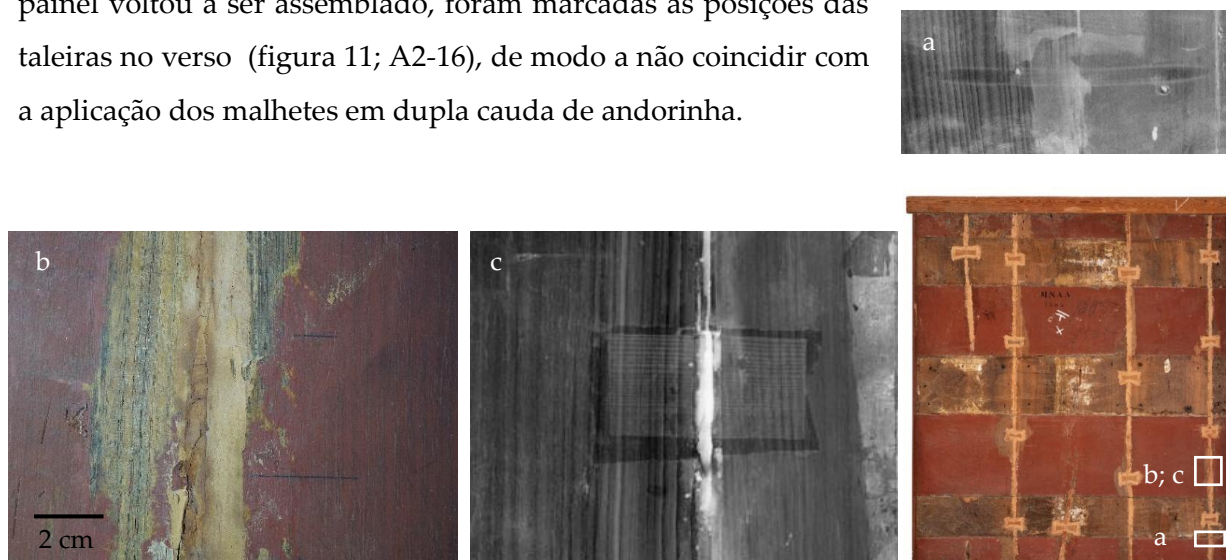
Figura 11 - *Dois Santos e Uma Santa*, atrib. desconhecida, século XVI. MNAA, nº inv:1505pint. Frente, RX (a; c), VIS, luz incidente (b). Detalhe de cavilha menor que o furo, provavelmente não original (a); detalhe de marcação da posição das taleiras na superfície da madeira (b); detalhe da posição da taleira marcada (c). ©L. Piorro 2024 (a; c). ©MNAA, H. Melo, 2024 (b).

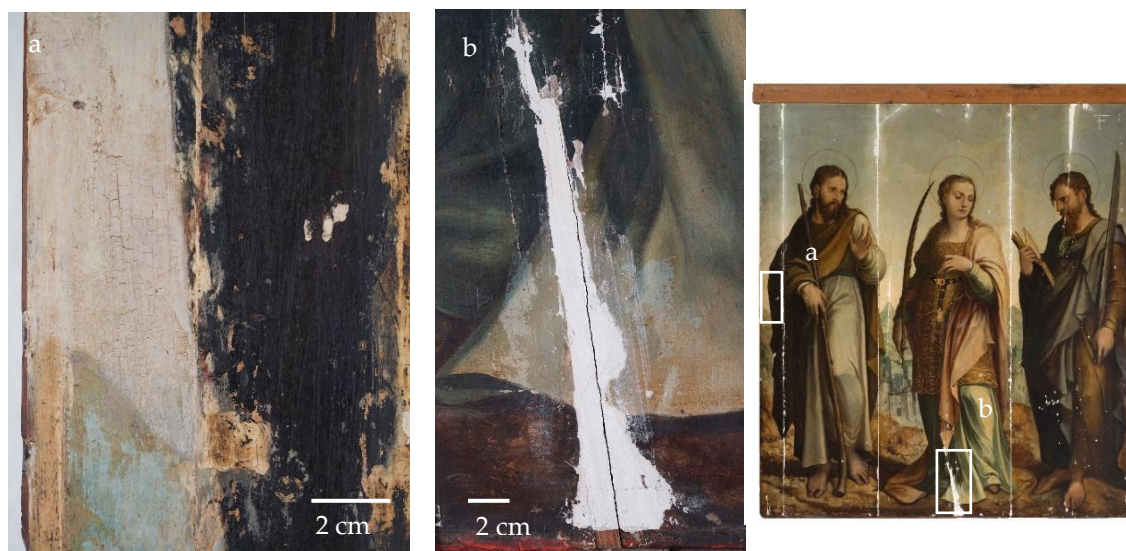
Figura 14 - *Dois Santos e Uma Santa*, atrib. desconhecida, século XVI. MNAA, nº inv:1505. Frente, VIS (a; b). Detalhe de massa de preenchimento mais antiga de tom amarelado que se encontrava sob o repinte (a); detalhe de massa de preenchimento mais recentes de tom mais branco em lacunas dos estratos preparatórios e pictóricos (b). ©MNAA, H. Melo, 2024.

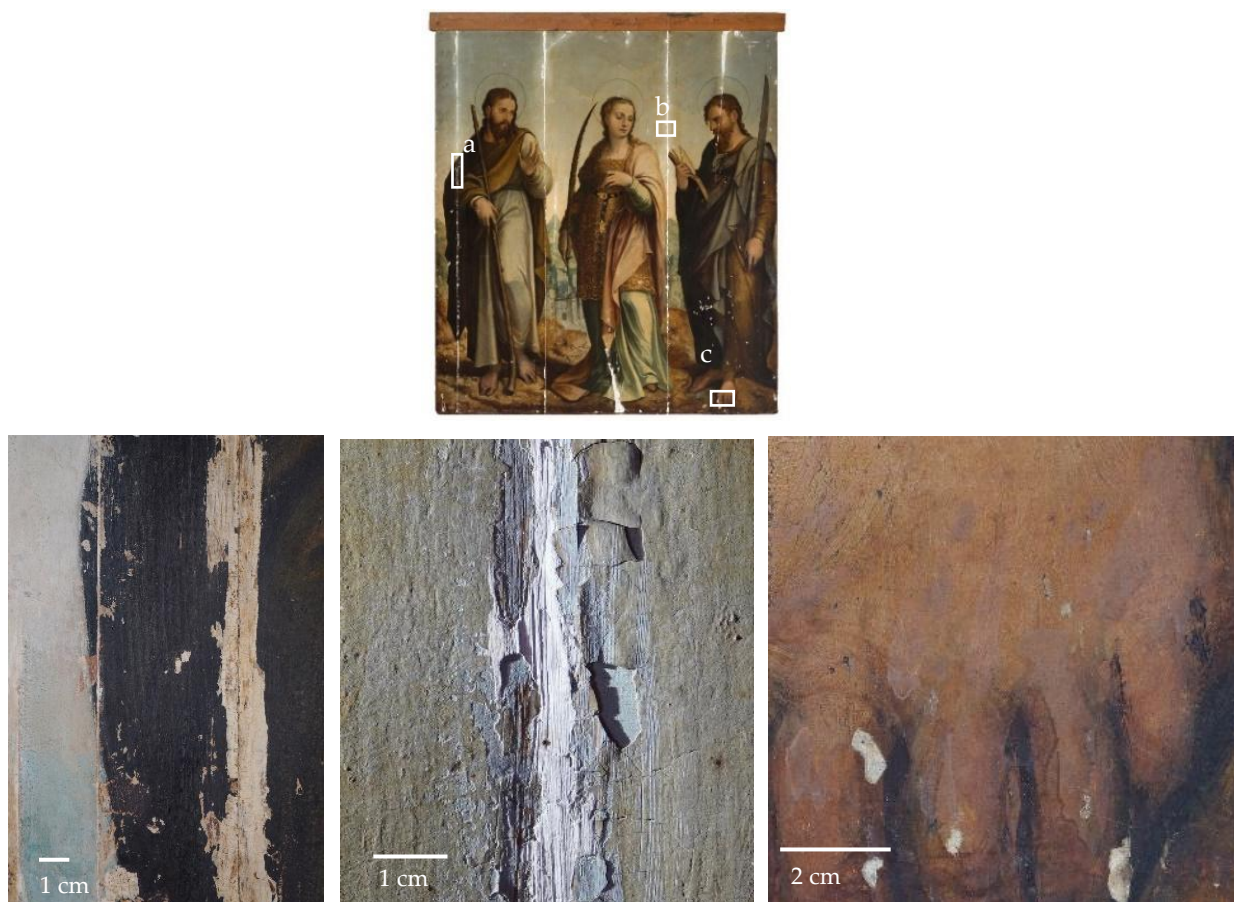
Figura 15- *Dois Santos e Uma Santa*, atrib. desconhecida, século XVI. MNAA, nº inv:1505. Frente. VIS, luz incidente (a; b; c). Detalhe de massas de preenchimento sob antigos repintes que demonstram repintes circunscritos à área de lacuna (a); destacamentos e lacunas do repinte do céu que revelam a sua espessura e deixam visível a camada pictórica original subjacente (b); repinte fino e de aspeto leitoso sobre o pé de Simão (c). ©H. Melo, 2024 (a; c). ©E. Trovão, 2024 (b).

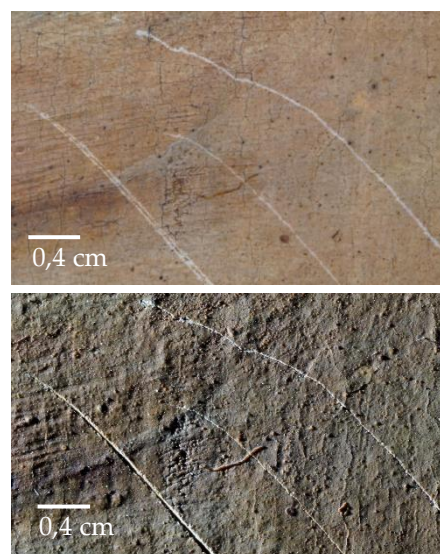
Figura 18 - *Dois Santos e Uma Santa*, atrib. desconhecida, século XVI. MNAA, nº inv:1505. Frente, VIS, luz incidente (a) luz rasante (b). Detalhe de abrasão, onde se observa preparação branca (a; b). ©H. Melo, 2024

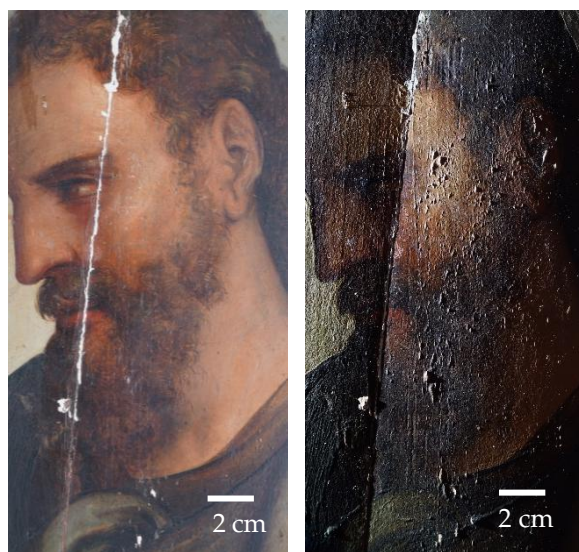
possui um conjunto de fraturas que se iniciam na margem inferior e se estendem até o peito da Santa, a c. de 120 cm da base, criando a principal linha de fragilidade do painel (figuras A2-1). Segundo o conservador-restaurador José de la Fuente [43], é possível que esta fratura tenha sido resultado de uma queda violenta durante o terremoto de 1755 (?). Outra fratura de grande dimensão estende-se do topo da tábuia 1 (V) numa extensão de 68,5 cm atravessando o rosto de S. Simão (figura 23). Esta fratura também causou uma deformação côncava na tábuia ao longo da sua extensão (figura 23). Maior parte das restantes fraturas concentram-se no topo e base do painel estendendo-se para o seu centro (figura 23).

Figura 23 - *Dois Santos e Uma Santa*, atrib. desconhecida, século XVI. MNAA, nº inv:1505. Frente, VIS, luz incidente (a), luz rasante da esquerda (b). Detalhe de fratura que atravessa cabeça de S. Simão (a), e deformação côncava originada na mesma (b). ©MNAA, H. Melo, 2024.

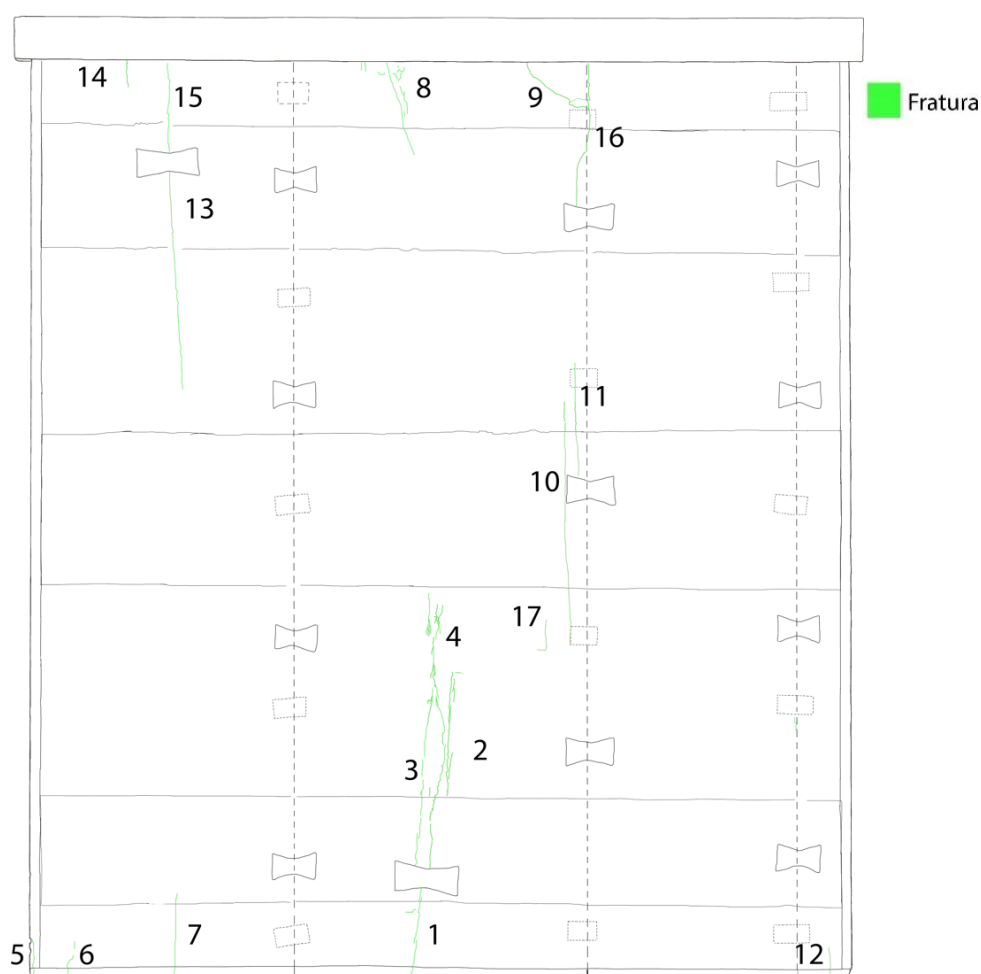
A condição estrutural do painel aparenta ser razoável revelando algumas fraturas e deformações planares (figura A2-3; A3-3). As deformações planares derivam do plano de corte tangencial da madeira do painel que oferece maior suscetibilidade a variações de temperatura e humidade relativa [16], [42] e algumas destas coincidem com a presença de fraturas (figura 22). O painel apresenta treze fraturas<sup>2</sup> que seguem o veio da madeira (figura 24). A tábuia 2 (V)

Figura 24 - *Dois Santos e Uma Santa*, atrib. desconhecida, século XVI. MNAA, nº inv:1505pint.. Esquema de fraturas presentes no painel (V). ©É. Trovão, 2023

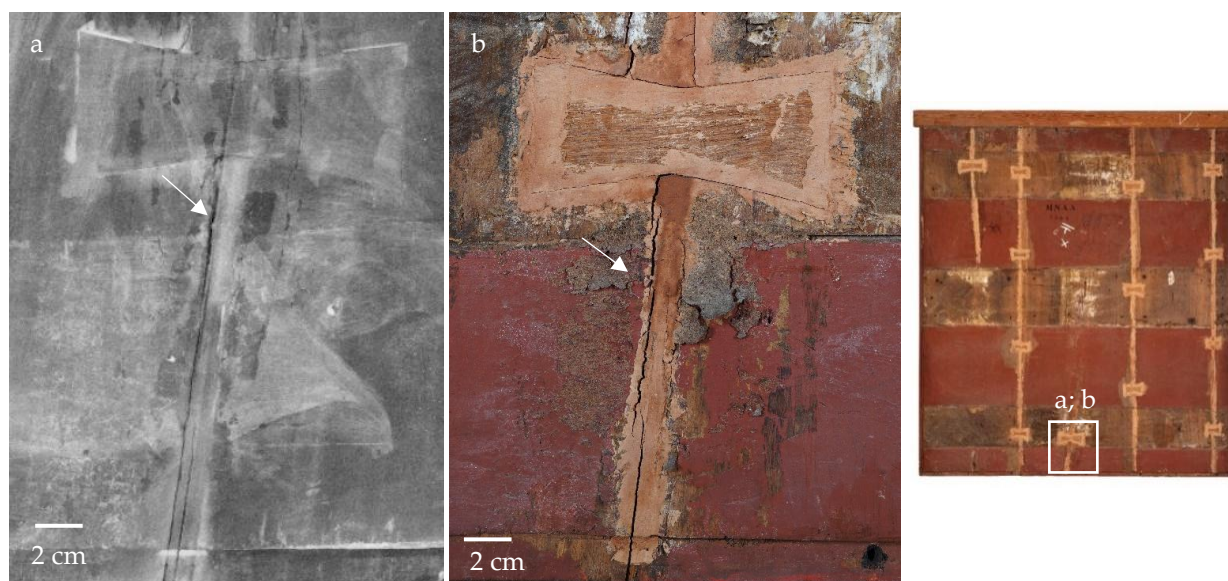
revestimento aparentam contribuir para a degradação do suporte. Atualmente os malhetes em dupla cauda de andorinha e os excertos de madeira inseridos nas fraturas aparentam não estabilizar estruturalmente o painel, pois as fraturas de maior dimensão, permanecem ativas, provocando fissuras que atravessam as massas dos malhetes (figura 25).

Figura 25- *Dois Santos e Uma Santa*, atrib. desconhecida, século XVI. MNAA, nº inv:1505pint. Verso, RX (a); VIS, Luz incidente (b). Detalhe de fratura ativa na tábuia dois (V) que origina fissura na massa do malhete (a; b). ©MNAA, H. Melo, 2024.

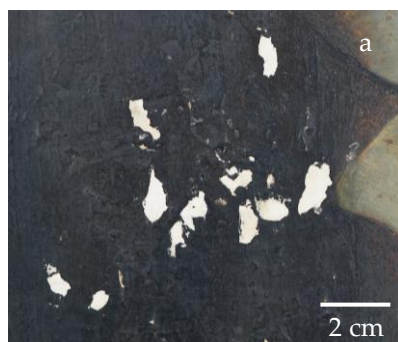
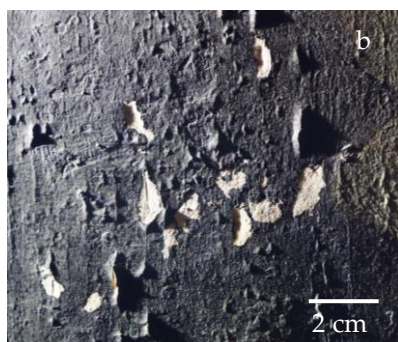
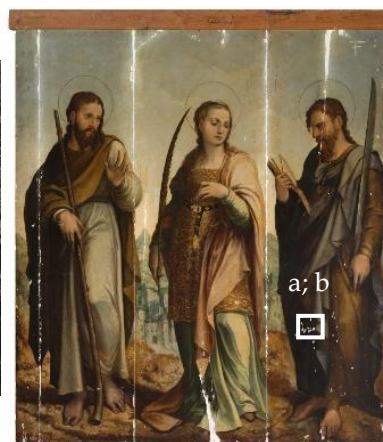
Figura 27 - *Dois Santos e Uma Santa*, atrib. desconhecida, século XVI. nº inv:1505pint. Frente, VIS, luz incidente (a) e luz rasante da esquerda (b). Detalhe macro de destacamento em zona de repinte deixando visível a massa de preenchimento na lacuna (a; b) ©MNAA, H. Melo, 2024

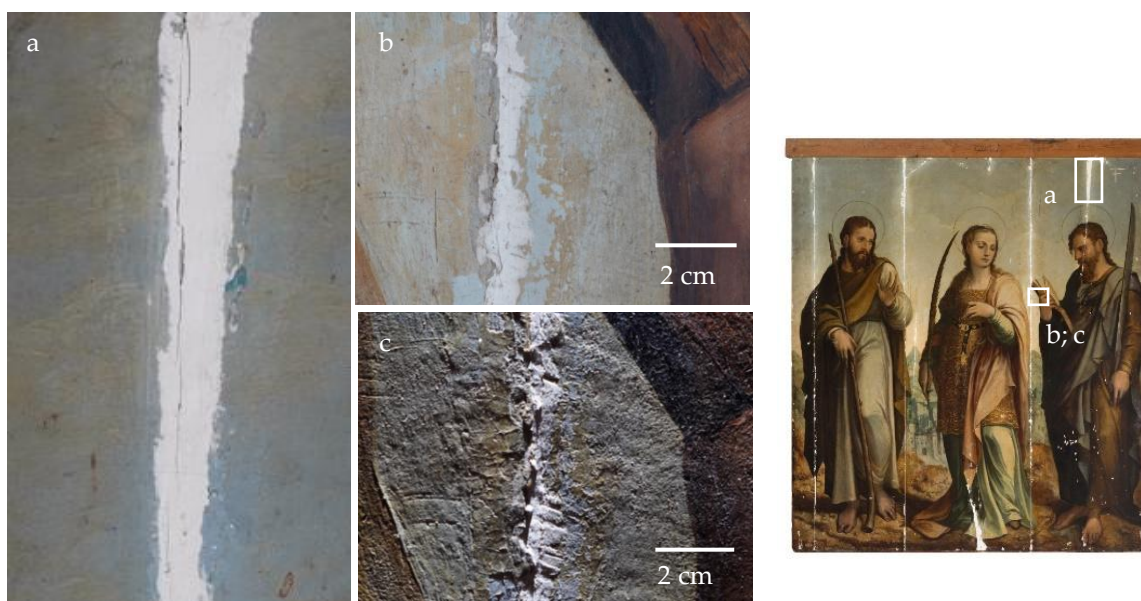
Estas massas cobrem alguma superfície pictórica e apresentam fissuras quando se localizam sobre as fraturas ativas (figura 28). Devido à aplicação com espátula criam relevos na superfície pictórica. Por sua vez, as massas de preenchimento mais antigas estão amareladas, no entanto, aparentam ter boa adesão à camada subjacente (figura A2-20).

Figura 28 - *Dois Santos e Uma Santa*, atrib. desconhecida, século XVI. nº inv:1505pint. Frente, VIS, luz incidente (a; b) e luz rasante de cima (c). Detalhe de massas mais recentes com fissuras devido às fraturas ativas (a) e sobrepostas à camada pictórica criando relevos na superfície (b; c) ©MNAA, H. Melo, 2024

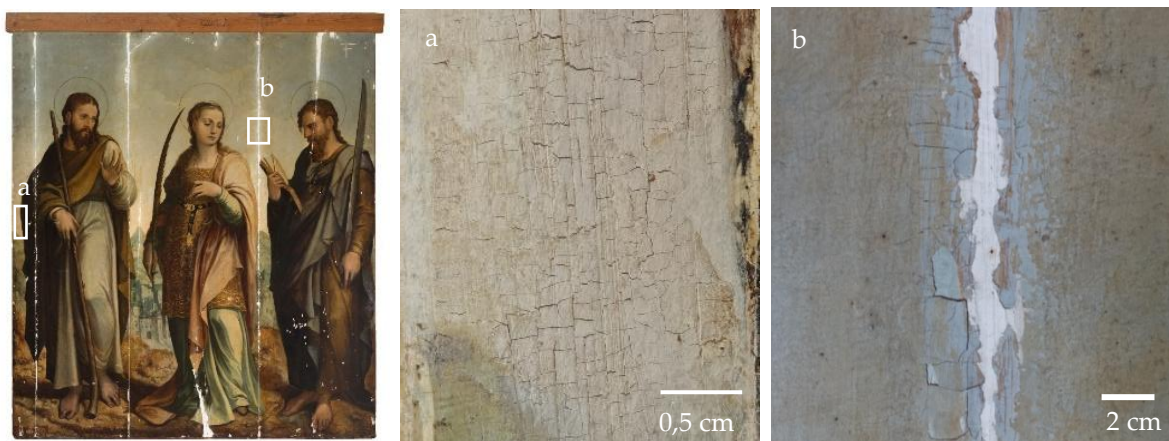
É possível ainda observar abrasão pontual, indicando uma exposição localizada à ação mecânica (figura A2-19). Existe também rede de microfissuras de envelhecimento, o “craquelé”. Estas encontram-se num padrão retangular de largura uniforme e paralelas ao grão da madeira, estando associadas à influência de humidade relativa [45] (figura 28). Outras de padrão mais irregular, localizadas em repintes sobre massas de preenchimento, poderão estar associadas ao processo de secagem do repinte (figura 29). É possível ainda identificar a presença de fungos na superfície pictórica, apresentando uma coloração branca (figura A2-16) [44]. Concluindo, a condição geral da superfície pictórica da pintura aparenta estar num estado de conservação razoável.

Figura 29- *Dois Santos e Uma Santa*, atrib. desconhecida, século XVI. MNAA, nº inv:1505pint. Frente, VIS, luz incidente. Detalhe de rede de microfissuras de formato retangular e largura uniforme paralelo ao grão da madeira (a) e de formato mais irregular (b) ©É. Trovão, 2024.

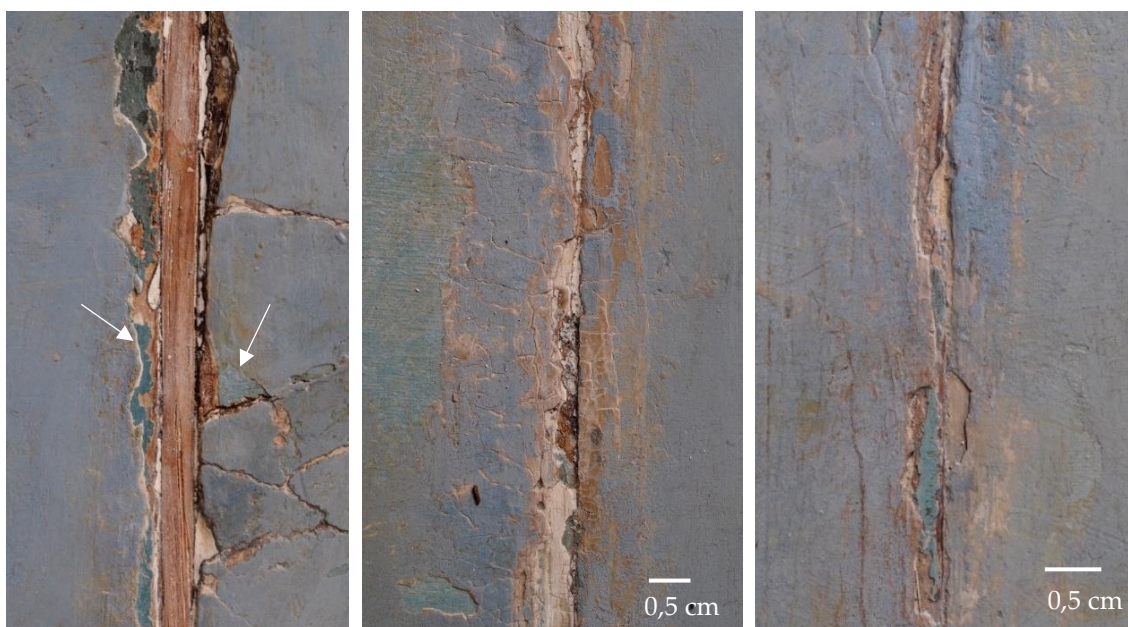
Figura 47 - *Dois Santos e Uma Santa*, atrib. desconhecida, século XVI. MNAA, nº inv:1505pint. Frente, VIS, luz incidente. Detalhe de lacunas do céu onde se observa diferença tonal entre a superfície pictórica original de uma tábuia para a outra (b) e a largura de c. de 5 mm das lacunas (a; b; c) ©H. Melo, 2024.

molecular, Laropal® A81, permite criar semelhança estética com a resina natural, utilizada na execução da pintura, devido à semelhança do seu I.R [73]–[75]. O solvente que se propõe neste estudo é o etil-l-lactato, por ser uma opção muito utilizada por diversos conservadores-restauradores na utilização das GCC [92] e adicionalmente por apresentar baixo risco para a saúde humana, ser biodegradável [93] e permitir um bom tempo de trabalho. No entanto, para evitar a reativação da tinta subjacente, como se observou nos testes, aconselha-se misturá-lo com um solvente de evaporação mais rápida, reduzindo a sua retenção na superfície, como também recomendado no estudo *Baroque Master Mattia Preti and his Workshop Two Series of Four Evangelists from Dubrovnik* [89]. Uma mistura possível, utilizada nos testes e proposta pela ficha técnica das GCC, contém 40% de etil-l-lactato, 30% de ligroína e 30% de etanol [80], sendo este último ideal para acelerar a evaporação da mistura. A ligroína por ser um solvente verde, com cerca de 0,1% de aromáticos, permitirá igualmente um baixo risco para o ambiente e para o profissional de conservação e restauro [88]. As proporções poderão ser ajustadas conforme as preferências do conservador-restaurador. Solventes como o xileno, *white spirit* e diacetona álcool deverão ser evitados pois a curta exposição aos mesmos, pode ser prejudicial para saúde humana [94]. O restabelecer da unidade da pintura através de um método mimético de reintegrar praticado com sensibilidade permite, por fim, salvaguardar o seu valor de legado/herança.

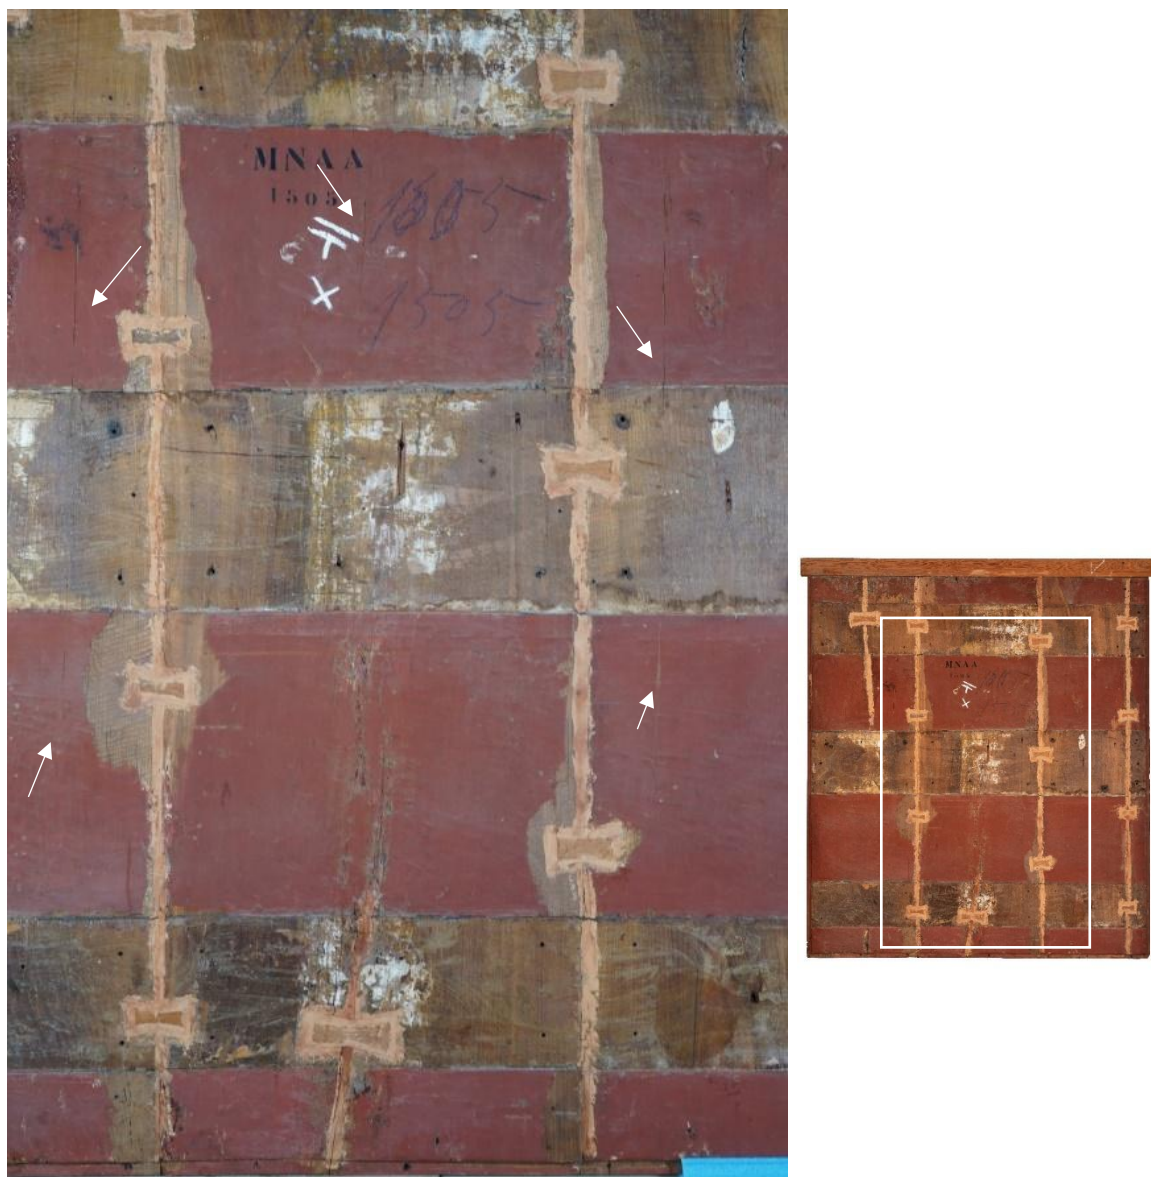
Figura A2 - 15 - Dois Santos e Uma Santa, atrib. desconhecida, século XVI. MNAA, nºinv:1505pint. Verso, VIS, luz incidente. Presença de 5 incisões, fruto de um restauro anterior. ©MNAA, H. Melo, 2024

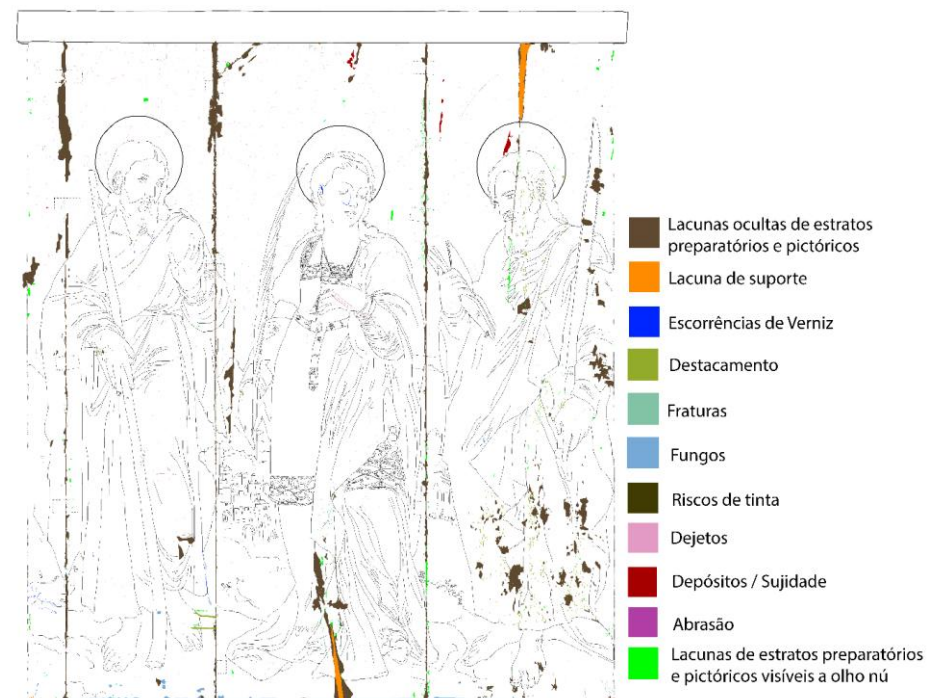
Mapeamento A.3 - 2 - Dois Santos e Uma Santa, atrib. desconhecida., século XVI. MNAA, nºinv:1505pint. Danos na frente da pintura. ©É. Trovão, 2023.

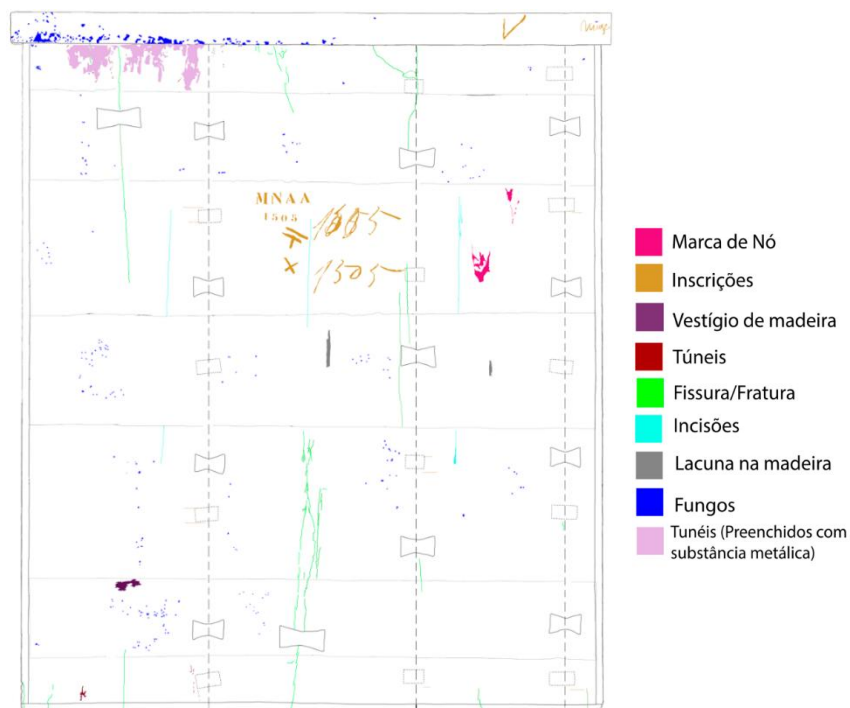
Mapeamento A.3 - 3 - Dois Santos e Uma Santa, atrib. desconhecida, século XVI. MNAA, nºinv:1505pint. Danos presentes no verso da pintura. ©É. Trovão, 2023.
