NOVA
NOVA SCHOOL OF
SCIENCE & TECHNOLOGY

DEPARTAMENTO DE
CONSERVAÇÃO E RESTAURO

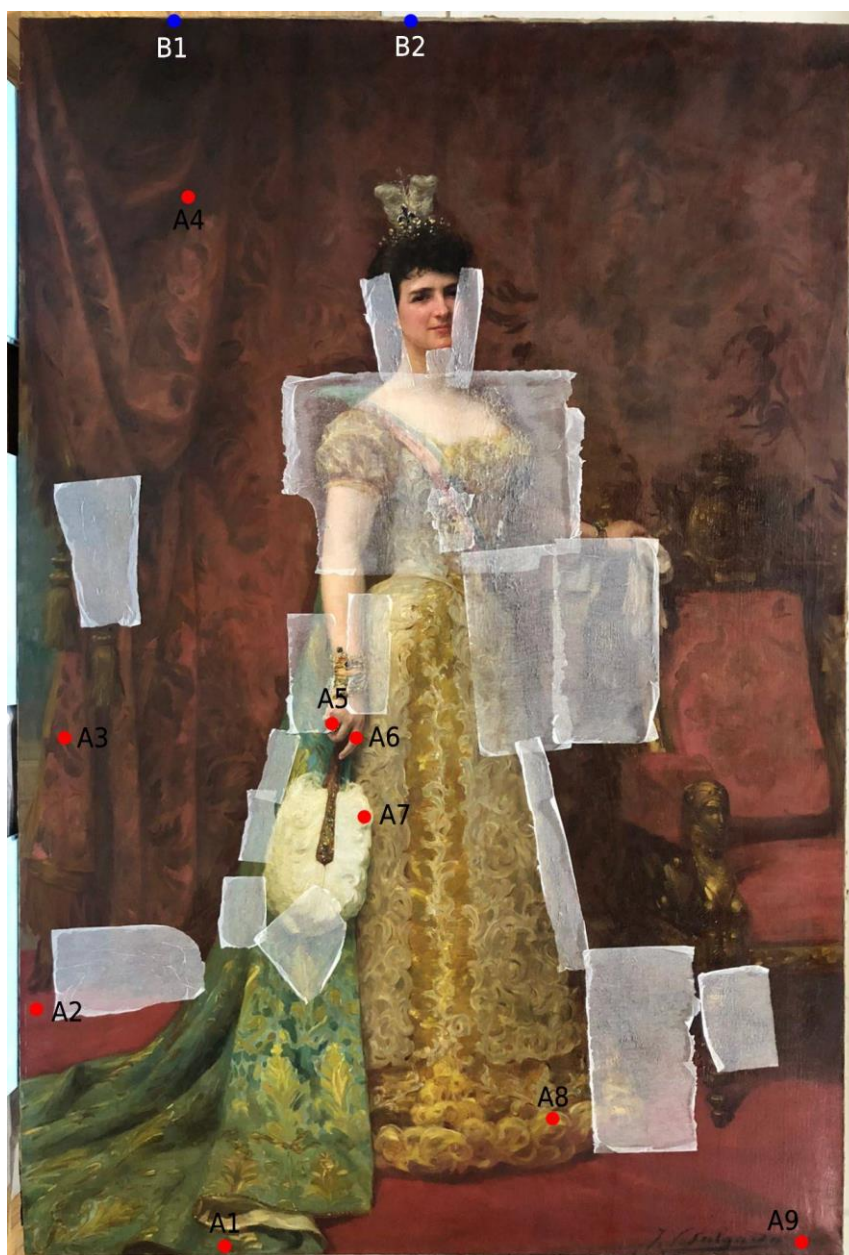
Figura 2.2: Mapeamento das amostras retiradas da obra *Retrato de Corpo Inteiro Rainha D. Amélia*. Pontos A1 a A9 referem-se a amostras retiradas da camada pictórica, pontos B1 e B2 referem-se a amostras têxteis.

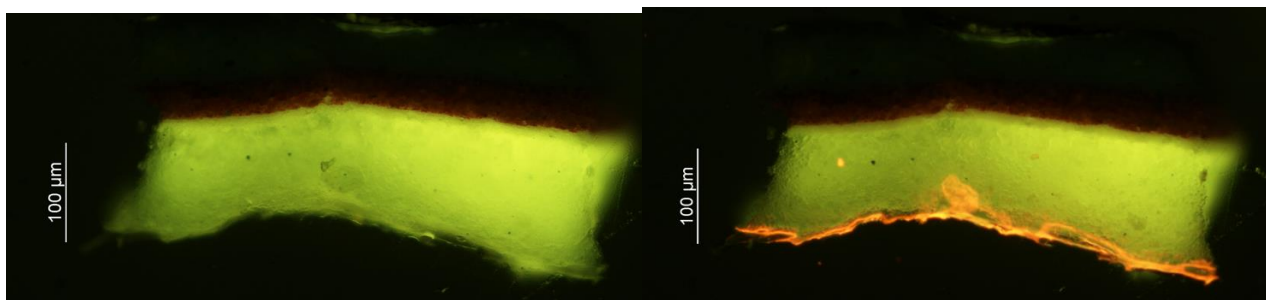
Figura 2. 7 Amostra A1b, observada no MO sob luz UV, F6 (450-490nm), À esquerda, antes da ação do reagente SYPRO TM Ruby protein blot stain e à direita depois da ação do reagente SYPRO TM Ruby protein blot stain

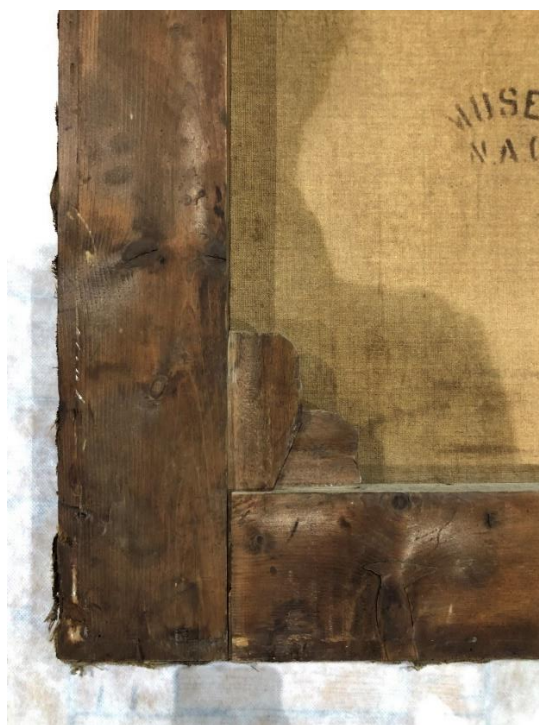
Figura 2.20: Pormenor do canto inferior direito do suporte auxiliar. São visíveis as fissuras e a oxidação da madeira.

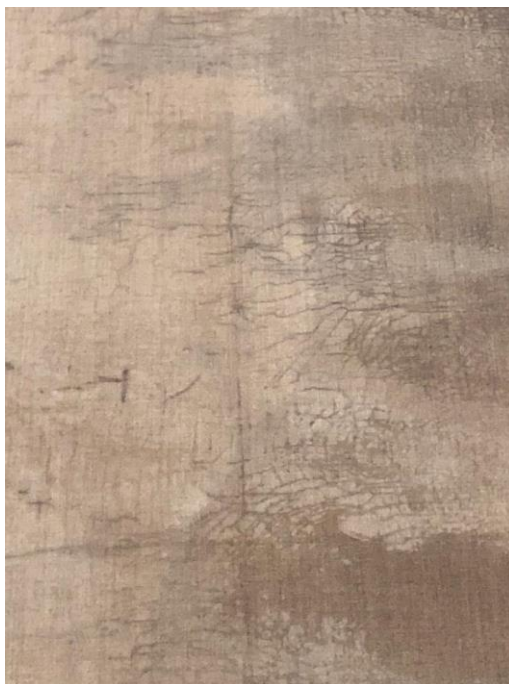
Figura 2. 21 Manchas no verso do suporte têxtil

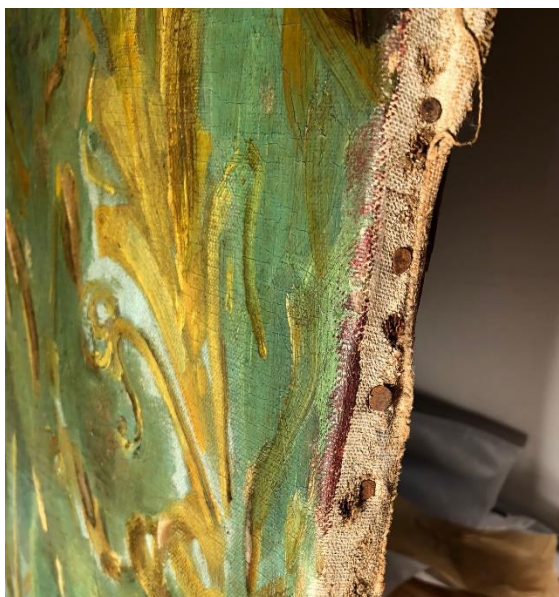
Figura 2.24: Pregos de fixação oxidados, e migração dos produtos de corrosão para o suporte em tela.

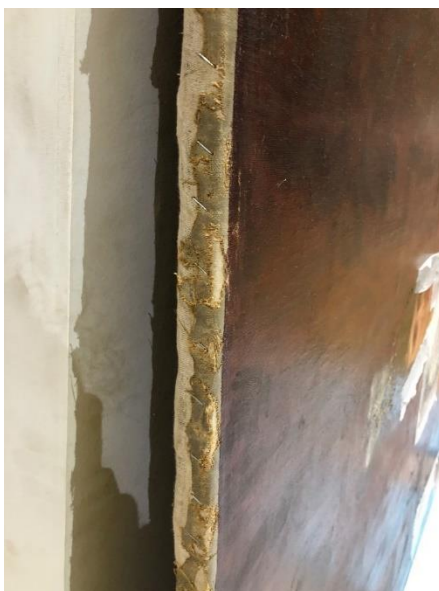
Figura 2.25: margem de pregaria superior com banda de tensão aplicada na campanha de restauro anterior.

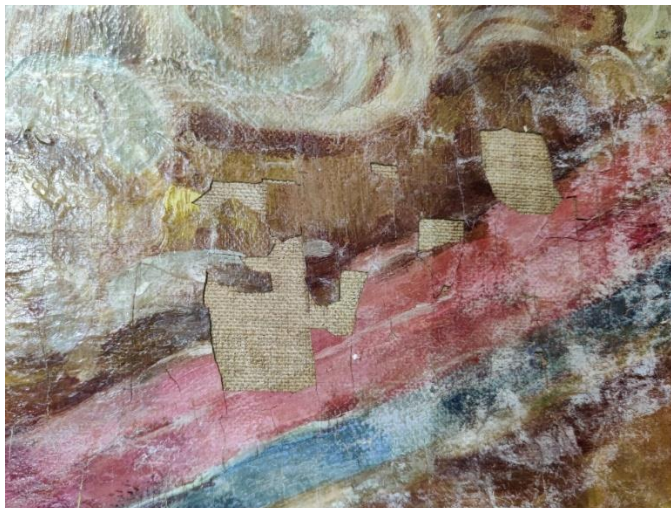
Figura 2.26: Tela exposta após perda de material pictórico. Fotografia tirada durante o tratamento, após a remoção do *facing*.

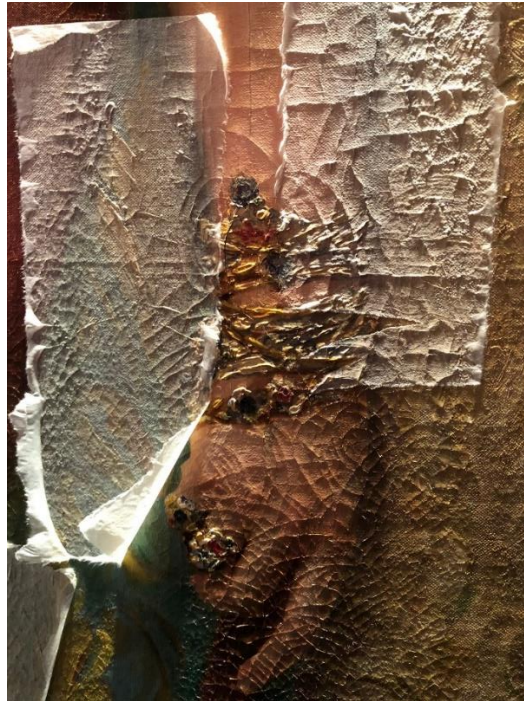
Figura 2.27: Pormenor em Luz rasante que acentua as fissuras nos estratos pictóricos

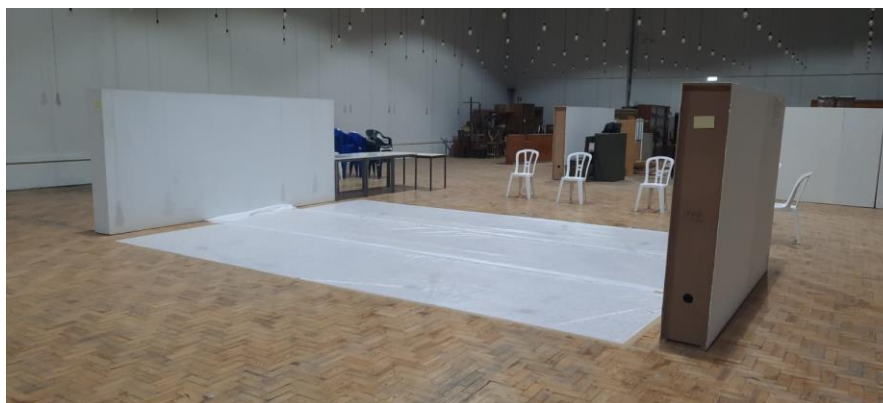
Figura 2.28: Espaço onde decorreu o tratamento, equipado com mangas plásticas e painéis protetores destinados a delimitar o espaço da Intervenção.

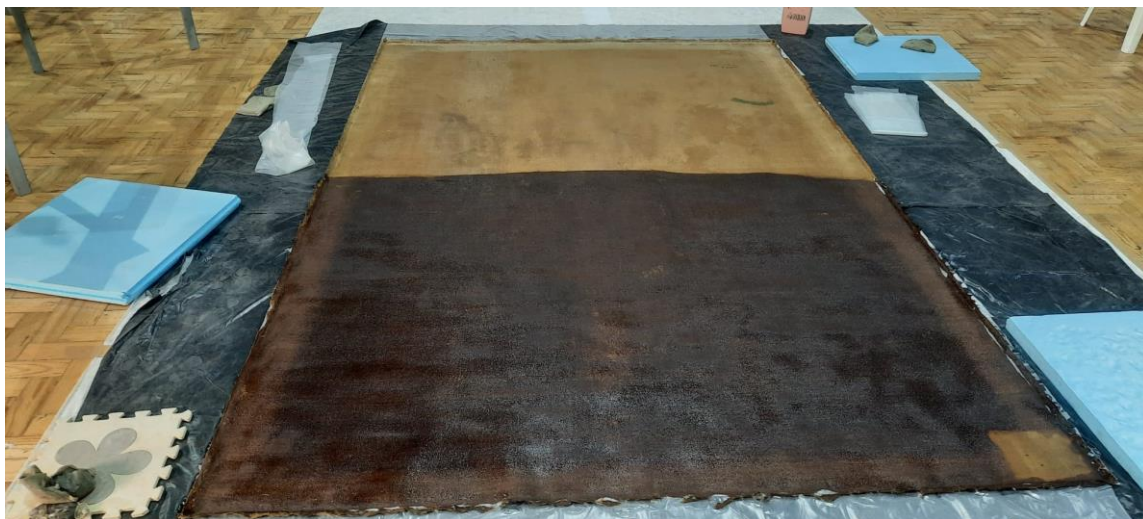
Figura 2.32 Aplicação do BEVA 371 a meio do tratamento.

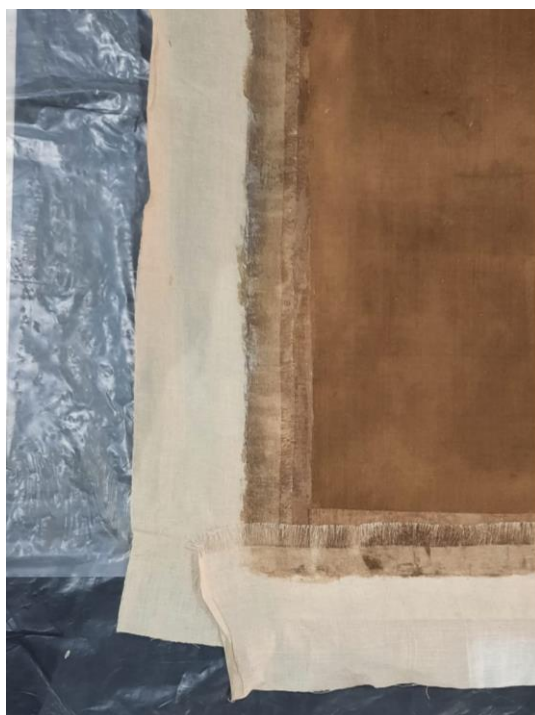
Figura 2.36 Verso, canto inferior esquerdo da pintura após a aplicação das bandas de tensão.

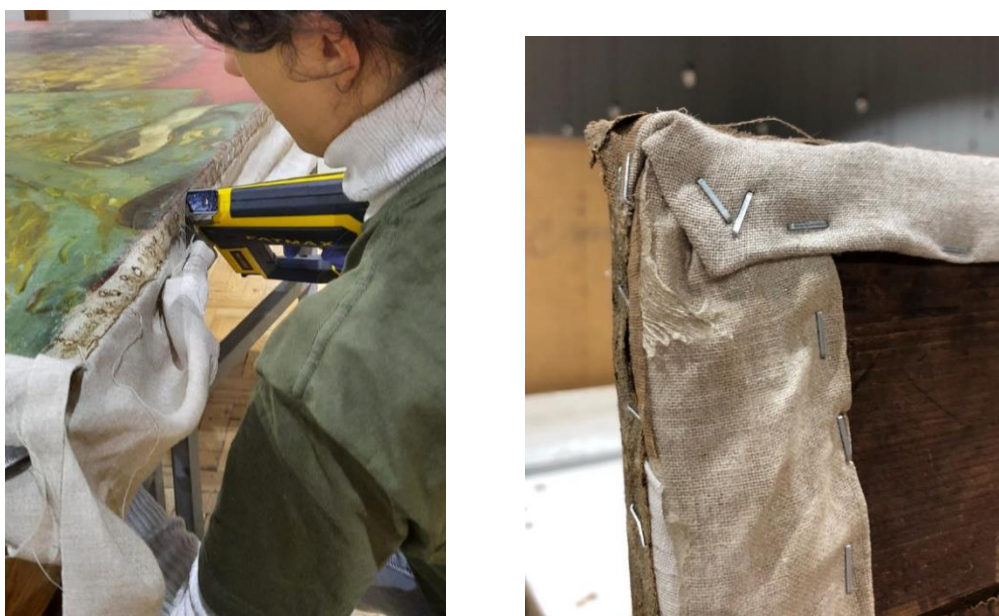
Figura 2. 40 À esquerda, processo de reengradamento da tela por meio de agrafos. À direita, as bandas de tensão agrafadas à parte de trás da grade.

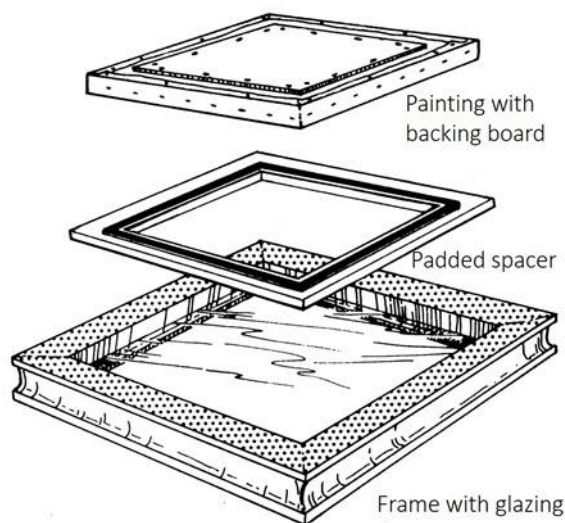
Figura 2.46 Esquema representativo da configuração de uma placa acrílica. Fonte: Framing a Painting – Canadian Conservation Institute (CCI) Notes 10/8 - Canada.ca

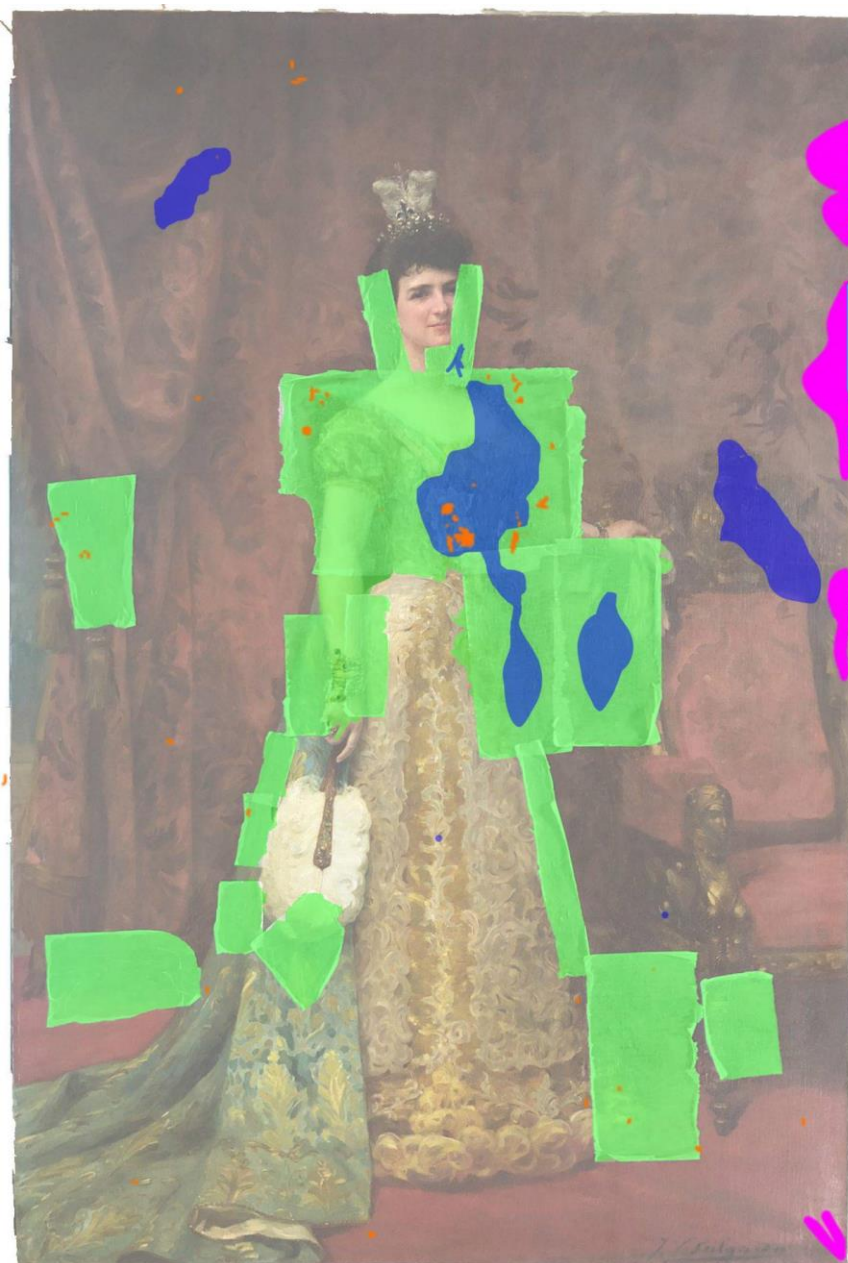
Tratamento anterior: Facing
