# **Edifícios de adobe e taipa na região de Leiria, Portugal. Levantamento material e documental com vista à sua conservação e reabilitação**

## **Adobe masonry and rammed earth dwellings in Leiria region, Portugal. A material and documental survey towards their conservation and rehabilitation**

**In: CREPAT 2017 - Congresso da Reabilitação do Património, 29-30 Junho 2017, A. Costa, A. Velosa, A. Tavares (Eds.), Universidade de Aveiro, ISBN: 978-989-20-7623-2, p. 31-40**

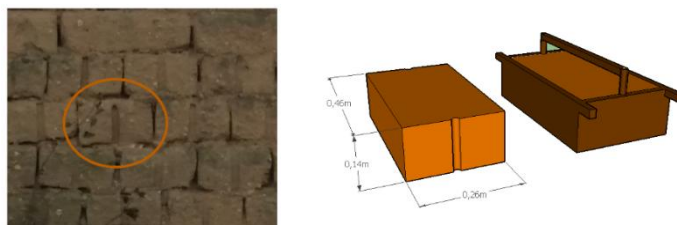
Figura 3 - Entalhe existente nos topos dos adobes, frequente na região de Leiria

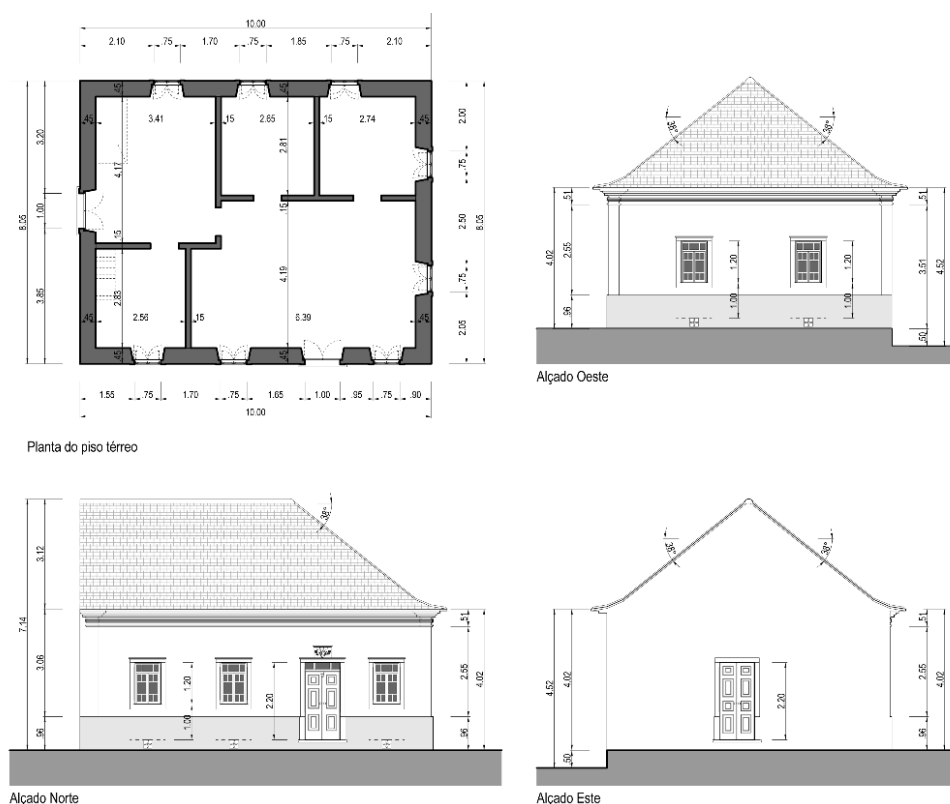
Figura 4 - Plantas e alçados da casa n°4

A casa nº4 foi construída em 1935 e tem a fachada principal virada a Norte (Figura 4). Apresenta uma planta retangular (10,00m x 8,05m), com a cozinha do lado esquerdo virada a Este, quartos virados a Oeste e, ao centro, uma sala-de-estar. Na cozinha existe uma chaminé e um acesso a uma sala de arrumos, onde ainda subsiste uma escada em madeira que dá acesso ao sótão, cujas paredes não têm reboco interior, permitindo visualizar os adobes em terra (Figura 5, F.10). A sala-de-estar seria o espaço mais decorado e convidativo para ocasiões especiais, havendo por isso um maior cuidado na apresentação dos tetos e acabamentos (Figura 5, F.12). Esta habitação apresenta duas portas exteriores em madeira, uma na fachada principal e a outra na fachada virada a Este, ambas com 1,00m x 2,20m. As janelas têm caixilho de madeira e apresentam uma dimensão reduzida (0,75m x 1,20m). No interior também foram utilizadas portas de madeira, com o vão reforçado por uma verga do mesmo material (Figura 5, F.6). O piso é sobre-elevado, com desvão de aproximadamente

0,40m ventilado por respiradores dispostos em fachadas opostas e composto por soalho de madeira sobre vigas de madeira, material que também é utilizado na estrutura de suporte da cobertura inclinada, com revestimento em telha cerâmica marselha. No interior, o teto apresenta um forro composto por fasquiado de madeira (Figura 5, F.8). A espessura das paredes exteriores é de cerca de 0,45m, incluindo o reboco com base em cal aérea e caiação pigmentada a ocre com cerca de 0,025m em ambas as faces. A Este da casa é possível identificar um anexo (Figura 5, F.5) construído em alvenaria de adobe. Este edifício provavelmente terá tido como intenção inicial constituir um dos lados de uma banda de dois ou mais edifícios semelhantes. Esta hipótese baseia-se na morfologia da empena Este, uma vez que não apresenta as características das restantes fachadas do edifício. A porta exterior presente nesta empena, que dá acesso à cozinha, está claramente desassociada da composição arquitetónica do edifício (Figura 5, F.3). Embora apresente cantaria e guarnição em madeira semelhante à da porta principal, afigura-se como um elemento isolado, sem relação de simetria com o eixo longitudinal do edifício, como acontece com os dois vãos presentes na fachada oposta. Esta porta poderá inclusivamente ter sido adicionada numa intervenção posterior à construção inicial.

Embora as paredes do edifício sejam construídas em alvenaria de adobe (tecnologia tradicional) provavelmente terá sido construído tendo por base um projeto de arquitetura elaborado previamente ou, em alternativa, um projeto «tipo». Esta hipótese baseia-se no facto das dimensões, o alinhamento e as simetrias presentes no edifício implicarem um grau de racionalização difícil de ser conseguido diretamente em obra, sem recurso prévio ao desenho como instrumento de planeamento do seu traçado. Tome-se como exemplo as dimensões da

planta (10,00m x 8,05m), as iguais dimensões e alinhamentos dos vãos, a composição destes nas fachadas Oeste e Sul, e ainda a composição da fachada principal a Norte que, embora não seja simétrica, é equilibrada, compreendendo espaços de paramento aproximadamente iguais entre os vãos à direita (1,55-1,70m) e à esquerda (0,90-0,95m) da porta principal (Figura 4 e 5, F.1).

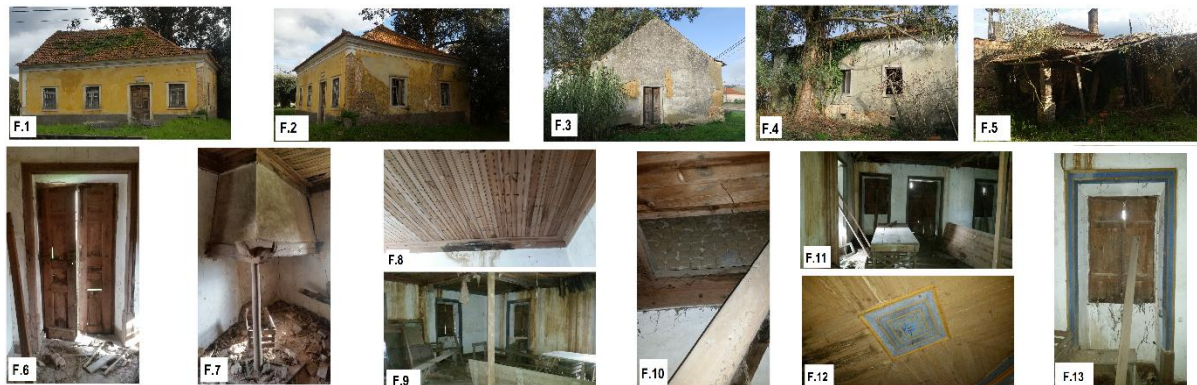
Figura 5 - F.1 – Fachada Norte; F.2 – Fachada Oeste; F.3 – Fachada Este; F.4 – Fachada Sul; F.5 – Anexo em adobe; F.6 – Porta exterior em madeira (Fachada Este); F.7 – Chaminé da cozinha; F.8 – Forro em madeira; F.9 – Vista da sala para os quartos; F.10 – Escada de acesso ao sótão; F.11 – Porta exterior em madeira (Fachada Norte); F.12 – Acabamentos decorativos dos tetos dos quartos e sala; F.13 – Janela com portadas em madeira e moldura decorativa

O edifício apresenta diversos aspetos construtivos que, embora enquadráveis nos sistemas construtivos tradicionais, indicam, contudo, um certo grau de sistematização. São exemplo disso: o próprio sistema de alvenaria de adobe que implica uma produção sistemática e planeada previamente; os vãos exteriores, com soluções de cantaria e guarnição de dimensões e perfis iguais passíveis de produção sistematizada por terceiros, observando-se o mesmo em relação aos vãos interiores; a estrutura da cobertura não foi observada diretamente mas, considerando que não existem paredes mestras no interior da habitação, é expectável que a estrutura da cobertura seja constituída por asnas de madeira, de modo a evitar impulsos horizontais sobre as paredes periféricas de adobe. Na sua globalidade o sistema construtivo deste edifício revela conhecimento técnico que pode, de certa forma, ser considerado diferenciado do conhecimento empírico associado à arquitetura vernacular.

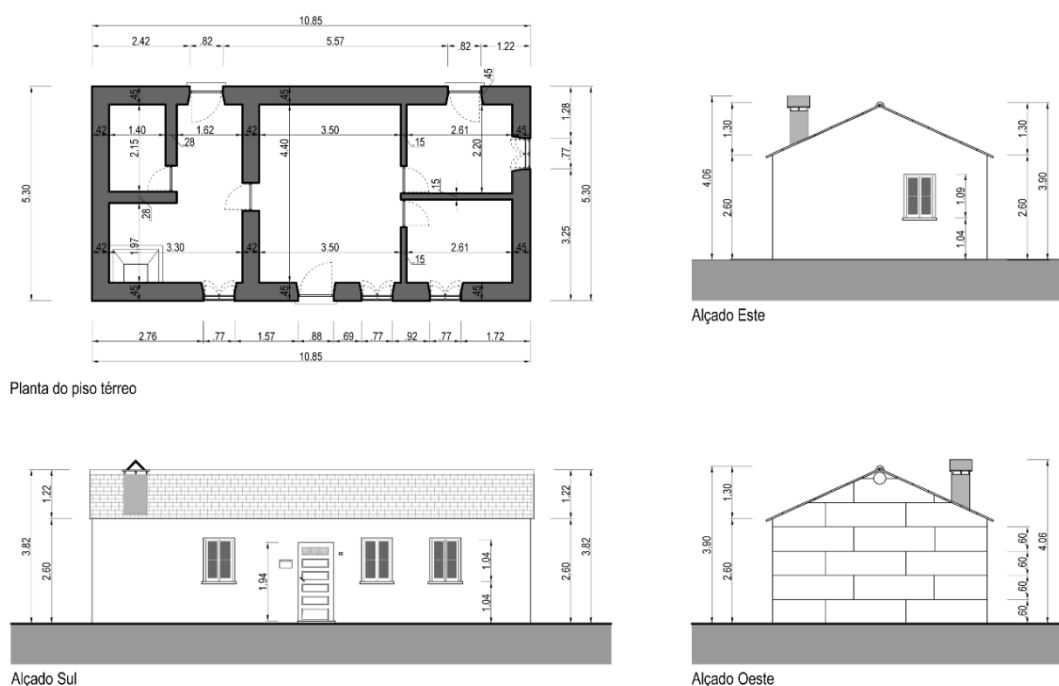
Figura 6 - Plantas e Alçados da casa nº29

Este edifício foi construído em 1942, com a fachada principal virada a Sul. Apresenta uma planta retangular (10,85m x 3,25m) com a cozinha do lado esquerdo virada para Oeste, quartos virados para Este e, ao centro, uma sala-de-estar (Figura 6). Esta teria a mesma função da da casa nº4. Na cozinha existe uma chaminé que servia para cozinhar e gerar calor nos meses mais frios (Figura 7, F.11). Inicialmente a casa apresentava apenas dois quartos; um principal onde dormiam os pais (Figura 7, F.3) e um segundo quarto onde dormiam os filhos. À medida que o número de filhos ia aumentando, os filhos homens passavam a dormir na

despensa (transformada em quarto) ou, em alternativa, no palheiro, perto dos animais, ficando o quarto para as filhas. Esta habitação tem, no total, três portas exteriores, todas em madeira: uma na fachada principal (0,88 m x 1,94 m) e duas nas traseiras (0,82m x 1,94m) (Figura 7, F.6, F.10 e F.12). As janelas apresentam um tamanho reduzido (0,77m x 1,04m) e têm caixilho também de madeira (Figura 7, F.8). No interior eram utilizadas portas de madeira, com o vão reforçado por uma verga do mesmo material (Figura 7, F.9). O piso é sobre-elevado sobre vigas de madeira com desvão de aproximadamente 0,40m e ventilado, como no caso anterior, composto por soalho de madeira (Figura 7, F.4). A cobertura tem revestimento a telha cerâmica marselha e apresenta uma estrutura de madeira, com duas águas, suportada por uma viga de madeira sobre as paredes de taipa (Figura 5 - F.2 e F.7). No interior, o teto apresenta forro de madeira (Figura 7, F.5). O facto de haver forro proporcionava maior conforto, tendo sido aplicado em todas as divisões da habitação. A espessura das paredes exteriores é de cerca de 0,45m, incluindo o reboco com base em cal aérea e caiação branca com aproximadamente 0,025m em ambas as faces. A parede a Oeste apresenta 0,42m de espessura, apenas tendo revestimento interior de 0,02m. O motivo pelo qual esta parede não está rebocada, deve-se ao facto de o proprietário na altura ter a intenção de construir anexos que dessem abrigo aos animais, ou possivelmente construir uma habitação semelhante para algum dos filhos (Figura 7, F.2). Nas traseiras da casa é possível identificar vários edifícios isolados, como a casa do forno, o palheiro, a eira, uma adega e um pátio. A habitação, o palheiro e a adega foram construídos com materiais provenientes do local (terra), enquanto a casa do forno, a eira e o pátio foram construídos posteriormente com materiais cerâmicos que se tornaram disponíveis na região (tijolo maciço e tijolo furado).

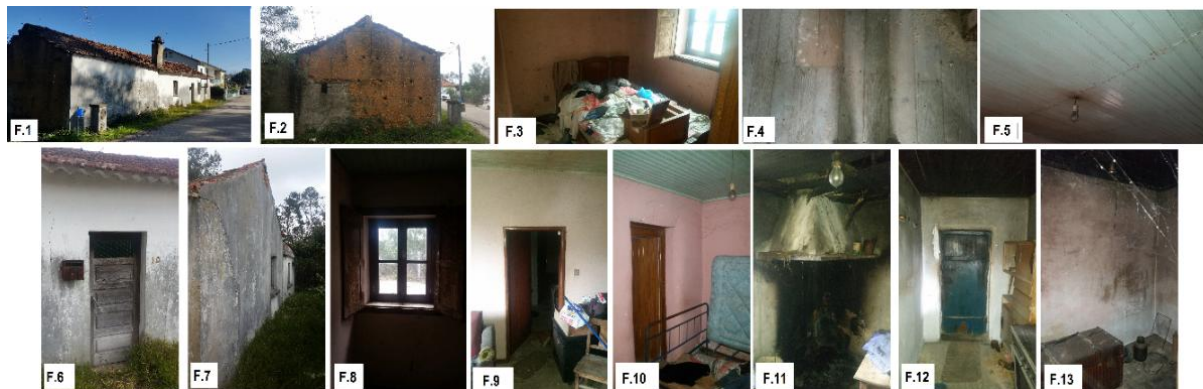
Figura 7 - F.1 – Fachada Norte; F.2 – Fachada Oeste; F.3 – Quarto principal (Fachada Sul); F.4 – Piso em madeira; F.5 – Forro em madeira; F.6 – Porta exterior em madeira (Fachada Sul); F.7 – Fachada Este; F.8 – Janela em madeira (Fachada Sul); F.9 – Porta de madeira (Sala – Cozinha); F.10 – Porta em madeira (Fachada Norte); F.11 – Chaminé da cozinha; F.12 – Porta de madeira (Fachada Norte); F.13 – Despensa transformada em quarto
