Micael dos Santos Ferreira

Caracterização da construção com terra da região de Leiria. Contributo para a sua conservação

Dissertação para obtenção do Grau de Mestre em
Engenharia Civil – Reabilitação de Edifícios

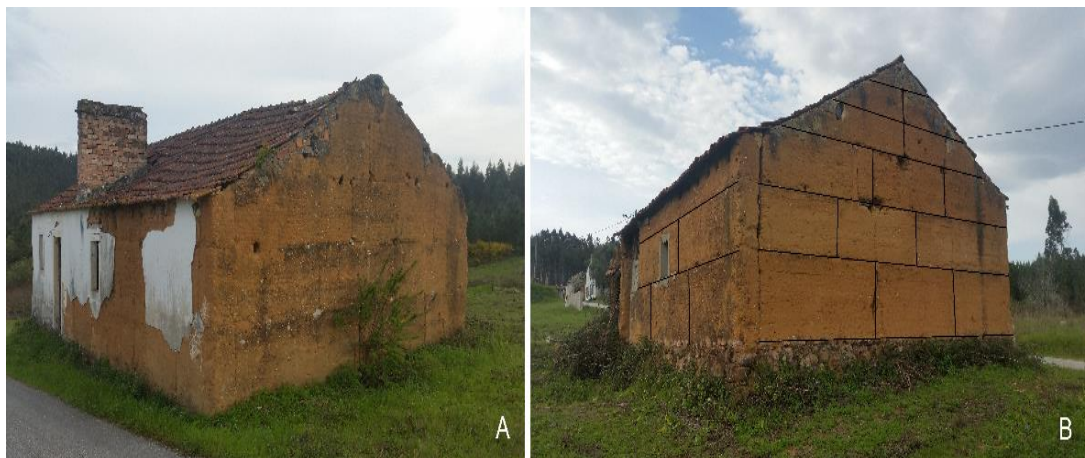
Figura 2.6 – Queda do revestimento (A) e juntas desencontradas entre taipais (B), "Casa nº 81"

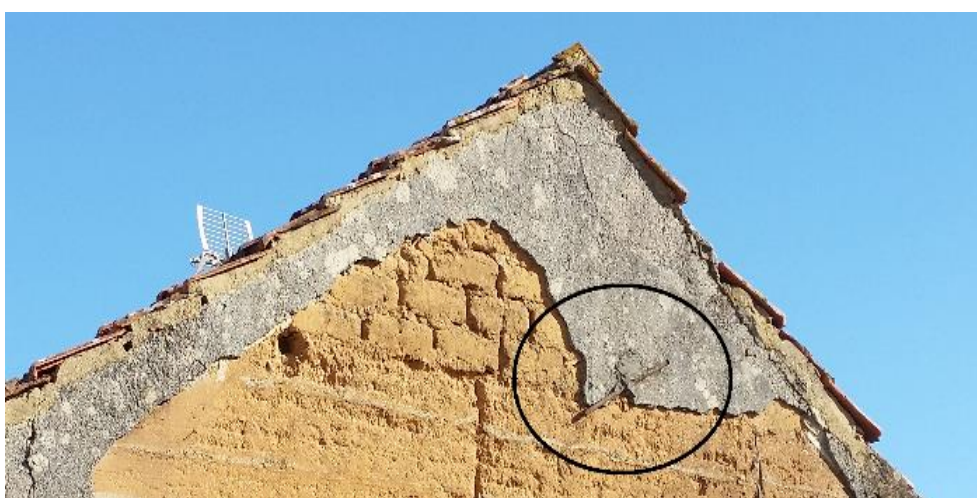
Figura 2.11 – Tirante com gato de remate na empena de edifício nas Meirinhas, "Casa nº 10"

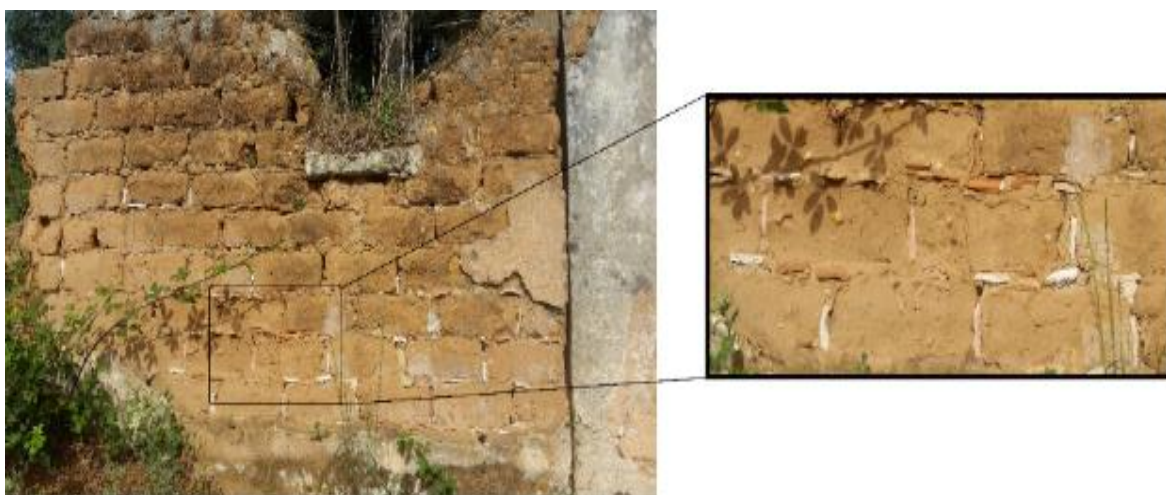
Figura 2.12 - Introdução de bocados de telha nas juntas entre os adobes como técnica de travamento, “Casa nº 95”

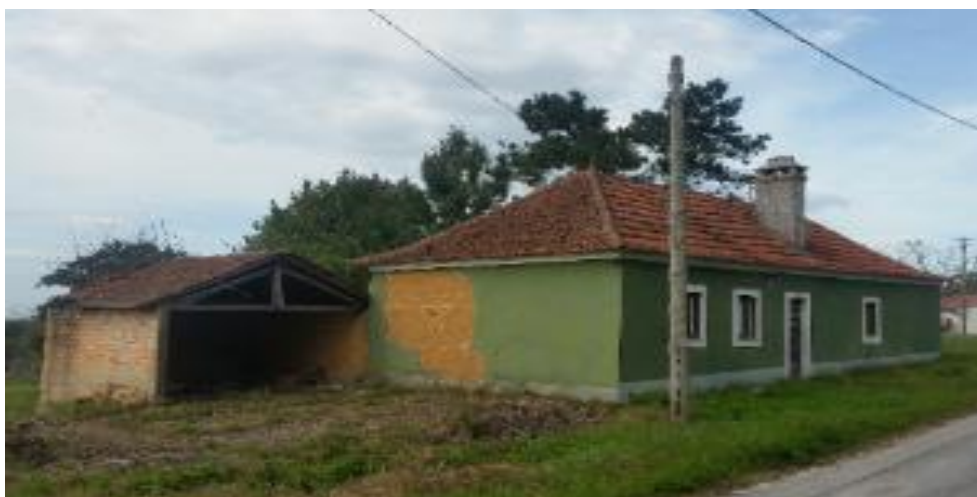
No geral, os problemas visíveis no exterior devem-se sobretudo à degradação superficial ou erosão, que pode ser apenas ao nível do revestimento (Figura 3.9), ou poderá mesmo provocar o desgaste dos adobes e da taipa, e a problemas na cobertura, que permite a entrada de água no interior dos edifícios.

Figura 3.9 - Queda do revestimento num paramento de taipa, "Casa nº 77", Carnide

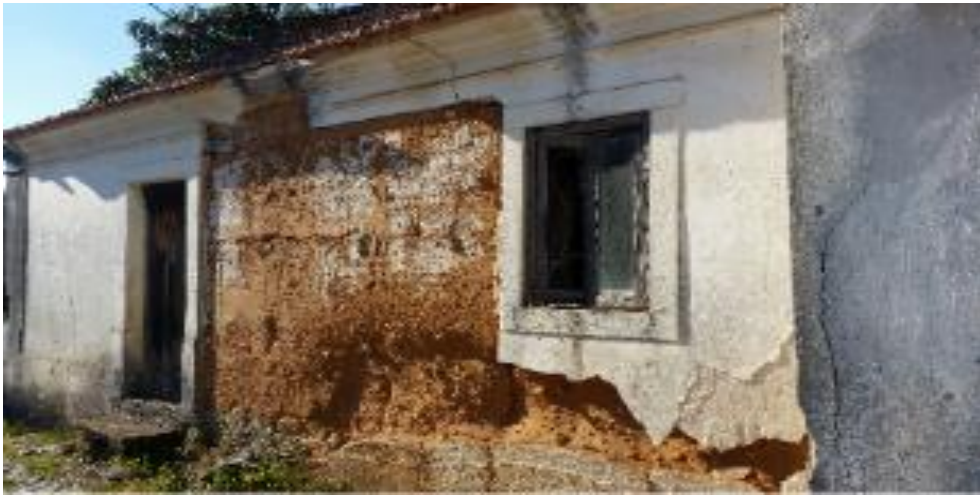
Em algumas habitações foi possível identificar situações onde a falta de embasamento, a sua deficiente execução, ou a pouca altura deste, permitiu o aparecimento da água por efeito de capilaridade. Este processo, sendo por vezes bastante lento, tem consequências devastadoras, principalmente se as paredes tiverem sido intervencionadas, incorrectamente, com revestimentos pouco permeáveis ao vapor, como rebocos de cimento.

Figura 3.10 - Erosão da taipa, “Casa nº 20”, Meirinhas

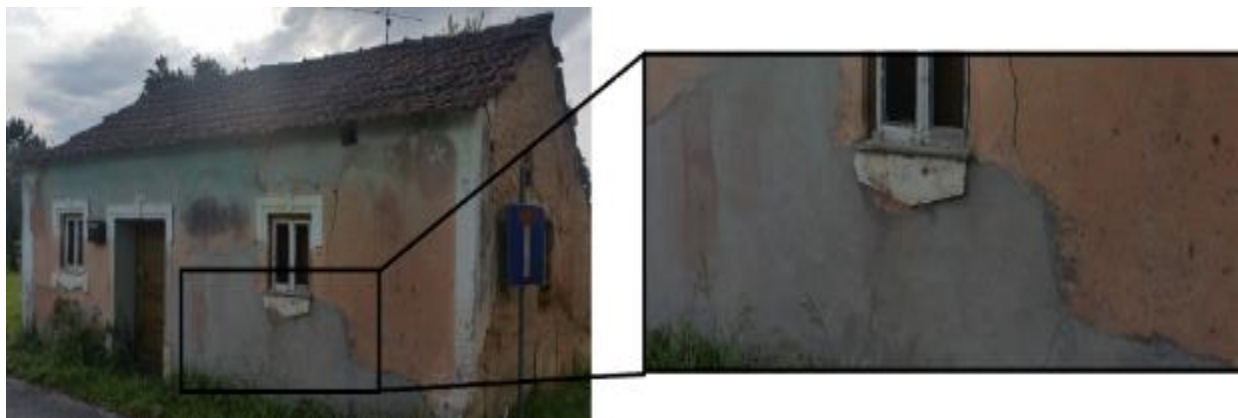
Em muitas construções observadas foi possível identificar anomalias que se relacionam com intervenções que revelam desconhecimento sobre a forma como se comportam as construções com terra, como por exemplo, a colocação de materiais incompatíveis, nomeadamente argamassas de reparação à base de cimento (Figura 3.13), ou sistemas de pintura muito impermeáveis ao vapor de água.

Figura 3.13 - Utilização de argamassas de base cimentícia para colmatar a erosão na parede de taipa, "Casa nº 78", Pombal

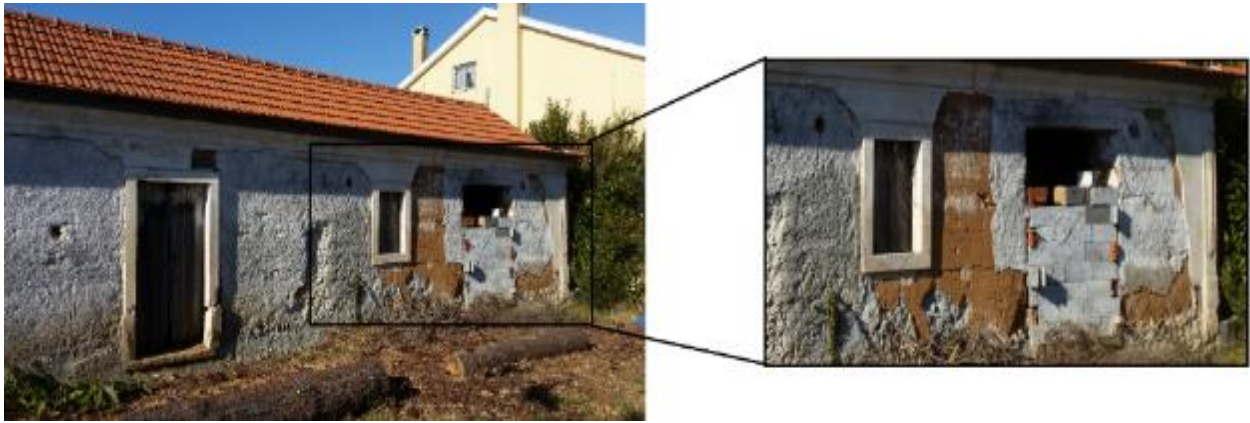
O destacamento de revestimento foi observado em vários edifícios (Figura 3.14) cuja tentativa de recuperação foi feita através do uso de argamassas com base cimentícia, uma prática recorrente e incorrecta numa construção de terra.

Figura 3.14 - Utilização de argamassas de revestimento de base cimentícia, verificando-se o seu destacamento, "Casa nº 17", Meirinhas

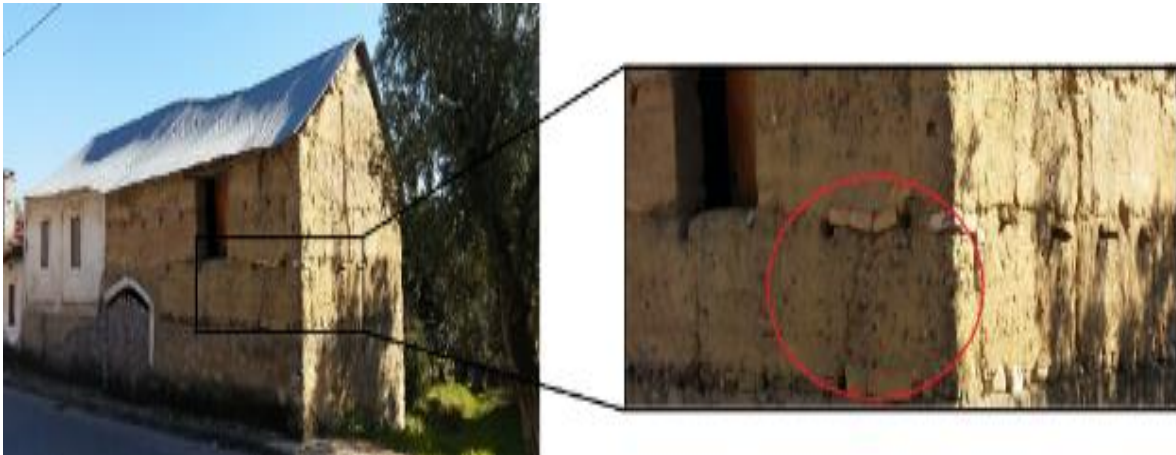
Verifica-se também, em muitos casos, a acção de agentes biológicos correspondentes a um estado avançado de abandono da edificação. Estes agentes, vegetais ou animais, podem originar a deterioração química e/ou mecânica destas construções (p.e. através de excrementos de animais ou de raízes). A presença de insectos e ninhos inseridos na construção de terra foi verificada em muitos casos (Figura 3.15), inclusive durante a campanha experimental. Este tipo de anomalias promove a entrada de água com os resultados nefastos já referidos anteriormente. O progressivo alargamento destas cavidades pode também originar a desagregação do material.

Figura 3.15 - Nidificação de pequenos insectos nas paredes de taipa, "Casa nº 12", Meirinhas

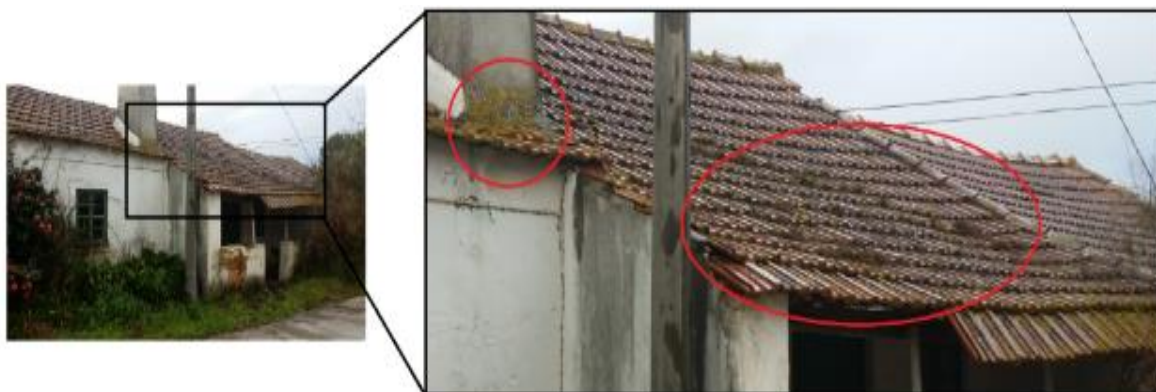
As anomalias na cobertura prendem-se essencialmente com a degradação das telhas, geralmente do tipo canudo ou Marselha, que permitem a passagem de água para o interior das habitações, acelerando o processo de degradação das mesmas. Outro factor importante passa pela não manutenção das coberturas, que permite assim a proliferação de vegetação e origina bolores e escorrências. Estas anomalias são visíveis na maioria dos casos (Figura 3.16).

Figura 3.16 - Proliferação de vegetação na cobertura, "Casa nº 36", Pombal

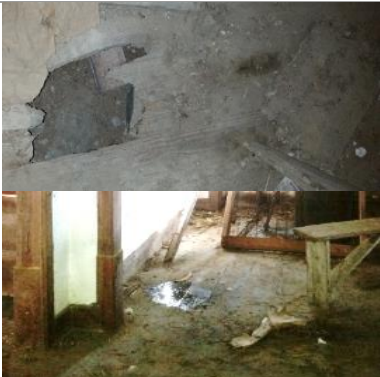
Avaliação dos pavimentos		
Parâmetros	Casa nº 4	Casa nº 29
	Estado geral	Estado geral
Anomalias	<ul style="list-style-type: none"> • Desgaste • Envelhecimento da madeira • Presença de ataques por agentes biológicos • Fissuração do soalho 	<ul style="list-style-type: none"> • Desgaste • Envelhecimento da madeira • Presença de ataques por agentes biológicos • Fissuração do soalho
Causas	<ul style="list-style-type: none"> • Utilização excessiva • Envelhecimento do material 	<ul style="list-style-type: none"> • Utilização excessiva • Envelhecimento do material
Classificação	2,0	2,0
Figura

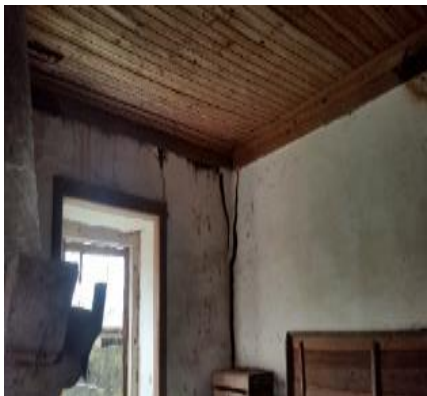
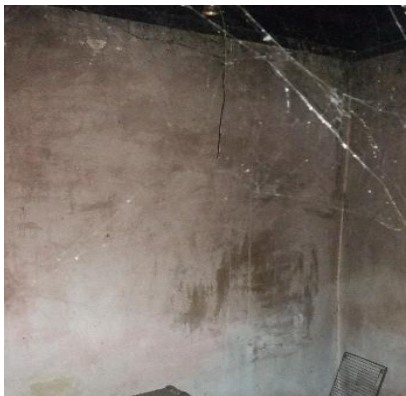
Avaliação das paredes interiores				
Parâmetros	Casa nº 4		Casa nº 29	
	Estado geral	Revest.	Estado geral	Revestimentos
Anomalias	<ul style="list-style-type: none"> • Manchas de humidade • Deterioração dos materiais • Escorrências • Bolores • Fissuração • Fragilização da ligação das paredes à restante estrutura 		<ul style="list-style-type: none"> • Manchas de humidade e de sujidade • Bolores • Queda do reboco • Deterioração dos materiais • Escorrências • Fissuração 	
Causas	<ul style="list-style-type: none"> • Envelhecimento dos materiais • Deslocação de paredes para fora do plano 		<ul style="list-style-type: none"> • Envelhecimento dos materiais 	
Classificação	2,0	1,5	2,0	2,0
Figura

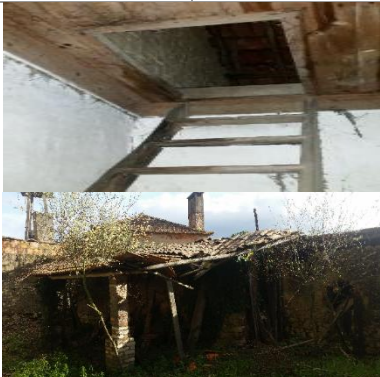
Avaliação de outros elementos estruturais			
Parâmetros	Casa nº 4		Casa nº 29
	Escadas	Anexos	Anexos
Anomalias	<ul style="list-style-type: none">• Degradação• Apodrecimento• Fissuração• Musgos e bolores		-
Causas	<ul style="list-style-type: none">• Envelhecimento dos materiais• Humidade		-
Classificação	1,0	-	-
Figura
