Nicole Cacais Cardoso

**CHAMINÉS INDUSTRIAIS DE ALVENARIA DE TIJOLO
CONTRIBUTO PARA A SUA CARACTERIZAÇÃO ENVOLVENDO A
CIÊNCIA CIDADÃ**

Dissertação para obtenção do Grau de Mestre em
Engenharia Civil – Perfil de Construção

Junho de 2017

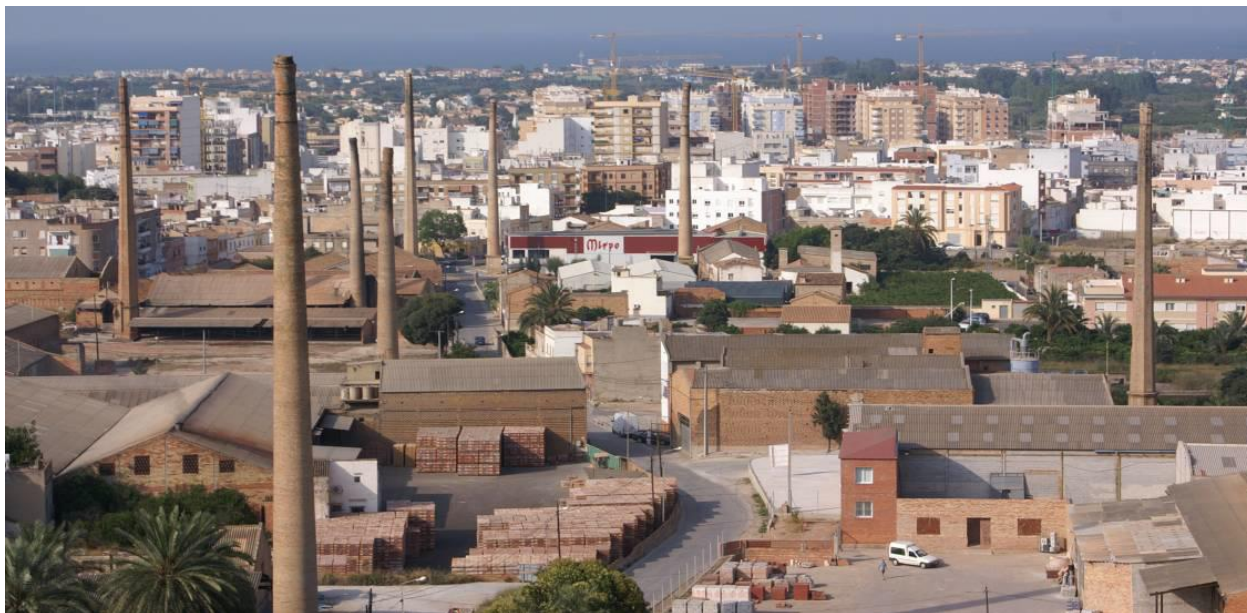
Em muitos casos, o fuste da chaminé sofre perda de verticalidade, sendo por vezes bastante visível a inclinação para um lado, como mostra a Figura 2.10. Este problema pode ser devido a problemas nas fundações, a efeitos térmicos ou higrótérmicos (Pallarés, 2011), ou diferença nos tempos de secagem da argamassa devido à direção predominante do vento, sendo esta causa a mais frequente. É ainda possível que esta anomalia seja resultado de métodos construtivos defeituosos.

Figura 2.11 - Chaminés em Valência-Espanha. Perda de verticalidade no fuste das chaminés. (Ivorra, 2014).

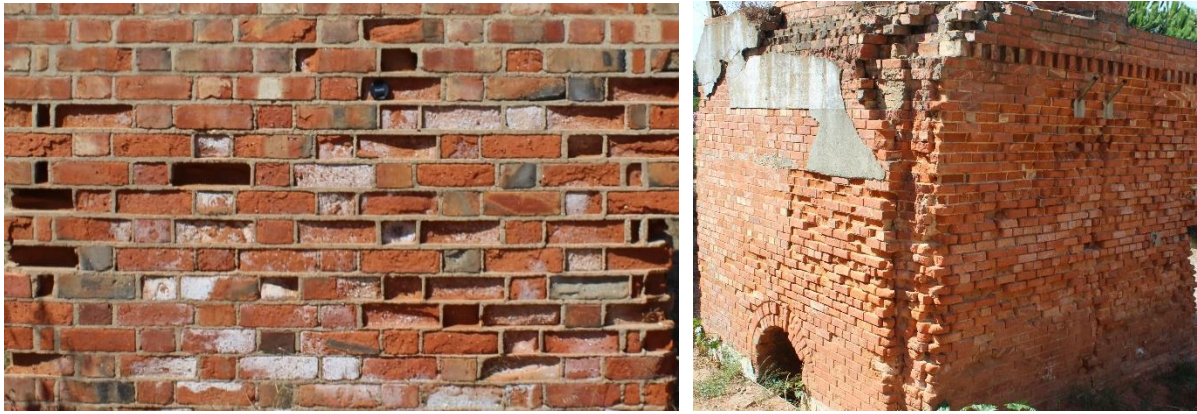
Importa referir que a perda de material resistente pode levar ao aparecimento de fendas, ou à inclinação do fuste.

Figura 2.12 - Perda de material resistente.

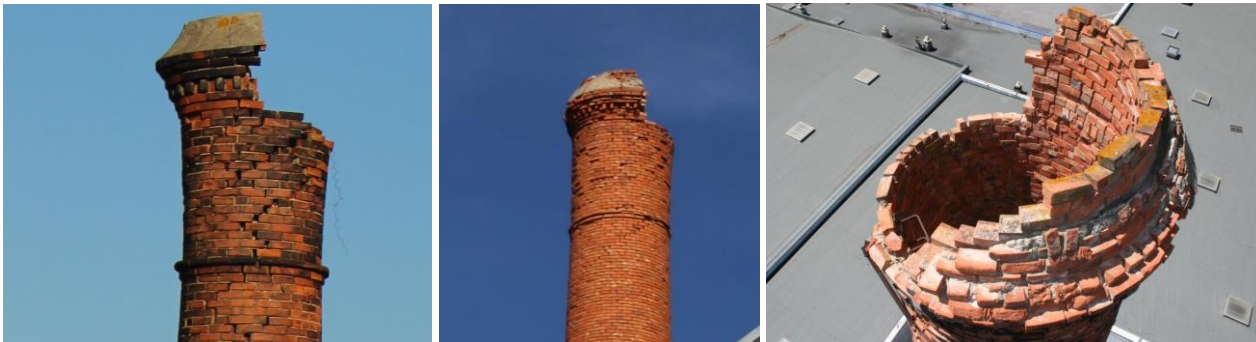
A coroa é normalmente o primeiro elemento da chaminé a sofrer danos, sendo o elemento mais suscetível às ações dinâmicas como o vento ou sismos. Em alguns casos, a destruição da coroa é originada por relâmpagos que atingem a estrutura. Os gradientes térmicos a que a estrutura estaria sujeita aquando a sua utilização são também um fator a ter em conta, pois poderiam provocar expansões no material e por conseguinte levar à sua decadência. A Figura 2.12 ilustra alguns exemplos desta problemática.

Figura 2.13 - Exemplos de coroas danificadas (Imagem à direita de Santos et al., 2016).

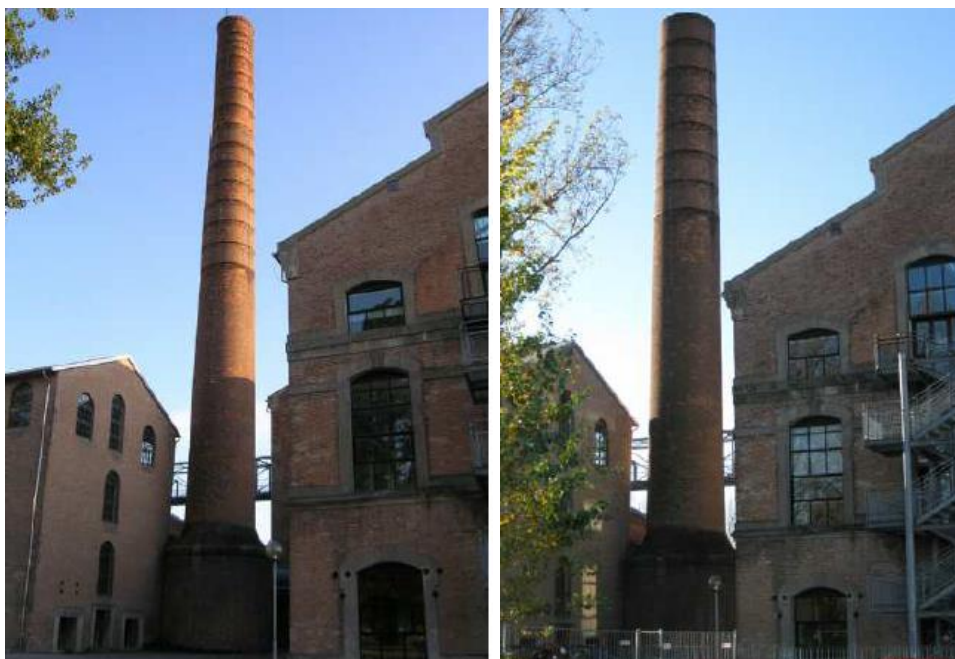
Um exemplo desta intervenção é apresentada na Figura 2.15, onde se procedeu ao encurtamento de uma chaminé com graves danos na sua parte superior, após um sismo em Itália (Bertolesi et al., 2015).

Figura 2.15 - Chaminé em Itália antes e após encurtamento (Bertolesi et al., 2015).

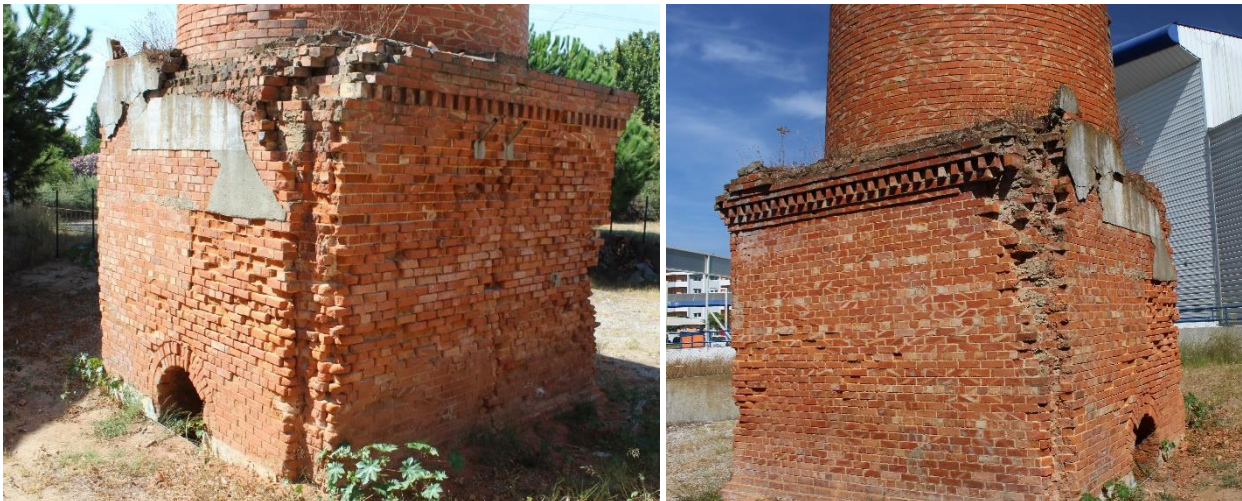
Na base, a falta de material é evidente, principalmente nas faces norte e este, onde a primeira camada de tijolo muitas vezes já não existe, como é possível observar na Figura 4.4.

Figura 4.4 - Falta de material na base da chaminé.

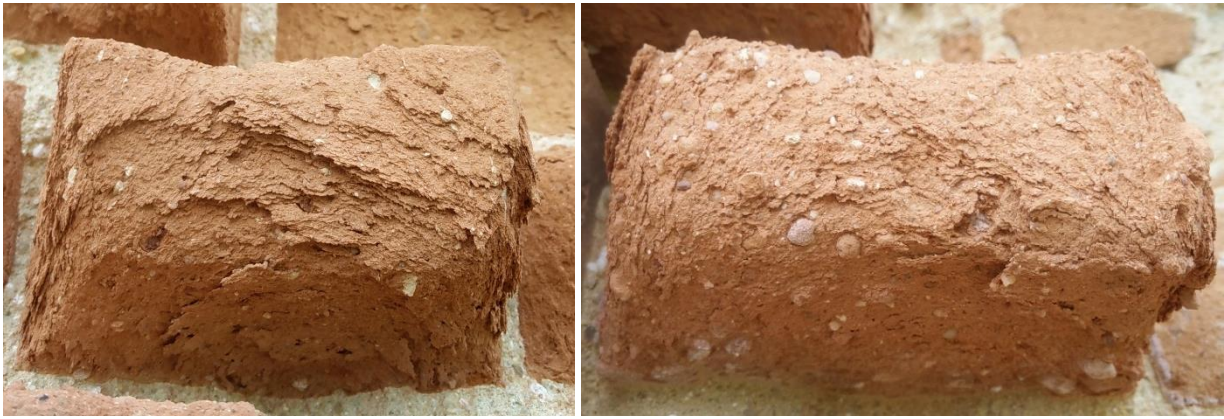
É possível observar uma grande heterogeneidade na qualidade dos tijolos aplicados na base. Muitos encontram-se bastante erodidos (Figura 4.5), enquanto outros se destacam pelo seu bom estado de conservação (Figura 4.6), o que poderá indicar que os tijolos não terão tido o mesmo tipo de cozedura.

Figura 4.5 - Tijolos em avançado estado de degradação. Erosão avançada.

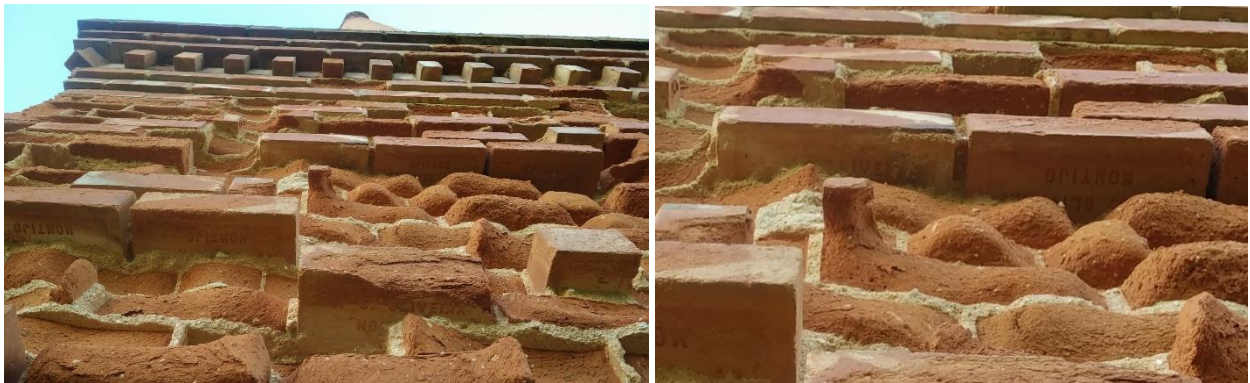
No fuste, a principal anomalia visível pelo exterior é a erosão da argamassa das juntas, crescente em altura (Santos et al., 2016). No interior, a degradação da alvenaria é significativa, não sendo possível verificar como esta degradação se desenvolve em altura (Santos et al, 2016).

Figura 4.6 - Diversidade do estado de conservação dos tijolos.

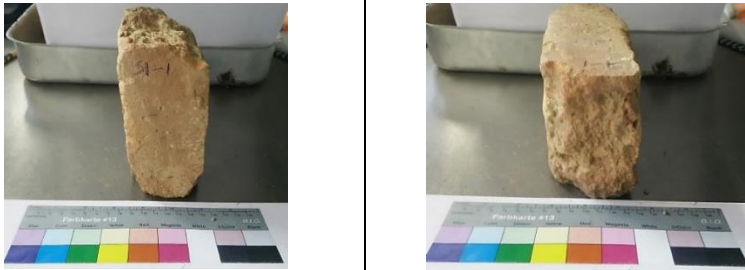
S1

Os tijolos estão degradados e com porosidade evidente a olho nu. A cor é muito clara, em tons salmão.
S2

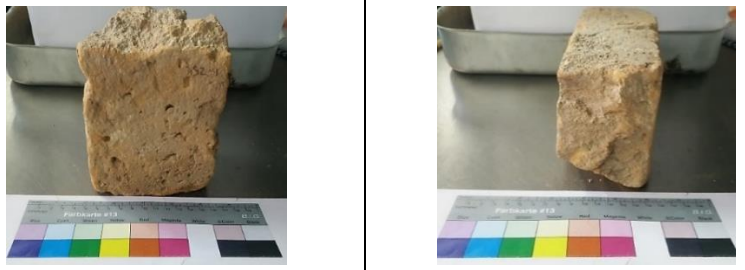
Tijolos muito semelhantes aos da chaminé S1. Com a mesma coloração.
S3

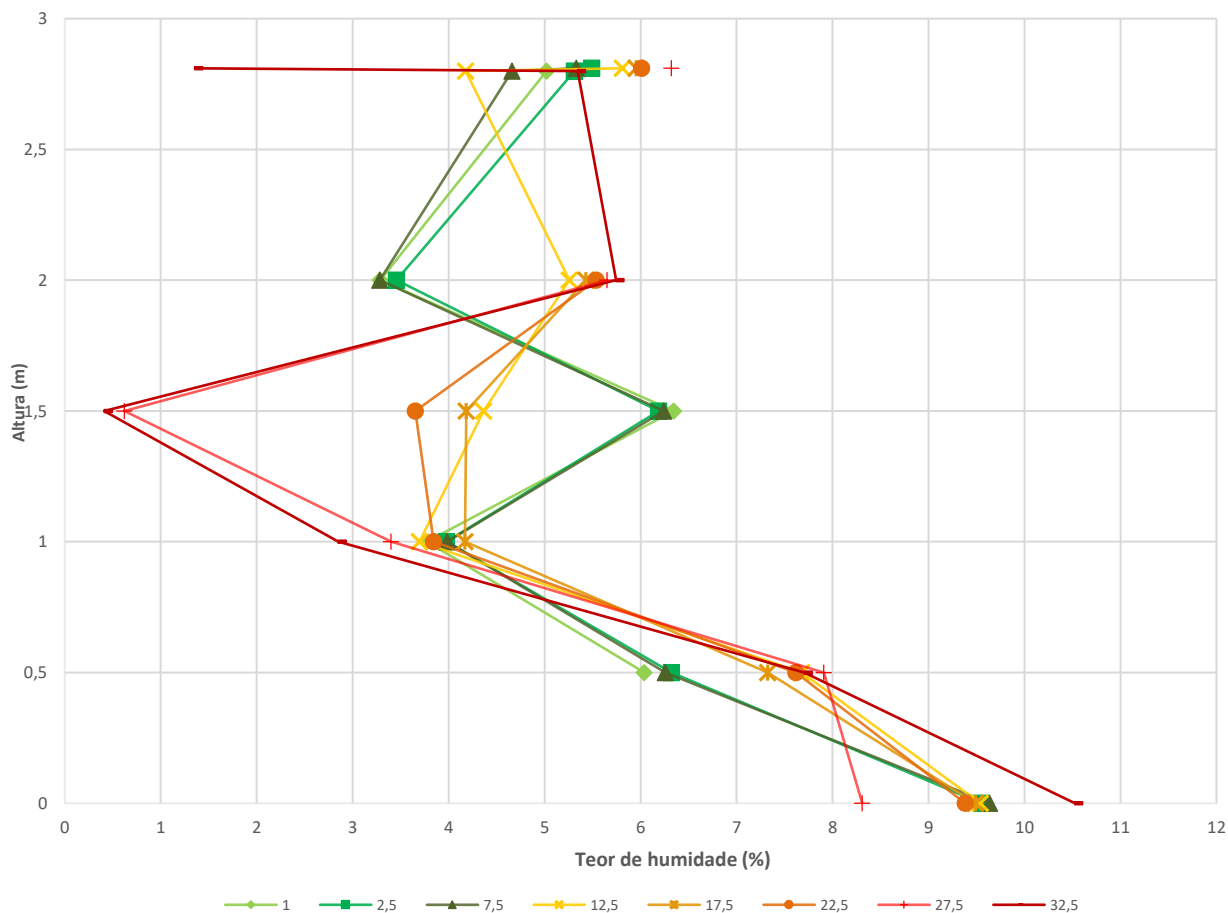
Realizaram-se perfis de teor de humidade, para as três faces. Os perfis obtidos para a face Este, em altura e em profundidade são apresentados nas Figuras 4.34 e 4.35 respetivamente. Para a face Oeste, os perfis de teor de humidade, também em altura e profundidade são apresentados nas Figuras 4.36 e 4.37 respetivamente. Para a face Norte, apenas foram recolhidas amostras a uma altura, pelo que o perfil em profundidade é apresentado na Figura 4.38.

Figura 4.34 - Teor de humidade em altura - Face Este.

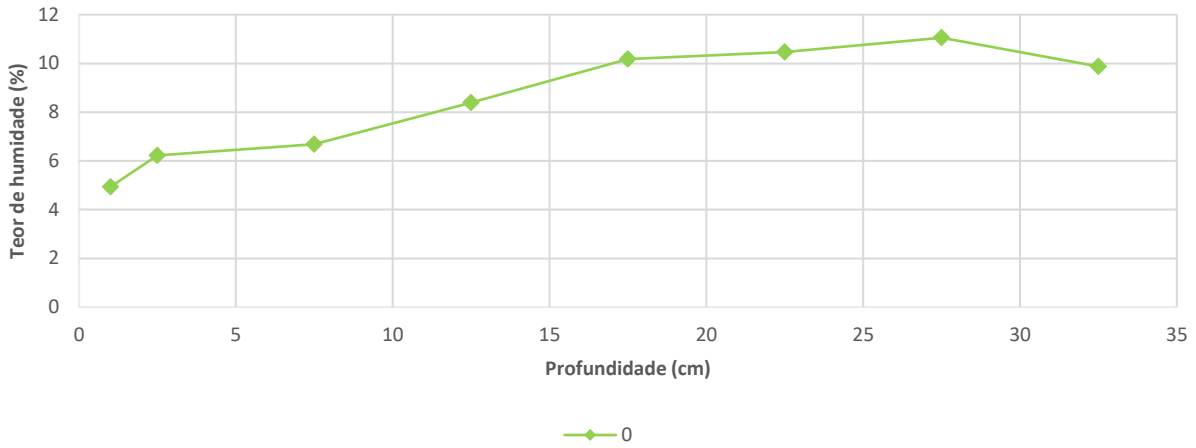
Para a face Norte foi apenas possível efetuar o perfil de teor de humidade em profundidade. Contudo é possível observar que no furo realizado o teor de humidade aumenta com o aumento da profundidade do furo (Figura 4.38).

Figura 4.38 - Teor de umidade em profundidade - Face Norte.

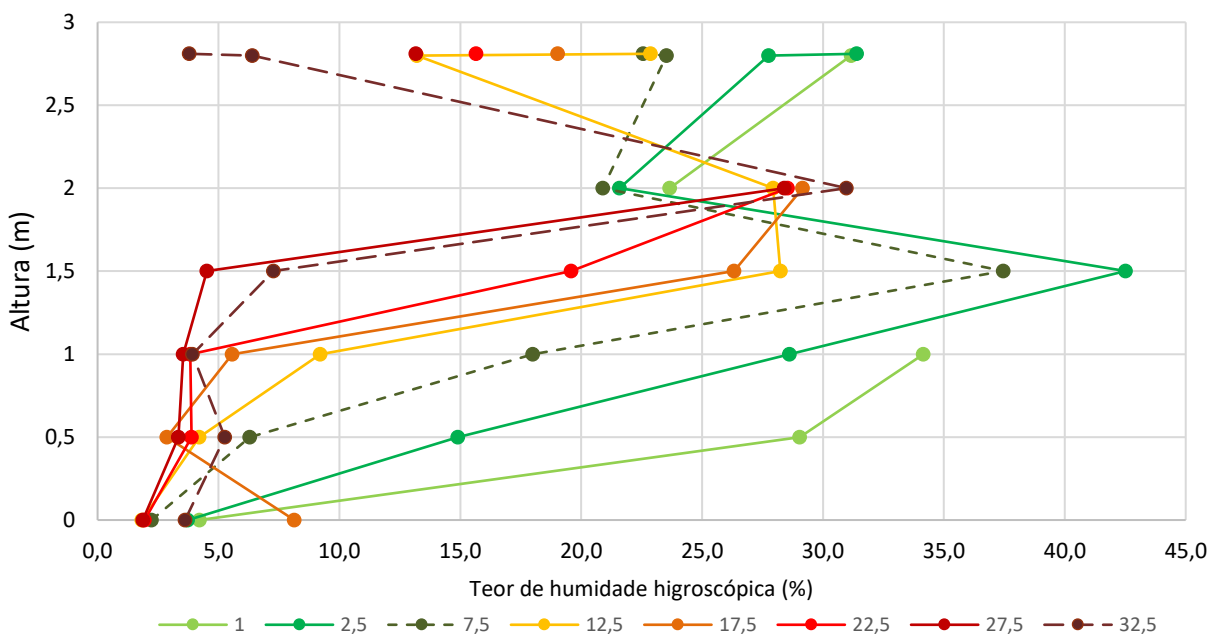
Os resultados obtidos mostram que, em geral, na face Este o teor de umidade higroscópica aumenta com a altura (Figura 4.39) e diminui com a profundidade (Figura 4.40). Ou seja, para os furos interiores, o teor de sais não será tão elevado como nos furos mais superficiais. Isto pode ser consequência da migração de sais juntamente com a ascensão de água por capilaridade a partir do solo. Ou seja, o transporte de sais seguirá aproximadamente o caminho que a água leva desde que é absorvida a partir do solo até que é evaporada. Por este motivo, os valores são superiores junto da superfície do que no interior da parede. Não obstante, a ascensão de água através do material leva ao transporte de sais em altura, o que leva ao aumento do teor de umidade higroscópica em altura. Esta análise não invalida que os sais existentes não provenham também de outras origens.

Figura 4.39 - Teor de umidade higroscópica em altura - Face Este.

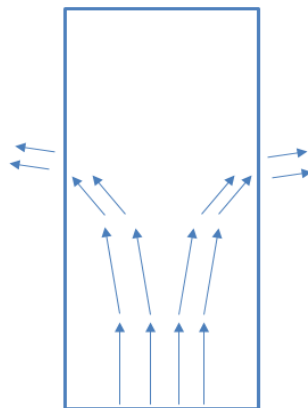
Figura 4.44 - Ascensão de água por capilaridade a partir do solo.

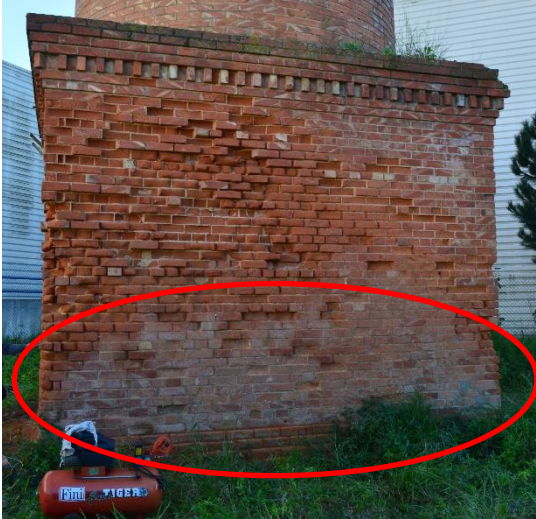
Face Norte

A photograph showing the north face of a brick structure. The bricks are reddish-brown. A red oval highlights a section of the wall where the bricks are missing or severely damaged, revealing a lighter-colored interior or substrate. A red air compressor is visible at the base of the wall.
		Face Oeste
