**Contributos para um plano de conservação
preventiva aplicada ao Edifício Principal de
Reservas do Museu de Lisboa e intervenção por
microaspiração em duas obras da Sala Gráficos 2**

Dissertação para obtenção do Grau de Mestre em
Conservação e Restauro

Dezembro, 2017

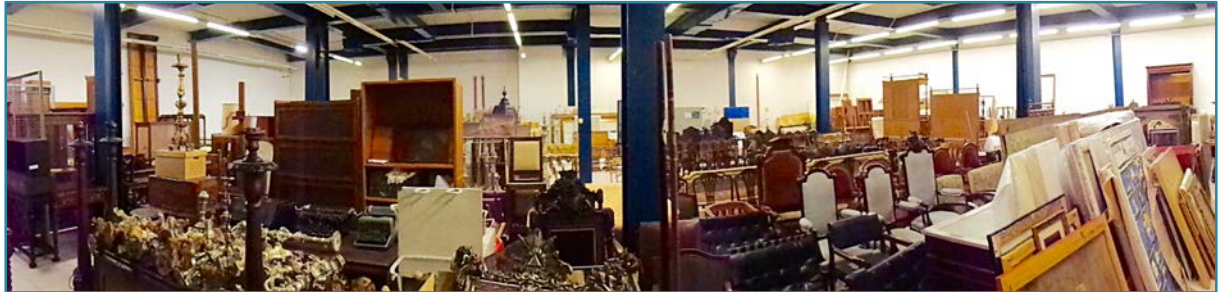
Figura 2 – Sala da coleção Mobiliário com sobrelotação do espaço.

As forças físicas que se geram entre os diferentes objetos, neste quadro, podem ser bastante danosas e cumulativas, manifestando-se através de impacto, vibração, choque mecânico e abrasão, causando perda total ou apenas arranhões, cortes, fissuras, manchas e quebras, dependendo da pressão exercida sobre o objeto [10]. Este agente é um dos principais problemas detetados e está relacionado com a sobrelotação do espaço e empilhamento dos objetos de grandes dimensões (armários, cadeirões, cadeiras, mesas, etc.) (Figura 2), que potenciam os referidos danos, assim como a ausência de organização e acondicionamento correto que dificultam o manuseamento das peças [16].

Estes danos também estão relacionados com o agente dissociação, referente ao manuseamento incorreto das peças (neste caso, por estarem umas sob as outras, e a medida que são retiradas, podem ocasionar danos), além da falta de espaço para a circulação dos funcionários, assim como para a higienização do espaço [17]. De acordo com as ordens dos serviços, as operações de limpeza dos pavimentos devem ser efetuadas com a mopa seca diariamente e, com a mopa húmida uma ou duas vezes ao ano. No entanto, a avaliar pelos dados fornecidos pelos dataloggers, esta ordem não está a ser cumprida, e a limpeza das salas é efetuada com mopa húmida, fazendo subir a HR na sala.

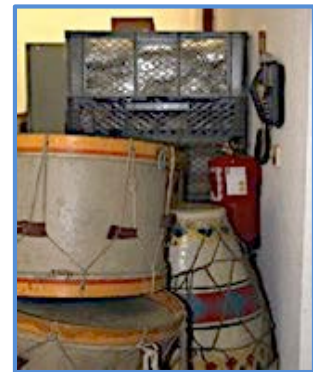
Figura 3 - Extintor impedido por objetos.

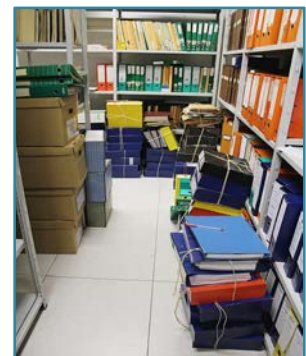
Figura 5 - Documentos no pavimento da Sala Arquivo

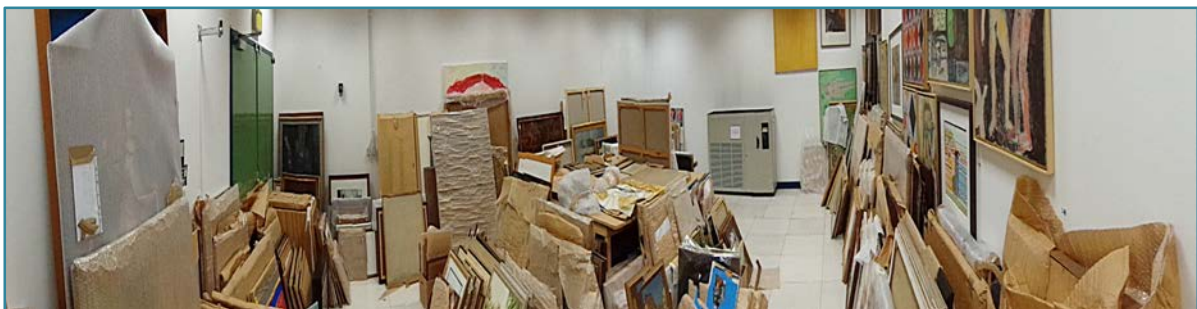
Figura 19 – Obras colocadas de forma anárquica, totalmente incorreta, diretamente no pavimento por ausência de grades e estantes, sem ordem ou critério.

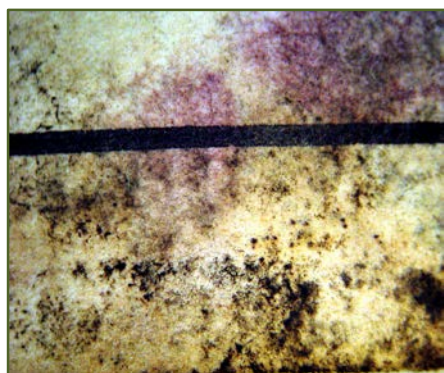
Figura 23 - Alteração cromática provocada por fungos.

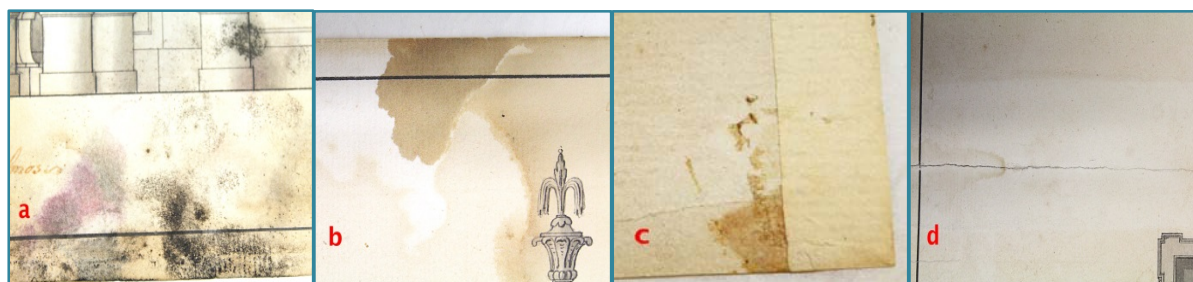
Figura 35 – a) Fungos (Obra nº 0542); b) Linha de maré (Obra nº 0542); c) Intervenção anterior; d) Rasgão (Obra nº 0587).

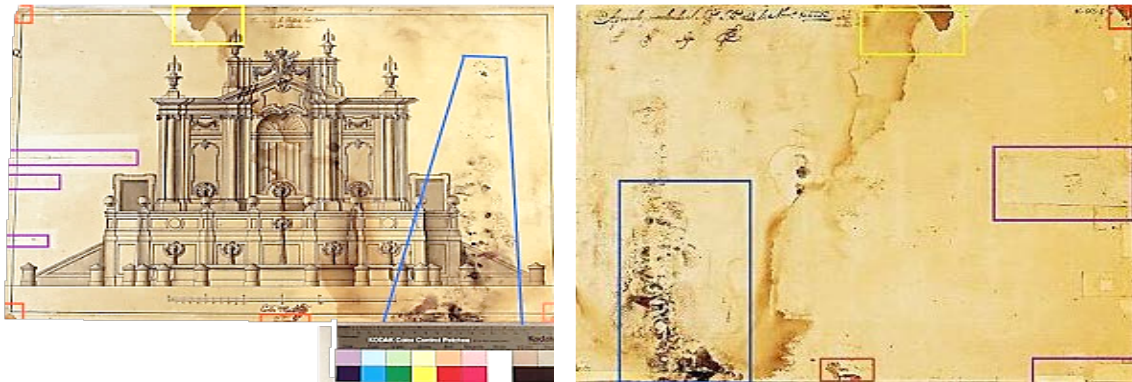
Figura 36 – Mapeamento das patologias da obra n 0542 (anverso e verso)

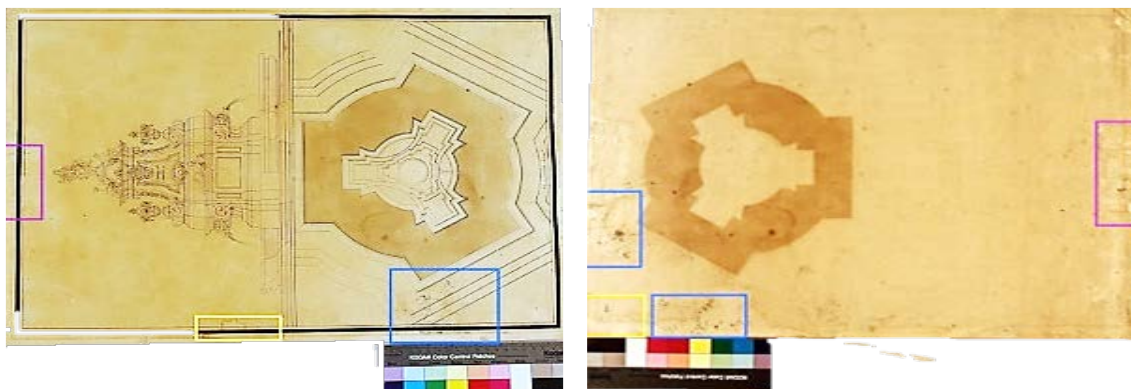
Figura 37 - Mapeamento das patologias da obra n 0587 (anverso e verso)

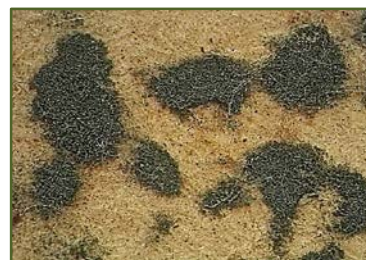
A colonização biológica (Figura 30) que ocorreu nas obras em estudo, após o seu contato com a água das infiltrações, foi caracterizada como tal, pela conservadora-restauradora residente, Dr.^a Aida Pereira Nunes, através de observação macroscópica, uma vez que, de acordo com a sua experiência, apresentava as características geralmente associadas ao desenvolvimento do corpo vegetativo de colonização por fungos, não tendo por isso sido necessário recorrer à cultura de fungos e sua identificação para avaliar realmente se se tratava de uma colonização por fungos ou por outros microrganismos. A proliferação das hifas na superfície do documento é evidente, mostra a desorganização das fibras nas áreas contaminadas e em estado de degradação. Quando se detetou a contaminação das obras no Edifício Principal de Reservas do MCL, procedeu-se de imediato à

Figura 30 – Microrganismos observados à Lupa Estereoscópica da obra
