**Inspeção de obras de arte metálicas e  
mistas - Caso de estudo:  
Ponte de D. Luís s/ o rio Tejo**

Dissertação apresentada na Faculdade de Ciências e Tecnologia  
da Universidade Nova de Lisboa para obtenção do Grau de Mestre  
em Engenharia Civil – Estruturas e Geotecnia

**Julho de 2018**

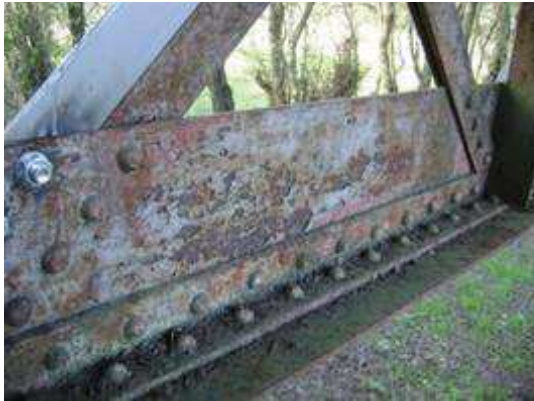
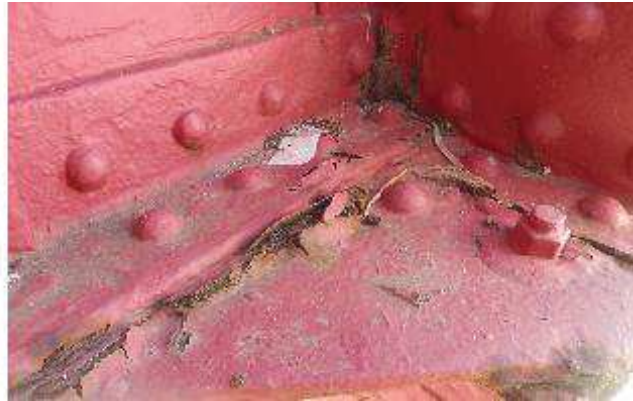
Figura 3.10 – Exemplos de corrosão na estrutura metálica

acumulação de água e detritos, ou nas juntas de ligação entre elementos onde a aplicação da pintura de proteção pode ser deficiente. A corrosão é uma anomalia de carácter evolutivo, que desencadeia um processo de perda de secção resistente da estrutura metálica. Numa primeira fase, a corrosão é apenas superficial, desenvolvendo-se posteriormente através da delaminação do aço (já com perda de secção visível) e, em casos extremos, o corte e degradação total do material. A figura 3.10a apresenta um exemplo de corrosão uniforme numa viga treliçada, nomeadamente na corda inferior (ou banzo inferior). Na figura 3.10b mostra-se a corrosão localizada numa chapa horizontal, na zona de ligação entre uma carlinga e o banzo inferior de uma viga treliçada, sendo um local propício para a acumulação de água e detritos.

a) Corda inferior de viga treliçada [13]

b) Ligação entre carlinga e banzo inferior

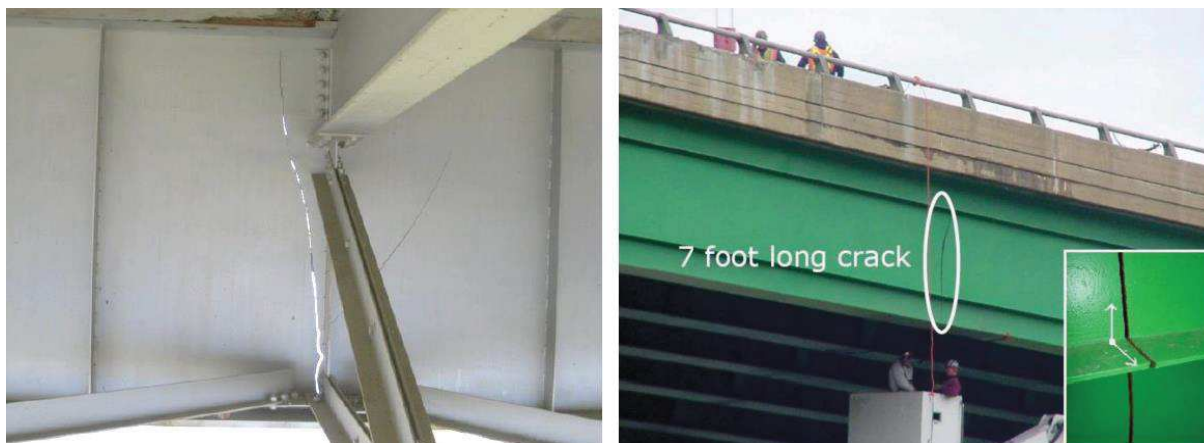
A fadiga provoca um fenómeno de fissuração em peças lineares e chapas, e ocorre essencialmente devido à repetição e alternância de tensões ao longo do tempo, sendo mais frequentes nas zonas de ligação entre elementos pelo efeito da concentração de tensões que propiciam. Os fatores que contribuem para a ocorrência da rotura por fadiga são: o número de ciclos de tensão; a amplitude dos ciclos de tensão; a intensidade e a orientação das tensões residuais. As estruturas mais antigas, em cuja conceção não foi tomada em consideração a possível ocorrência de roturas por fadiga, serão, naturalmente, as mais suscetíveis a este tipo de problemas. A rotura por fadiga inicia-se pelo aparecimento de microfissuras, indetetáveis à vista desarmada [13]. Este fenómeno por vezes apenas é possível de observar no momento em que a estrutura está sob ação das sobrecargas rodoviárias/ferroviárias. Esta anomalia é mais comum nas pontes ferroviárias uma vez que os efeitos estáticos e dinâmicos das ações (magnitude das tensões e vibrações nos elementos), provocados pela passagem de veículos ferroviários, são mais intensos. Os fenómenos de fadiga nas pontes rodoviárias são menos comuns e estão associados a defeitos de material, a defeitos de conceção ou alterações da obra e não tanto às ações das sobrecargas, ao contrário das pontes ferroviárias. A figura 3.11 mostra 2 exemplos de fadiga em pontes com tabuleiros metálicos mais modernos (não foi possível apresentar nenhum exemplo de fadiga em pontes metálicas rodoviárias centenárias).

a) Viga metálica (face interior) [24]

b) Viga metálica (face exterior) [21]

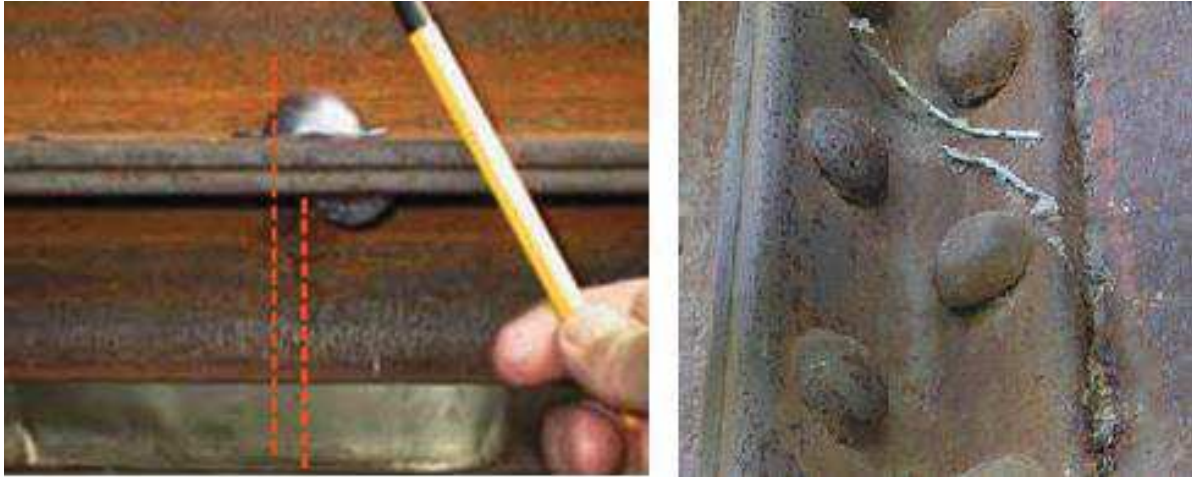
Figura 3.12 – Exemplos de anomalias por má cravação de rebites [13]

No primeiro caso, a causa mais comum é a má cravação dos rebites, e poderá ter como consequência a insuficiente capacidade resistente da ligação, e não garantir a transmissão adequada dos esforços entre barras. No segundo caso, nas ligações aparafusadas pode ocorrer o desaperto das porcas e a falta de parafusos (por montagem deficiente ou vibrações excessivas). A rotura de rebites ou parafusos não é comum em pontes rodoviárias, mas poderá ocorrer em situações pontuais, principalmente quando a estrutura está a ter solicitações superiores ou imprevistas face à capacidade desses elementos. As soldaduras poderão ter fissuração, em zonas localizadas, devido à existência de estados de tensão desfavoráveis, ou em resultado de defeitos da própria soldadura. Esta anomalia é mais comum nas ligações entre elementos que suportam diretamente a via rodoviária/ferroviária (onde existem maiores vibrações e amplitude de tensões com passagem de veículos).

a) Desalinhamento

b) Cabeça irregular

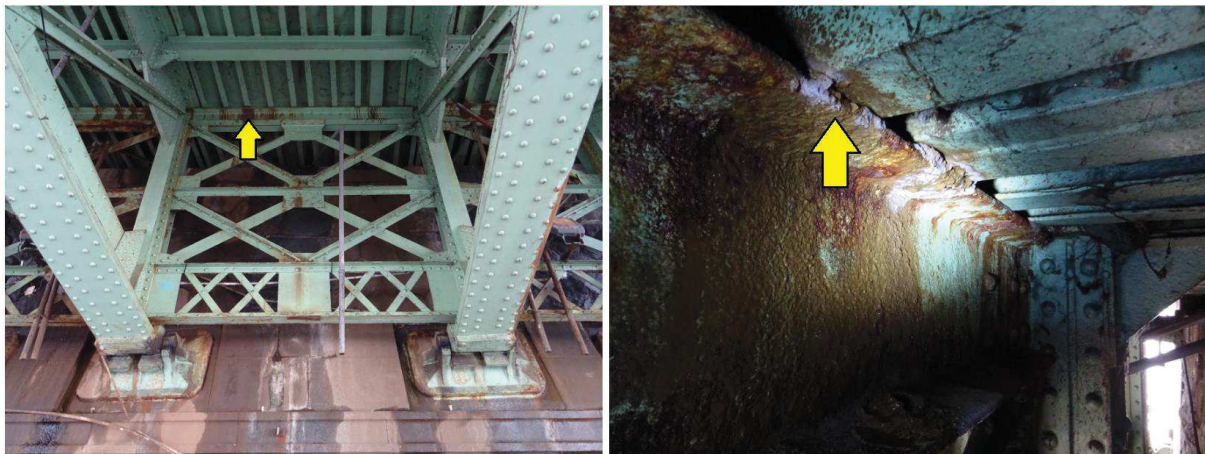
Figura 3.13 – Exemplo de fissuração na soldadura entre elementos metálicos

Na figura 3.13 evidencia-se um exemplo de fissuração/corte na soldadura num tabuleiro metálico, na ligação entre uma travessa e uma laje ortotrópica que suporta a via rodoviária. A figura 3.13a mostra a vista geral sob a estrutura metálica, junto ao encontro da ponte, e a figura 3.13b apresenta o pormenor da fissuração da soldadura entre elementos metálicos (situada sob a via de circulação rodoviária).

b) Fissuração da soldadura

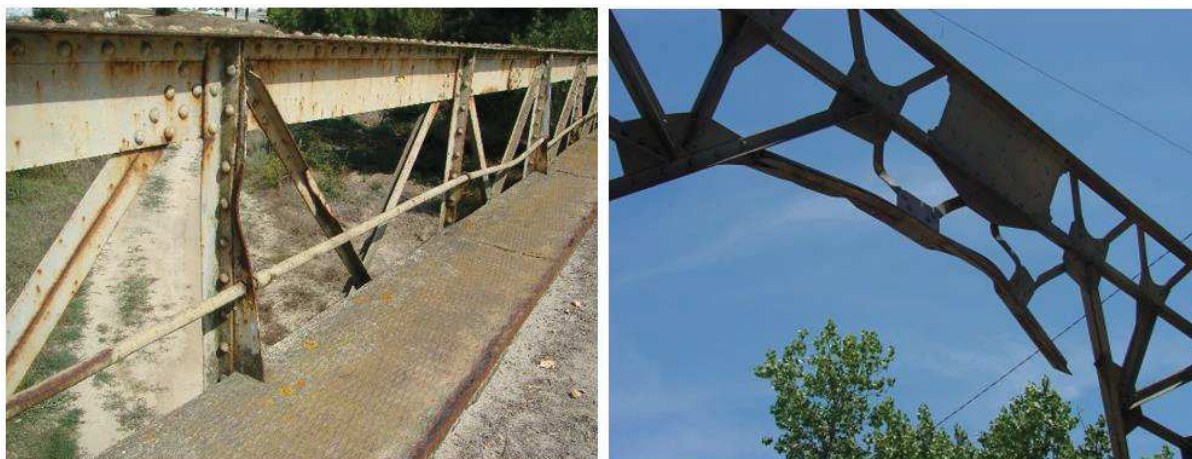
Esta anomalia resulta de ações acidentais, sendo causadas sobretudo por embates do tráfego rodoviário, induzindo nas peças da estrutura deficiências geométricas que podem ser locais ou globais. Os sinais de impacto podem ser evidenciados por marcas na pintura e por configurações geométricas irregulares, sendo de extrema importância avaliar os danos nos elementos estruturais. Na figura 3.14 evidenciam-se 2 exemplos de embates que ocorreram na superestrutura metálica com tabuleiro inferior, nomeadamente a deformação da viga treliçada (figura 3.14a) e a degradação de uma carlinga, à entrada da ponte (figura 3.14b).

a) Deformação de viga treliçada

b) Degradação de carlinga

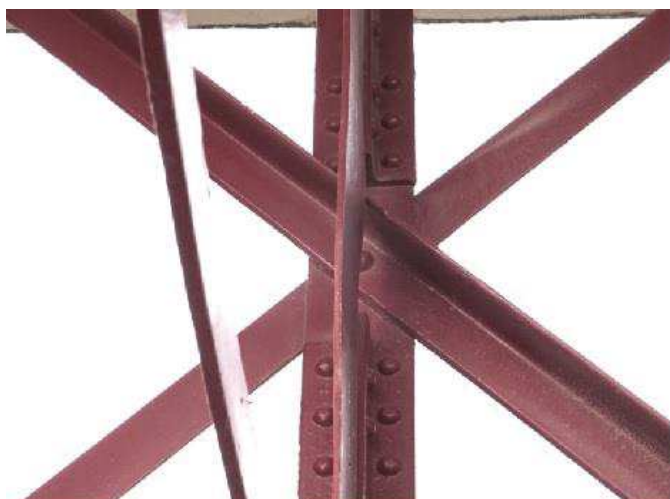
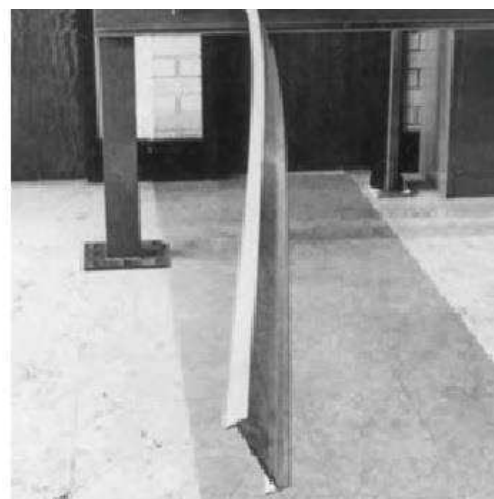
Figura 3.15 – Exemplos de peças lineares encurvadas

Os elementos da estrutura metálica poderão manifestar deformações, essencialmente devido à encurvadura por esforços de compressão, e à encurvadura lateral, não sendo esta situação muito comum. No entanto, nas estruturas mais antigas, com o aumento das sobrecargas rodoviárias, estas situações devem ser verificadas no âmbito da inspeção. Relativamente à encurvadura por compressão, a peça comprimida apresenta-se fletida e com deslocamentos visíveis, em toda a sua extensão livre, na direção perpendicular ao eixo de menor inércia da secção. No segundo caso, a peça, que está submetida a esforços de flexão, apresenta-se torcida, mas também com deslocamentos na direção perpendicular ao eixo de menor inércia [13]. A figura 3.15a mostra um exemplo de encurvadura por compressão da alma de um montante de uma viga treliçada. A figura 3.15b apresenta um exemplo de encurvadura lateral numa peça linear.

a) Deformação de encurvadura por compressão

b) Deformação por encurvadura lateral [28]

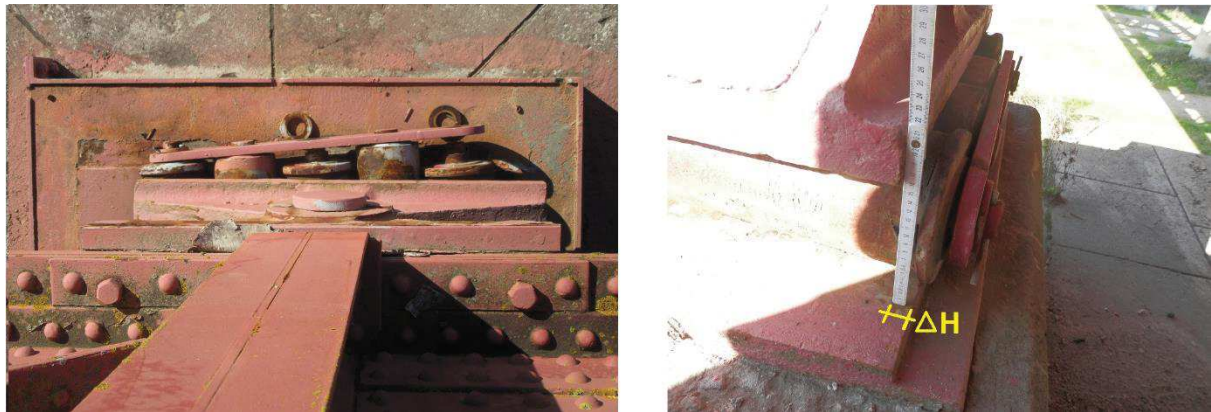
Figura 3.18 – Anomalias na ligação entre o tabuleiro e os aparelhos de apoio

Algumas vigas metálicas manifestam ligeiros empenos, evidenciando um desalinhamento na ligação aos aparelhos de apoio. Estas situações poderão estar associadas à ação de um sismo ou a um ligeiro desequilíbrio da superestrutura que decorreu durante um determinado tempo, nomeadamente devido à falta de apoio (por assentamentos diferenciais das fundações dos pilares/encontros ou pela degradação dos aparelhos de apoio). Esta anomalia pode ocorrer em vigas contínuas assentes em vários apoios, em que o assentamento de um dos apoios gera redistribuição de esforços no tabuleiro (estruturas hiperestáticas). No caso de tabuleiros simplesmente apoiados nos encontros, um assentamento das fundações deverá provocar essencialmente a rotação nas vigas metálicas (comportamento típico de estruturas isostáticas). A figura 3.16 apresenta desenhos esquemáticos de um exemplo de desalinhamento entre o tabuleiro e os aparelhos de apoio, devido ao empenamento do tabuleiro que provocou um ligeiro deslocamento horizontal  $\Delta H$  da estrutura metálica. O tabuleiro e os balanceiros dos aparelhos de apoio estão perfeitamente ligados entre si e funcionam de forma conjunta, mas a sua ligação à base de assentamento no encontro está ligeiramente desalinhada, prejudicando a movimentação dos roletes. Relativamente a esse mesmo exemplo, a figura 3.17 apresenta desenhos esquemáticos da ligação entre o tabuleiro e os aparelhos de apoio (vista transversal e planta), onde se evidencia que o ligeiro empenamento do tabuleiro faz com que os seus movimentos naturais, de dilatação ou de encurtamento (com a variação da temperatura ambiente), não tenham uma direção longitudinal perfeita. Neste sentido, a força  $F$  gerada pela movimentação do tabuleiro sobre os roletes dos aparelhos de apoio (devido ao atrito) apresenta também uma componente transversal que gera esforços não previstos nos roletes e chapas de ligação ( $F_H$ ), uma vez que estes elementos foram colocados e alinhados apenas para movimentos longitudinais perfeitos do tabuleiro. Com as movimentações cíclicas do tabuleiro, geram-se reações ( $R_H$ ) entre as chapas de ligação (entre roletes) e as chapas de assentamento dos aparelhos de apoio. Esta situação potencia, a médio prazo, a degradação da ligação entre as chapas e os roletes, tendo consequências graves uma vez que origina posteriormente a desconexão entre os roletes, que poderão sair da sua posição, provocando o assentamento do tabuleiro. Na figura 3.18a apresenta-se o exemplo de rotura da ligação entre as chapas e os roletes devido à reação ( $R_H$ ) gerada pela força do movimento cíclico do tabuleiro ( $F_H$ ) e na figura 3.18b evidencia-se o desalinhamento entre os elementos metálicos (tabuleiro e balanceiros dos aparelhos de apoio) e a base de assentamento no encontro.

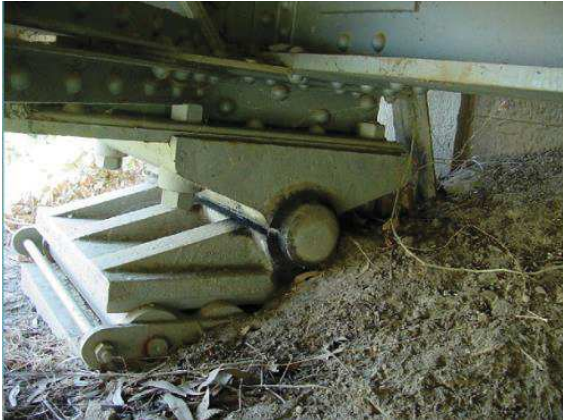
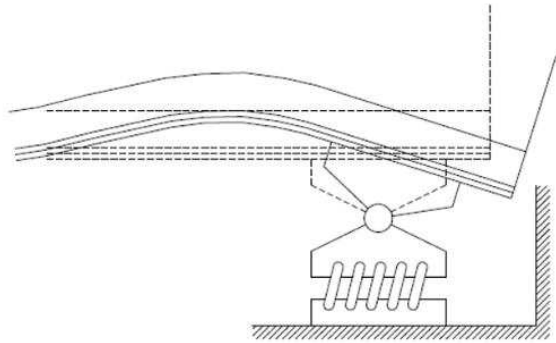
Figura 3.19 – Exemplos de imobilização da translação em aparelhos de apoio

apoio passa a funcionar como ligação fixa (a partir desse limite admissível), e poderão gerar-se esforços na superestrutura (compressão) e na infraestrutura (esforço transverso).

a) Aparelho de apoio com falta de manutenção [10]

b) Aparelho de apoio bloqueado [27]

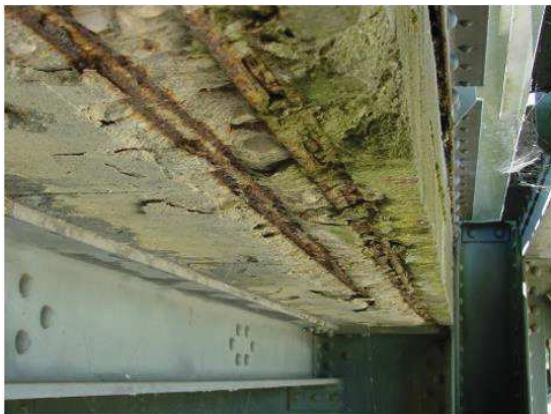
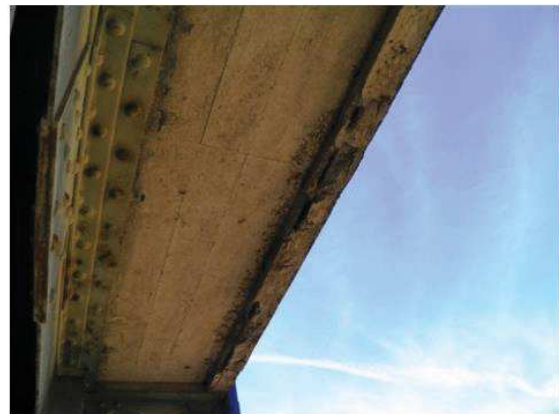
Figura 3.20 – Exemplos de delaminação e destacamento do betão armado [13]

Esta anomalia é a degradação mais comum no betão armado, estando associada à corrosão das armaduras devido à carbonatação do betão ou à presença de cloretos no betão. A carbonatação do betão resulta de combinações entre o dióxido de carbono presente no ar e as bases do cimento hidratado, o que provoca abaixamento do pH do betão e reduz o efeito protetor das armaduras. A corrosão expande as armaduras, provocando a delaminação e o destacamento do betão. A figura 3.20 mostra exemplos de delaminação e destacamento do betão armado em tabuleiros de obras de arte.

a) Laje em consola

b) Viga de bordadura da laje

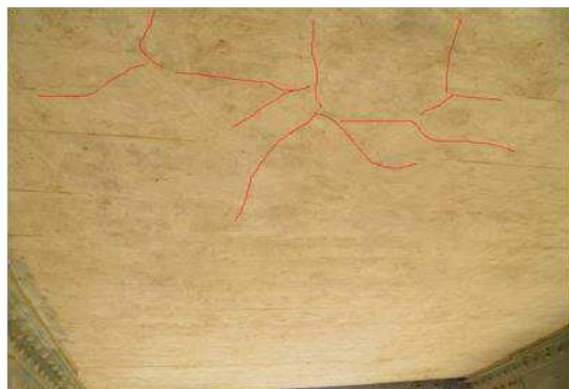
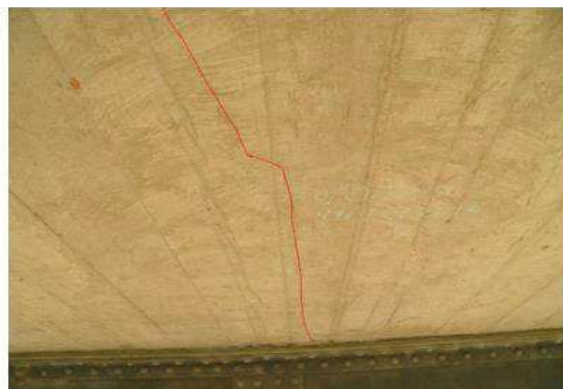
Figura 3.21 – Exemplos de fendilhação no betão armado [13]

anomalia deverá ser ponderado, atendendo à localização, extensão e desenvolvimento da anomalia (por exemplo: valor de abertura de fenda superior ao máximo regulamentar admissível). A figura 3.21 mostra exemplos de fendilhação em lajes de betão armado.

a) Fendilhação dispersa

b) Fendilhação transversal

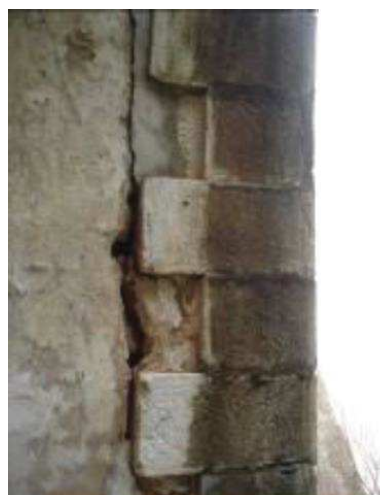
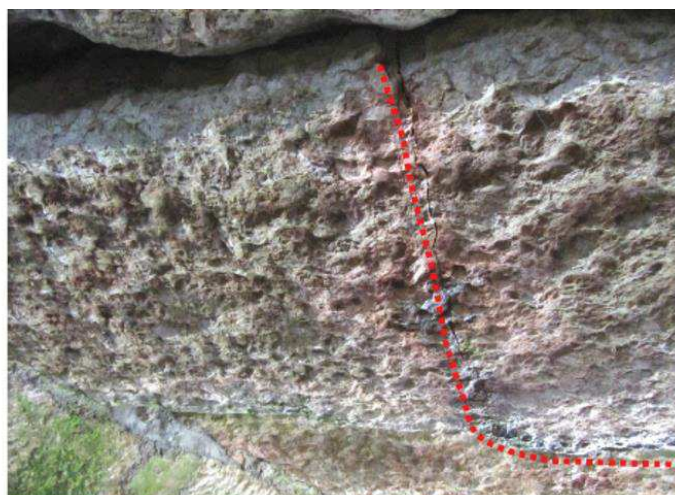
Figura 3.22 – Exemplos de fendilhação na alvenaria de pedra

A fendilhação nos blocos de pedra ou a abertura das juntas entre blocos de pedra, nos pilares/encontros, poderá estar associada a diversos fatores, nomeadamente assentamentos diferenciais das fundações, impulsos do terreno ou carga excessiva. Por vezes, associada a esta fendilhação poderá verificar-se também o deslocamento ou destacamento dos materiais. A figura 3.22 mostra exemplos de fendilhação na alvenaria de pedra. Na figura 3.22a verifica-se um corte vertical na extremidade do paramento, possivelmente ocorrido devido a impulsos do aterro/terreno, e na figura 3.22b mostra-se uma fenda num bloco de pedra do paramento devido a carga excessiva.

a) Fenda vertical no paramento [26]

b) Fenda num bloco de pedra [7]

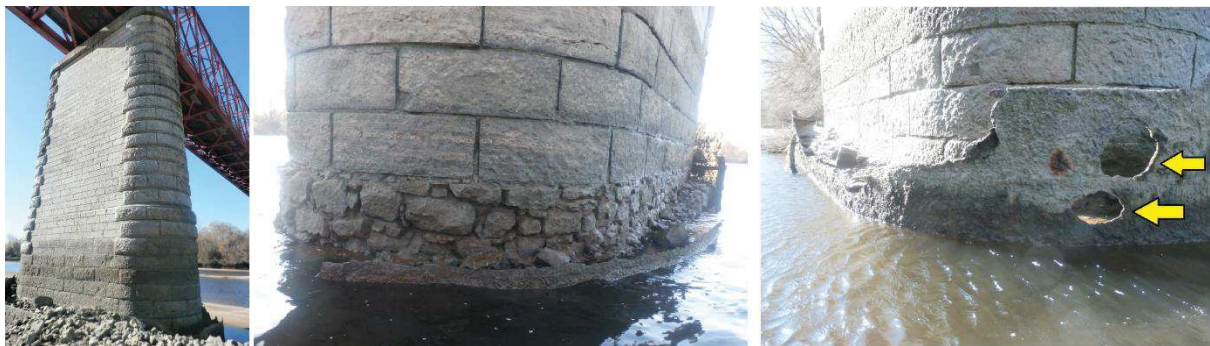
Figura 3.23 – Exemplo de degradação da chapa de proteção da base de pilares [3]

A degradação da chapa de revestimento e de proteção do embasamento dos pilares de alvenaria de pedra deve-se essencialmente à corrosão. Esta anomalia tem como consequência a falta de proteção do material interior da base dos pilares, estando este exposto às ações hidrodinâmicas que contribuem para a sua erosão e desagregação. Esta anomalia poderá, em último caso, levar à rotura do pilar e, por conseguinte, ao colapso da superestrutura. A figura 3.23 mostra um exemplo de degradação das chapas de proteção do embasamento dos pilares de uma ponte metálica centenária. Na figura 3.23a observa-se um dos pilares da ponte, na figura 3.23b mostra-se a exposição do material interior da base do pilar que está exposto às ações hidrodinâmicas devido à inexistência de chapa de proteção (já degradada) na face do lado montante e na figura 3.23c evidencia-se a degradação da chapa em outro pilar, sendo visível a falta de algumas partes e a existência de cavidades nas chapas (assinaladas com setas na figura).

a) Vista do pilar

b) Exposição do material interior

c) Degradação da chapa de proteção

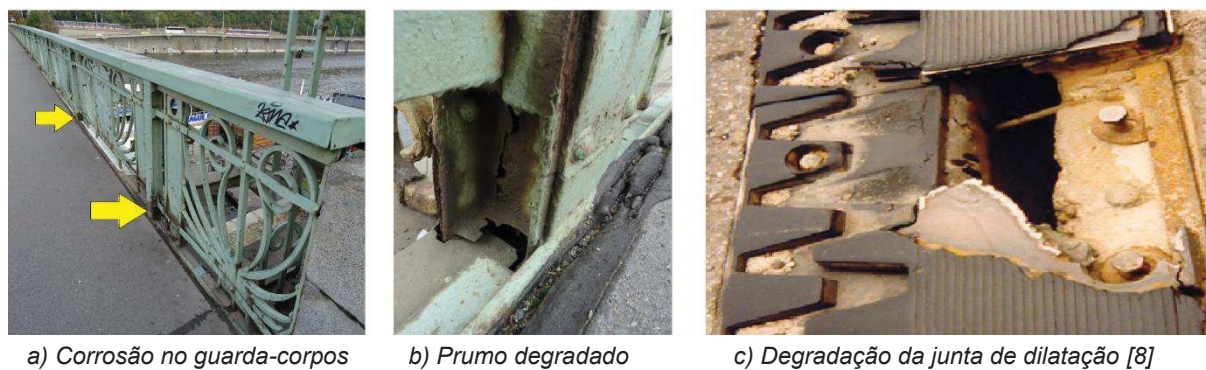
Figura 3.24 – Exemplos de anomalias na plataforma rodoviária

Estes elementos são também muito importantes para a conservação da estrutura face às infiltrações de águas pluviais. Uma impermeabilização ineficaz da via superior e do tabuleiro que a suporta, a aplicação de juntas de dilatação inadequadas ou a má colocação dos elementos de drenagem contribuem para a ocorrência de corrosão na estrutura metálica ou a degradação do betão. Na figura 3.25a mostra-se um tubo de drenagem de curta extensão (assinalado com um círculo na figura) que faz com que as águas pluviais incidam sobre uma das vigas principais, contribuindo para a corrosão desse elemento (assinalado com uma seta na figura). Exemplos de aplicação de materiais inadequados nas juntas de dilatação na via superior (assinalado com uma seta na figura) e de má impermeabilização do tabuleiro, onde se visualizam sinais de escorrências na estrutura metálica manchadas com ferrugem, são ilustradas, respetivamente, na figura 3. 25b e na figura 3.25c.
