THE ENEMY WITHIN

DESZINCIFICAÇÃO E CORROSÃO CÍCLICA NUMA ESCULTURA EQUESTRE
EM LATÃO PATINADO

MESTRADO EM CONSERVAÇÃO E RESTAURO

Universidade NOVA de Lisboa

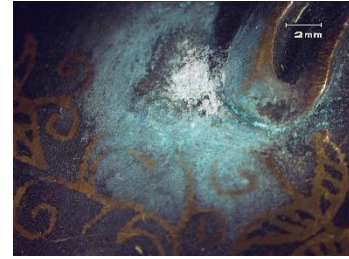
Figura 11 Pormenor corrosão aplicação (ver Anexo 2.2. Dir_m14)

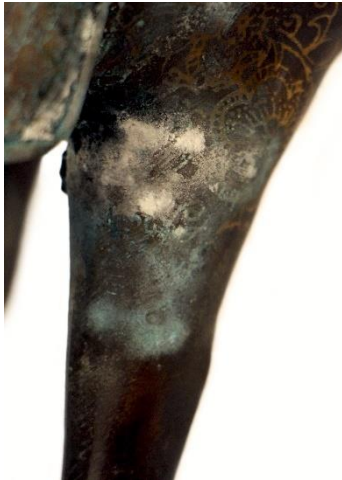
Podemos também observar à vista desarmada cordões de soldadura, evidenciados pela formação de uma crosta de produtos de corrosão (Cronyn, 2004) como na parte superior da perna dianteira direita, como é representado nas Figuras 12-14, e em torno da base do pesçoço (ver Figuras 2, 9, 26 e 27). Estas linhas de soldadura apresentam uma perfeita continuidade de superfície nas zonas mais visíveis, sendo difícil de as distinguir à vista desarmada. Apesar disso, existem zonas em que a solda não foi totalmente retificada sendo mais fácil de discernir, como o lado interno da parte superior das pernas, o final da crina, sob a cauda, parte inferior da barriga e na base dos cascos. No lado interno da perna dianteira direita, a zona da solda não retificada apresenta várias pequenas picadas e um aspeto poroso sob uma fina camada de produtos de corrosão azulados e esbranquiçados (ver Figuras 12-14).

Figura 12 Pormenor linha de solda e corrosão perna dianteira direita

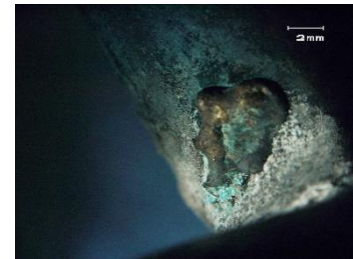
Figura 14 Solda não retificada parte interior perna dianteira direita

Assim, de baixo para cima, podemos observar a presença de solda não totalmente retificada na base de cada casco, que teria como função selar o oco de cada perna, e indícios de trabalho manual como padrões de lima. Estas soldas apresentam irregularidades de superfície bastante acentuadas que favorecem a progressão da corrosão.

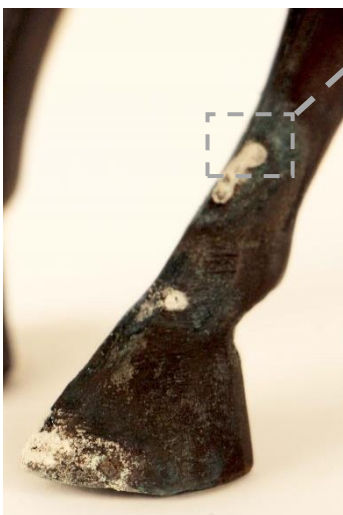
Nas Figuras 19 e 20 pode-se observar a parte inferior das pernas do lado esquerdo observam-se zonas com depósitos produtos brancos de aspeto friável rodeados por auréolas de produtos azuis que se desenvolveram ao longo de uma linha que parece ser evidência de fundição em areia com molde bivalve (Hurst, 1996), na mesma zona observam-se evidências de trabalho manual, como padrões de lima possivelmente relacionados com a remoção de rebarbas.

Figura 19 Indício de molde bivalve, perna traseira esquerda

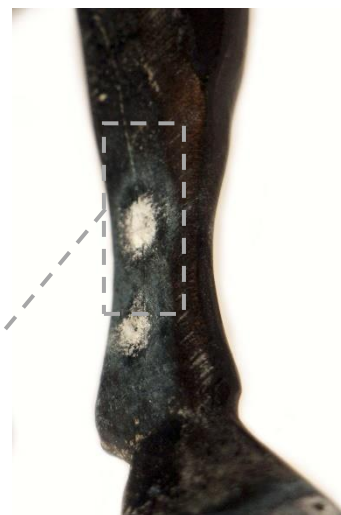
Figura 20 Indício de molde bivalve, perna dianteira esquerda

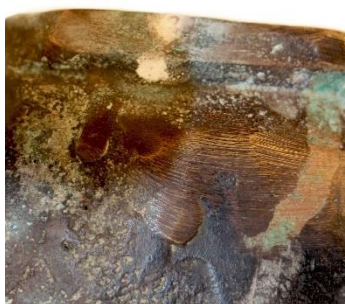
Na parte inferior da barriga também se pode observar a presença de solda não completamente retificada, desde o meio das patas dianteiras até à cauda sendo mais evidente no centro da barriga, tal como evidências de trabalho manual (padrão de lima). Também se observou o desenvolvimento de corrosão por picada e a presença de escorrências que partem de zonas de corrosão mais avançada dos dois lados da zona inferior do suadouro, como se pode observar nas Figuras 21-23. Esta região tem um aspeto muito poroso e a corrosão por picada é evidente. As escorrências expõem o metal sob a pátina e apresentam produtos de corrosão de tom esverdeado, de aspeto compacto e em destacamento. As escorrências podem ter origem na hidratação (Barclay et al., 2020) e solubilização de produtos de corrosão hidrofílicos em períodos de elevada humidade relativa (HR) e posterior recristalização em períodos de baixa HR (ver Figura 57 do capítulo 4. secção 4.4. - Acondicionamento e Medidas de Conservação Preventiva). A dimensão das picadas varia em área, mas estas aparentam ser profundas, podendo considerar-se a possibilidade de existirem buracos profundos ocultos pelos produtos de corrosão. Nesta zona não foi possível a observação com lupa estereoscópica devido à geometria do equipamento e do objeto.

Figura 21 Pormenor parte inferior da barriga e do suadouro, lado esquerdo

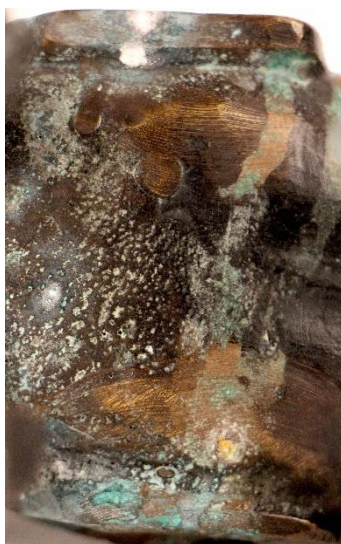
Figura 22 Pormenor parte inferior da barriga, região central

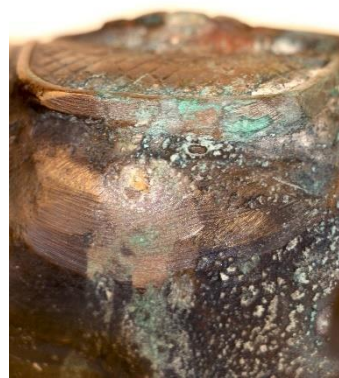
Figura 23 Pormenor parte inferior da barriga e do suadouro, lado direito

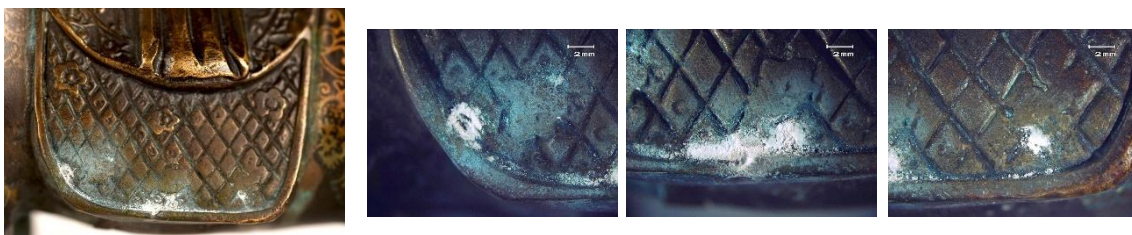
Nas Figuras 24 e 25 pode-se observar os dois lados do suadouro, em ambos a zona de corrosão mais desenvolvida é a parte inferior. Nessa zona observam-se crostas compactas de depósitos de produtos de corrosão azuis e, pontualmente, sobre as camadas de produtos azuis e depósitos de produtos de corrosão brancos de aspeto friável que indicam a presença de corrosão ativa (Barclay et al., 2020). Também se pode observar que as zonas dos depósitos brancos e as áreas em torno são as que apresentam maior perda do relevo decorativo. É também na parte inferior do suadouro, do lado esquerdo, que se observam os depósitos de produtos esverdeados de onde partem algumas das marcas de escorrências. Na parte superior do lado direito é visível o metal exposto que apresenta o tom do cobre, consequência do processo de deszincificação (Selwyn, 2019).

Figura 24 Visão geral e pormenores de corrosão no suadouro, lado esquerdo

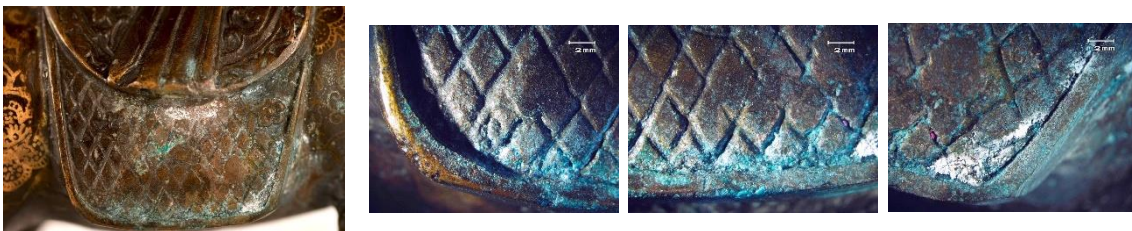
Figura 25 Visão geral e pormenores de corrosão no suadouro, lado direito

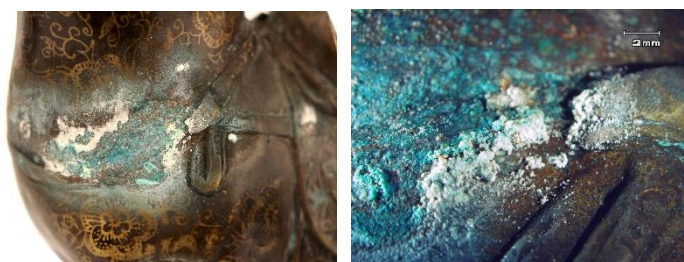
A Figura 26 representa a base do pescoço do lado esquerdo, a zona do objeto que apresenta corrosão mais avançada, sendo possível observar a perda total do relevo decorativo do peitoral, uma vez que os produtos de corrosão já se encontram abaixo da superfície original. A progressão da corrosão nesta zona também começa a colocar em risco a leitura da aplicação decorativa do arreio e, eventualmente, levará à perda deste relevo decorativo. Embora o lado esquerdo seja o mais deteriorado, do lado direito também já se observa o desenvolvimento de corrosão sobre o peitoral, como se pode observar na Figura 27. Na zona do fim da crina e do início da sela é visível a presença de solda não retificada, o que pode indicar que a cabeça do cavalo foi soldada ao corpo, sendo também visível o desenvolvimento de corrosão. Esta possibilidade pode estar relacionada com a forte reincidência da corrosão na base do pescoço.

Figura 26 Corrosão na base do pescoço e peitoral, lado esquerdo

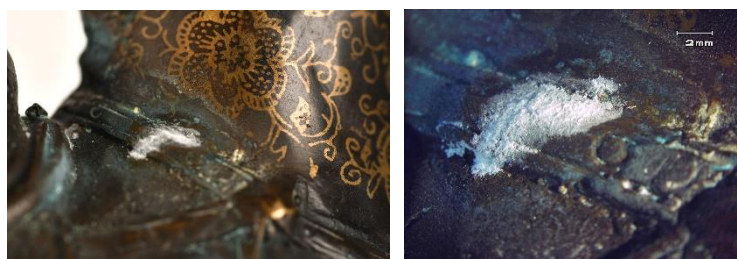
Figura 27 Corrosão no peitoral, lado direito

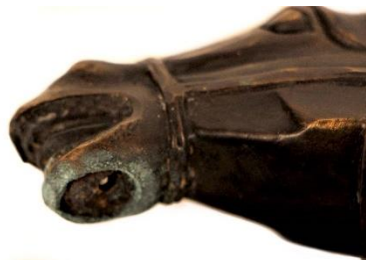
depósitos de produtos de corrosão azuis e no centro da depressão existe um buraco grande semelhante ao encontrado na base do casco traseiro direito, embora este apresente um formato muito mais irregular. Também se observou a presença de uma linha saliente ao longo do meio do maxilar inferior, que parece uma evidência do molde bivalve utilizado na fundição em areia (Figura 29) (Hurst, 1996).

Figura 28 Parte inferior da cabeça, zona de corrosão e buraco

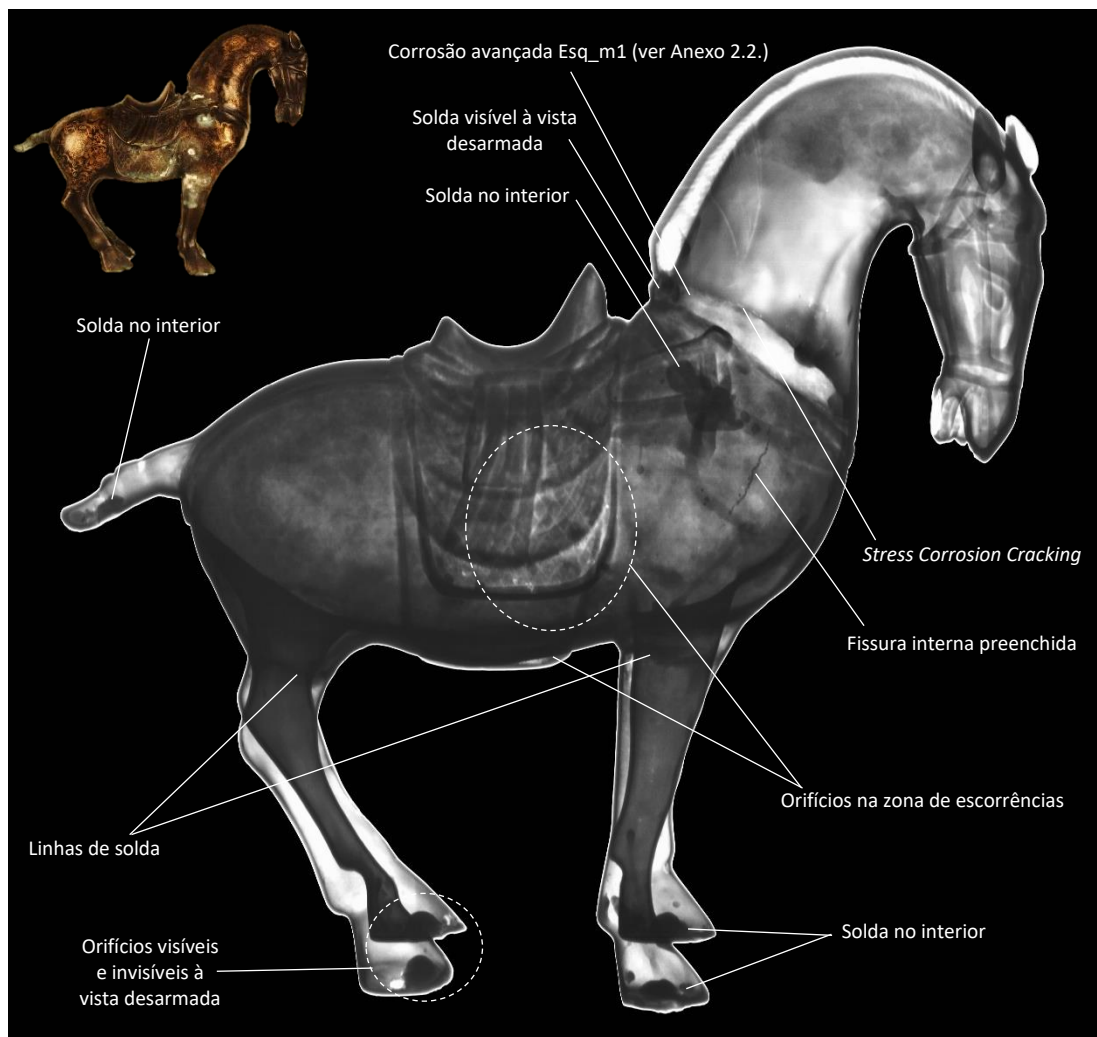
Observou-se também que a base do pescoço no lado esquerdo e a parte superior da perna dianteira direita apresentam uma densidade muito mais baixa que o resto do corpo devido à redução de espessura do objeto e à sua elevada porosidade (Hashimoto et al., 1963)(Weisser, 1975)(Selvaraj et al., 2003)(Selwyn, 2019). Logo abaixo desta zona é visível a presença de uma grande fissura interna (32,88mm) de elevada densidade, provavelmente relacionada com o alívio de tensões internas consequentes de um arrefecimento rápido depois do vazamento (Schweitzer, 2003) e posterior preenchimento. Na parte superior da mesma zona, também se observa a ocorrência de pequenas fissuras de baixa densidade consequência do stress mecânico causado pela deszincificação, ou *stress corrosion cracking* (Weisser, 1975)(Namboodhiri et al., 1982)(Rehan et al., 2001)(Schweitzer, 2003)(Uhlig, 2011).

Figura 30 Radiografia digital no modo inverso, lado direito

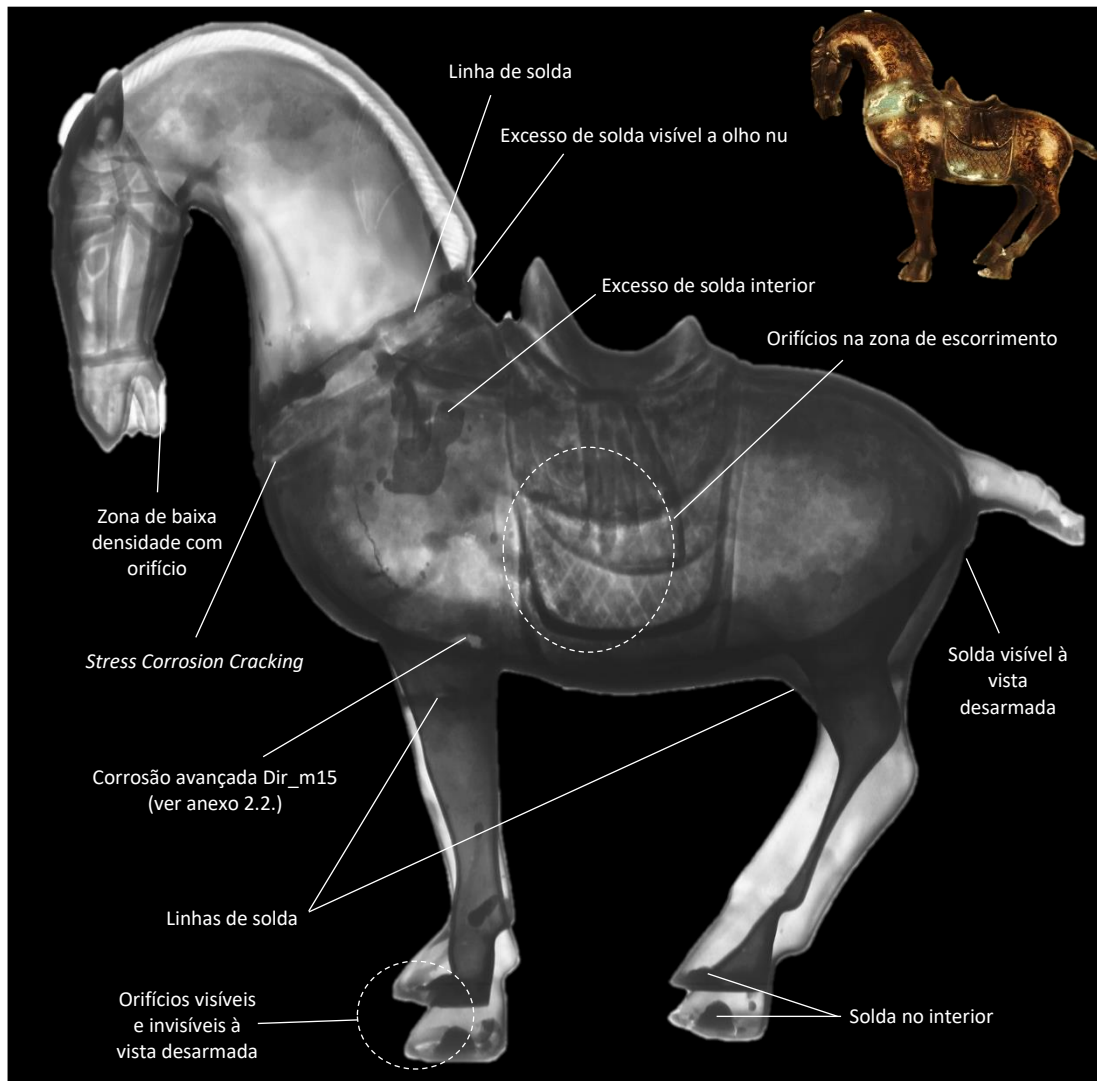
Figura 31 Radiografia digital modo inverso, lado esquerdo

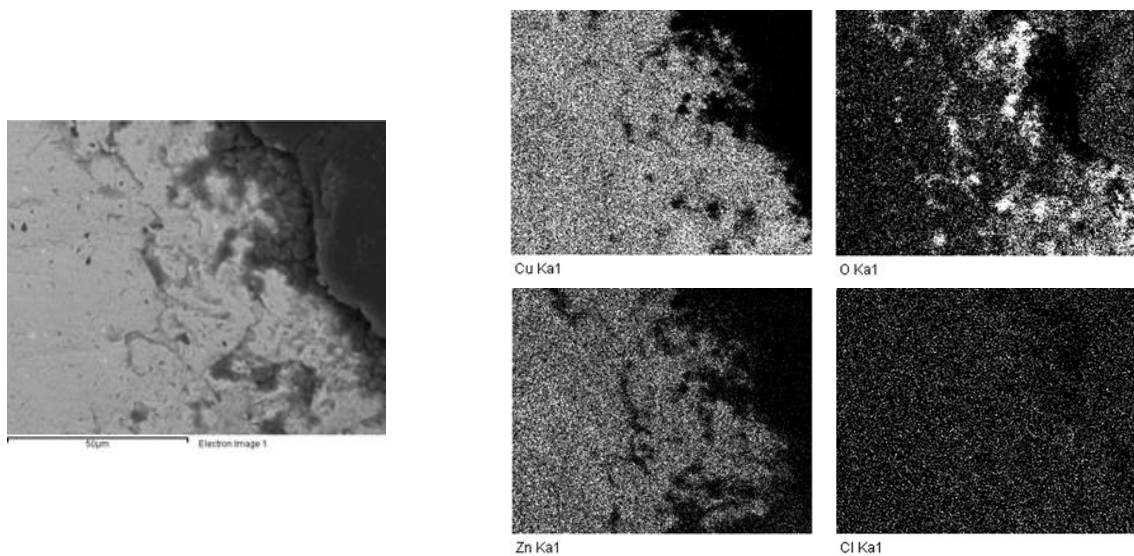
Na Figura 45 pode-se observar a distribuição do Cu e do Zn que demonstra a dissolução mais acentuada da fase β , mas também da fase α . A distribuição do O ao longo do limite da amostra (superfície do objeto) coincide com as zonas onde se observa a perda mais acentuada do Zn e também com algumas zonas onde se observa a perda de Cu, podendo indicar a presença de cuprite, entre outros. A distribuição do Cl não é clara, devendo este estar distribuído muito disperso na camada alterada.

Figura 45 Esquema de distribuição elemental na periferia da amostra
