Reabilitação de taludes de escavação em rochas de baixa resistência na ER 266

Dissertação para obtenção do Grau de Mestre em Engenharia Geológica (Geotecnia)

Faculdade de Ciências e Tecnologia da Universidade Nova de Lisboa

Setembro 2014

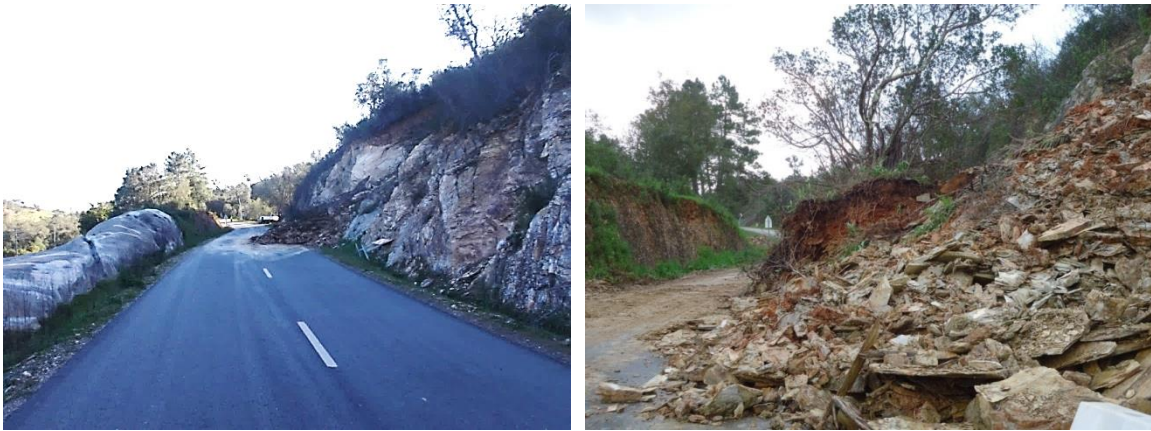
Figura 3.8 - Queda de material na via ao km 6+850 (Monteiro, 2013)

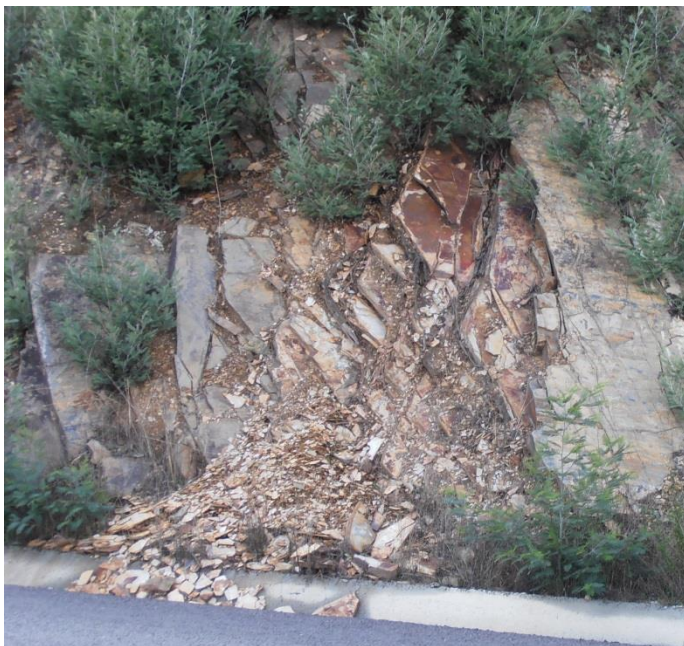
a) Material retido na valeta de plataforma

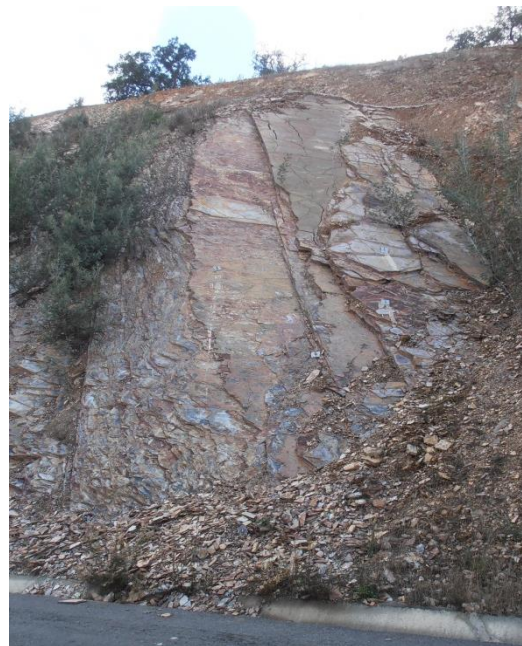
(b) Deslizamentos após obras de reabilitação (pregagens)

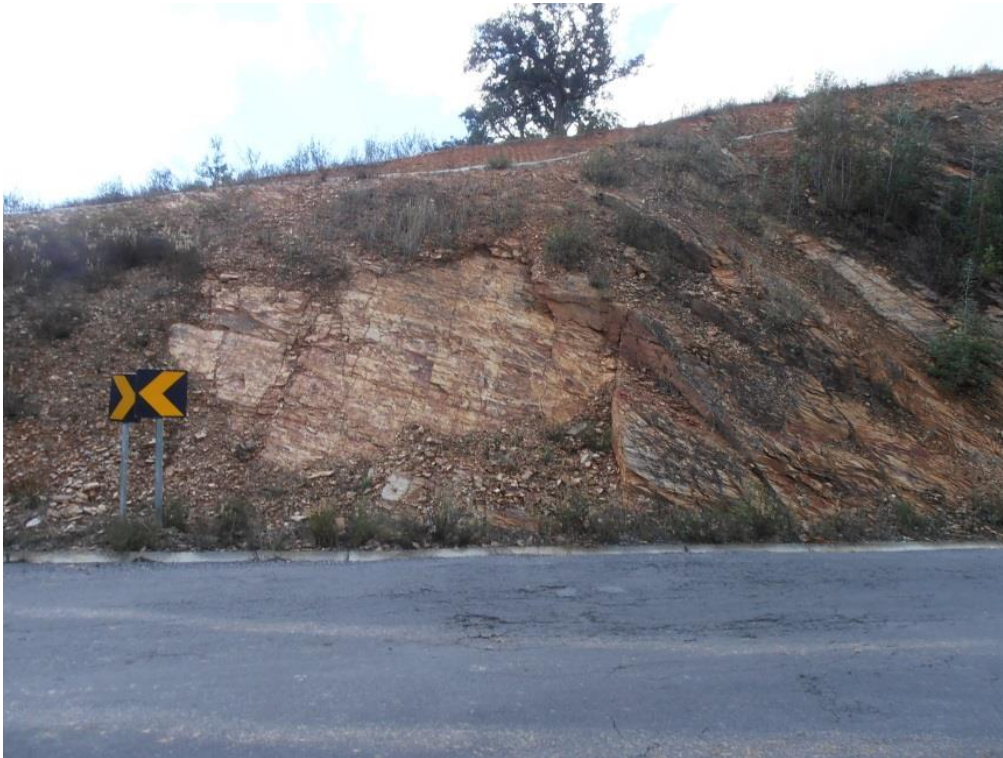
Figura 4.6 - Aspecto do talude 2 em Outubro de 2013, onde se observam roturas planares e obras de drenagem

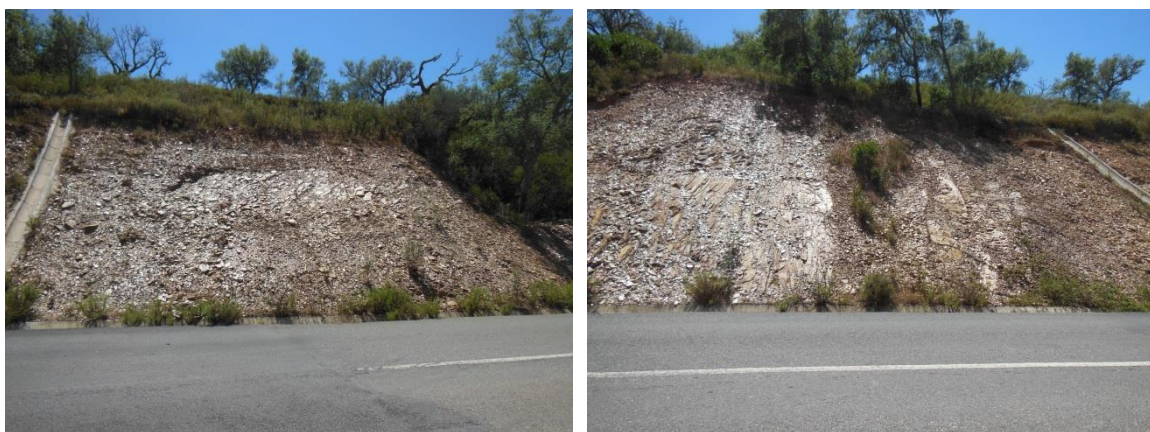
(a) Início do trecho com fracturação do tipo *sugar cube*

(b) a meio do trecho, deslizamentos planares

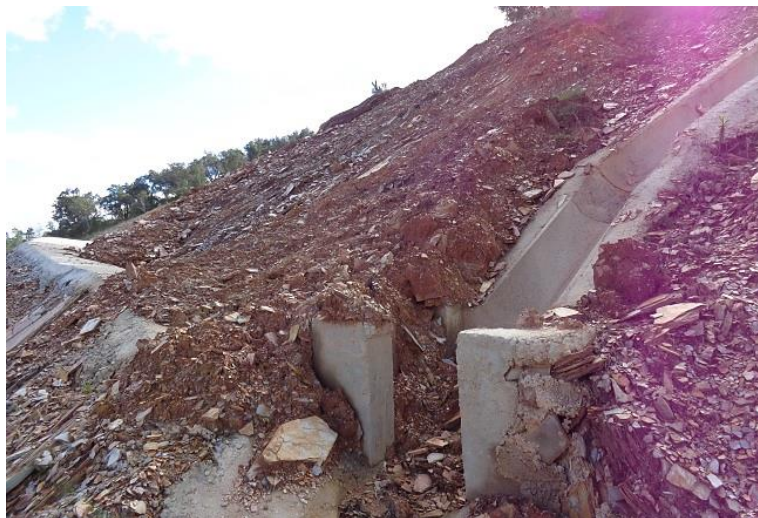
Figura 4.13 – Ravinamento de material instabilizado ocupando a banqueteta e colmatando parcialmente a drenagem na zona 3.3 do Talude 3, Fevereiro de 2014

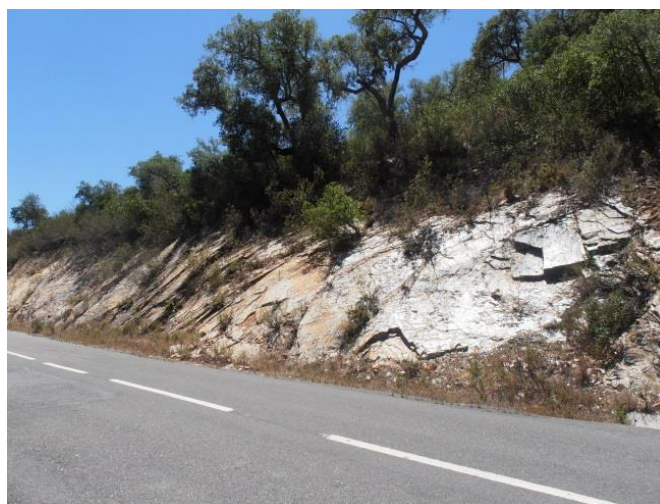
Figura 4.20 – Aspecto da zona 1 do Talude 4 em Junho de 2014 com ênfase para os deslizamentos planares

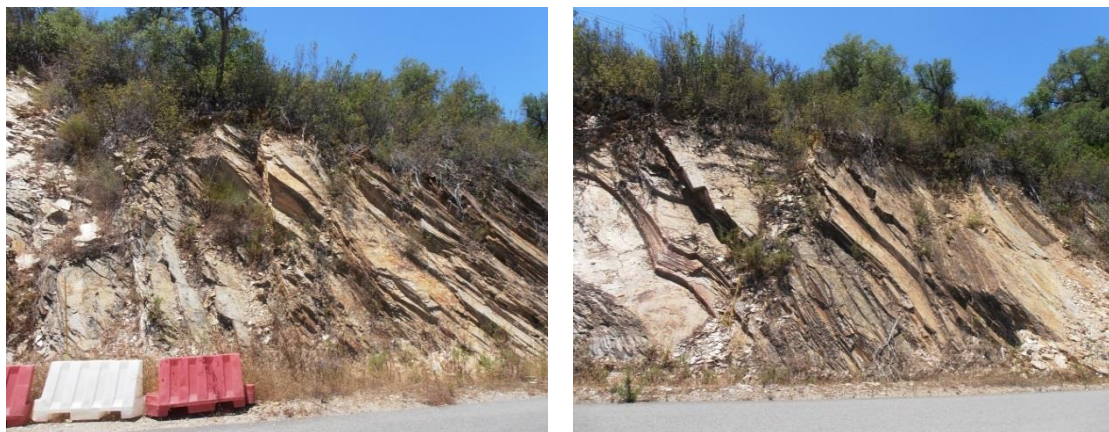
Figura 4.22 - Aspecto da zona 4.3 do Talude 4 em Junho de 2014, identificando-se lajes instáveis e roturas do tipo planar

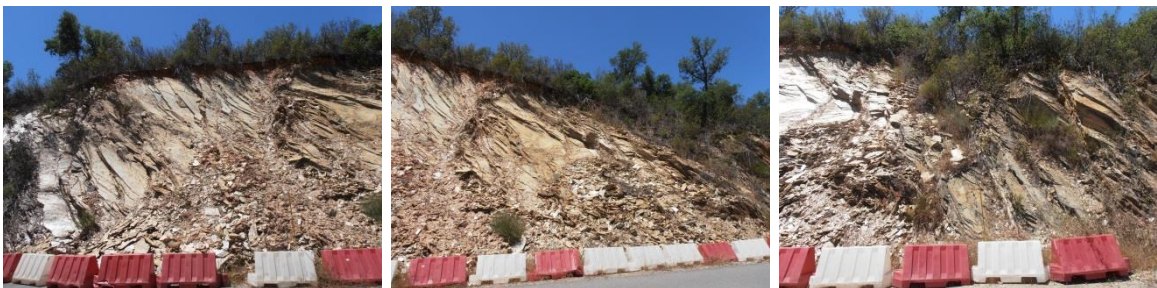
Figura 4.23 – Aspecto zona 4.4 do Talude 4 em Junho de 2014: instabilidade comandada por roturas do tipo planar

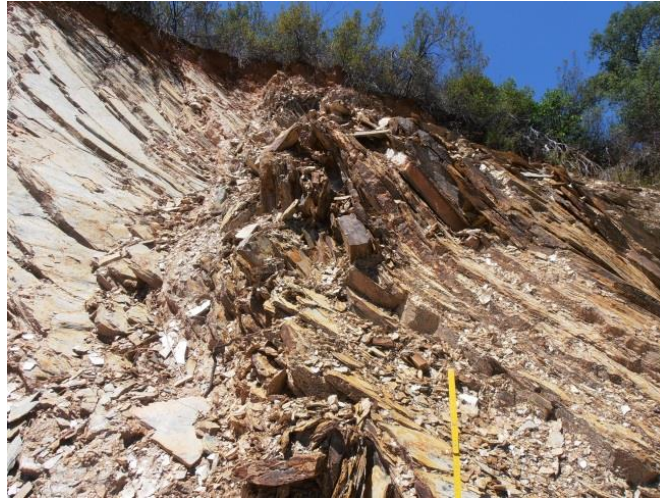
Figura 4.24 – Pormenor da zona 4.4 do Talude 4 em Junho de 2014: intensa fracturação das lajes grauvacóides

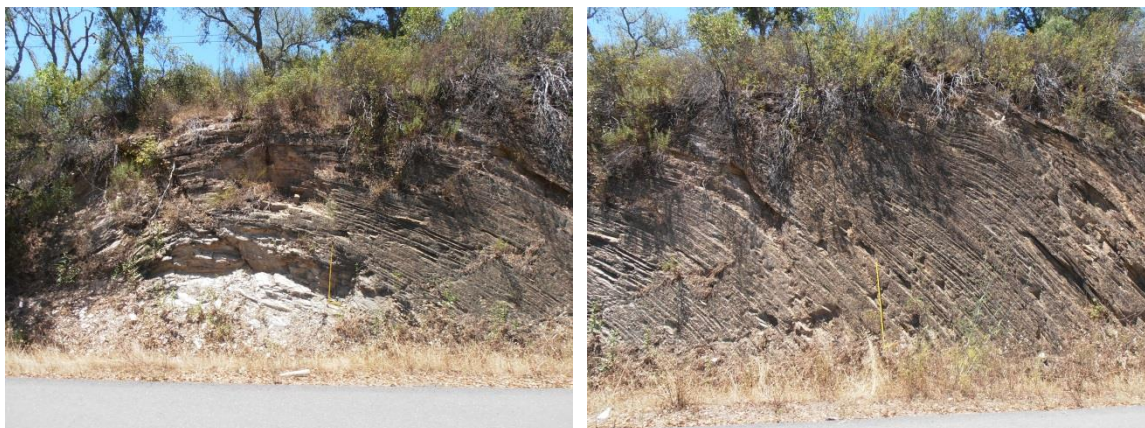
Figura 4.26 - Aspecto da zona 4.6 do Talude 4, em Junho de 2014, onde se observam dobras junto ao fim deste trecho com o núcleo em materiais competentes

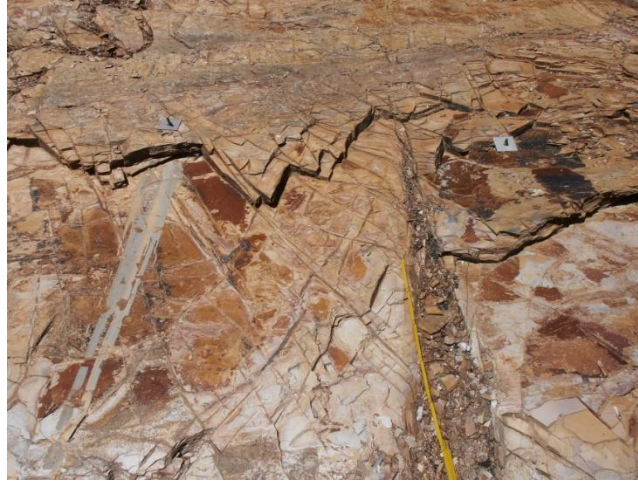
Figura 4.34 – Pormenor do talude 6 em Junho de 2014, onde se observa as pregagens aplicadas

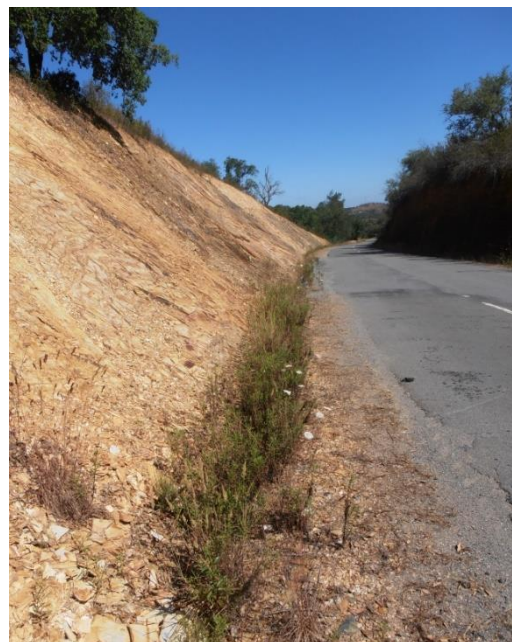
Figura 4.35 – Perfil do talude 6 em Junho de 2014: lajes de material e de vegetação rasteira na valeta não revestida e na berma

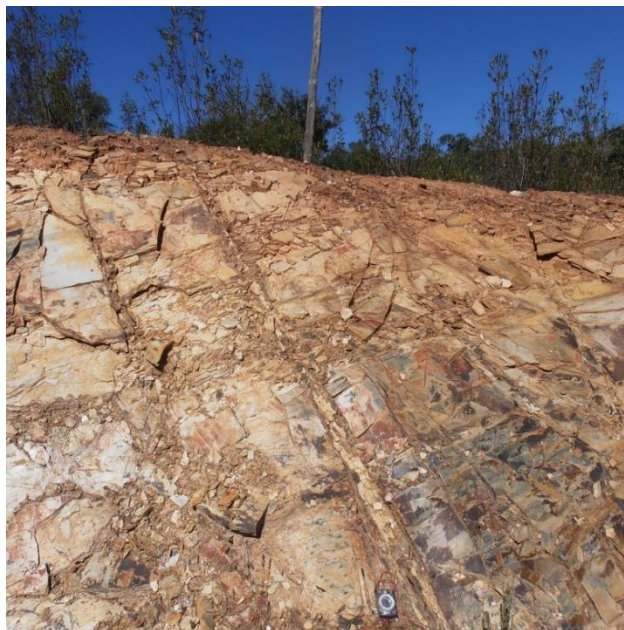
Figura 4.36 – Pormenor do talude 6 em Junho de 2014, ao centro com fenda preenchida por quartzo
