Joana Raquel Farias Roseiro

**CAUSAS, ANOMALIAS E SOLUÇÕES DE
REABILITAÇÃO ESTRUTURAL DE EDIFÍCIOS ANTIGOS
Estudo de caso**

Dissertação para obtenção do Grau de Mestre em
Engenharia Civil – Perfil de Construção

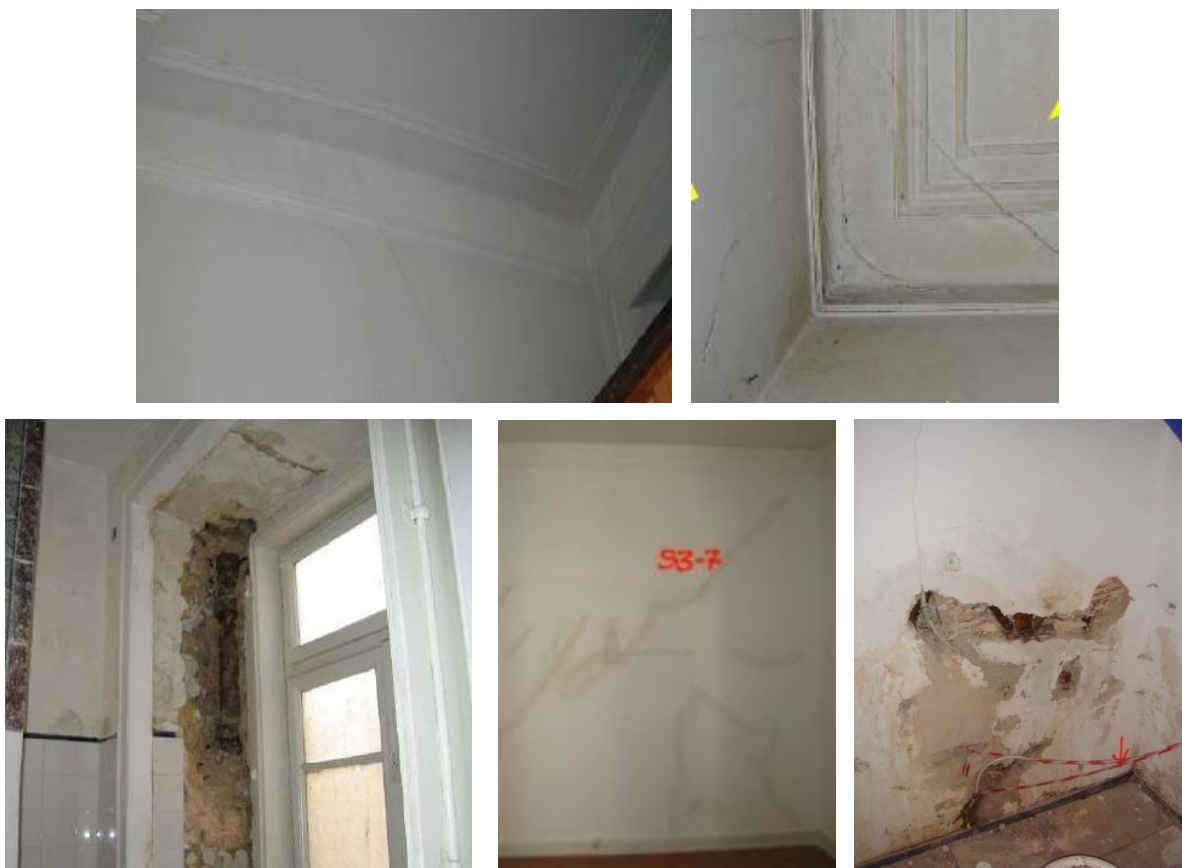
Fig. 5.11 – Fendilhação detectada no edifício [77]

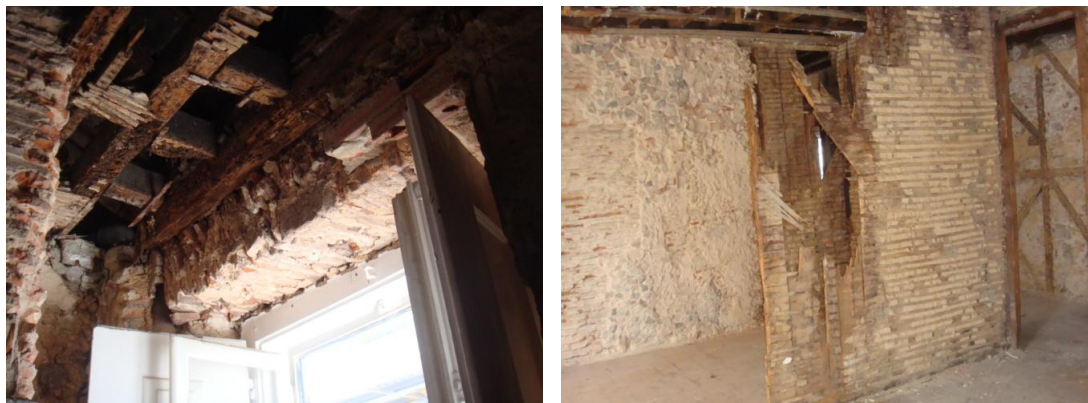
Fig. 5.12 – Degradação de elementos de madeira em paredes

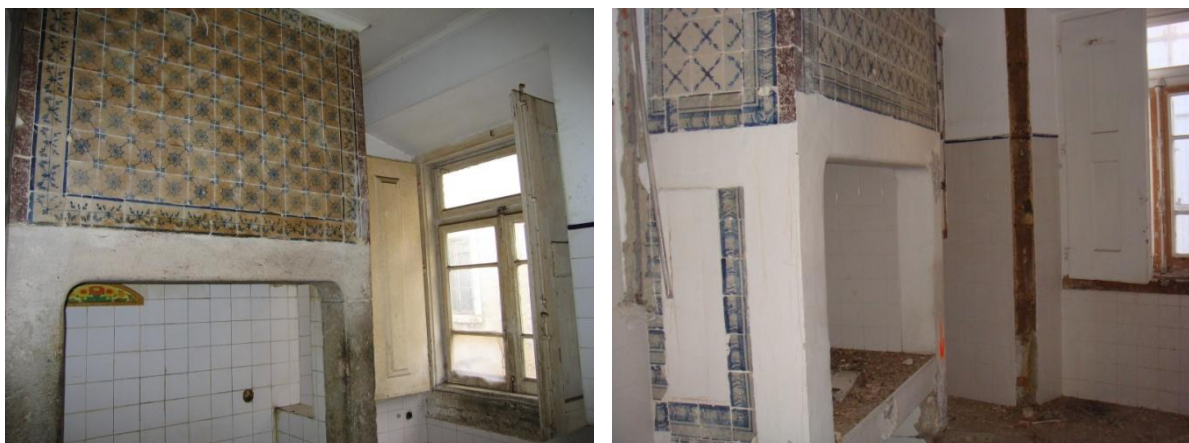
Fig. 5.13 – Degradação dos azulejos

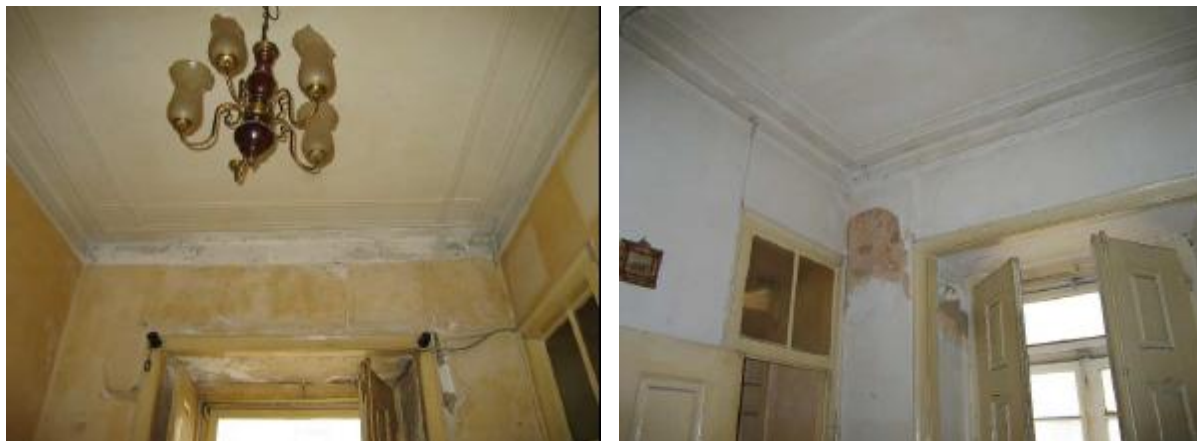
Fig. 5.14 – Desagregação em revestimentos interiores

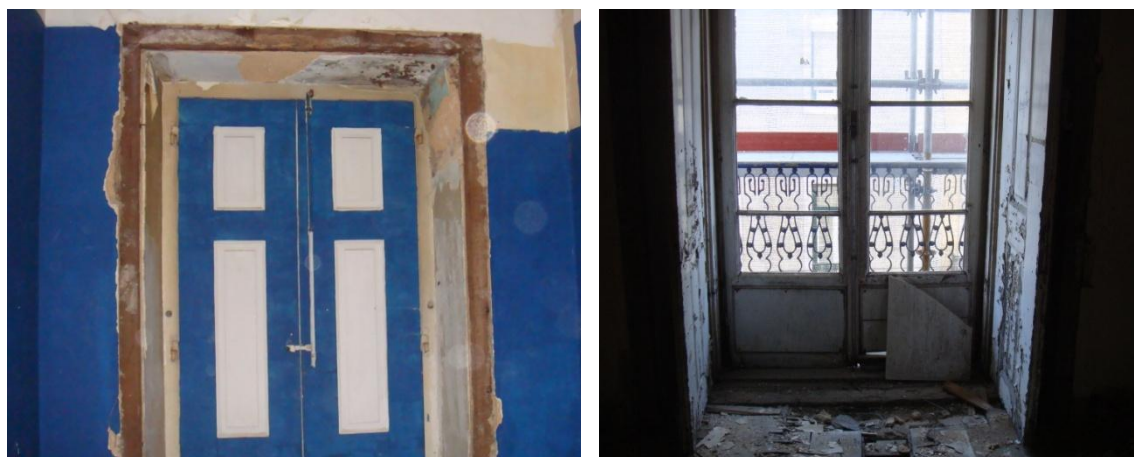
Fig. 5.15 – Caixilharia e guarnições dos vãos degradados

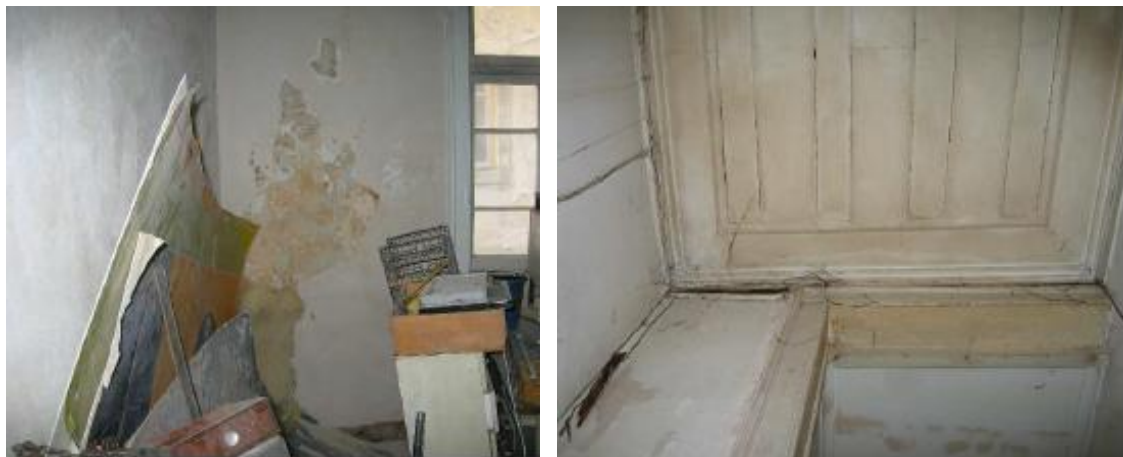
Fig. 5.16 – Eflorescências em paredes e tectos

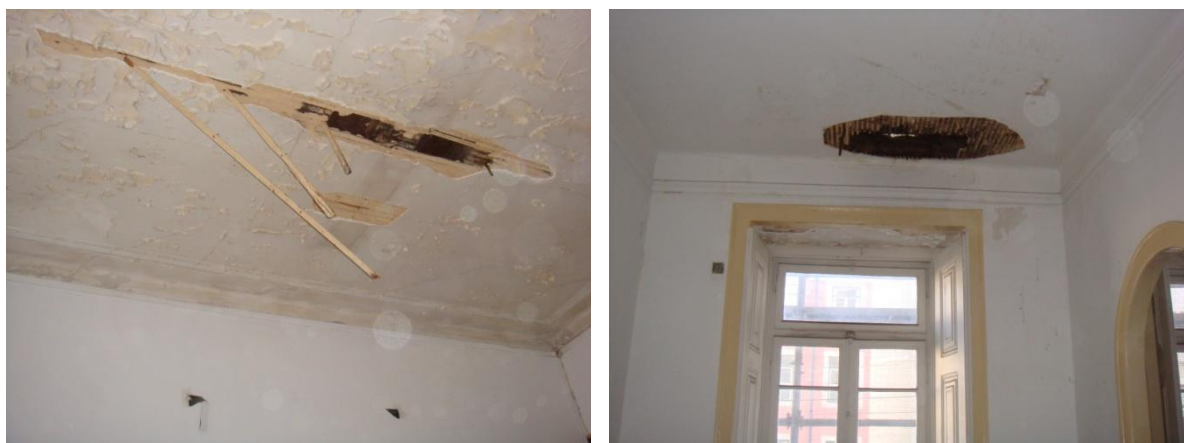
Fig. 5.17 – Desprendimento e desagregação em tectos

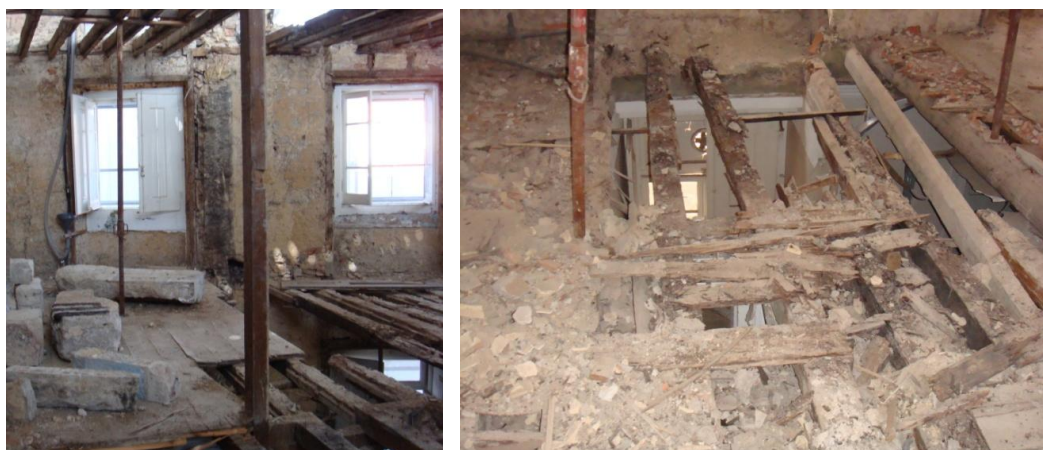
Fig. 5.18 – Degradação de vigamentos de pavimentos

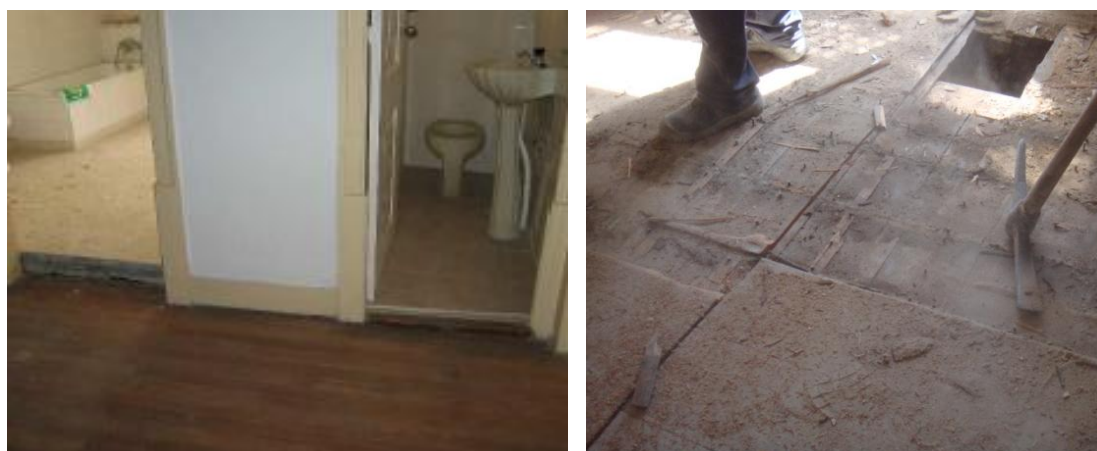
Fig. 5.19 – Existência de betonilhas e vários níveis de soalho nos pavimentos

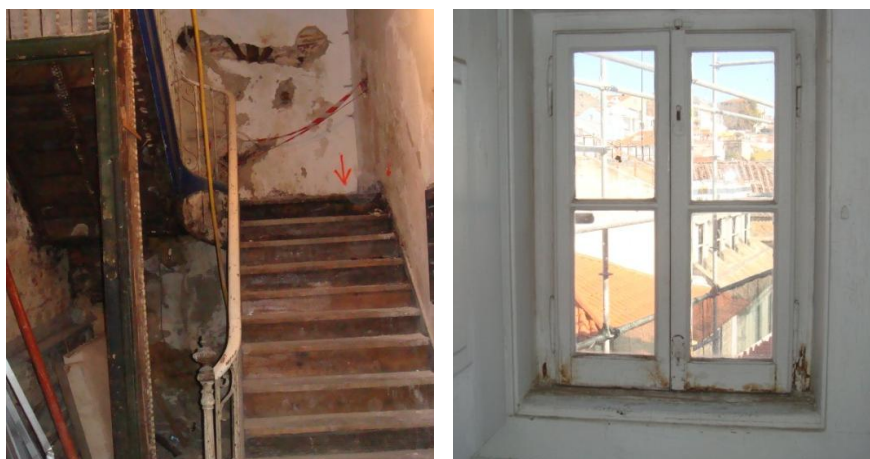
Fig. 5.20 – Corrosão em elementos metálicos
