**Caracterização material e conservação e restauro de um
painel de azulejos do séc. XVII do Ecomuseu do Seixal,
Portugal**

Dissertação para obtenção do Grau de Mestre em Conservação e Restauro,
Especialização em Cerâmica e Vidro

Dezembro de 2011

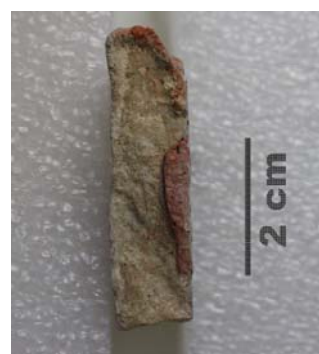
Figura 1.4. Chacota do azulejo A7 com camadas de argila vermelha

As chacotas são homogéneas na grande maioria dos azulejos e apresentam uma coloração creme rosada. No entanto, em alguns casos, como no azulejo A7 (**Figura 1.4.**), encontram-se camadas de argila vermelha, indicando pouca homogeneização da pasta cerâmica. Esta heterogeneidade encontra-se justamente nas linhas de fractura e nos destacamentos de vidrado, o que sugere ter auxiliado no processo de deterioração dos azulejos.

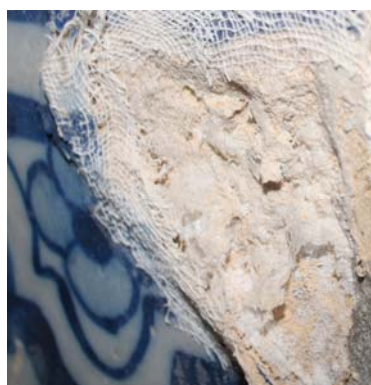
Figura 3.8. Pormenor de outro painel do mesmo edifício do Ecomuseu em que se evidencia a presença de sais solúveis.

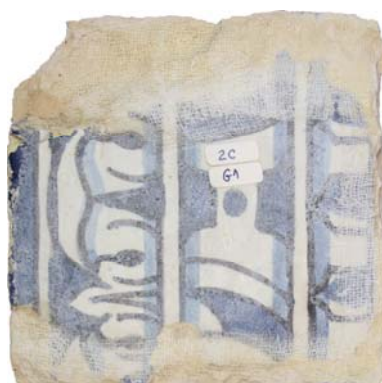
bastante deteriorada, com danos provocados pela ascensão de águas por capilaridade, e subsequente cristalização de sais solúveis. O painel apresentava, assim, à data, vários azulejos com o vidrado em destacamento, devido à cristalização de sais (**Figura 3.8.**), e múltiplas falhas de vidrado. Na intervenção foi utilizado um silicato de etilo como consolidante, quer da parede, por impregnação, com a injeção de silicato de etilo para o interior da parede através de diversos orifícios feitos previamente na mesma um pouco acima da altura do silhar, quer do vidrado dos azulejos, por pincelagem da superfície.⁴

Figura 3.9. Exemplos de patologias encontradas no painel. (a) camada esbranquiçada de silicato de etilo, o facing e as falhas de vidro, no azulejo G1. (b) desnivelamento dos fragmentos unidos com argamassa de assentamento, no azulejo B6.

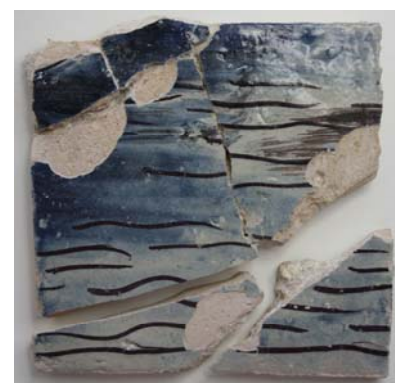
(b)

De entre os azulejos fracturados, existem alguns (A3, A4 e B6) em que na união dos fragmentos foi usada uma argamassa de aspecto idêntico à de assentamento de cal e areia. A união é pouco cuidada, por vezes bastante desnivelada, e terá sido executada algures no passado, talvez para reassentamento de azulejos que caíram (**Figura 3.9.**).

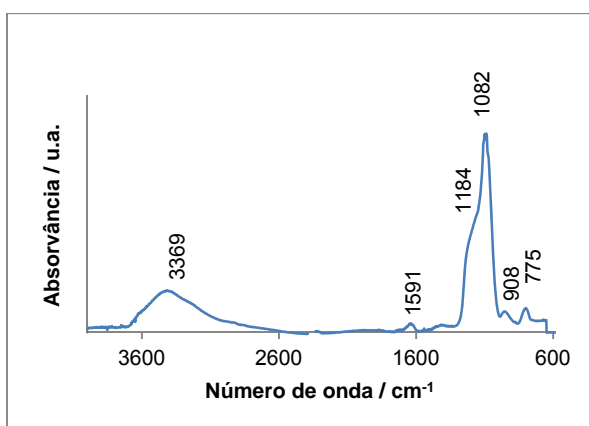
A análise da camada branca que revestia toda a superfície vidrada e cerâmica do painel confirmou a presença de silicato de etilo envelhecido, como pode ser visto na **Figura 3.10.** e na **Tabela 3.2.**

Figura 3.10. Espectro de FTIR do silicato de etilo identificado na camada branca presente na superfície do azulejo A4.

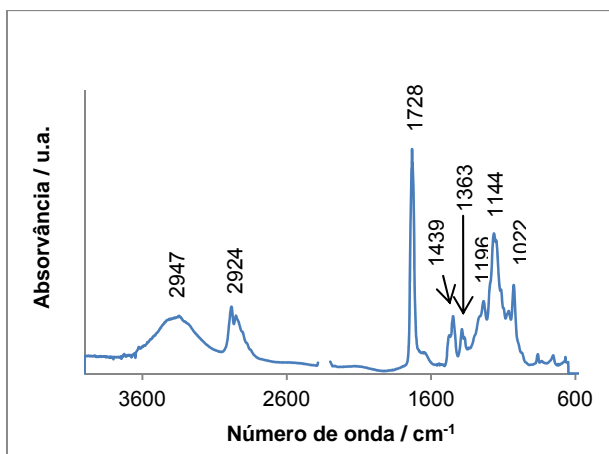
A análise por FTIR das áreas de *facing* confirmou a presença da resina acrílica Paraloid B-72[®], conforme **Figura 3.11.** e **Tabela 3.3.**

Figura 3.11. Espectros de FTIR do adesivo utilizado no *facing* recolhido do azulejo F4.

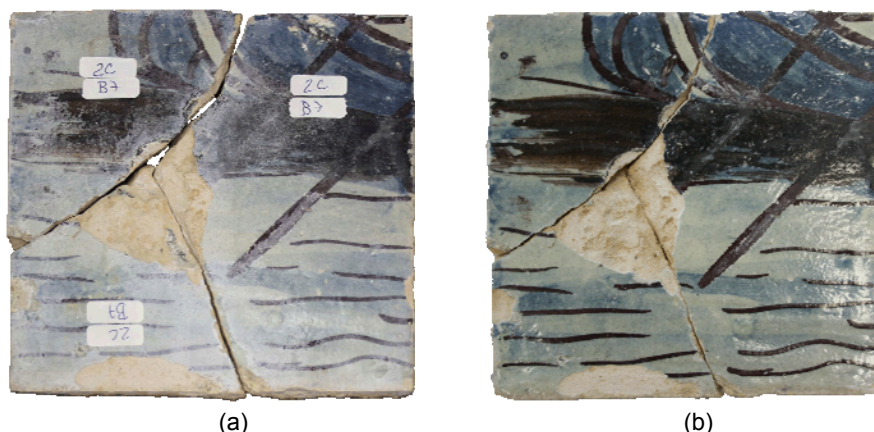
Figura 4.2. Aspecto do azulejo B7. (a) Antes da remoção do silicato de etilo. (b) Depois da remoção do silicato de etilo.

A limpeza do silicato de etilo da superfície vidrada foi possível somente por via mecânica, com o auxílio de bisturi (**Figura 4.2.**). Tentou-se remover o silicato de etilo por via húmida, mas sem êxito. Os três testes foram feitos com cotonete embebido em: água morna; acetona; e solução de ácido bórico - cloreto de potássio – hidróxido de sódio com pH 10,00. A remoção por via húmida foi então evitada, já que qualquer produto que atacasse quimicamente o silicato de etilo iria também afectar o vidrado, por se tratarem ambos de silicatos. A remoção do silicato de etilo das chacotas não foi possível dada a ligação química forte existente entre os dois materiais.

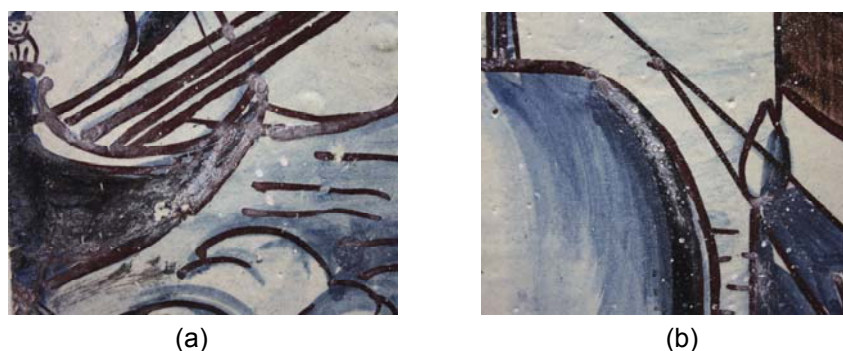
Algumas áreas do vidrado permaneceram baças e esbranquiçadas, já que mesmo mecanicamente foi impossível a remoção do silicato de etilo. Estas áreas coincidem com as zonas onde a pintura não se encontra difundida no vidrado, apresenta até um certo relevo, e também ela originalmente teria um aspecto baço (**Figura 4.3.**).

Figura 4.3. Pormenores das áreas que permaneceram baças devido à impossibilidade de remoção com silicato de etilo impregnado. (a) Azulejo C5. (b) Azulejo E4.

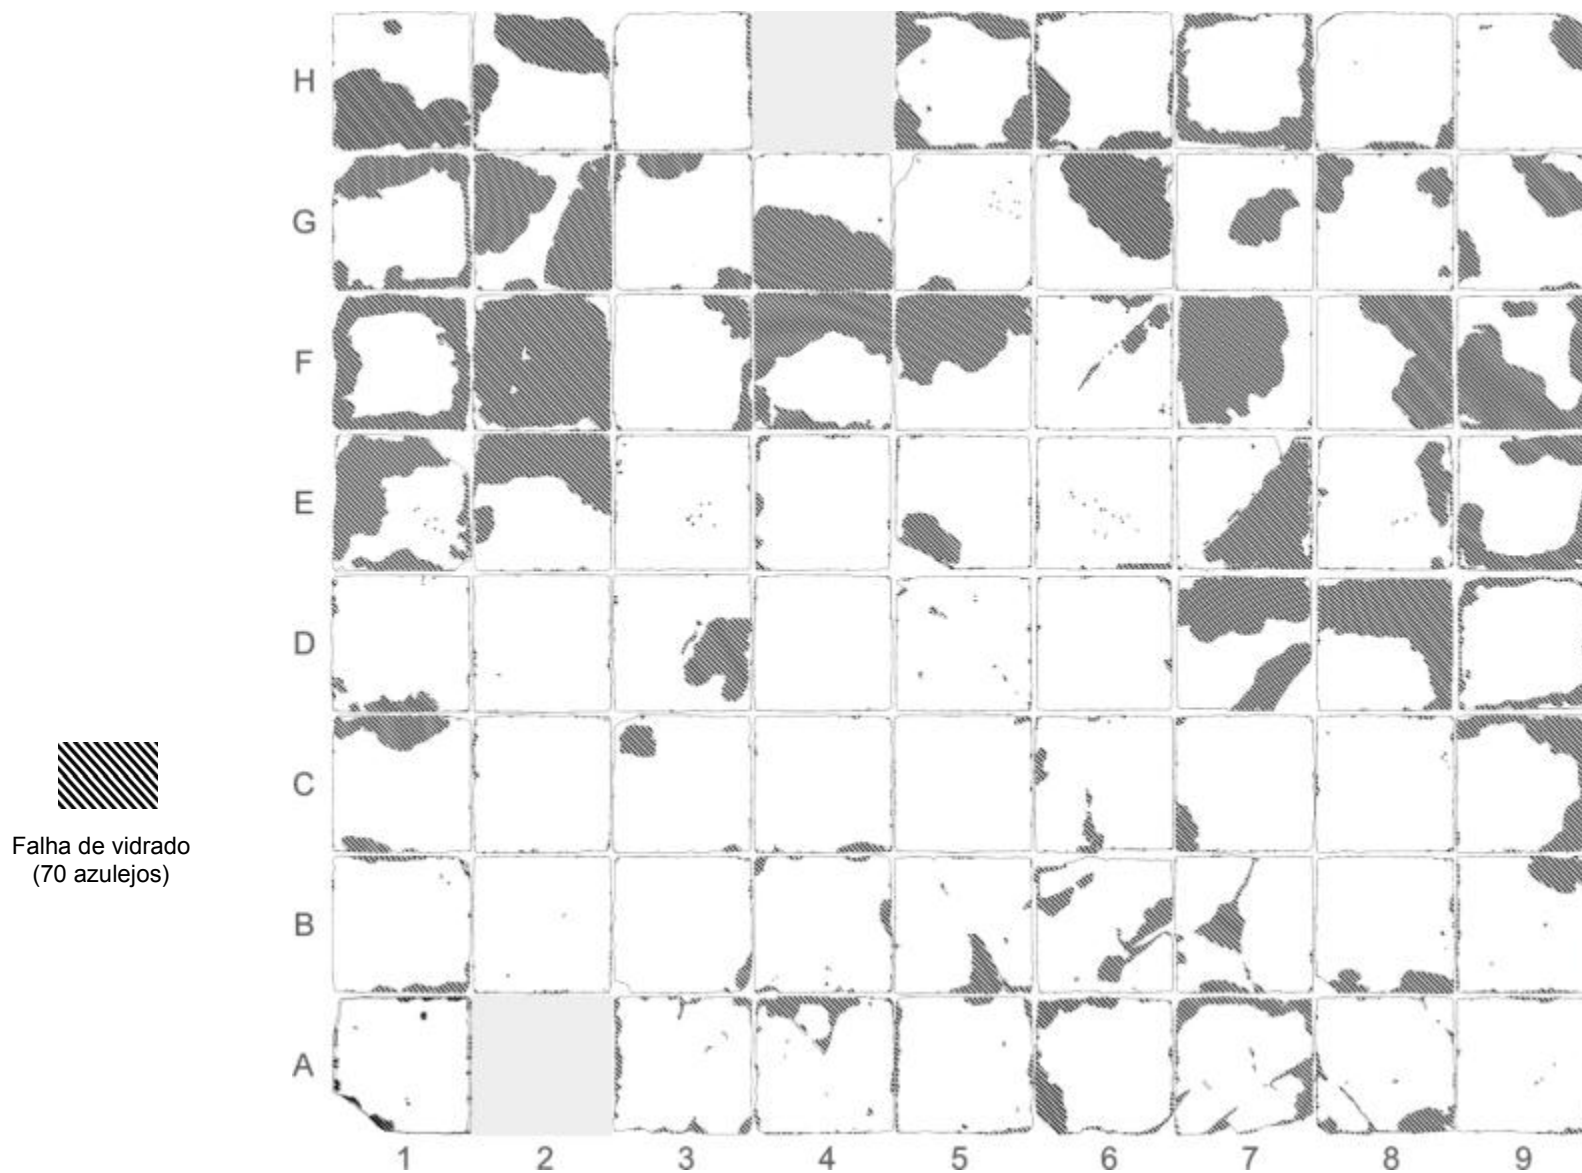
O painel encontra-se em mau estado de conservação. Está incompleto: originalmente era composto por 72 azulejos, porém, actualmente, possui duas falhas de suporte, os azulejos A2 e H4. Possui quinze azulejos fracturados, localizados sobretudo na área inferior, falhas de vidroado (em todos os azulejos, cerca de 25% da área total do painel) e lacunas. Os mapeamentos de patologias são apresentados no ANEXO VI.

Figura VI.1. Mapeamento do painel de azulejos referente às falhas de vidro

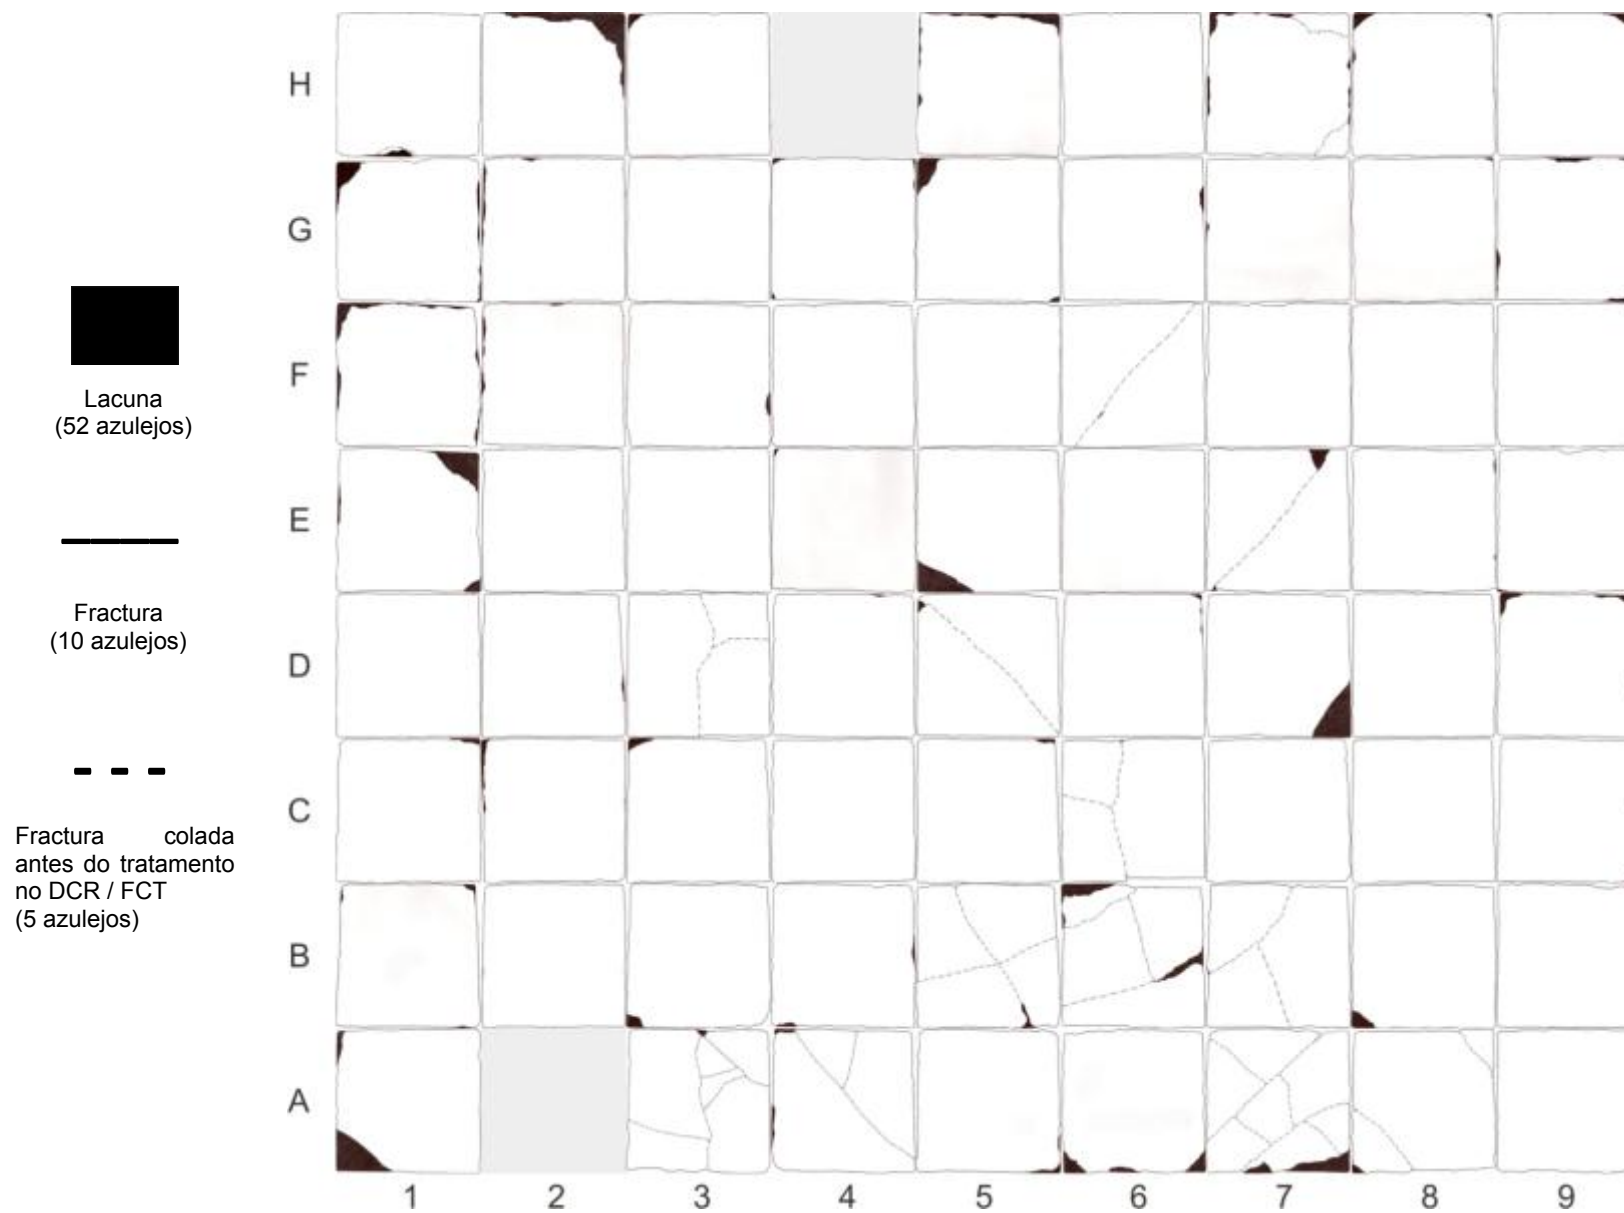
Figura VI.2. Mapeamento do painel de azulejos referente às lacunas e fracturas
