## **CONSTRUÇÃO TRADICIONAL DO ALGARVE**

### **CARACTERIZAÇÃO CONSTRUTIVA, ANÁLISE DE ANOMALIAS E PROPOSTAS DE INTERVENÇÃO**

Dissertação apresentada na Faculdade de Ciências e Tecnologia  
da Universidade Nova de Lisboa para obtenção do Grau de  
Mestre em Engenharia Civil na Especialidade de Reabilitação de Edifícios

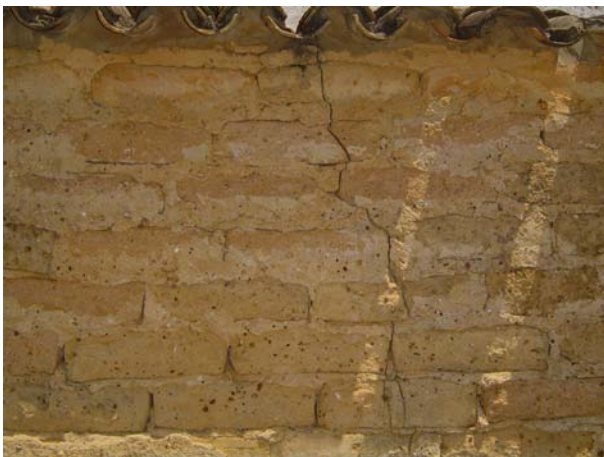
Fig 2.23 – Parede exterior em adobe, não revestida, com fissura.

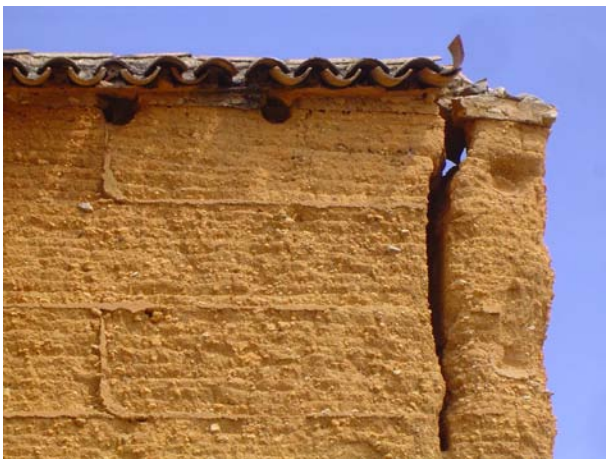
Nas ligações entre paredes perpendiculares podem ocorrer “descolamentos” nos casos em que essas ligações sejam frágeis, pelo que deverá ser dado particular cuidado na fase de construção. No caso de paredes em taipa ou adobe é indispensável que haja continuidade entre os blocos pertencentes às duas paredes. No caso da taipa executam-se os troços de forma às respectivas juntas verticais fiquem desencontradas. Os cunhais devem ser reforçados por exemplo através da aplicação de pedras de maiores dimensões. Para além da desagregação referida, a fendilhação é outra anomalia corrente em construções de alvenaria portante. As fissuras “procuram” os locais mais frágeis das paredes, normalmente “encontrando” o ponto mais fraco nas aberturas de vãos ou outros pontos de fragilidade construtiva. Também ocorrem em zonas correntes de paredes, não surgindo em exclusivo nas juntas mas podendo atravessar os próprios blocos. As fissuras podem ser causadas por assentamentos diferenciais de apoios, sendo o reforço em vãos e cunhais fundamental para permitir a transferência de esforços entre os vários elementos estruturais.

Fig 2.25 – “Descolamento” entre paredes exteriores ortogonais.

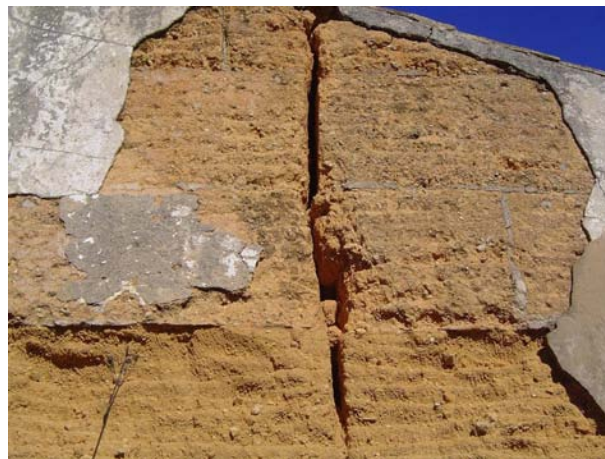
Fig 2.26 – Fissuração em parede de taipa, com atravessamento dos blocos.

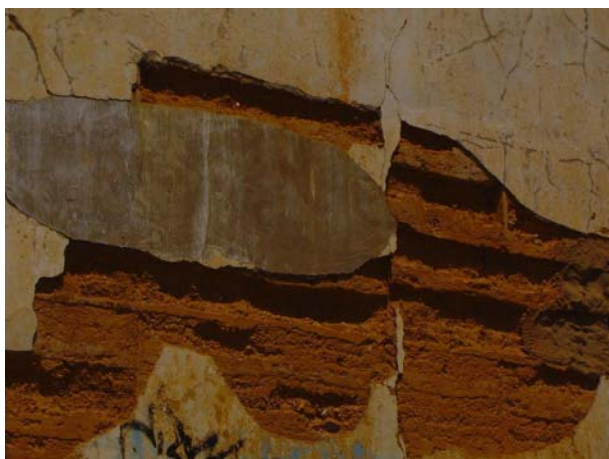
Fig 2.29 – Reparação com reboco à base de cimento, numa parede em terra.

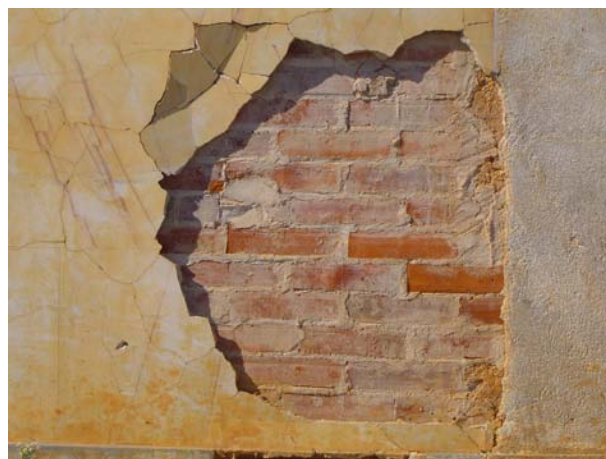
Qualquer um dos sais referidos pode cristalizar à superfície da parede, dando origem às eflorescências ou em camadas mais interiores (por exemplo sob o revestimento), cristalizando-se antes de atingirem a superfície das paredes. Neste caso denominam-se criptoflorescências. No primeiro caso a cristalização pode apenas provocar uma erosão superficial, sem degradação da parede em terra. Os sais podem ser removidos por limpeza da superfície afectada, sendo esta, no entanto, apenas uma medida temporária. Se não forem tomadas medidas complementares, como eliminação da fonte de água ou controlo da humidade relativa interior, a evaporação voltará a trazer os sais à superfície ao fim de pouco tempo, repetindo-se o processo. Quando a cristalização ocorre no interior das próprias paredes de terra ou entre estas e o revestimento, o desenvolvimento de tensões de cristalização pode provocar a rotura das ligações entre os diferentes materiais e o destacamento do revestimento. Esta situação é tanto mais gravosa se houver incompatibilidade química entre a argamassa de revestimento e o suporte. Mais cedo ou mais tarde as camadas superficiais acabam por se destacar, ficando a descoberto e sujeitos às intempéries, elementos estruturais que foram concebidos para serem revestidos. Ocorre a degradação do suporte, facilitando as vias de penetração de água.

Fig 2.30 - Destaque do revestimento, numa alvenaria de tijolos cerâmico maciço.

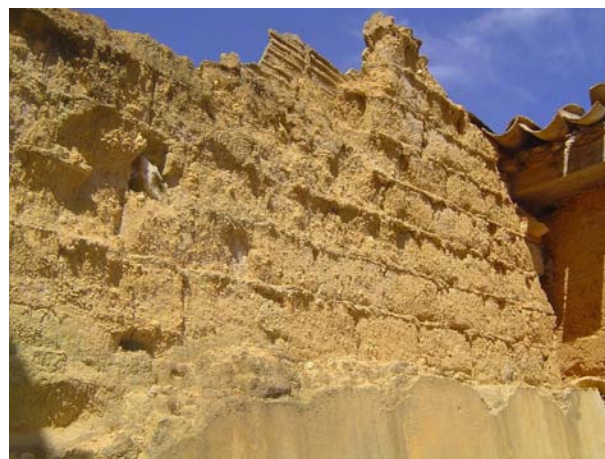
Fig 3.14 – Parede interior em adobe, bastante degradada no topo.

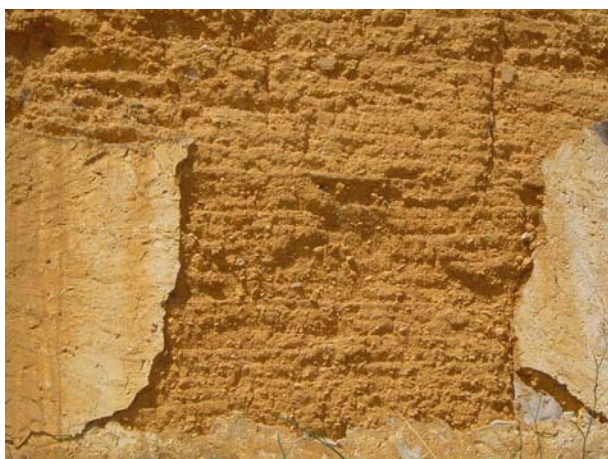
Todas as paredes do contorno no lado exterior e a maioria do interior mostram sinais de terem sido revestidas com argamassa de cal com 2 cm de espessura, embora em diversas zonas os revestimentos já se tenham destacado completamente do suporte ou encontram-se em perigo eminente de queda. A degradação do revestimento é mais acentuada nas paredes exteriores e nas interiores onde a queda da cobertura ocorreu aparentemente há bastante tempo. Verificou-se também que a exposição à chuva provocou a escorrência de finos ao longo dos paramentos, tanto de taipa como de adobe, situação que não é de todo prejudicial à estabilidade dos blocos, mas acelera o destacamento do revestimento. Também se verificou que a perda de secção dos blocos de adobe é mais acentuada na parte superior das respectivas paredes, por ser esse o local mais exposto aos agentes climáticos.

Fig 3.19 – Destacamento de revestimento numa parede exterior.

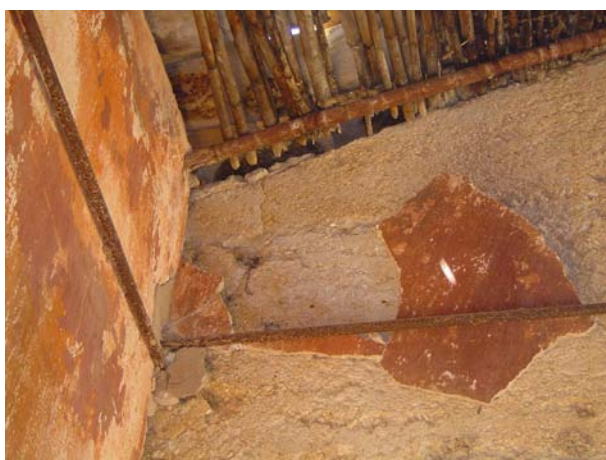
Fig 3.23 – Fixação das extremidades dos tirantes de aço, com argamassas cimentícia

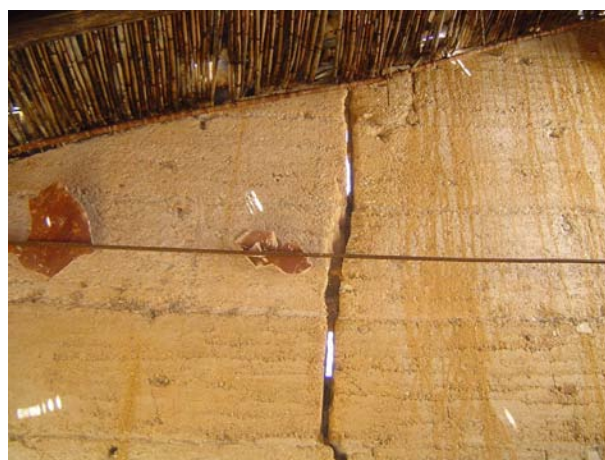
Constatou-se terem sido efectuados vários trabalhos de reforço estrutural em diversos locais da habitação, como medida de evitar o desmoronamento das paredes e tectos, em especial na cozinha e sala. Como elementos de reforço foram colocados tirantes em aço, nas paredes com fissuração mais gravosa. Os varões foram fixos nas extremidades, recorrendo-se ao uso de argamassas à base de cimento, o que demonstra que a sua aplicação é relativamente recente. Embora os varões de aço não apresentem protecção à corrosão, a aparente ineficiência dos reforços aplicados poderá dever-se às diferentes resistências mecânica existentes entre a argamassa cimentícia e a base em terra. Na ligação entre estes dois elementos poderão ocorrer elevados esforços internos, provocando a sua rotura.

Fig 3.24 - Reforço estrutural recorrendo a tirantes em aço, em locais de elevada fissuração.

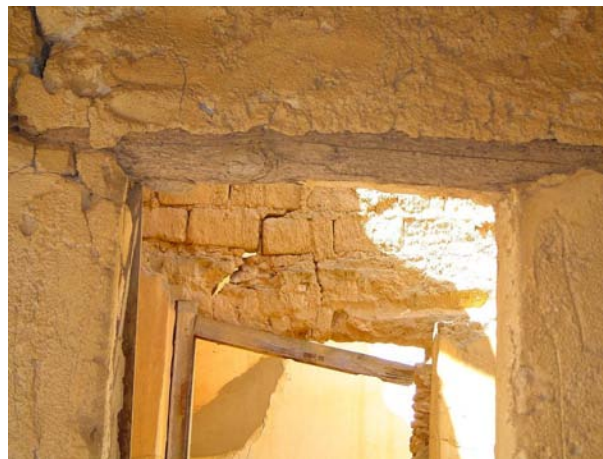
Fig 3.28 – Degradação de vergas interiores em madeira.

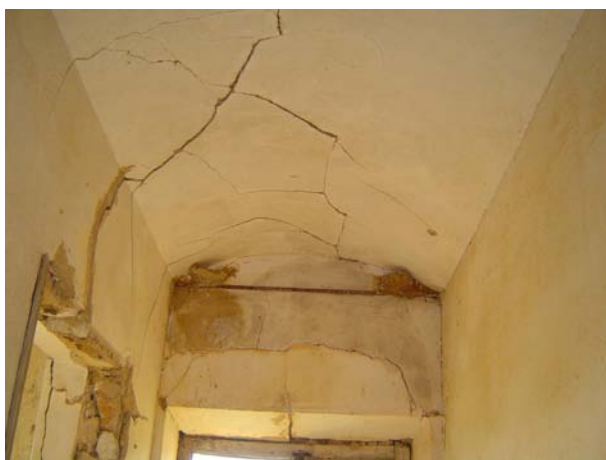
Fig 3.33 - Reforço estrutural da cobertura em abóbada, na zona da entrada.

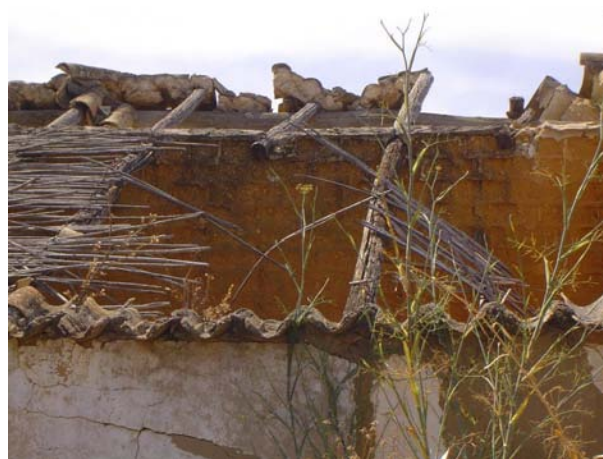
Fig 3.38 – Degradação dos barrotes, com queda da esteira de canas e das telhas canudo.

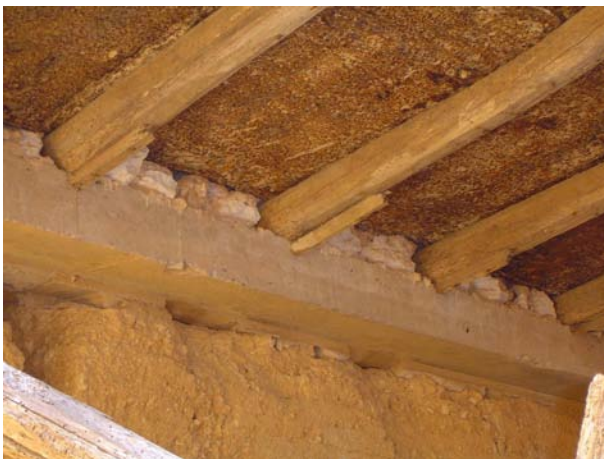
Um outro exemplo de reforço estrutural aplicado à cobertura verifica-se pela execução de um lintel em betão, possivelmente armado, executado sobre a parede exterior em taipa, do alçado posterior. Sobre o lintel foram assentes barrotes semelhantes aos originais, tendo sido a esteira de canas substituída por chapas metálicas, sobre as quais foram aplicadas as telhas canudo. Devido ao peso das chapas ser superior ao das canas, verifica-se que os barrotes apresentam uma acentuada flecha, sendo que alguns já fissuraram a meio vão. Na ligação entre o lintel e a terra constata-se a falta de aderência entre os diferentes materiais, através de uma separação física entre elementos.

Fig 3.41 - Reforço executado por lintel em betão, sobre a parede em taipa.

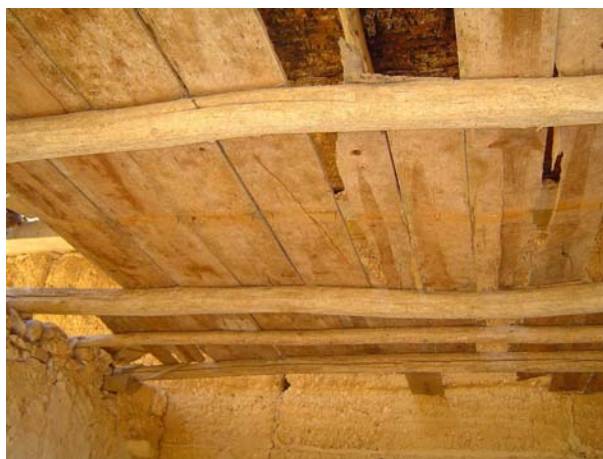
Fig 3.46 – Estrado de madeira, com alguma degradação dos barrotes e das tábuas.

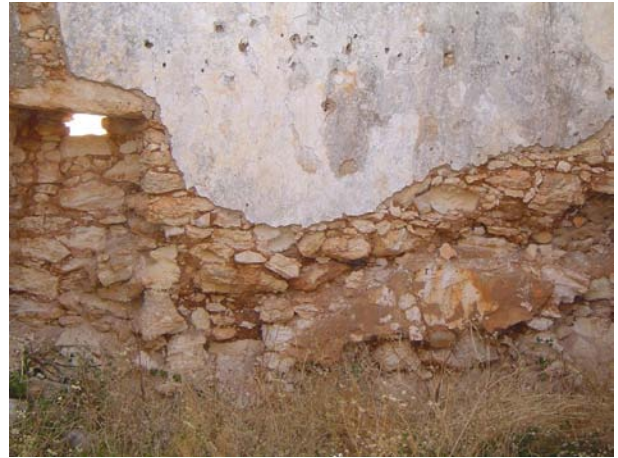
Fig 3.66 - Fachada em pedra não aparelhada, com degradação da argamassa de revestimento.

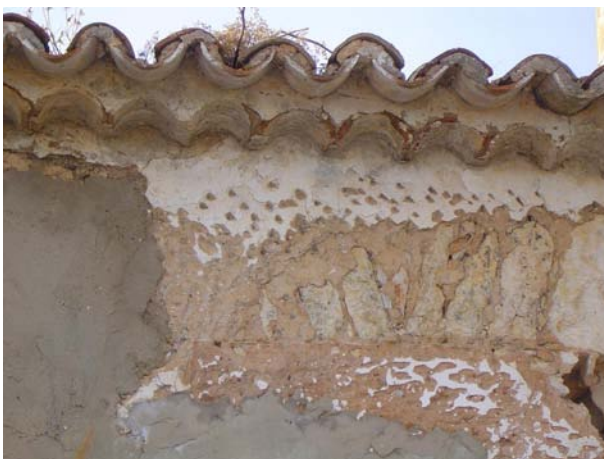
A fachada principal apresenta bastante diversidade de revestimentos, visivelmente aplicados em diversas épocas e sem ligação arquitectónica entre eles, nem do tipo de materiais aplicados. Verifica-se a existência de locais com reboco original e camadas de caição intactas; noutras áreas é visível o destacamento do revestimento; por vezes em locais com reboco este apresenta um rendilhado de fissuração; noutras zonas procedeu-se à reparação do revestimento com argamassas de base cimentícia ou com adição de fragmentos de pedra; são também visíveis acções de degradação provocadas propositadamente pelo Homem, como sejam *graffitis*.

Fig 3.67 - Heterogeneidade do revestimento da fachada, aplicado em diferentes épocas.

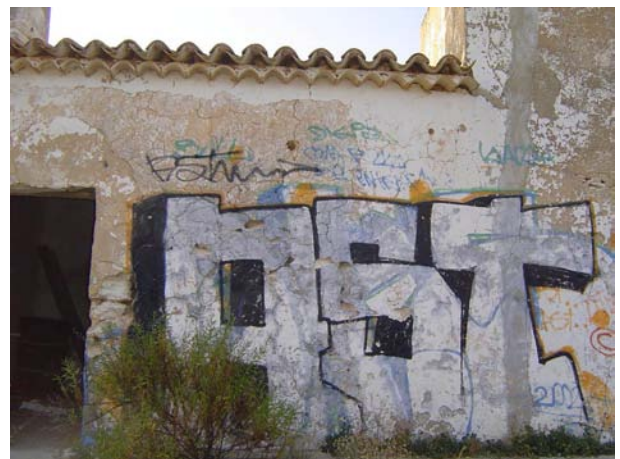
Fig 3.68 – Fachada principal, com degradação provocada pelo Homem através de *graffitis*.

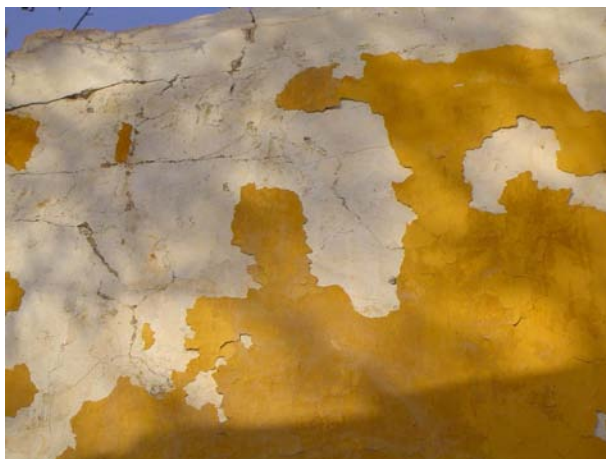
Fig 3.69 - Destacamento da pintura amarela da cozinha, sendo visível a cor inicial branca.

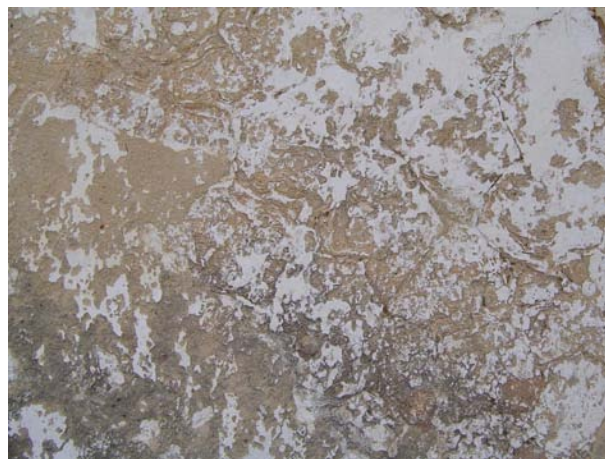
Fig 3.70 - Fissuração do revestimento, com degradação da caiação.

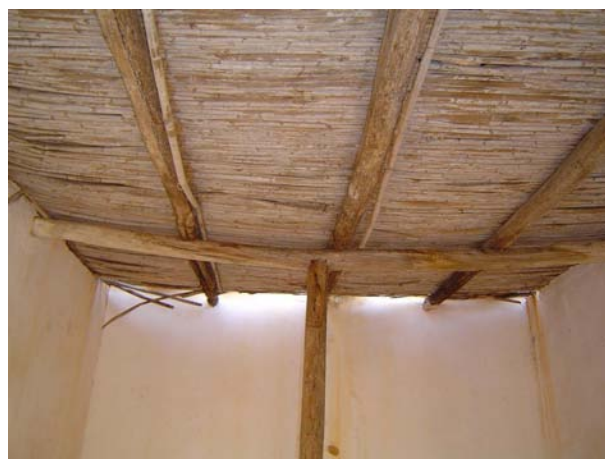
Fig 3.78 – Elemento de escoramento dos barrotes, devido à sua elevada flecha.

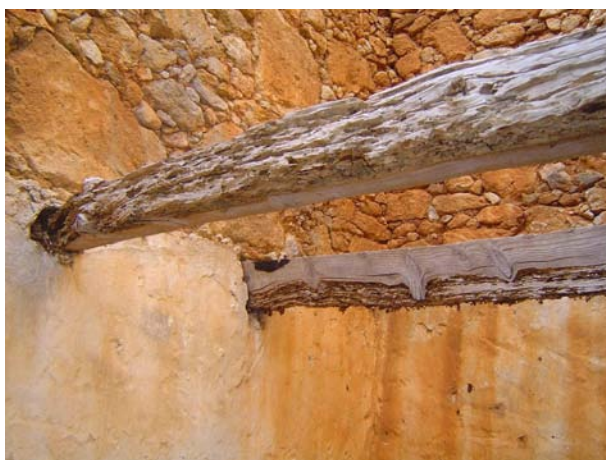
Fig 3.79 – Encontro degradado devido à acumulação de humidade e fraca ventilação.

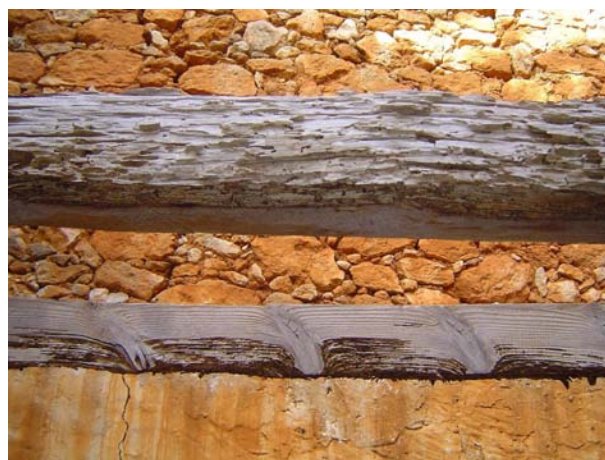
Fig 3.80 – Perda de secção na madeira, causada por agentes biológicos.

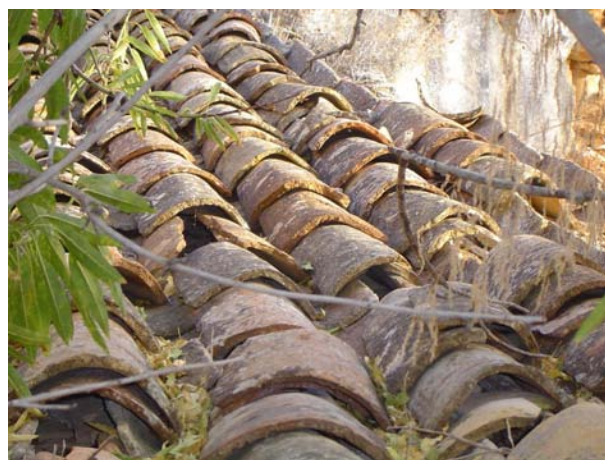
Fig 3.82 - Aspecto exterior da cobertura, com algumas telhas partidas.

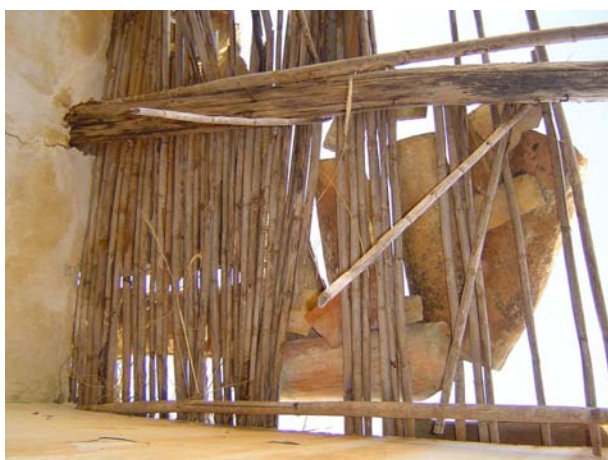
Fig 3.83 – Rotura de barrote da cobertura, com queda das canas e telhas.

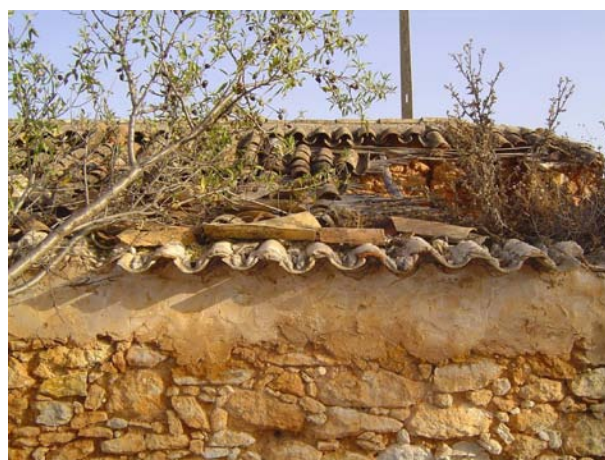
Fig 3.84 – Degradação geral da estrutura em madeira da cobertura.

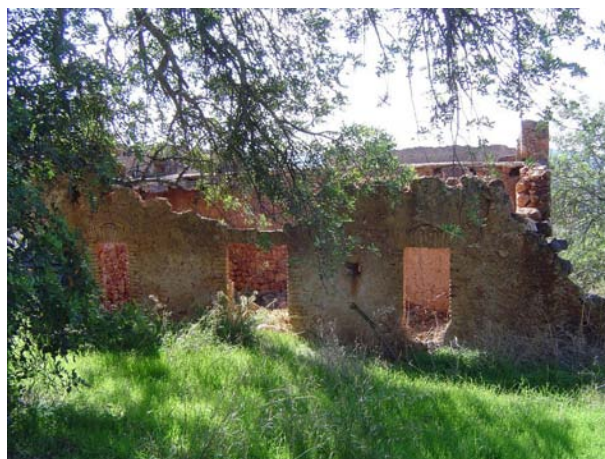
Fig 3.94 - Fachada de tardo virada a Norte, visivelmente em ruína.

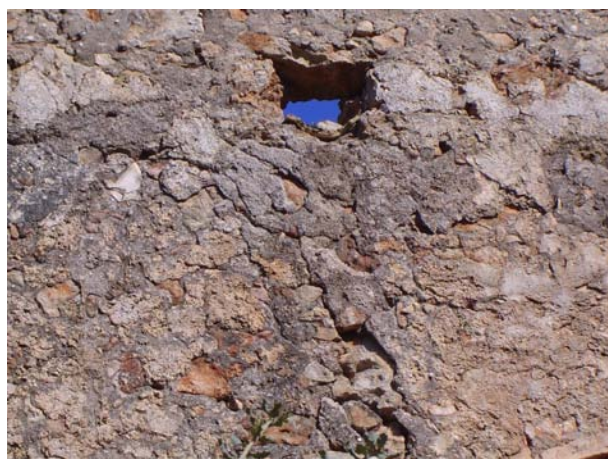
Fig 3.108 – Fissuração e acumulação de vegetação parasitária, junto à abertura.

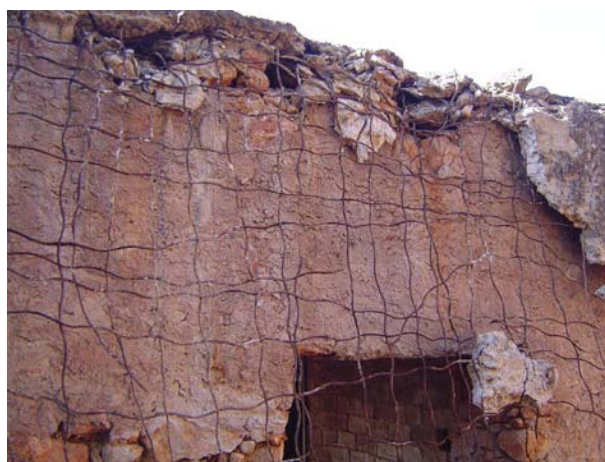
Fig 3.116 – Degradação da laje, verificando-se a geometria da malha de aço.

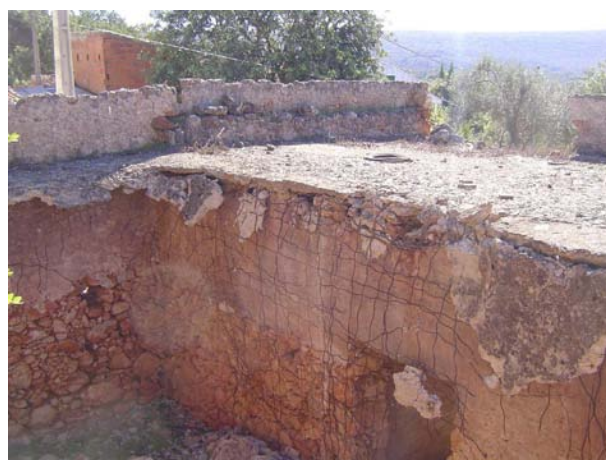
Fig 3.118 – Vista geral da queda da cobertura, na parte traseira da edificação.
