**Estudo da vulnerabilidade dos depósitos de materiais de escavação e
de construção (aterros) no concelho do Funchal: inventariação,
cartografia e caracterização**

Dissertação de Mestrado em

Gestão do Território – Planeamento e Ordenamento do Território

Abril de 2013

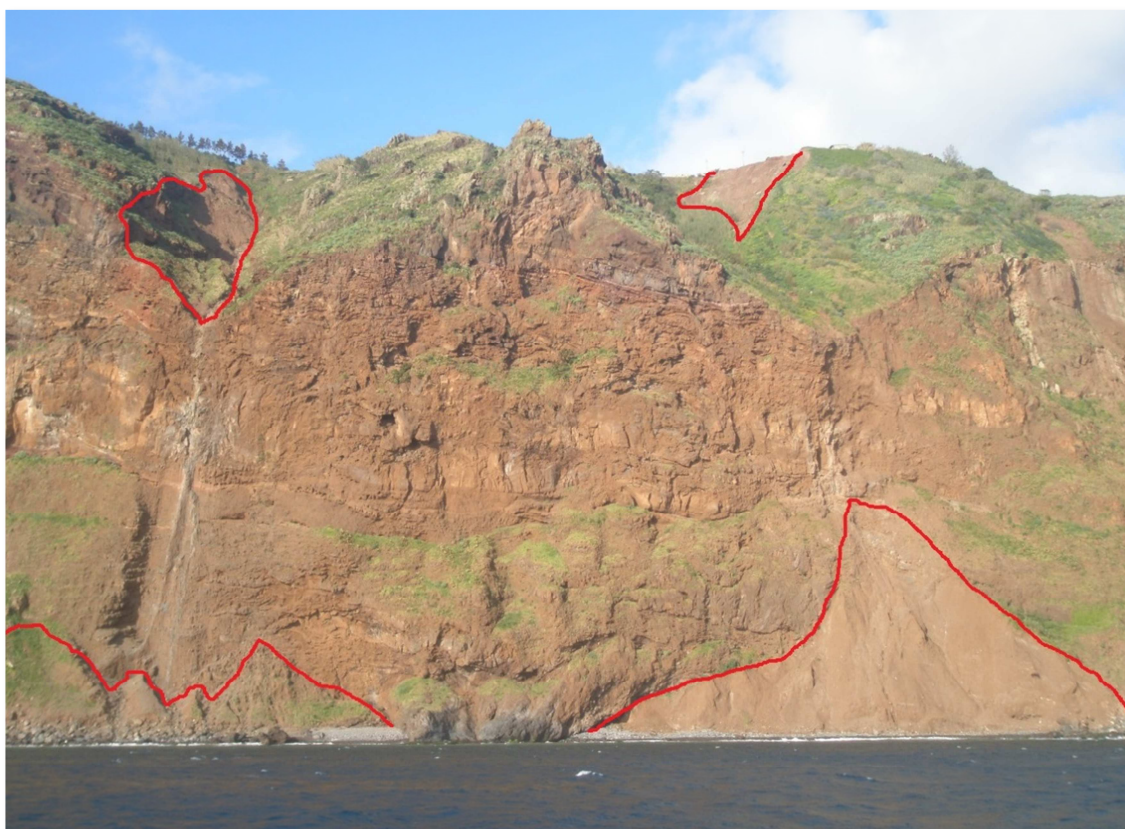
É um aterro que por se encontrar no topo de uma vertente sobranceira ao mar, sobre a Reserva Natural do Garajau, com declive acentuado e sem qualquer tipo de contenção frontal, evidencia um avançado estado de retrocesso da escarpa em toda a sua extensão, desde a plataforma (já desativada) do antigo estaleiro da Moldebetão até ao extremo poente, junto às instalações do Clube de Tiro e Caça da Madeira, passando pelo terreno onde se encontra em construção a futura sede e o centro de formação do Serviço Regional de Proteção Civil (SRPC). Na base da vertente, ao nível das pequenas praias de calhau, identificamos vários depósitos de materiais provenientes dos diferentes episódios de movimentos de massa que têm ocorrido no local, sendo ainda perfeitamente visíveis as respetivas cicatrizes de deslizamento (**Figura IV. 7**).

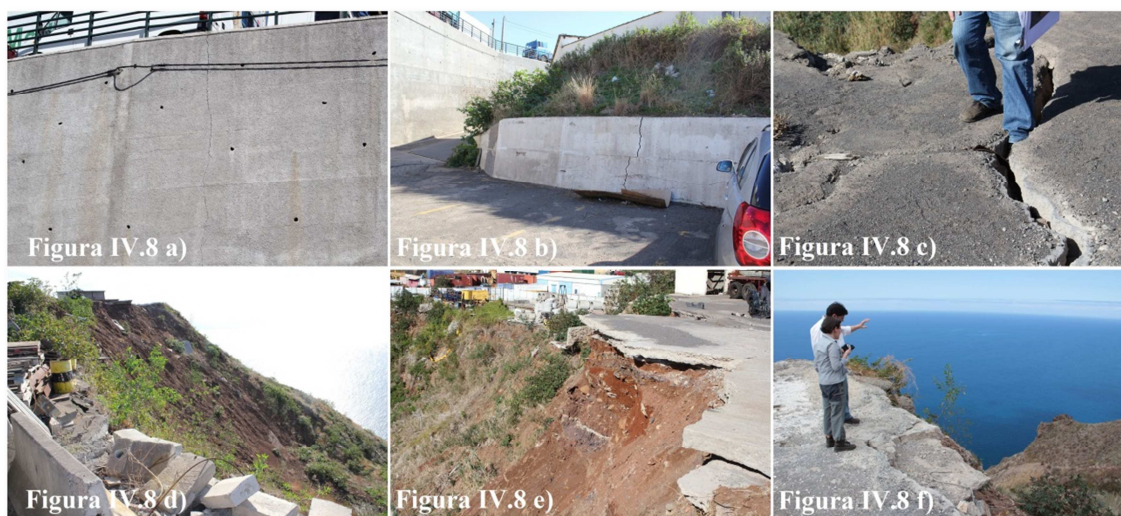
Este aterro apresenta, portanto, a maior espessura de níveis de aterro identificada nesta campanha (através da sondagem S27), e é também um dos aterros onde é evidente um maior grau de instabilidade, demonstrada por fenómenos de fissuração do pavimento, paredes e muralhas de betão, forte erosão e queda de materiais para a vertente e sopé da arriba, com redução da sua extensão e retrocesso da escarpa (**Figuras IV.8 a), b), c), d), e) e f)**).

- ii)** construção de muralhas de contenção frontal neste sector do aterro de forma a travar possíveis movimentos de massa que possam atingir o edifício sede do Serviço Regional de Proteção Civil e os serviços nele a instalar (serviços de socorro às populações), evitando deste modo danos que possam de alguma forma comprometer a normal operacionalidade destes serviços em caso de ocorrência de episódios catastróficos;

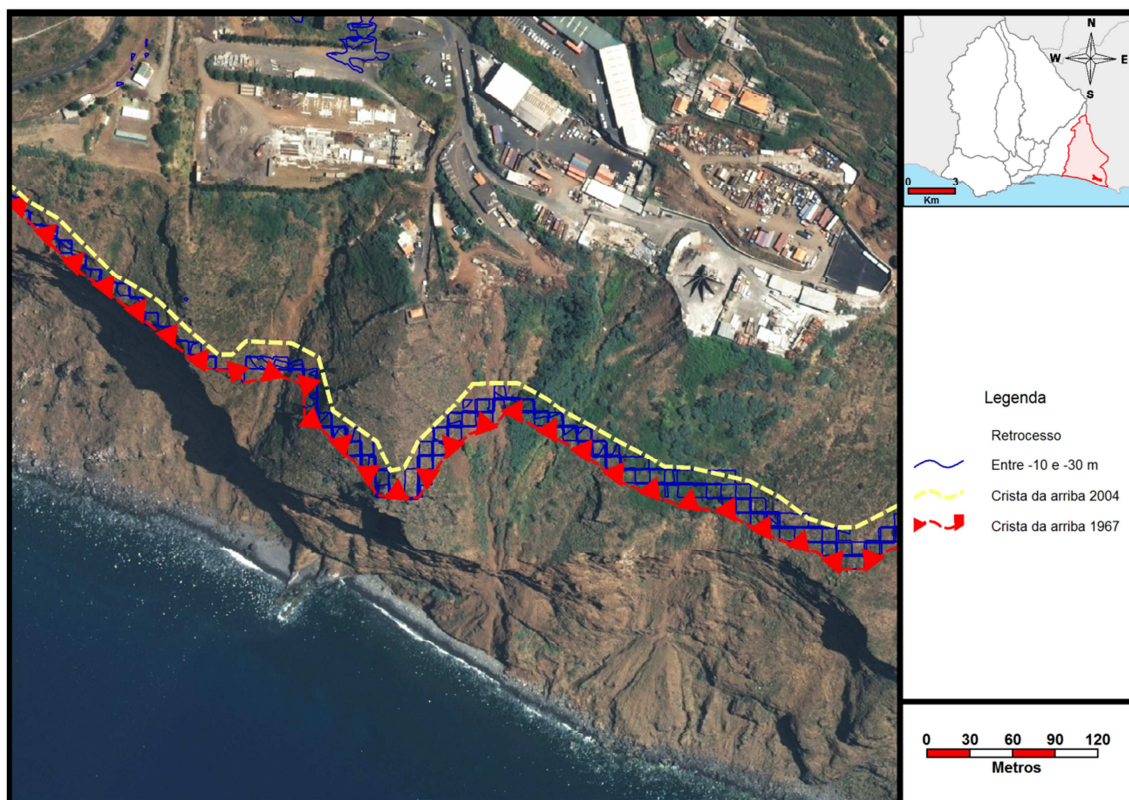
É de salientar igualmente a situação que se observa na parte frontal do Aterro da Cancela, onde se regista, em função da cartografia analisada e dos dados disponíveis, retrocessos da escarpa na ordem dos 20/30 metros em determinados sectores do aterro para um período de trinta e sete anos (1967-2004) (**Figura IV.14**).

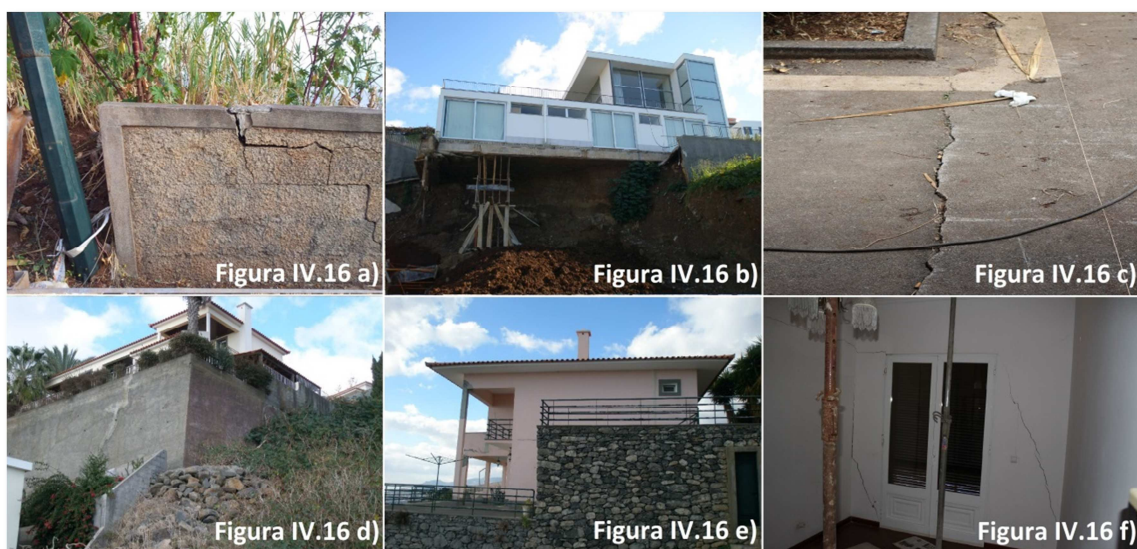
Dada a inexistência de cartografia ou de um inventário que referisse que neste local funcionou um aterro, a Câmara Municipal do Funchal, desprovida de informação fundamental, licenciou nos anos 90 do século passado uma urbanização sobre este espesso depósito. É portanto um antigo aterro que tem a particularidade de neste momento ter edificada sobre si uma urbanização de luxo, onde pelo menos oito moradias estão em risco de ruir total ou parcialmente. Algumas destas moradias já evidenciam sinais dos movimentos que estão a ocorrer, com fenómenos de fissuração de pavimentos, muros de contenção, paredes estruturais e pilares. Neste local há a salientar o colapso que ocorreu a 12 de Março de 2011 num dos módulos de uma das moradias existentes nesta urbanização (local onde foram executados os perfis sísmicos PS25.1 e PS25.2 (**Anexo I**)) (**Figuras IV. 16 a), b), c), d), e) e f)**).

Também a queda de materiais ao longo do tempo sobre a vertente e o sopé da arriba, revelam evidentes sinais de instabilidade da plataforma de aterro.

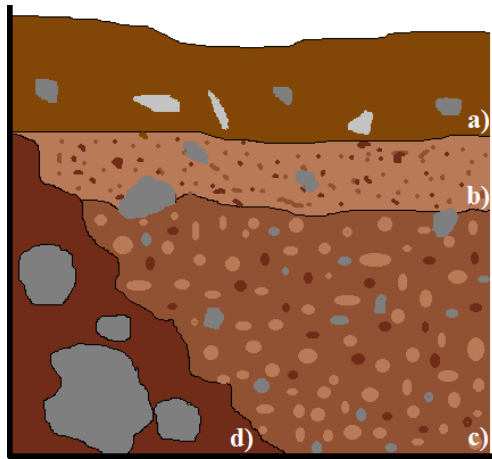
Aproveitando as obras realizadas nesta moradia, que sofreu elevados danos provocados pelo deslizamento das terras sobre as quais foi edificada, procedeu-se à análise pormenorizada do depósito ali bem visível (**Figura IV. 18**).

- a) - Terra vegetal com resíduos de construção e materiais pedregosos;
- b) - Material silto-argiloso com materiais piroclásticos;
- c) - Mistura de material silto-argiloso com fragmentos de diferentes rochas;
- d) - Material silto-argiloso muito fendilhado com mistura de blocos rochosos.

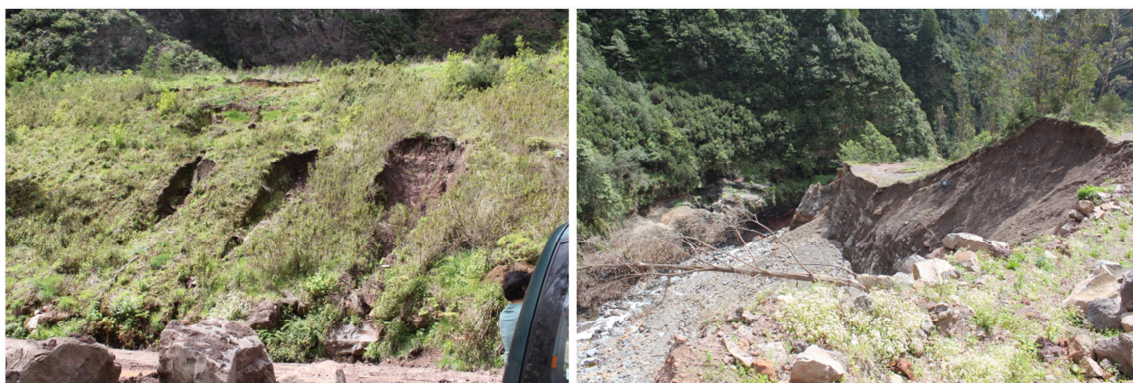
Estes espessos depósitos formados por aterros de materiais grosseiros e finos apresentam, em alguns locais, fissuração, fendilhamento, sulcos de erosão torrencial, fenómenos de creep e cicatrizes de escorregamento (**Figura IV.28 e IV.29**). A instabilidade verificada e os escorregamentos ocorridos ao longo do talude para o interior da ribeira de Santa Luzia vêm-se repetindo por diversas vezes, tendo o último grande movimento de massa acontecido no dia 20 de Fevereiro de 2010 (**Figura IV.29**). São enormes volumes de lamas e escórias que vão preenchendo o estreito vale e que poderão, numa situação extrema, originar fluxos de lama que na sua trajetória até ao mar poderão atingir velocidades muito elevadas, fenómenos estes idênticos aos ocorridos, por exemplo, no Rio de Janeiro e no Estado de Vargas na Venezuela.

- vii)** nos locais onde sejam evidentes fenómenos de “creep”, recomendamos que estes sejam intervencionados com soluções ligeiras, tais como a utilização de hidrossementeiras, criação de redes de drenagem eficientes e eventualmente reperfilamentos dos terrenos (depósitos de aterro). Estes tipos de soluções permitem atenuar a erosão dos terrenos, melhorar a escorrência superficial reduzindo a infiltração de águas e reduzir a velocidade de escoamento dessa escorrência;

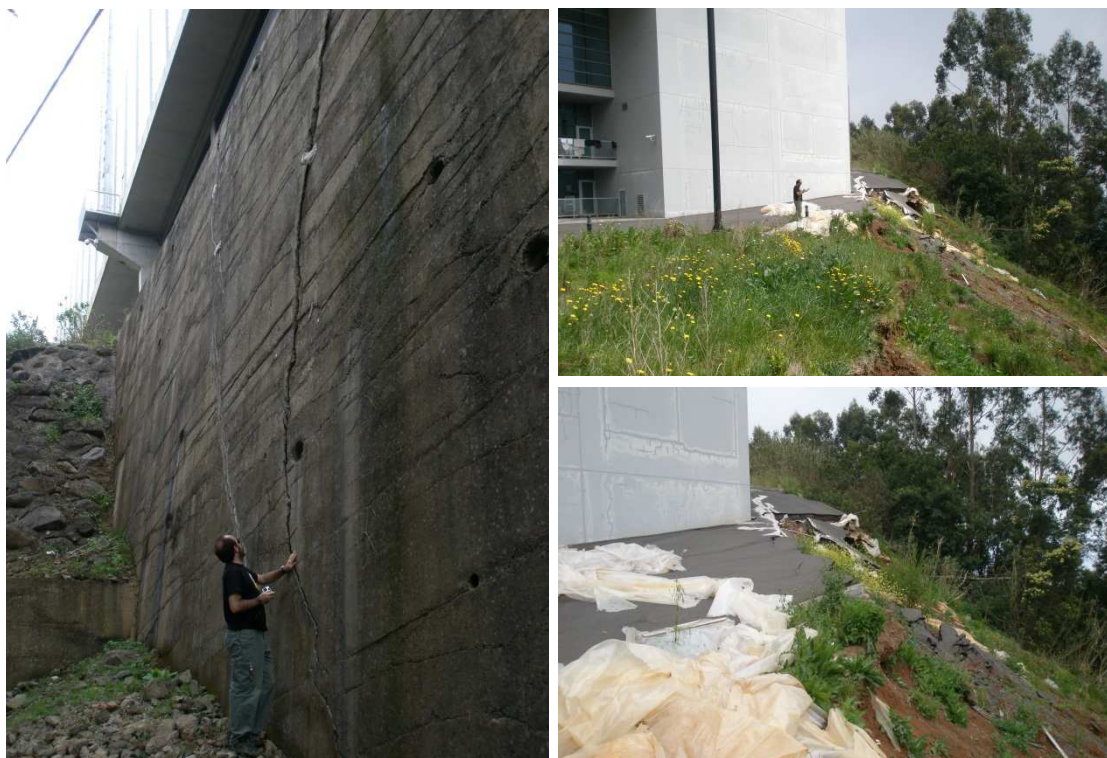
Fotos da muralha de contenção no sector norte poente (onde é possível observar o seu fissuramento) e poente (onde é possível observar o escorregamento aí ocorrido com colapso do acesso rodoviário ao parque de estacionamento) do aterro do Estádio da Madeira
