Rui Luís Furtado Marques

Licenciado em Engenharia Civil (Pré-Bolonha)

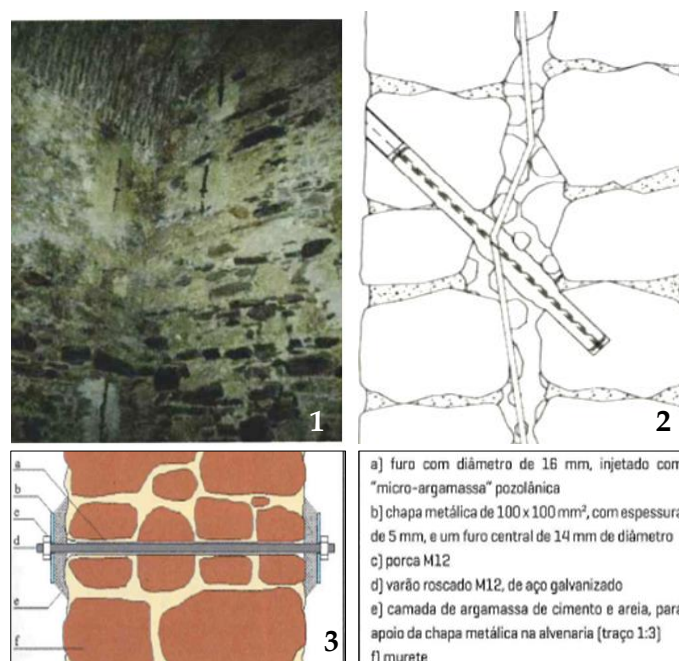
1 - Parede de alvenaria reforçada localmente com pregagens tradicionais (Silva, 2007); 2 - Pregagem dotada de manga injetável (Silva, 2007); 3 - Pormenorização de solução de reforço com conetor (Pinho, 2007).

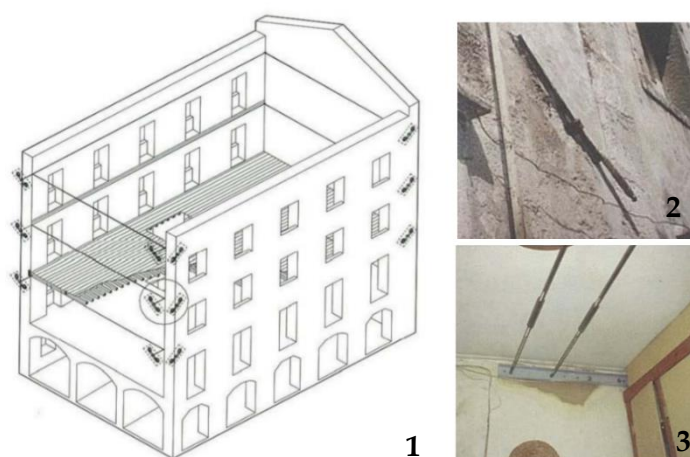
1 - Tirantes passivos não aderentes; 2 - Ancoragem de um tirante tradicional; 3 - Tirante passivo no interior

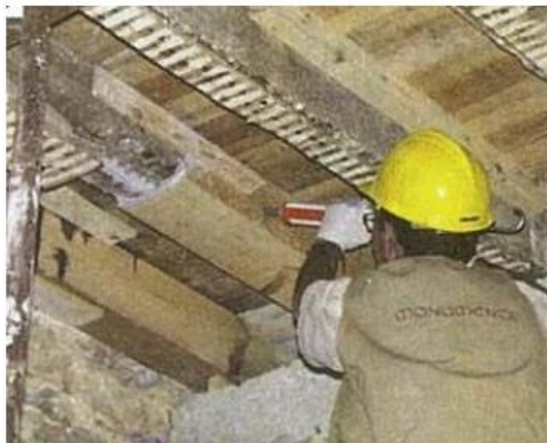
Figura 2.9 - Execução de prótese de madeira, em vigamento (Silva, 2007)

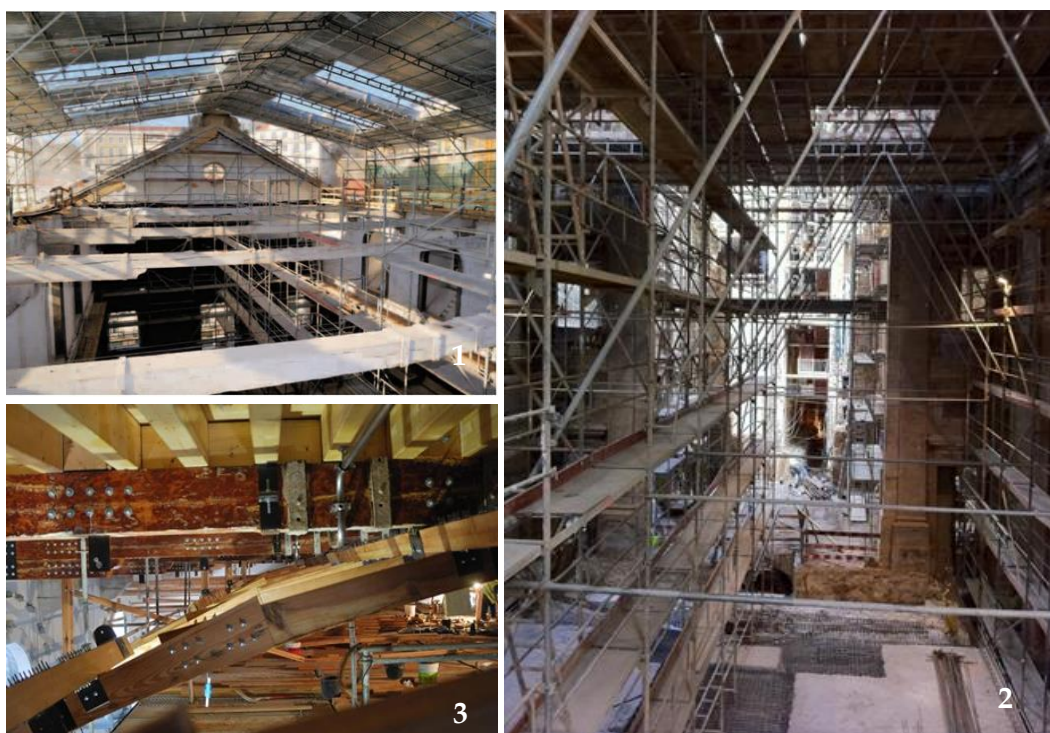
1 - Vista da nave central da igreja, após a retirada do teto; 2 - vista do andaime e plataforma de trabalho; 3 - Por-
menor de reforço da viga existente (linha)

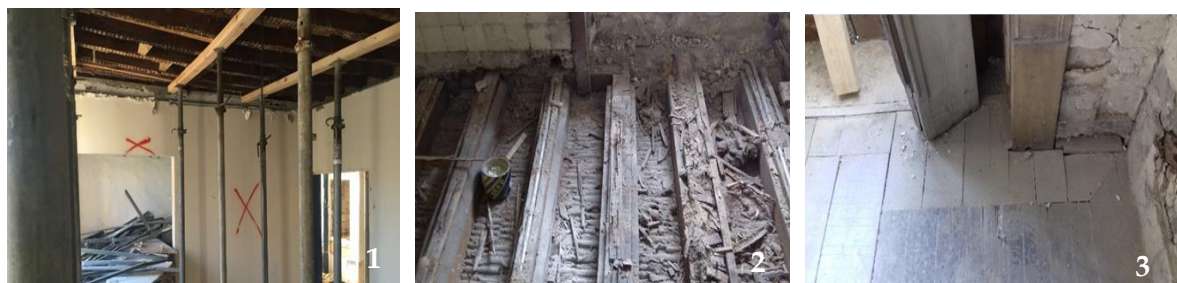
1 - Escoramentos em tetos; 2 - Pavimento existente degradadas; 3 - Estrutura de pavimentos existentes

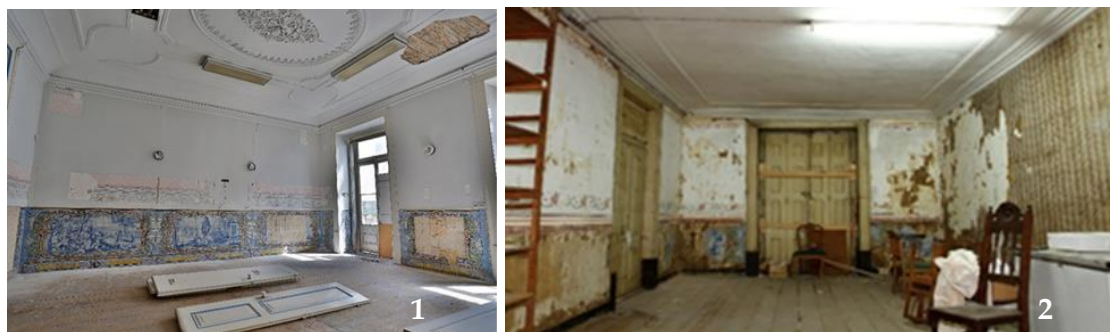
1 - Revestimento de paredes com azulejos 2 - Tabiques deteriorados e azulejos em falta em falta e tetos degradados

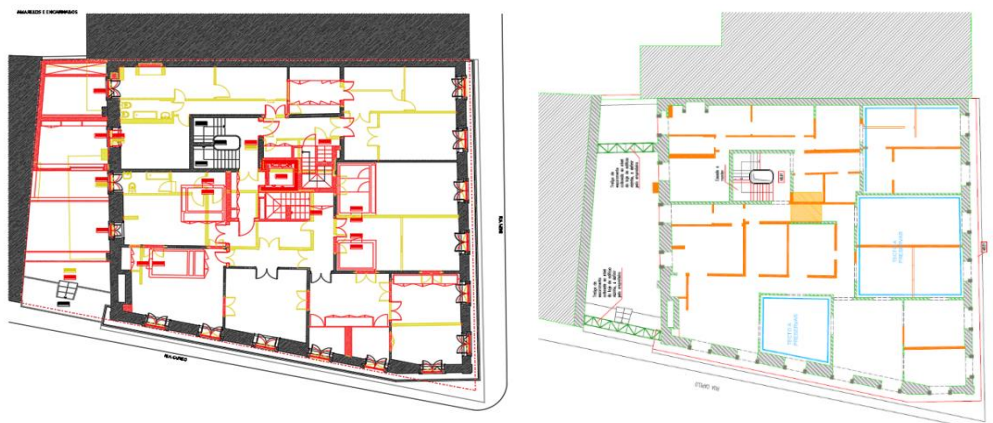
Figura 3.35 - Plantas do projeto de arquitetura (Atelier STC Arquitetura, 2014)

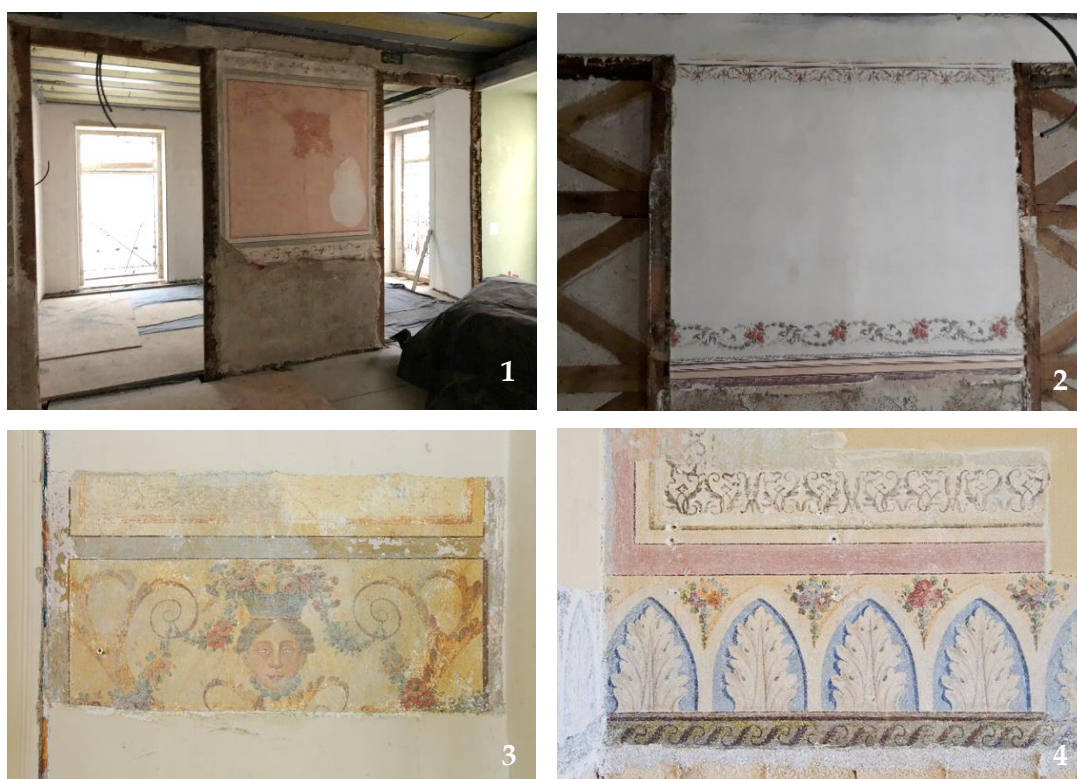
1 e 2 - Aspeto das paredes existentes a recuperar; 3 e 4 - Exemplo de pinturas encontradas através das sondagens parietais

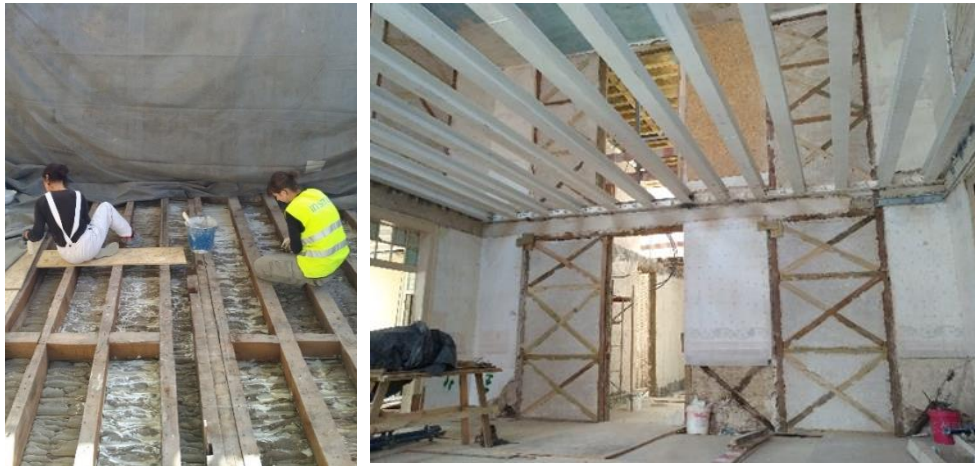
Figura 3.40 - Intervenção das técnicas de restauro em simultâneo com a fase de demolição

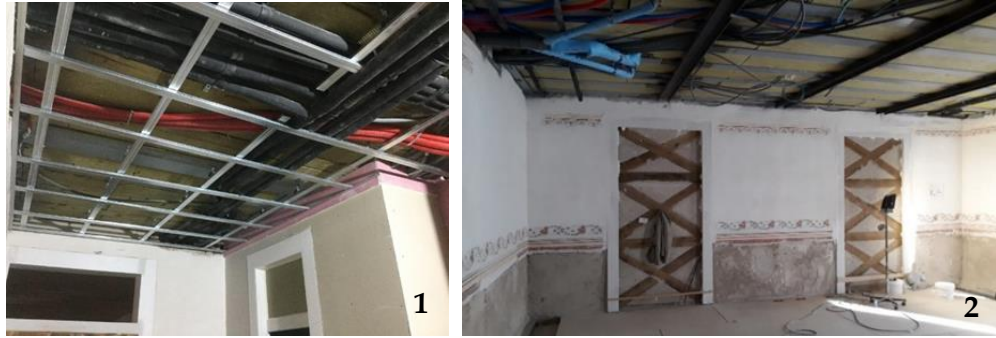
1 - Estrutura de teto falso sob instalações; 2 - Instalação técnica em tetos técnicos

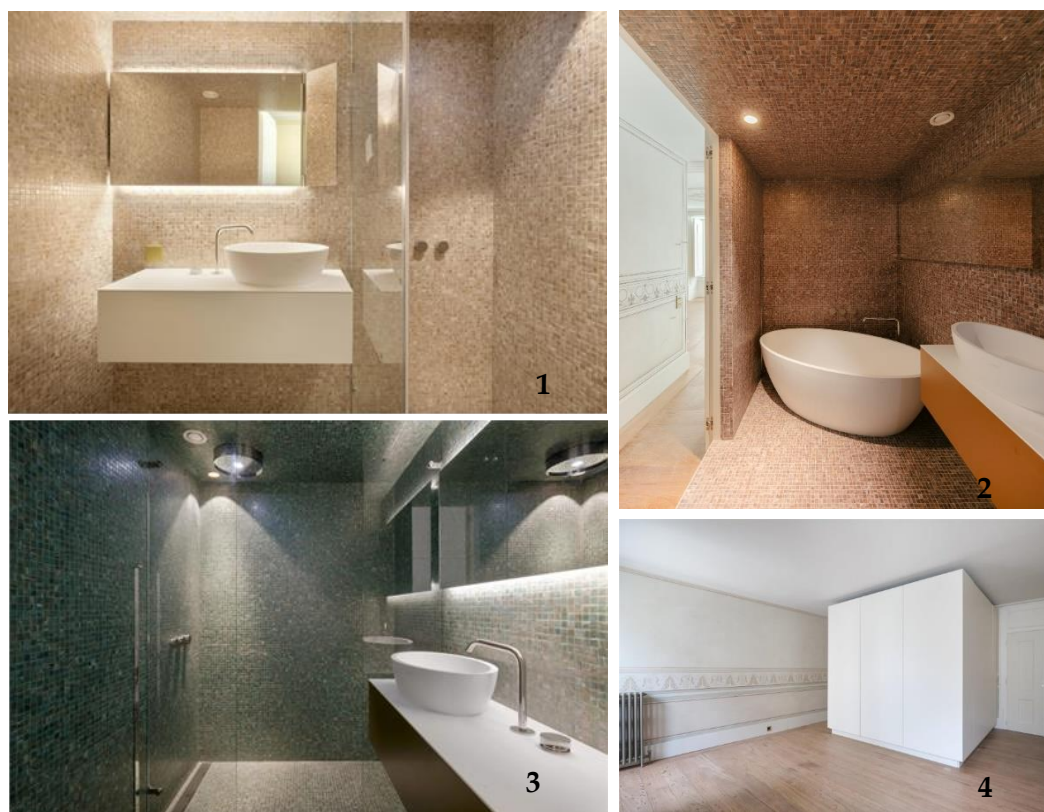
1, 2 e 3 - Revestimento interior de dispositivos; 4 - Revestimento exterior de dispositivos
Figura 3.51 - Dispositivos

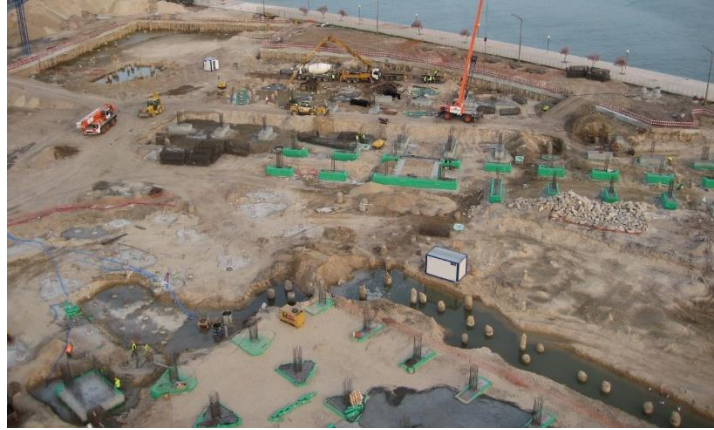
Figura 4.2 - Vista da obra no início da superestrutura

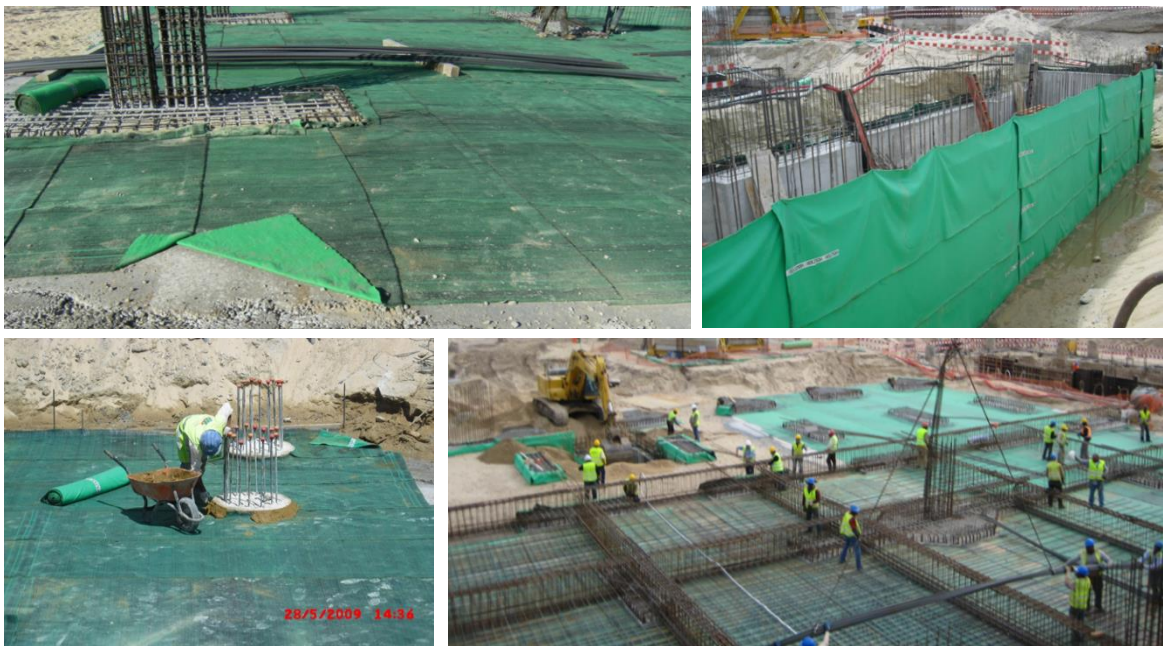
Figura 4.3 - Pormenores de aplicação da manta bentónicas.
