# Avaliação do envelhecimento natural e de tratamentos superficiais ecológicos em rebocos de terra

## Assessment of natural aging and ecological surface treatments in earth renders

TÂNIA SANTOS<sup>1\*</sup>  
RICARDO GOMES<sup>2</sup>  
PAULINA FARIA<sup>1</sup>

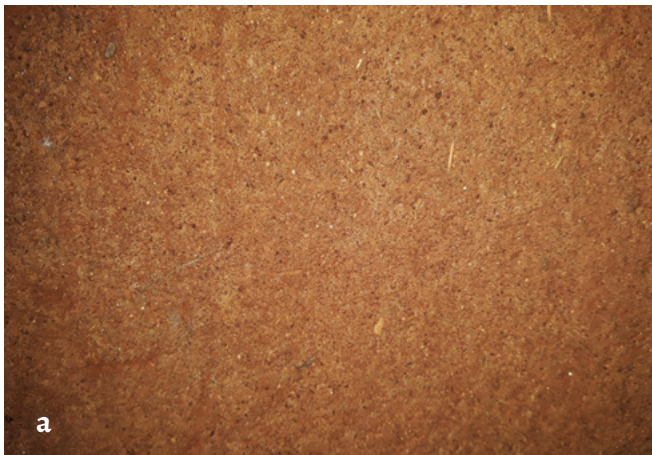
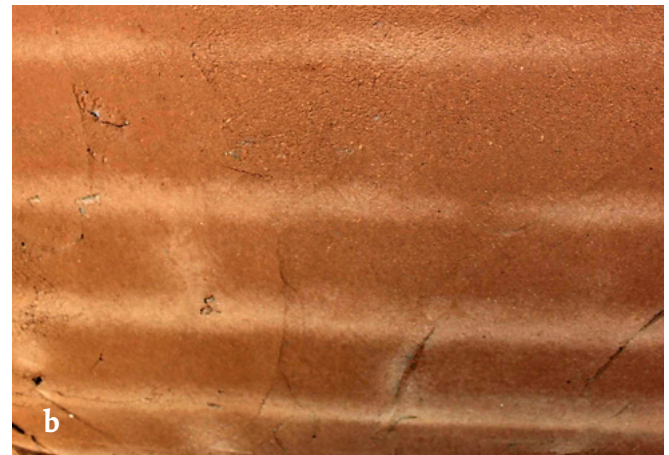
**Figura 3.** Análise visual do reboco de argamassa pré-doseada de terra a diferentes escalas, no murete de alvenaria de adobe *a*) e no murete de alvenaria de blocos de betão *b*).

Analizando a degradação do reboco foi observada uma alteração de cor e alguma rugosidade na superfície das argamassas. Constatou-se que a argamassa de reboco aplicada no murete de alvenaria de adobe não apresentou quaisquer fissuras, mas apenas alguma perda de material que provoca a maior rugosidade referida, ilustrada na Figura 3a. No entanto, no reboco aplicado sobre o murete de blocos de betão foi observada uma fissura de dimensão significativa na zona degradada do reboco. Esta fissura encontra-se na zona de bloco de betão pelo que poderá ser devida a uma possível falta de aperto do reboco nessa zona, uma vez que este apresenta aí, algumas imperfeições.

O reboco aplicado sobre a alvenaria de blocos de betão apresentou degradação apenas na zona inferior onde se verificou a perda de finos devido ao contacto com água. Nessa zona, e tal como demonstrado pela Figura 3b, ocorreu também alteração de cor na zona das juntas face à área corrente do reboco. Essa alteração pode ter sido devida à migração de hidróxido de cálcio livre da argamassa de cimento das juntas para a argamassa de reboco, como se uma leve estabilização química tivesse ocorrido [6]. Também poderá ter-se devido às distintas condições de secagem ocorridas entre as áreas de blocos vazados e de argamassa de assentamento.

A presença de fibras naturais é notória na superfície dos rebocos aplicados, sendo, de acordo com a Figura 3, mais evidente no reboco aplicado sobre o murete de alvenaria de adobe, após os quatro anos de exposição.

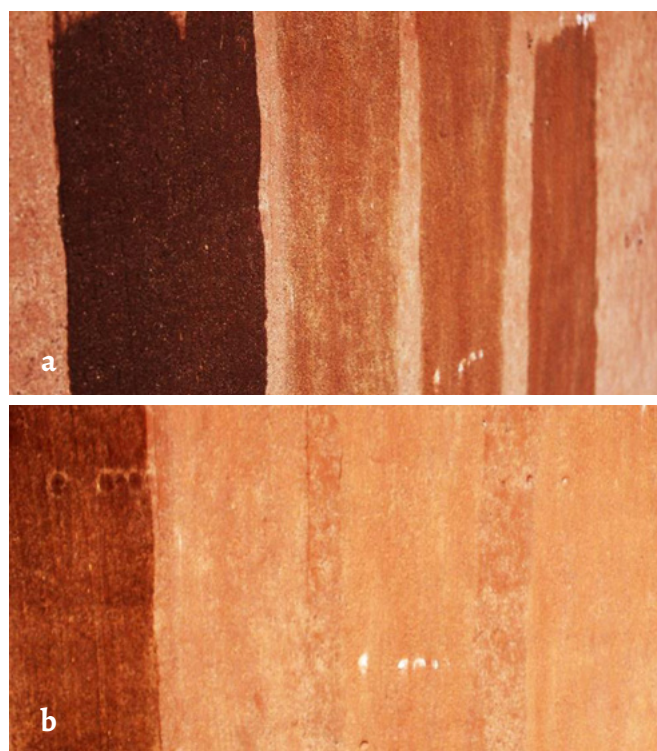
**Figura 4.** Tratamentos superficiais aplicados no reboco sobre o suporte de alvenaria de adobe, após a aplicação *a*) e após a secagem *b*) (da esquerda para a direita: óleo de linhaça; mucilagem de aloé vera; água da cozedura de massa e água da cozedura de arroz).

Durante a aplicação dos tratamentos de superfície sobre os rebocos de argamassa, foi observada uma alteração de cor da superfície do reboco provocada pela utilização do óleo de linhaça, conferindo-lhe o tom mais escuro visível na [Figura 4a](#). De acordo com a mesma [Figura 4](#), o tratamento de superfície com utilização de mucilagem de aloé vera não apresentou alteração de cor quando aplicado nas superfícies dos rebocos. As águas de cozedura de massa e de arroz não apresentaram alteração de cor sobre a superfície de reboco aplicada no murete de blocos de betão. No entanto, no murete de alvenaria de adobe, foi observada uma ligeira alteração de cor, com pequenos toques amarelados, devido às concentrações de areia na superfície provocadas pela aplicação do tratamento com a utilização do pincel ([Figuras 4 e 5](#)).

Após a secagem dos tratamentos de superfície, e tal como demonstrado na [Figura 4b](#), o óleo de linhaça é o único que, de facto, confere uma alteração definitiva de cor à superfície dos rebocos, apresentando um tom mais escuro. As zonas de reboco em que foram aplicados os restantes tratamentos de superfície praticamente regressaram à sua cor original após a sua secagem.

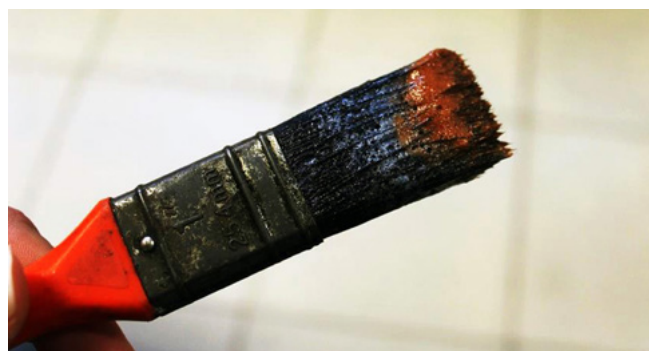
**Figura 5.** Perda de finos da superfície do reboco devido à aplicação de água da cozedura de massa por pincelagem.

Observou-se a ocorrência de erosão das partículas da superfície dos rebocos apenas durante a aplicação dos tratamentos de superfície por pincelagem, ficando retidas algumas partículas no pincel, tal como demonstrado na [Figura 5](#). Esta erosão é mais evidente na aplicação da mucilagem de aloé vera.
