Ingrid Nayara Firmino de Lima

**Caracterização in situ de rebocos de cal
expostos a envelhecimento natural**

Dissertação para obtenção do Grau Mestre em
Engenharia Civil – Reabilitação de Edifícios

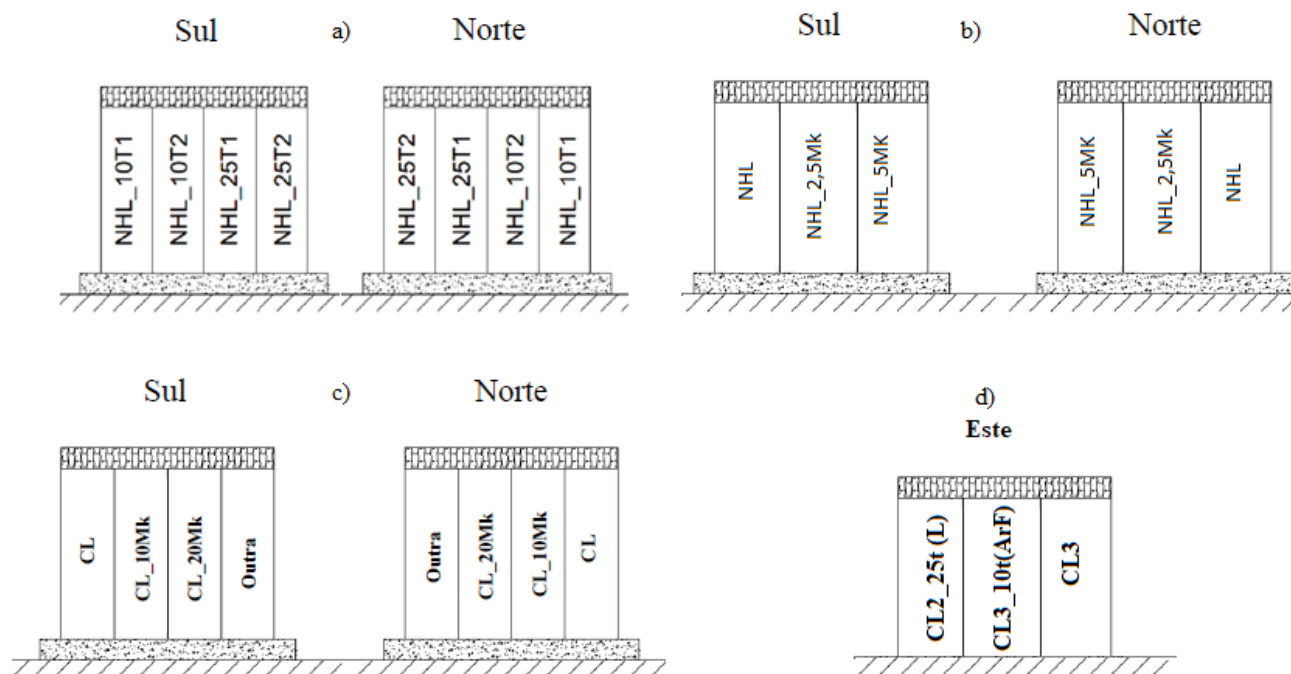
Figura 3.2– Organização das argamassas nos muretes: (a) 1 (Madeira, 2013); b) 2 (Valério, 2013); c) 3 (Vargas, 2013); d) 4 (Jamú, 2013)

Os muretes 1 a 3 são de alvenaria de tijolo furado e o murete 4 é de taipa.

Os painéis de reboco analisados são constituídos pelas argamassas, suportes e exposições que se ilustram nas Figuras 3.1 e 3.2.

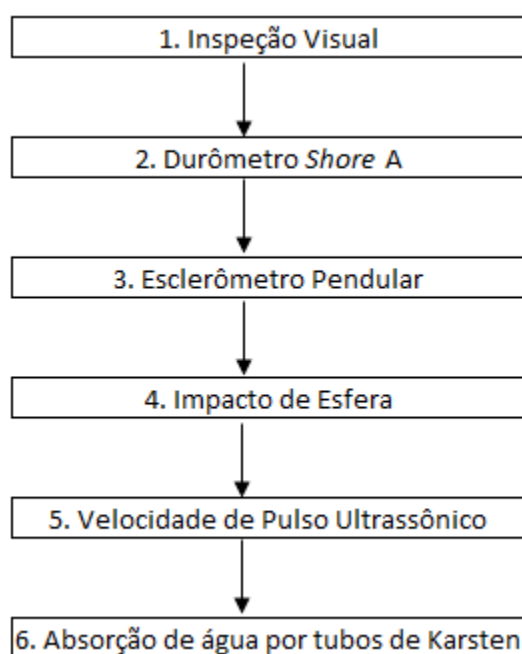
Figura 4.1 - Ordem de realização dos ensaios *in situ*

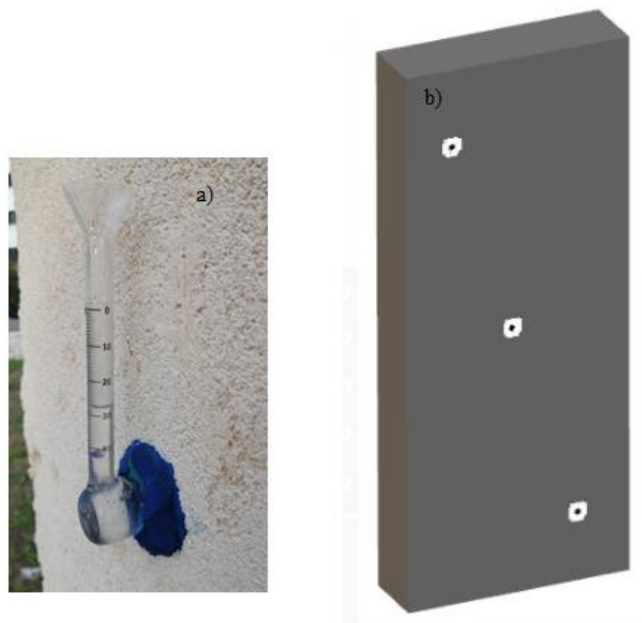
O ensaio de absorção de água sob baixa pressão por tubos de Karsten foi realizado de acordo com a EN 16302 (2013). Este ensaio permite avaliar a permeabilidade de um material à água sob pressão, e a sua possível microfissuração, através da quantidade de água absorvida ao longo do tempo.

Figura 4.7 – a) Tubo de Karsten; b) Pontos de medição dos tubos de Karsten em cada murete

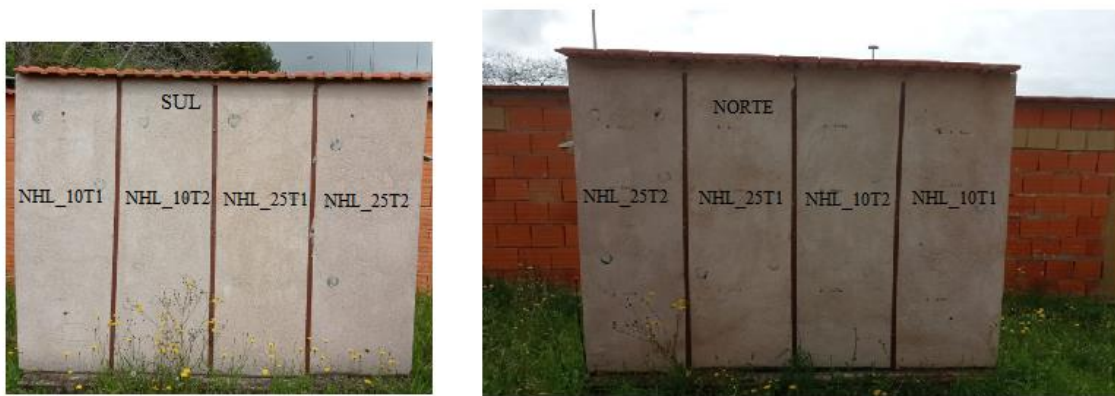
Figura 5.1 - Inspeção visual no Murete 1 com reboco de NHL, resíduos cerâmicos e resíduos de tijolo

As Figuras 5.1, 5.2, 5.3 e 5.4 foram obtidas após a realização dos ensaios e as Tabelas 5.1 e 5.2 resumem os principais pontos encontrados na inspeção visual para argamassas de NHL e CL, respectivamente.

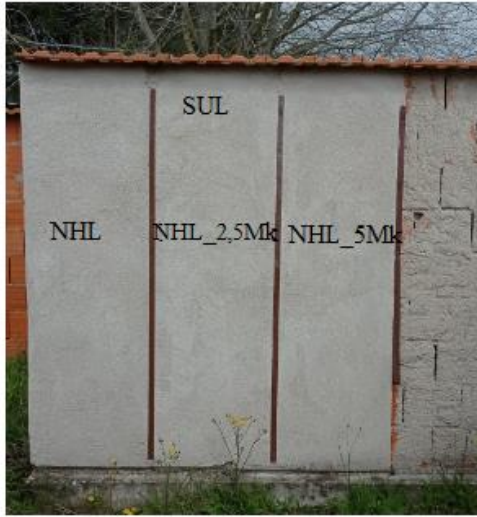
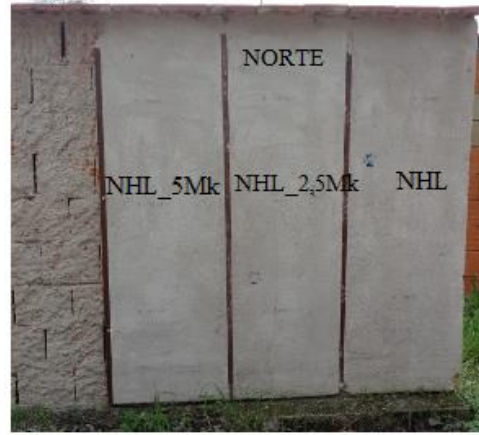
Figura 5.2 - Inspeção visual no Murete 2 com rebocos de NHL e metacaulin

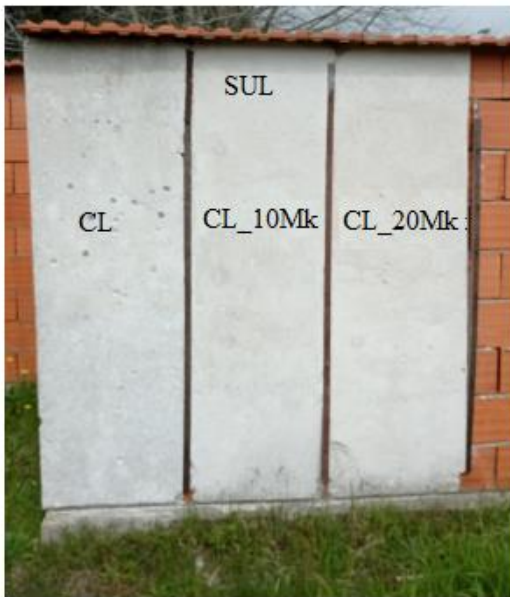
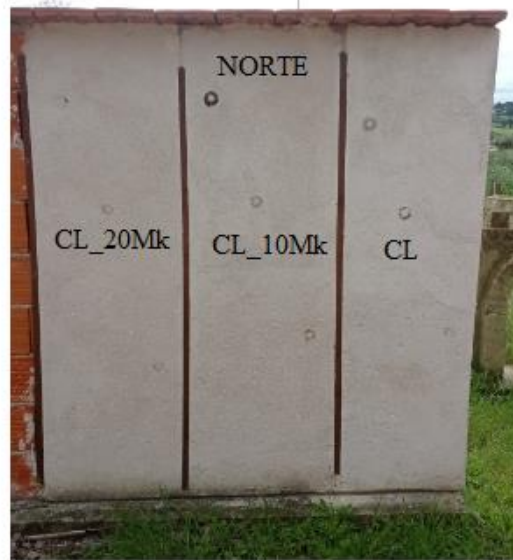
Figura 5.3 - Inspeção visual no Murete 3 com rebocos de cal aérea e metacaulin

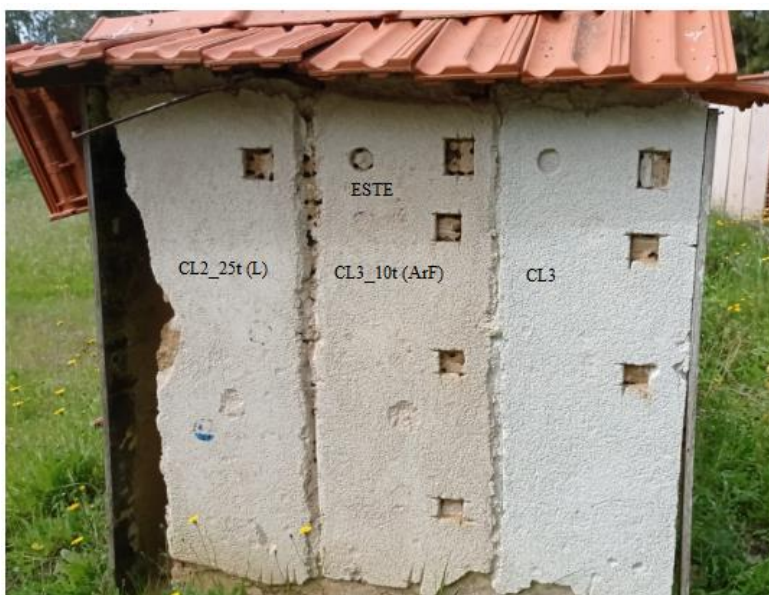
Figura 5.4 - Inspeção visual no Murete 4 com rebocos de cal aérea e terra

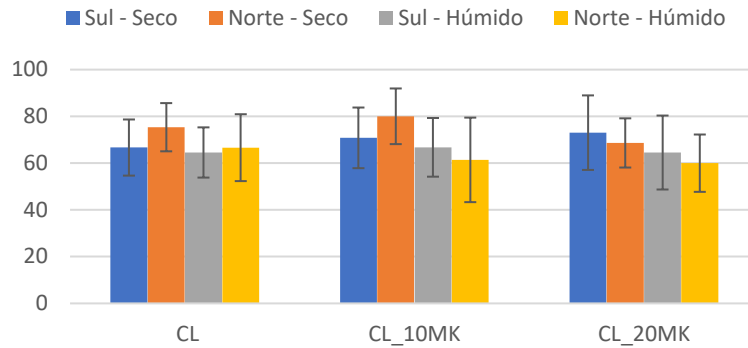
É possível notar na Figura 5.9 que os valores das argamassas aplicadas em ambiente seco e húmido apresentam valores de ordem de grandeza aproximados. Os valores obtidos em ambiente seco são em média 4% maiores que os obtidos em ambiente húmido, sendo o fator humano um dos motivos possíveis para essa diferença.

Figura 5.9 - Dureza superficial por durómetro dos rebocos de argamassas de cal aérea com 0%, 10% e 20% de Mk aplicadas no Murete 3 a norte e sul, avaliada em clima seco e húmido

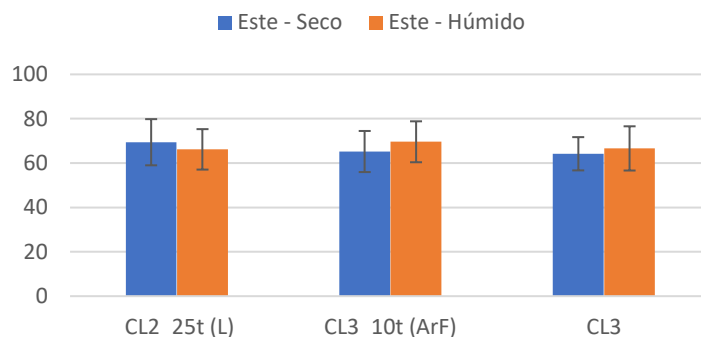
Figura 5.11 - Dureza superficial por durómetro dos rebocos de argamassas de cal aérea e terra com traço 1:2 e 1:3, com 10% de cal aérea, expostos a este, no Murete de taipa avaliada em clima seco e húmido

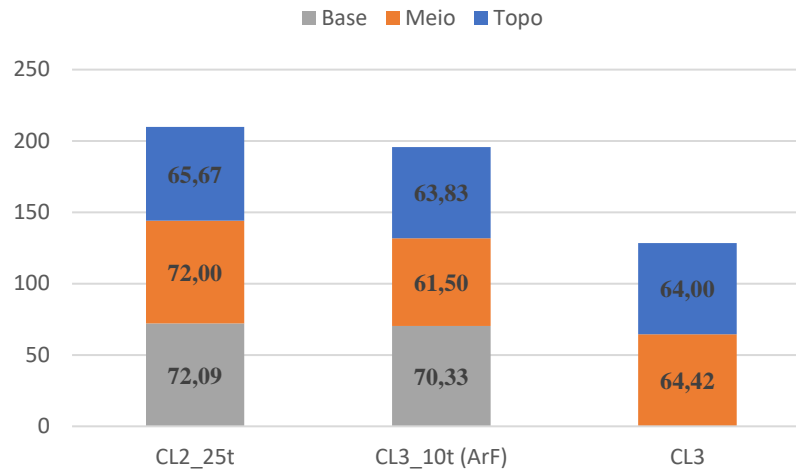
Figura 5.12 - Valores da dureza superficial por durômetro na base, no meio e no topo de rebocos de argamassas de traço 1:2 e 1:3, com 0%, 10% e 25% de cal aérea expostos a estes, aplicadas no murete 4

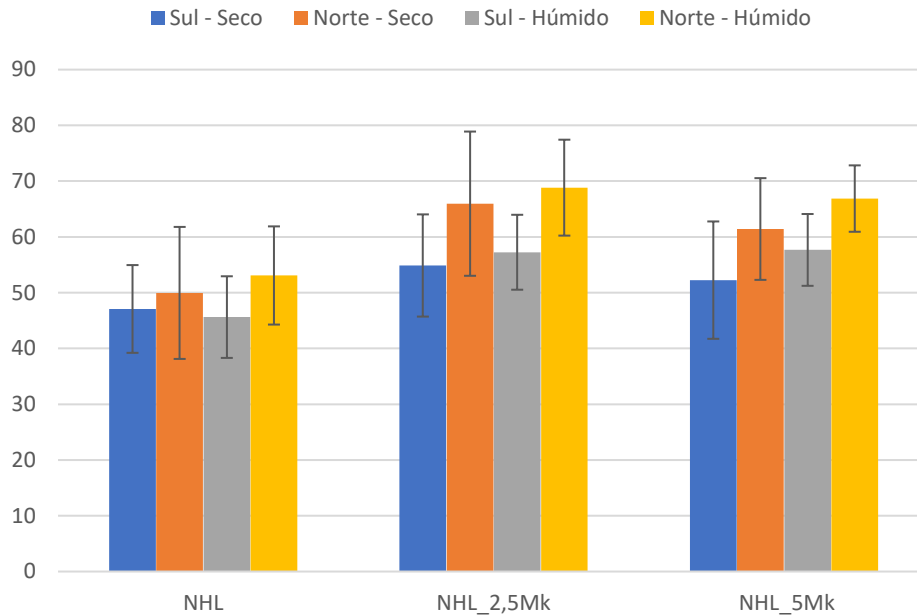
Figura 5.13 Dureza superficial por esclerómetro pendular dos rebocos de argamassas de cal hidráulica com 0%, 2,5% e 5% de Mk aplicadas no Murete 2 a norte e sul, avaliada em clima seco e húmido

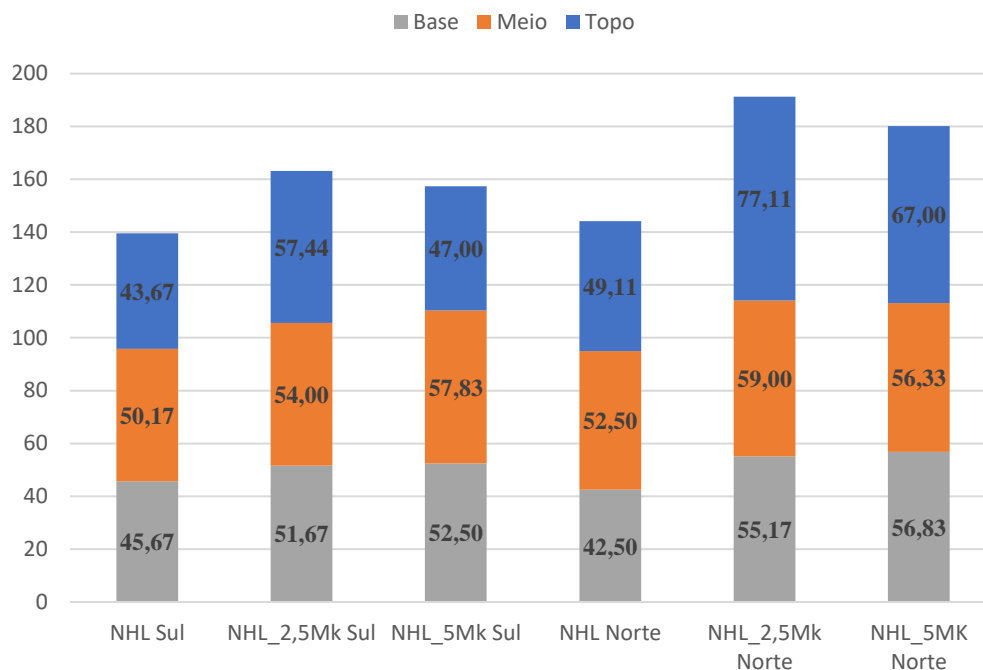
Figura 5.14 - Dureza superficial por esclerómetro dos rebocos de argamassas de cal hidráulica com 0%, 2,5% e 5% de Mk aplicadas, a norte e sul, na base, no meio e no topo de argamassas aplicadas no murete 2

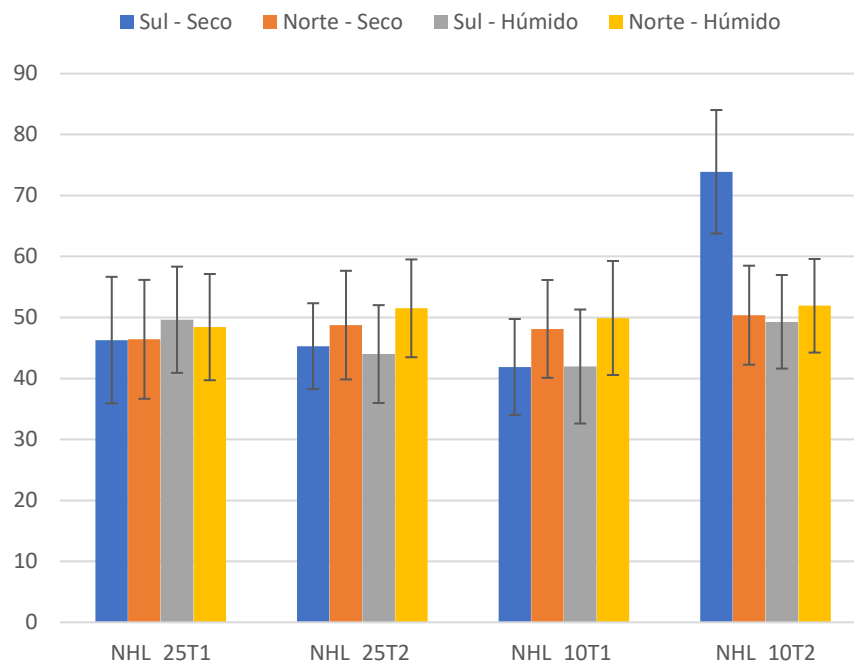
Figura 5.15 - Dureza superficial por esclerómetro dos rebocos de argamassa com 25% e 10% de resíduos de cerâmica T1 e T2, aplicados no Murete 1 em clima seco e húmido, expostos a norte e a sul

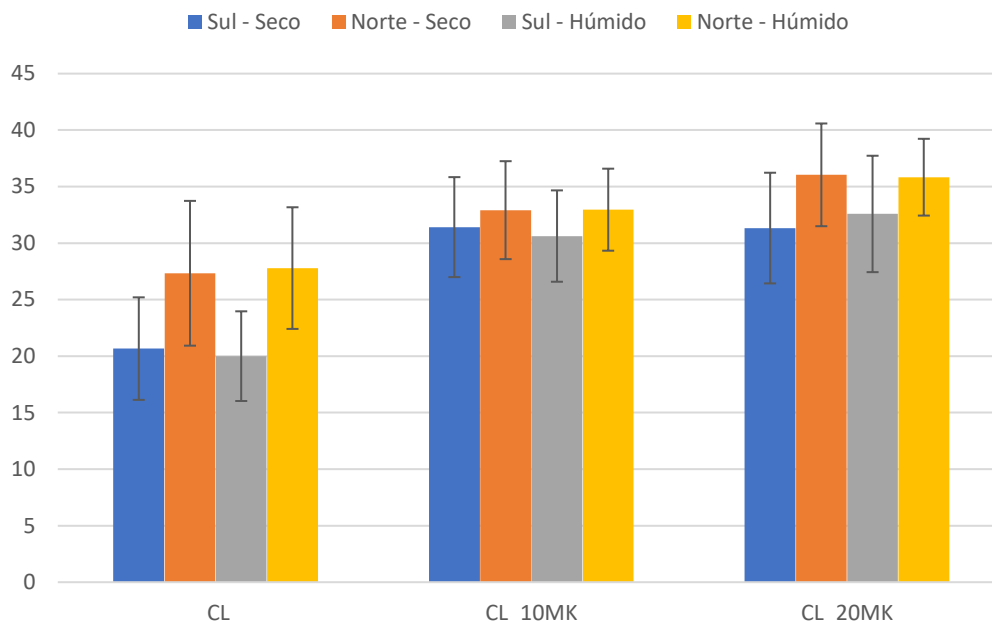
Figura 5.17 - Dureza superficial por esclerómetro dos rebocos de argamassas de CL com 0%, 10% e 20% de Mk aplicadas no Murete 3 a norte e sul, avaliada em clima seco e húmido

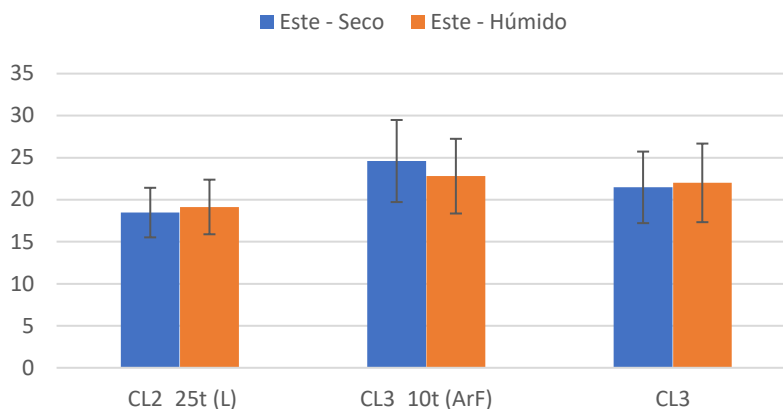
Na Figura 5.19 é apresentado o resultado em clima seco e húmido das argamassas expostas neste murete. Não houve diferenças significativas em relação a humidade do ar na realização do ensaio, o que pode ser explicado pois o suporte de taipa encontra-se em contacto direto com o solo, facilitando a ascensão capilar da água e dificultando a sua secagem.

Figura 5.19 - Dureza superficial por esclerómetro dos rebocos de argamassas de terra de traço 1:2 e 1:3 com 0%, 25% e 10% de cal aérea aplicadas no Murete 3 a este, avaliada em clima seco e húmido

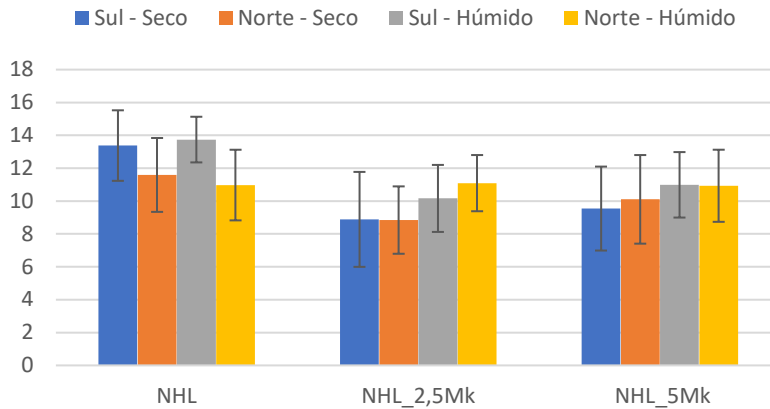
Figura 5.23 - Diâmetro da massa provocada pelo ensaio de impacto de esfera nos painéis de argamassas aplicadas no Murete 2, com 0%, 2,5% e 5% de substituição da NHL por Mk, expostas a norte e a sul, avaliada em clima seco e húmido

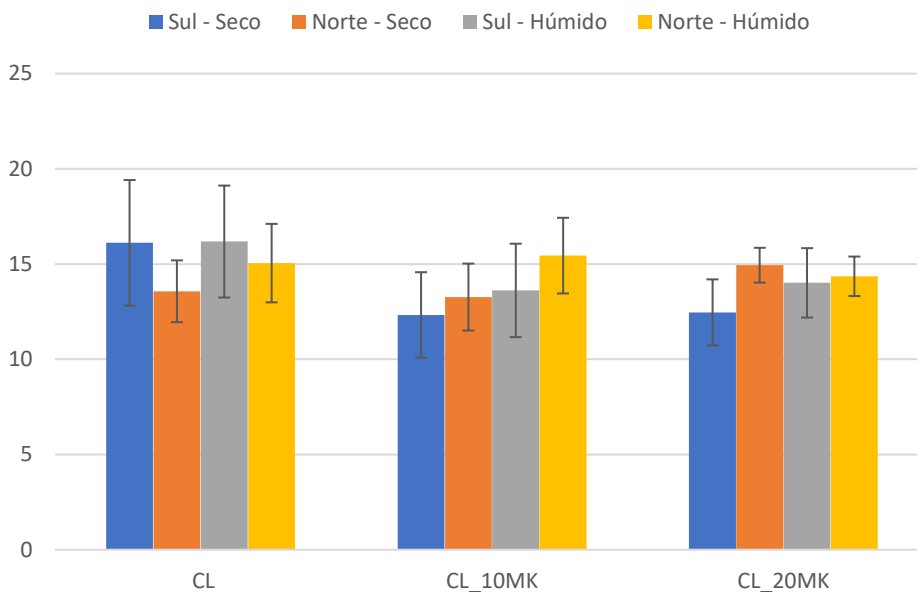
Figura 5.25 - Diâmetro da mossa provocada pelo ensaio de impacto de esfera nos painéis de argamassas aplicadas no Murete 3, com 0%, 10% e 20% de substituição da CL por Mk, expostas a norte e a sul, avaliada em clima seco e húmido

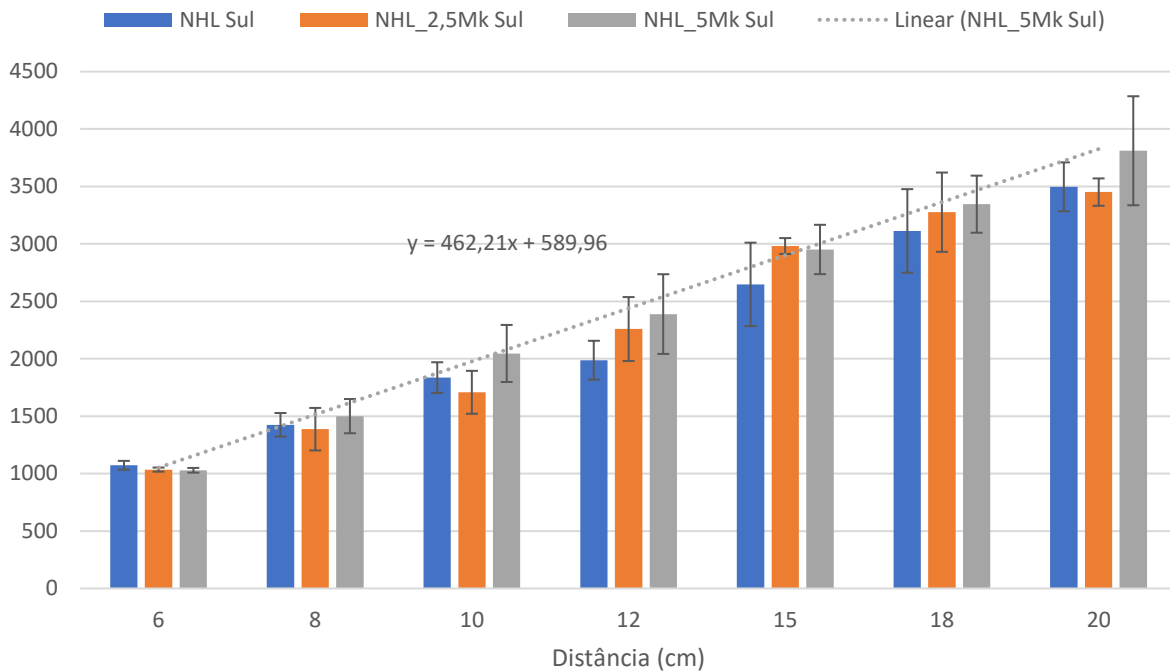
Figura 5.29 - Resultado da velocidade de pulso ultrassônico das argamassas aplicadas no Murete 2, com 0%, 2,5% e 5% de substituição da NHL por Mk, expostas a sul

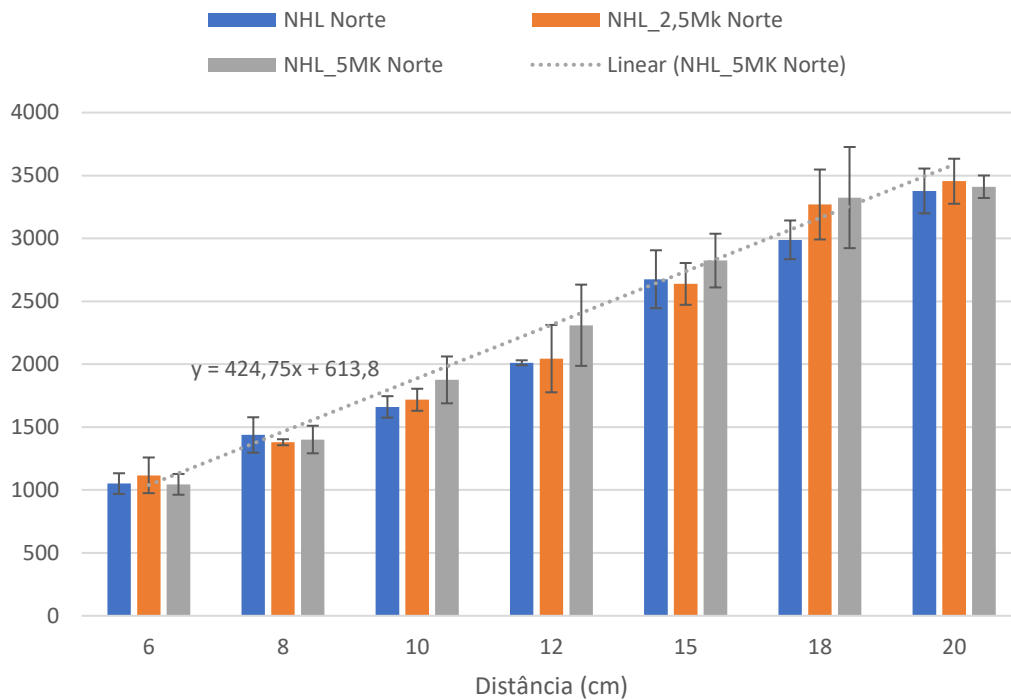
Figura 5.30 - Resultado da velocidade de pulso ultrassônico das argamassas aplicadas no Murete 2, com 0%, 2,5% e 5% de substituição da NHL por Mk, expostas a norte

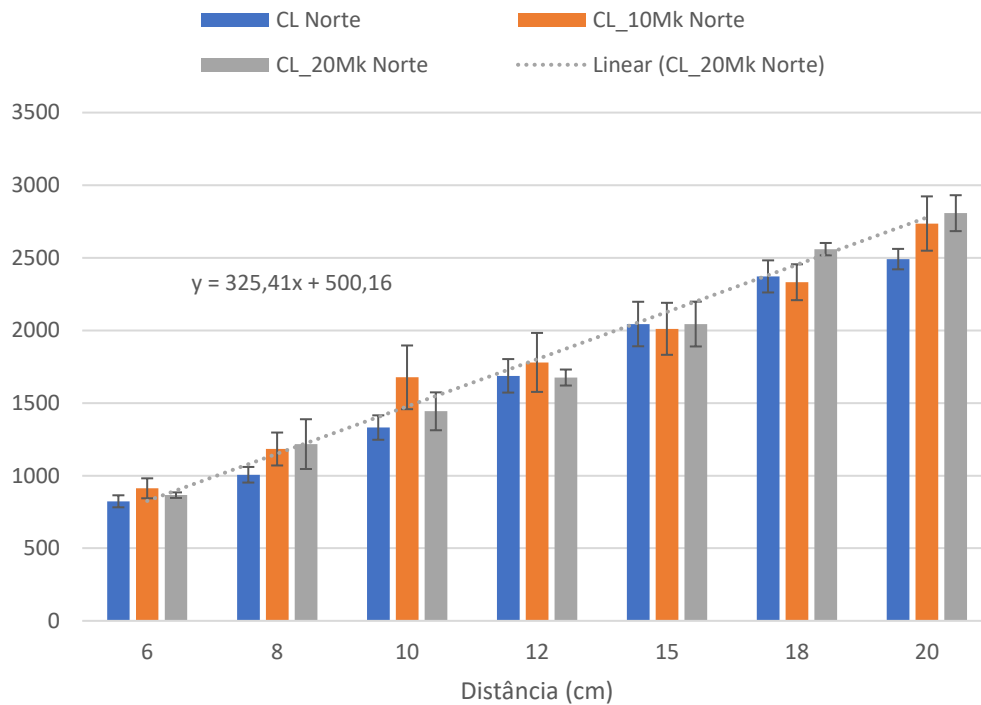
Figura 5.32 - Resultado da velocidade de pulso ultrassônico dos painéis de argamassas de cal aérea com 0%, 10% e 20% de Mk aplicadas no Murete 3 a norte

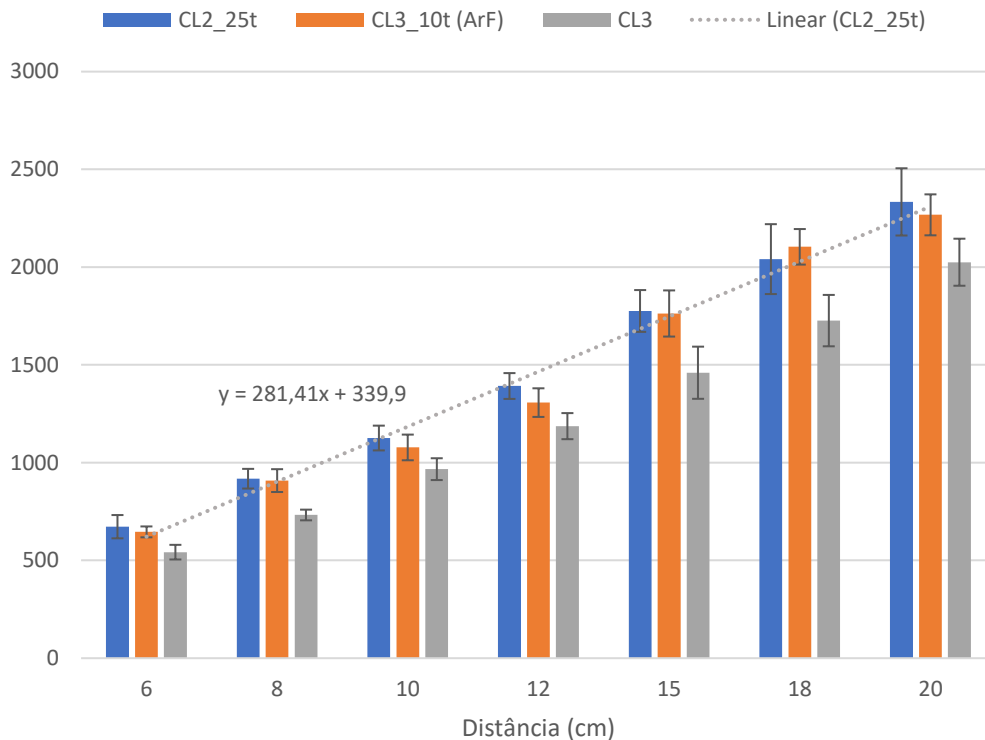
Apesar do alto grau de degradação deste painel, ainda foi possível obter a tendência do aumento da velocidade de pulso ultrassônico com o aumento da distância, conforme apresentado na Figura 5.33.

A argamassa CL_25t apresentou uma linha de tendência linear superior as demais argamassas aplicadas, obtendo ainda valores superiores às distâncias 15cm, 18cm e 20cm, sendo este resultado possível pelo grau de deterioração superior às demais argamassas aplicadas, de forma que há um maior destacamento do material e, conseqüentemente, menor compactidade, o que apresenta maiores resultados no ensaio.

Figura 5.33 - Valor da velocidade de pulso ultrassônico dos painéis de argamassas de traço 1:2 e 1:3, com 0%, 10% e 25% de cal aérea expostos a estes, aplicadas no murete 4
