**Reabilitação de taludes de aterro em encostas – análise  
de um caso numa ferrovia em Odemira**

Dissertação para obtenção do grau de Mestre em  
Engenharia Geológica (Geotecnia)

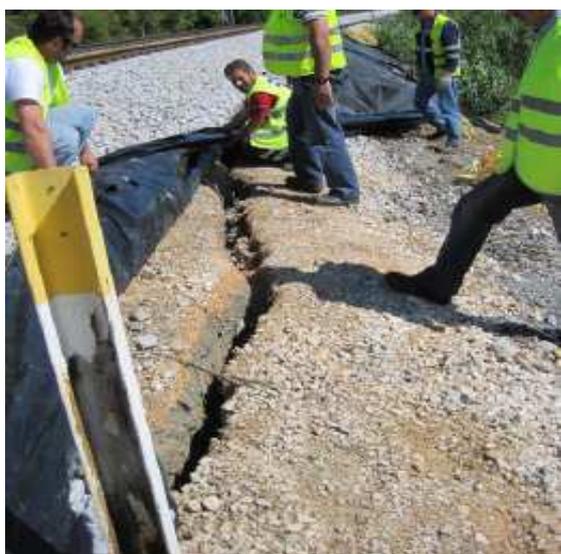
Na sequência de chuvas ocorridas entre fevereiro e março de 2010 foram detetados na crista do aterro sinais evidentes de instabilidade, evidenciados pelo aparecimento de fendas de tração longitudinais, assentamentos crescentes na via e por deslocamentos registados em inclinómetros instalados em 2008 durante uma campanha de prospeção geotécnica. As fendas observadas apresentaram uma rápida progressão, quer em extensão, quer na abertura, que chegou a atingir 0,1 m por 1 m de profundidade como se pode observar na Figura 1.1.

Fendas de tração

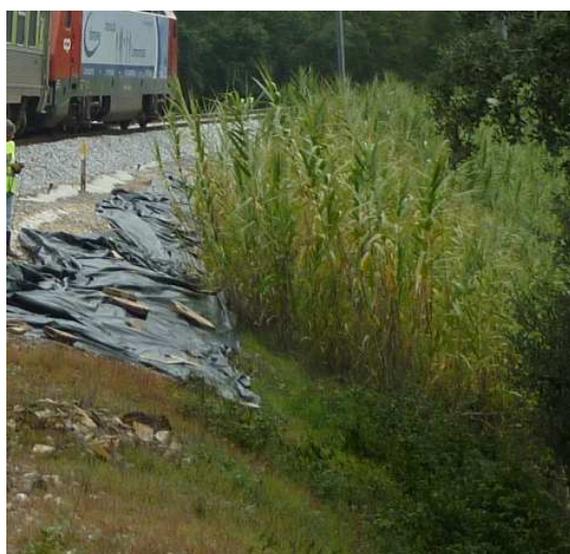
Presença de canas no talude existente

Além destes sinais de instabilização foi possível registar a ocorrência, na crista do talude e do lado esquerdo da via, de vegetação ripícola – canas, geralmente associadas à presença de água (Figura 1.2). Assim, acresce que poderão também ter estado associadas ao problema da instabilização uma drenagem deficiente ou uma deficiência nas estruturas de drenagem ali existentes.

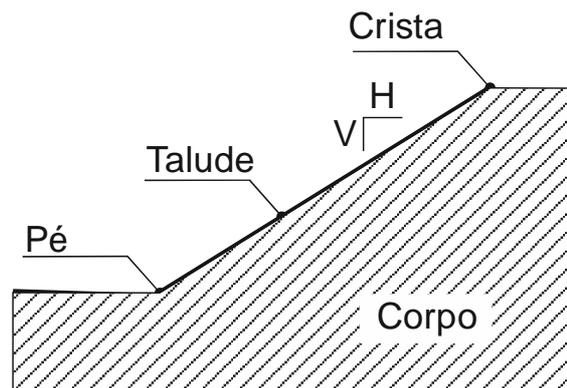
**Figura 2.1 Representação esquemática de um talude**

Este tipo de estruturas, constituídas por um pé, crista, corpo e talude, conforme se observa na Figura 2.1, geralmente corresponde zonas de encostas ou zonas de relevo. São frequentes os problemas encontrados ao nível das encostas, nomeadamente os geotécnicos, como é o caso dos declives naturais, surgências de água e tipo de terrenos presentes nestas encostas.

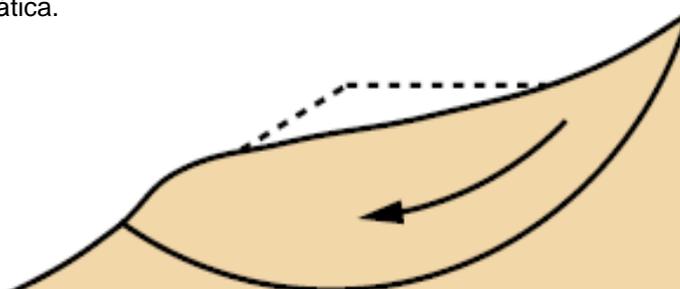
**Figura 2.2 Rotura circular em talude de escavação**

Estes taludes resultam de escavações num terreno existente e apresentam, de um modo geral, inclinações pouco acentuadas, pois eles próprios por vezes já são resultantes de uma medida de estabilização (reperfilamento). A Figura 2.2 exemplifica um exemplo de rotura num talude de escavação.

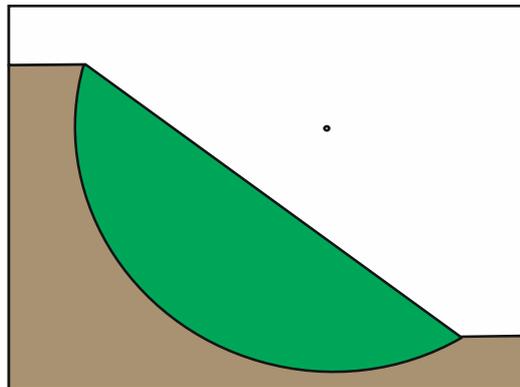
**Figura 2.3 Rotura circular em pé de talude**

O tipo de instabilização neste caso ocorre geralmente por fenómenos de rotura circular. Estas roturas verificam-se essencialmente nos solos homogéneos, onde a superfície de rotura corresponde às zonas menos resistentes. Este tipo de roturas pode verificar-se no pé do talude (Figura 2.3), ou mais profundas (Figura 2.4), que resultam da presença de terrenos de fundação de má qualidade.

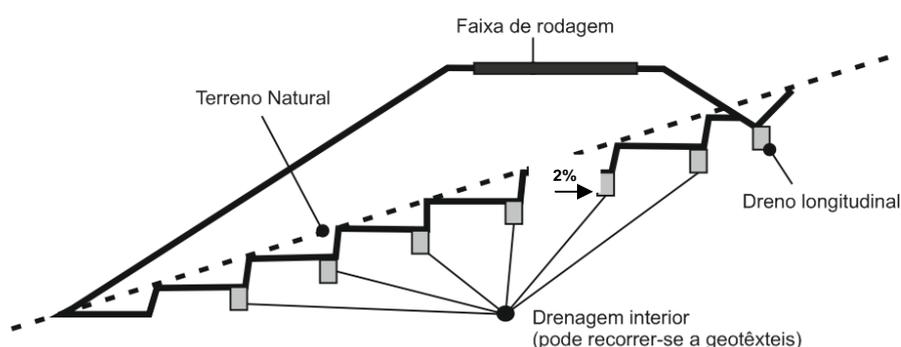
Figura 3.1 Esquema do endentamento da fundação num aterro em encosta

Esta etapa é obrigatória na construção de aterros em taludes, ou seja, em terrenos inclinados. Este contato deve ser construído em forma de degraus, por endentamento da fundação, reduzindo assim o efeito “patim” (plano de escorregamento) no contato entre os dois tipos de materiais. O recurso a geotêxteis nesta superfície de contato também se torna essencial na separação dos dois tipos de solos, associada à garantia de drenagem das águas sob o aterro, ao longo de cada degrau – Figura 3.1.

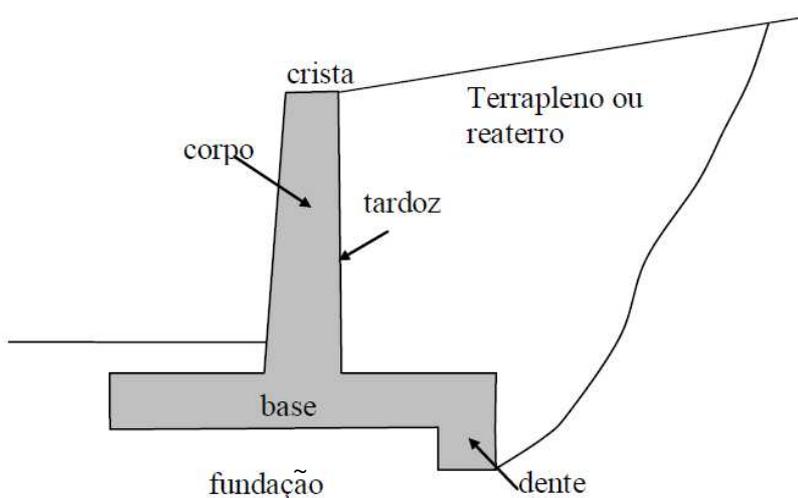
**Figura 3.2 Esquema de um muro de suporte em betão armado**

Este tipo de estrutura vem geralmente associada à execução de aterros, ou “re-aterros”, uma vez que para assegurar a sua estabilidade precisa, para além do próprio peso, do contributo do peso de uma porção do solo adjacente, ou seja, que este funcione como parte integrante da estrutura. A execução de um sistema de drenagem adequado é também indispensável, através do recurso a furos e/ou drenos. A Figura 3.2 ilustra um típico muro em betão armado e as suas partes integrantes. Estes muros diferem dos de gravidade essencialmente devido à existência componente de resistências à flexão.

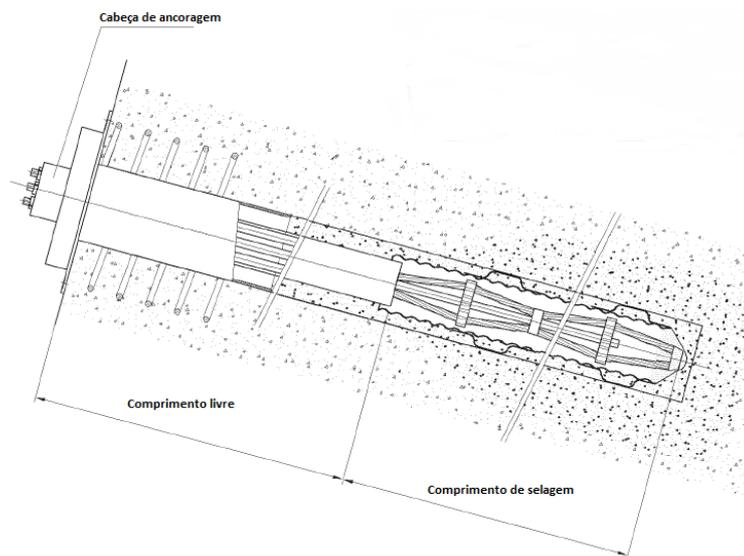
**Figura 3.3 Esquema de uma ancoragem (Freysinnet, 2014, adaptado)**

que se destina a transmitir as tensões ao terreno. A Figura 3.3 mostra esquematicamente estas três partes.

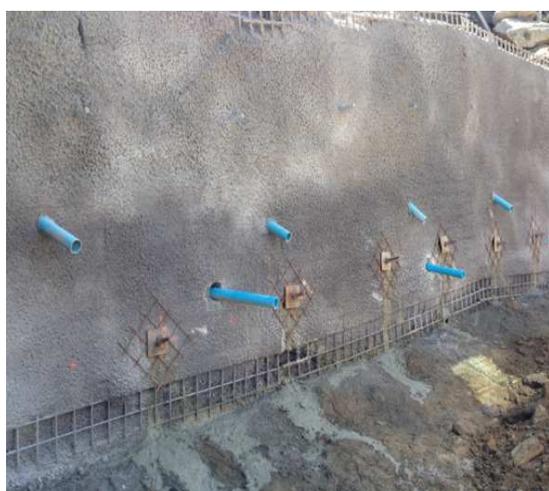
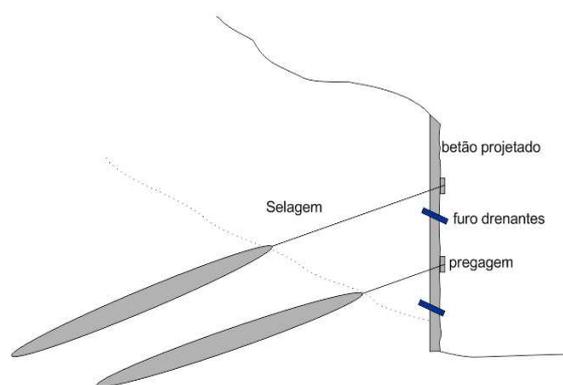
Figura 3.4 Exemplo parede pregada em “Chalet Long” (BEG SA 2014a)

O solo pregado constitui uma técnica de contenção de taludes com recurso a pregagens, malhassol, betão projetado e drenos. A função da malhassol e do betão projetado é de proporcionar estabilidade local junto ao paramento do talude que, com o recurso às pregagens, vão-lhe dar estabilidade (Figura 3.4). É comum recorrer-se a tubos drenantes para evitar a acumulação de água no tardo de esta estrutura, reduzindo assim qualquer pressão hidrostática.

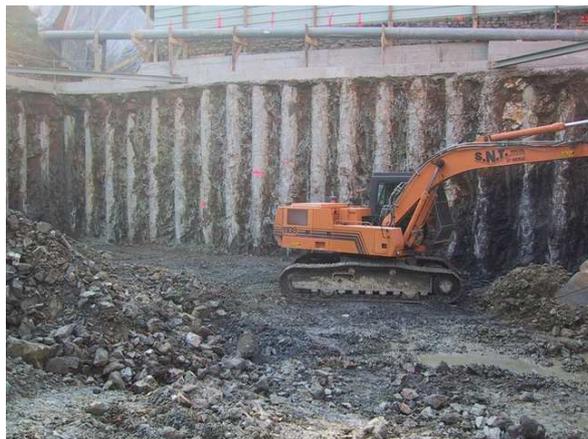
**Figura 3.5 Exemplo de parede de estacas no NEC de Rennes (Keller 2005)**

São paredes de estacas pouco distanciadas entre si (podendo mesmo intersectar-se) de forma a criar uma estrutura contínua. Consiste numa parede rígida com uma elevada resistência à pressão horizontal das terras e à pressão da água. As deflexões horizontais da parede são mínimas. No caso de uma cortina de estacas secantes a estrutura forma uma barreira de suporte de água quase impermeável e pode ser construída em locais de dimensões reduzidas e junto a estruturas existentes. Apesar de ser um sistema por vezes bastante oneroso, em determinados projetos pode ser facilmente incorporada na estrutura final como um membro de suporte de carga vertical. A Figura 3.5 representa um dessas cortinas de estacas.

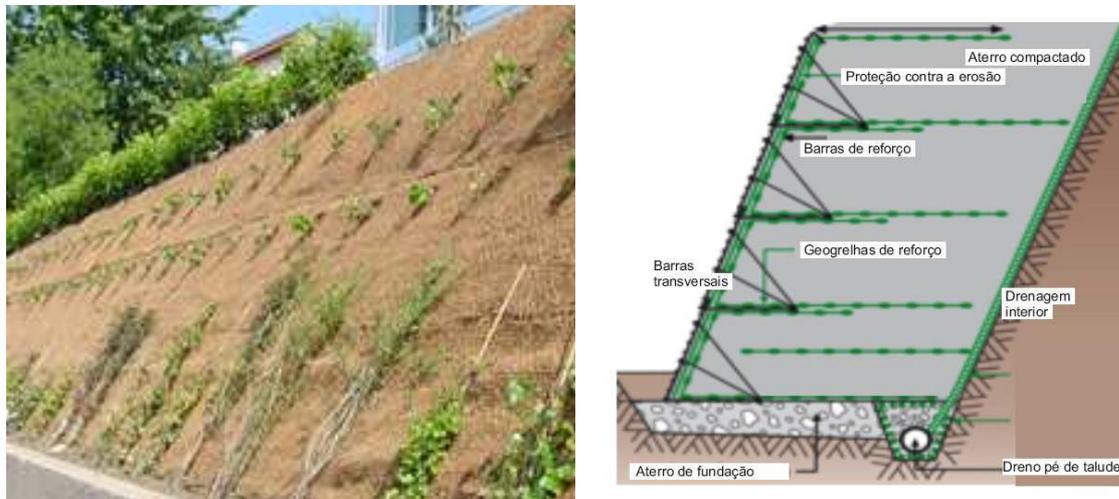
**Figura 3.6 Exemplo de terra armada (Sytec,2005a, adaptado)**

São estruturas de contenção flexíveis, constituídas por materiais previamente selecionados e compactados, reforçados por elementos lineares que serão submetidos à tração. Podem ainda ser associados módulos pré-fabricados de revestimento ou apenas elementos de tela, normalmente revegetados – Figura 3.6.

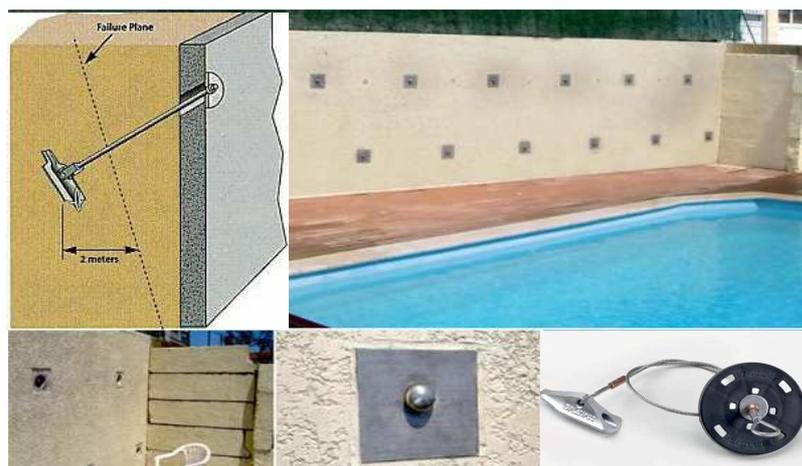
**Figura 3.8 Exemplo de aplicação do sistema platipus (Platipus, 2014)**

exemplo de aplicação na contenção de um muro de suporte em França. Segundo esta fonte, um muro de 2,7 m de altura começou a apresentar fissuras devido ao acréscimo da pressão hidrostática no seu tardoz. Devido à necessidade de intervir rapidamente, foi decidido recorrer a este sistema que resultou na construção de duas linhas de ancoragens de 6 m, inclinadas a 20°, e equipadas de um “Plati-Dreno”, permitindo assim anular as pressões exercidas no muro.

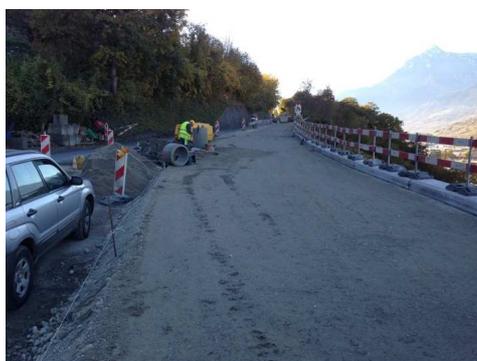
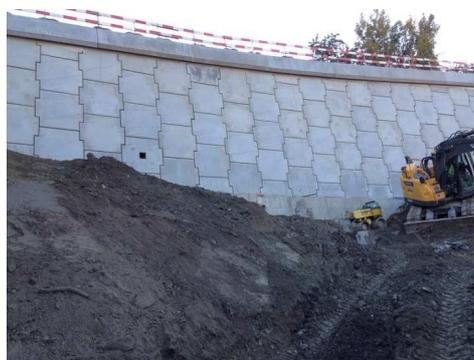
Nesta obra pretendia-se executar um alargamento da via sem que fosse perturbado o tráfico diário. A solução escolhida em terra armada baseou-se num sistema Terraclass®, que compreendeu a colocação de placas em betão pré-fabricado ancoradas através de um sistema de correias plásticas de elevada resistência. Estas placas permitiram assim a construção de um aterro entre elas e a via já existente. Acresce que para garantir o funcionamento da estrutura foram realizadas vigas ancoradas na base do aterro, uma parede pregada associada à escavação do talude existente e foram realizados ensaios de carga em placa para garantir a resistência e compacidade do aterro. A Figura 3.9 mostra o aspeto final desta obra.

alargamento da plataforma

sistema Terraclass®

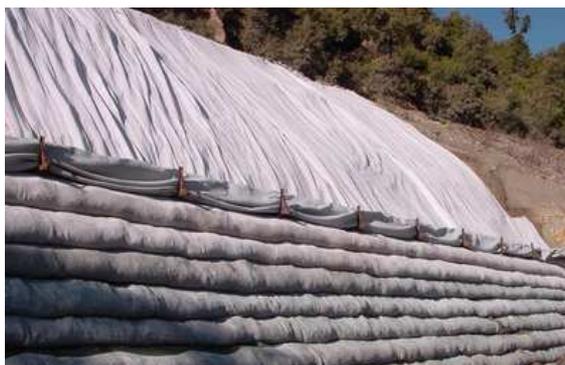
**Figura 3.10 Sistema de reforço de talude através de geossintéticos em Tifra, Argélia faltando apenas a revegetação por hidrossementeira (Afitex, 2007)**

Nesta intervenção procurou-se reforçar uma zona em curva onde tinha ocorrido um deslizamento de terrenos. Numa fase inicial procurou-se evacuar as terras movimentadas e criar uma drenagem junto ao talude escavado. De seguida, foi construído o aterro através de geotêxteis reforçados por uma geogrelha, dobrados, e sobrepostos uns aos outros (Figura 3.10). Neste tipo de intervenção deu-se importância ao tipo de material escolhido, respeitando sempre camadas de 40 cm e obedecendo sempre às condições ótimas de compactação.

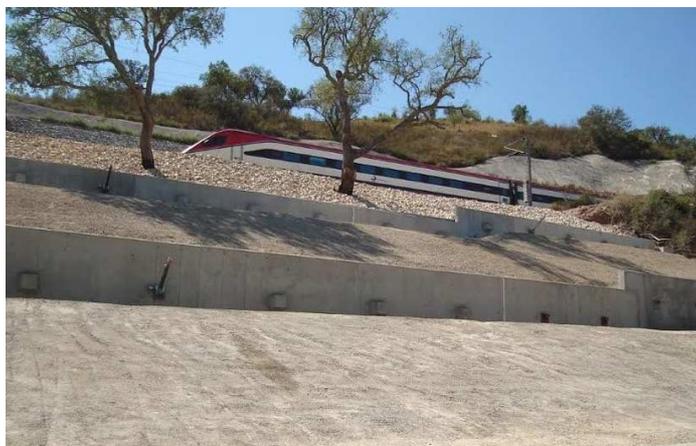
**Figura 3.11 Estabilização de um talude em Santa-Clara, Odemira (Tecnasol, 2012)**

Nesta empreitada a técnica utilizada assentou na execução de três muros de suporte ancorados, executados em três níveis. Para garantir o funcionamento adequado, o primeiro nível foi fundado em estacas, sendo que para o segundo e terceiro recorreu-se a microestacas. À semelhança do caso de estudo analisado nesta dissertação, foi colocado material de aterro no tardo dos muros para oferecer resistência à solicitação das ancoragens. Esta obra foi toda ela munida de uma rede de drenagem superficial e profunda, de modo drenar a água que se infiltrasse na sequência de períodos de pluviosidade. A Figura 3.11 ilustra o aspeto final da empreitada executada.

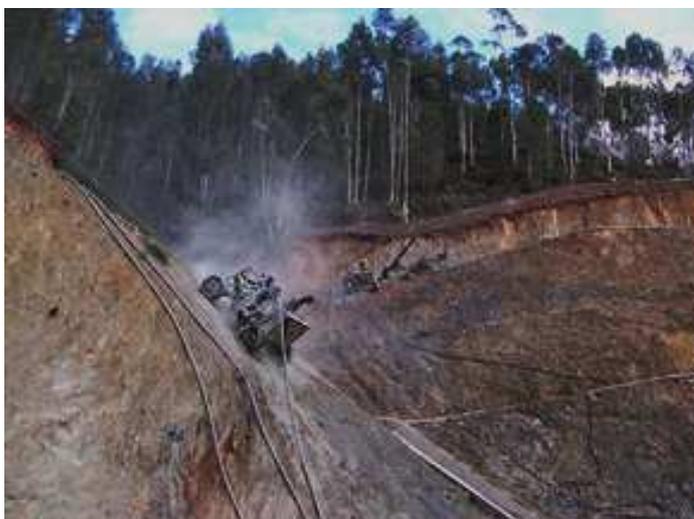
**Figura 3.12 Furação em suspensão para execução de pregagens na EN 342, Lousã (Tecnasol, 2005)**

A solução adotada na estabilização dos taludes da variante Miranda do Corvo teve por base uma preocupação ambiental, dado o trecho situar-se em plena Reserva Ecológica Nacional (REN). Desta forma, a solução de estabilização adotada foi quase na globalidade o recurso a redes de cabos pregadas, reforçadas por cabos de aço horizontais amarrados a pregagens, executadas por furação 12 m de profundidade com varão de 40 mm de diâmetro, complementada por uma eficiente rede de drenagem. Foram utilizados sistemas de redes com capacidades de suporte desde 10 kN/m<sup>2</sup> até 30 kN/m<sup>2</sup>. A execução deste tipo de empreitadas requer equipamentos e mão-de-obra especializada em alpinismo para realização de trabalhos em suspensão, como pode ser observado na Figura 3.12.

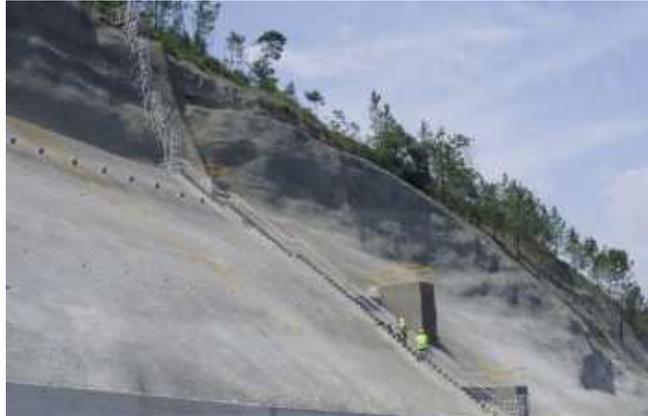
**Figura 3.13 Estabilização do talude ao km 62 do IP3 (Teixeira Duarte 2010)**

Nesta reabilitação o sistema começou por um reperfilamento do talude existente, conformado por xistos e quartzitos. Após o reperfilamento foi realizada uma parede em betão projetado munida de pregagens de 10 m e ancoragens de 30 m com cargas de serviço na ordem de 700 kN. Fez ainda parte da empreitada o reforço do sistema de drenagem profunda (geodrenos) e superficial (valetas, caleiras, tubos de queda e caixas em betão armado), pavimentação do IP3 e o arranjo paisagístico da zona de intervenção. Na Figura 3.13 mostra-se o aspeto quase final desta empreitada.

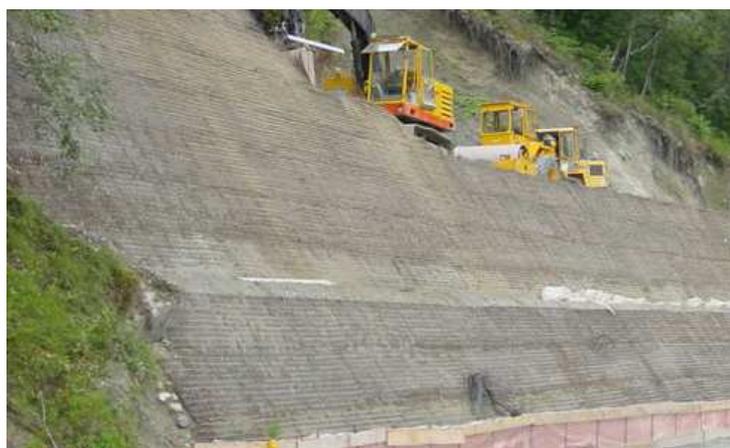
**Figura 3.14 Alargamento de via e estabilização de um talude em Euseigne VS, Suíça (Sytec, 2001b)**

Para esta empreitada o material foi devidamente selecionado e compactado de forma a satisfazer as exigências técnicas da estrutura (Figura 3.14), que permite a construção de um novo talude em aterro, reforçado, e que respeita todos os aspetos ambientais, pois na fase final este fica totalmente revegetado. É importante referir que no contato entre os dois tipos de materiais foi colocada uma drenagem interna que permite evitar quaisquer pressões hidrostáticas resultantes de infiltrações no tardo.

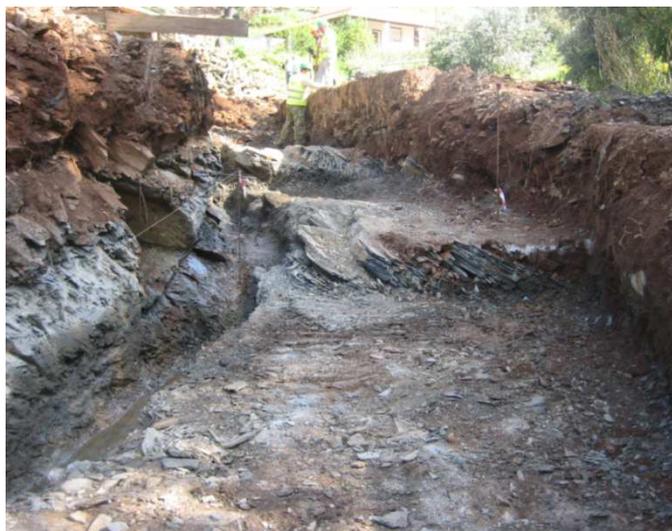
**Figura 4.4** Aspetto da escavação em obra durante a fase de construção para as sapatas

Em todos os diagramas das sondagens identificou-se um nível de “aterro” pedregoso na zona de transição para o substrato rochoso, a cerca de 16 m de profundidade e com cerca de 2 a 3 m de espessura, com valores de  $N_{SPT}$  de 60 pancadas. Os valores elevados de  $N_{SPT}$  são resultantes dos solos provenientes da alteração do maciço xistoso que se observou nos taludes de escavação em obra (Figura 4.4), admitindo-se que essas zonas de 2 e 3 m correspondam, não a materiais de aterro, mas ao topo do substrato xistoso, serfítico, já alterado e com grau de fracturação elevado.

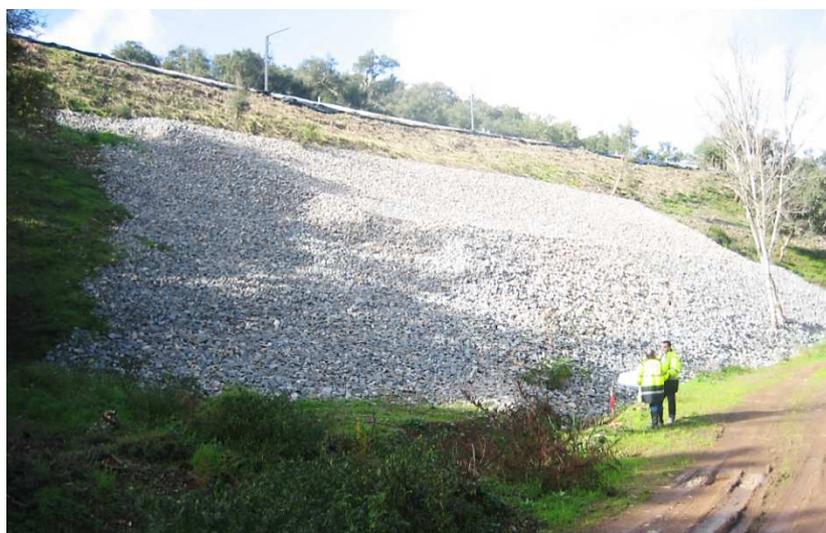
**Figura 4.5 Vista do aterro a partir de jusante**

Foram ensaiadas laboratorialmente duas amostras colhidas nos materiais de aterro nas sondagens S3 e S4, respetivamente a 13 m e 2,5 m de profundidade. Apresentaram uma distribuição granulométrica muito distinta, com percentagem em peso de finos (<#200) de 20 e 70 %, respetivamente, indiciadora da heterogeneidade dos materiais de aterro. Em termos de plasticidade, ambos os solos apresentaram um comportamento pouco plástico, com valores de IP de 4% e 10%, respetivamente. É importante mencionar a reduzida representatividade da amostragem na análise efetuada (duas amostras), quando comparada com a dimensão do aterro existente (Figura 4.5).

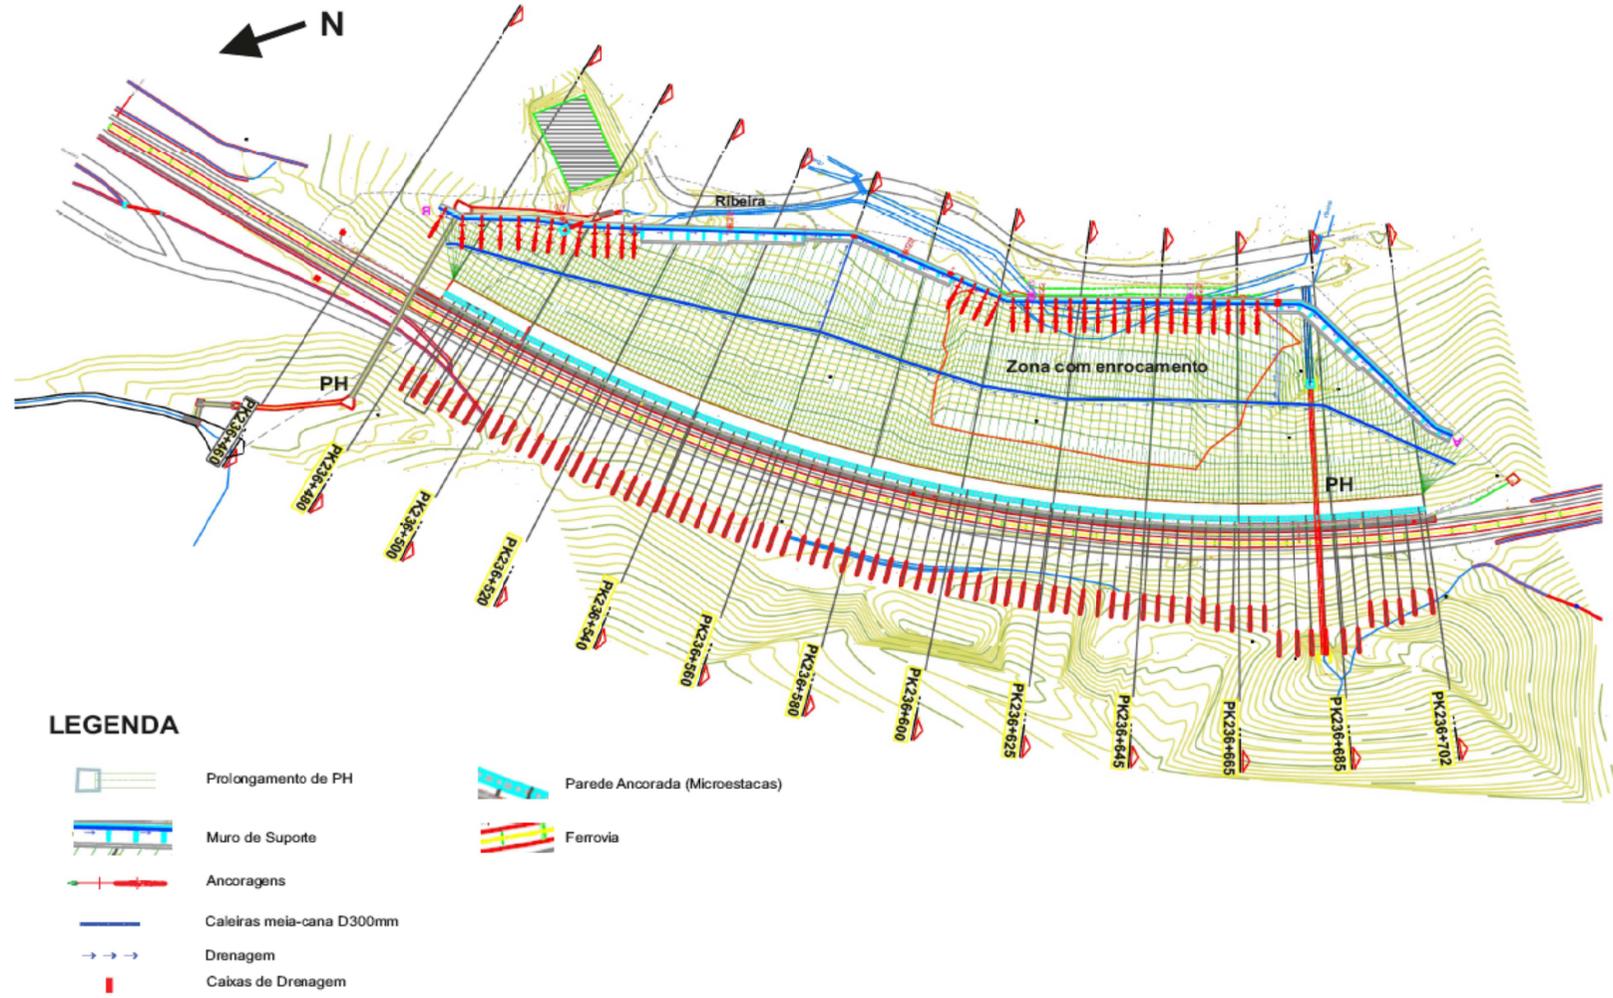
Figura 5.1 Planta de Projeto Tecnasol (adaptado)

Atendendo aos condicionamentos existentes, quer a nível de acessos à obra, quer a proximidade de estruturas ferroviárias (catenária) em funcionamento, propôs-se a construção de muros de suporte com contrafortes e muros ancorados – Figuras 5.2 e 5.3. Os muros de suporte foram fundados, por meio de sapatas, no substrato xistoso, resistente. Esta etapa executiva começou pela decapagem do terreno natural e pela escavação do terreno até encontrar o “firme”. Devido às irregularidades deste último, às vezes foi necessário descer abaixo da cota prevista, num máximo de 0,80 m, o que implicou a aplicação de um betão de limpeza no sentido de atingir a cota de projeto através de uma ligação rígida ao substrato.

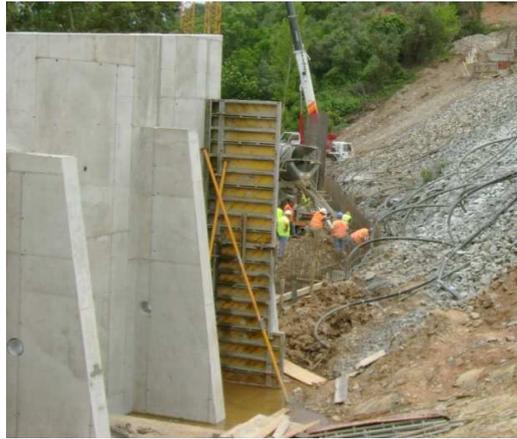
**Figura 5.2 Aspeto do muro de suporte com contrafortes**

Os muros de suporte com contrafortes foram então executados em betão armado, fundados por sapatas, com parede, contrafortes e uma guarda ao nível do topo, com alturas variáveis entre 6,5 m e 11 m. Ao nível da sapata foram executados “dentes”, para tornar rugoso e aumentar a eficácia do comportamento dos muros face ao deslizamento.

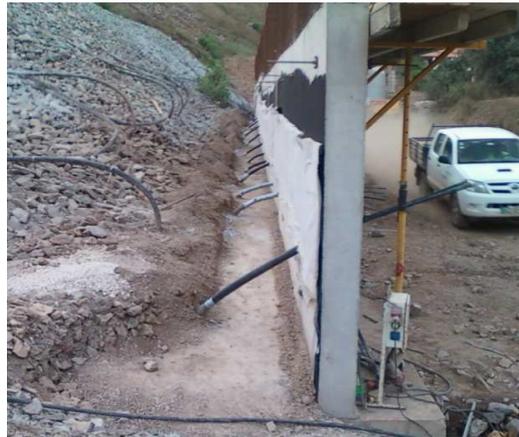
**Figura 5.3 Aspeto de execução do muro de suporte cujas ancoragens serão tracionadas apenas após a compactação do aterro no tardoz**

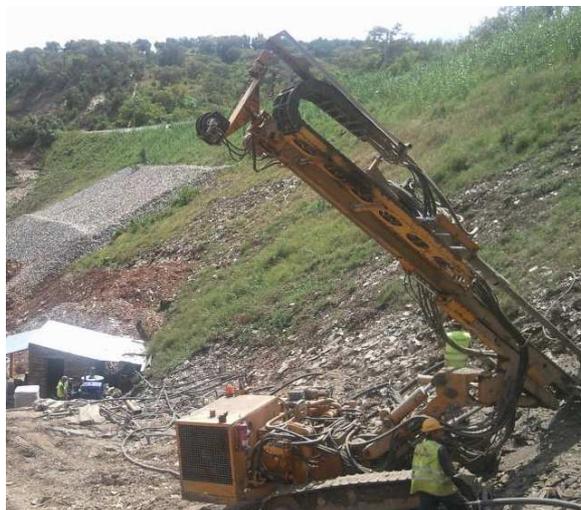
**Figura 5.4 Execução de ancoragens na Linha do Sul**

comprimido, para ajudar à limpeza. O furo com revestimento é considerado terminado e aceite quando é garantida a profundidade prevista em projeto, após a limpeza do último trecho de varas. A Figura 5.4 mostra precisamente a execução desta etapa.

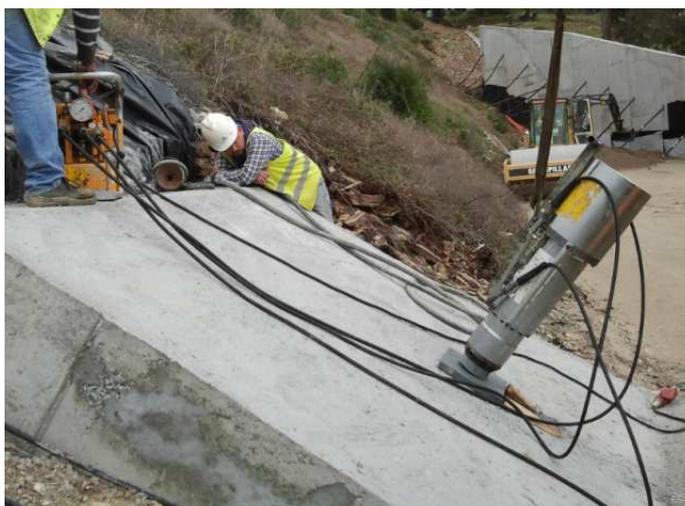
O ensaio de carga não deve ser executado antes que a calda do bolbo de selagem ganhe a resistência necessária, geralmente 7 dias. Em solos argilosos sensíveis pode ser necessário um período superior. No caso de estudo todas as ancoragens já se encontravam seladas a um tempo superior a 7 dias.

**Figura 5.5 Aspeto do tracionamento de ancoragem com recurso a macaco hidráulico – ensaio prévio de ancoragem**

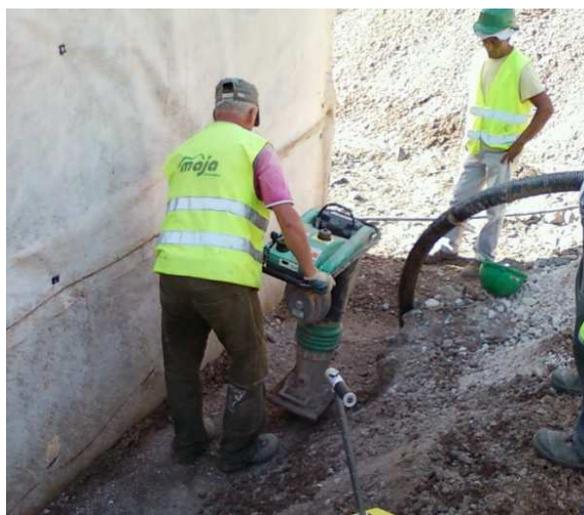
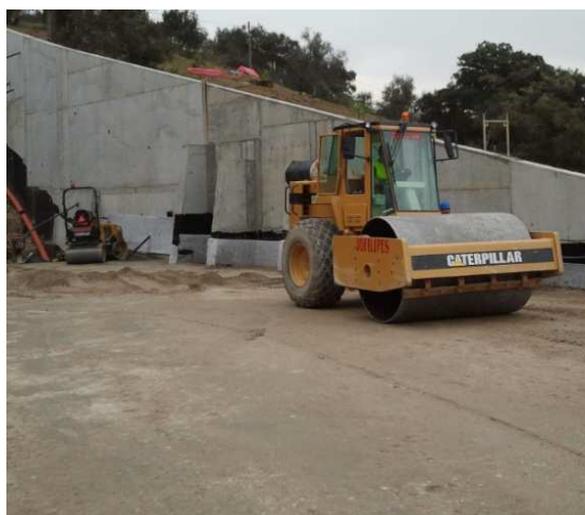
Equipamento ligeiro no tardoz do muro de suporte

Equipamento pesado

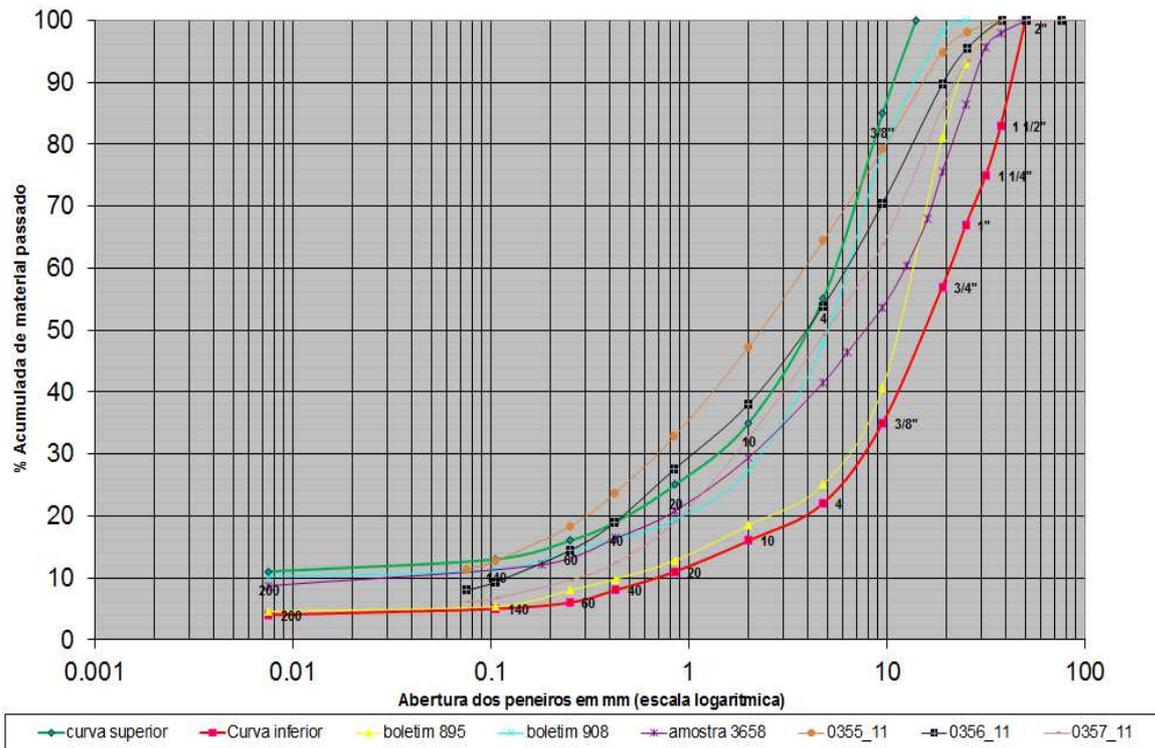
Na Figura 5.7 pode-se conferir que as amostras ensaiadas em setembro (início dos trabalhos de aterro) entram no fuso granulométrico definido em projeto. Relativamente às restantes amostras, apesar destas terem ultrapassado ligeiramente o limite superior admitido, elas foram aceites pelo dono de obra na condição de calibrar a compactação de acordo com os ensaios laboratoriais realizados.

**Figura 5.7 Representação das granulometrias das diversas amostras ensaiadas e do respetivo fuso de aceitação (TECNASOL FGE (2011a))**

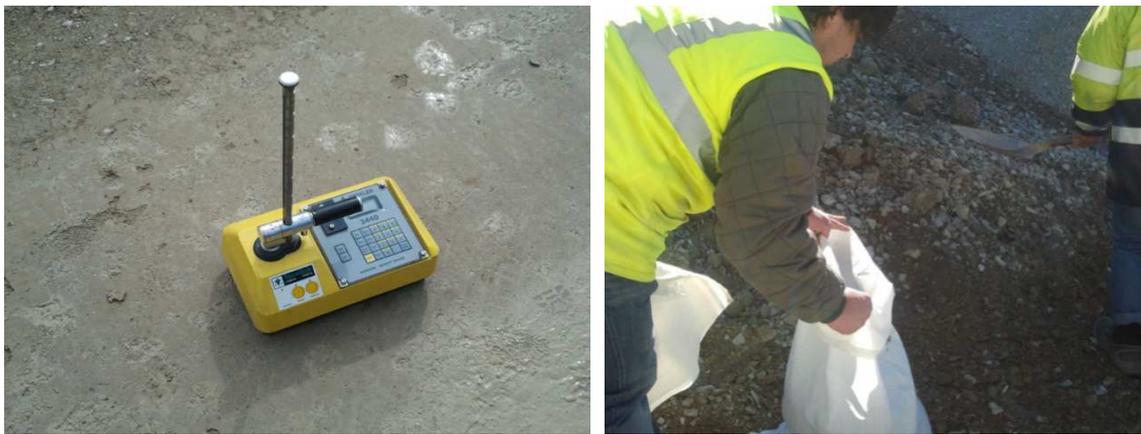
O controlo da compactação foi efetuado através do equipamento gamadensímetro (Figura 5.8). Este aparelho permite a determinação rápida e *in situ* da humidade, baridade e a percentagem de compactação, até 30 cm de profundidade.

**Figura 5.8 Controlo da compactação em obra por gamadensímetro, à esquerda, e recolha de amostras para laboratório, à direita**

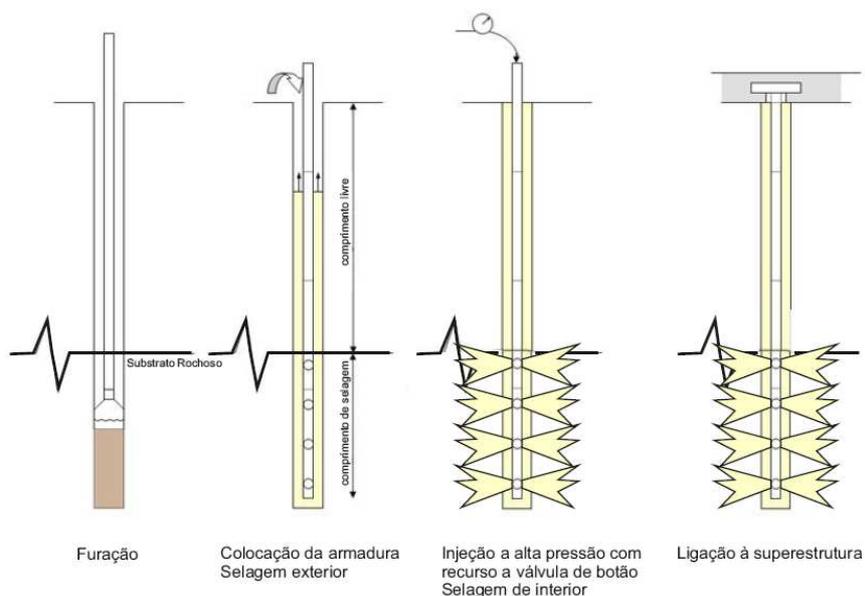
**Figura 5.9 Esquema de execução de uma microestaca**

Como explicado no capítulo anterior relativamente às ancoragens, a execução de uma microestaca compreende também três fases distintas: a furação, a colocação da armadura e a injeção (interior, exterior e a alta pressão). Estas três etapas são idênticas às implementadas na execução das ancoragens, e visam garantir uma boa distribuição das cargas no substrato através do bolbo de selagem. A Figura 5.9 representa as fases de execução de uma microestaca e faz referência às fases descritas anteriormente.

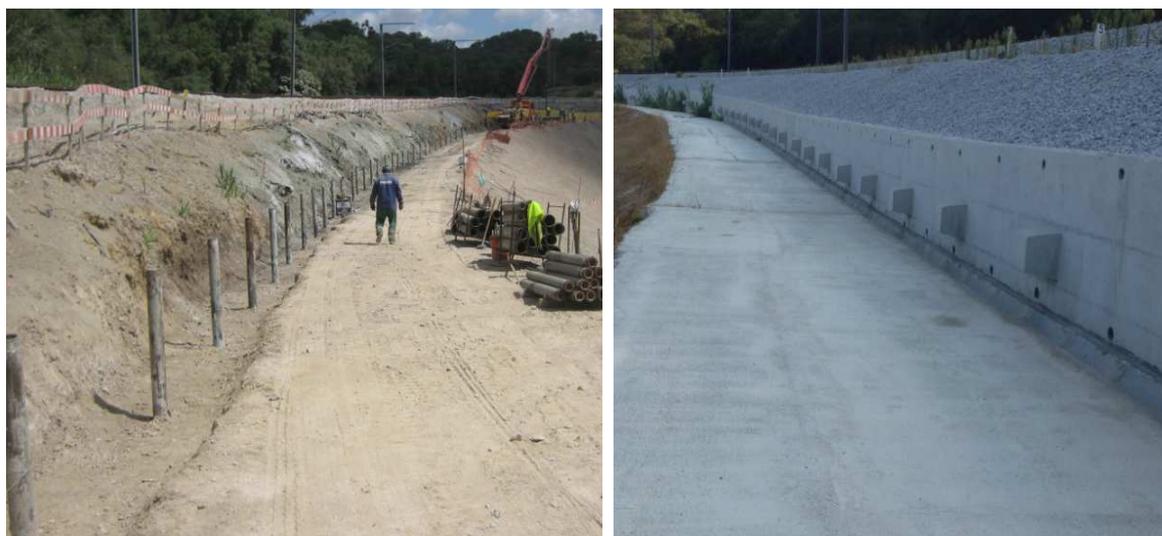
Na empreitada foram executadas 77 microestacas, todas elas com um bolbo de selagem superior a 4 m. O comprimento livre dependeu da profundidade do substrato rochoso, no qual foram encastradas as microestacas. O diâmetro escolhido foi definido consoante as forças atuantes necessárias para o funcionamento global da estrutura. Foram utilizadas microestacas de aço N80 de Ø 114x9mm com limite de elasticidade de 560 MPa e limite de rotura de 690 MPa. A Figura

5.10 representa, respetivamente, as microestacas executadas em obra e o aspeto final da superestrutura realizada.

realização das microestacas

após conclusão

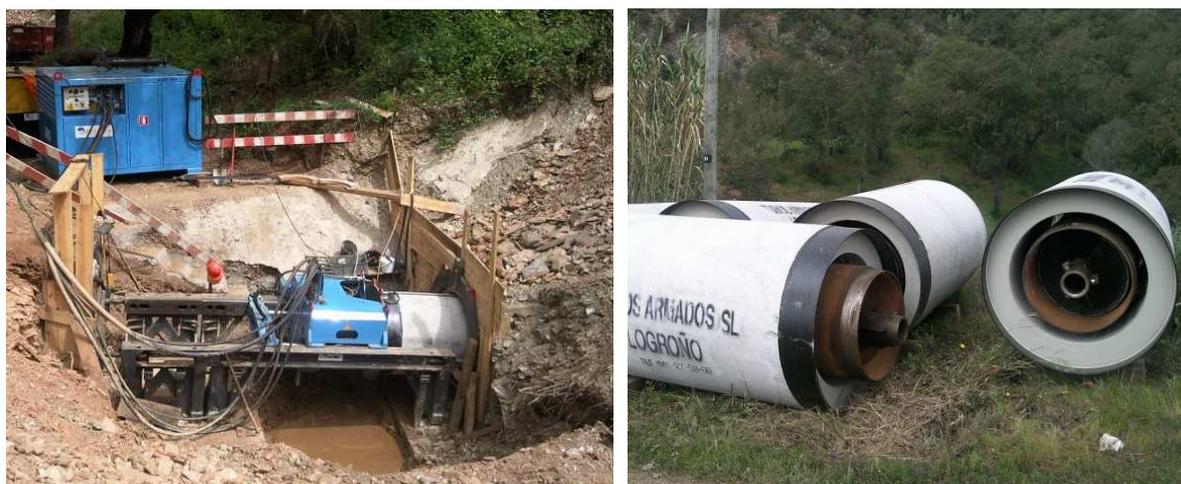
Para a realização desta obra utilizou-se uma técnica de precisão que consistiu na colocação de manilhas de betão armado através de um método de cravação. É um método que recorre a um sistema de controlo laser para obviar eventuais desvios, e que é realizado em duas fases. Na primeira fase foi executado um furo piloto para ligar o poço de ataque ao poço de receção. A Figura 5.11 ilustra o equipamento utilizado para esta técnica.

Figura 5.11 Aspeto da furação e do equipamento utilizado na instalação da PH (pk 236+480)

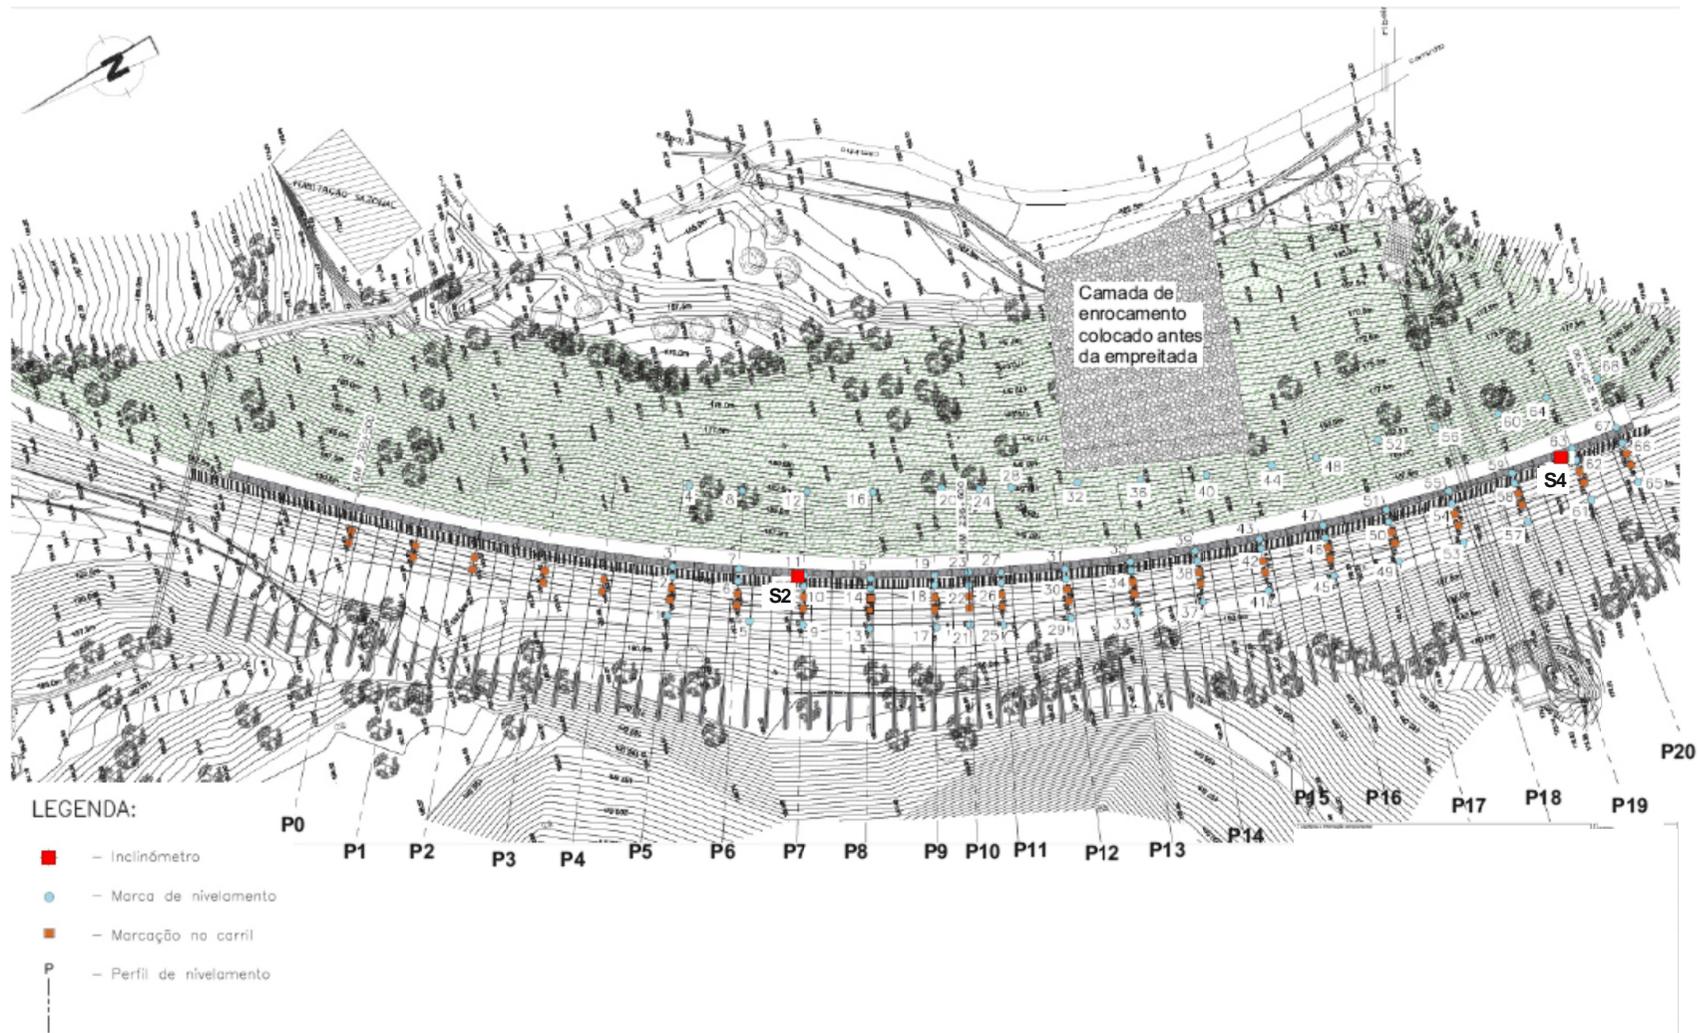
Figura 5.12 Instrumentação existente e a instalar no final da empreitada, sem escala (Tecnasol. 2012b, adaptado)

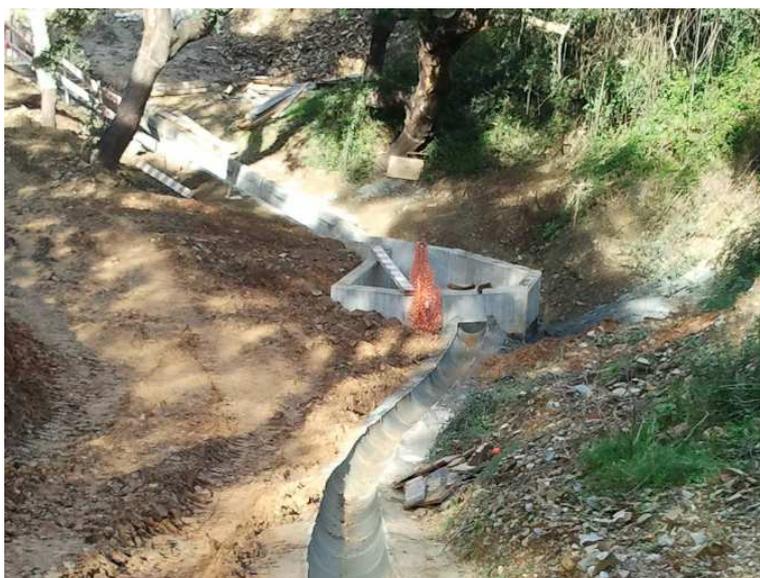
**Figura 5.13 Drenagem superficial e caixa de recepção de água a montante**

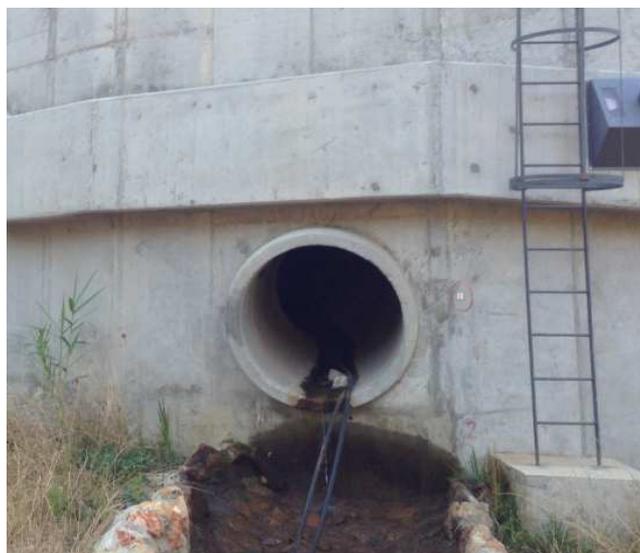
**Figura 5.14 Vista de jusante da caixa de saída de água ao Pk 236+685**

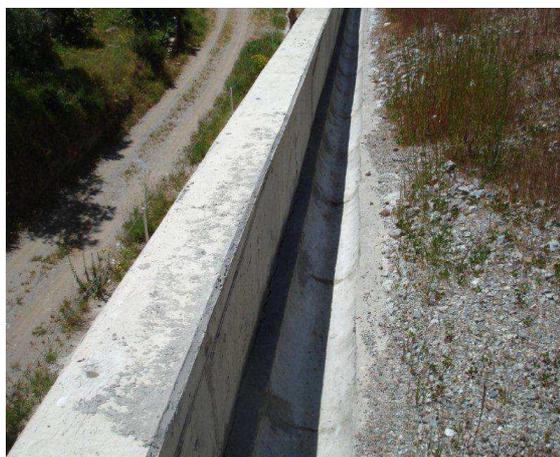
**Figura 5.15 Valeta no tardo do muro para encaminhamento da drenagem de superfície**

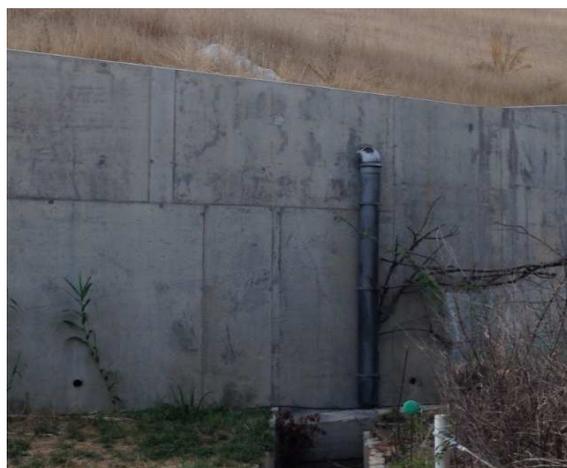
**Figura 5.16 Tubo de saída de água para encaminhamento das águas à drenagem natural**

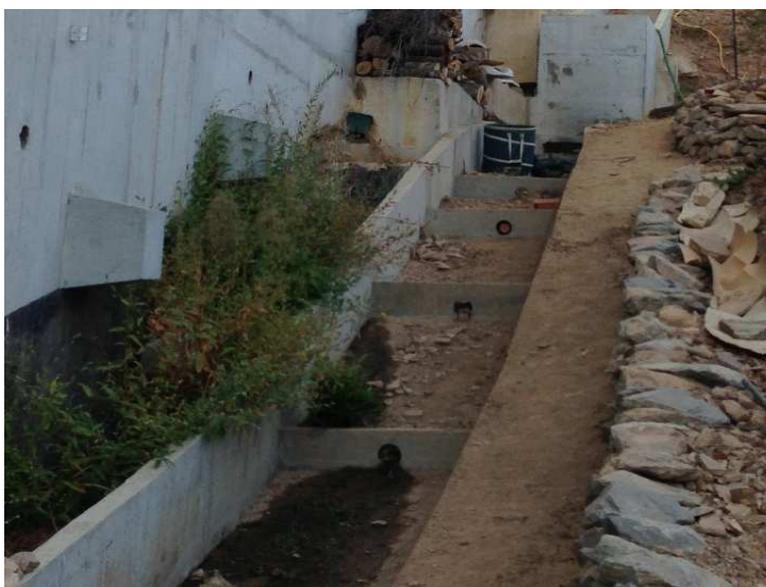
**Figura 5.17 Valeta retangular com batentes para quebra de energia das águas de drenagem**

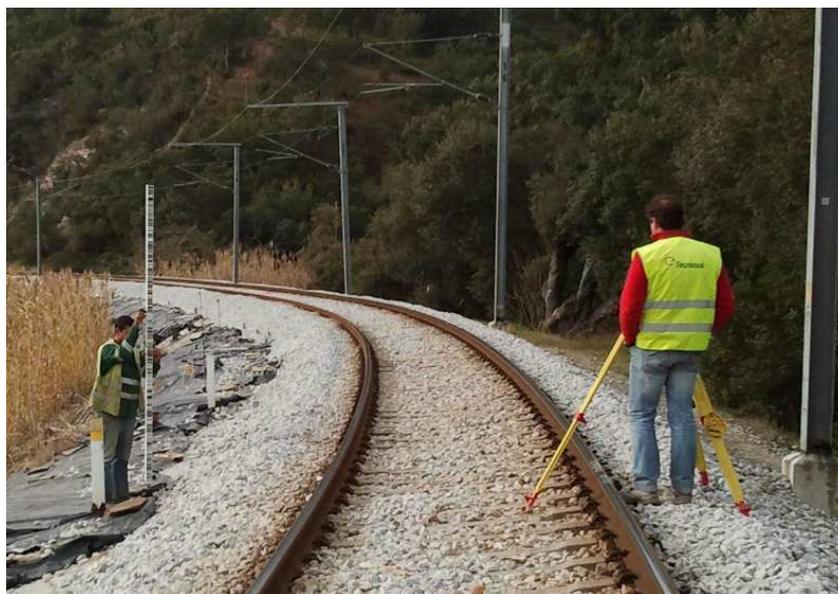
**Figura 5.18 Leituras de marcas topográficas na linha**

Durante a empreitada foram efetuadas campanhas topográficas que permitiram seguir os movimentos na linha ferroviária – Figura 5.18. Foi efetuada uma zeragem nas leituras correspondentes a um reajuste nas marcas, o que ditou a transferência da monitorização da REFER para a Tecnasol. Relativamente às marcas instaladas nos carris e até final da obra, estas não ultrapassaram 10 mm para a fila alta e 16 mm para a fila baixa. Os maiores deslocamentos verificaram-se nos perfis 15, 16, 17 e 18.

À semelhança do que se passou com as marcas dos carris, nas marcas instaladas no balastro verificaram-se assentamentos entre 20 e 25 mm entre os perfis P15 e P20. Nos restantes perfis os assentamentos não ultrapassaram 15 mm.

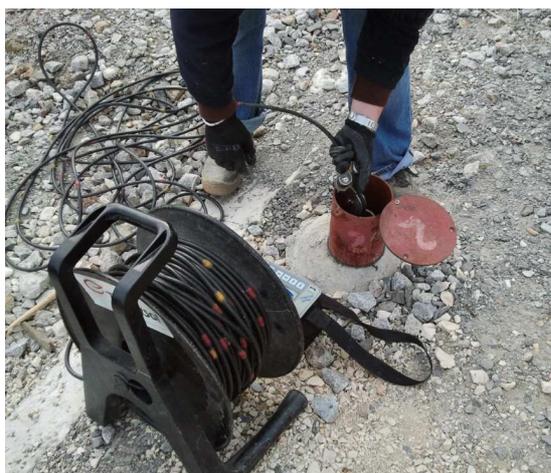
**Figura 5.19 Leitura no inclinómetro S2 durante a monitorização da linha**

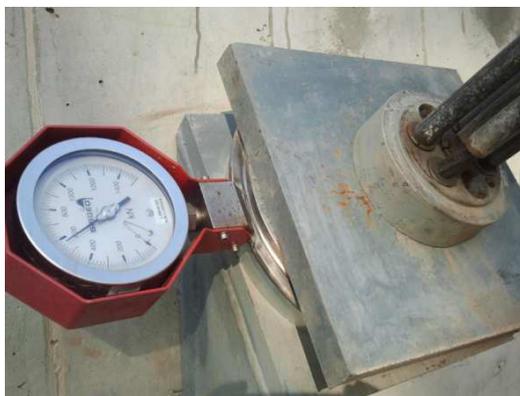
**Figura 5.20 Exemplo de célula de carga instalada nas ancoragens**

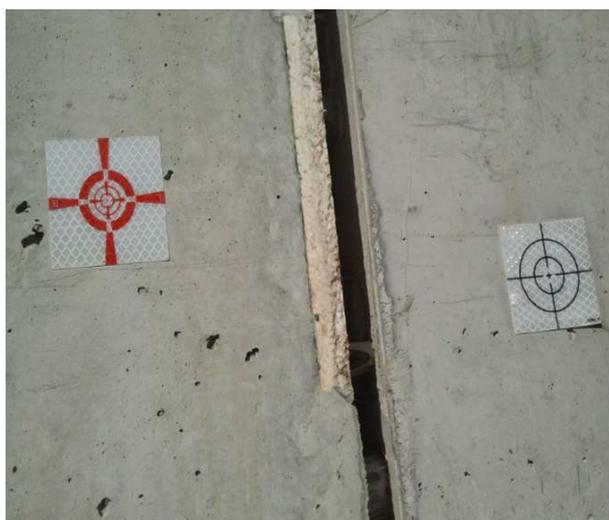
**Figura 5.21 Alvos instalados no muro de suporte para controlo de eventuais deslocamentos**
