**Reabilitação de taludes de aterro em encostas – análise  
de um caso numa ferrovia em Odemira**

Dissertação para obtenção do grau de Mestre em  
Engenharia Geológica (Geotecnia)

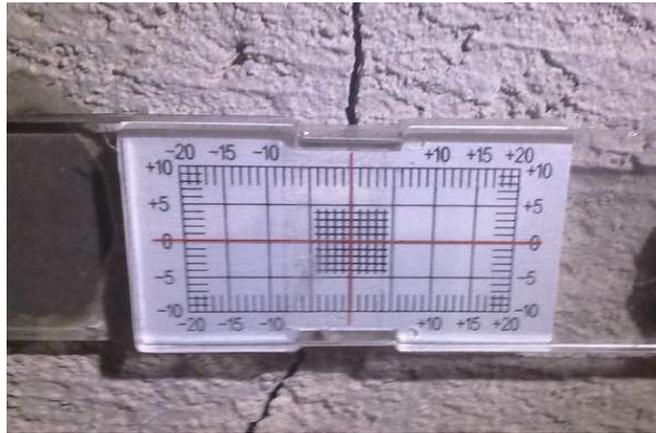
**Figura 5.22 Fissurómetro instalado na PH ao pk 236+685**
