## ANÁLISE E AVALIAÇÃO DE RISCOS OCUPACIONAIS NUMA OBRA NO HOSPITAL DE SANTA CRUZ

ISOLAMENTO DE PAREDES E COBERTURAS

MESTRADO INTEGRADO EM ENGENHARIA E GESTÃO INDUSTRIAL

Março, 2022

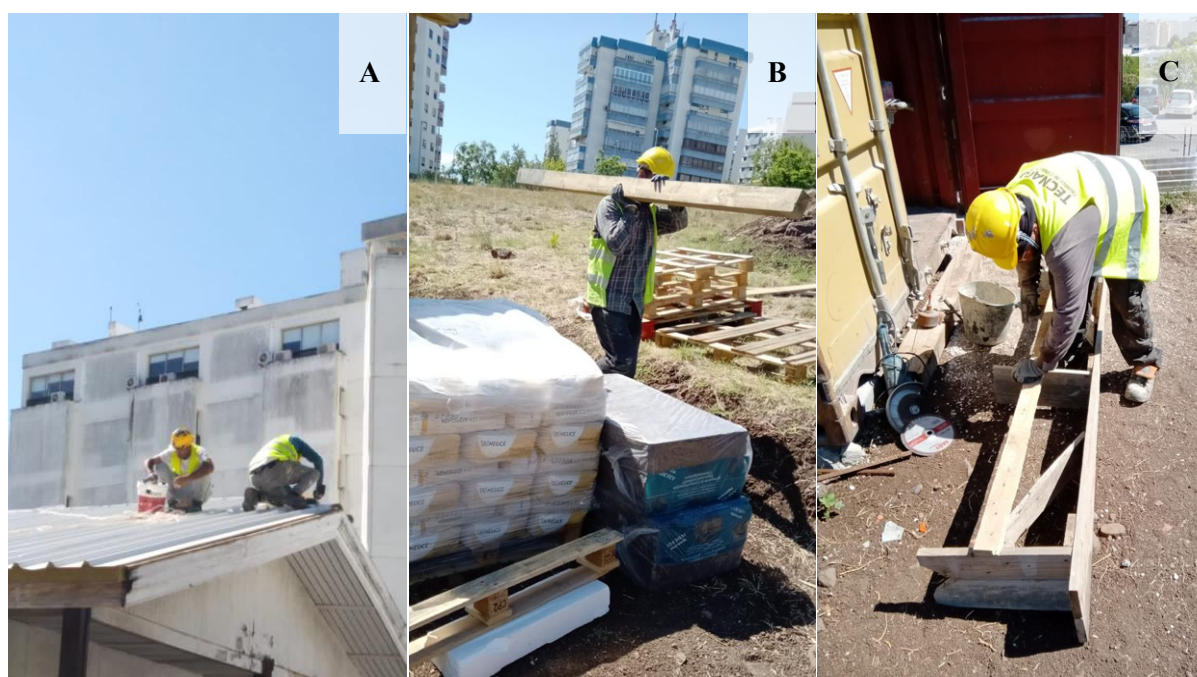
Figura 5.3 Exemplos de trabalhos sujeito a constrangimento físico: trabalhadores agachados sobre cobertura (A); movimentação manual de carga (B); postura inclinada durante montagens (C).

Os trabalhos sujeitos a constrangimento físico (Figura 5.3) são habituais no ambiente da construção e também presentes na obra do HSC. Do histórico de AT da Tecnaco (disponível no Capítulo 4, subsecção 4.2), sabe-se que a maioria das lesões ocorridas são «deslocações, entorses e distensões». Uma hipótese seria que estas estão relacionadas com a execução destes trabalhos onde a sobrecarga sobre bainhas tendinosas, ou tecidos musculares é um fator de risco associado (cód. 45.02 do DR 76/2007).

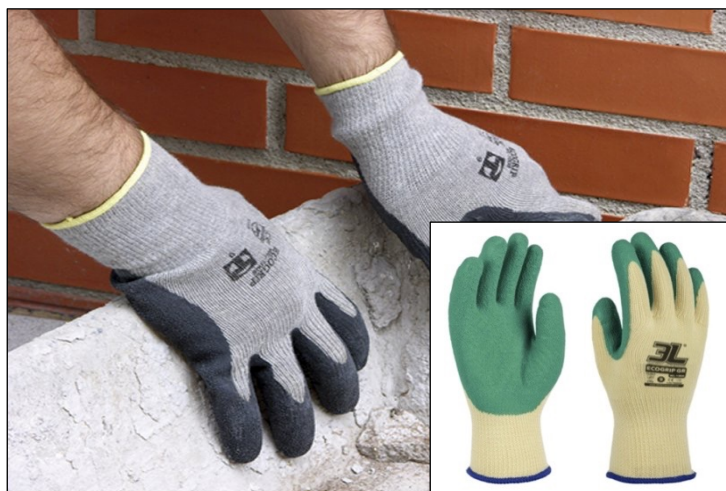
Figura 5.10 Luvas contra riscos mecânicos (EN 420, EN 388):  
abrasão nível 1; corte de lâmina nível 1; rasgo nível 4; perfuração  
nível 3; corte nível X (EN ISO 13997) [51].

Aconselha-se também EPI (devidamente certificado) como: capacetes leves em fibra de carbono e forro térmico, com maior capacidade de se manterem arrefecidos; arnês acolchoado para evitar lesões nas virilhas dos trabalhadores; óculos de proteção com lentes antirrisco e que se adaptem às mudanças de luminosidade ao longo do dia; fato-macaco em cor clara para evitar absorção do calor e, sempre que necessário, em tecido resistente a chamas.

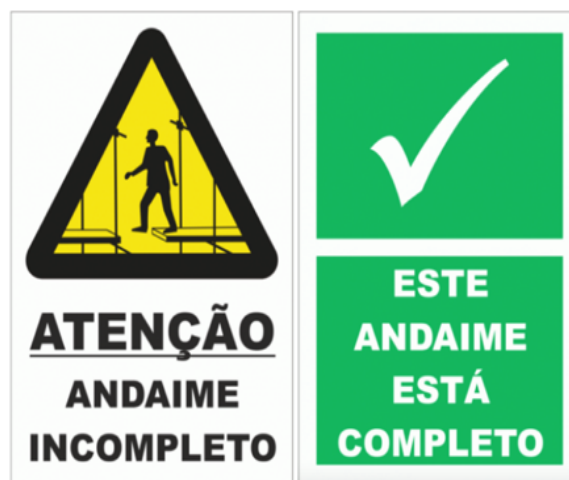
Figura 5.11 Sinalização para andaimes [52].

Em relação aos andaimes de obra, aconselha-se que durante a montagem se incorpore sinalética (e.g. Figura 5.11) que contemple a informação de "andaime incompleto" para que se evite a realização de atividades sobrepostas e acesso indevido. Quando autorizado para uso, deve contemplar sinalização de "andaime completo", proibição de passagem de pessoas não autorizadas e principais riscos durante os trabalhos (queda de objetos, eletrocussão, perigos diversos).
