**Inspeção de Infraestruturas
Ferroviárias.**

Avaliação não destrutiva com o Radar de
Prospecção.

Dissertação para obtenção do Grau de Mestre em
Engenharia Civil

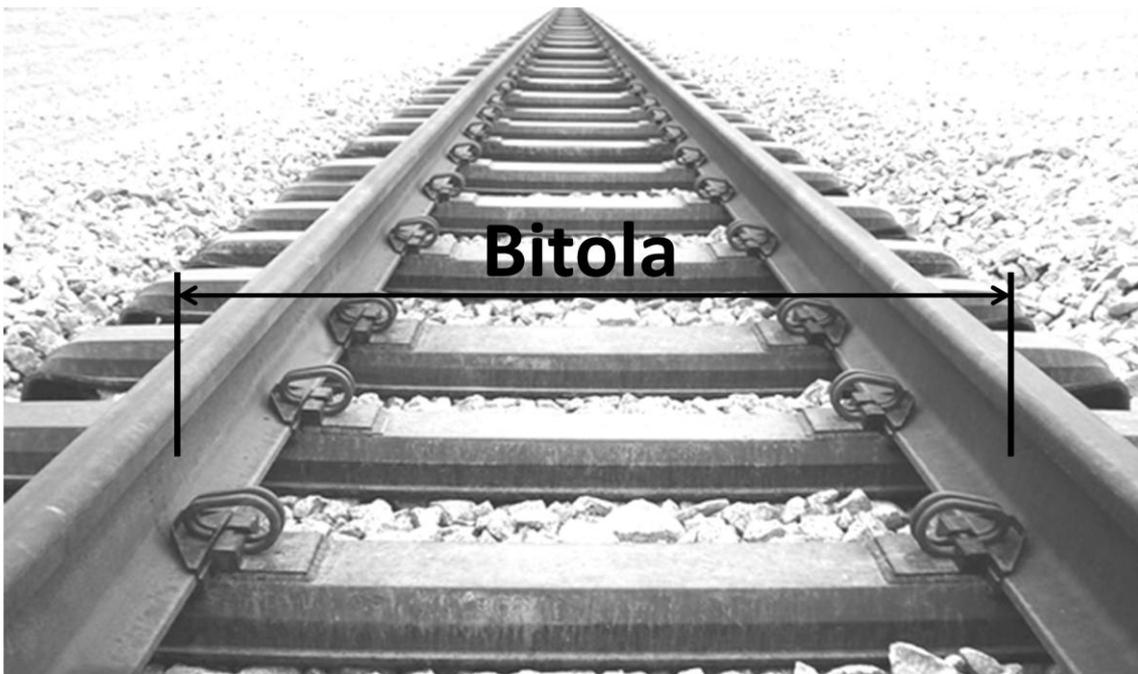
A bitola de uma via-férrea é a distância definida entre as faces interiores das cabeças de dois carris. Esta distância é medida 15mm abaixo do plano de rolamento e em esquadria com eles, tal como ilustra a Figura II.1.

Figura II.1. Ilustração esquemática de uma Bitola (adaptado de Revista Logística, 2015)

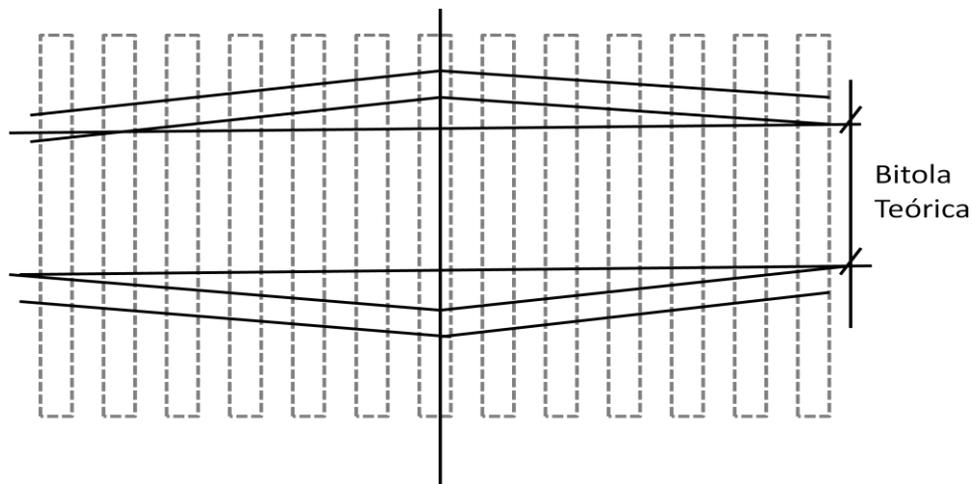
Nesta avaliação verifica-se o limite máximo admissível para o valor da bitola. Se o valor medido é superior ao estabelecido, então a linha está com alargamento como se pode verificar na Figura II.2. Ilustração esquemática de um Alargamento de Bitola (Silva, 2006).

Figura II.2. Ilustração esquemática de um Alargamento de Bitola

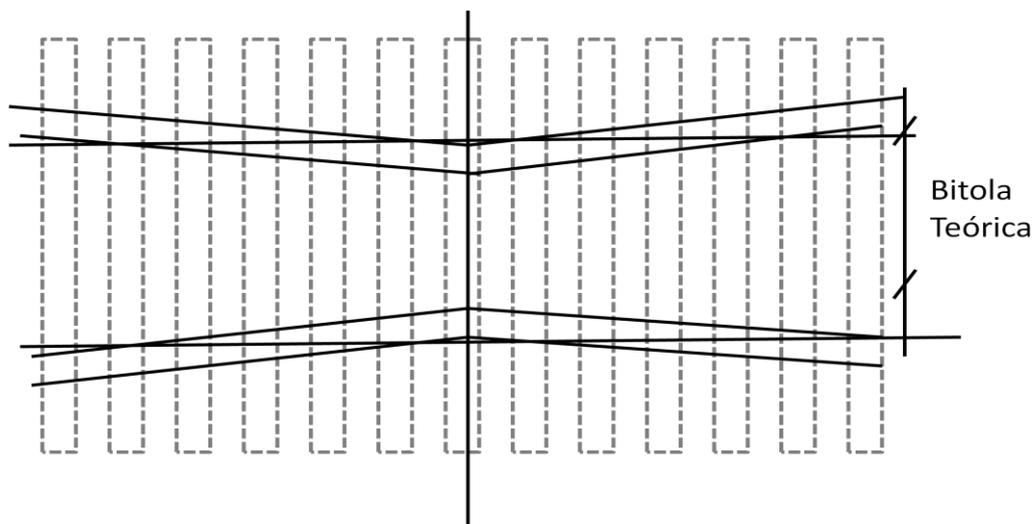
Nesta avaliação verifica-se o limite mínimo admissível para o valor da bitola. Se o valor medido é inferior ao estabelecido, então a linha está com estreitamento como demonstra a Figura II.3 (Silva, 2006).

Figura II.3. Ilustração esquemática de um Estreitamento de Bitola

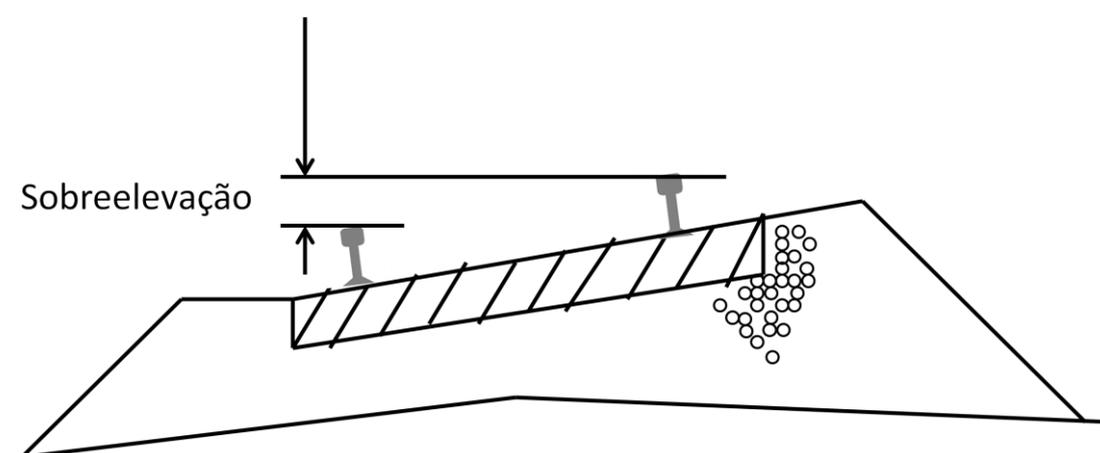
Figura II.4. Ilustração esquemática de uma Sobrelevação/Escala

Em curva, as composições ferroviárias sofrem um impulso denominado de força centrífuga para o exterior da mesma. A escala ou sobrelevação tem como objetivo contrariar os esforços transversais resultantes da força centrífuga (Fernave, 2003).

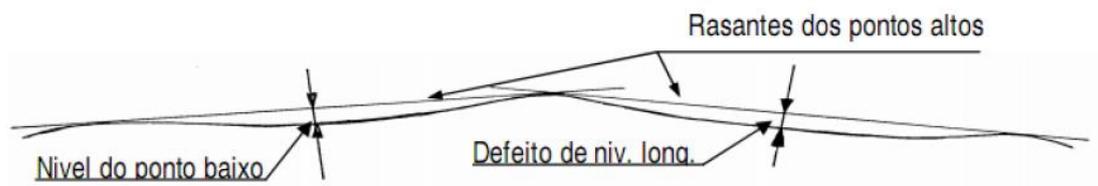
O defeito de nivelamento longitudinal é o desnível entre a rasante de dois pontos altos e um ponto baixo situado entre os dois, ou seja, caracterizada pela formação de pontos altos e baixos ao longo da via, numa das filas, ou nas duas (Fernave, 2003), como se pode ver na Figura II.5.

Figura II.5. Ilustração esquemática do defeito de Nivelamento Longitudinal (Fernave, 2003)

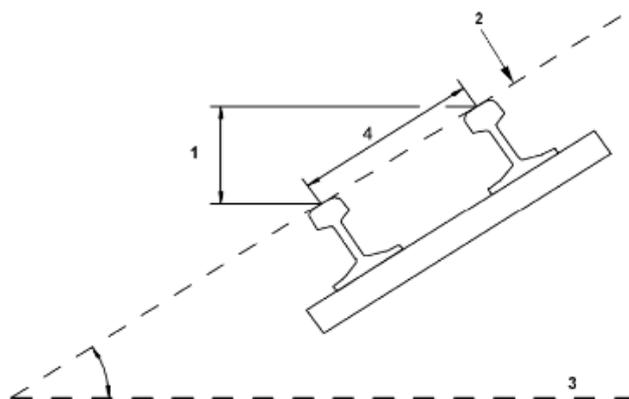
- 1 – Nivelamento transversal
- 2 – Plano de rolamento
- 3 – Plano horizontal de referência
- 4 – Hipotenusa

Figura II.6. Ilustração esquemática do defeito de nivelamento transversal (Baldeiras, 2013)

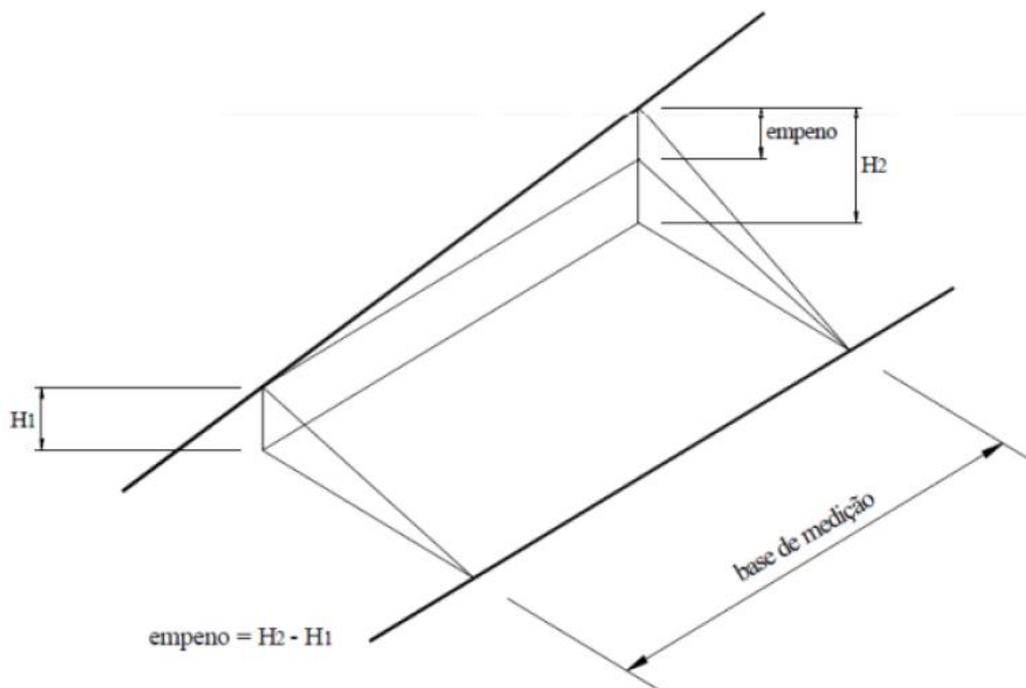
Este parâmetro representado na Figura II.7, é considerado extremamente importante no que diz respeito à segurança dado que em certas circunstâncias pode ser perigoso, podendo provocar o descarrilamento de composições.

Figura II.7. Ilustração esquemática de um Empeno (Pereira, 2002)

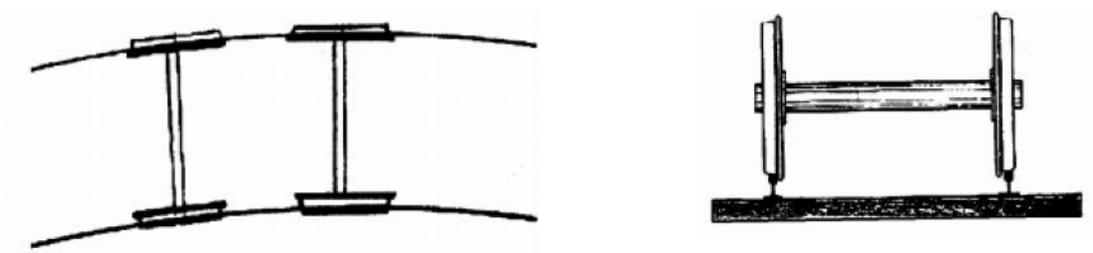
O encaminhamento das composições nas ferrovias deve-se aos carris (Figura II.8). Esse encaminhamento é feito através do contacto do verdugo do rodado com a face interior do carril, denominada face de guiamento (Fernave, 2003).

Figura II.8. Ilustração esquemática de um Alinhamento dos rodados (Fernave, 2003)

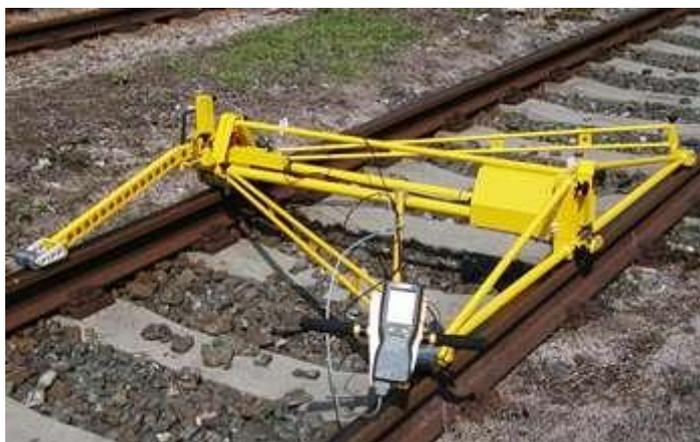
representado na Figura III.1, é geralmente utilizado em vias secundárias, ramais ou linhas de metro. Permite medir todos os parâmetros geométricos de via (bitola, alinhamento, nivelamento longitudinal e transversal e empeno) e está preparado para medir em linhas de bitola 1000mm, 1435mm e 1668mm.

Figura III.1. KRAB – Auscultador de geometria de via (Somague, 2015)

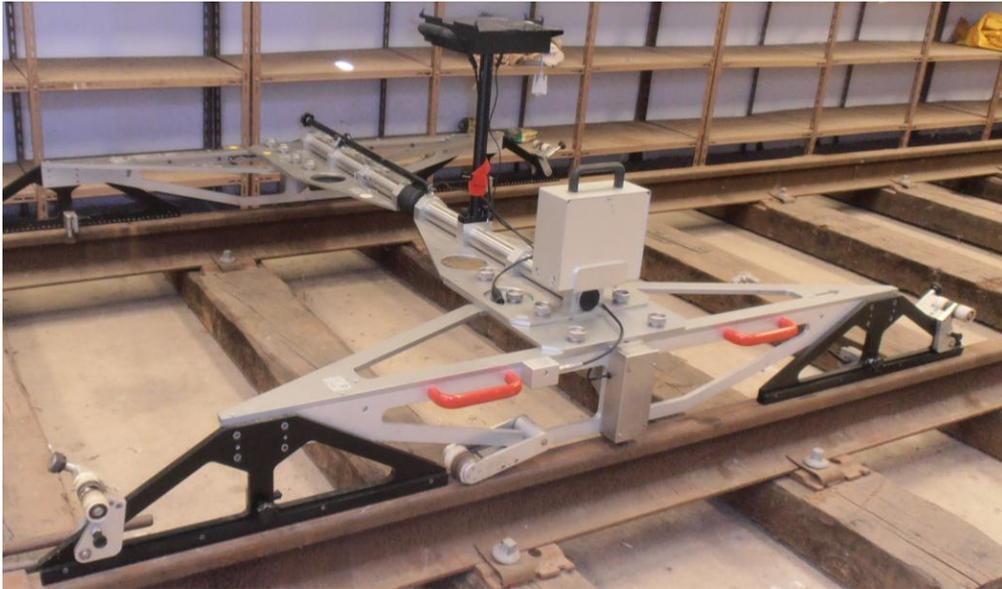
O RMF, apresentado na Figura III.2, é um equipamento leve e de fácil manipulação que regista e armazena os parâmetros de via e o desgaste ondulatório dos carris a cada 2mm, à sua passagem. Além destes dois componentes regista-se ainda a quilometragem percorrida.

Figura III.2. RMF – auscultador de geometria de via e desgaste ondulatório (REFER, 2011)

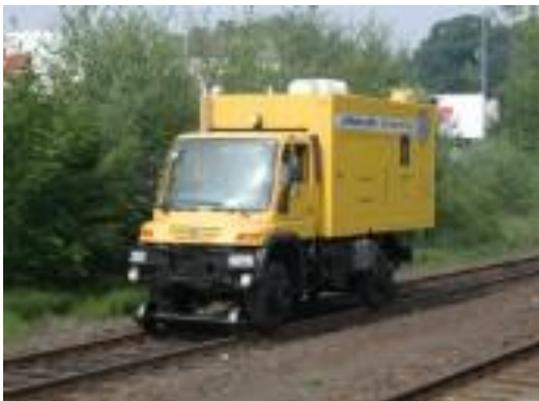
O objectivo deste equipamento é a avaliação das condições mecânicas do carril, detectando sinais de fadiga e fissuras internas, através da emissão de ultrassons na superfície do carril (Leal, 2008).

Figura III.3. Veículo de inspeção de via através de ultrassons (Pethoplan gmbh, 2015)

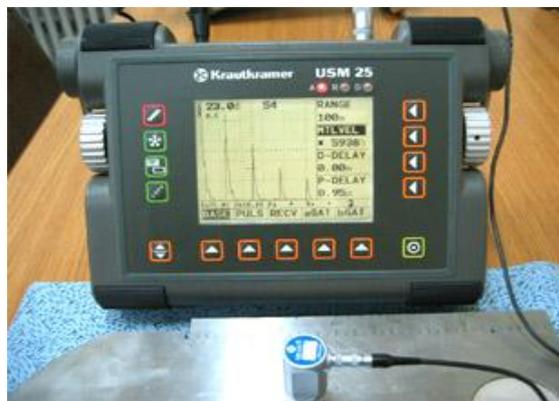
até a uma velocidade de 40 km/h. Por outro lado, como exemplo de um equipamento manual podemos observar a Figura III.4.

Figura III.4. Computador de bordo do *KrautKramer USM25* (SNDE, 2015)

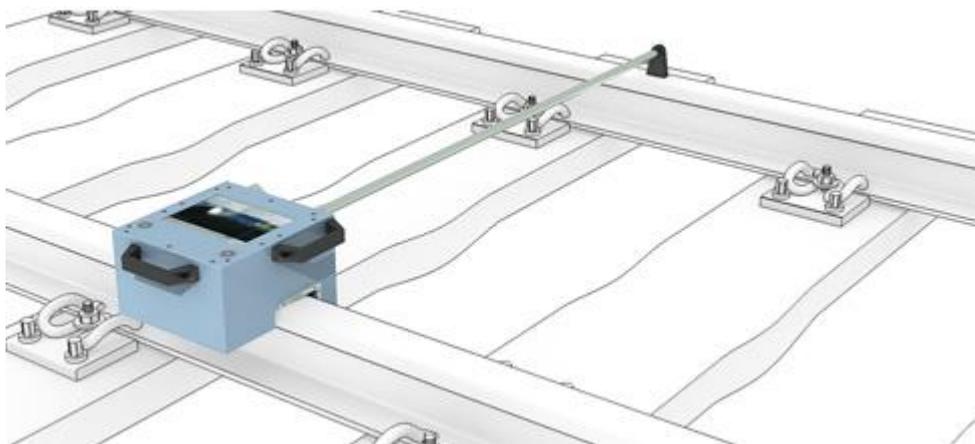
O processo de medição é bastante simples, o aparelho é movido até ao local onde se pretende realizar a inspeção e é colocado sobre um dos carris, apoiando-se no outro através de uma régua extensora.

Figura III.5. *LaiserRail* (Mermecgroup, 2015)

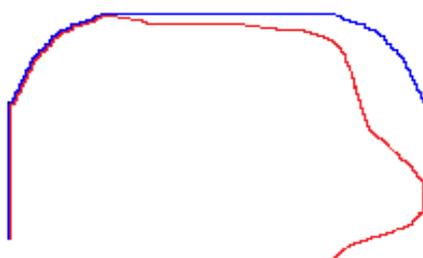
O programa sobrepõe as medições e compara-as com as dimensões de um carril novo. Fornece diretamente informações tais como o valor da perda percentual da cabeça do carril, com a precisão de décimas de milímetro. Posteriormente é ligado a um computador, onde é possível sobrepor a imagem do perfil do carril medido com uma imagem correspondente a um carril novo como se pode observar na Figura III.6. Em Portugal, este equipamento é mais conhecido por perfilómetro ou perfilógrafo.

Figura III.6. Sobreposição do perfil do carril medido (linha vermelha) e novo (linha azul)

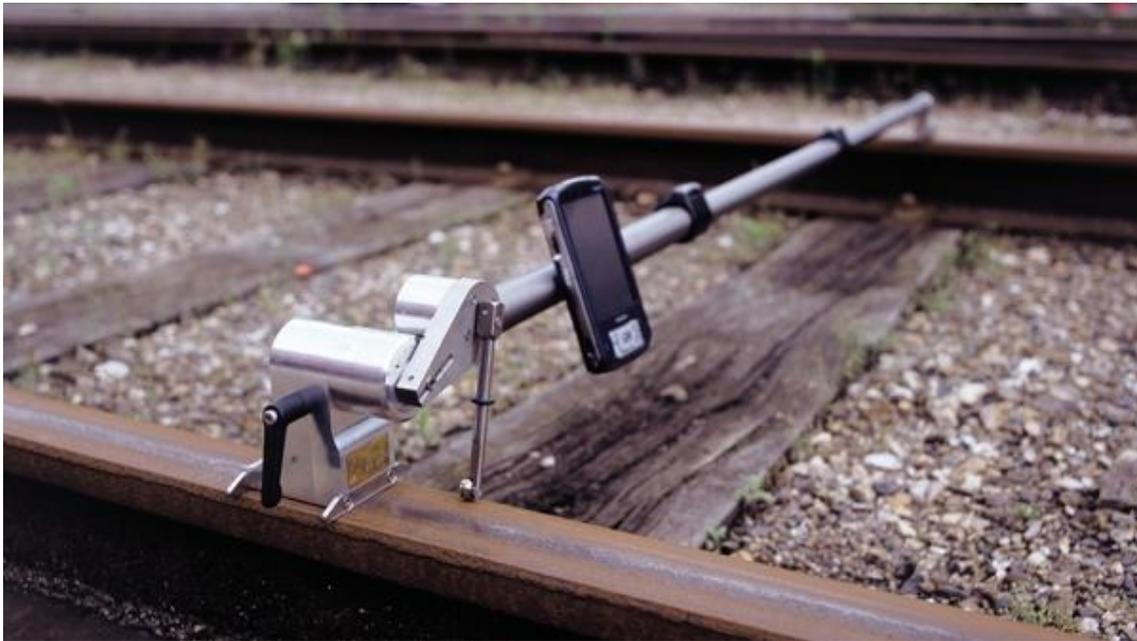
O *MiniProfRail* é um equipamento leve, fácil e prático para a monitorização da via. O *MiniProfRail* é uma ajuda única para o transporte ferroviário, pois o cálculo instantâneo e preciso dos parâmetros de desgaste permite otimizar a sua manutenção.

Figura III.7. *MiniProfRail* (Dispostel, 2015)

O *MiniProfRail* é ligado magneticamente à parte superior da cabeça do carril, tal como se observa na Figura III.7 utilizando o carril oposto como referência através uma haste telescópica. Pode ser montado um dispositivo perpendicular na haste telescópica para garantir um alinhamento correto com o carril. Na Figura III.8 pode observar-se como o *MiniProfRail* analisa alguns dos parâmetros geométricos de via, tais como, o desgaste da cabeça de carril e bitola, e ainda como mede o AMV.

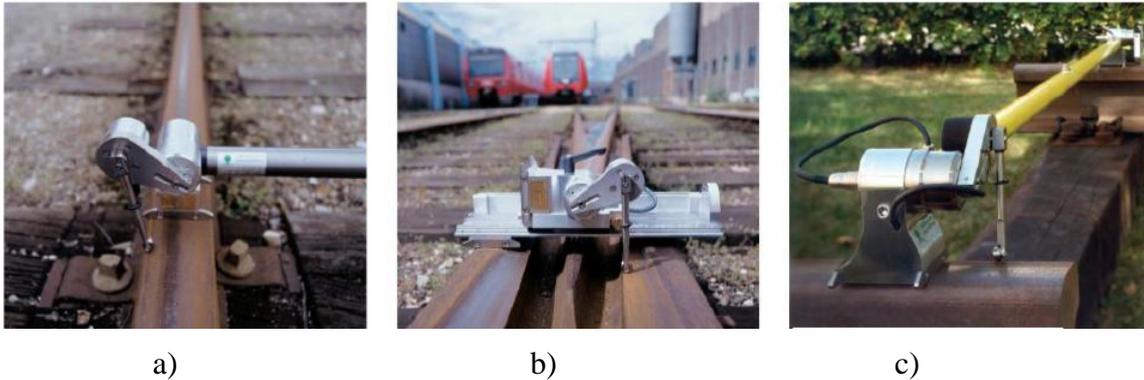
Figura III.8. *MiniProfRail* - Medição dos parâmetros geométricos: a) Desgaste da cabeça do carril; b) Medição de AMV; c) Medição de Bitola. (Greenwood, 2012)

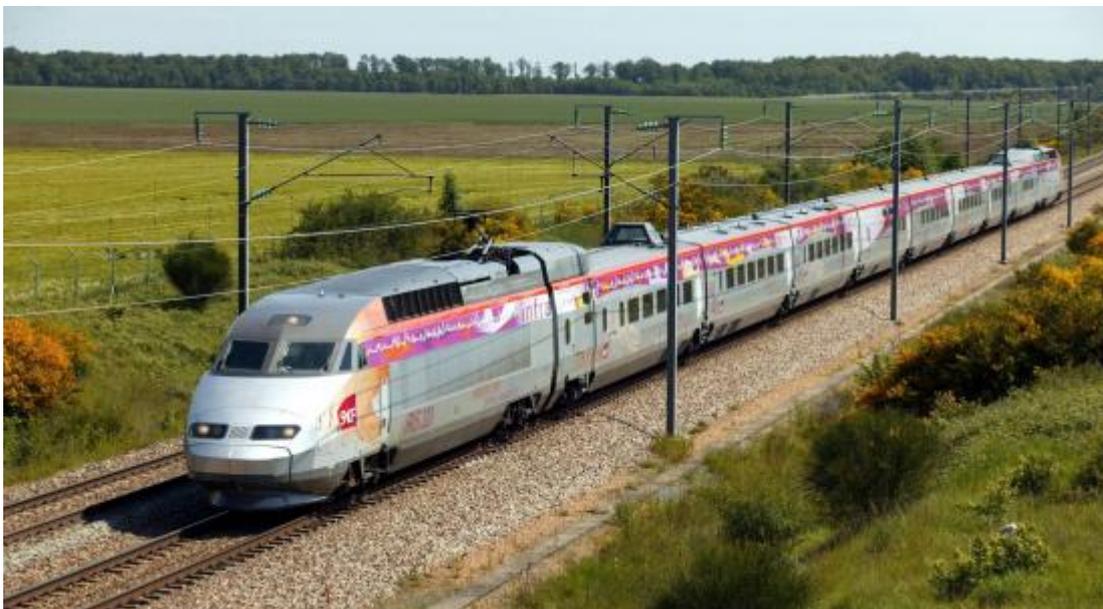
Sendo um antigo comboio TGV, este pode circular a 320 Km/h, de onde resulta o seu nome e, é composto por 10 carruagens, o que proporciona 160 metros de comprimento. Este comboio monitoriza principalmente o conjunto da rede LGV de alta velocidade francês a cada 15 dias.

Figura III.9. Iris 320 durante uma medição numa linha de alta velocidade (Foeillet, 2008)

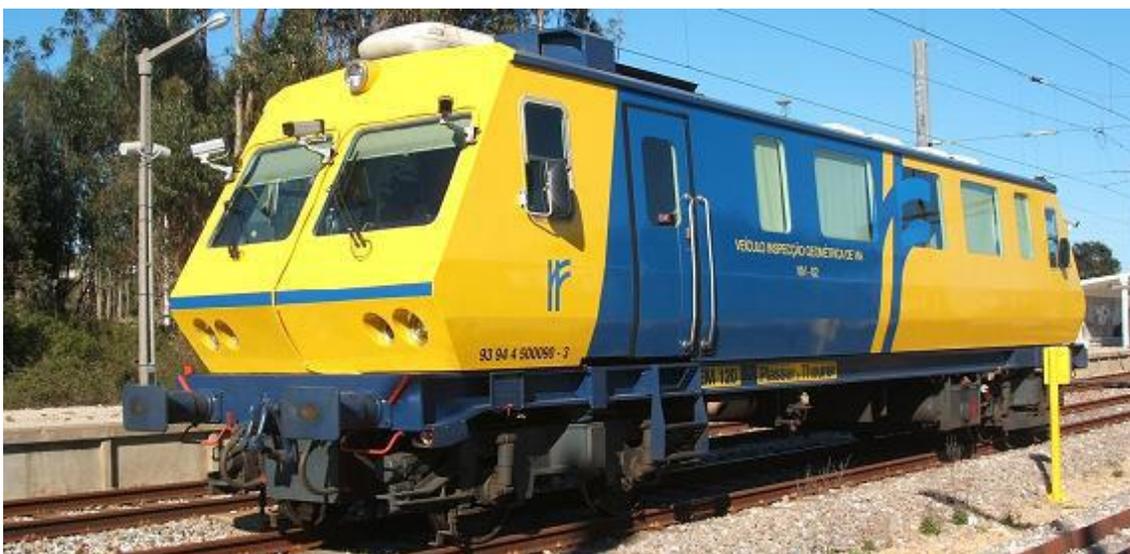
O veículo EM 120, representado na Figura III.10, é um veículo de inspeção motorizado que tem a capacidade de avaliar as condições de via de forma rápida, não destrutiva e com elevada precisão, permitindo a sua inspeção a uma velocidade de 120 km/h, ou seja, velocidades bastante elevadas (REFER, 2001).

Figura III.10. Veículo de inspeção geométrica de via da REFER - EM 120 (Baldeiras, 2008)

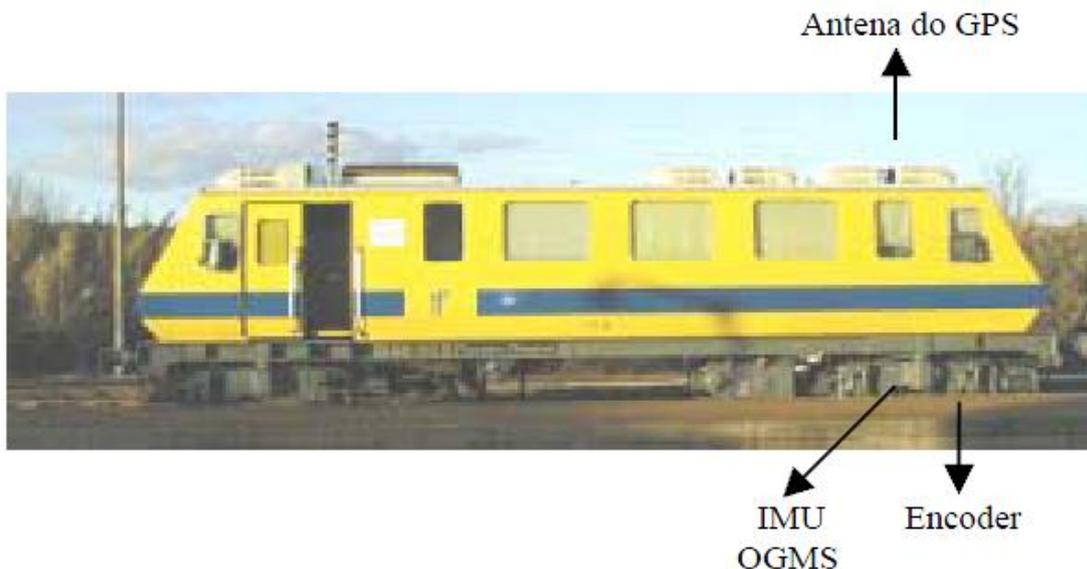
O sistema de inspeção de geometria de via é feito sem contacto, através de um sistema inercial, constituído pelos seguintes equipamentos, representados na Figura III.11 (REFER, 2001):

Figura III.11. Localização do equipamento de análise de geometria de via (REFER, 2001)

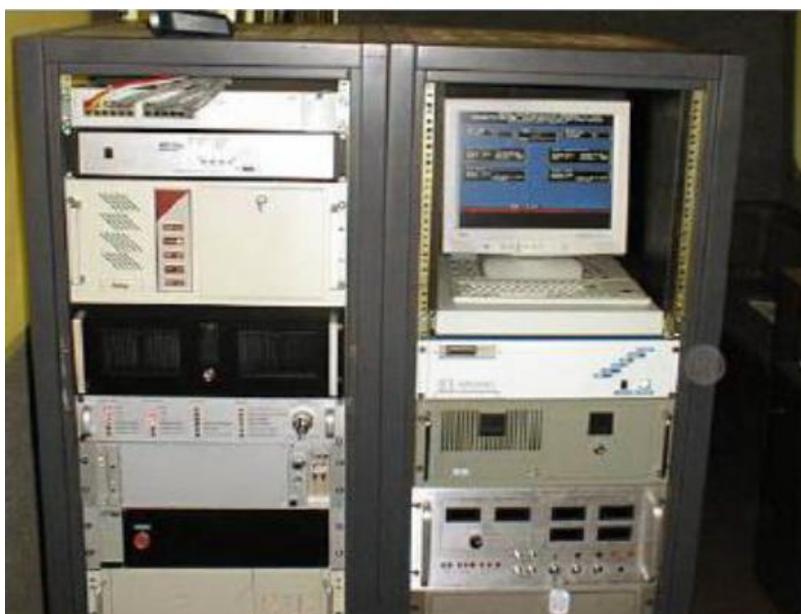
Os dados recolhidos são armazenados e tratados em computadores e unidades de controlo dos sistemas de inspecção instalados no veículo EM 120, como os representados na Figura III.12.

Figura III.12. Computadores e Unidades de Controlo no equipamento EM 120 (REFER, 2008)

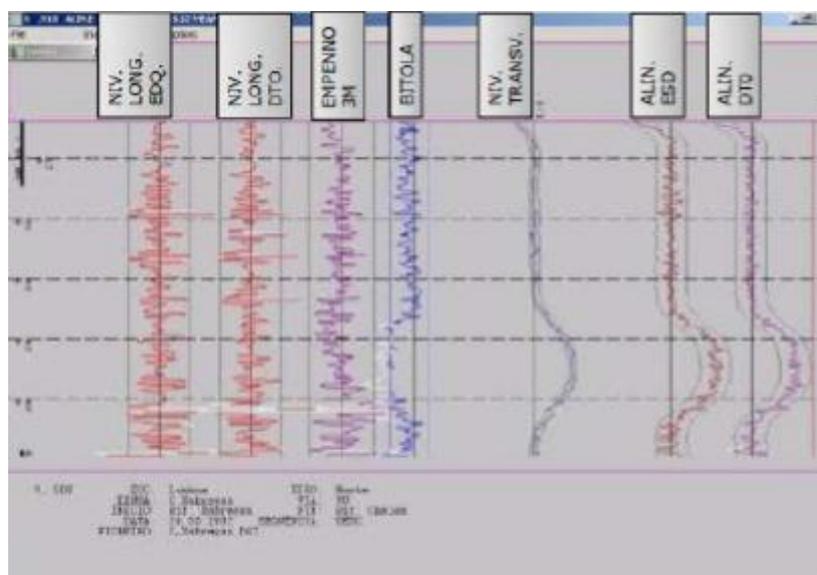
Como exemplo de um destes gráficos gerados apresenta-se a Figura III.13.

Figura III.13. Gráfico dos parâmetros geométricos (Fontul, 2013)

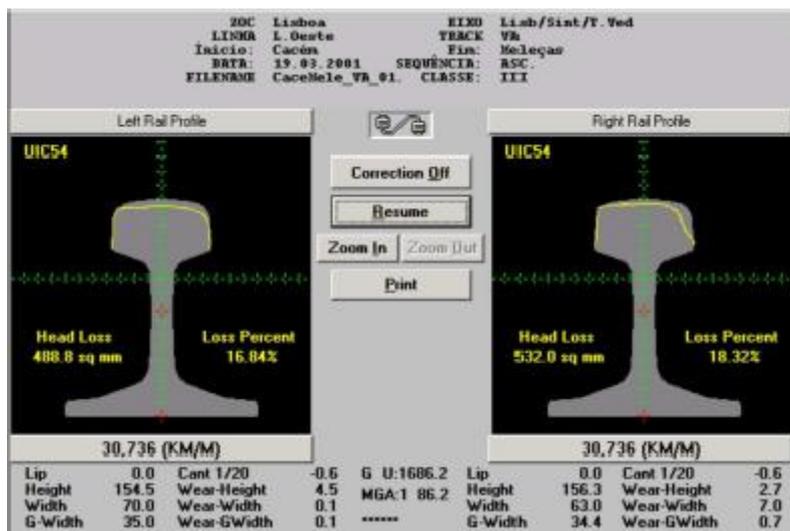
O sistema de medição do perfil transversal do carril é efectuado através de um equipamento laser/óptico de 4 em 4 metros. Com este sistema obtém-se a medição do perfil do carril desde a ligação alma/patilha até à superfície superior da cabeça. Durante a visualização da medição de cada perfil transversal é criada uma imagem de um perfil tipo ao qual é comparada e fornecida a área em mm^2 e a percentagem de cabeça de carril perdida. Na Figura III.16 encontra-se um exemplo da medição do perfil transversal do carril.

Figura III.16. Perfil Transversal do Carril (Baldeiras, 2008)

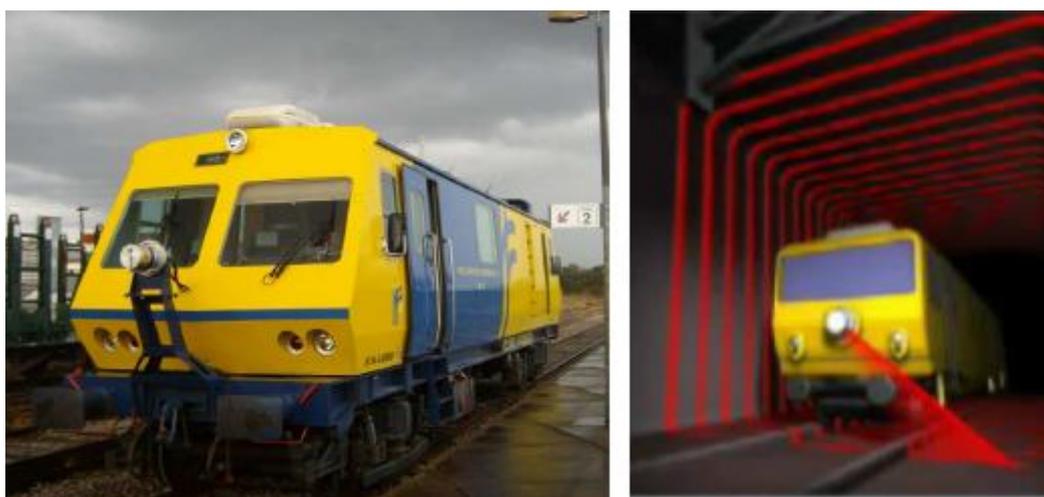
- Medição do perfil do balastro;
- Medição de distâncias de obstáculos ao eixo da via e a um gabarito definido;
- Medição da altura de plataformas;
- Medição da largura da entrevia.

Figura III.17. Sistema de Laser de Medição (Baldeiras, 2008)

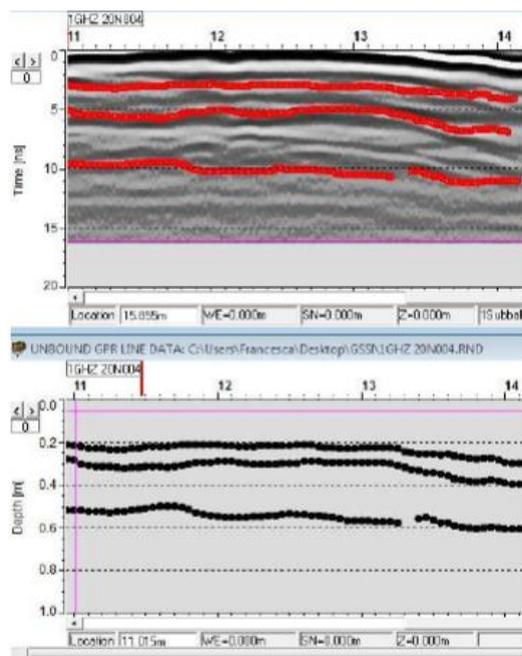
Este equipamento, EM 120, é ainda dotado de dois equipamentos instalados recentemente, nomeadamente, um radar de prospecção para a avaliação das camadas da infraestrutura e um equipamento de inspeção do desgaste ondulatório dos carris (Fontul, 2011). Na Figura III.18 está representado um exemplo de uma medição com o radar.

Figura III.18. Aspecto da medição com radar (Fontul, 2011)

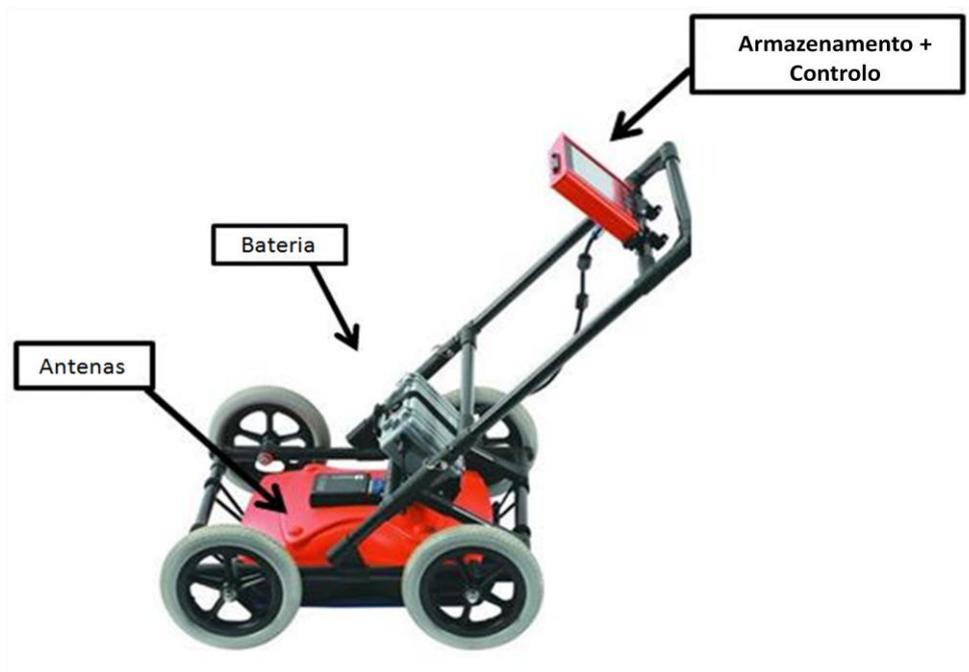
Analisando os seus componentes, é de notar que o facto do sistema GPR poder usar vários tipos de alimentação eléctrica, desde baterias recarregáveis, a baterias de veículos e às comuns 110/220 volt, torna-o extremamente versátil e um excelente sistema de inspecção móvel. A constituição deste equipamento está esquematicamente representada na Figura III.19.

Figura III.19. Constituição de um equipamento de GPR (Adaptado de Geo.ua, 2015)

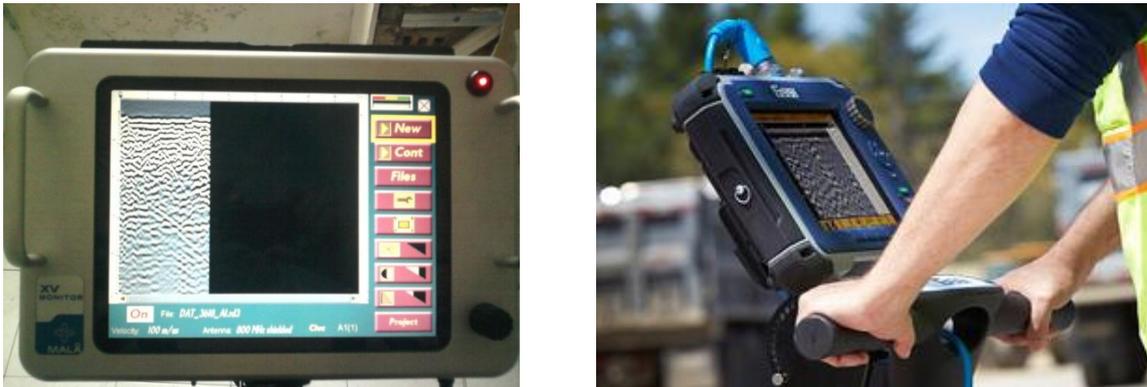
Figura III.20. Unidade de Controlo do GPR (Alphageofísica, 2015)

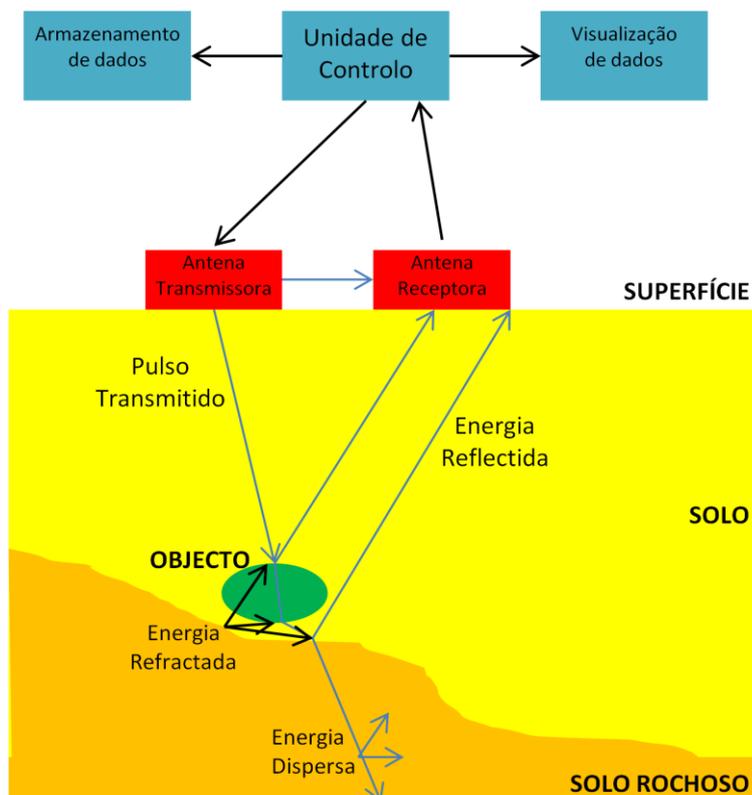
Na Figura III.21 está representado um esquema do funcionamento do GPR.

Figura III.21. Esquema de funcionamento do GPR

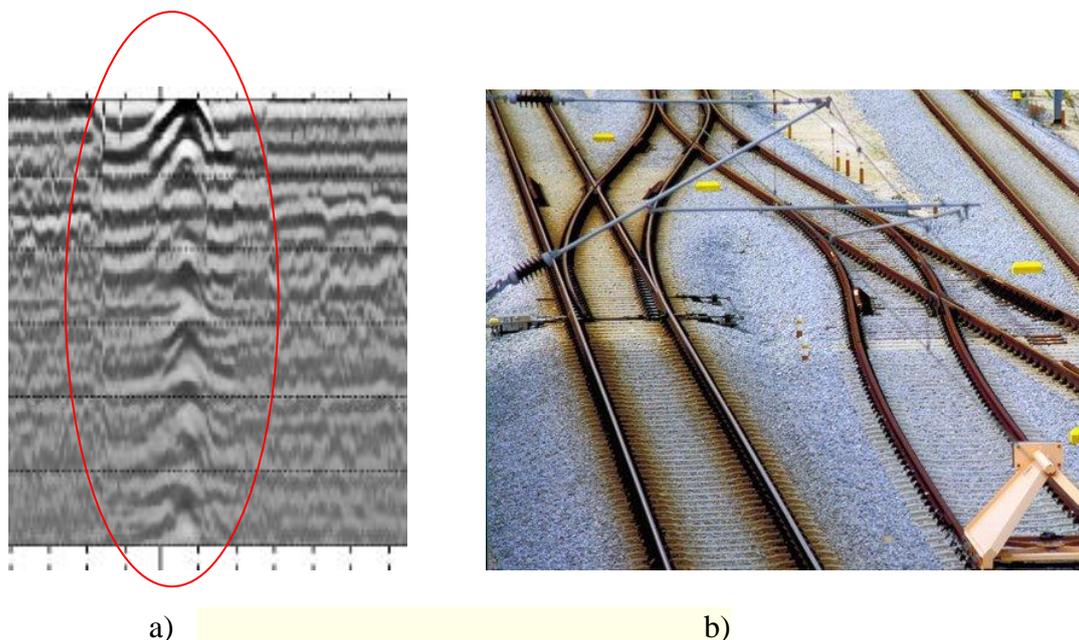
Estes eventos são facilmente detectados nas reflexões do GPR por se notarem as irregularidades a cada um associadas, quando compradas com um perfil em contínuo da camada de balastro. Estas irregularidades estão assinaladas a vermelho nas figuras que se seguem.

Figura III.22. Esquema de Aparelho de Mudança de Via (AMV): a) Reflexão do GPR; b) Ilustração (Infraestruturas de Portugal, 2015)

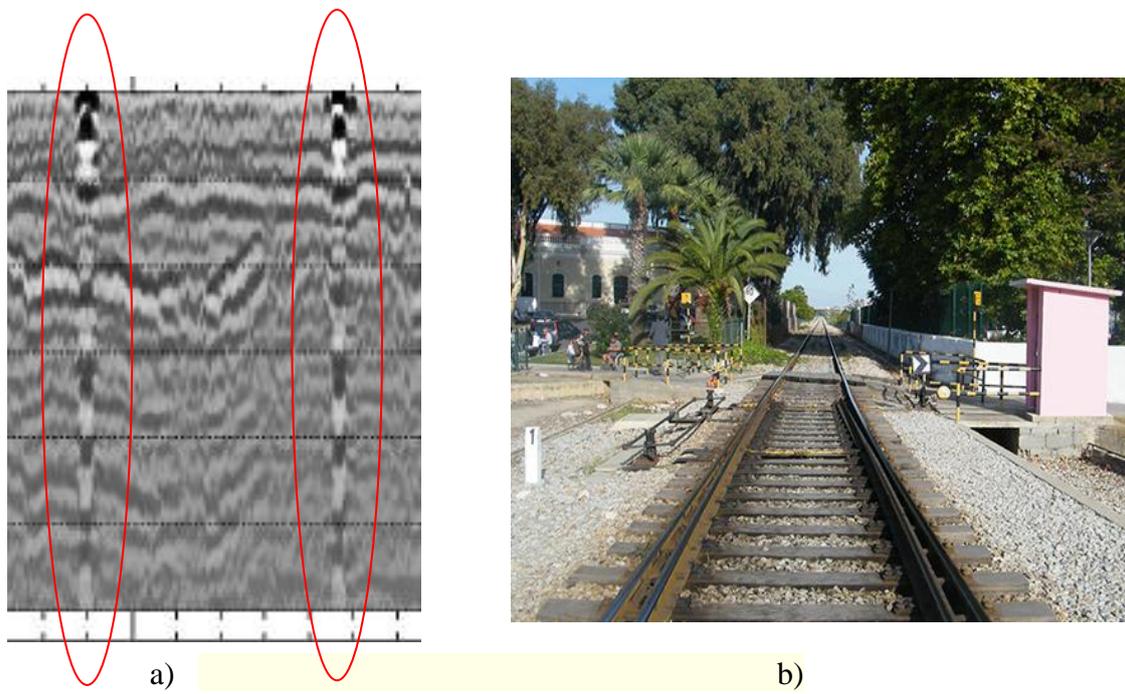
Figura III.23. Esquema de duas Passagens de Nível (PN): a) Reflexão do GPR; b) Ilustração (Infraestruturas de Portugal, 2015)

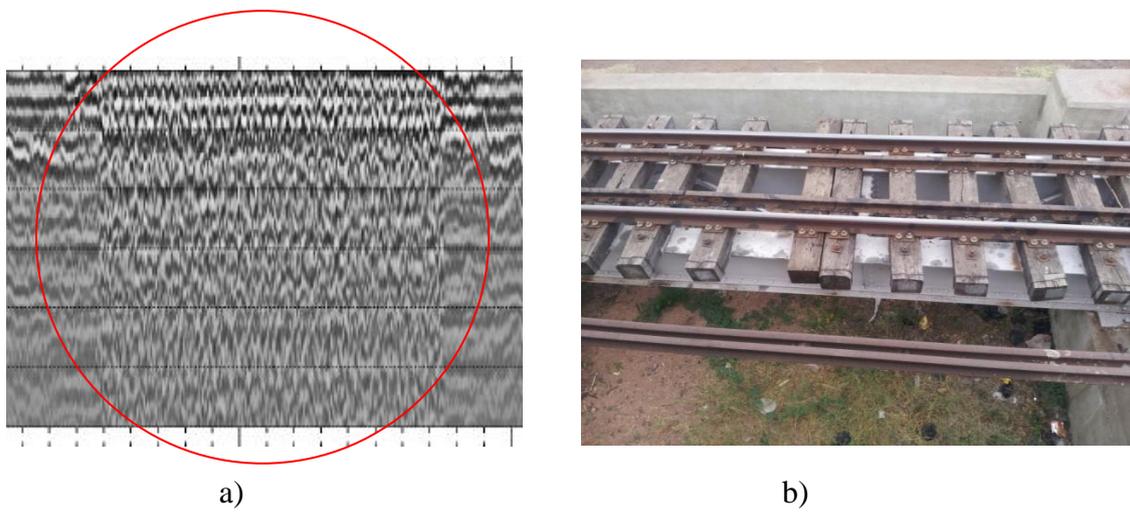
Figura III.24. Esquema de Ponte: a) Reflexão do GPR; b) Ilustração

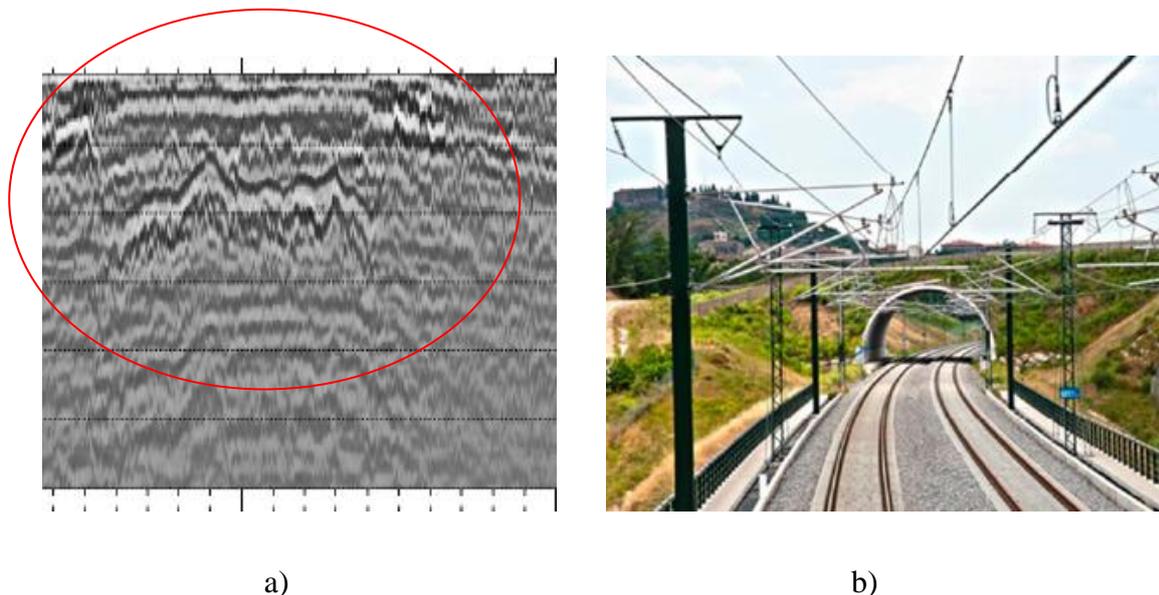
Figura III.25. Esquema de Túnel: a) Reflexão do GPR; b) Ilustração (Somague, 2015)

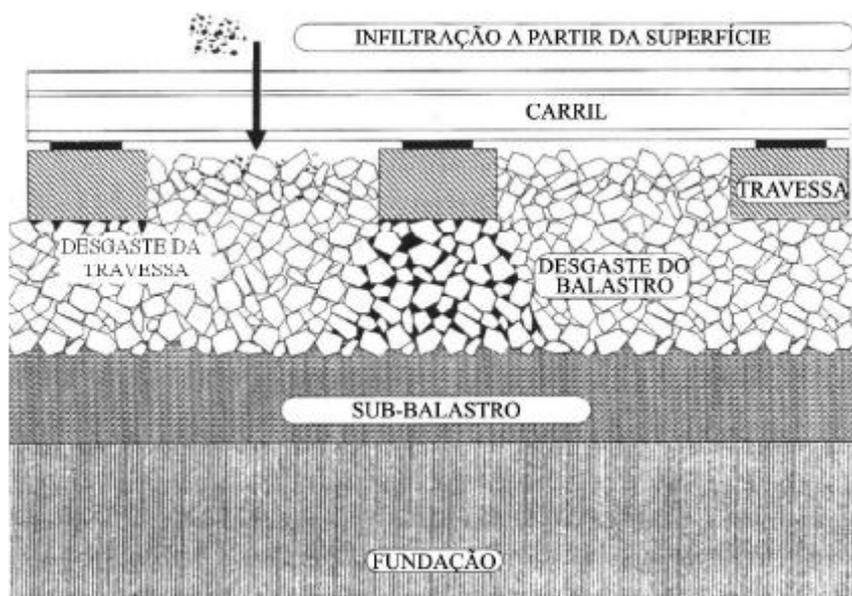
Nas figuras que se seguem, são apresentados esquematicamente o aspecto da estrutura de via em função dos tipos de contaminação que a mesma sofreu.

Figura IV.1. Infiltração dos materiais a partir da superfície (Fortunato, 2004)

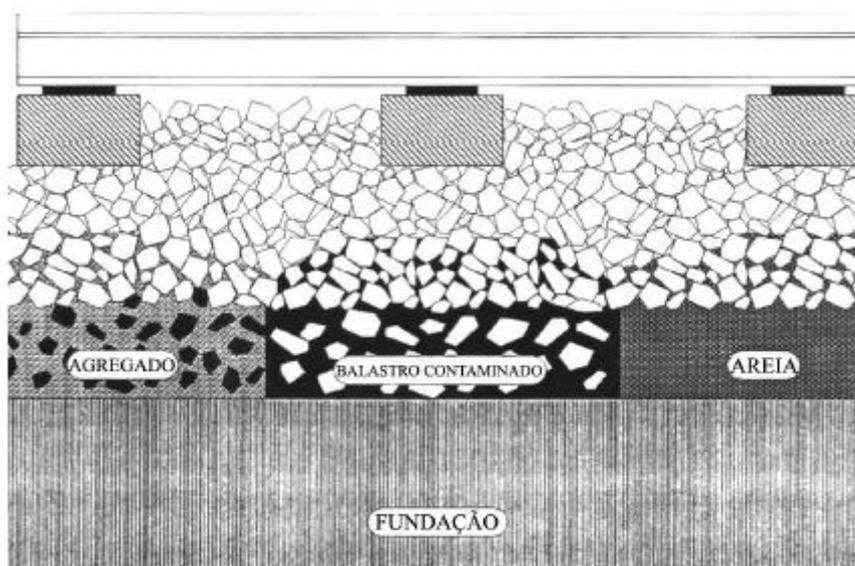
Figura IV.2. Infiltração dos materiais a partir das camadas granulares subjacentes ao balastro (Fortunato, 2004)

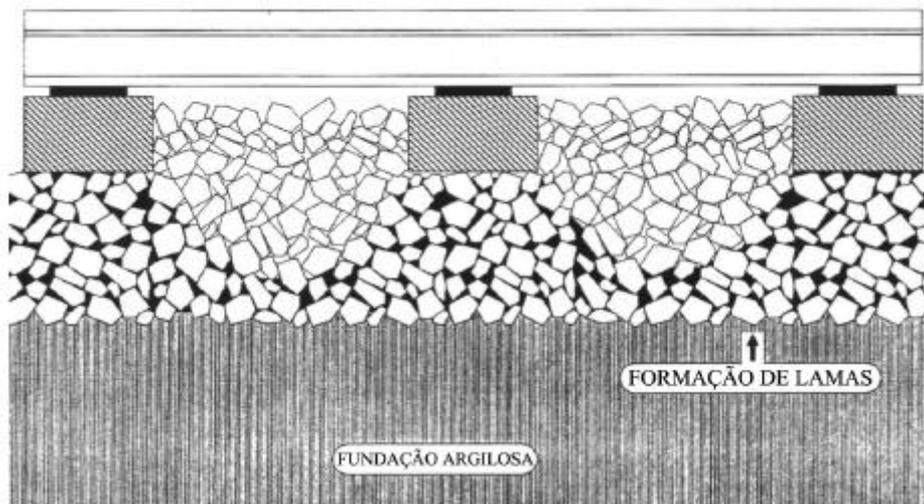
Figura IV.3. Infiltração de materiais a partir da fundação (Fortunato, 2004)

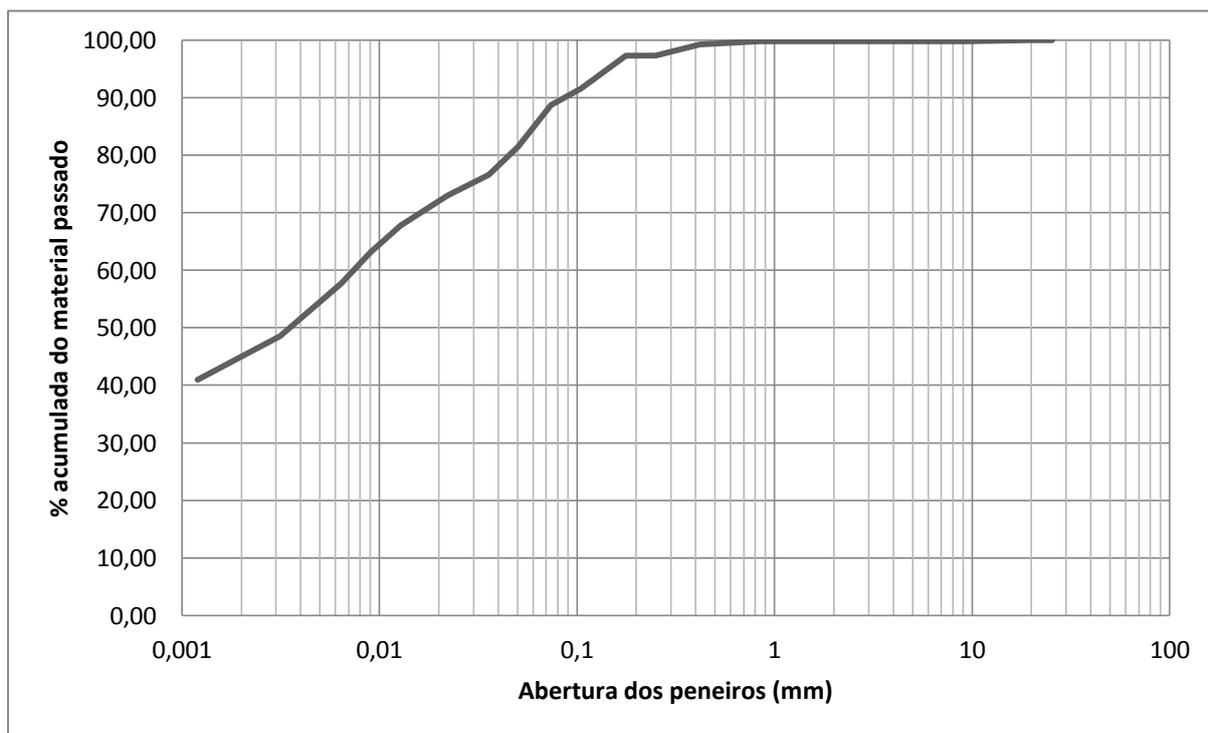
A curva granulométrica do solo argiloso foi utilizada para outros ensaios no LNEC – Laboratório Nacional de Engenharia Civil. Tendo sido feita uma curva granulométrica que tivesse em conta a abertura dos peneiros aquando da sedimentação e aquando da peneiração, Figura V.2. Para este trabalho a curva granulométrica utilizada é a referente apenas à abertura dos peneiros aquando da peneiração, Figura V.1.

Figura V.2. Curva granulométrica do solo argiloso (sedimentação e peneiração)

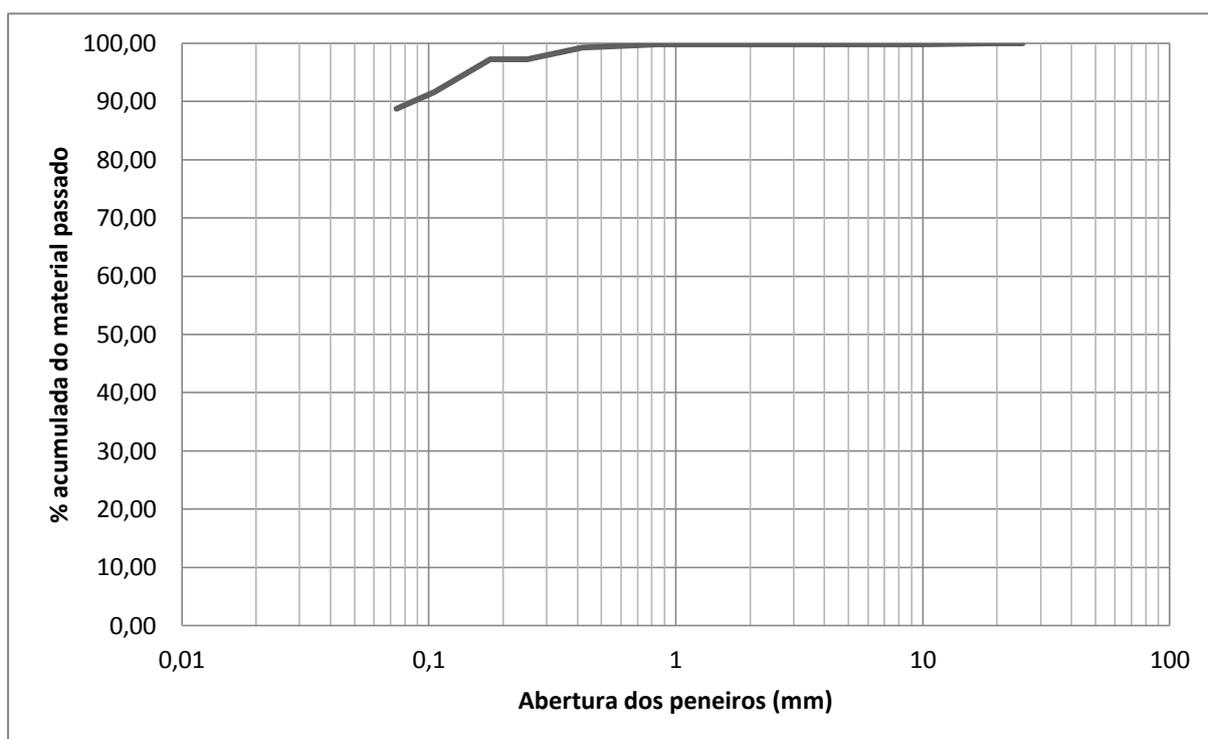
Figura V.1. Curva granulométrica do solo argiloso (peneiração)

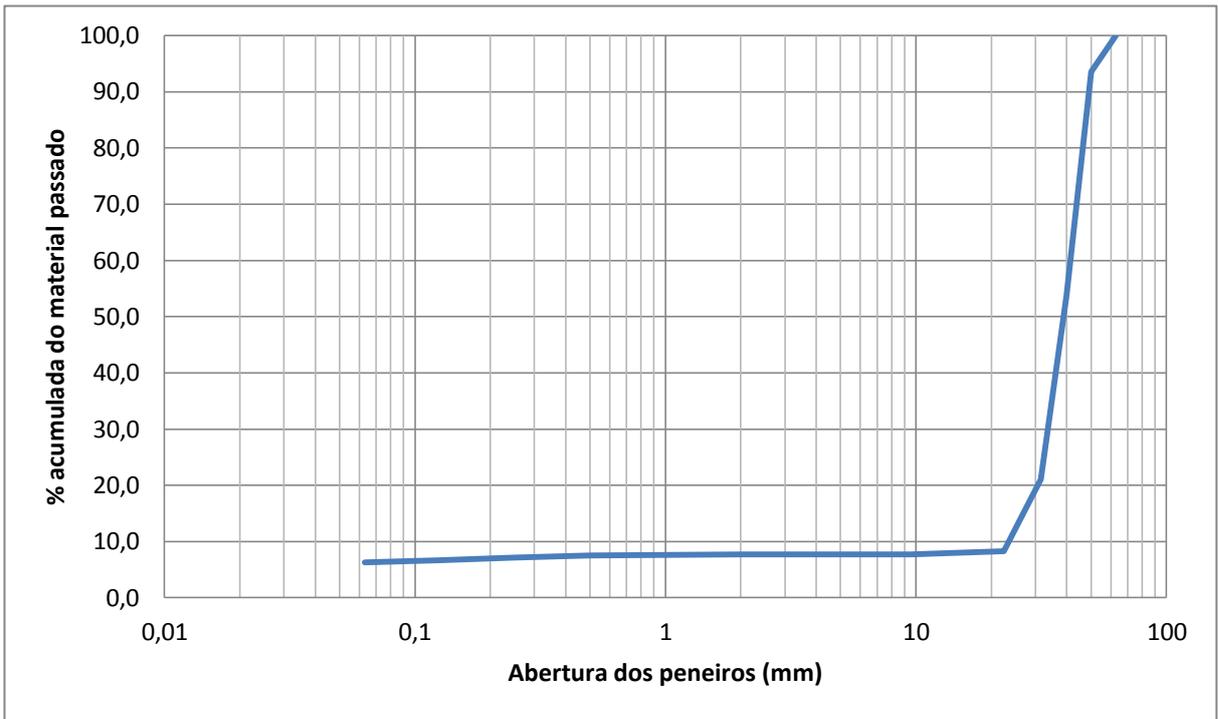
Figura V.3. Curva granulométrica do balastro contaminado
