**Inspeção de Infraestruturas
Ferroviárias.**

Avaliação não destrutiva com o Radar de
Prospecção.

Dissertação para obtenção do Grau de Mestre em
Engenharia Civil

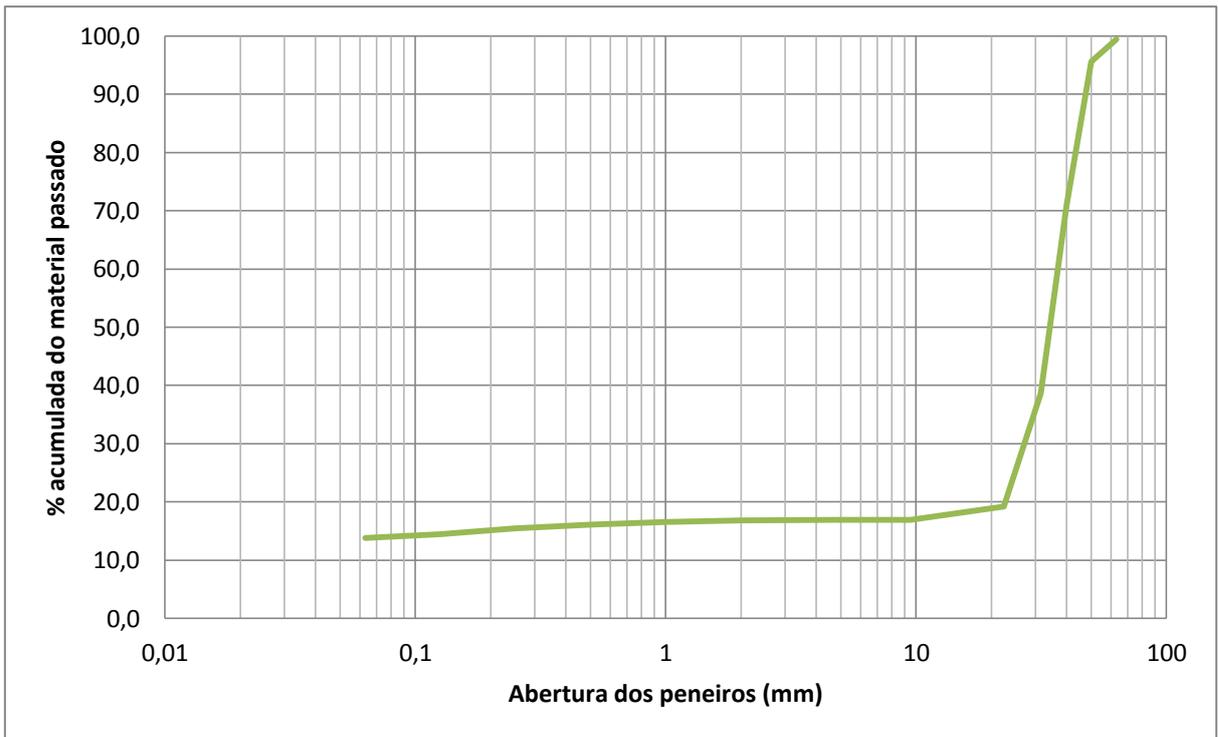
Figura V.4. Curva granulométrica do balastro muito contaminado

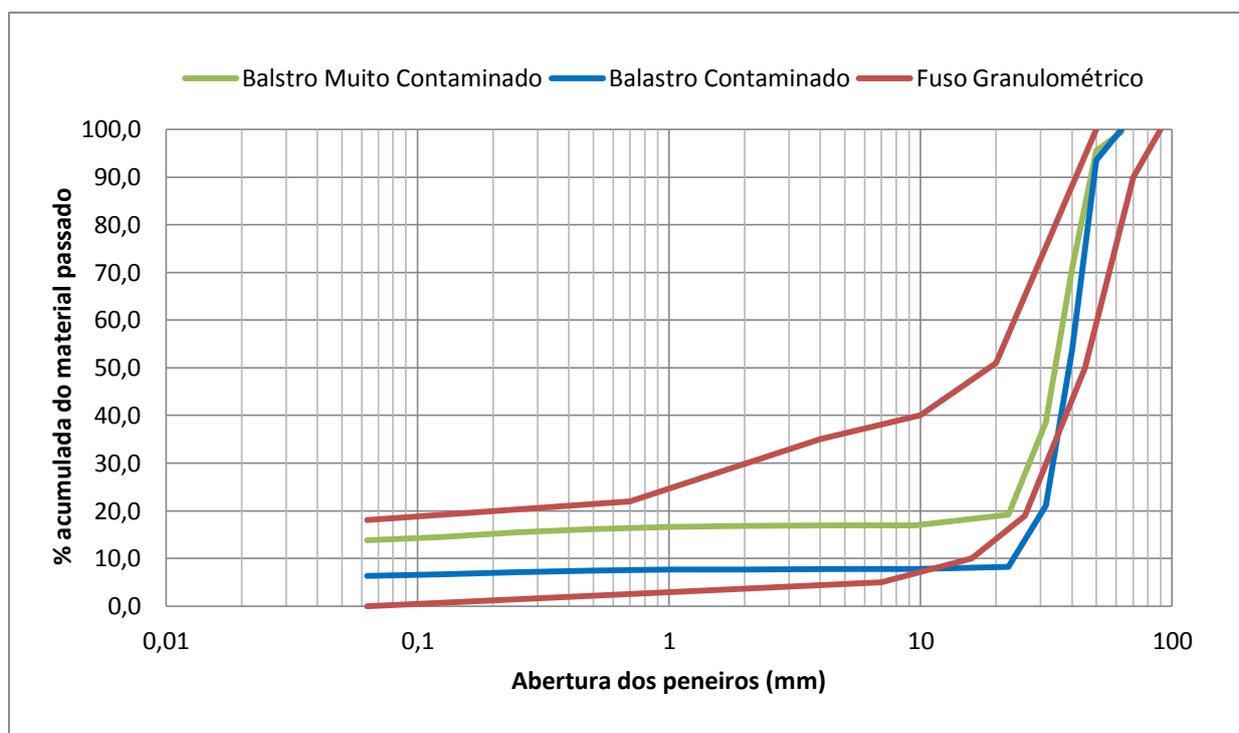
Figura V.5. Fuso granulométrico do balastro contaminado

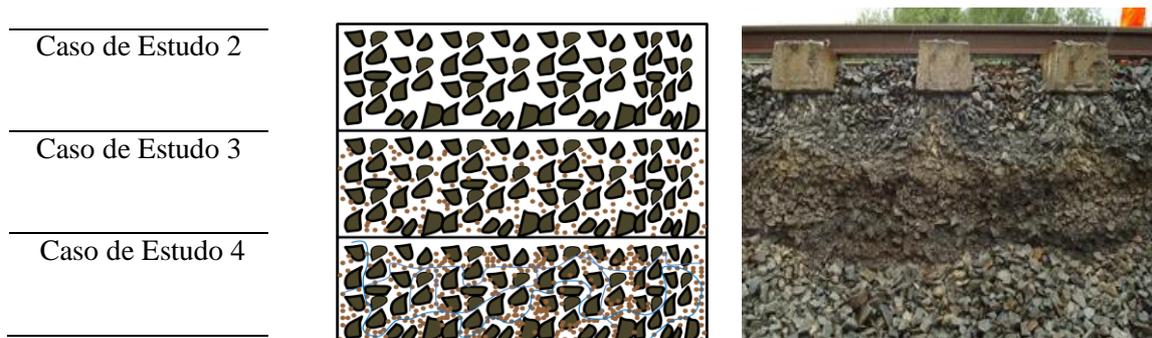
Figura V.6. Possível Modelo de Contaminação de uma Via

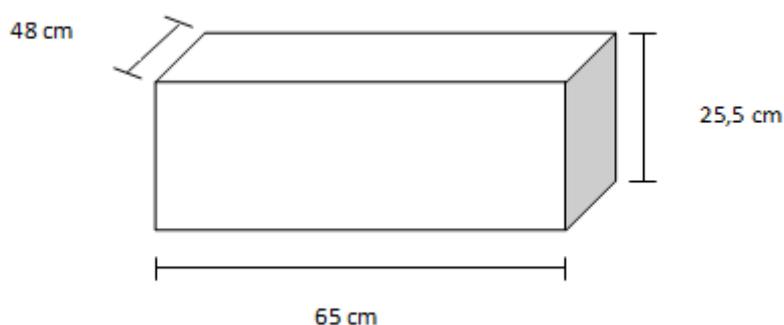
Figura V.7. Dimensões das quatro caixas

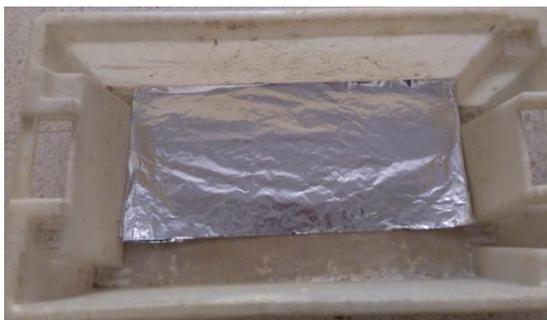
Figura V.8. Exemplo de colocação uma folha de alumínio no fundo de uma caixa

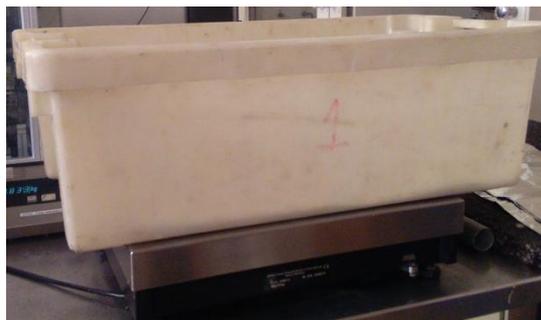
Figura V.9. Caixa a ser pesada

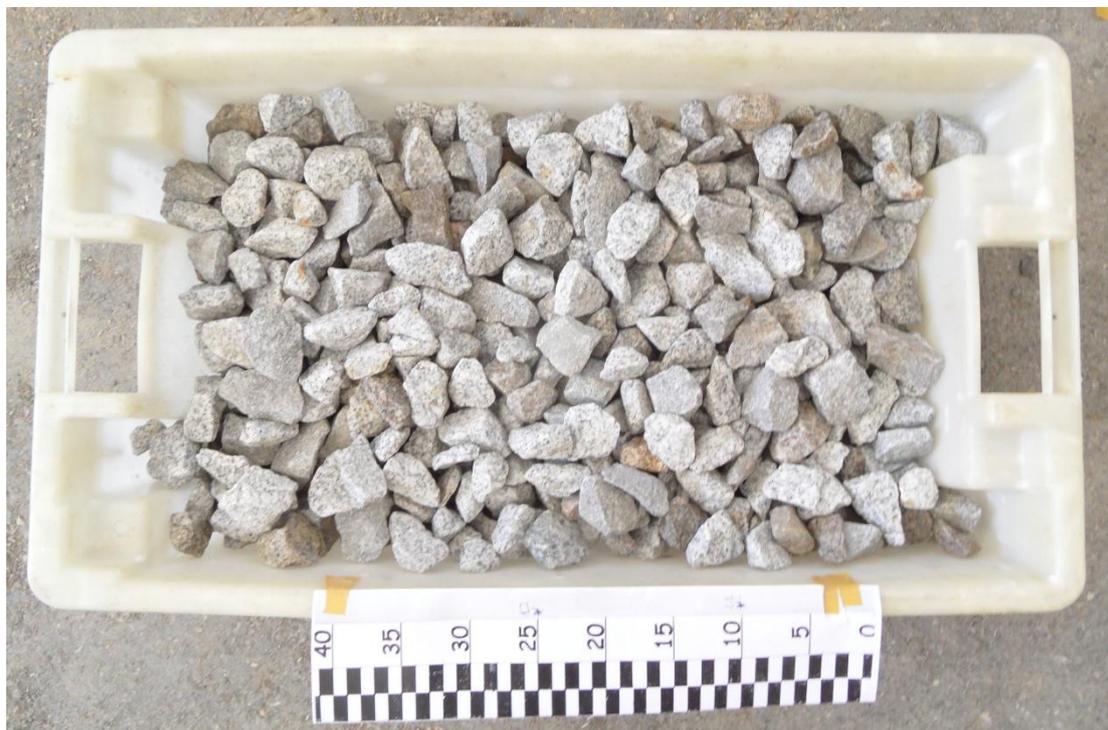
Figura V.10. Caixa 1 com balastro limpo e régua de medição

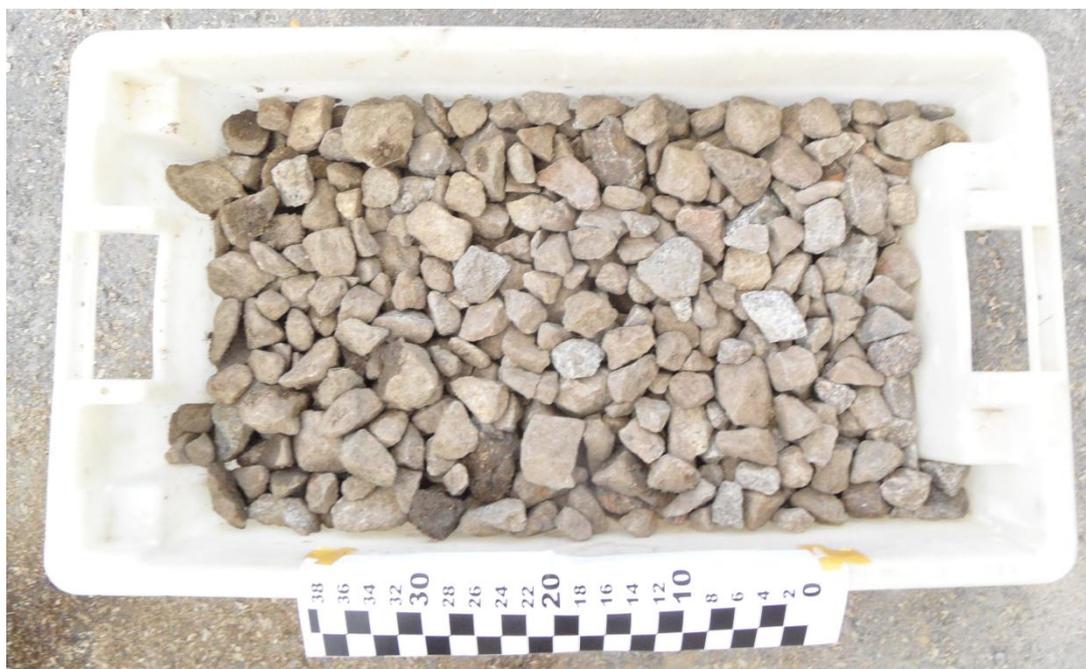
Figura V.11. Caixa 2 com balastro usado e régua de medição

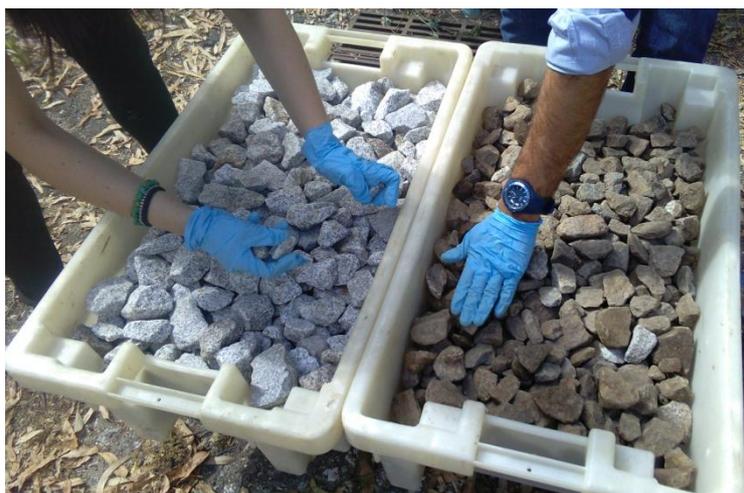
Figura V.12. Comparação entre o balastro da caixa 1 e da caixa 2

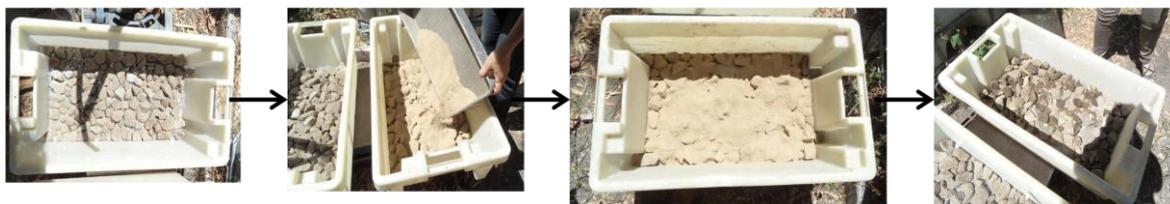
Figura V.13. Esquema de colocação das camadas de balastro e de solo

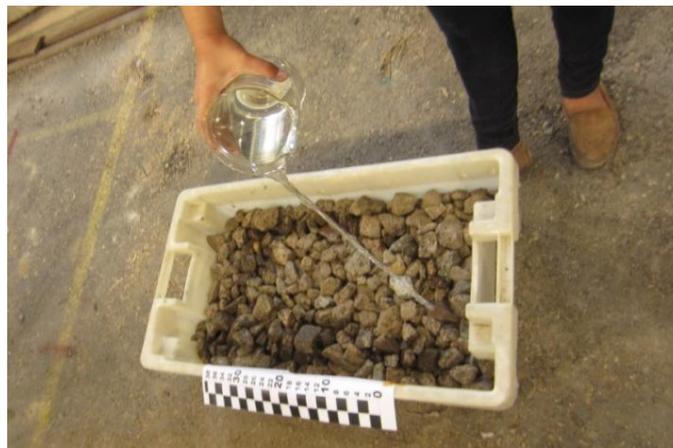
Figura V.16. Colocação de água para a medição de diferentes teores em água

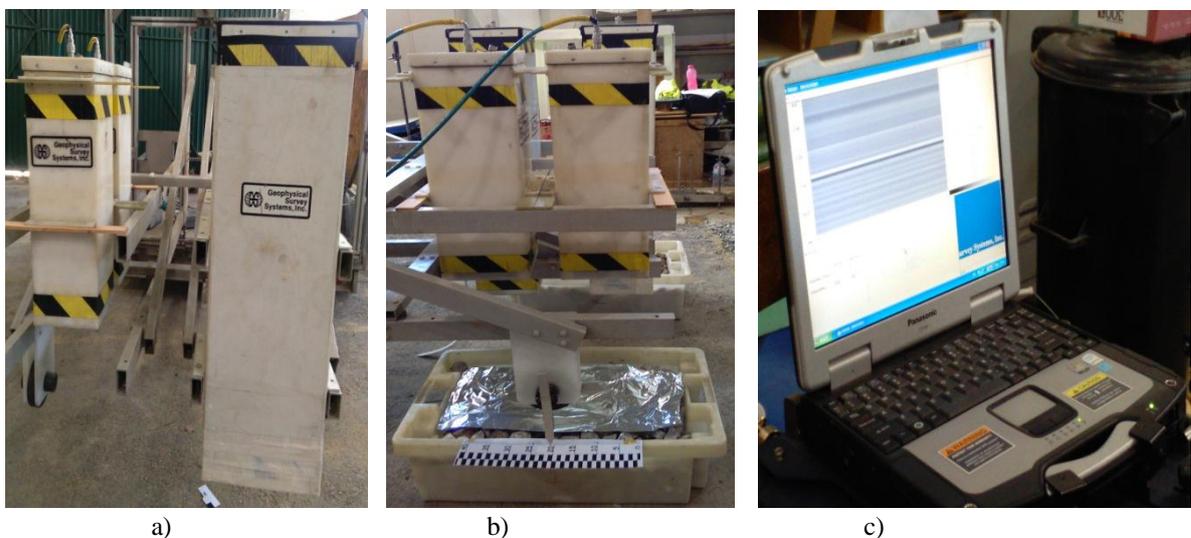
Figura V.17. Equipamento GSSI: a) à esquerda as antenas de 1,8 GHz e à direita as antenas de 1 GHz; b) em funcionamento; c) sistema de aquisição SIR 20 da GSSI.

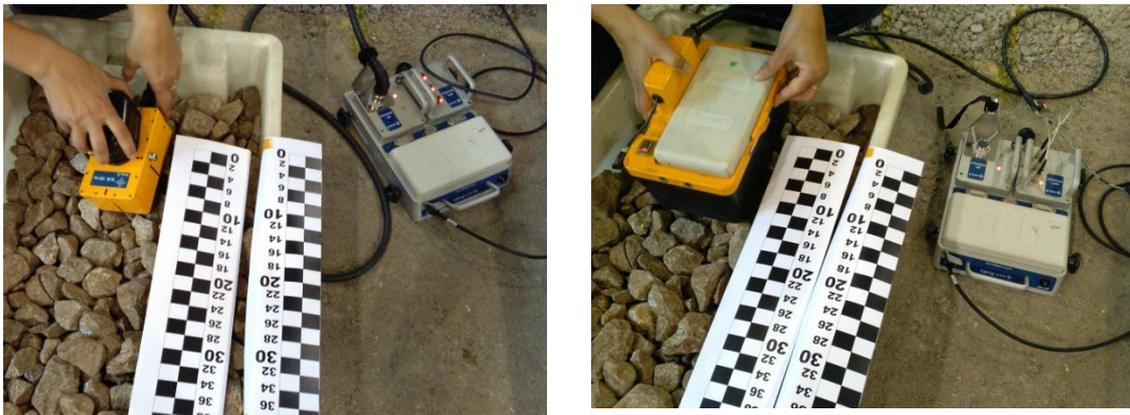
Figura V.18. Equipamento MALA: a) antena de 1 GHz; b) antena de 2,3 GHz.

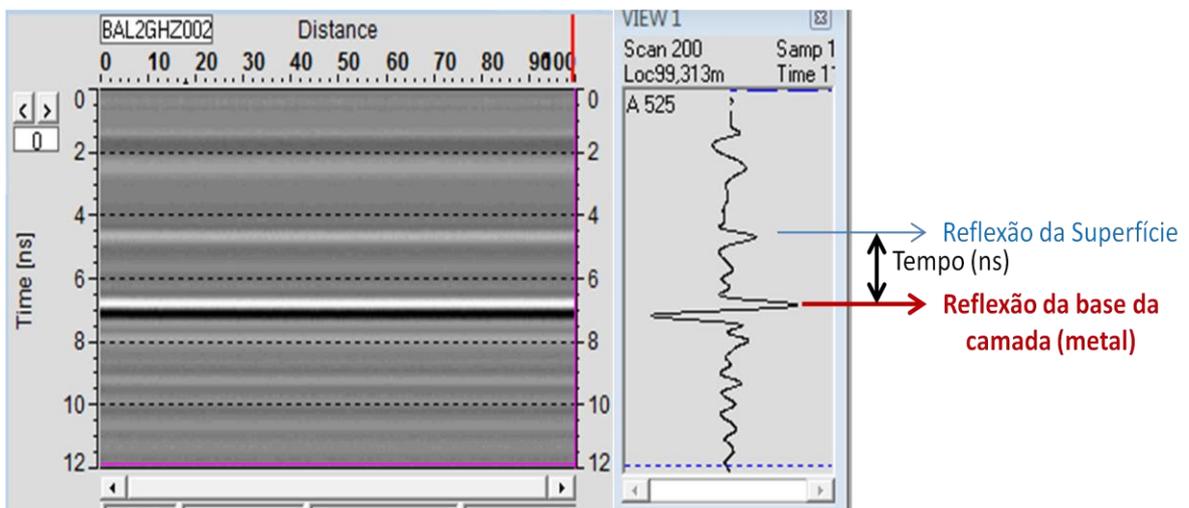
Figura V.19. Reflexão do GPR no caso de estudo 1

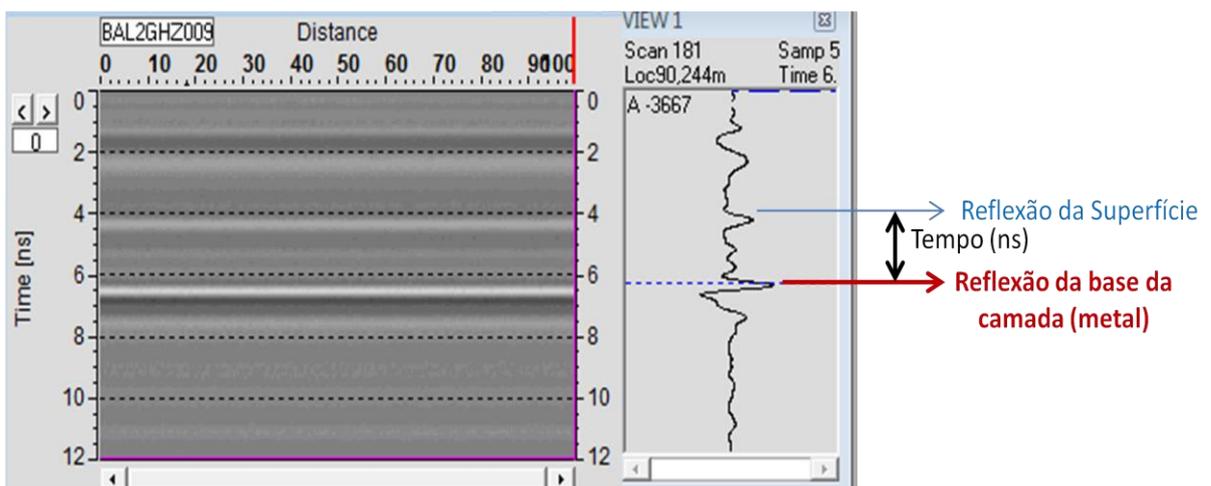
Figura V.20. Reflexão do GPR no caso de estudo 3

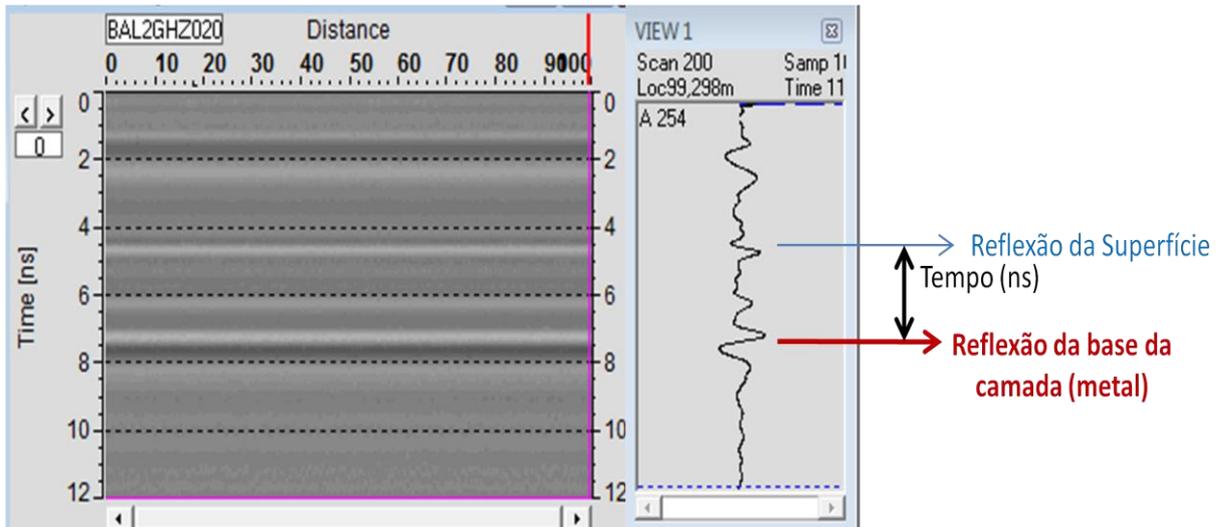
Figura V.21. Reflexão do GPR no caso de estudo 6B, do balastro muito contaminado e teor em água alto

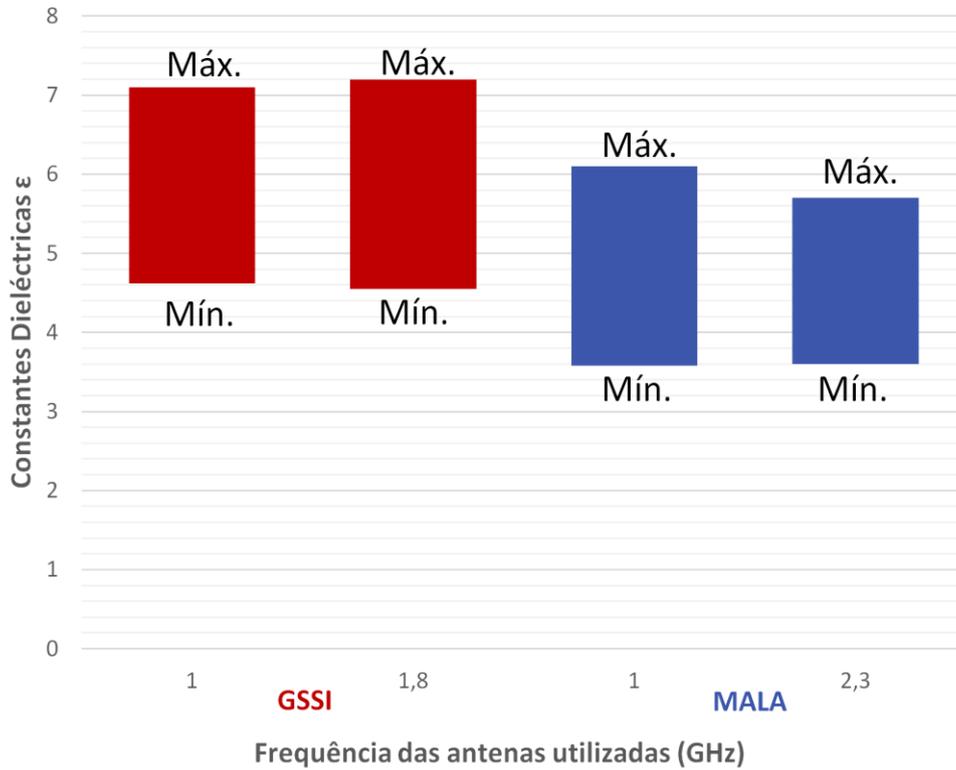
Figura V.22. Análise dos resultados das constantes dielétricas para cada antena nos diversos casos de estudo

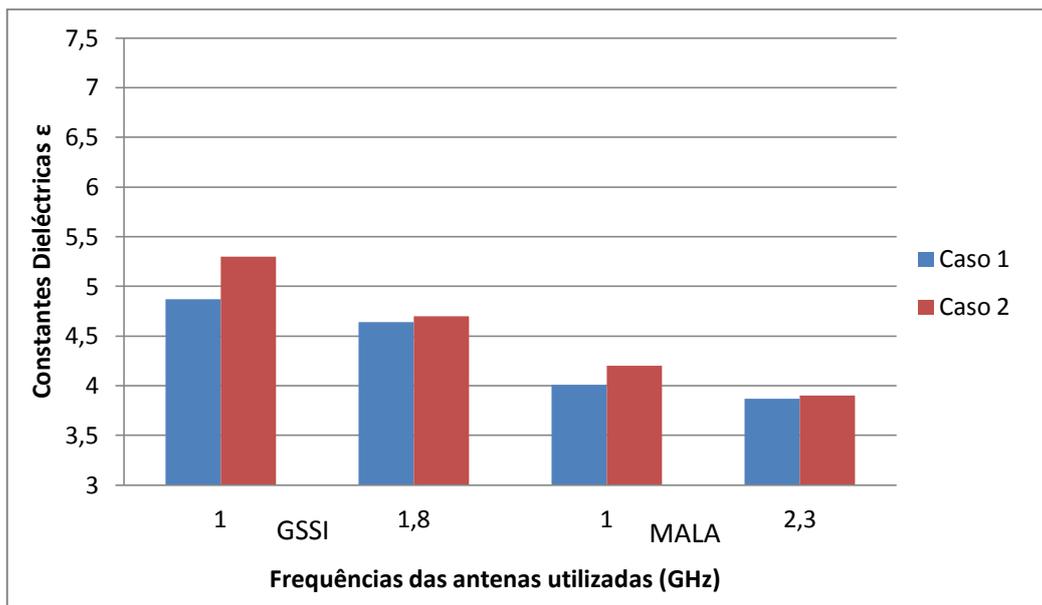
Figura V.23. Análise das constantes dielétricas nos casos de estudo 1 e 2

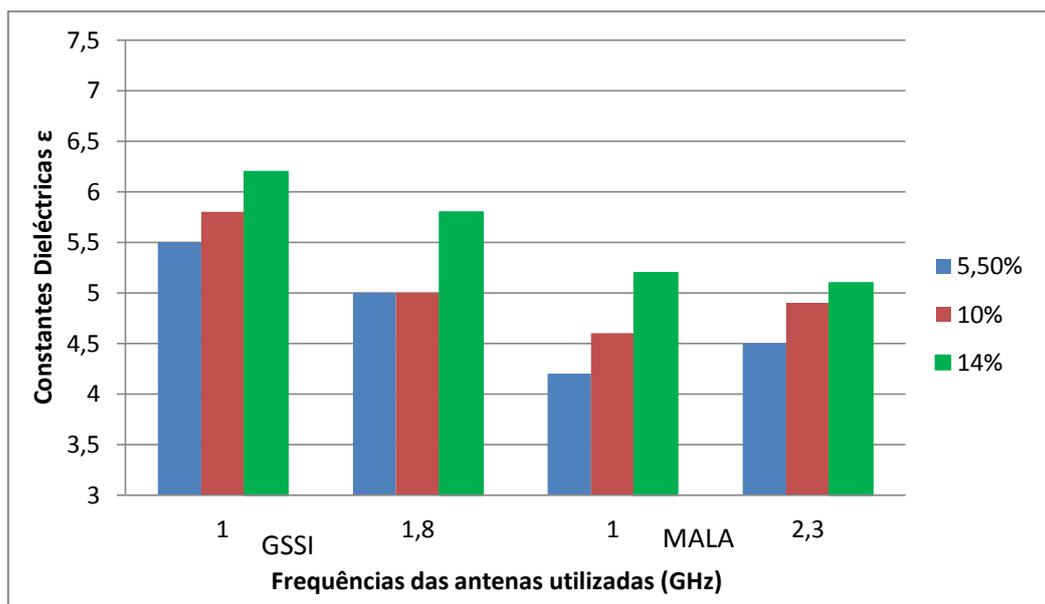
Figura V.24. Análise das constantes dieléctricas na caixa 3, com 7,5% de contaminação (caso de estudo 3, 5A e 5B)

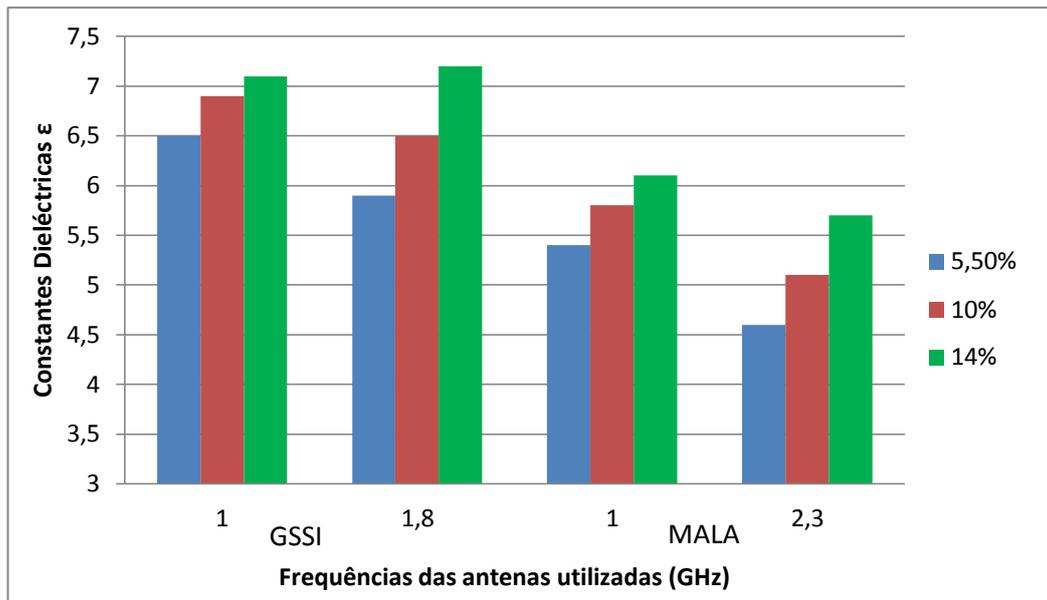
Figura V.25. Análise das constantes dielétricas na caixa 4, com 15 % de contaminação (caso de estudo 4, 6A e 6B)

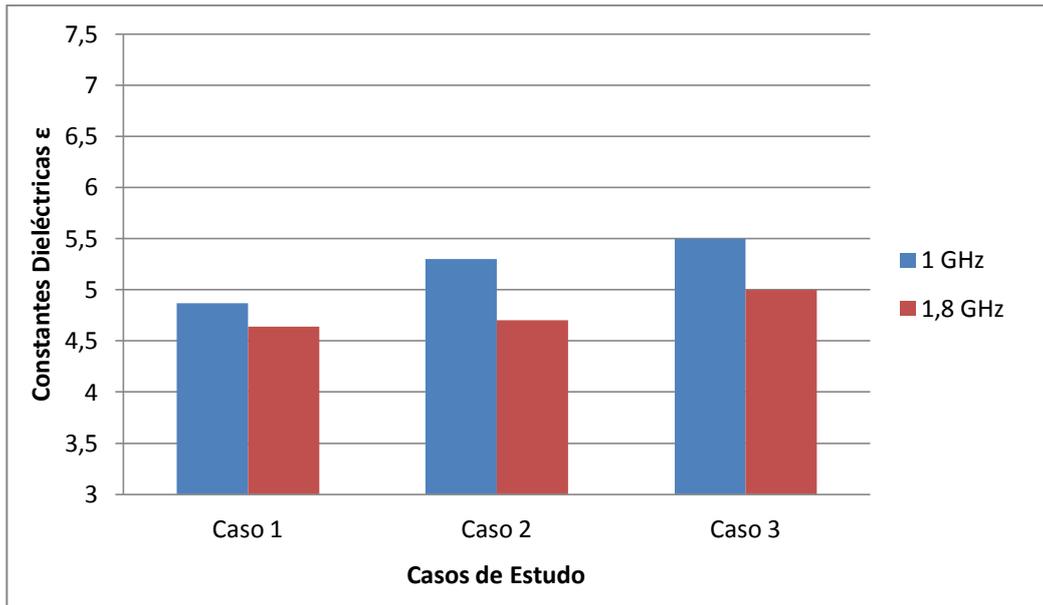
Figura V.26. Análise das constantes dielétricas quanto ao estado do balastro

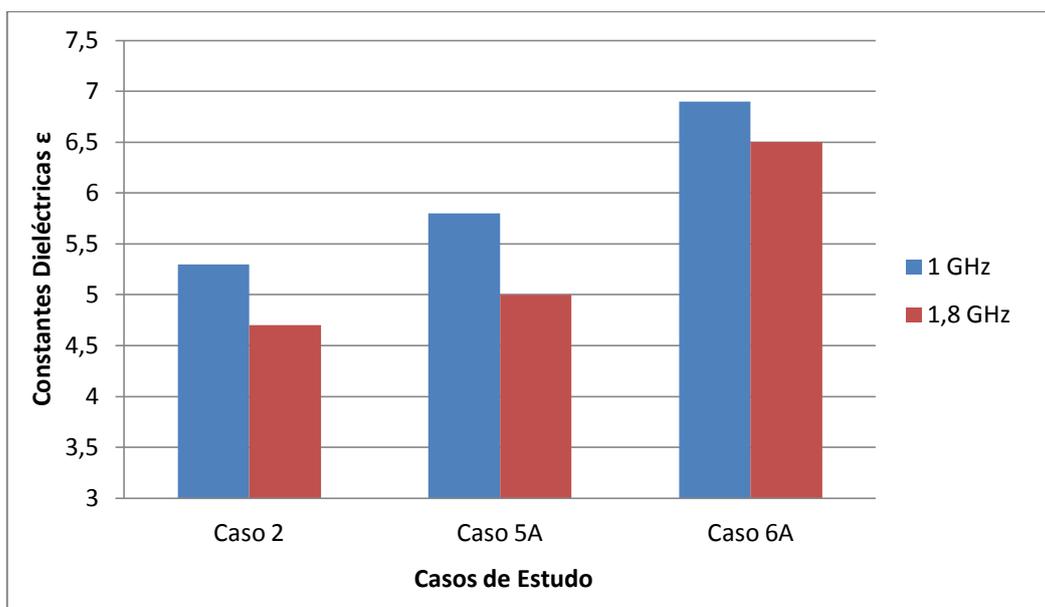
Figura V.27. Análise das constantes dielétricas quanto ao nível de contaminação

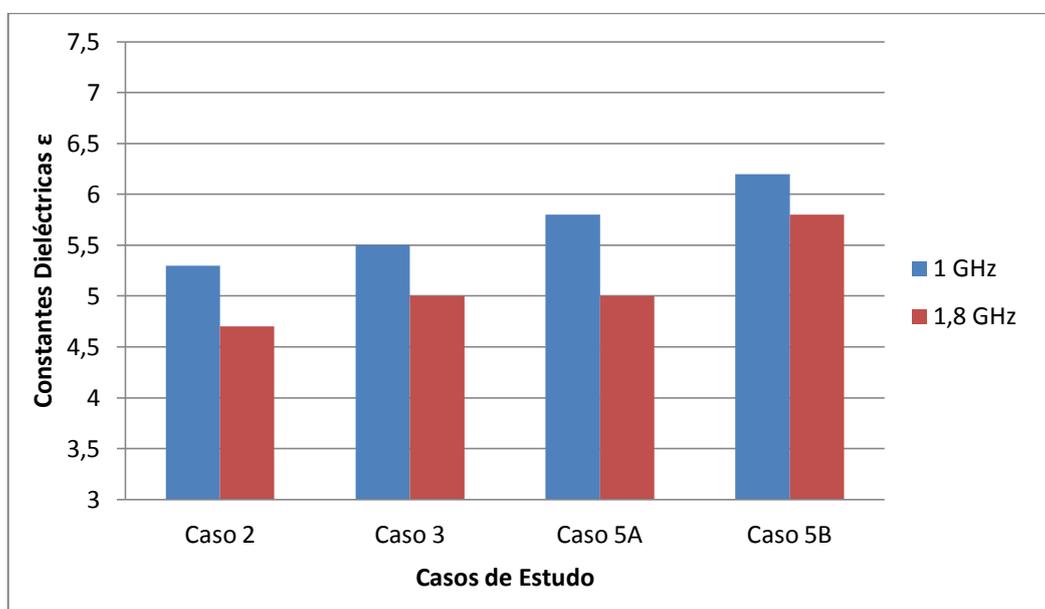
Figura V.28. Análise das constantes dielétricas quanto ao teor de água do solo

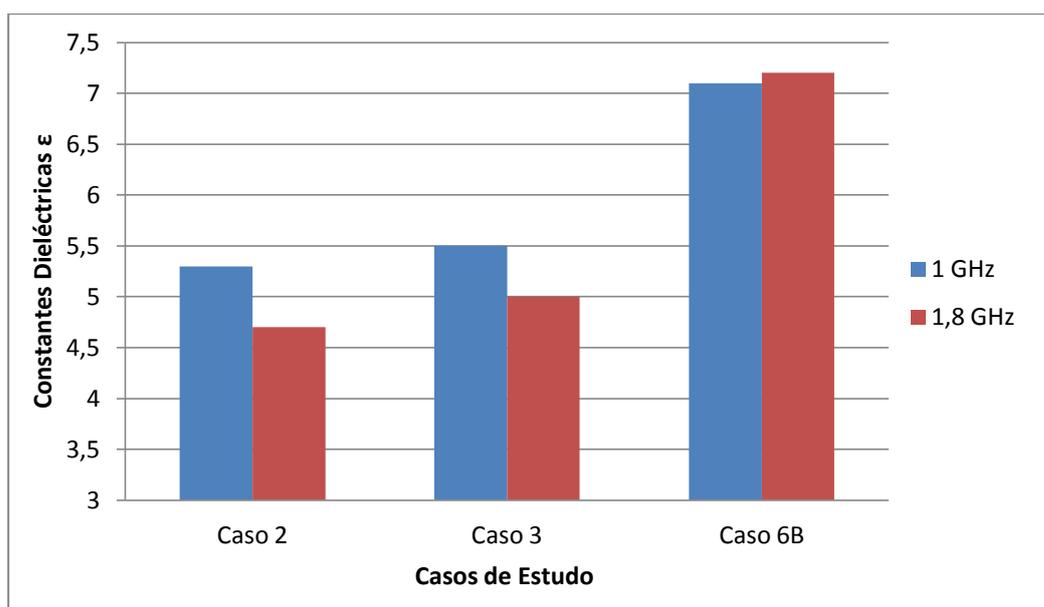
Figura V.29. Análise da gama máxima de variação das constantes dielétricas

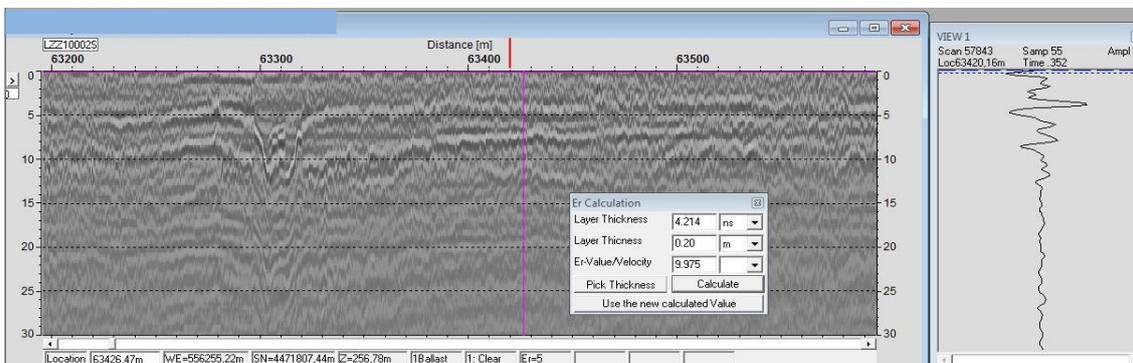
Figura VI.1. Exemplo de uma janela de registo do GPR no programa de visualização e interpretação

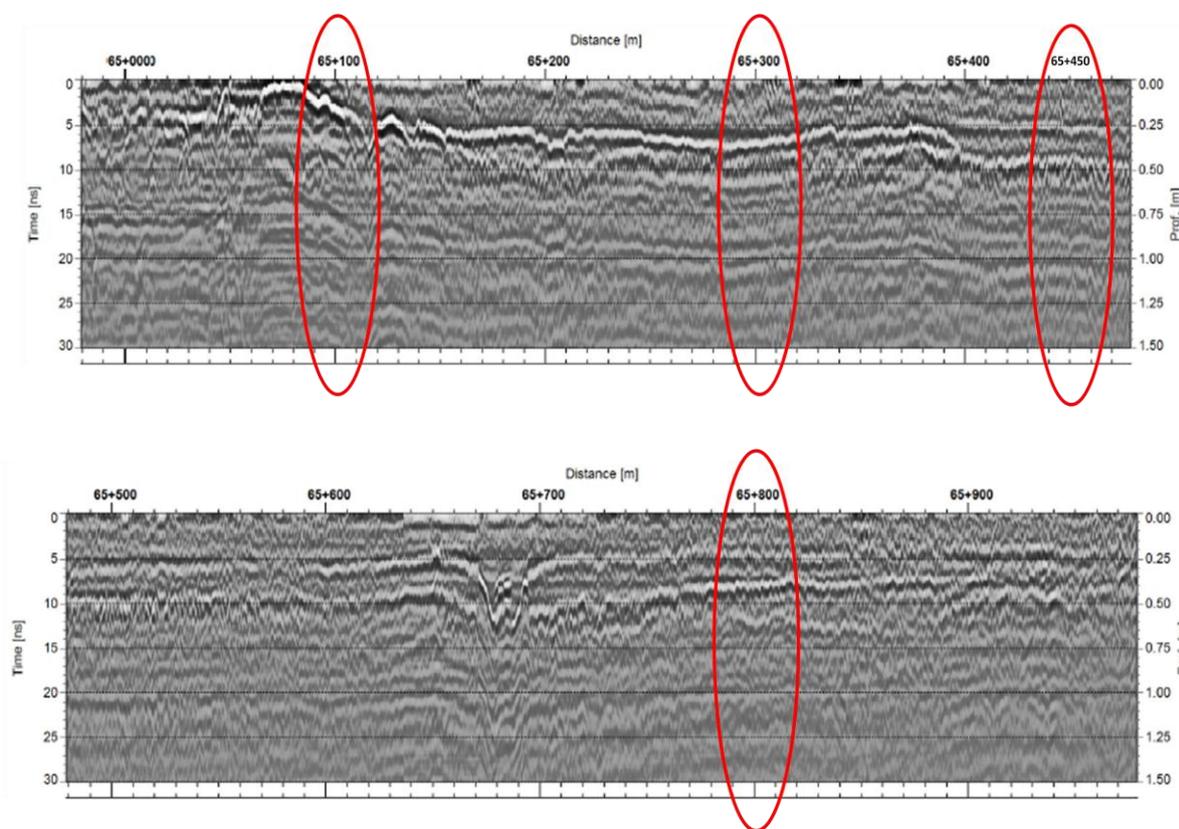
Figura VI.2. Reflexões do GPR no caso de estudo 1 – Maio de 2013

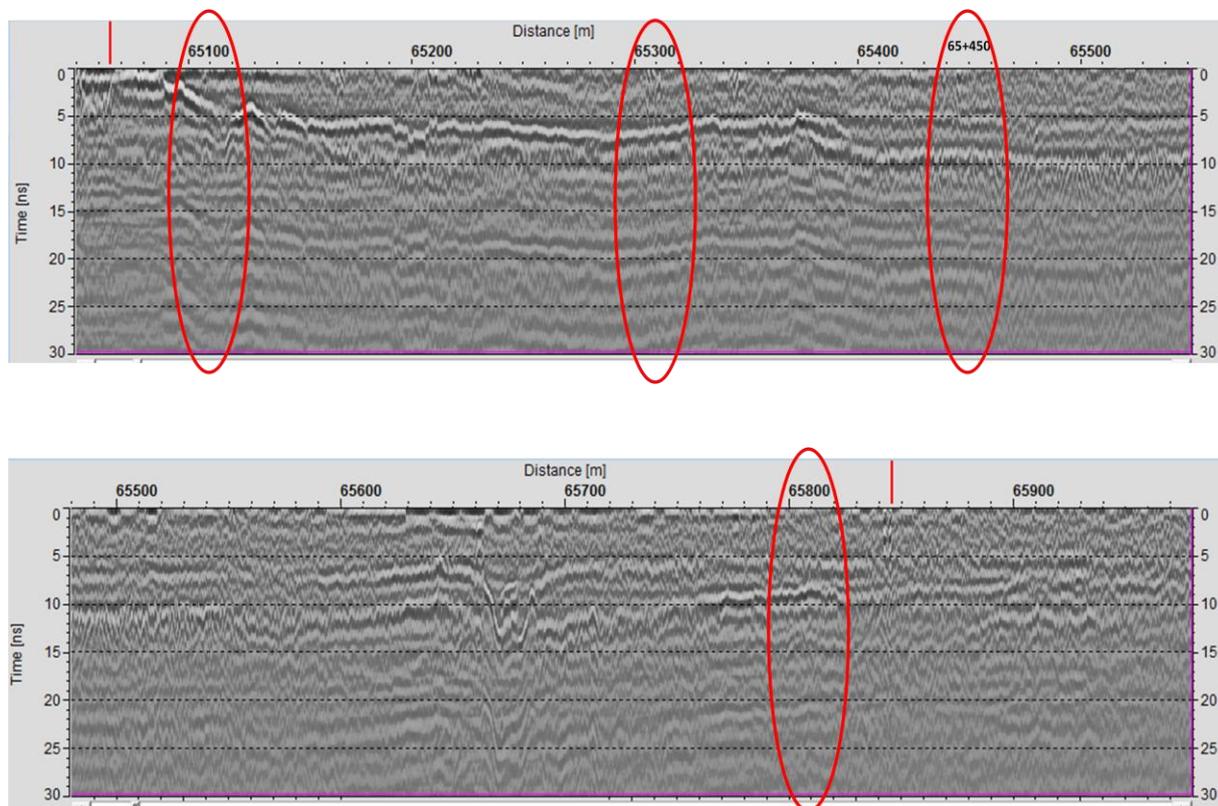
Figura VI.3. Reflexões do GPR no caso de estudo 1 - Outubro de 2015

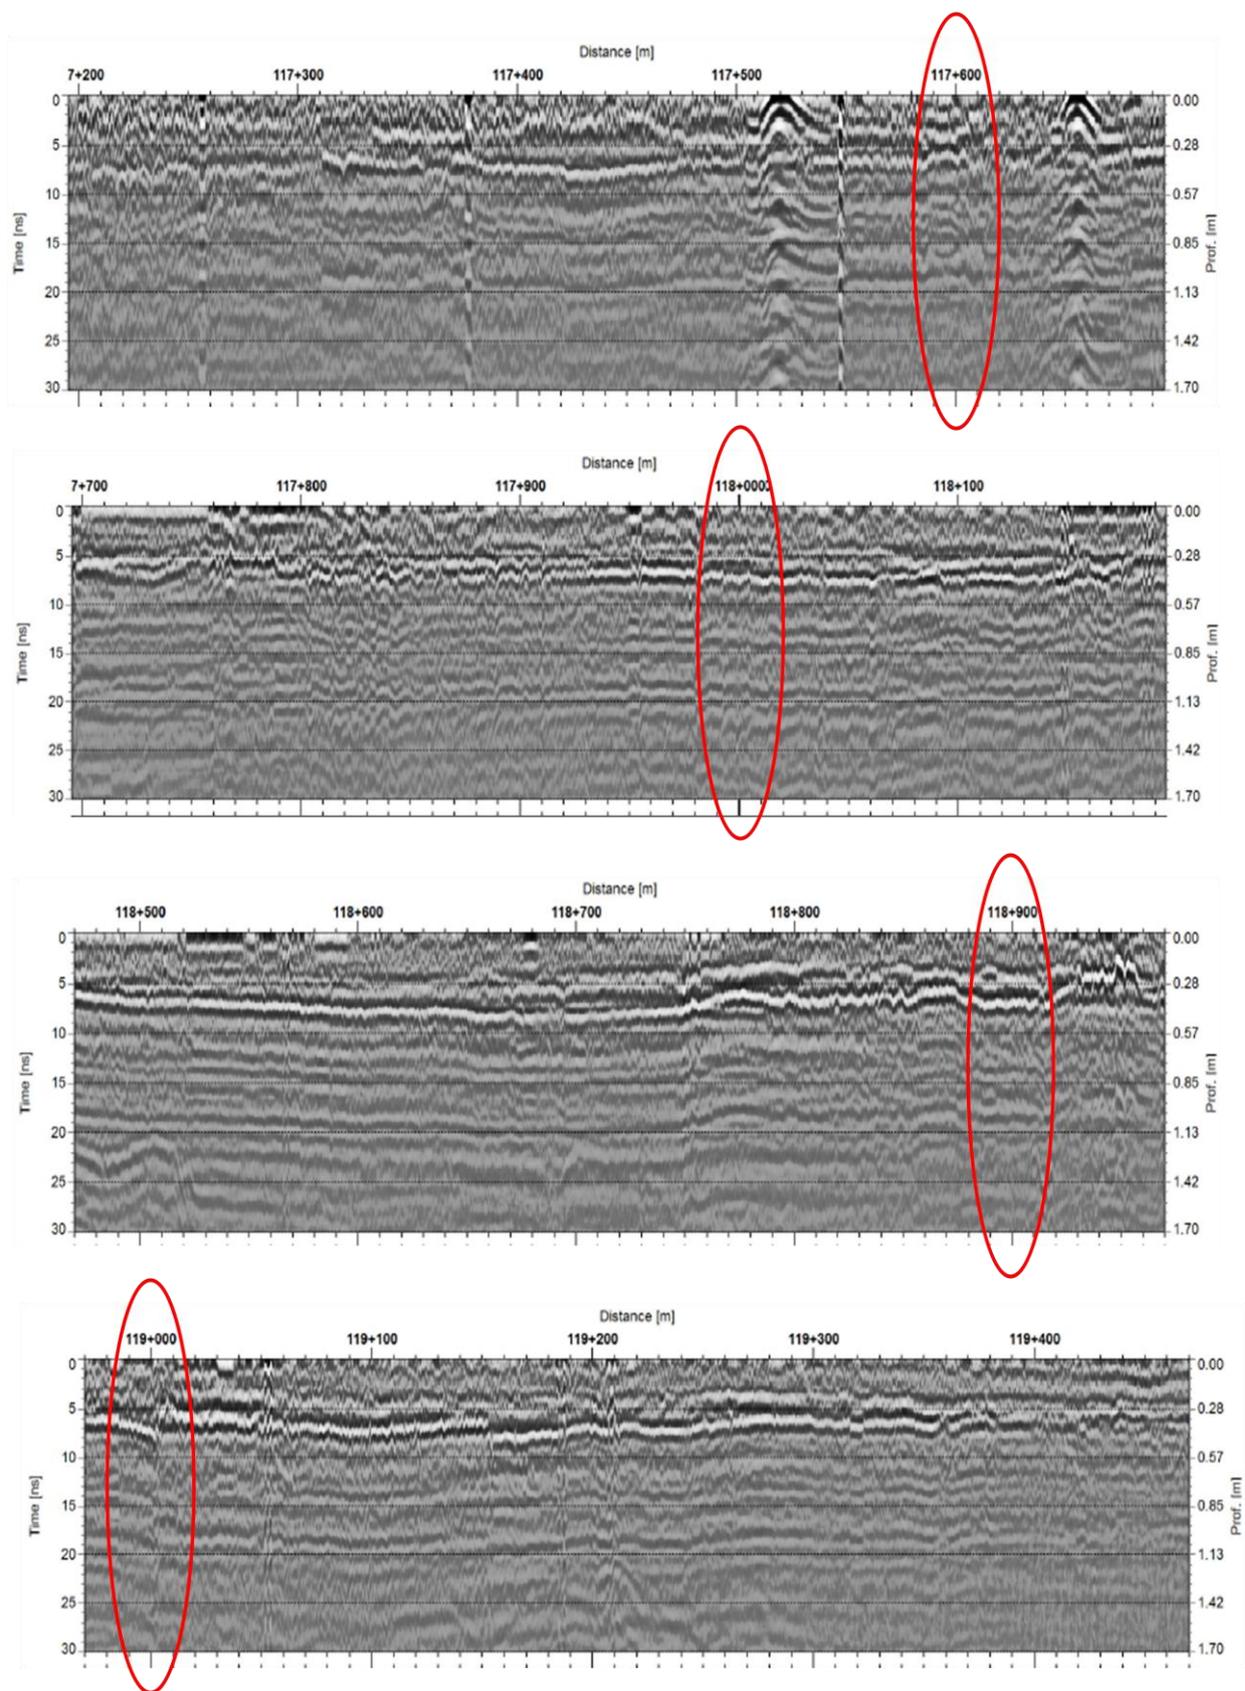
Figura VI.4. Reflexões do GPR nos pontos do caso de estudo 2

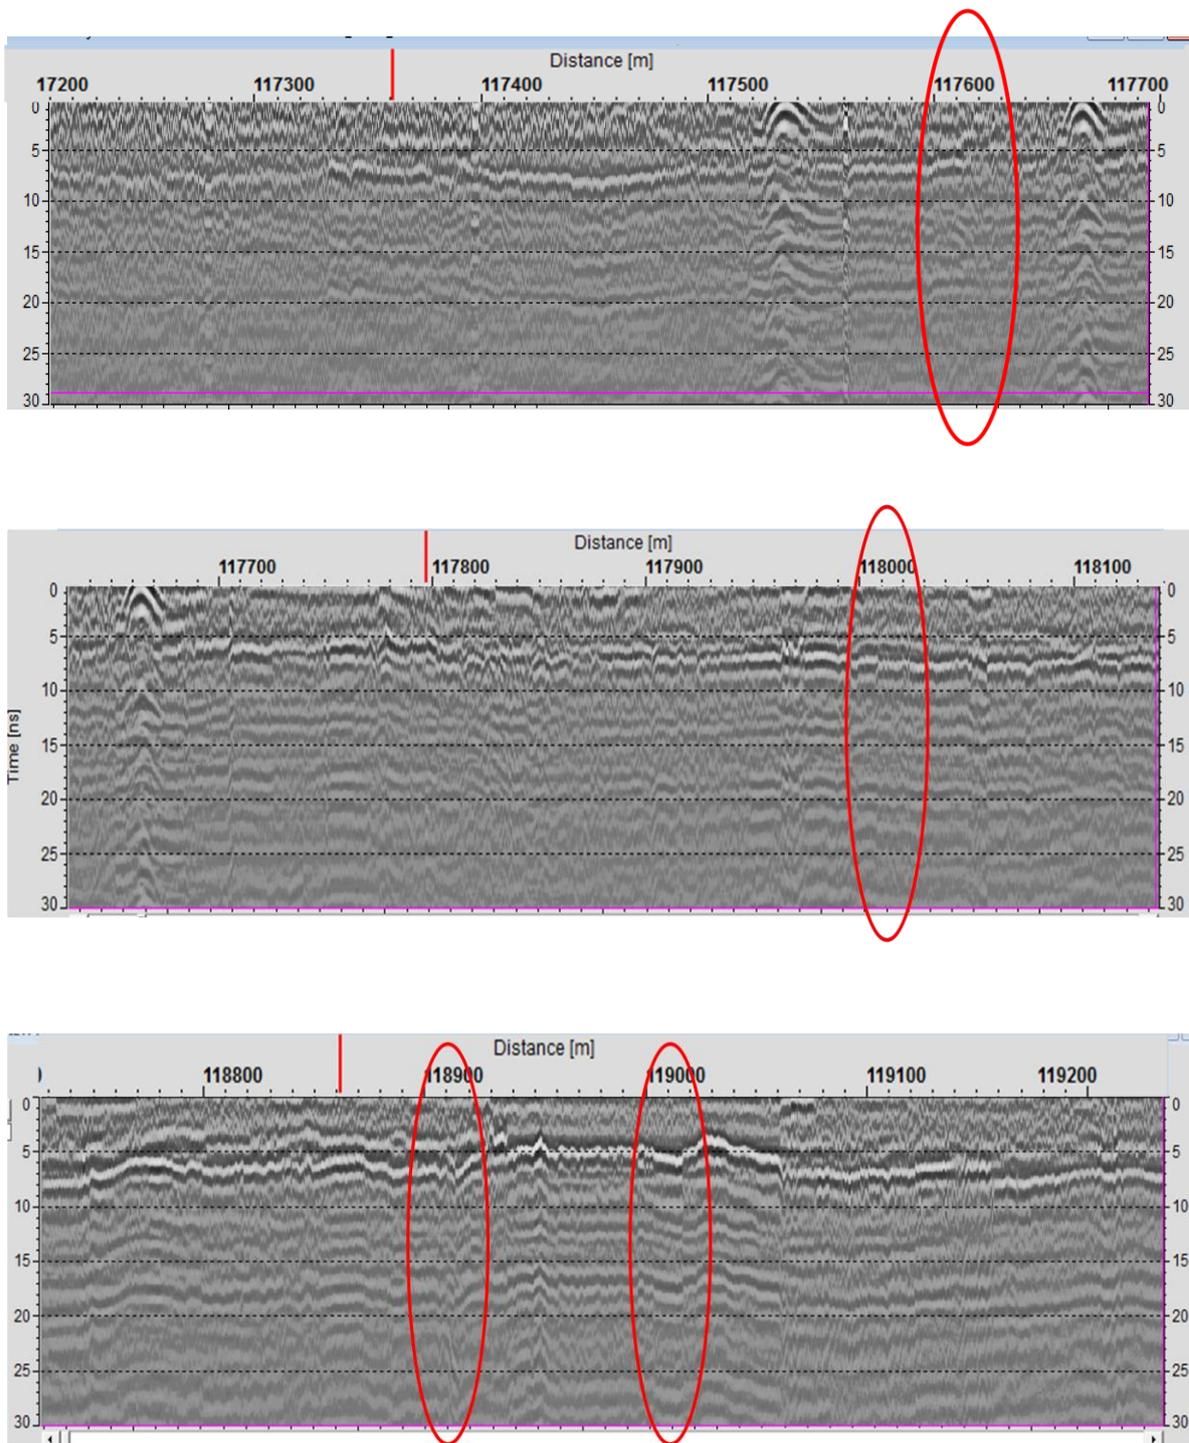
Figura VI.5. Reflexões do GPR no caso de estudo 2 - Outubro de 2015

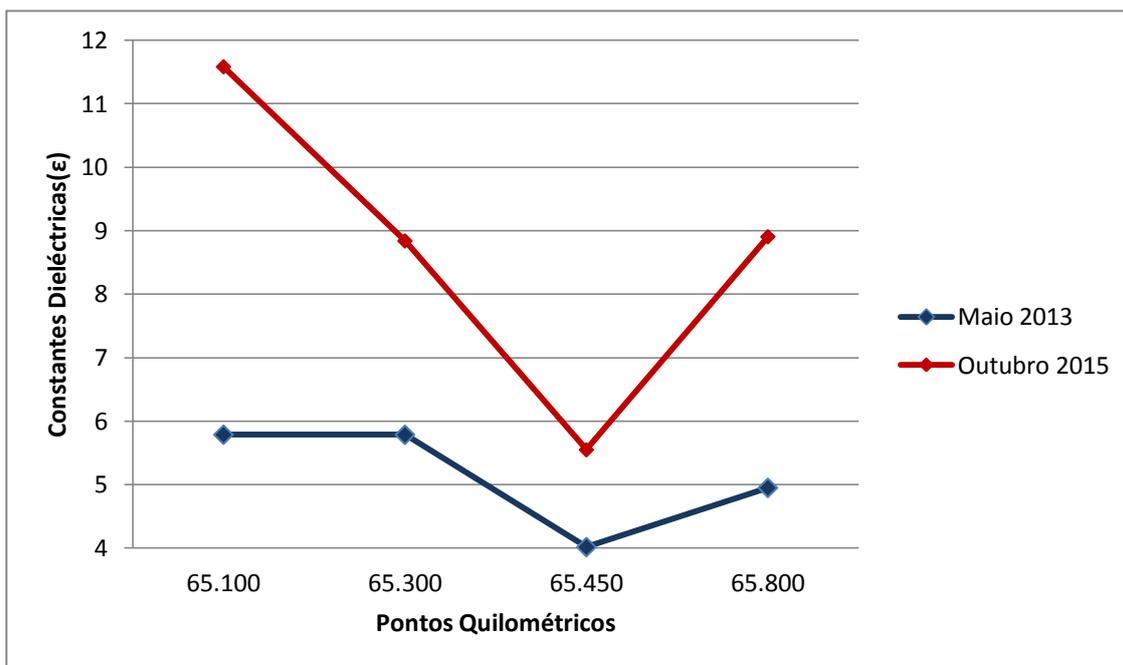
Figura VI.6. Análise das constantes dielétricas para o caso de estudo 1

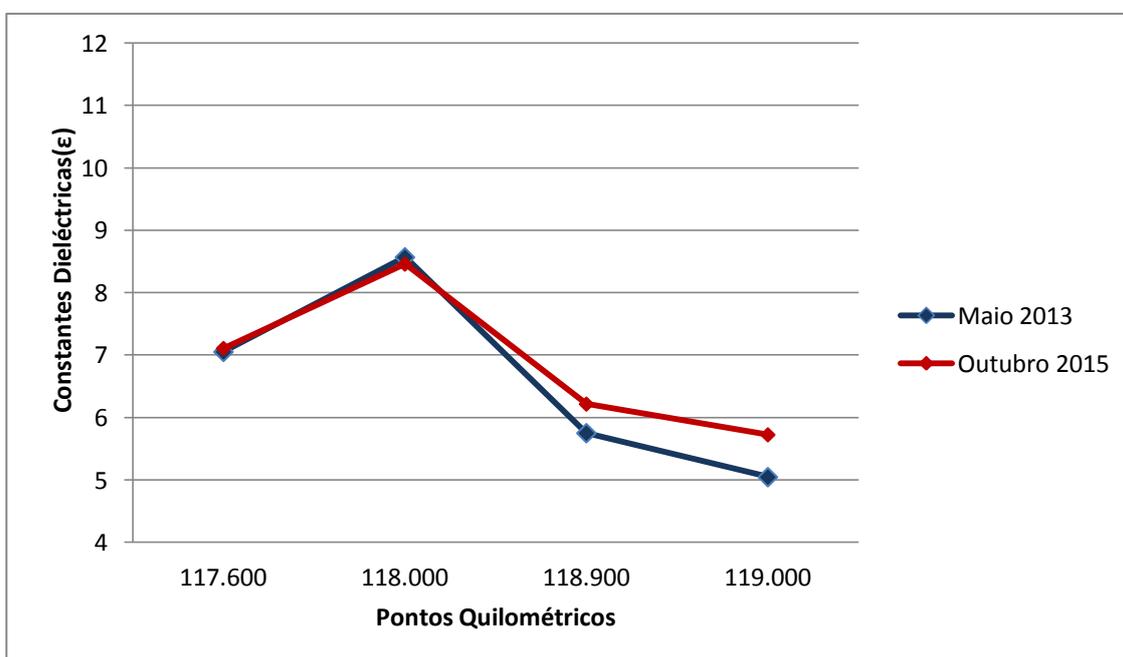
Figura VI.7. Análise das constantes dieléctricas para o caso de estudo 2
