CARACTERIZAÇÃO DA RESISTÊNCIA À COMPRESSÃO UNIAXIAL DE PAREDES DE ALVENARIA DE TIJOLO CERÂMICO MACIÇO DE EDIFÍCIOS ANTIGOS

Palavras-chave: Edifícios antigos, Alvenaria de tijolo cerâmico maciço, Argamassa bastarda, Caracterização mecânica, Compressão axial.

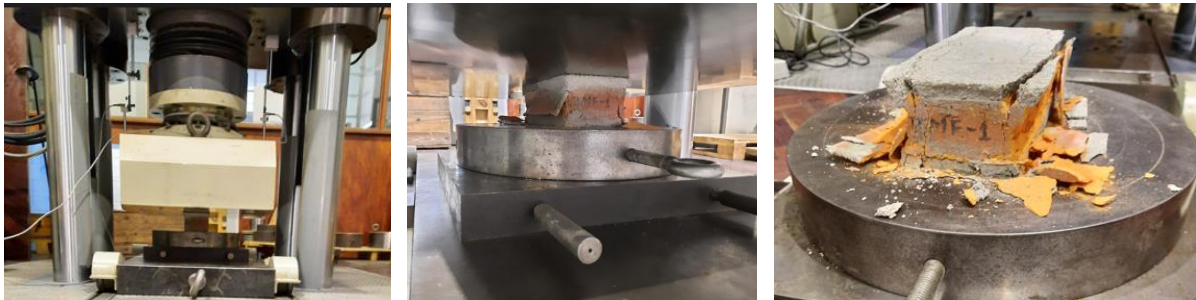
As dimensões dos tijolos foram medidas de acordo com a norma EN 772-16 [12], apresentando em média 255 mm de comprimento, 120 mm de largura e 62 mm de altura. Para a realização dos ensaios de resistência à compressão, a preparação dos tijolos consistiu na regularização das faces de assentamento com uma argamassa de cimento e areia de rio ao traço 1:2, estando estas previamente humedecidas. O ensaio consistiu basicamente na colocação do provete na prensa para aplicação da carga de uma forma gradual a uma velocidade de carregamento de 8,5 kN/s, conforme se ilustra na Figura 8. Os resultados obtidos apresentam-se no Quadro 4.

Figura 8. Ensaio de resistência à compressão dos tijolos e o mecanismo de rotura

Tijolo	Área (mm ²)	Força de rotura (kN)	Tensão de rotura (MPa)
TMF	30557	625,4	20,5
TML	21600	191,1	8,8

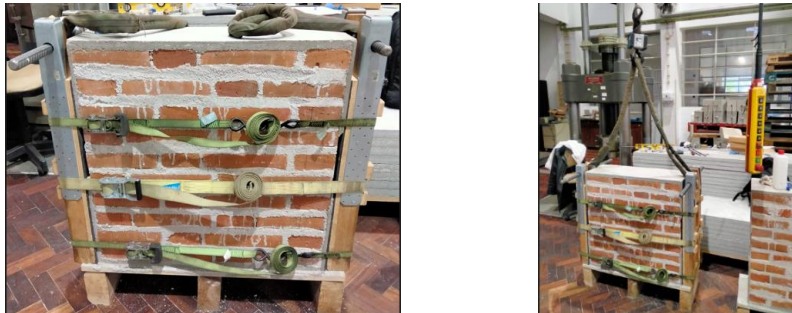
camada de borracha, desenvolvido nos trabalhos de investigação de Marques [10]. O dispositivo de transporte é composto por duas peças de madeira que são apertadas com cintas ajustáveis a pelo menos três níveis de altura, sendo que cada uma dessas peças tem um ponto de suspensão, conforme se ilustra na Figura 9. Os três *wallettes* selecionados para realização do ensaio de resistência à compressão, W1, W2 e W3, foram medidos e apresentam em média 76 cm de comprimento, 26 cm de largura e 77 cm de altura. As juntas de argamassa de assentamento variam entre 1 cm a 1,5 cm. A geometria adotada foi semelhante aos trabalhos de Marques [10], por forma a poder-se reutilizar o equipamento e as metodologias desenvolvidas nesse trabalho de investigação.

Figura 9. Dispositivo de transporte dos *wallettes*

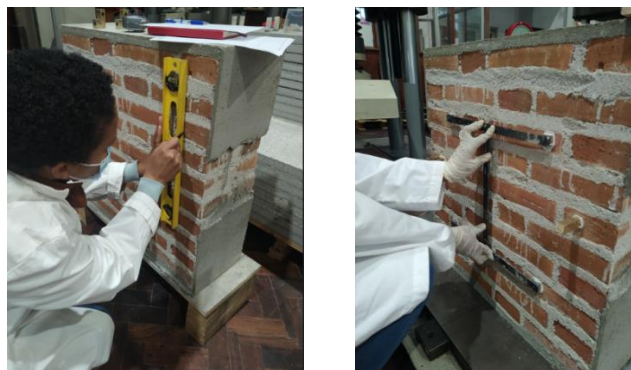
Toda a instrumentação foi fixa ao *wallette* sobre o tijolo cerâmico, através da colagem dos suportes dos aparelhos de medição. Antes da colagem, os tijolos que iriam receber os suportes foram limpos retirando-se o excesso de argamassa e passando uma lixa fina para remoção da camada vidrada dos tijolos cerâmicos. Posteriormente fez-se a marcação da localização das bases de suporte dos aparelhos de medição diretamente no *wallette* e procedeu-se à respetiva colagem dessas bases, conforme ilustra a Figura 10.

Figura 10. Marcação e colagem das bases de suporte dos aparelhos de medição nos *wallettes*

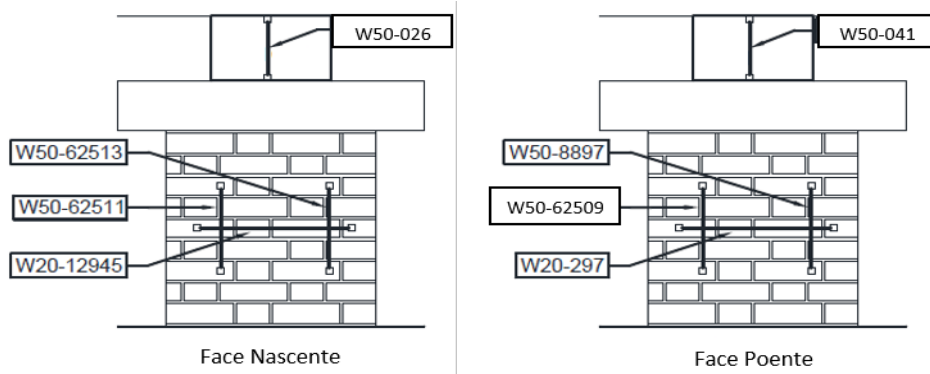
Para medir a deformação da parede foram utilizados transdutores de deslocamento do tipo LVDT (*Linear Variable Differential Transformer*) A configuração da instrumentação foi a mesma nos três *wallettes*, conforme se apresenta na Figura 11 e Figura 12. Foram colocados seis LVDTs do tipo W50 para medir o deslocamento vertical (quatro no *wallette* e dois no prato da prensa) e dois LVDTs do tipo W20 para medir deslocamentos horizontais. A colocação dos

LVDTs no prato da prensa permitiu a continuação da medição da deformação vertical mesmo após a remoção dos LVDTs do *wallete* (após se atingir a força de rotura máxima).

Figura 11. Localização dos LVDTs para medição dos deslocamentos em cada face dos *wallettes* (esquema adaptado do trabalho de Demaj *et al.* [6])

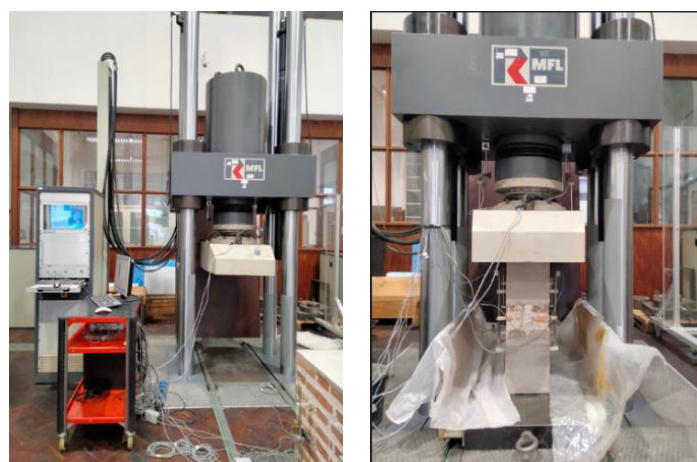
Para os ensaios de compressão axial seguiu-se a norma portuguesa NP EN 1052-1 [13]. Conforme o preconizado por esta norma, o *wallete* é colocado no centro da máquina de ensaio e aplica-se uma carga vertical uniforme no topo do *wallete* de uma forma gradual até que a rotura seja atingida. Escolheu-se adotar uma velocidade de aplicação da carga de 0,005 mm/s e uma frequência da amostragem de 5 Hz. Os ensaios foram realizados na prensa MFL UPS 5000V, conforme ilustra a Figura 13.

Figura 13. Ensaio de compressão axial realizado num dos *wallettes*

Com o aparecimento de algumas fissuras no *wallete* e após ser atingida a força de rotura, os seis LVDTs colocados diretamente no *wallete* foram retirados, de modo a que não sofressem danos com eventuais roturas localizadas e queda de material, permanecendo apenas os LVDTs no prato superior da prensa, que registam as deformações verticais desde o início até ao fim do ensaio.
