COMPORTAMENTO AO PUNÇOAMENTO DE LAJES FUNGIFORMES EM BETÃO COM AGREGADOS GROSSOS RECICLA- DOS

MESTRADO INTEGRADO EM ENGENHARIA CIVIL

Universidade NOVA de Lisboa
setembro, 2024

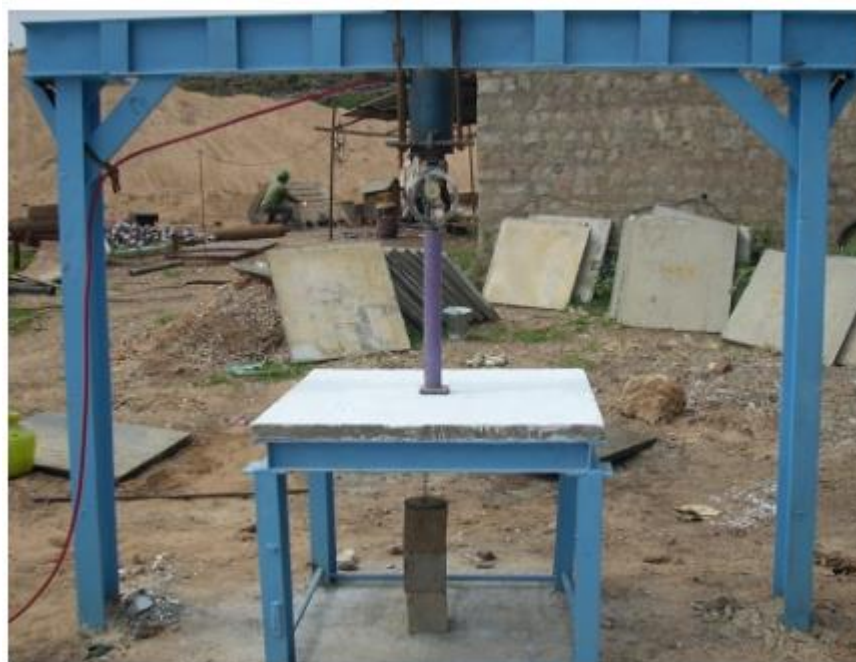
Como se pode observar na Figura 2.1, Rao H et al. (2012), durante os ensaios apoiaram simplesmente as lajes em todos os seus bordos. A carga foi aplicada no centro geométrico da laje, onde um macaco hidráulico exerceu uma força sobre uma chapa de aço com 100 x 100 x 20 mm³ de dimensão. A força aplicada ia sofrendo aumentos de 200 N, tendo-se registado a carga necessária para o início da fendilhação e a carga última de rotura por punçoamento. Os resultados podem ser observados na Tabela 2.2.

Figura 2.1 - Sistema de ensaio utilizado por Rao H et al. (2012)

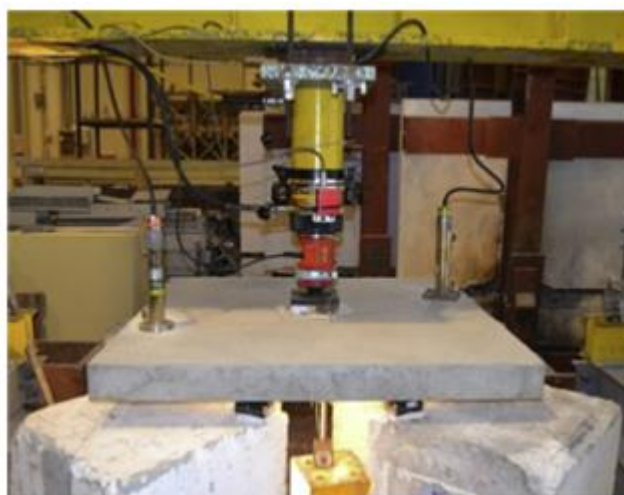
Como se pode observar na Figura 2.2, durante os ensaios as lajes foram simplesmente apoiadas em oito suportes uniformemente distribuídos numa forma circular, estando esses suportes sobre quatro blocos largos de betão. Um macaco hidráulico foi aplicando uma força numa chapa metálica com 150 x 150 x 30 mm³ de dimensão, colocada ao meio da laje, simulando deste modo um pilar. A força aplicada inicialmente foi de 20 kN, sofrendo ciclos de carga e de descarga, com incrementos de 20 kN por cada ciclo. A velocidade da aplicação da força foi de 0,5 kN/s. As fendas iam sendo marcadas a vermelho, para deste modo ser possível observar o seu padrão. As lajes foram carregadas até à rotura.

Figura 2.2 - Sistema de ensaio utilizado por Reis et al. (2015)

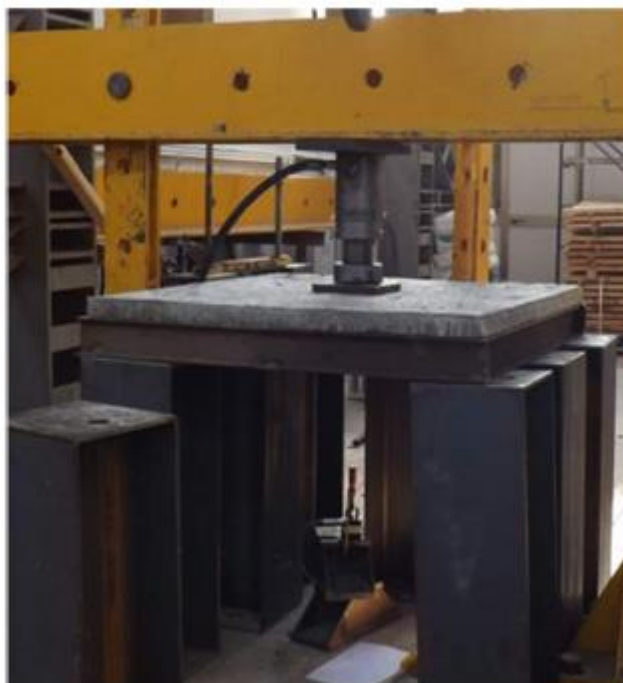
Como se pode observar na Figura 2.3, Francesconi et al. (2016), durante os ensaios as lajes estavam simplesmente apoiadas num perfil metálico HEA 100 ao longo dos quatro bordos. A força foi aplicada no centro geométrico da laje sobre uma chapa metálica com 200 x 200 x 5 mm³ de dimensão. A força foi aplicada na chapa metálica através de macacos hidráulicos.

Figura 2.3 - Sistema de ensaio utilizado por Francesconi et al. (2016)

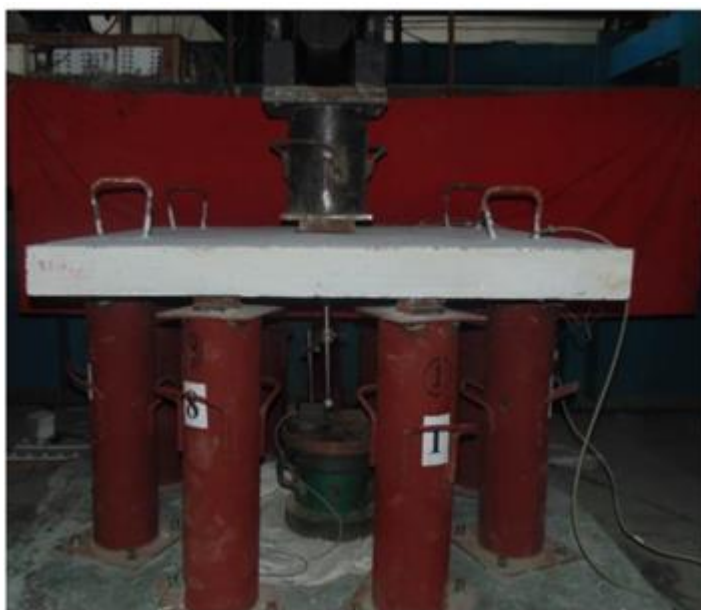
Como se pode observar na Figura 2.6, durante os ensaios realizados por Sahoo & Singh (2021), as lajes encontravam-se simplesmente apoiadas em oito apoios igualmente espaçados. A carga era aplicada no centro da laje. A carga seria aplicada usando um 500 kN MTS aplicando-a numa chapa metálica com $150 \times 150 \times 30 \text{ mm}^3$ de dimensão. A carga ia aumentando progressivamente até se atingir a rotura da laje por punçoamento. As lajes foram também pintadas com uma tinta branca, para deste modo ser mais fácil observar a abertura de fendas.

Figura 2.6 - Sistema de ensaio utilizado por Sahoo e Singh (2021)

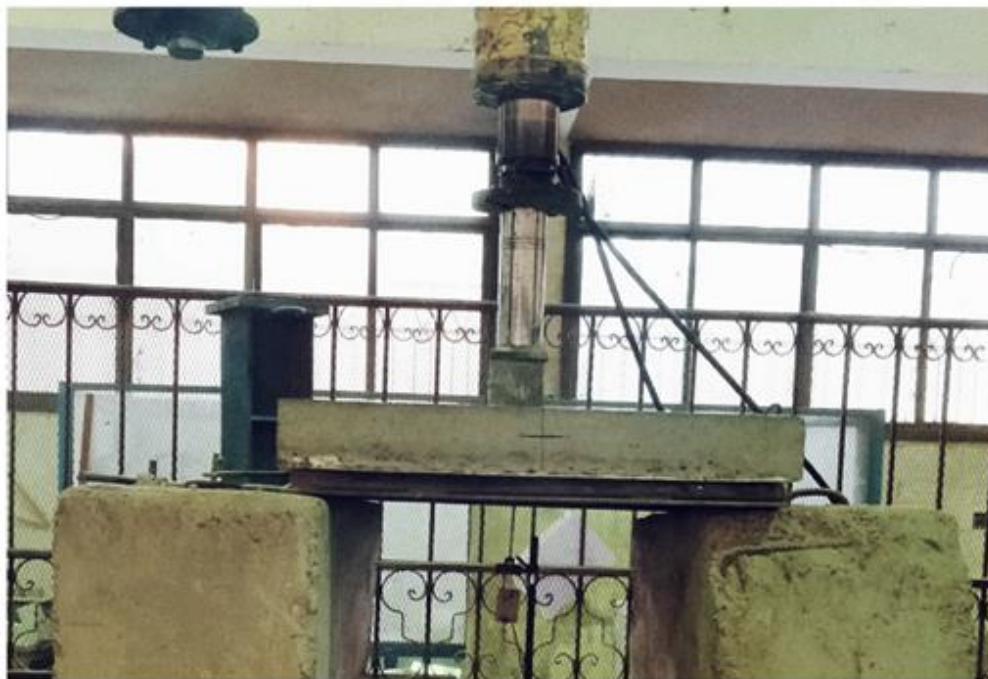
Como se pode ver na Figura 2.7, durante a realização dos testes, as lajes estavam simplesmente apoiadas em todos os bordos. A força seria exercida sobre o eixo do pilar utilizando um macaco hidráulico que iria provocar uma deflexão na laje à velocidade de 0,25 mm/min.

Figura 2.7 - Sistema de ensaio utilizado por Elsayed et al. (2021)

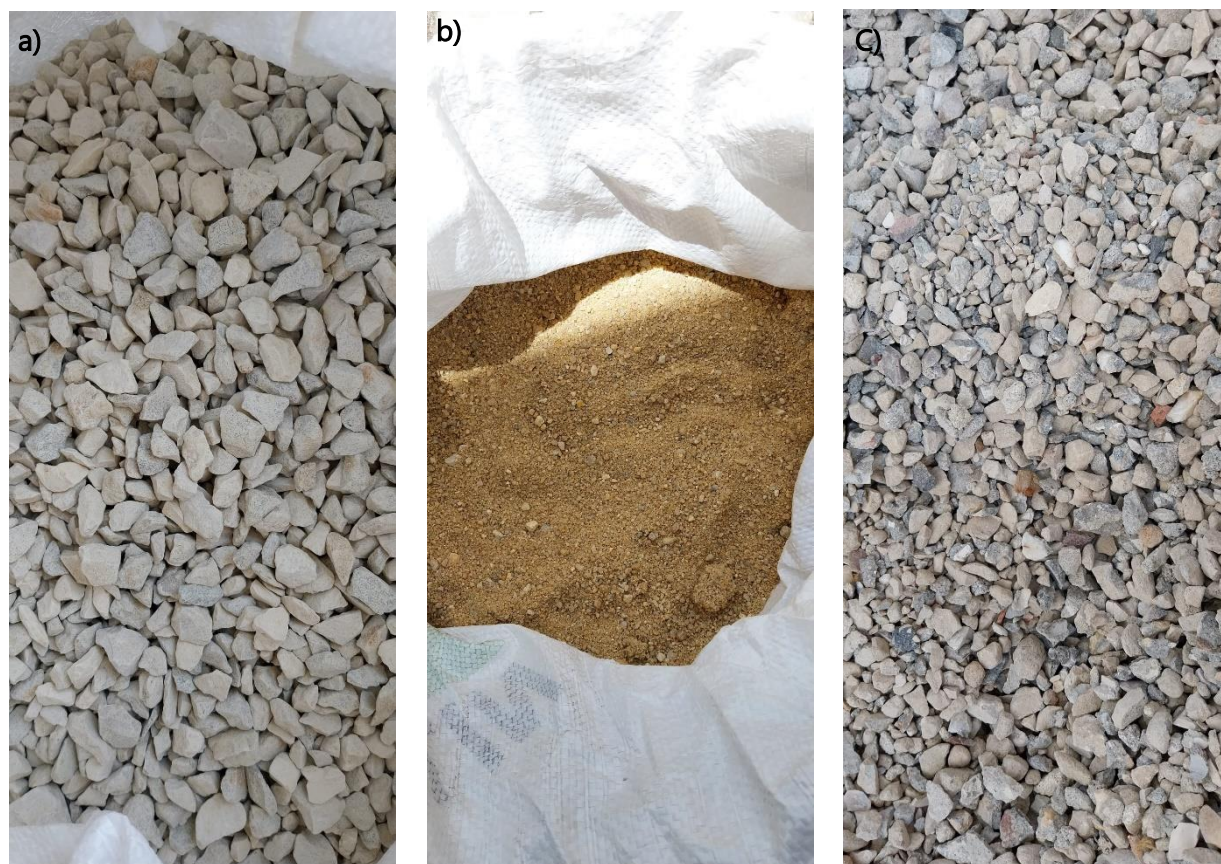
A Figura 3.1 é referente aos agregados utilizados nas diferentes misturas, sendo a primeira imagem referente à brita natural, a segunda imagem referente à areia e a última imagem referente à brita reciclada.

Figura 3.1 - Brita natural (a), areia (b) e brita reciclada (c)

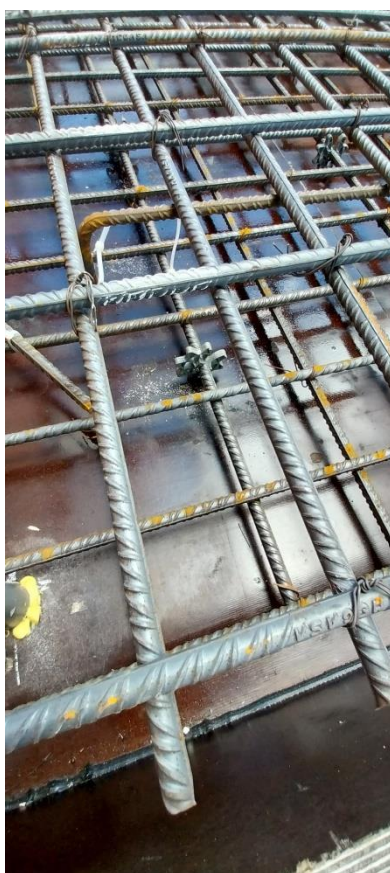
A Figura 3.2 apresenta uma foto da armadura da laje.

Figura 3.2 - Armadura

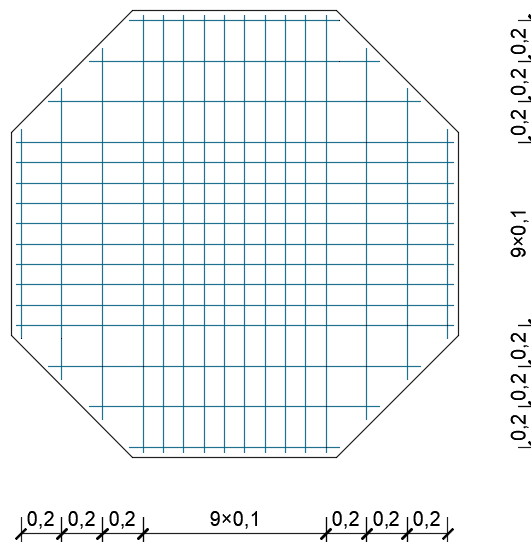
As Figuras 3.3 e 3.4 apresentam a pormenorização da armadura superior e inferior da laje, respetivamente.

Figura 3.3 - Pormenorização da armadura superior (varões com $\phi 12$) com cotas em m

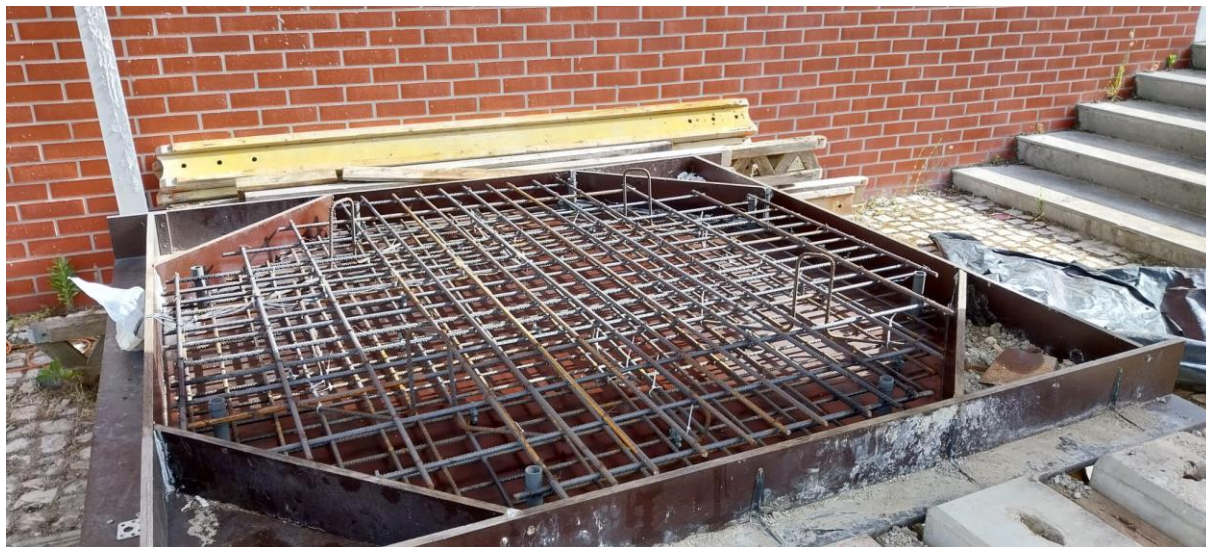
A Figura 3.6 mostra a armadura da laje já colocada na cofragem e pronta a ser betonada.

Figura 3.6 - Armadura da laje

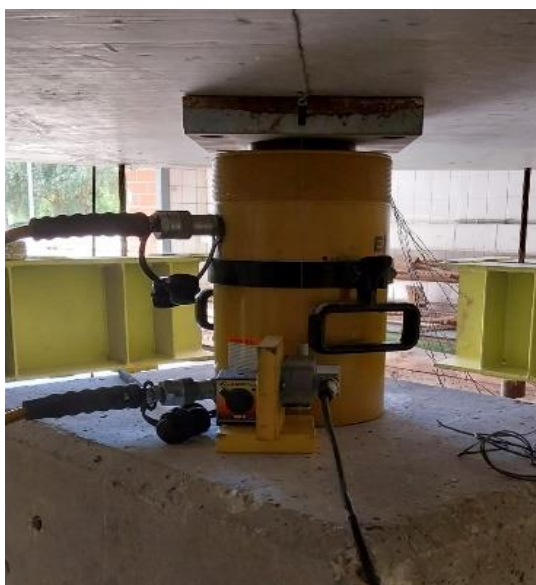
As Figuras 3.8 e 3.9 são referentes ao cilindro hidráulico e à unidade de controlo e pressão hidráulica utilizados no ensaio, respetivamente.

Figura 3.8 - Cilindro Hidráulico

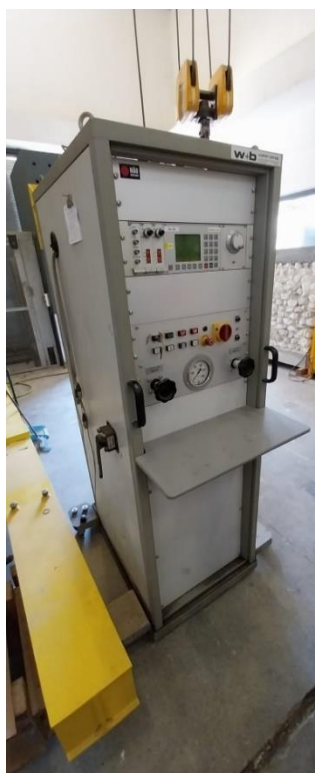
Figura 3.9 - Unidade de controle e pressão hidráulica

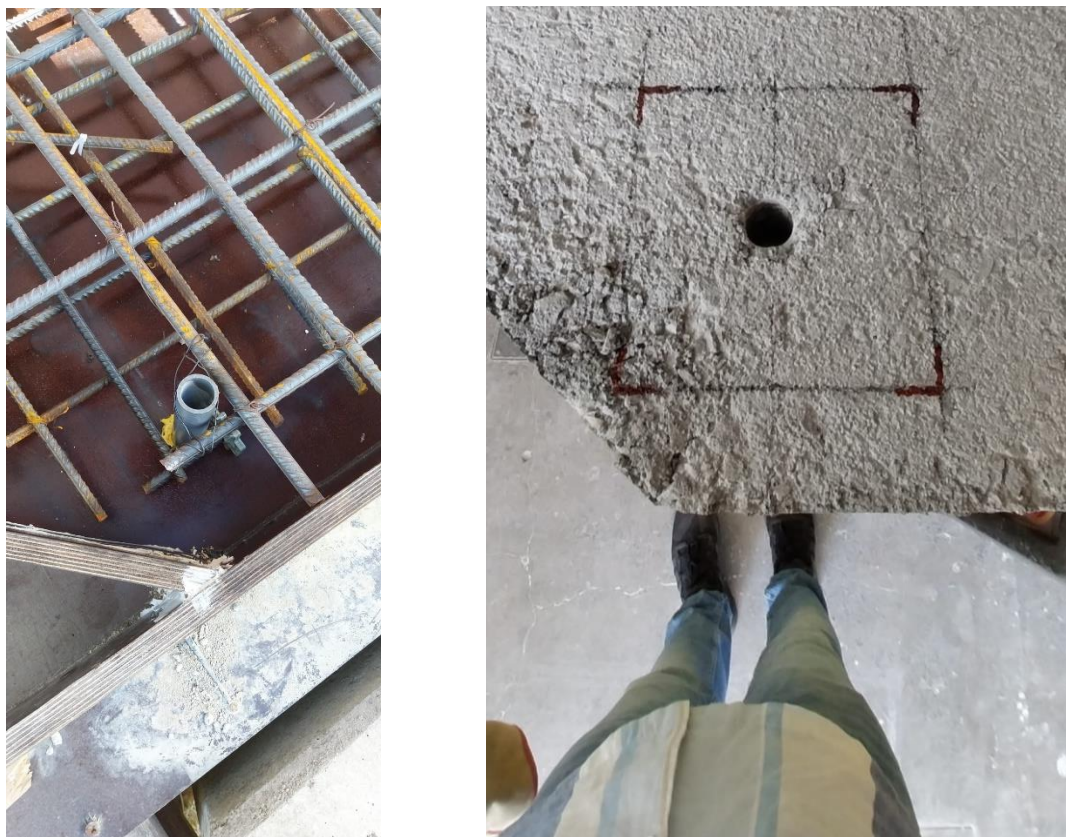
A Figura 3.10 é referente á zona do tubo referida anteriormente, antes e após a betonagem, respetivamente.

Figura 3.10 - Zona do tubo antes e após a betonagem

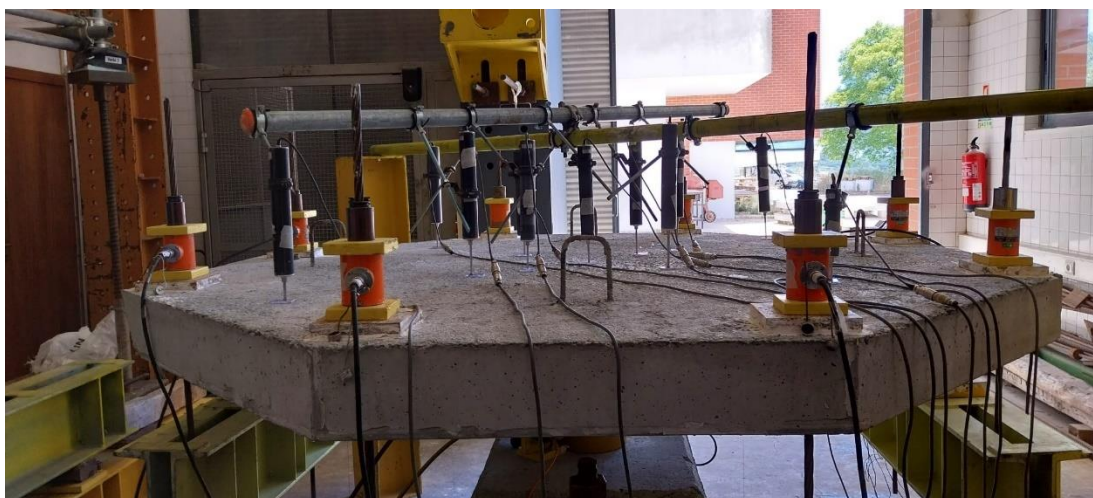
A Figura 3.11 demonstra este sistema de fixação previamente descrito.

Figura 3.11 - Sistema de fixação das células de carga

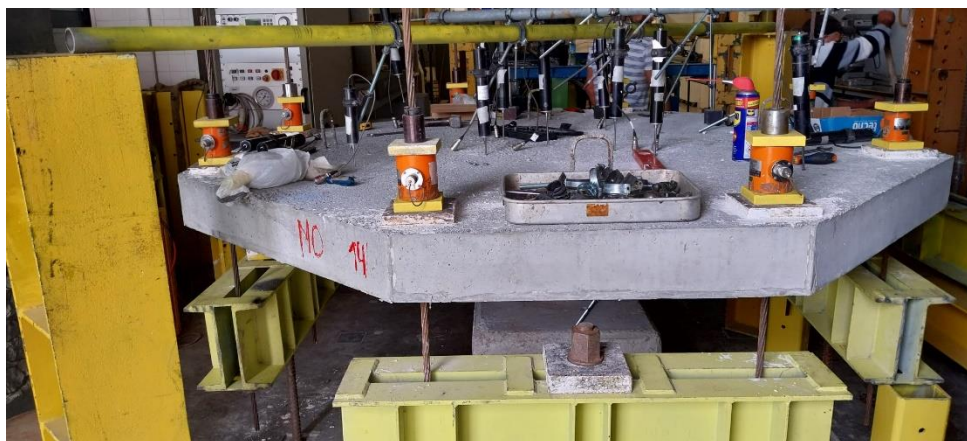
A Figura 3.12 apresenta uma vista geral do sistema de fixação da laje para a realização do ensaio.

Figura 3.12 - Sistema de fixação da laje

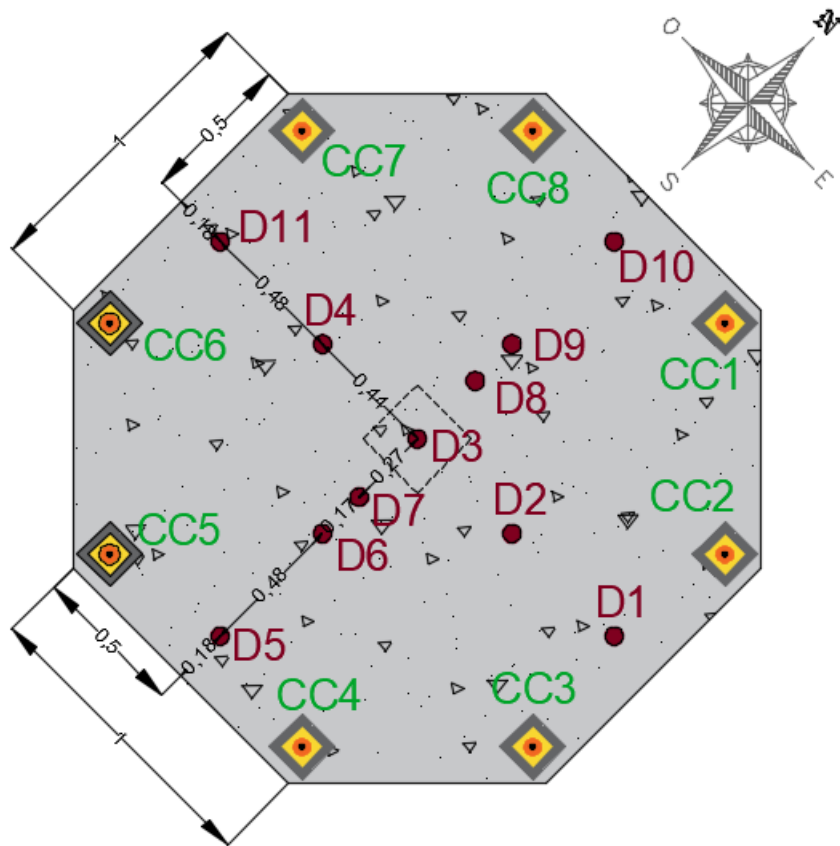
As Figuras 3.13 e 3.14 mostram a posição dos defletómetros e das células de carga, estando as suas cotagens em metros.

Figura 3.13 - Posição e numeração dos defletômetros superiores e das células de carga com cotas em m

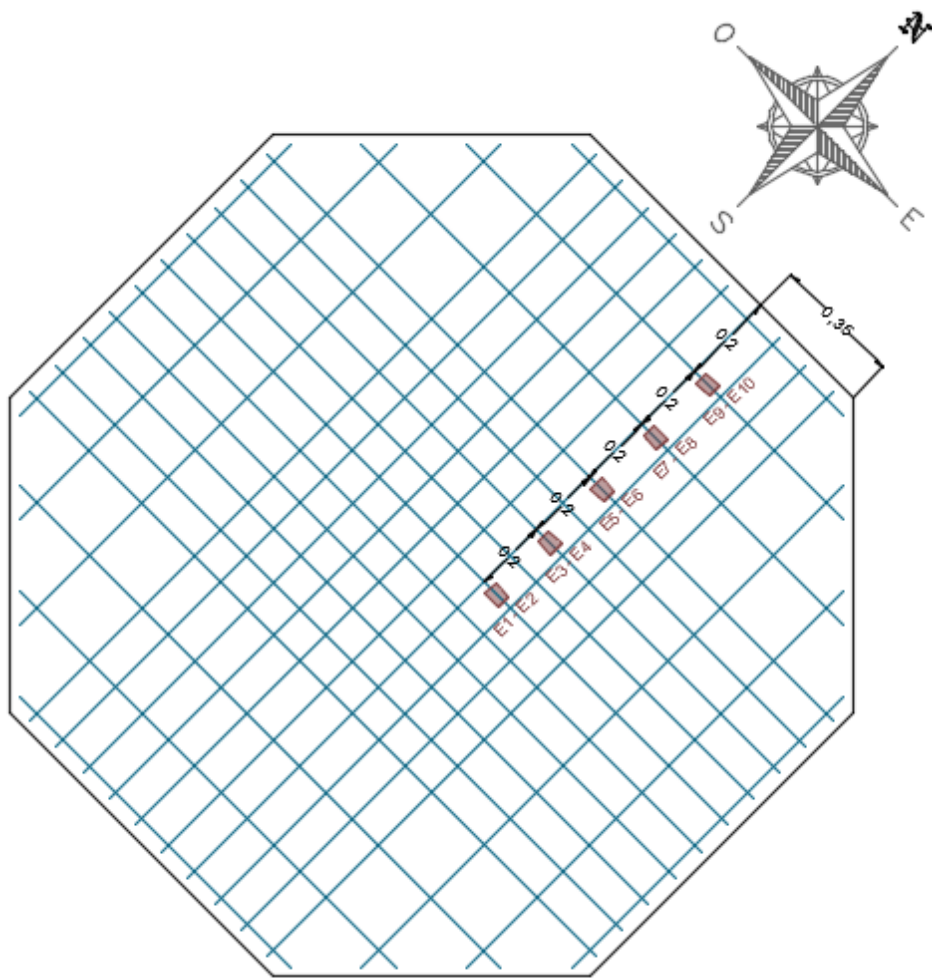
A Figura 3.15 e 3.16 mostra o posicionamento dos extensômetros na armadura superior.

Figura 3.15 - Numeração e posição dos extensómetros

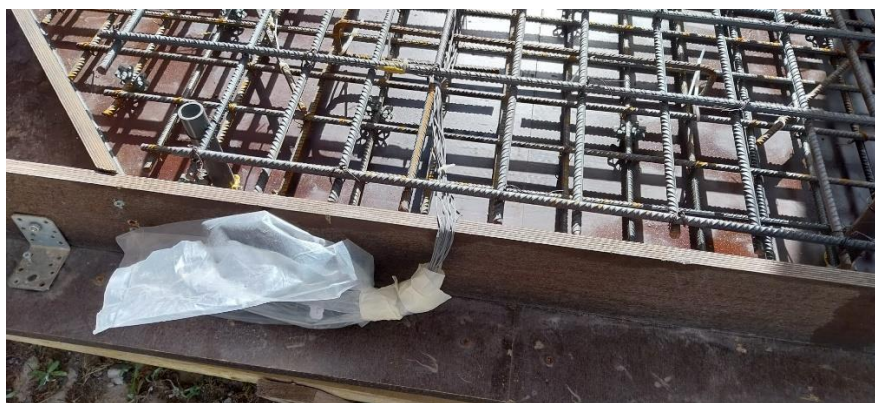
Figura 3.16 - Extensómetros

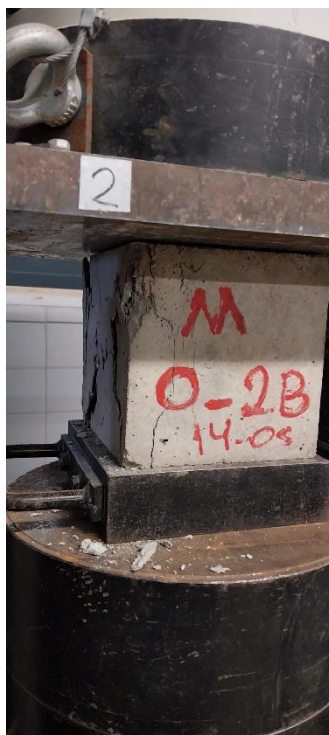
Na Figura 3.17, pode-se observar um cubo após ter sido realizado o ensaio à compressão do betão.

Figura 3.17 - Ensaio à compressão do betão em cubos

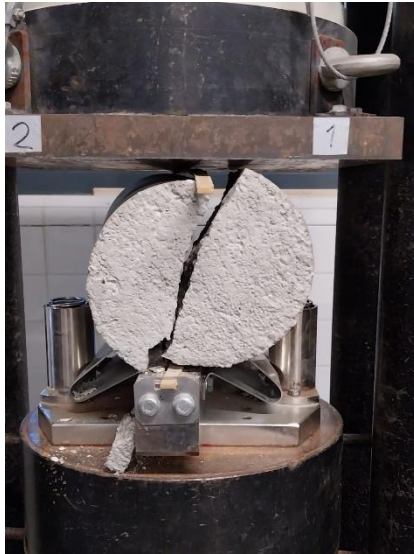
Na Figura 3.18 é possível observar a rotura de um provete cilíndrico após o ensaio à tração do betão por compressão diametral.

Figura 3.18 - Ensaio à tração do betão por compressão diametral

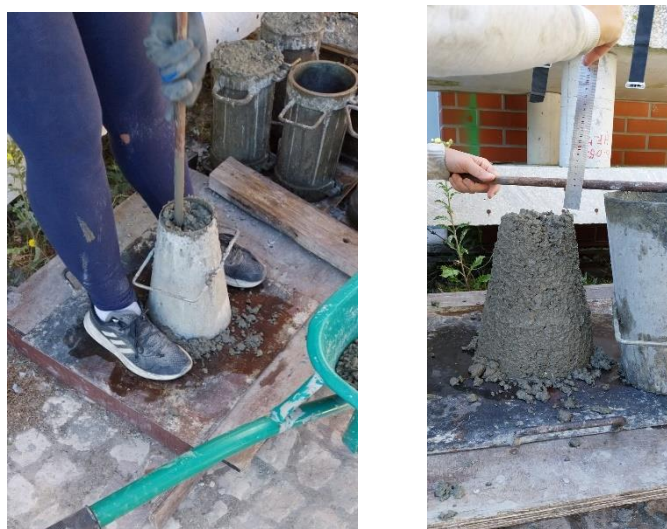
A Figura 3.19 demonstra partes do processo do ensaio de Cone de Abrams.

Figura 3.19 - Ensaio de Abaixamento (Cone de Abrams)

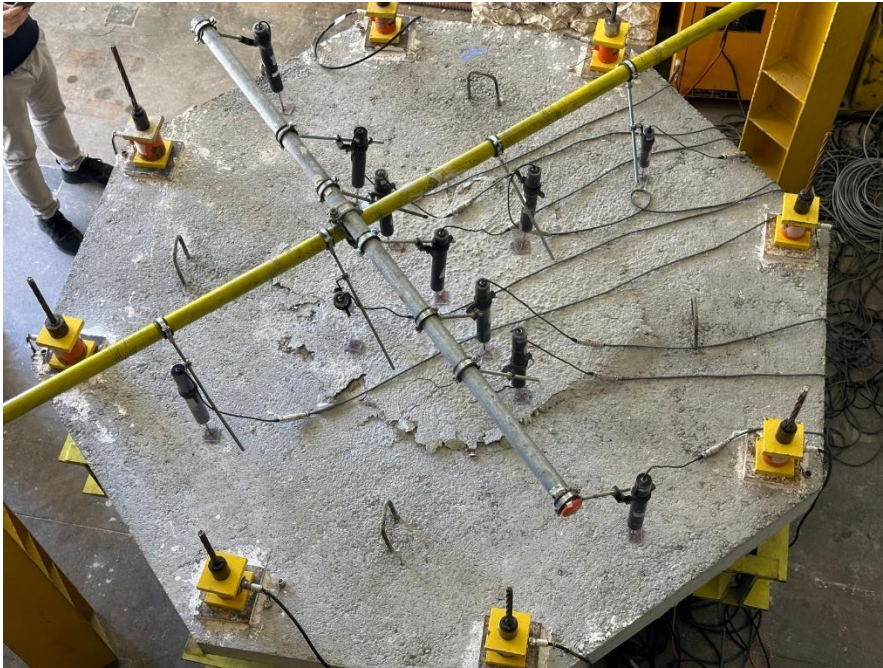
Todas as lajes tiveram uma rotura de punçoamento típica de lajes fungiformes sujeitas a forças verticais concentradas. Inicialmente verificou-se o aparecimento de fendas radiais, seguidas das fendas tangencias e finalmente uma fenda circunferencial cuja fissura foi aumentando, ocorrendo a rotura por punçoamento quando houve a penetração da chapa de aço na face inferior da laje.

As Figuras 4.3, 4.5 e 4.7 correspondem às vistas superiores das lajes após a rotura para as lajes RCA1-0, RCA1-50 e RCA1-100, respetivamente, enquanto as Figuras 4.4, 4.6 e 4.8 correspondem às vistas inferiores das lajes após a rotura, seguindo a mesma ordem.

Figura 4.3 - Vista superior da laje RCA1-0 após a rotura

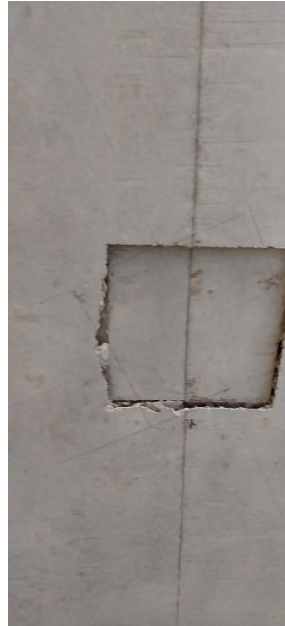
Figura 4.4 - Vista inferior da laje RCA1-0 após a rotura

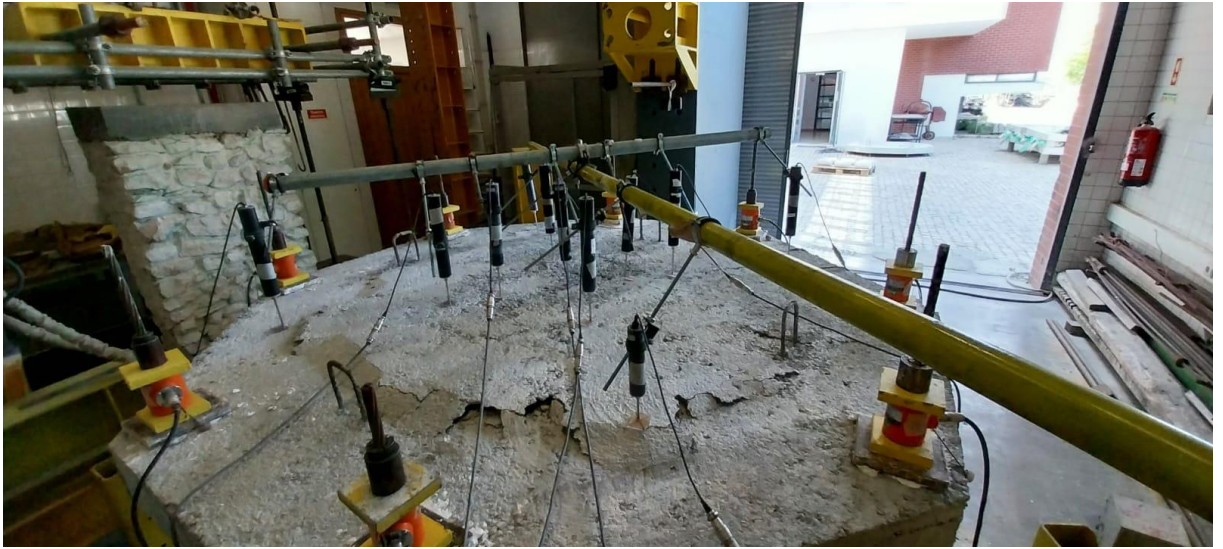
Figura 4.5 - Vista superior da laje RCA1-50 após a rotura

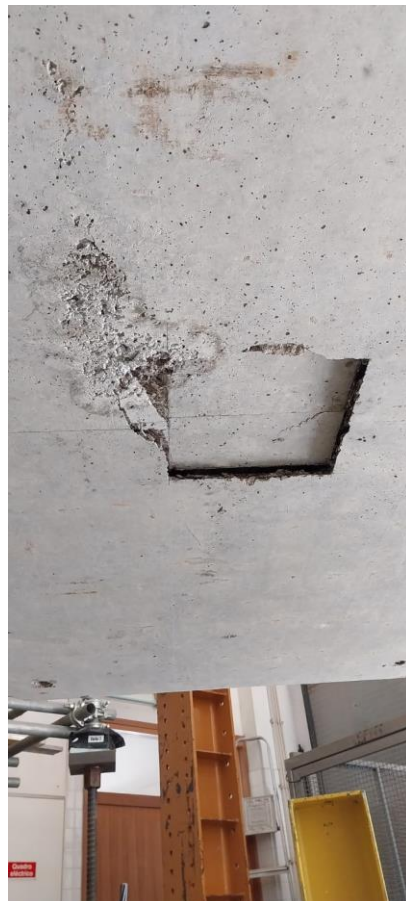
Na Figura 4.6 e 4.8 é possível verificar uma zona de má vibração do betão, verificando-se espaços vazios entre os agregados, embora na Figura 4.8 esta zona seja menor.

Figura 4.6 - Vista inferior da laje RCA1-50 após a rotura

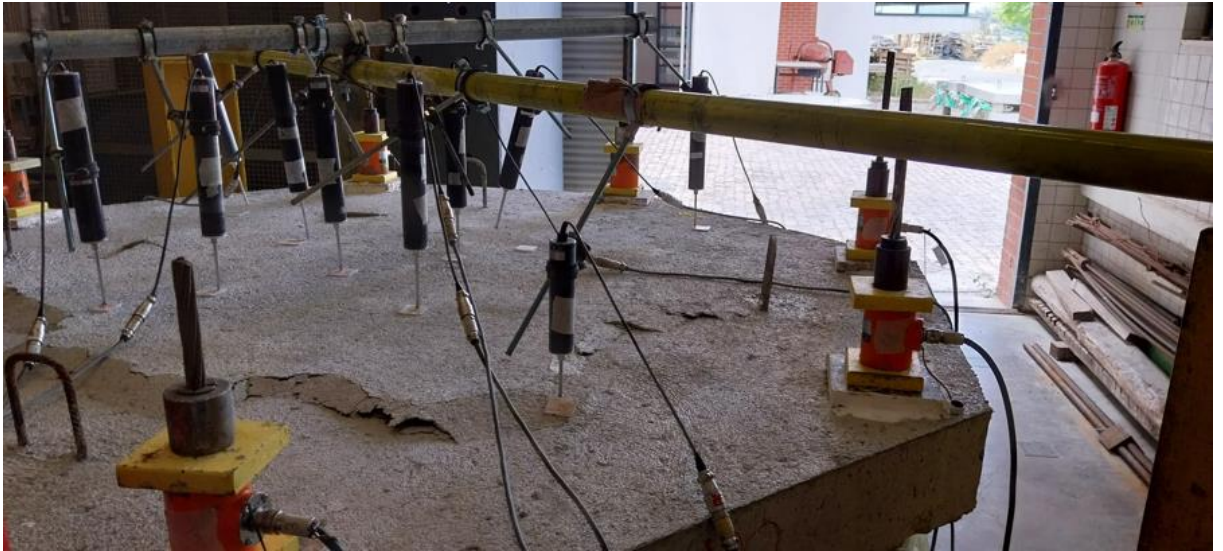
Figura 4.7 - Vista superior da laje RCA1-100 após a rotura

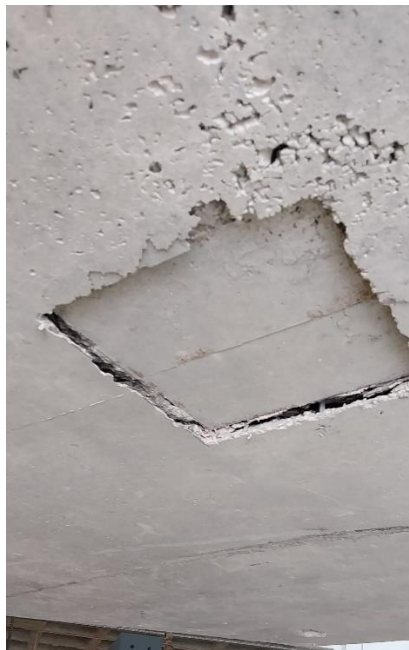
Figura 4.8 - Vista inferior da laje RCA1-100 após a rotura

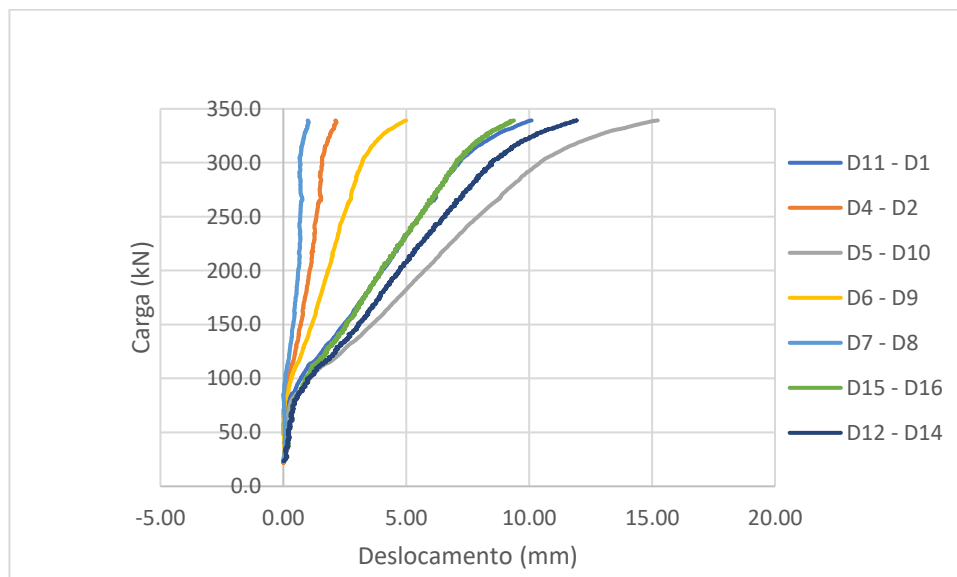
Figura 4.9 - Evolução dos deslocamentos verticais com o aumento da carga vertical aplicada

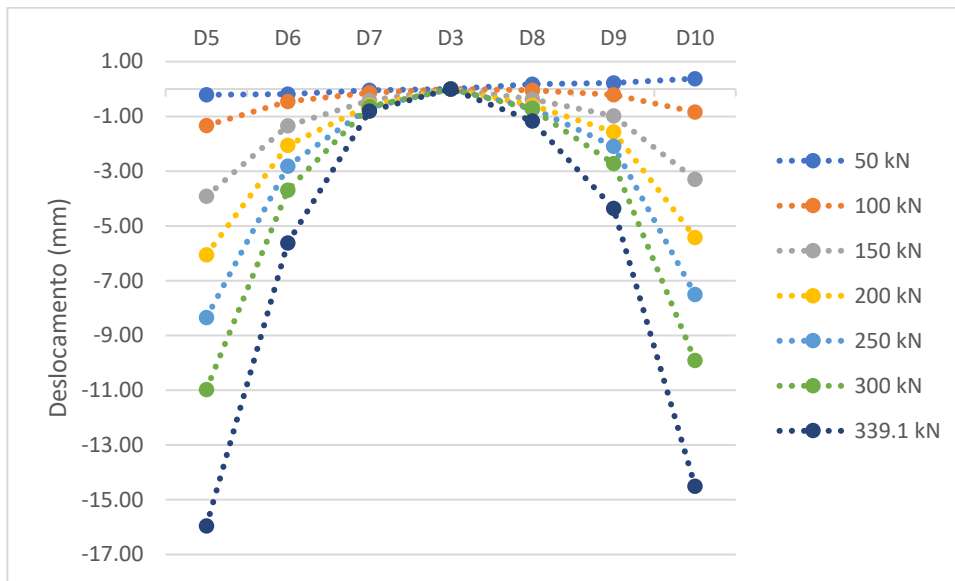
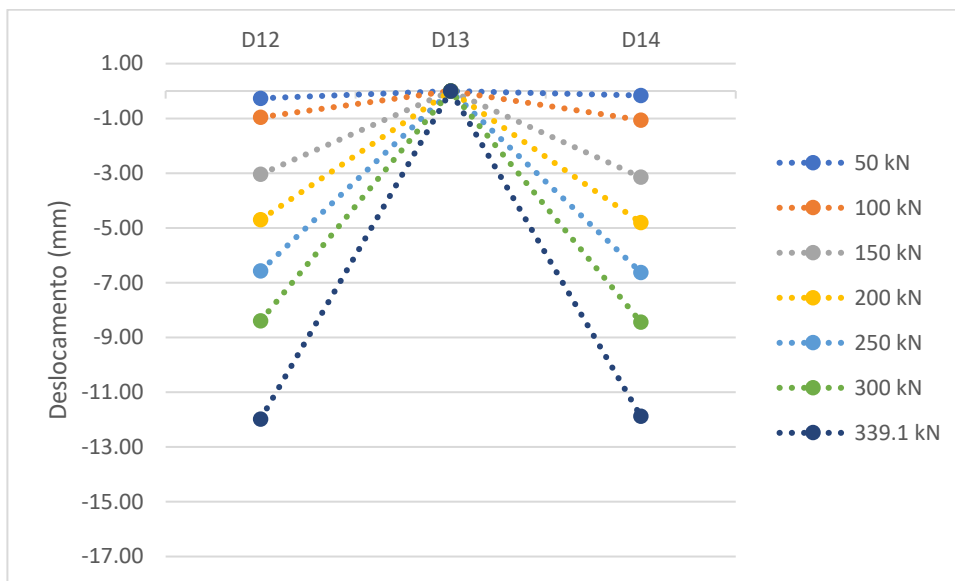
As Figuras 4.10, 4.11, 4.12 e 4.13 apresentam os deslocamentos relativos do modelo nas direções N-S e E-O, tanto para a parte inferior do modelo, como para a parte superior do mesmo, sofrendo incrementos de 50 kN até ser atingida a carga máxima. Pode-se observar que houve uma ligeira rotação de corpo rígido na direção N-S, pois para a carga de 50 kN os defletómetros nos extremos da laje registaram um abaixamento da laje (defletómetro D5) enquanto o defletómetro D10 registou uma subida da laje. Esta rotação poderá ter ocorrido devido a uma má fixação dos varões do sistema de ensaio.

Figura 4.10 - Deformada para os diferentes patamares de carga para o alinhamento N-S Superior

Figura 4.11 - Deformada para os diferentes patamares de carga para o alinhamento E-O Superior

Figura 4.12 - Deformada para os diferentes patamares de carga para o alinhamento N-S Inferior

Figura 4.13 - Deformada para os diferentes patamares de carga para o alinhamento E-O Inferior

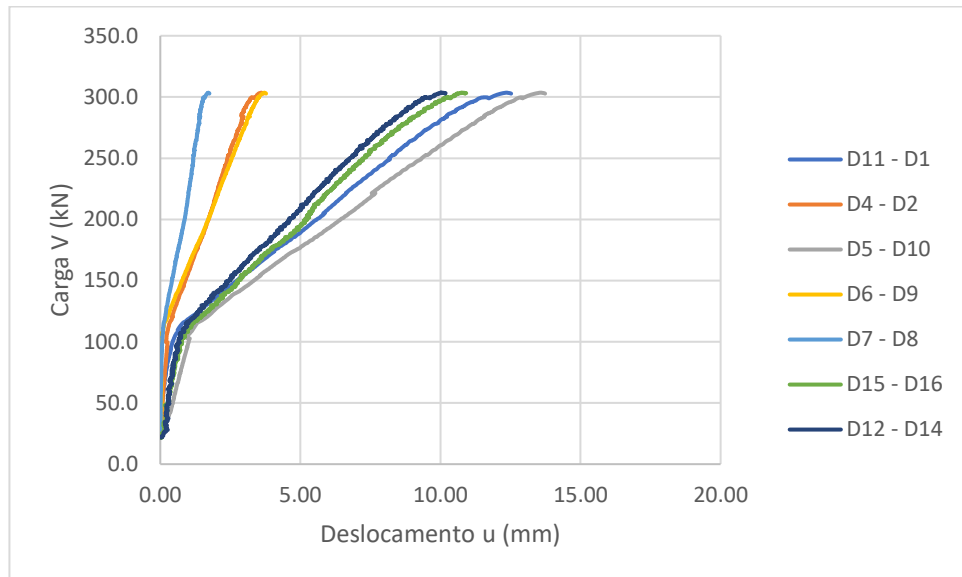
Figura 4.14 - Evolução dos deslocamentos verticais com o aumento da carga vertical aplicada

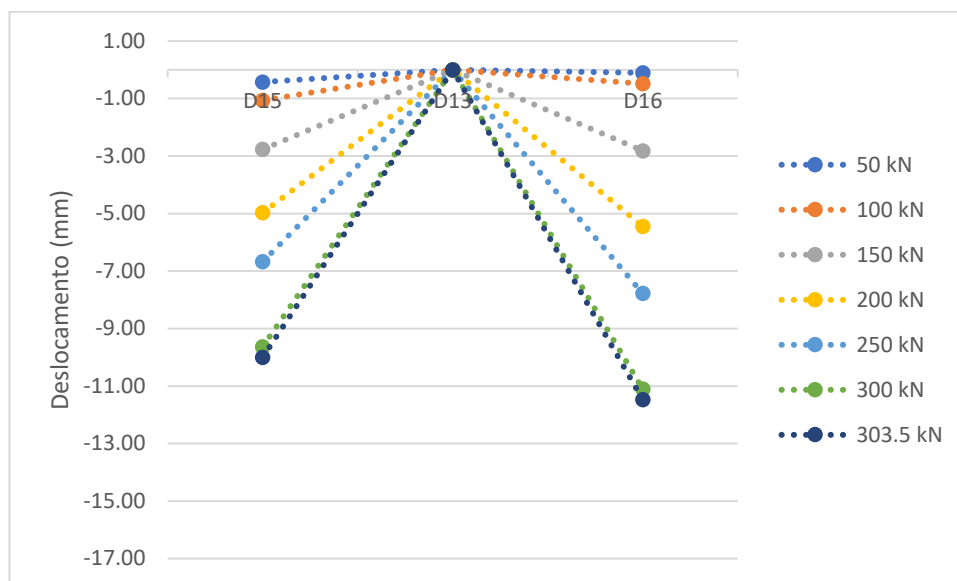
As Figuras 4.15, 4.16, 4.17 e 4.18 apresentam os deslocamentos relativos do modelo nas direções N-S e E-O, tanto para a parte inferior do modelo, como para a parte superior do mesmo, sofrendo incrementos de 50 kN até ser atingida a carga máxima.

Figura 4.15 - Deformada para os diferentes patamares de carga para o alinhamento N-S Superior

Figura 4.16 - Deformada para os diferentes patamares de carga para o alinhamento E-O Superior

Figura 4.17 - Deformada para os diferentes patamares de carga para o alinhamento N-S Inferior

Figura 4.18 - Deformada para os diferentes patamares de carga para o alinhamento E-O Inferior

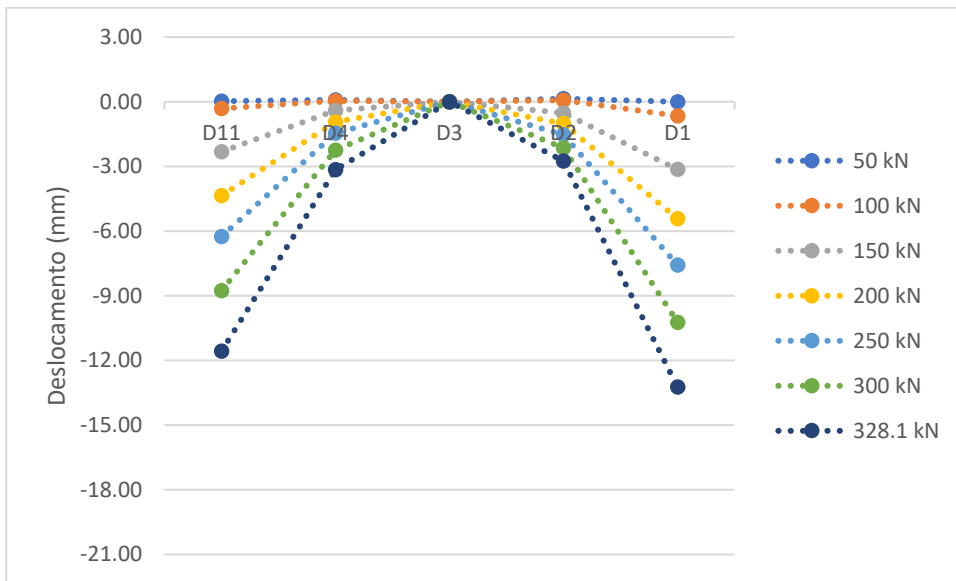
As Figuras 4.20, 4.21, 4.22 e 4.23 apresentam os deslocamentos relativos do modelo nas direções N-S e E-O, tanto para a parte inferior do modelo, como para a parte superior do mesmo, sofrendo incrementos de 50 kN até ser atingida a carga máxima. Através da análise da Figura 50, é possível observar que ocorreu uma rotação de corpo rígido durante o ensaio, uma vez que, para o patamar de carga mais baixo (50kN), o defletómetro D5 assinalou um levantamento da laje enquanto o defletómetro D10 assinalou um abaixamento da laje. Esta rotação deverá ter ocorrido, devido a diferentes ajustes nas ancoragens.

Figura 4.20 - Deformada para os diferentes patamares de carga para o alinhamento N-S Superior

Figura 4.21 - Deformada para os diferentes patamares de carga para o alinhamento E-O Superior

Figura 4.22 - Deformada para os diferentes patamares de carga para o alinhamento N-S Inferior

Figura 4.23 - Deformada para os diferentes patamares de carga para o alinhamento E-O Inferior

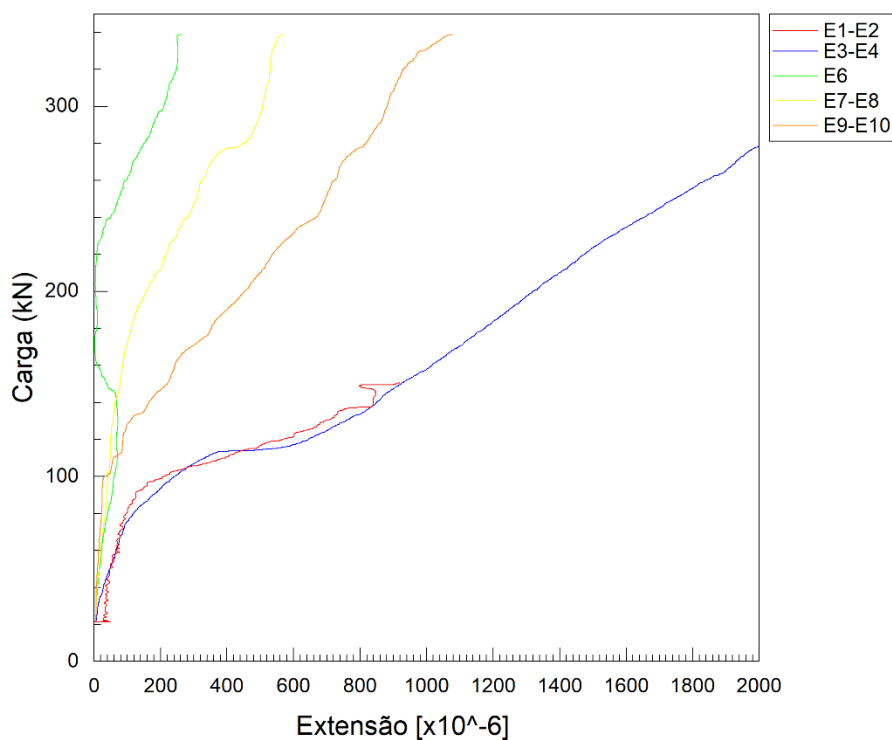
O extensômetro E1 começou a ter problemas de leitura a partir dos 150 kN, por esse motivo, nos Gráficos 55 e 56, os valores da extensão neste extensômetro é desprezado.

Figura 4.24 - Extensões na armadura longitudinal superior da laje RCA1-0

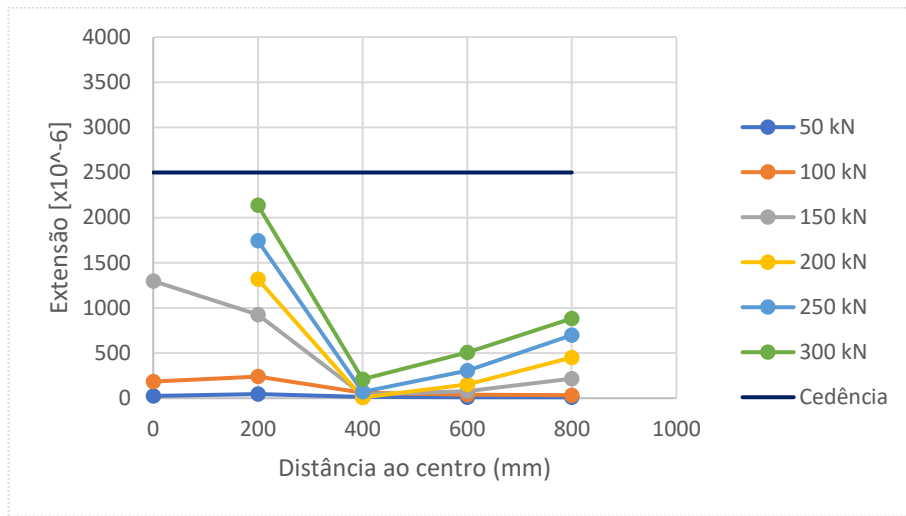
A Figura 4.25, apresenta as extensões lidas para os patamares de carga referidos na legenda. A rotura ocorreu sem a armadura longitudinal superior entrar em cedência, pelo menos de forma significativa, pelo que a rotura foi do tipo de punção puro. Os extensômetros colocados a uma distância de 400 mm do centro da laje tiveram erros na leitura, podendo ter sido danificados durante a betonagem da laje.

Figura 4.25 - Extensão para os diferentes patamares de carga

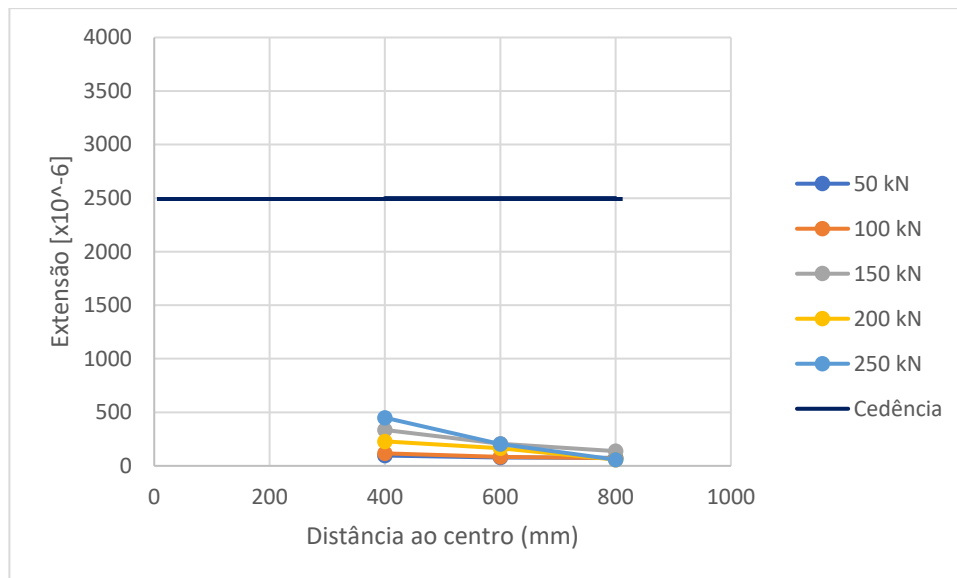
A Figura 4.27, apresenta as extensões lidas para os patamares de carga referidos na legenda. Os resultados lidos nos pares de extensômetros E1-E2 e E3-E4 foram desprezados para a realização deste gráfico, uma vez que os resultados lidos não foram os esperados para uma boa análise do gráfico presente na Figura 4.27.

Figura 4.27 - Extensão para os diferentes patamares de carga

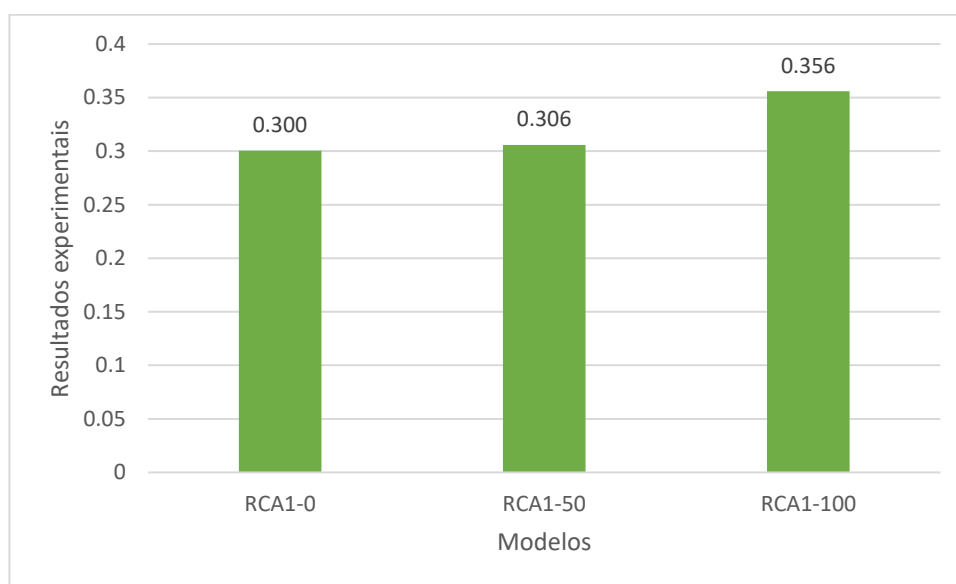
A Figura 4.30 apresenta a comparação entre os diferentes modelos utilizando a expressão acima referida.

Figura 4.30 - Comparação resultados experimentais
