**Tânia Isabel Dias Salcedas**

## **Evolução da condição de vias-férreas**

Dissertação para obtenção do Grau de Mestre em  
Engenharia Civil – Perfil de Urbanismo e Transportes

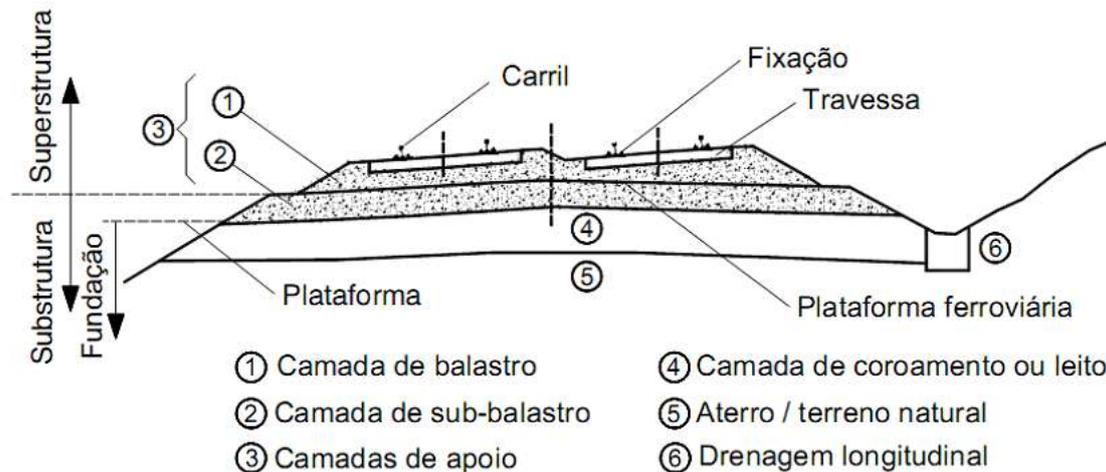
Figura 2.1 – Esquema estrutural de uma via balastrada em curva [adaptado de UIC, 2008]

Existem três principais tipos de estrutura de via-férrea: via balastrada, via em placa e via de apoio misto (por exemplo, com uma camada de betuminoso). A via balastrada (Figura 2.1) tem na superestrutura uma camada de balastro, geralmente apoiada sobre uma camada de sub-balastro colocada no topo da subestrutura. Já a via em placa tem como principal parte estrutural, uma laje em betão ou de mistura betuminosa, em substituição da camada de balastro, assente sobre uma camada de betão pobre. Por último, a via de apoio misto tem a camada de balastro da superestrutura assente sobre uma camada de sub-balastro em misturas betuminosas, solução utilizada nas linhas de alta velocidade de Itália.

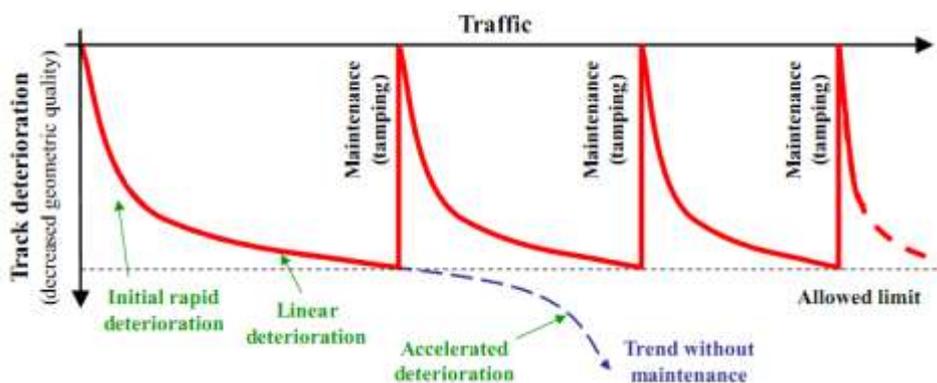
Figura 2.2 – Processo normal de degradação da qualidade geométrica da via [adaptado de Paixão, 2014]

O processo normal de degradação da qualidade geométrica da via pode ser dividido em duas fases, eventualmente três. (Figura 2.2) Em primeiro lugar, após a construção ou renovação da linha, uma rápida degradação verifica-se e estabiliza após a passagem dos primeiros milhares de eixos de comboios. Em seguida, há uma fase de degradação linear com o tempo (ou o tráfego) onde as taxas mais baixas são mais ou menos constantes. E a eventual terceira fase corresponde a um rápido aumento na taxa de degradação da via, quando se torna fundamental intervir com trabalhos de manutenção ou reabilitação [Paixão, 2014].

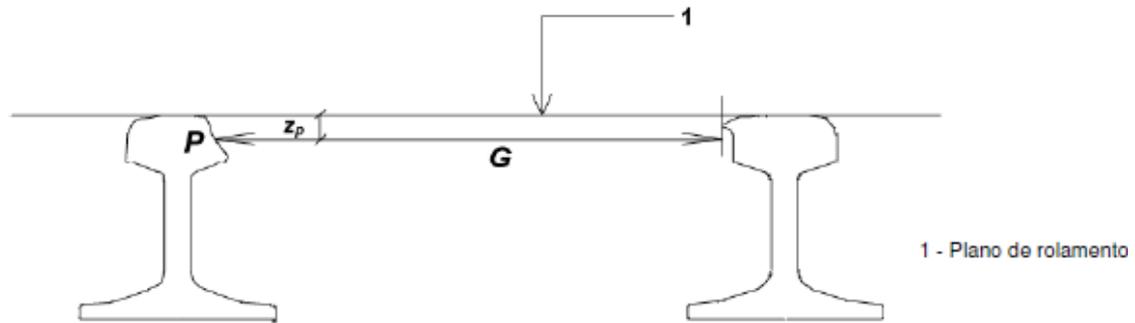
Figura 3.1 - Bitola [IT.VIA.018, 2009]

A bitola é a distância entre as faces interiores das cabeças dos carris, medida 14 mm abaixo da mesa de rolamento e em esquadria com eles, como mostra a Figura 3.1; os defeitos que ocorrem é o alargamento ou estreitamento da bitola.

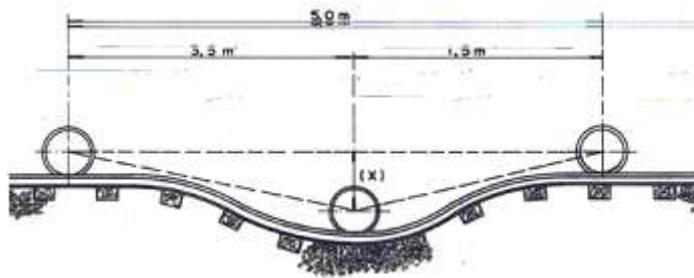
Figura 3.2 – Esquema do defeito relativo ao nivelamento longitudinal: efeito de galope nos veículos

O nivelamento longitudinal é, em grande parte, responsável pela estabilidade vertical dos veículos; na presença de defeitos provoca o movimento de galope dos veículos (rotação em torno do eixo transversal da via) que deve ser minimizado (Figura 3.2).

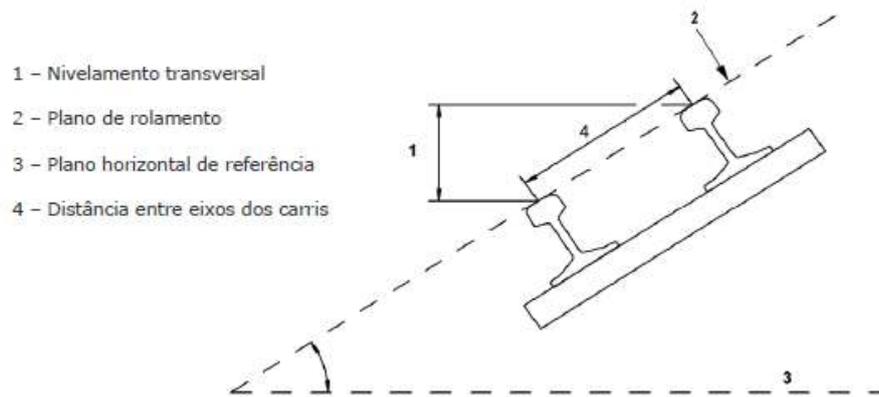
Figura 3.3 - Nivelamento transversal [IT.VIA.018, 2009]

O nivelamento transversal (Figura 3.3), também designado por escala ou sobrelevação, é a diferença máxima na altura entre o carril exterior e interior, medida ao centro da cabeça do carril; o defeito que pode ocorrer neste parâmetro é a diferença entre a escala da via e a escala de projeto.

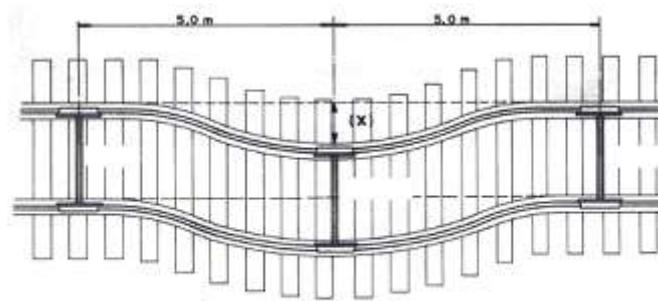
Figura 3.4 – Alinhamento longitudinal [Rodrigues, 2012]

O alinhamento longitudinal é, em grande parte, o responsável pela estabilidade lateral dos veículos (Figura 3.4).

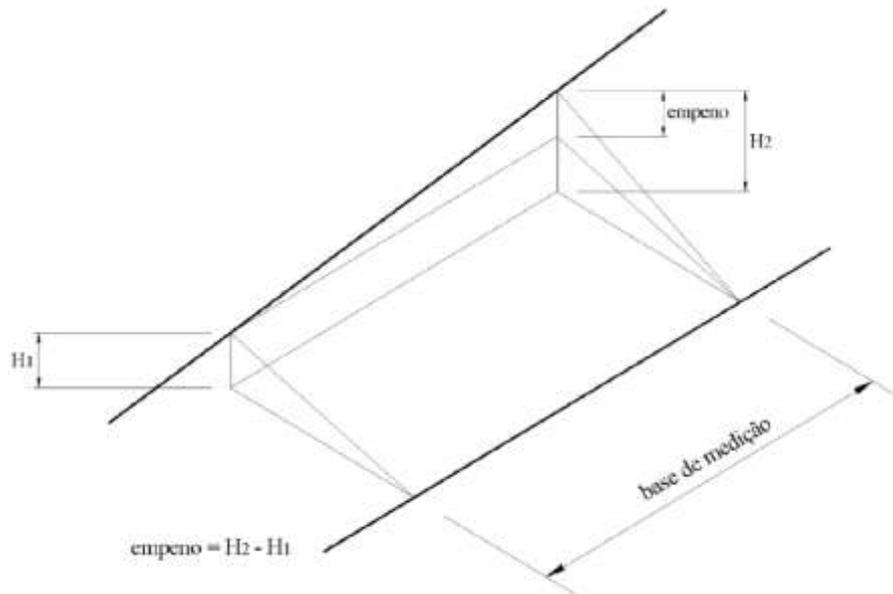
Figura 3.5 - Empeno

O empeno é a diferença algébrica entre dois valores de escala medidos a uma distância definida (Figura 3.5); o seu defeito manifesta-se por irregularidades no apoio dos rodados.

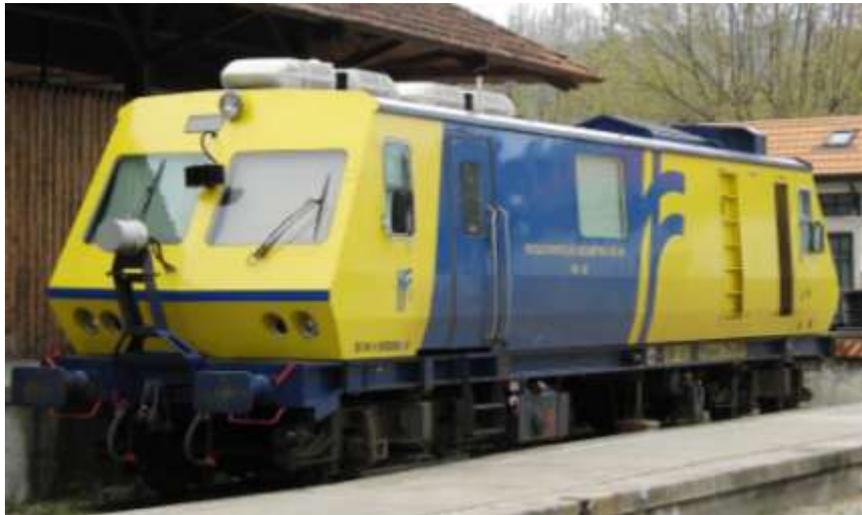
Figura 3.6 - VIV - EM-120 [Paixão, 2014]

ocorrem durante a passagem dos comboios. Estes equipamentos permitem uma representação contínua do meio, nas secções transversal e longitudinal, fazendo uso de tecnologias não destrutivas e que não necessitam de interrupção do tráfego [Fortunato, 2005; Silva, 2012].

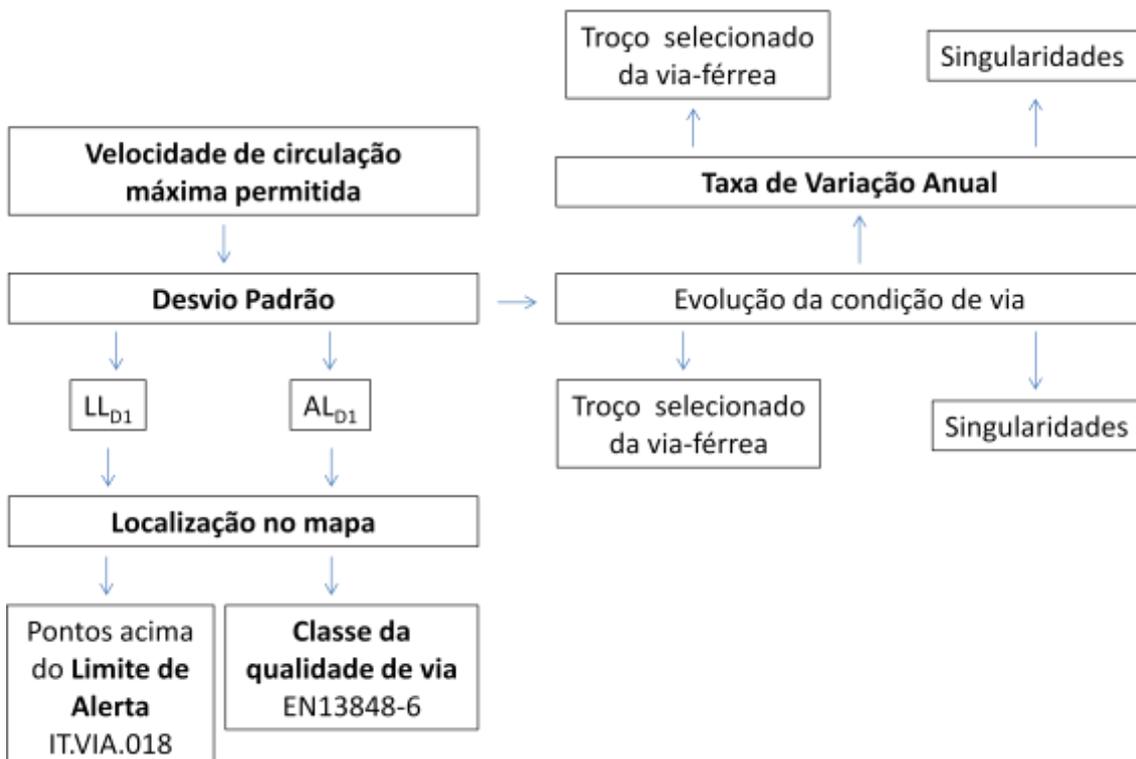
Figura 4.1 – Fluxograma da metodologia proposta

Na Figura 4.1 está representado o fluxograma da metodologia proposta de modo a ser mais perceptível a sua compreensão.

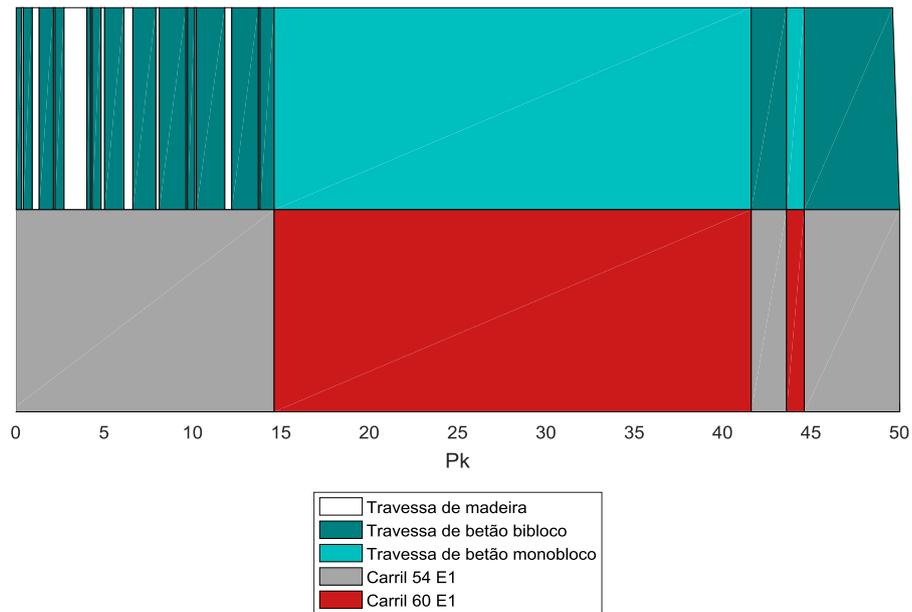
Figura 5.1 - Distribuição do carril e travessas na via-férrea em análise

Nos cinquenta quilómetros de extensão do troço da via-férrea selecionado existe alguma variabilidade dos componentes da superestrutura da via, em particular são utilizados diferentes tipos de carril e de travessa: em cerca de 22 quilómetros é utilizado o carril do tipo 54 E1 e nos restantes, o carril 60 E1; relativamente ao tipo de travessas são utilizadas travessas de madeira e betão bibloco ou monobloco, em extensões totais de aproximadamente de 4, 18 e 28 km, respetivamente. A Figura 5.1 ilustra a distribuição dos vários elementos na via-férrea ao longo dos pontos quilométricos.

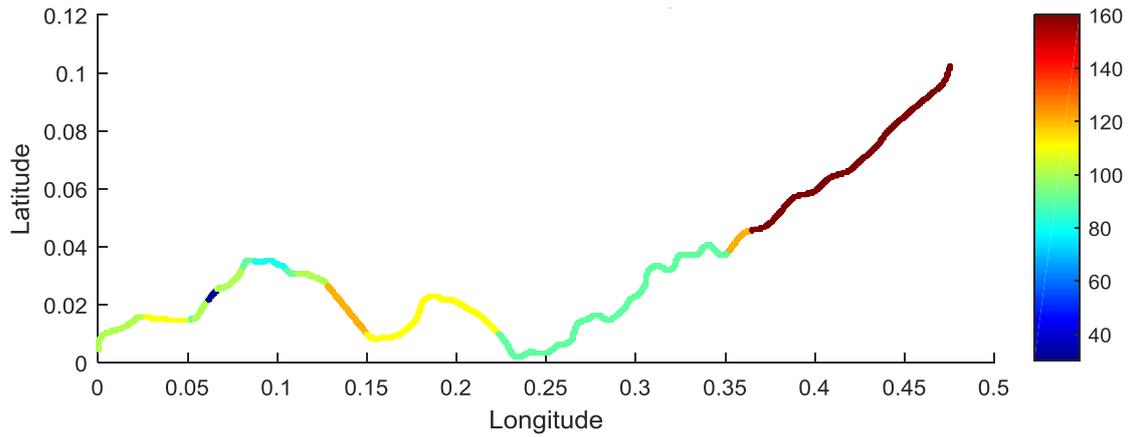
Figura 5.4 – Mapa com velocidades máximas de circulação permitidas no trecho em análise (em km/h)

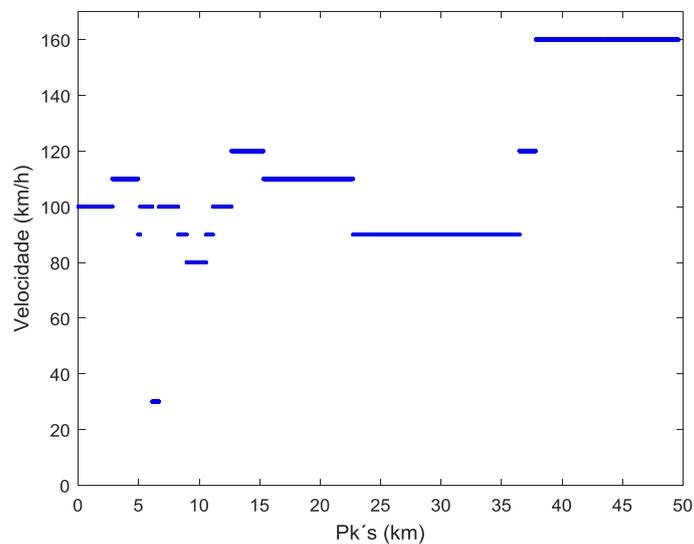
Figura 5.5 - Gráfico que relaciona as velocidades máximas de circulação permitidas com PK's

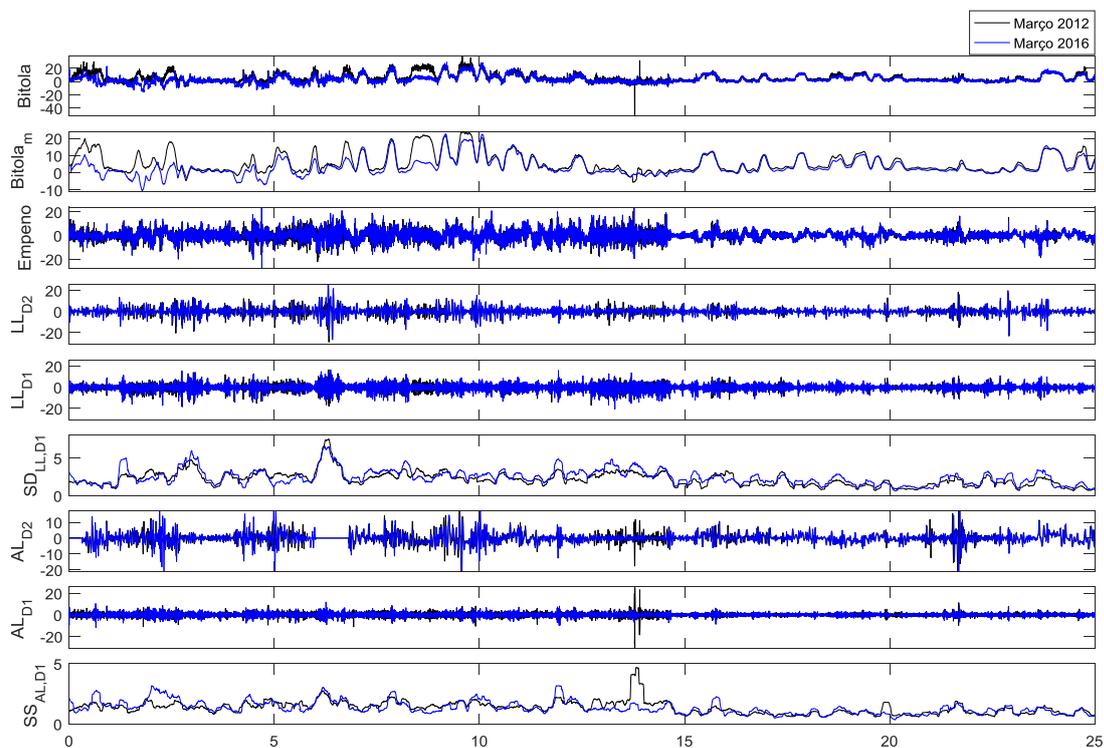
Figura 5.6 - Parâmetros geométricos e desvio padrão do LL e AL entre o Pk 0 e Pk 25

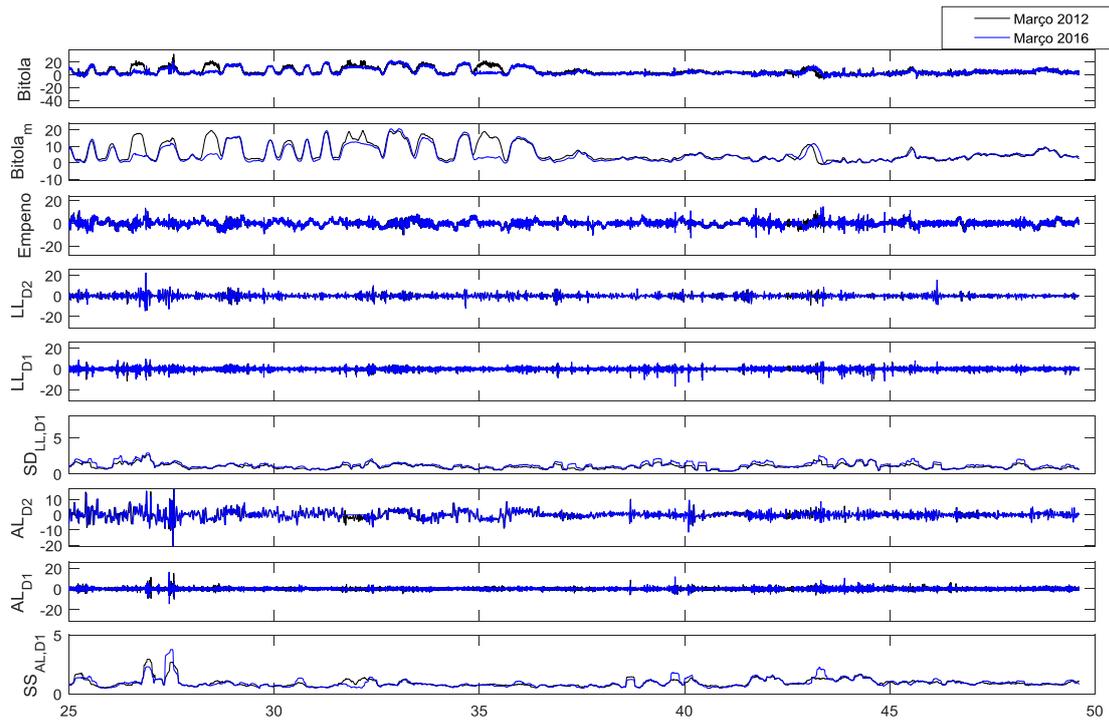
Figura 5.7 - Parâmetros geométricos e desvio padrão do LL e AL entre o Pk 25 e Pk 50

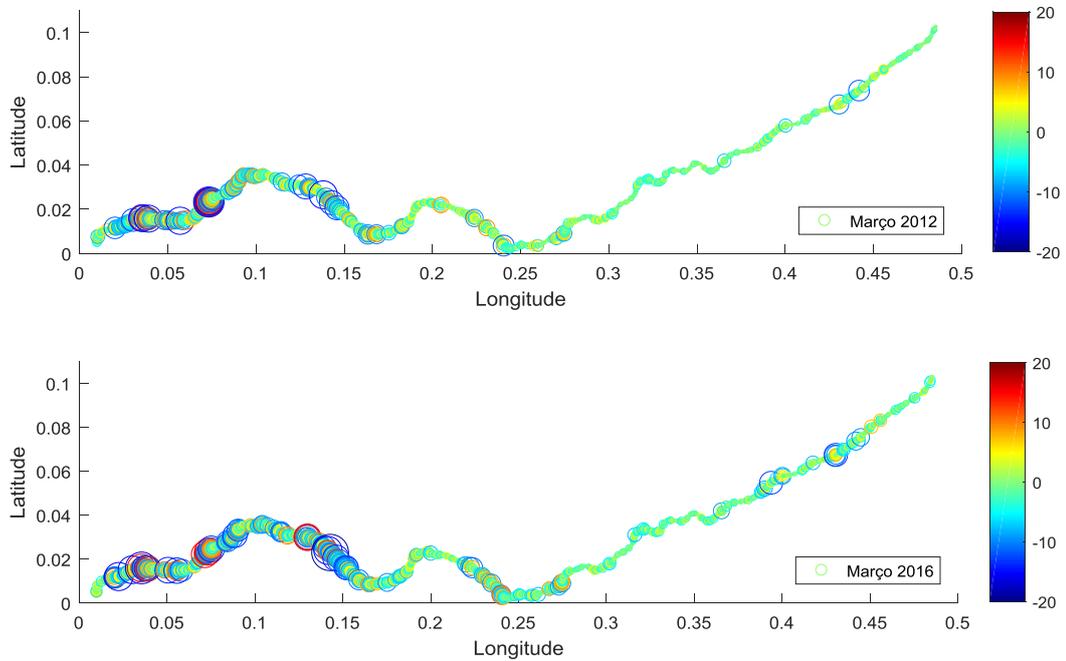
Figura 5.8 - Mapa com valores do registo da EM120 relativamente ao  $LL_{D1}^{Dir}$ , em Março de 2012 e Março de 2016

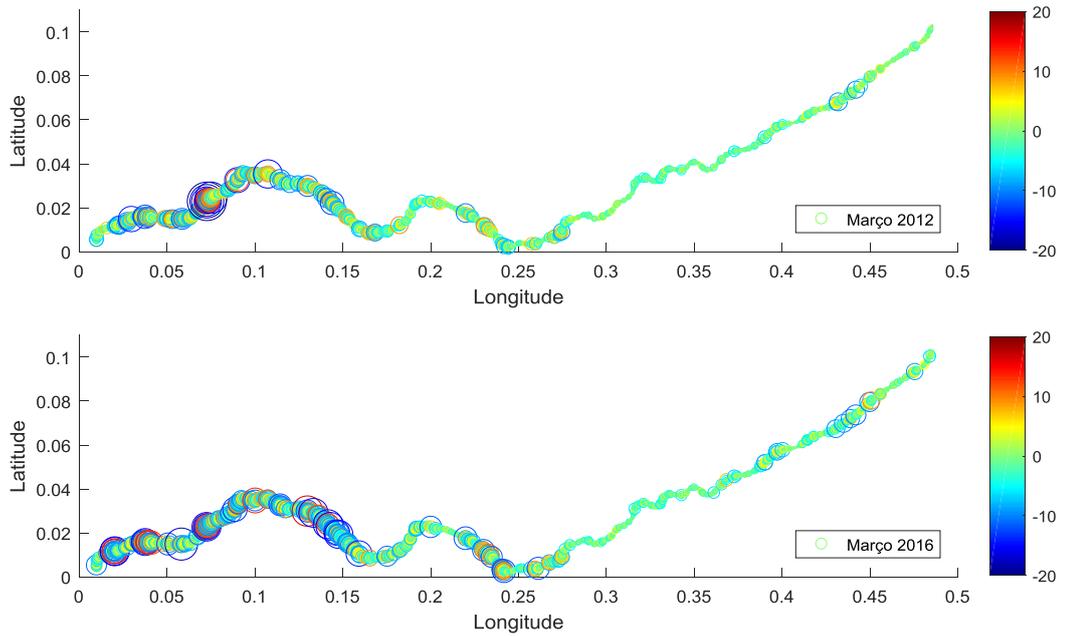
Figura 5.9 - Mapa com valores do registo da EM120 relativamente ao  $LL_{D1}^{Esq}$ , em Março de 2012 e Março de 2016

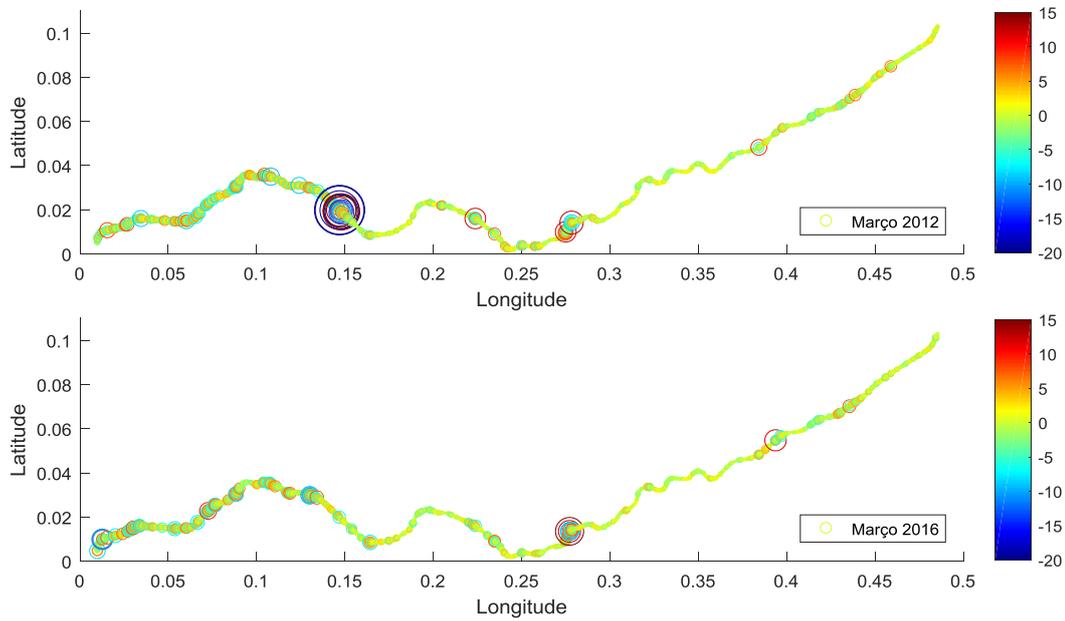
Figura 5.10 - Mapa com valores do registo da EM120 relativamente ao  $AL_{D1}^{Dir}$ , em Março de 2012 e Março de 2016

Nas Figuras 5.10 e 5.11 identifica-se facilmente a variação ligeira do  $AL_{D1}$ , oscilando entre  $\pm 5$ , valores abaixo do valor limite de tolerância; existem pontualmente alguns picos que poderão estar eventualmente acima dos valores de tolerância de alerta, dependendo apenas das velocidades máximas, estudo esse feito posteriormente e, abordado no tópico seguinte.

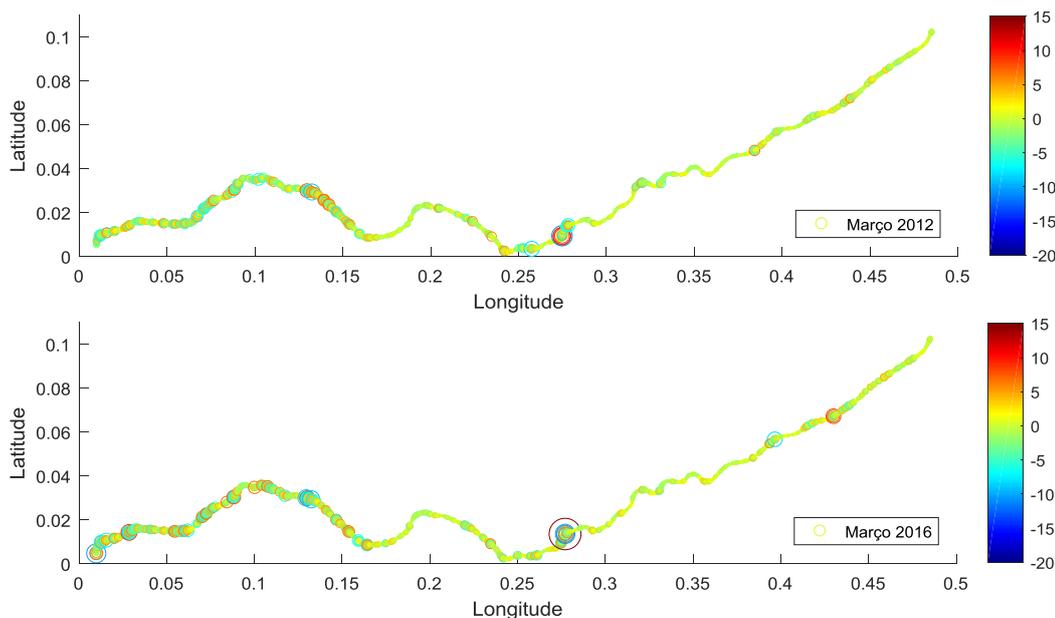
Figura 5.11 - Mapa com valores do registo da EM120 relativamente ao  $AL_{D1}^{Esq}$ , em Março de 2012 e Março de 2016

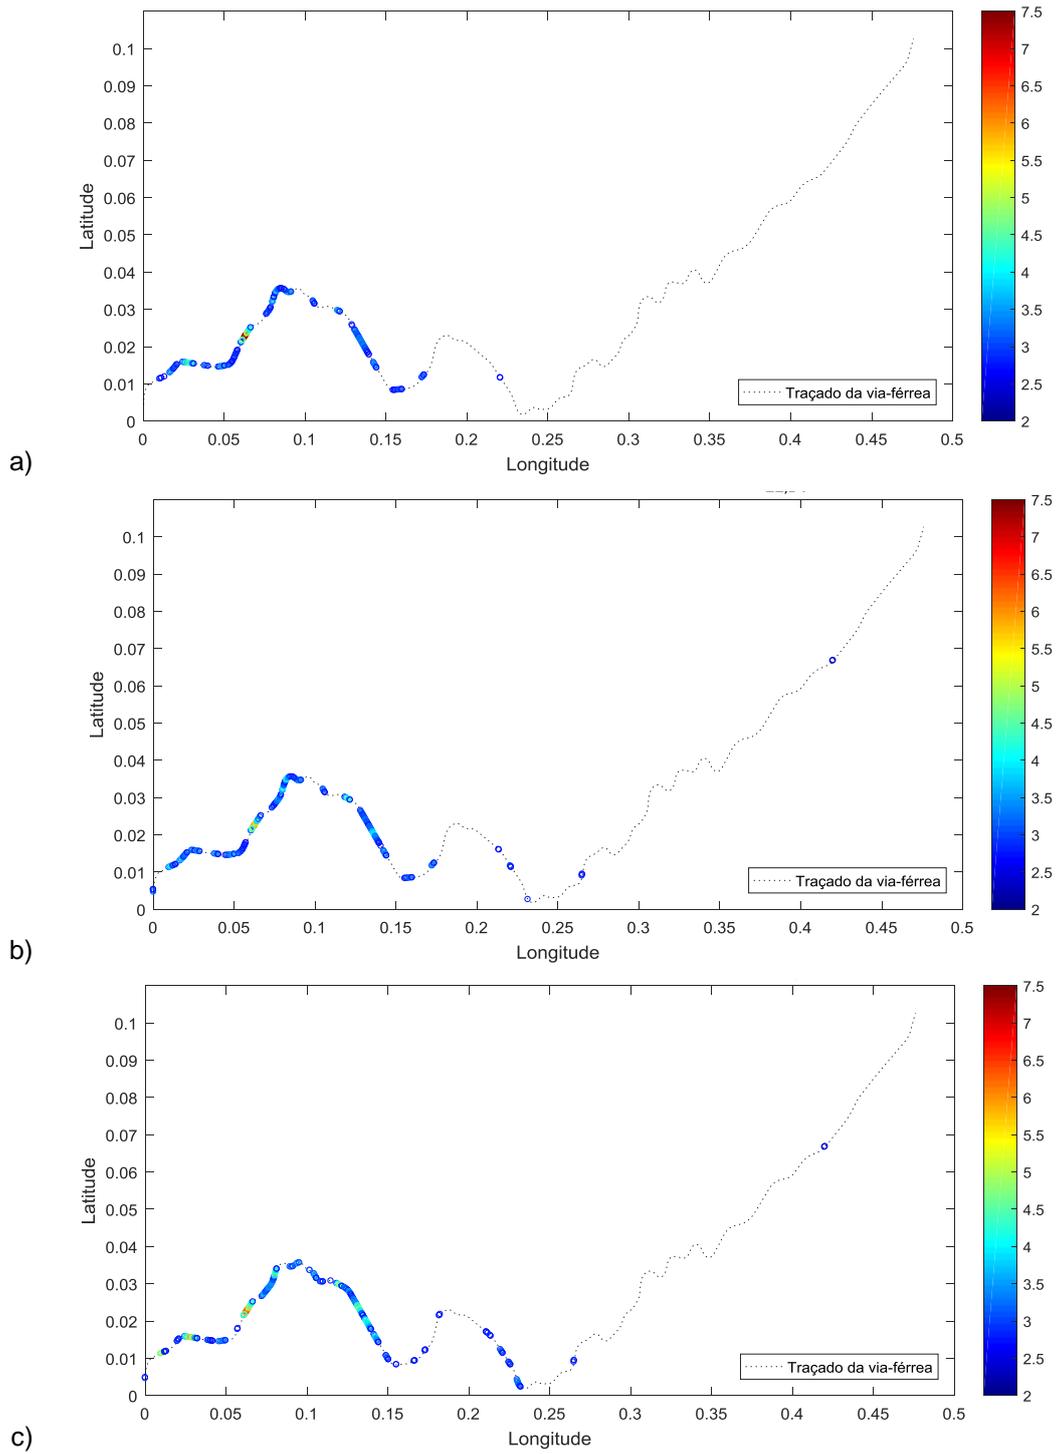
Figura 5.12 – Mapa com localização dos pontos acima do valor de tolerância de alerta para o  $\overline{SD}_{LL,D1}$ , a) em Março de 2012, b) em Novembro de 2012 e c) em Março de 2016

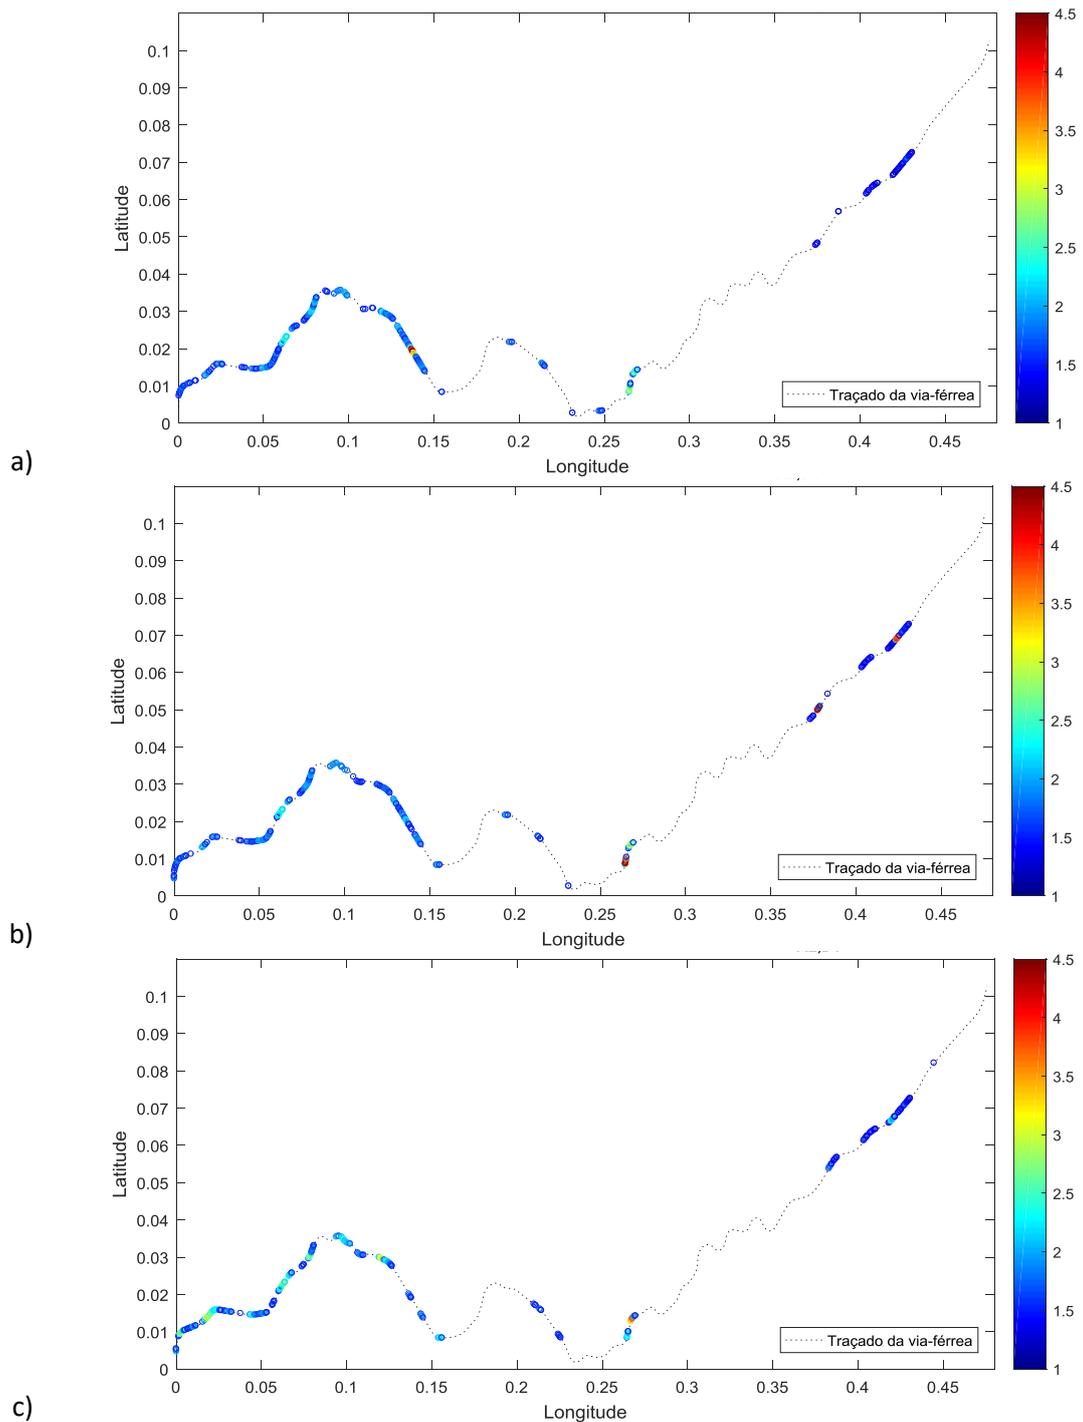
Figura 5.13 – Mapa com localização dos pontos acima do valor de tolerância de alerta para o  $\overline{SD}_{AL,D1}$ , a) em Março de 2012, b) em Novembro de 2012 e c) em Março de 2016

Relativamente aos valores do  $AL_{D1}$  e, embora se observe um aumento dos valores médios do desvio padrão ao longo de toda a extensão, é notória a concentração de pontos na primeira metade do trecho, começando a notar-se o aparecimento de alguns pontos na segunda metade; quanto a este parâmetro, também se identifica uma evolução com o passar do tempo na alteração das cores de campanha para campanha.

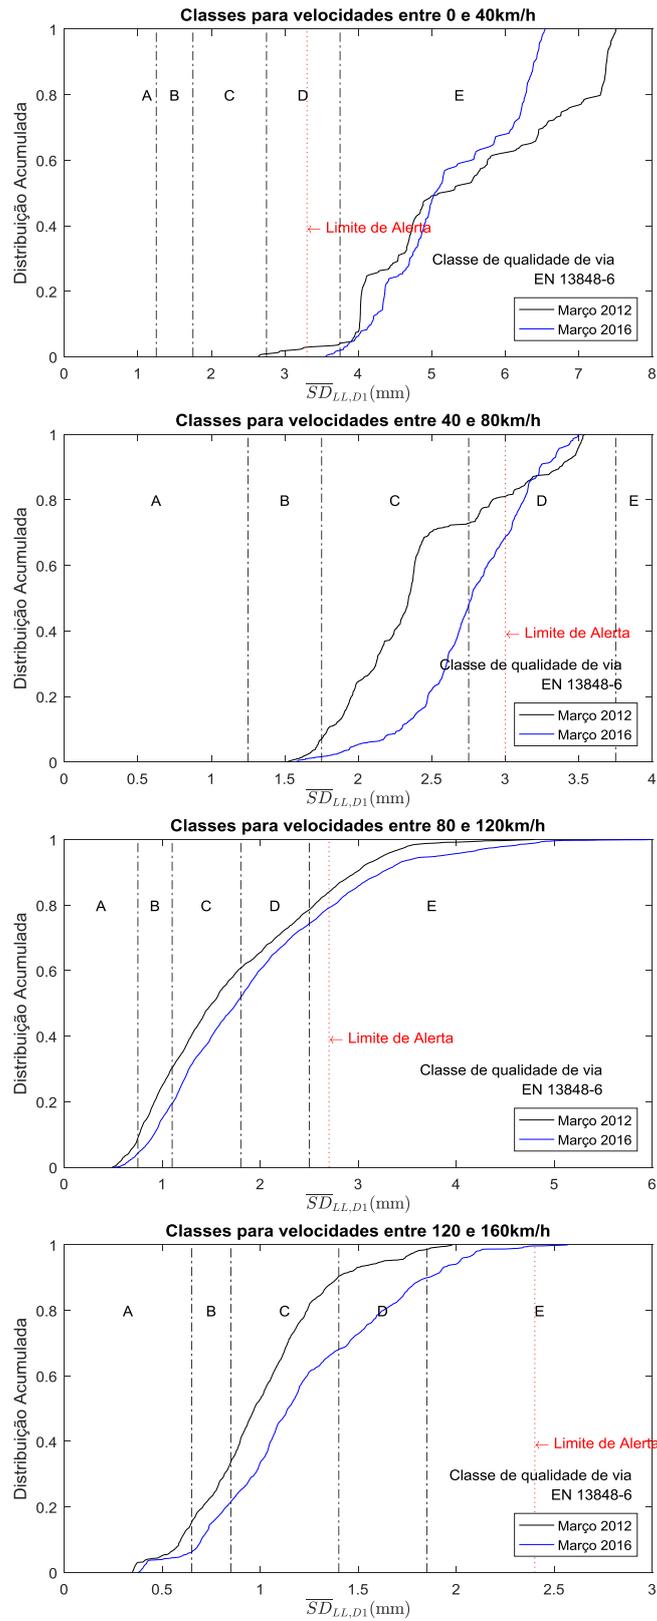
Figura 5.14 - Distribuição Acumulada do  $\overline{SD}_{LL,D1}$  das campanhas de Março de 2012 e Março de 2016, de acordo com as velocidades máximas permitidas no percurso, segundo a EN13848-6

Relativamente ao limite de alerta imposto ( $LA = 3$  mm), a campanha de Março de 2012 tem cerca de 20% da via, com valores superiores à tolerância de alerta enquanto a campanha de março de 2016 tem cerca de 30%.

Para velocidades entre os 80 e os 120 km/h, a tolerância de alerta estabelecida é de 2,7 mm e, como se observa, a distribuição da qualidade geométrica calculada para as duas campanhas é bastante semelhante, notando-se apenas uma pequena evolução da degradação da qualidade da campanha de 2012 para a de 2016; cerca de 20% da via com este intervalo de velocidades está acima do limite considerado.

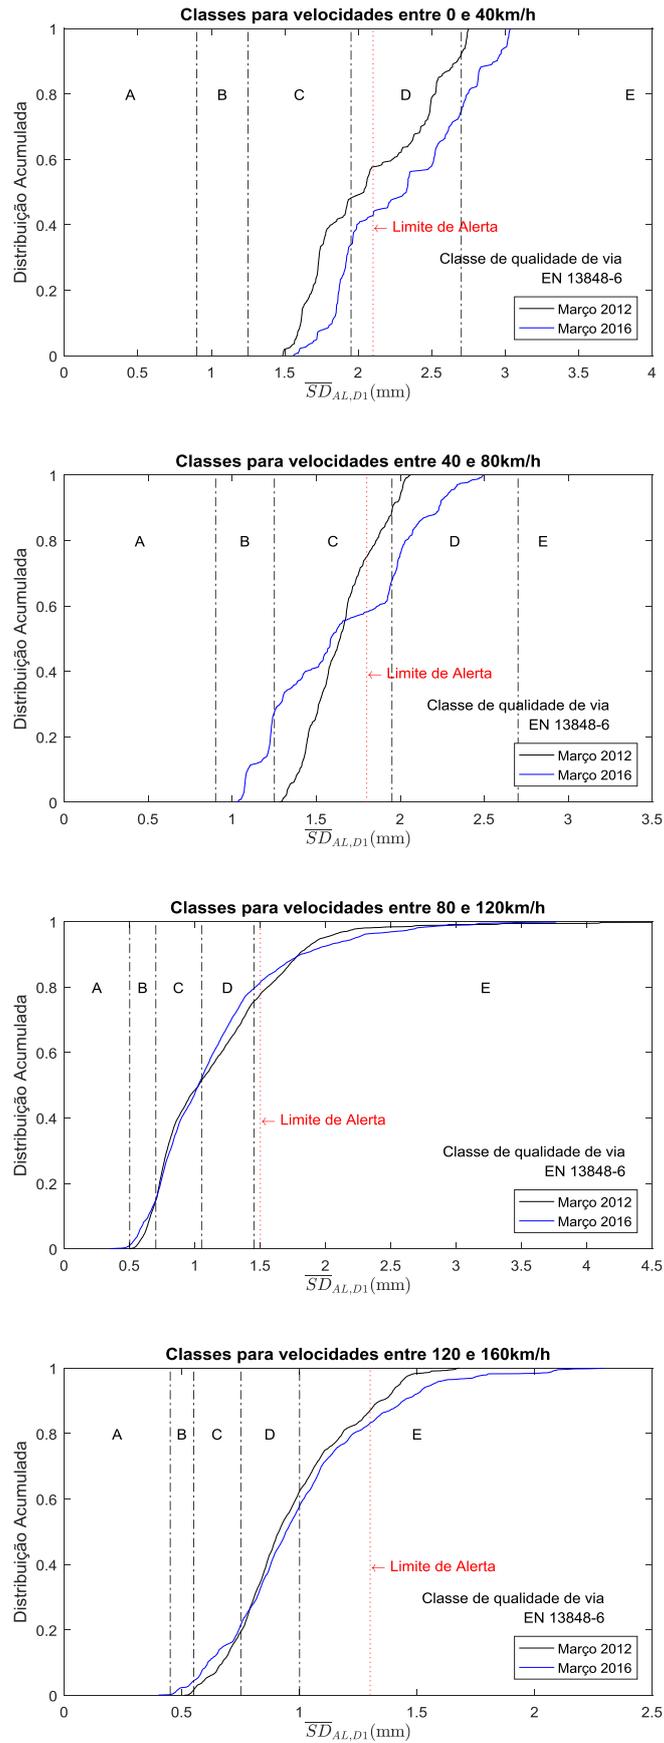
Figura 5.15 - Distribuição Acumulada do  $\overline{SD}_{AL,D1}$  das campanhas de Março de 2012 e Março de 2016, de acordo com as velocidades máximas permitidas no percurso, segundo a EN13848-6

No intervalo de velocidades de 120 a 160km/h, cerca de 20% e 25%, respetivamente para as campanhas de março de 2012 e 2016, estão acima da tolerância de alerta imposto.

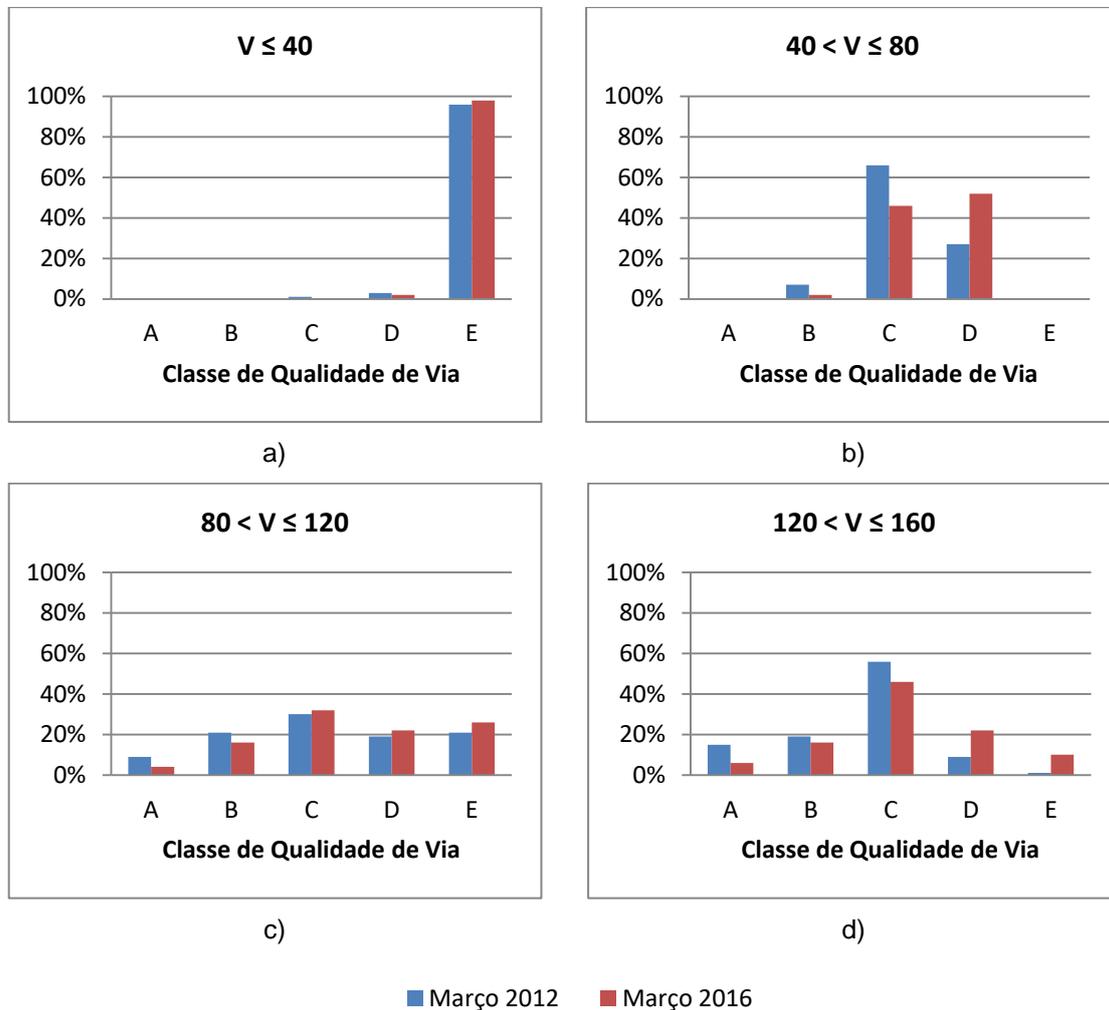
Figura 5.16 - Distribuição das classe de qualidade de via (EN 13848-6) relativamente ao valor médio do desvio padrão do  $LL_{D1}$  segundo as gamas de velocidades

Estas Figuras são a representação gráfica mais detalhada da informação apresentada nos Quadros 5.5 e 5.6. Note-se que devido à amostra ter pouco significado nas gamas de velocidades mais baixas, a sua interpretação gráfica deve ser considerada pouco representativa do caso de estudo, independentemente de que parâmetro se tratar.

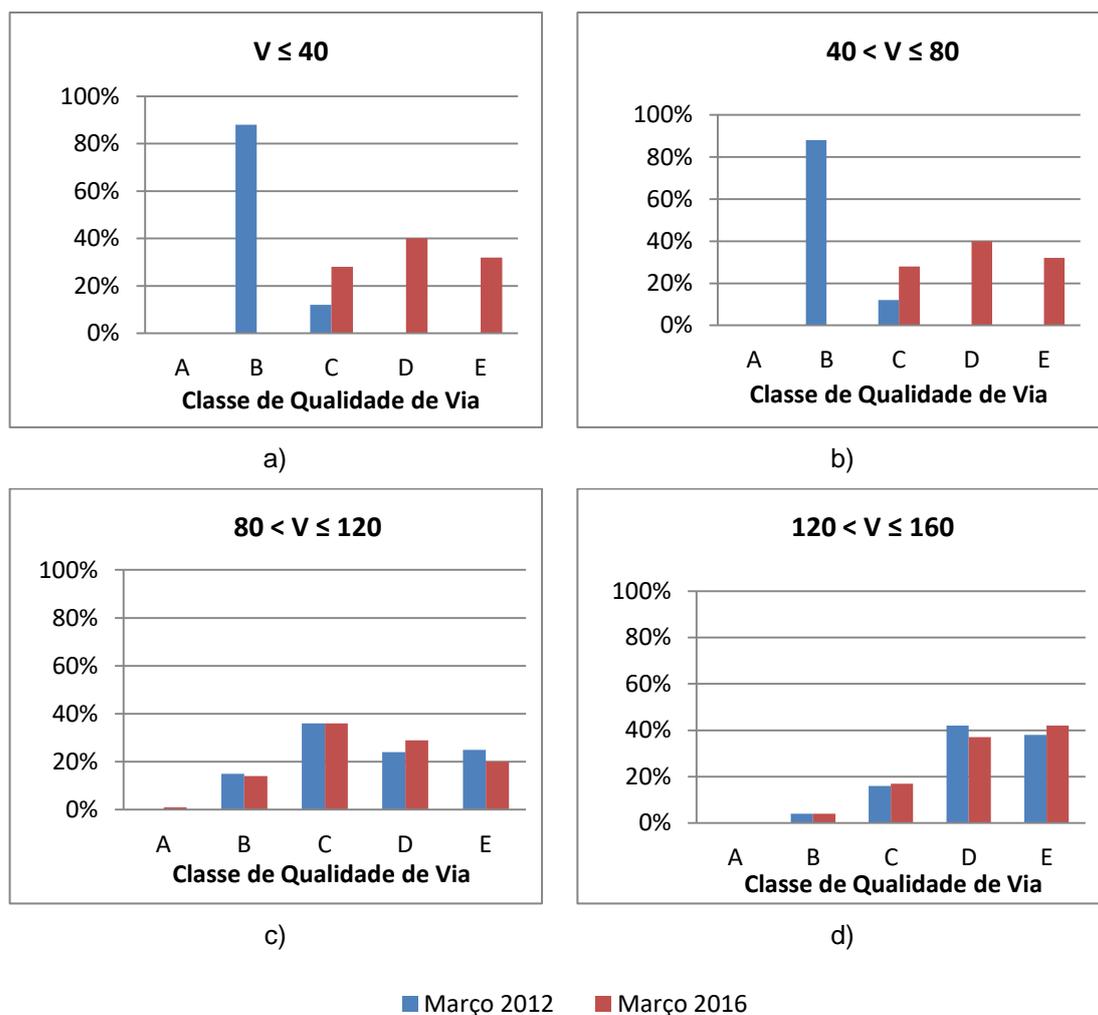
Figura 5.17 - Distribuição das classe de qualidade de via (EN 13848-6) relativamente ao valor médio do desvio padrão do  $AL_{D1}$  segundo as gamas de velocidades

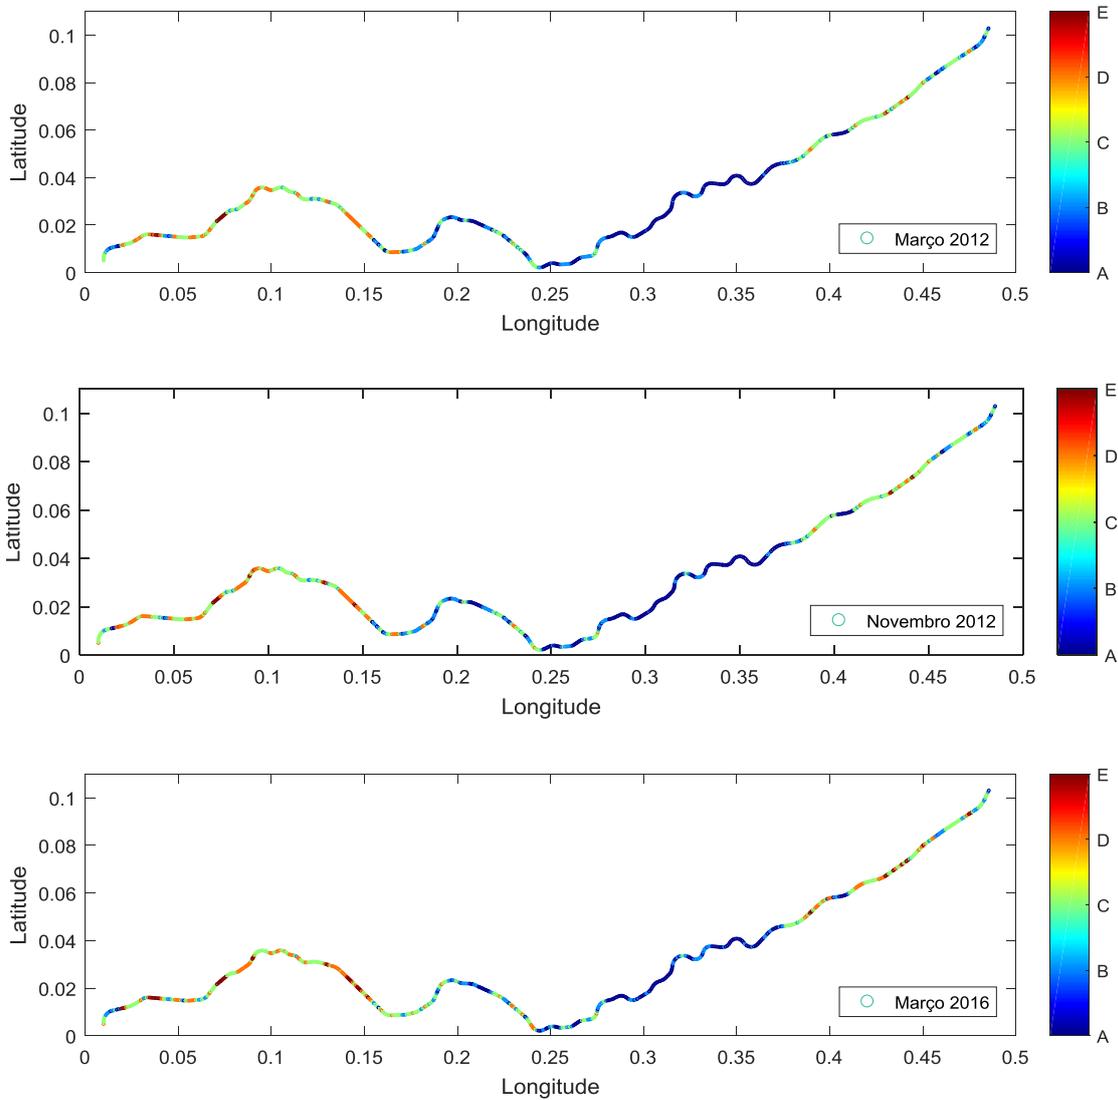
Figura 5.18 – Mapa com a classificação da qualidade geométrica para o  $LL_{D1}$ , em cada campanha, segundo a EN 13848

Ao acompanhar a linha nas diferentes campanhas são de notar algumas zonas em que a classe da qualidade da via diminui, mostrando assim a evolução gradual da degradação da linha. Repare-se que à medida que o tempo vai passando, também, é de salientar que o

número de zonas com a classe mais baixa de qualidade seja superior às contabilizadas na primeira campanha. Também parece evidente, que quanto melhor for a classe de qualidade de via, mais lentamente a linha vai reduzindo de qualidade; no caso contrário, quanto menor é a qualidade, mais rápida é a evolução para uma classe ainda menor.

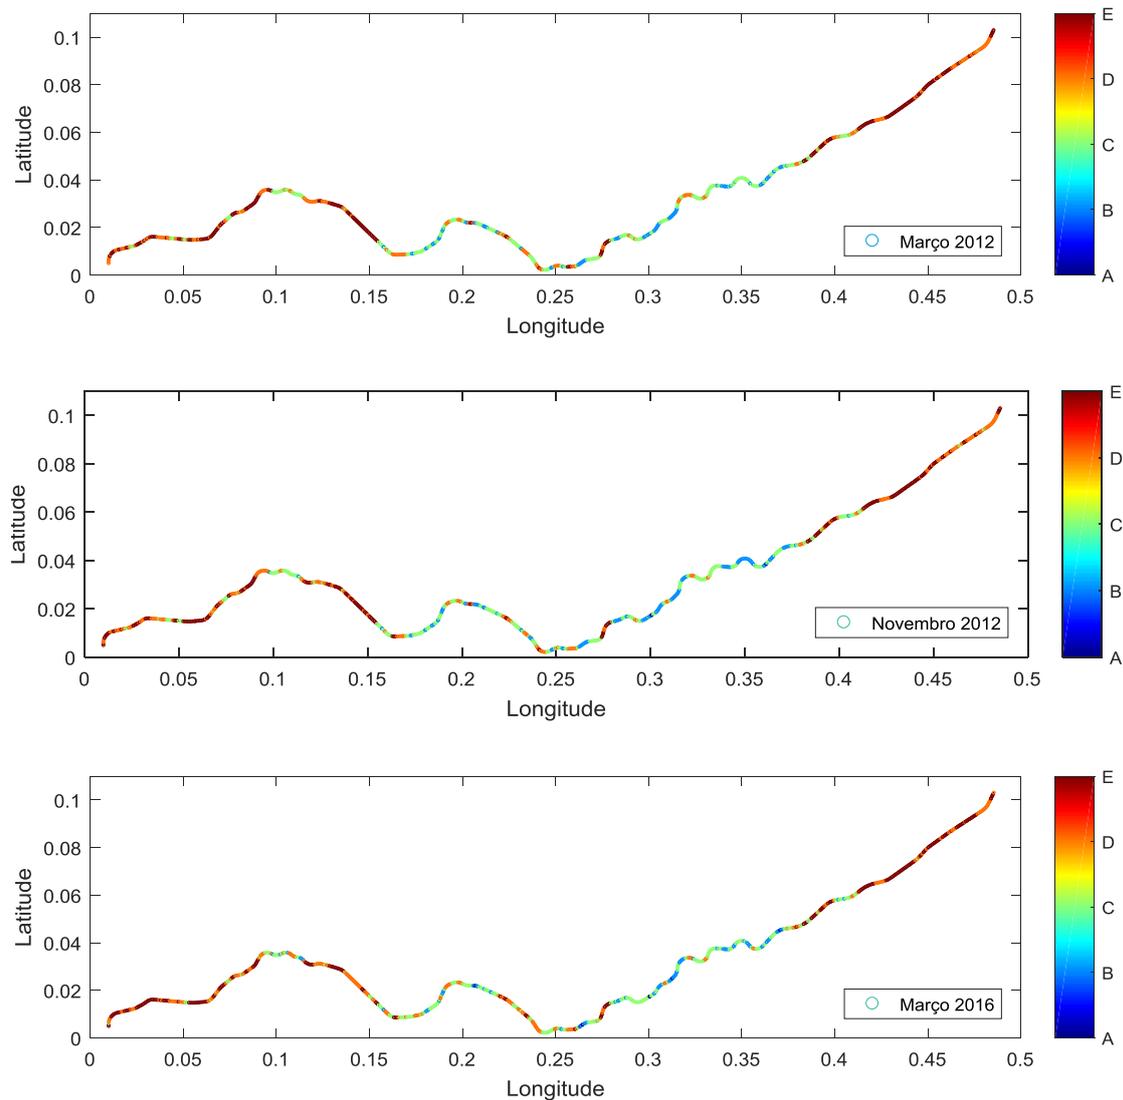
Figura 5.19 – Mapa com a classificação da qualidade geométrica para o  $AL_{D1}$ , em cada campanha segundo a EN 13848

Do mesmo modo que na classificação para o  $LL_{D1}$ , também no  $AL_{D1}$  se verifica que podemos dividir em três trechos a extensão da via a ser analisada.

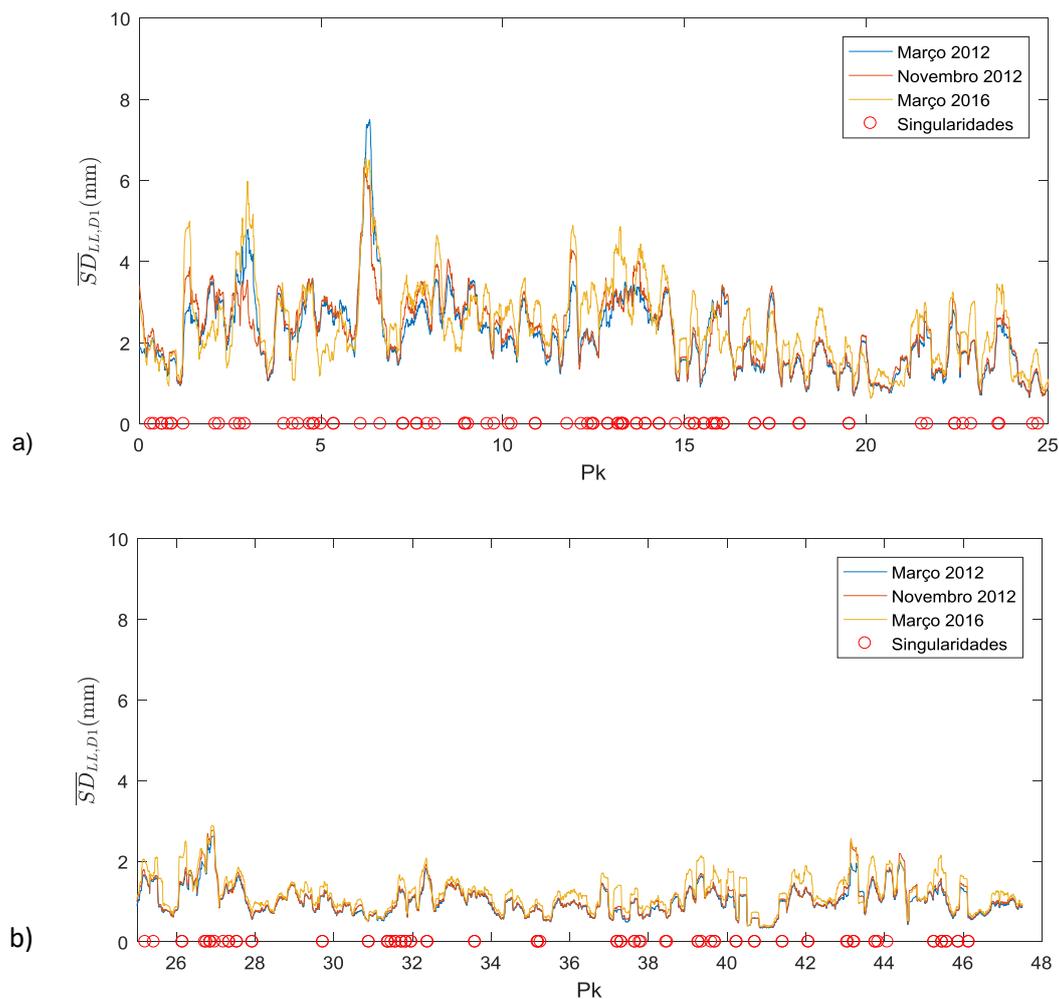
Figura 5.20 - Evolução do  $\overline{SD}_{LL,D1}$  para um desvio padrão de 200m, a) entre o Pk 0 e o Pk 25 e b) entre o Pk 25 e o Pk 48
