**Tânia Isabel Dias Salcedas**

## **Evolução da condição de vias-férreas**

Dissertação para obtenção do Grau de Mestre em  
Engenharia Civil – Perfil de Urbanismo e Transportes

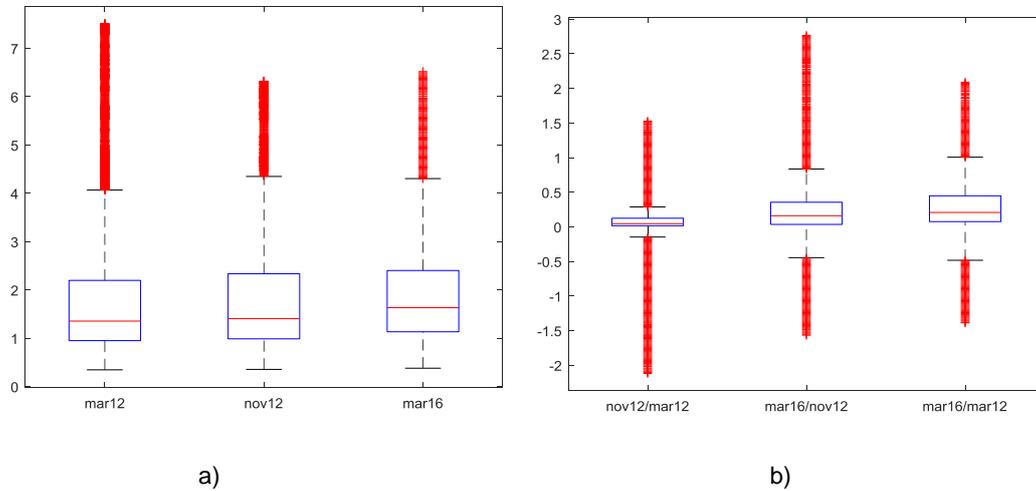
Figura 5.21 – Diagramas de caixa para a) Valores de  $\overline{SD}_{LL,D1}$  de cada campanha e b) Diferenças entre os valores  $\overline{SD}_{LL,D1}$  entre campanhas sucessivas (em mm)

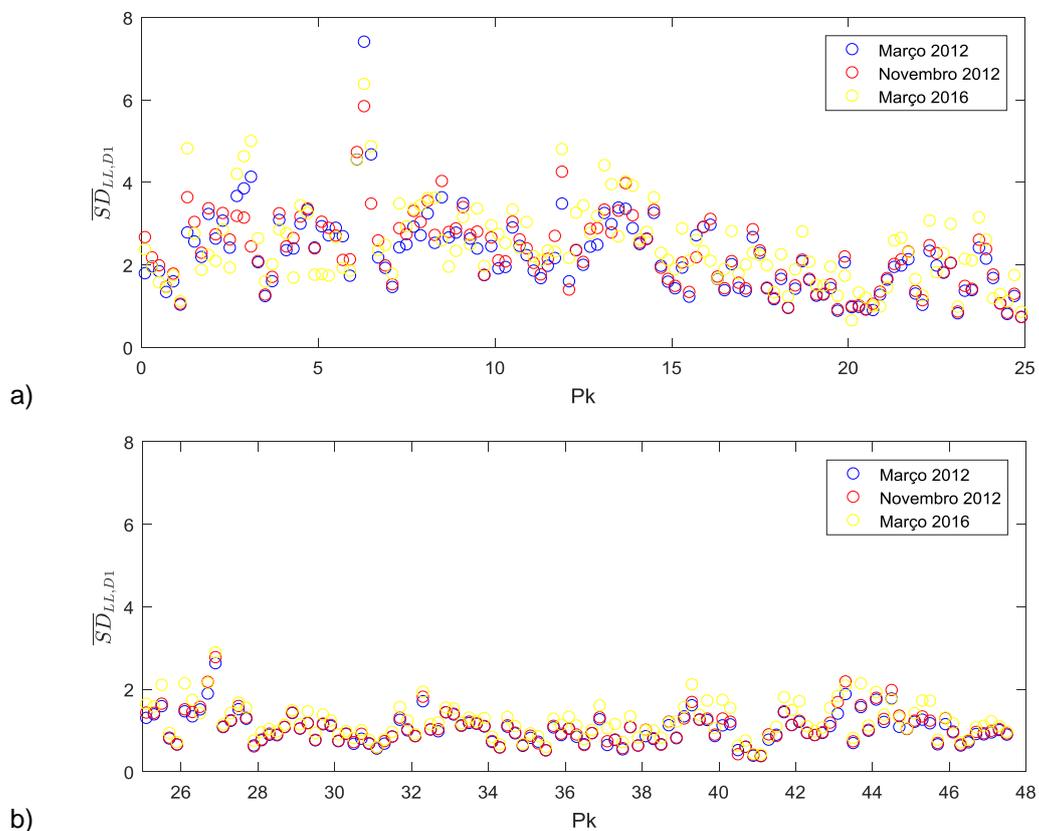
Figura 5.22 - Desvio padrão com janela de 200 metros

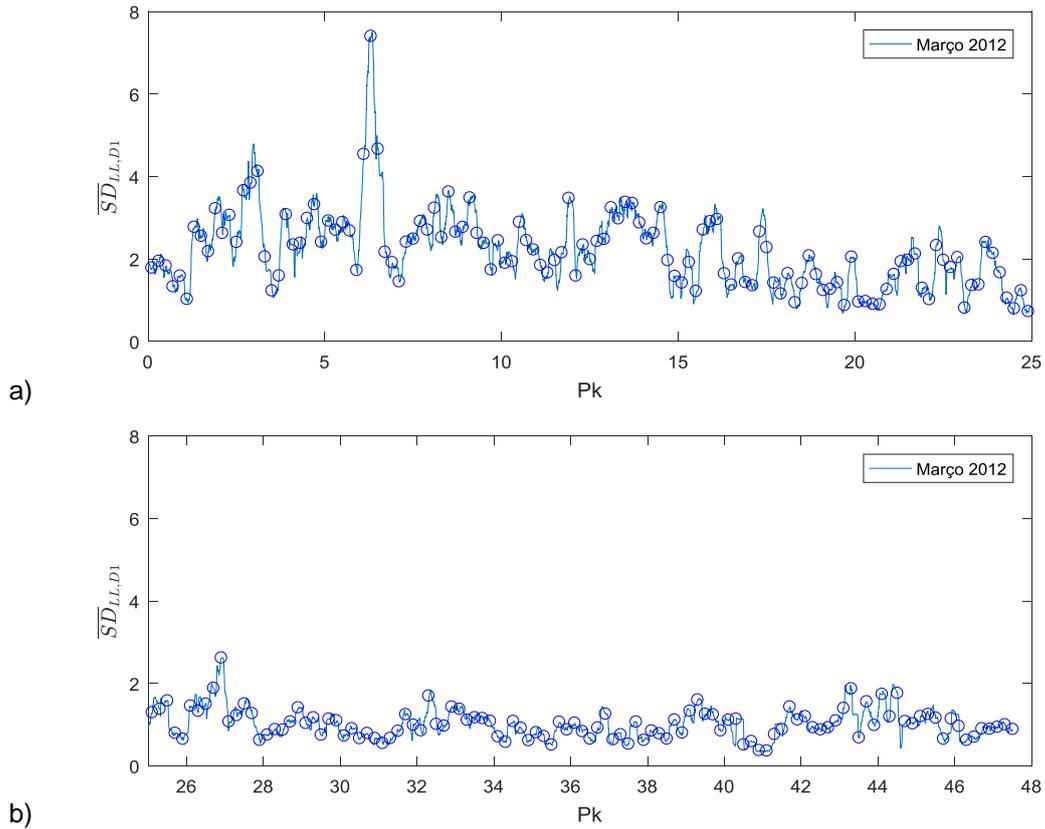
Figura 5.23 - Comparação do desvio padrão utilizando os dois métodos de cálculo com janelas de 200 metros da campanha de março de 2012

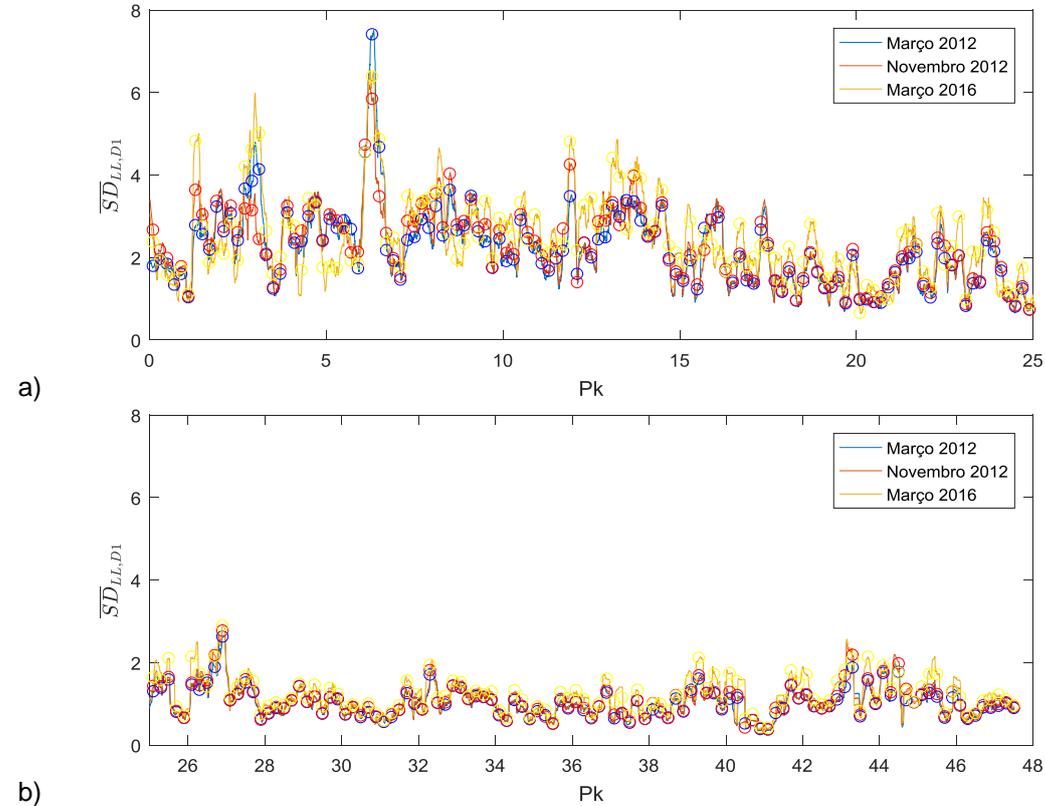
Figura 5.24 - Comparação do desvio padrão utilizando os dois métodos de cálculo com janelas de 200 metros para as três campanhas

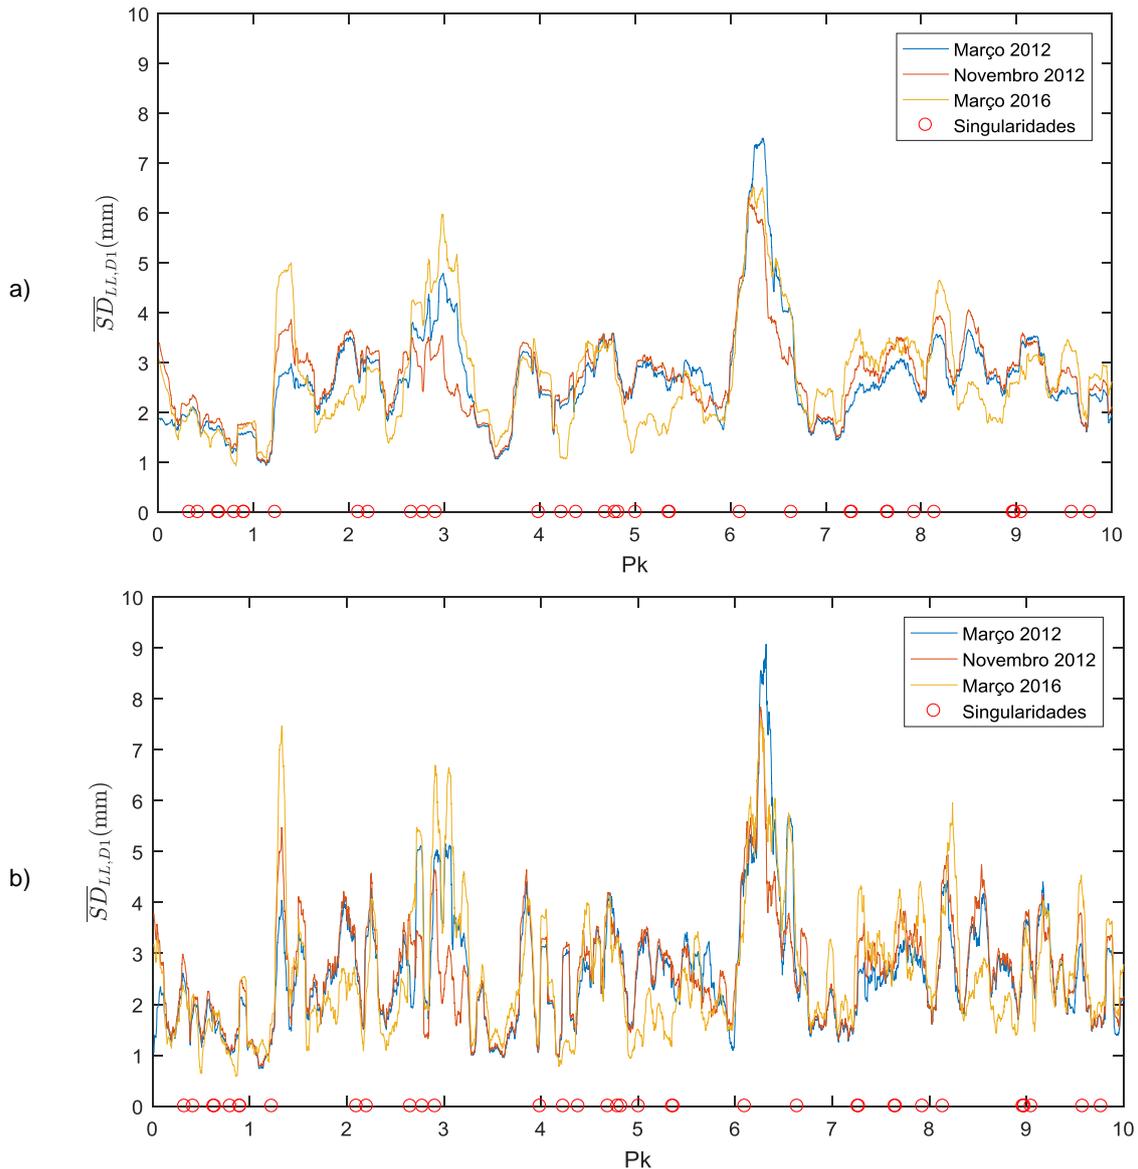
Figura 5.25 – Evolução do valor médio do desvio padrão para a) janela móvel de 200 metros e b) janela móvel para 75 metros

É de notar que quanto maior é a velocidade de circulação máxima permitida, menor é o valor da média do desvio padrão do nivelamento longitudinal D1. Repare-se, também, que à medida que o tempo passa, esse valor aumenta porque a via-férrea vai-se degradando com o acumular de tráfego que circula, resultando no aumento da amplitude dos defeitos e da sua variabilidade.

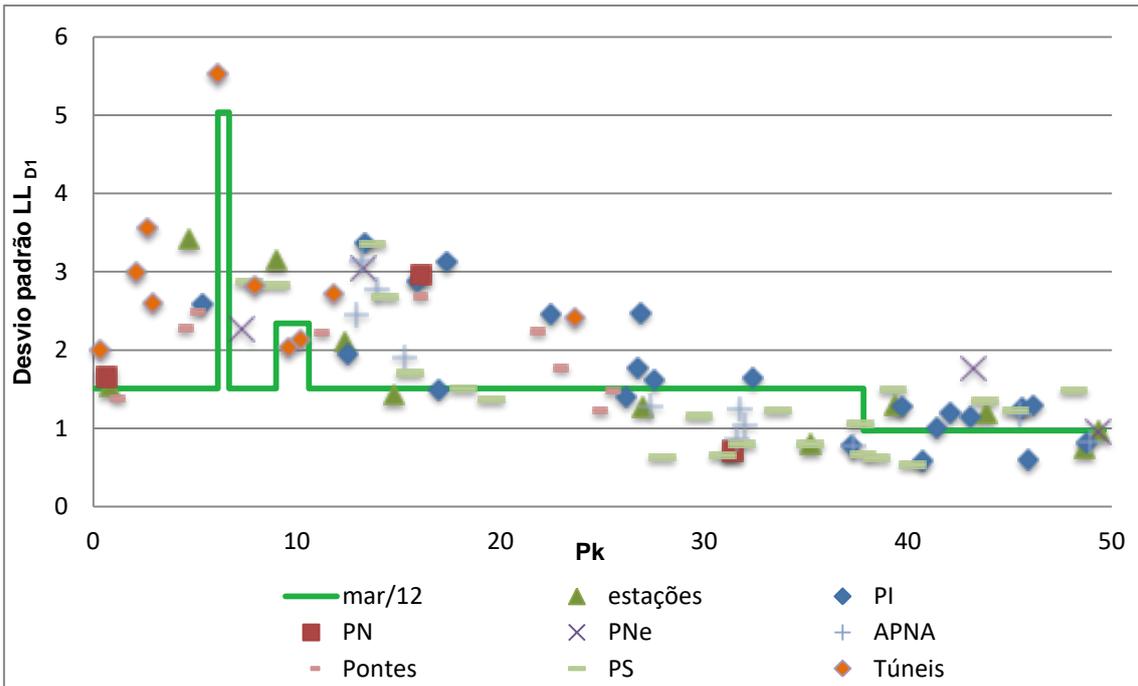
Figura 5.26 - Desvio padrão nas singularidades comparado com a média, consoante a velocidade, em março de 2012

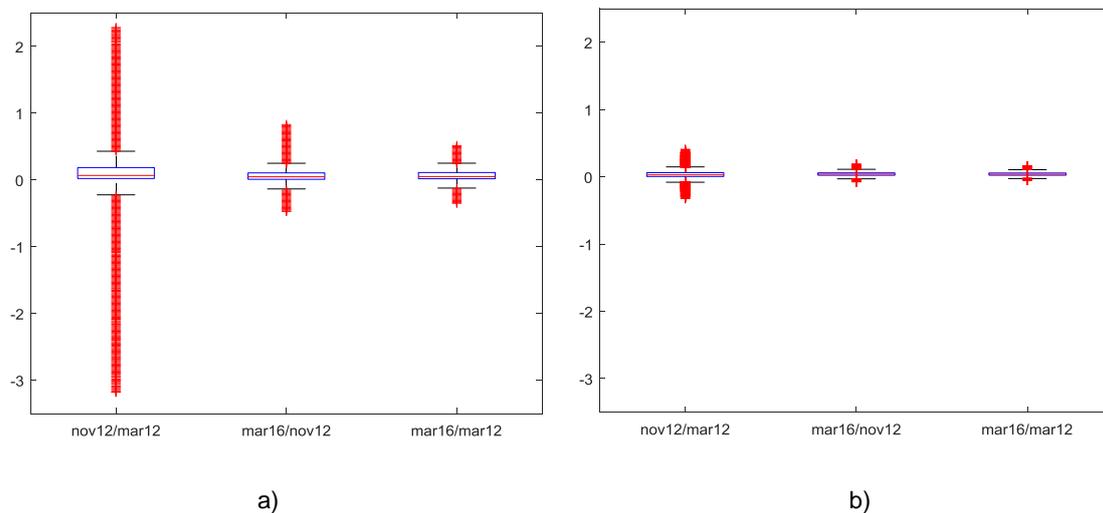
Figura 5.28 – Diagramas de caixa tendo em conta a) Toda a extensão da via-férrea e b) Trecho da via-férrea com desenvolvimento semelhante ao longo das campanhas

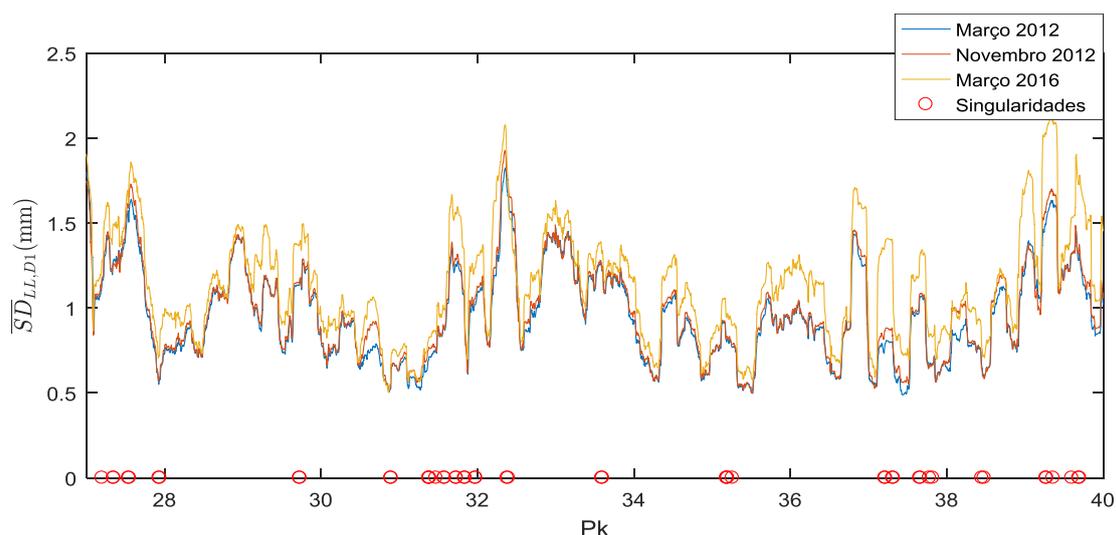
Figura 5.29 – Trecho da via-férrea com desenvolvimento semelhante do  $LL_{D1}$  ao longo das campanhas

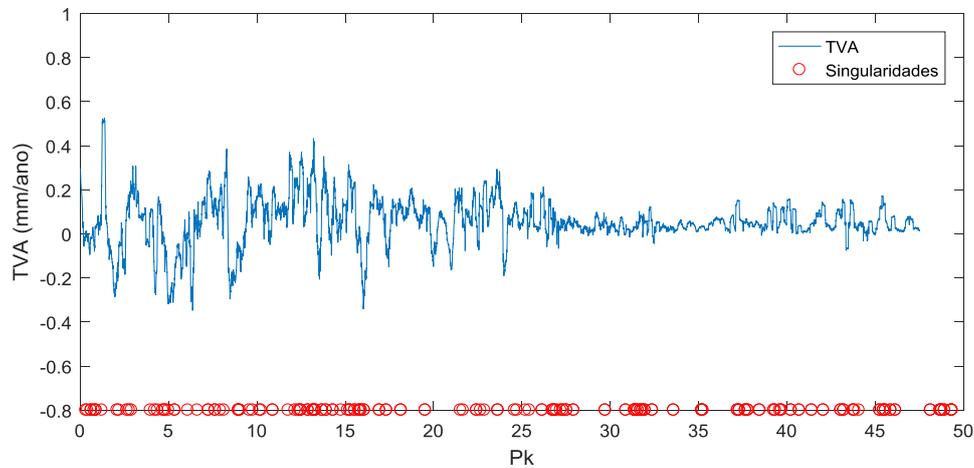
Figura 5.30 – Taxa de variação anual

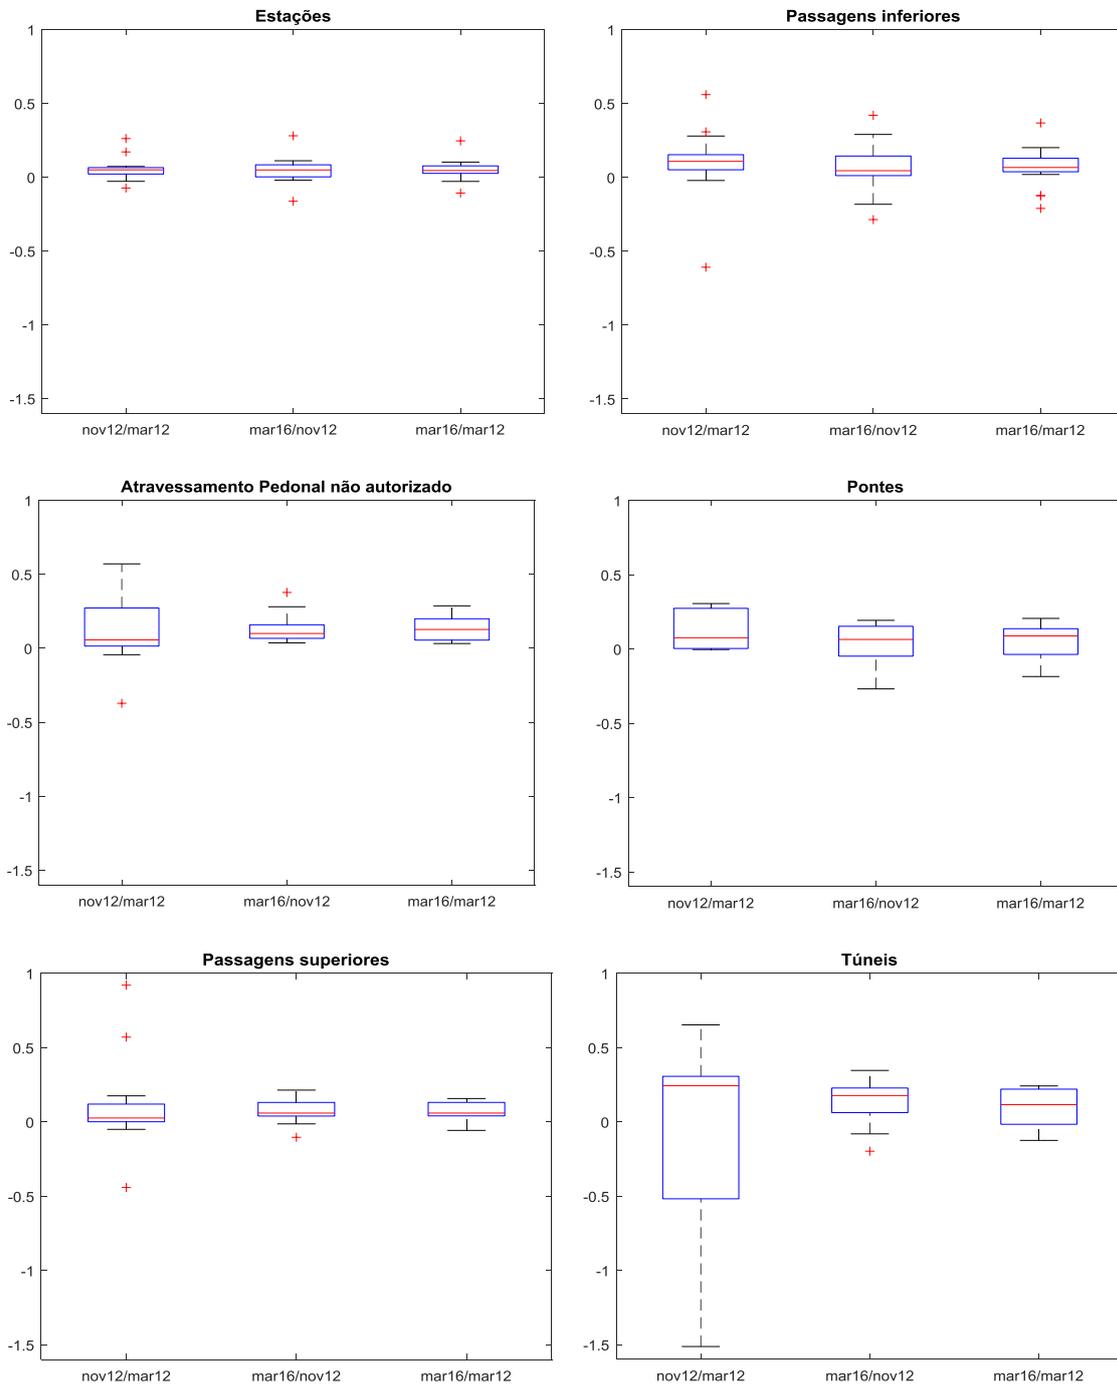
Figura 5.32 – Taxa de variação anual para cada singularidade

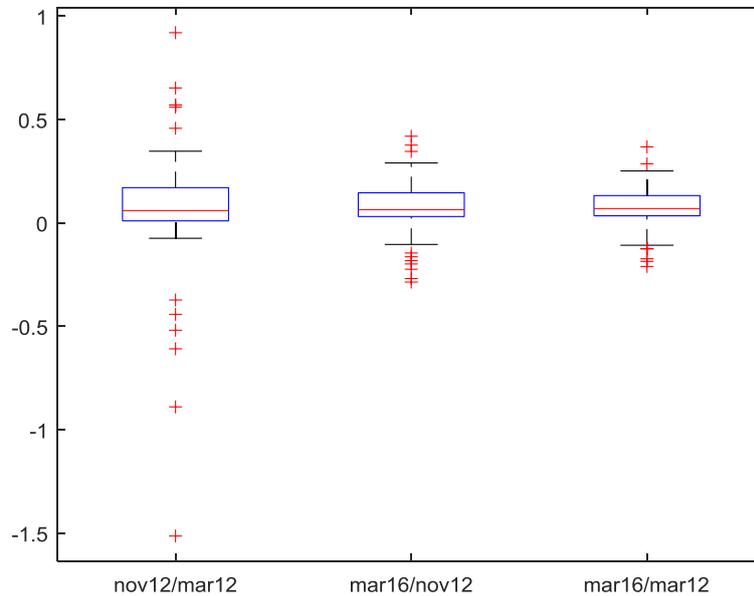
Figura 5.33 – Diagrama de caixa para todas as singularidades
