Cláudia dos Santos Justiniano

Ligação por pregagens entre pavimentos e paredes de alvenaria reforçadas

Dissertação para obtenção do Grau de Mestre
em Engenharia Civil – Perfil Construção

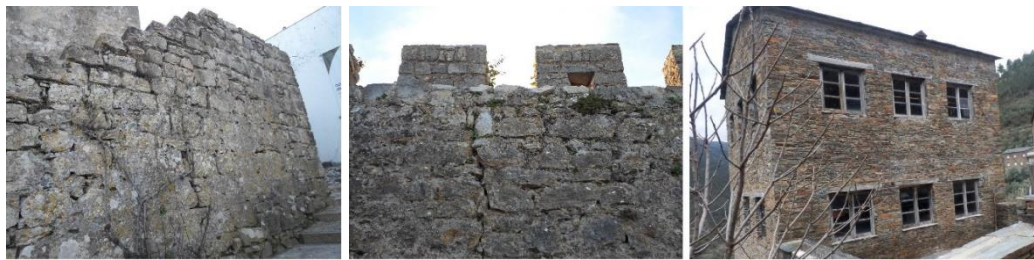
Figura 2.2 – Alvenaria de pedra seca

- (a) **alvenaria de pedra seca, insonsa ou mal argamassada**: como o próprio nome indica eram paredes de alvenaria cuja utilização de argamassa era escassa ou inexistente, Figura 2.2.

Por isso, as pedras utilizadas tinham uma geometria relativamente regular, para que pudessem ser assentes por forma a obter um resultado sensivelmente nivelado. As pedras que eram frequentemente empregues neste tipo de paredes consistiam no xisto e no granito.

(a,b) Óbidos; (c) Piódão

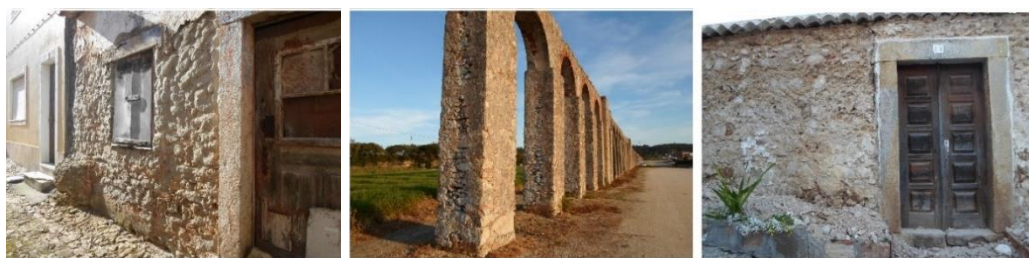
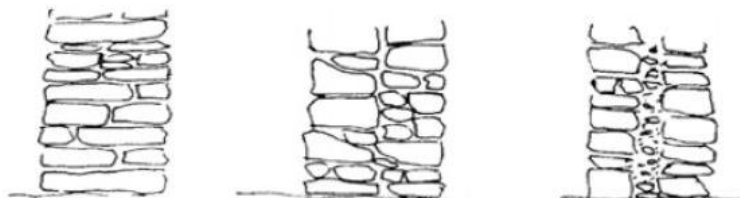
Figura 2.3 – Paredes de alvenaria ordinária

(b) **alvenaria ordinária, de pedra irregular ou de “pedra e cal”**: tal como infere a sua designação, esta alvenaria é produzida com pedra geometricamente irregular argamassada com uma mistura de cal e areia, Figura 2.3a,b,c. Neste caso, a pedra frequentemente aplicada era a pedra calcário, daí este tipo de construção encontrar-se com mais afluência em Lisboa e no Alentejo. No entanto, também eram utilizadas pedras de outras origens, como, por exemplo, o granito. A construção de alvenaria ordinária apresenta variantes como paredes de “múltiplas folhas”, Figura 2.3d,e,f. Estas “folhas” de pedras, geometricamente irregulares, provocavam vazios no núcleo da parede que por sua vez, eram preenchidos com material de baixa qualidade. Em Portugal, o mais frequente é a parede de “folha dupla”, Figura 2.3e,f, existindo, contudo, a parede de folha simples, Figura 2.3d. O presente trabalho tem por base este tipo de alvenaria.

(a) Vale de Maceira; (b,c) Óbidos; (d) representação esquemática da folha simples (ou de um pano) [13]; (e) representação esquemática da folha dupla (ou dois panos) [13]; (f) representação esquemática da folha dupla com enchimento (ou de dois panos com enchimento) [13]

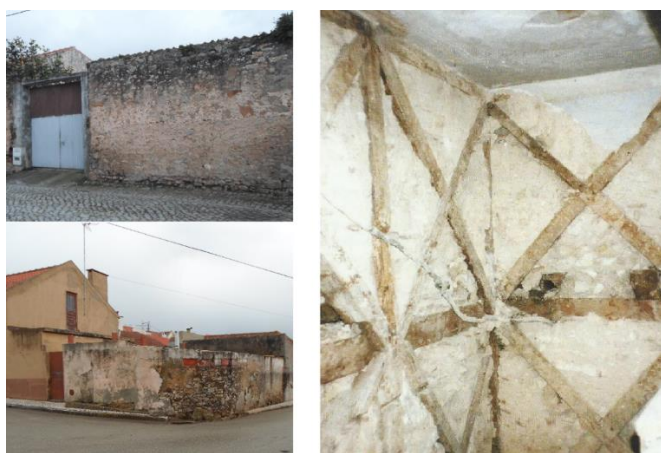
Figura 2.4 – Alvenaria mista

(c) **alvenaria mista**: nesta alvenaria as pedras utilizadas são de diversas origens misturadas entre si. Este tipo de construção também pressupõe o uso de outros materiais como madeira, ferro e/ou materiais argilosos (tijolos, por exemplo), Figura 2.4a. A junção de alvenaria e madeira é conhecida pelo uso da madeira para armar a alvenaria, sendo bastante utilizada no paramento interior das paredes resistentes exteriores. Nas interiores, era realizado a “cruz de Santo André”, Figura 2.4b. A armação tridimensional de madeira, conhecida por gaiola, foi utilizada com maior frequência após o terramoto de 1755, em Portugal, época da construção Pombalina, onde a madeira mostrou um bom comportamento às ações sísmicas ao invés da alvenaria simples.

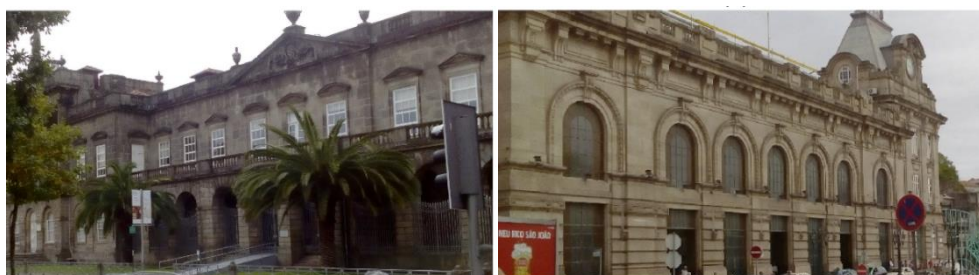
Figura 2.5 – Alvenaria de cantaria

(d) **cantaria**: esta solução é constituída por pedra aparelhada. A sua execução é mais restrita aos paramentos exteriores e a elementos singulares, na sua grande maioria os cunhais, Figura 2.5.

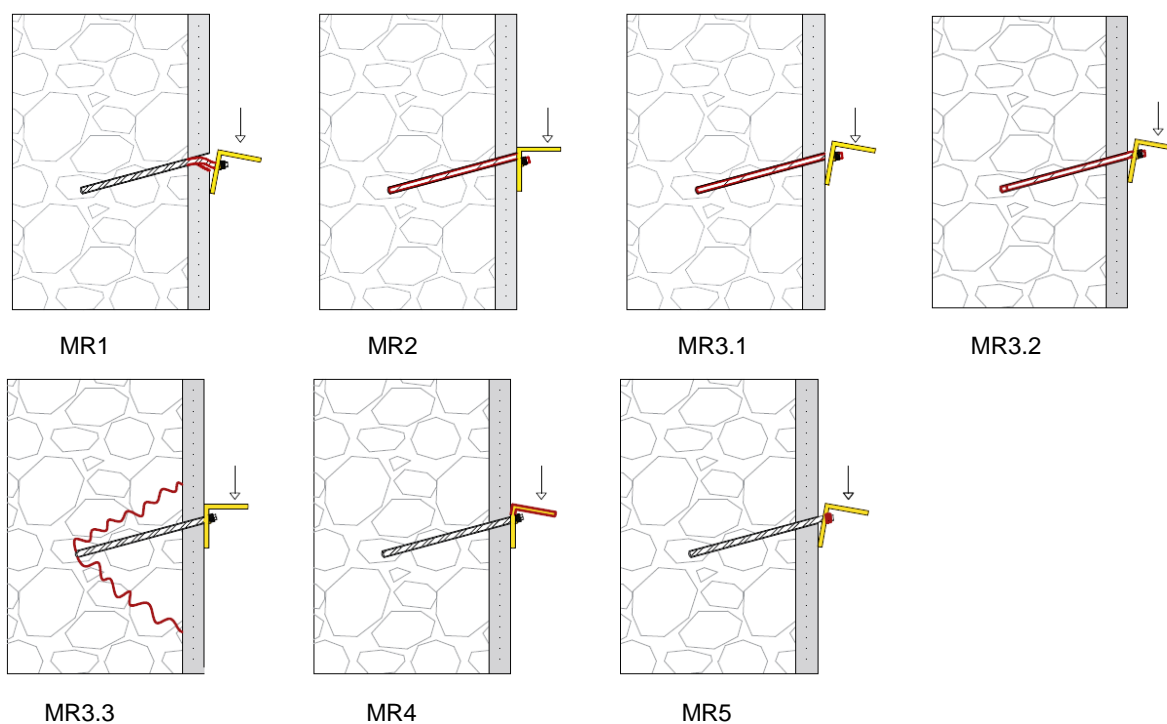
Figura 2.16 – Representação esquemática dos modos de rotura associados às pregagens

- (a) MR1 – Mecanismo de ferrolho (inclui deformação do varão e esmagamento do microbetão);
- (b) MR2 – Rotura do varão por corte;
- (c) MR3 – Rotura da ligação por tração: MR3.1 rotura do varão; MR3.2 deslizamento do varão na interface com o *grout* e rotura na interface *grout*/alvenaria; MR3.3 formação do cone de rotura por tração;
- (d) MR4 – Plastificação da cantoneira;
- (e) MR5 – Esmagamento das anilhas em cunha soldadas à cantoneira.

O mecanismo de ferrolho consiste na deformação do varão por corte e conseqüente esmagamento do microbetão. Este modo de rotura foi considerado pelo facto do ferrolho estar na sua maioria introduzido na alvenaria, o que faz com que o mecanismo ocorra na superfície. Sabendo que o módulo de elasticidade do aço é superior ao do microbetão, é expectável que o varão esmague a lâmina de reforço aplicada na alvenaria, sendo por isso um modo de rotura considerado para a observação e análise no ensaio experimental.

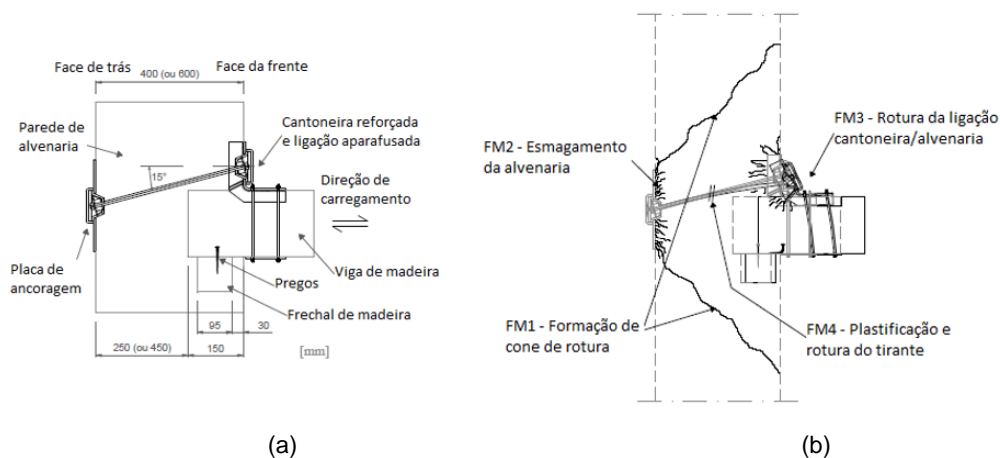
Para compreender melhor o funcionamento da ligação os autores do artigo definiram os seus possíveis modos de rotura (FM): FM1 – formação de cone de rotura da alvenaria; FM2 – esmagamento da alvenaria sob a placa de ancoragem; FM3 – rotura da ligação cantoneira/viga (que engloba a plastificação da cantoneira, rotura por flexão e corte dos parafusos e esmagamento da madeira) e FM4 – plastificação e rotura do tirante, Figura 3.1b.

(a) ligação parede-piso; (b) modos de rotura associados à ligação

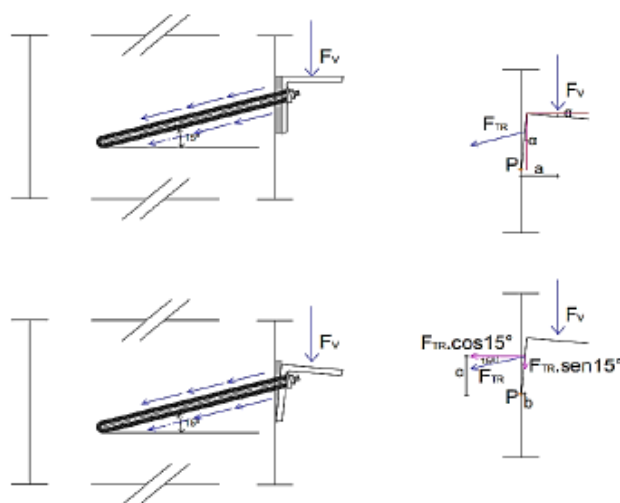
Figura 3.8 – Sistema de forças envolvidas na pregagem [8]

No que respeita ao modo de rotura ocorrido nas pregagens consistiu no mecanismo de ferrolho. Para ser avaliado analiticamente foi utilizada a expressão de cálculo presente no *Model Code* 1990 (1993) em que a força de tração, F_{TR} , necessária para o cálculo foi determinada perante o equilíbrio do sistema de forças presente na Figura 3.8 e a área efetiva utilizada foi de 84,3 mm². Atendendo às limitações do método utilizado (deslocamentos máximos iguais ao intervalo de 0,10 a 0,20 vezes o diâmetro dos varões) considerou-se que a força aplicada em cada ferrolho, F_v , teria sido de 2,14 kN para um deslocamento de 1,2 mm, onde a resistência, dada pela expressão de cálculo, resultou em 1,7 kN. A diferença de valores era, de alguma forma, esperada pelo facto da expressão de cálculo utilizada ter sido desenvolvida para elementos de betão.

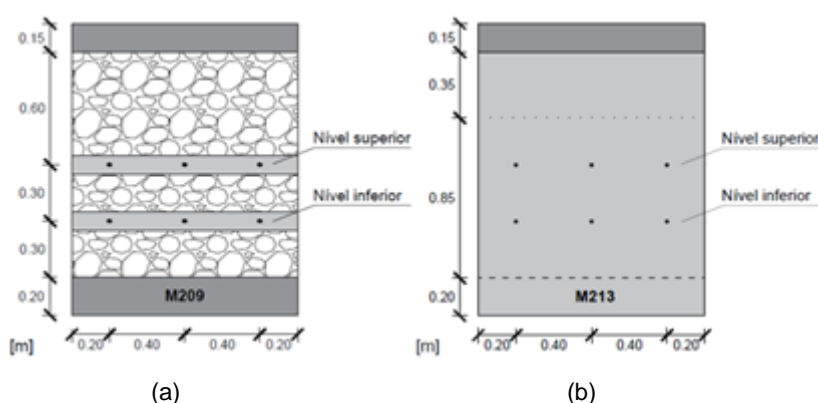
Neste trabalho experimental [9] foram ensaiados dois muretes: M209 e M213. Estes também são constituídos por 75% de pedra calcário e 25% de argamassa de cal aérea, com dimensões de 1,20x1,20x0,40 m³ (largura x altura x espessura), construídos sobre uma base de betão armado com a mesma secção geométrica em planta que o murete e com 0,20 m de altura. O murete M209 é de alvenaria simples e o murete M213 é reforçado com uma lâmina de microbetão com 5 cm de espessura e armada em 1,05 m de altura a partir da sua base, Figura 3.9. Os materiais e respetivas proporções para a execução da lâmina de reforço podem ser observados no Quadro 3.8 com uma relação A/C de 0,48. Foram executados dois níveis de pregagens em cada murete: um a 60 cm e outro a 30 cm de altura do murete, níveis superior e inferior, respetivamente, Figura 3.9. Antes da execução das pregagens, realizaram-se duas réguas no murete M209: uma de gesso no nível superior e uma de argamassa de cimento no nível inferior (traço 1:1:1 – cimento: areia de rio: areia de areiro). No murete M213 aplicou-se uma lâmina de microbetão como reforço da face de apoio do pavimento. Executaram-se três furos em cada nível de pregagem que foram realizados a 15° com a horizontal, tendo um comprimento de 300 mm, um diâmetro de 16 mm e espaçados de 40 cm, centrados no murete, Figura 3.9. Posteriormente, os furos foram preenchidos com *grout* por gravidade e introduziram-se varões de aço roscados M12, de classe 4.6.

(a) representação esquemática do murete M209; (b) representação esquemática do murete M213; (c) imagem real do murete M209 [9]; (d) imagem real do murete M213 [9]

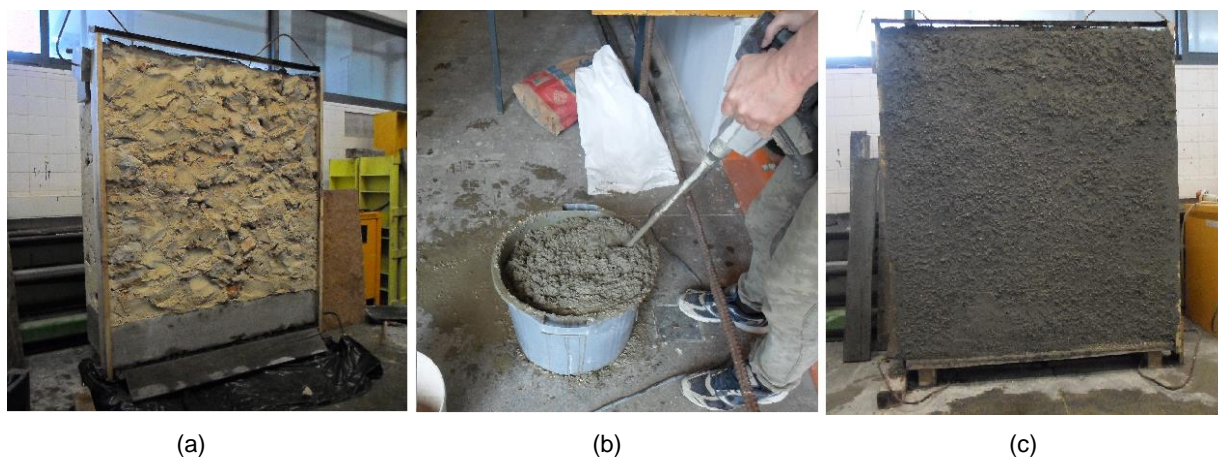
Principiou-se o trabalho experimental com as pesagens dos materiais necessários para executar a primeira camada de reforço, com 25 mm de espessura. Posteriormente, humedeceu-se a face de apoio do pavimento para que esta não absorvesse a água do microbetão, Figura 4.2a, e prosseguiu-se para a elaboração da mistura com recurso a um misturador elétrico, Figura 4.2b. Com a mistura pronta, esta foi aplicada manualmente. O acabamento desta camada foi irregular para que, na aplicação da segunda camada, houvesse maior aderência entre os materiais, Figura 4.2c.

(a) colocação das régua de madeira e humedecimento do murete; (b) execução do microbetão; (c) aplicação da mistura

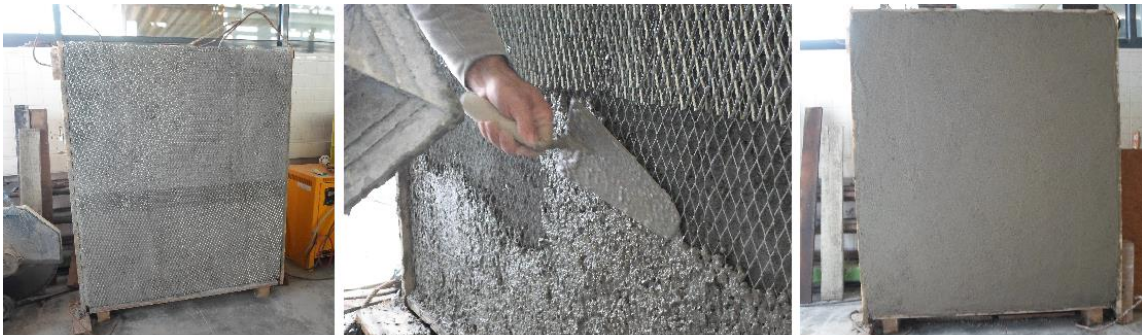
Figura 4.4 – Aplicação da segunda camada de microbetão

Depois da aplicação da rede metálica, procedeu-se da mesma forma para a aplicação da segunda camada de microbetão. A mistura foi aplicada manualmente tendo esta um acabamento liso, Figura 4.4.

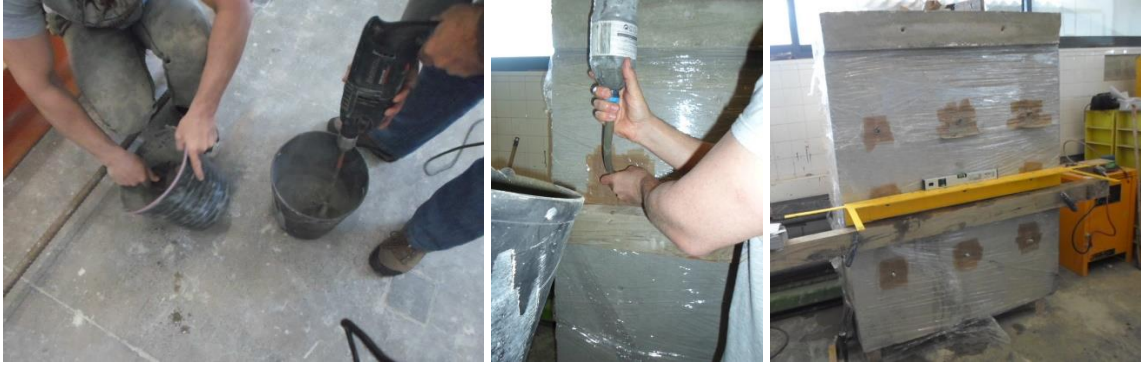
Figura 4.7 – Execução das pregagens

Após a execução dos furos, estes foram humedecidos e avançou-se com o seu preenchimento. Realizou-se o *grout* e fez-se a sua aplicação por gravidade. Seguidamente, introduziram-se varões de aço roscados com 12 mm de diâmetro, Figura 4.7. Após 28 dias de endurecimento do *grout*, as pregagens ficaram preparadas para serem ensaiadas às cargas verticais.

Com o objetivo de se obter vários resultados do ensaio de ligação com mesmo murete, executaram-se três níveis de pregagens. Os furos foram executados com um diâmetro de 16 mm, comprimento de 300 mm, uma inclinação com a horizontal de 15° e um espaçamento entre eles de 0,40 m na horizontal, centrados no murete, Figura 4.6. Esta inclinação foi garantida com o auxílio de uma peça de madeira, em que uma das suas arestas fazia 15° com o plano horizontal, Figura 4.6.

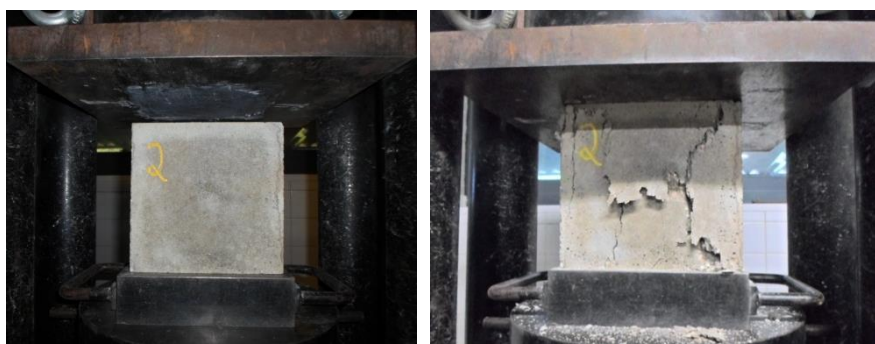
Figura 4.9 – Ensaio à compressão dos provetes de microbetão

Para a caracterizar mecanicamente o microbetão, em particular, a sua resistência à compressão, ensaiaram-se três provetes cúbicos de 0,15 m de aresta para cada camada aplicada, a uma velocidade de 11,25 kN/s, Figura 4.9 [30]. A primeira camada obteve uma resistência à compressão média de 27,0 MPa e a segunda camada de 36,3 MPa. Os resultados de cada provete, distintos para a primeira e segunda camadas, com o correspondente desvio padrão podem ser observados nos Quadros A.4 e A.5 do Anexo I, respetivamente.

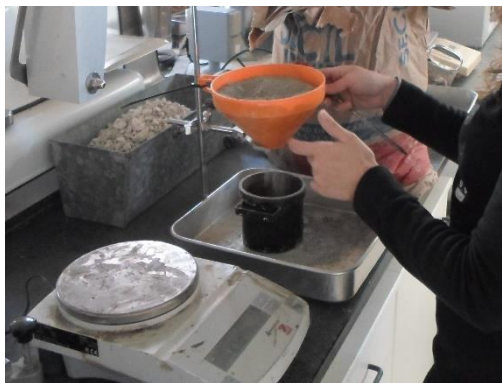
Figura 4.11 – Procedimento experimental para determinação da baridade

Material	Baridade [kg/m ³]
Cimento	990,72
Areia de rio	1530,11
Areia de areeiro	2394,93

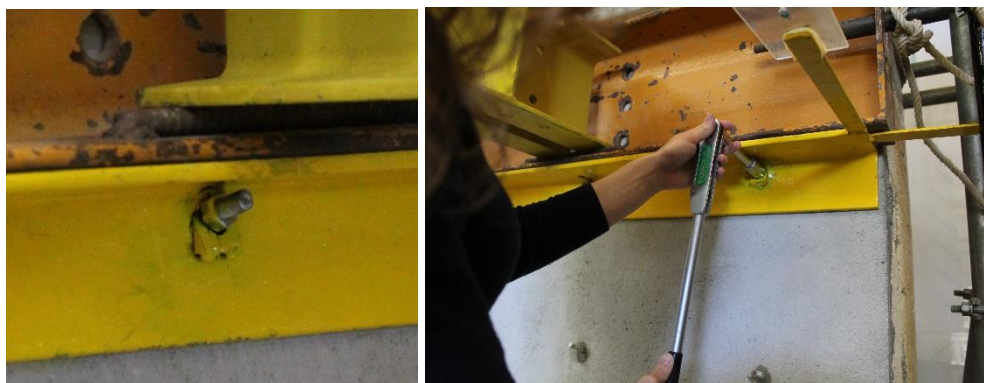
O apoio do pavimento é materializado por uma cantoneira L 100x100x10, com um comprimento de 1,20 m e com três aberturas circulares de 16 mm espaçadas de 0,40 m. Em cada abertura estava soldada uma anilha com uma inclinação de 15° com a vertical, para que as porcas utilizadas para fixar a cantoneira ficassem totalmente em contacto com o elemento de suporte, Figura 4.15a. As porcas foram apertadas com uma chave dinamométrica no valor de 30 N.m, Figura 4.15b.

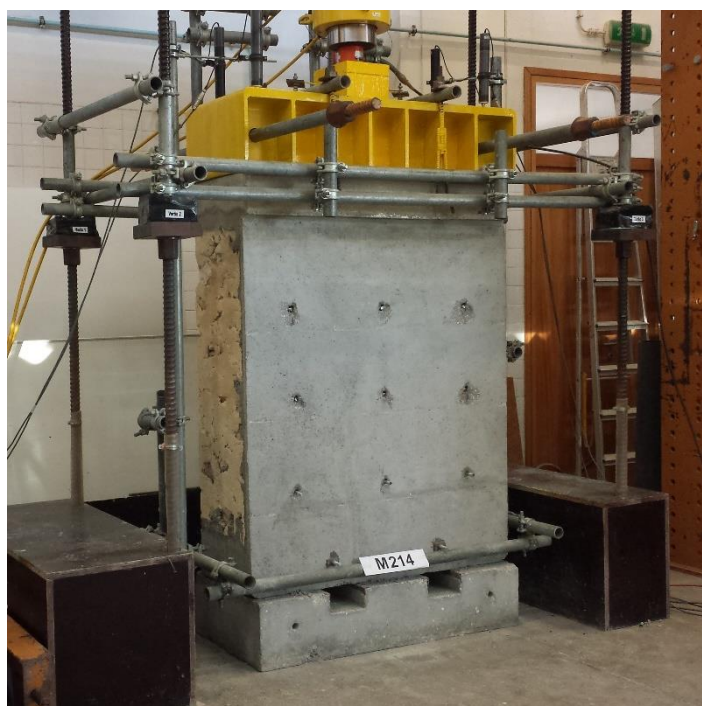
Figura 4.17 – Vista do ensaio de compressão do murete

Terminado o ensaio da ligação são desmontados todos os elementos que eram necessários à aplicação da carga na cantoneira, incluindo a própria cantoneira, ficando apenas os quatro defletómetros (D1 a D4) posicionados sobre a viga metálica que distribui as cargas sobre o murete, Figura 4.17. A utilização de quatro defletómetros deve-se à antevisão de uma rotação do lintel. A lâmina de microbetão sendo mais rígida que o murete, faz com que o seu centro de gravidade se desloque para próximo do reforço, fazendo com que a força axial aplicada no centro geométrico do murete tenha uma excentricidade.

O ensaio é iniciado aumentando-se a carga no cilindro hidráulico (ENERPAC CLRG-3006), a uma velocidade de 1,3 kN/s, até o murete atingir a rotura.

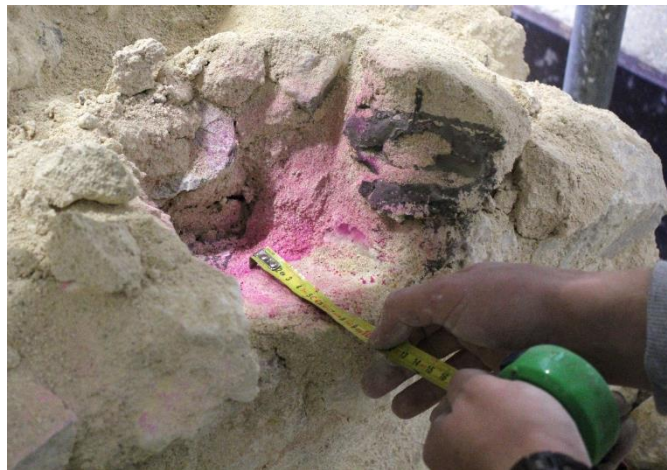
Figura 4.18 – Determinação da profundidade da carbonatação no murete

A fenolftaleína é um indicador químico de pH que pode ser usado como solução alcoólica e fica de cor carmim ou incolor conforme o valor de pH da superfície em que se faz a aspersão. O ponto de viragem da fenolftaleína é com um pH no valor de 9, este é o preciso valor até ao qual a argamassa mostra estar carbonatada, ficando a fenolftaleína incolor na superfície aplicada. Quando a superfície de argamassa não está carbonatada apresenta um pH superior a 9, no valor de 12-13 e, neste caso, a fenolftaleína realça-se na cor carmim [6].

Neste trabalho experimental, após o ensaio da compressão do murete procedeu-se à limpeza das superfícies do murete já desagregado e prosseguiu-se para a aspersão da solução alcoólica de fenolftaleína a 0,5% para se determinar a profundidade de carbonatação com recurso a uma fita métrica, Figura 4.18.

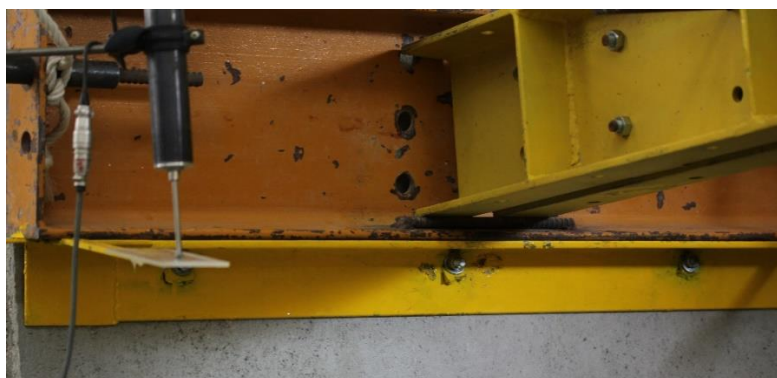
Figura 5.6 – Utilização de anilhas complementares nas pregagens

elementos. Por esta razão, nos níveis seguintes, foram colocadas anilhas complementares entre as porcas que fixam os varões e as anilhas em cunha, para que esta situação não voltasse a ocorrer. Para concluir, perante a Figura 5.2, observa-se que a rotura neste nível corresponde a um material frágil.

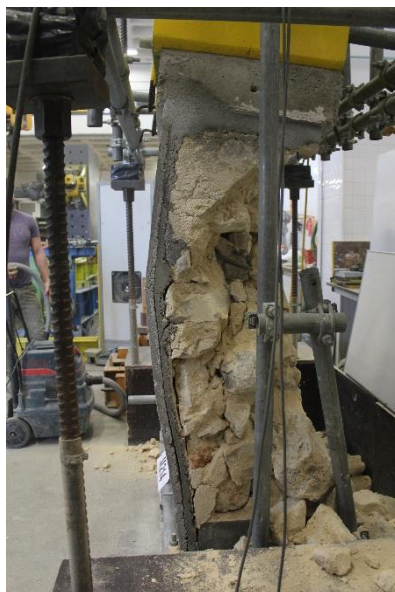
Figura 5.12 – Rotação do lintel durante o ensaio de compressão do murete

Sabendo que a lâmina de microbetão tem uma rigidez superior à da alvenaria faz com que o centro de rigidez do murete esteja mais próximo da lâmina de microbetão, fazendo com que a carga aplicada no centro geométrico do murete tenha uma excentricidade. Deste modo, era expectável observar-se a rotação do lintel. Esta circunstância ocorreu, Figura 5.12, e pode ser verificada pela Figura 5.13. Durante o ensaio a alvenaria foi desagregando-se ao longo do tempo aquando a lâmina de microbetão iniciou a abertura de fissuras, por este motivo, os defletómetros mais afastados da

lâmina de microbetão medem deslocamentos significativos (D1 e D4) e os mais próximos da lâmina de microbetão (D2 e D3) medem deslocamentos quase nulos ou negativos.

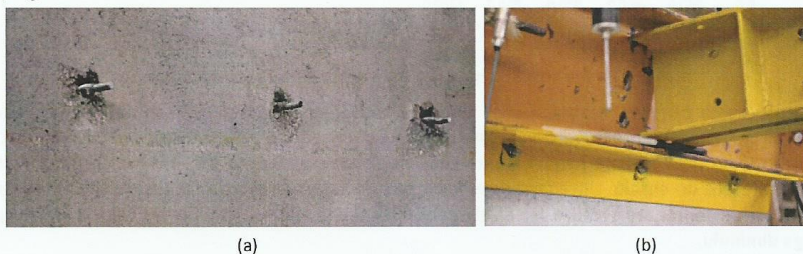
(a) – “mecanismo de ferrolho” nas pregagens; (b) – deformação dos troços de anilha em cunha soldados à cantoneira
