## **Caracterização de argamassas de assentamento de azulejo antigas**

### **Contributo para a conservação deste tipo de revestimentos**

Dissertação para obtenção do Grau de Mestre em  
Engenharia Civil – Perfil de Construção

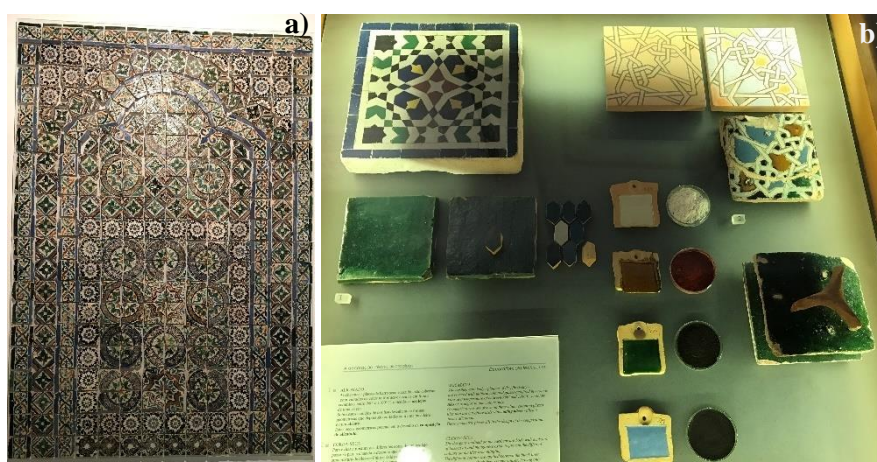
Figura 3.1 – Composição com azulejos de motivos islâmicos (a) e materiais usados na técnica dos azulejos hispano-mouriscos (b) (exposição MNAZ)

Com a conquista da Península Ibérica (a partir de 711 d.C.), os árabes levaram novos conhecimentos aos povos da Península sobre vários aspetos, inclusive os relativos à produção e uso do azulejo na decoração e revestimento de paredes. As primeiras aplicações de azulejo decorativo de que há registo na Península Ibérica datam dos séculos XIII-XIV, na Andaluzia. No século XV, Sevilha, Valência, Málaga e Toledo eram os principais centros produtores de azulejo na Península Ibérica (CORONA et al., 1989, citado por WANDERLEY, 2006; W1). Foi nesse período que se introduziu a azulejaria hispano-mourisca, com motivos mouriscos (como a estrela Islâmica) que se entrelaçam e repetem em esquemas geométricos radiais formando um padrão (Figura 3.1) (VALLADARES, 1982, citado por WANDERLEY, 2006).

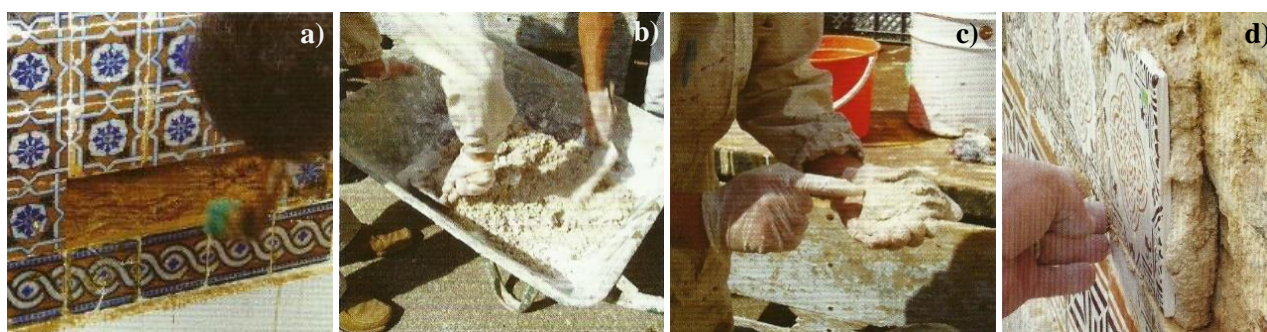
Figura 3.3 – Limpeza e humedecimento do suporte (a), mistura dos componentes da argamassa de cal aérea até adquirirem um aspecto compacto e homogéneo (b e c) e reassentamento dos azulejos com argamassa de substituição (d) (FERREIRA, 2009).

Para além dos testemunhos relativos à composição das argamassas tradicionais para o assentamento de azulejos recolhidos da literatura, Ferreira (2009) refere, segundo uma ótica mais atual de conservação e restauro, que as argamassas de reassentamento de azulejos mais largamente utilizadas são à base de cal aérea hidratada e areia de rio, de granulometria fina a média, ao traço volumétrico de 1:2 a 1:4. Após uma boa mistura de ligante e agregado, adiciona-se uma quantidade muito reduzida de água até se obter uma argamassa compacta e homogénea, com especial atenção para a não utilização de água em excesso que, como é bem sabido, conduz ao aumento da retração e porosidade do revestimento. Segue-se a limpeza do suporte, através da remoção de sujidades, matérias soltas, matéria orgânica, argamassas degradadas ou incompatíveis, bem como o ligeiro humedecimento da parede. A planeza e a rugosidade do suporte também são critérios a ponderar antes da aplicação/reaplicação dos azulejos, permitindo averiguar se há ou não necessidade de executar camada de regularização. A etapa derradeira, que compreende a aplicação/reaplicação dos azulejos, caso se destine a uma aplicação no exterior, deve realizar-se em condições climáticas favoráveis (tempo ameno em termos de temperatura e de humidade, evitando-se períodos de vento forte ou chuva). Antes de aplicados, os azulejos são tradicionalmente saturados por imersão durante pelo menos 24 horas, assegurando além de uma boa aderência a colagem do azulejo já num estado de expansão, garantindo que não vão ocorrer dilatações posteriores nem a subsequente geração de tensões perigosas para a integridade do revestimento (MIMOSO et al., 2011). A argamassa é aplicada sobre o suporte com uma espessura sensivelmente de 2cm, aplicando-se em seguida o azulejo e exercendo-se-lhe uma ligeira pressão, para deste modo obrigar à uniformização da camada de assentamento e a uma melhor ligação desta com o tardo (Figura 3.3).

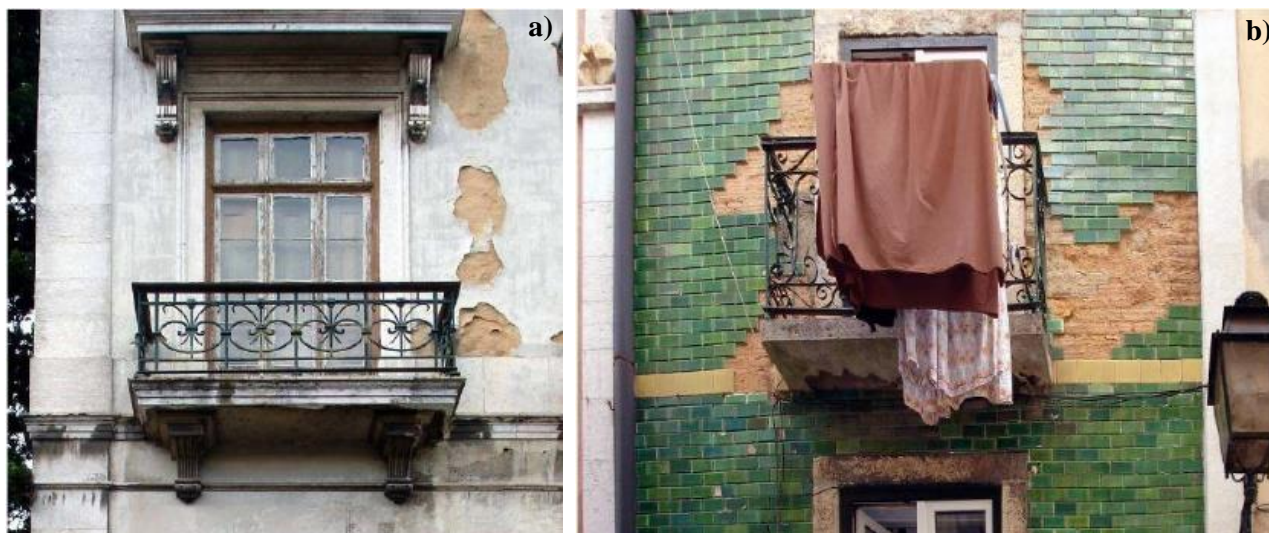
Figura 3.4 - Comparação de dois edifícios no Bairro Alto: manchas e perdas de reboco devido a infiltrações e falta de proteção (a) e em fachada azulejada, o mesmo tipo de infiltrações provocou destacamento de azulejos (b) (MIMOSO et al., 2011).

Na maior parte das investigações a respeito, as anomalias são frequentemente atribuídas ao azulejo, desconsiderando-se o papel fundamental da argamassa no seu processo de degradação. Por se tratar de um sistema que funciona em conjunto, é importante ter em mente que a degradação de um elemento afeta a fachada como um todo, na grande maioria dos casos. Tal como qualquer outro revestimento, exige manutenção e na sua ausência desencadeiam-se anomalias (Figura 3.4).

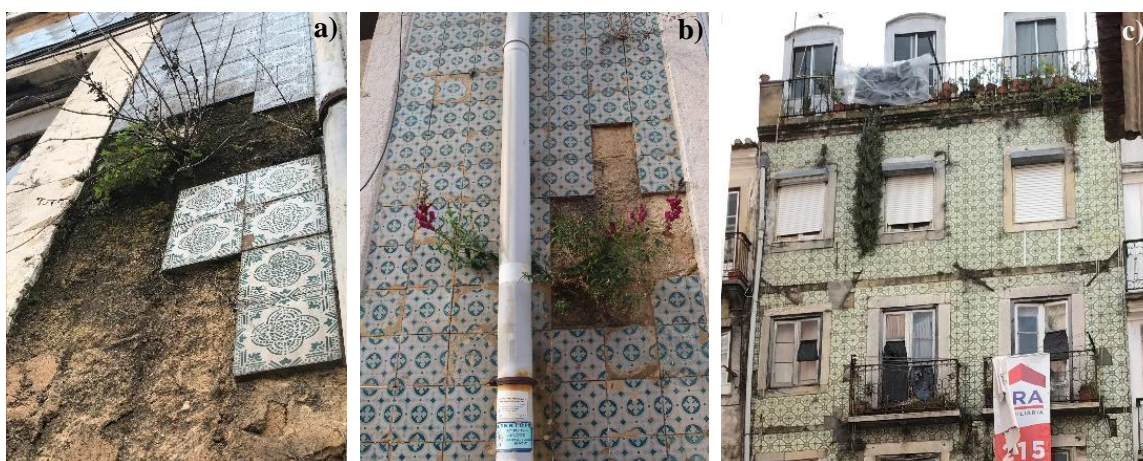
Figura 3.5 - Pormenor de crescimento abundante de vegetação na fachada azulejada num edifício na Rua da Alegria (a), na Calçada do Cardenal (b) e na Rua da Atalaia (c), todos em Lisboa.

Um dos exemplos comuns do impacto das argamassas de assentamento nas anomalias do revestimento azulejar é o desenvolvimento de vegetação na matriz da argamassa, fruto da combinação de humidade com eventuais sais e minerais argilosos, frequentemente encontrados na formulação deste tipo de argamassas. Essa vegetação desenvolve-se muitas vezes na argamassa criando uma pressão adicional na interface tardo/argamassa que culmina no destacamento dos azulejos (Figura 3.5a e b). Contudo, existem exceções à regra, como se verifica na Figura 3.5c onde o revestimento azulejar, apesar de à semelhança dos edifícios anteriores estar sujeito à humidade (do suporte, e de infiltração por juntas deficientes (MIMOSO et al. 2010)) e terem sido criadas as condições para o desenvolvimento de um abundante crescimento vegetal na fachada, fez face às solicitações desenvolvidas, o que em parte revela o impacto que argamassas de assentamento de boa qualidade têm num revestimento azulejar. Casos como este refletem a relevância do estudo deste tipo de argamassas e sua caracterização, especialmente num contexto de conservação e restauro.

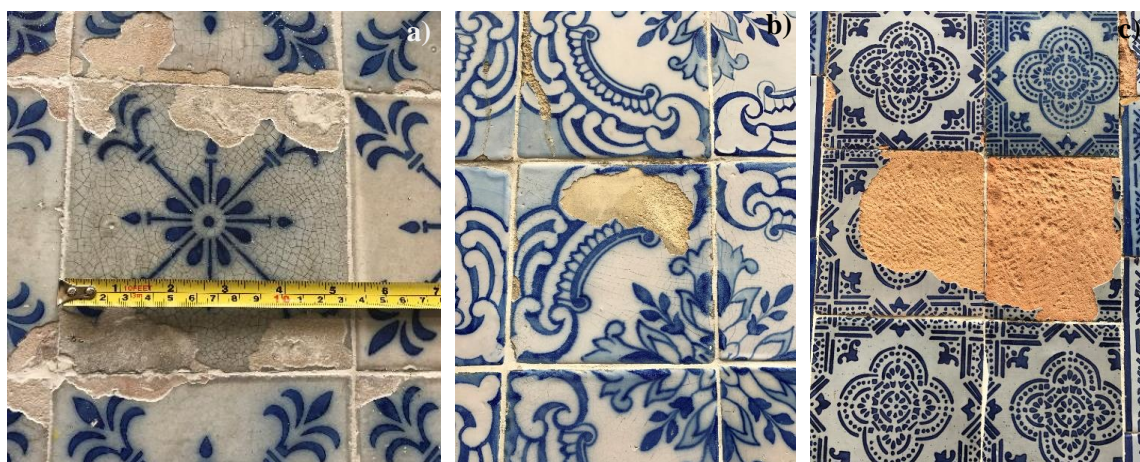
Figura 3.6 - Azulejo com craquelê e destacamento de vidrado pelas arestas (Rua das Salgadeiras) (a) e destacamento do vidrado (Travessa das Mercês) (b e c), em Lisboa.

Uma das anomalias mais frequentes detetadas nos azulejos de fachada é a fissuração do vidrado, vulgarmente conhecida como *craquelê* (Figura 3.6a) e a sua causa é usualmente atribuída à incompatibilidade das expansibilidades térmicas dos diferentes materiais que constituem a chacota e o vidrado quando são postos em contacto. E se numa primeira fase, aquando a aquisição dos azulejos, estes não aparentam padecer desta anomalia, com o passar do tempo a aglomeração da sujidade nas fissuras revela-a. Para piorar o caso, no processo de montagem, uma absorção diferenciada de água, pelos dois materiais, origina uma expansão considerável do corpo cerâmico, agravada pelos consecutivos ciclos de molhagem/secagem que provocam um alargamento crescente e irreversível do corpo cerâmico. Como a expansão não é acompanhada pelo vidrado, a tensão a que fica sujeito provoca essa fissuração (MIMOSO et al., 2011) e, em casos mais extremos, provoca mesmo o destacamento do vidrado (Figura 3.6b e c).

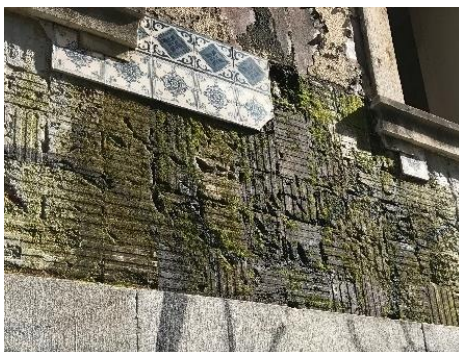
Figura 3.7 – Argamassa de assentamento com base em cimento que resultou no decaimento do revestimento azulejar.

Esta adequabilidade e compatibilidade não são possíveis de cumprir quando se recorre, por falta de conhecimento e experiência, a argamassas à base de cimento em intervenções de edifícios antigos. No limite, e dependendo muito do caso em questão, admite-se em casos onde haja por exemplo um histórico de roubo de azulejos, normalmente em pisos acessíveis, o reforço do traço das argamassas ou a aplicação de argamassas bastardas (baseadas em cal aérea e hidráulica) ou argamassas de cal com aditivos pozolânicos, garantindo sempre uma resistência mecânica inferior à do azulejo e do suporte (MARIZ FERREIRA, 2009). Contrariamente às argamassas à base de cal aérea, as argamassas de cimento possuem baixa porosidade e permeabilidade ao vapor de água, características incompatíveis com os materiais porosos dos edifícios antigos. Assim, a água que naturalmente entrava e saía da edificação graças à elevada porosidade e permeabilidade das argamassas originais de cal, permanece no sistema por mais tempo (Figura 3.7).

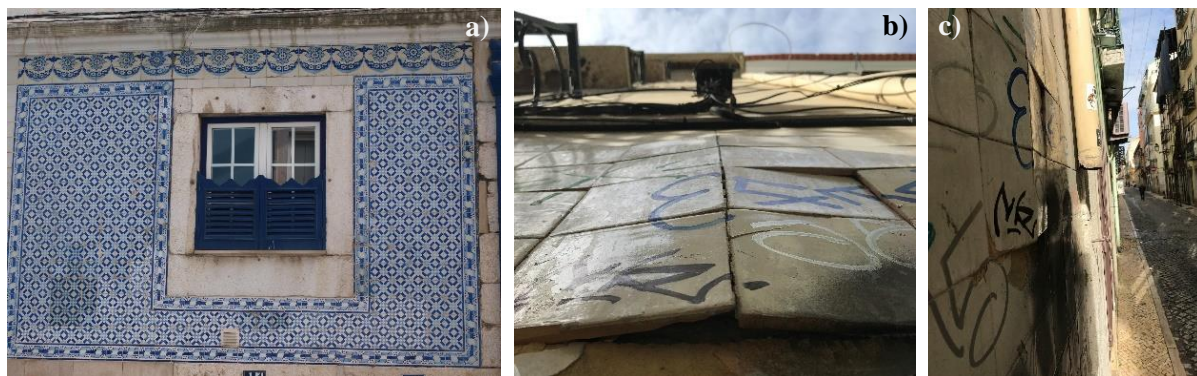
Figura 3.8 - Fachada azulejada com manchas decorrentes de excesso de humidade num edifício na Calçada do Cardeal (a) e instabilização de azulejos com formação de “barrigas” de destacamento na rua da Atalaia (b e c).

Essa humidade em contacto direto com o tardo, para além de provocar manchas bem visíveis nos azulejos (Figura 3.8a), migra para a chacota do azulejo, obrigando à sua expansão. O mau comportamento à água aliado à elevada rigidez da argamassa cimentícia comparativamente à do suporte antigo, impede-o de acomodar as tensões que vão surgindo ao longo da sua vida útil com consequente formação de fissuras, e abertura de focos de entrada de água. Após vários ciclos de expansão/retração do azulejo, desencadeia-se o seu descolamento, após ter transmitido esforços de compressão aos restantes (Figura 3.8b e c) que, muito provavelmente, também se destacarão pela sua instabilidade, deixando de exercer a função que outrora fora sua enquanto revestimento: proteger, acima de tudo, o suporte.

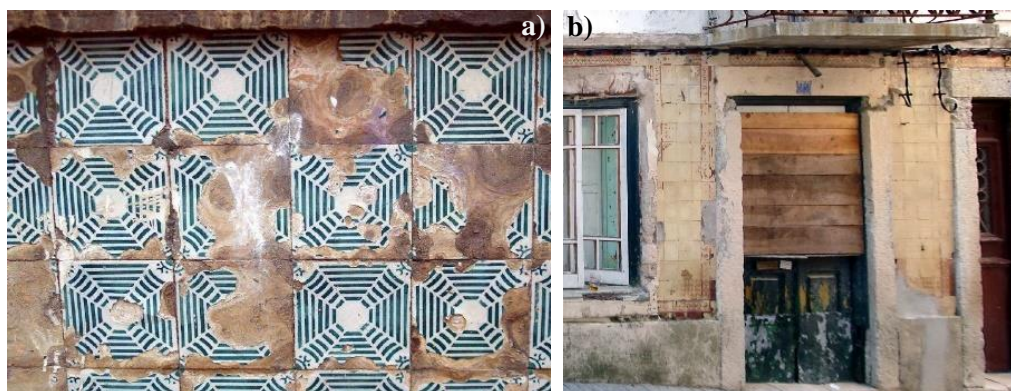
Figura 3.9 - Degradação em estado avançado de revestimento azulejar devido à presença de sais (a) e edifício no Ribatejo onde é notória degradação total da fachada azulejada devido à falta de intervenção atempada (b) (MIMOSO et al., 2011).

Por último, e não menos importante que as fontes de degradação já mencionadas, refira-se o efeito que advém da introdução de sais nos revestimentos azulejares. Quer sejam introduzidos pela própria argamassa cimentícia, pelo solo, pela poluição atmosférica, por exposição a ambientes salinos ou até mesmo pela proximidade da edificação antiga a materiais como dejetos animais, pesticidas ou produtos alimentares salgados (CAJADO, 2016), a sua permanência no interior da edificação com a combinação de um ambiente húmido desencadeia cristalizações e recristalizações no sistema completo (suporte, interface argamassa/azulejo e interface chacota/vidrado) com consequências extremamente danosas para o conjunto (Figura 3.9a). Quando os sais migram para o interior da edificação e cristalizam originam as denominadas criptoflorescências, atingindo a matriz porosa e capilar dos materiais estruturais, resultando na drástica redução da vida útil do edifício. Retomando a ideia referida no início deste capítulo, o que começa numa desadequada escolha de argamassa de assentamento, etapa desvalorizada em muitas intervenções, pode culminar numa fachada totalmente desprotegida e vulnerável aos agentes externos com a chacota dos azulejos e argamassa de assentamento visíveis, demonstrando uma vez mais que o sistema funciona como um todo (Figura 3.9b).

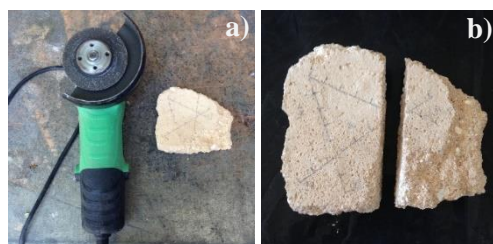
Figura 4.1 - Processo de divisão do provete maior da amostra TAV4 nos provetes TAV4-1 e TAV4-2.

Na Tabela 4.2 apresenta-se a organização dos provetes por ensaios físicos e mecânicos. Importa referir que o ensaio do módulo de elasticidade por ultrassons apenas foi possível realizar no provete maior da amostra TAV4, que após esse ensaio foi dividido nos provetes TAV4-1 e TAV4-2 (Figura 4.1).

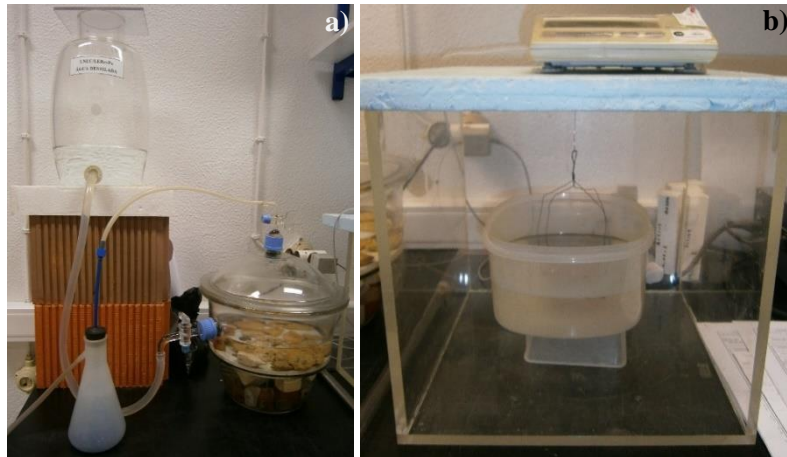
Figura 4.6 - Realização do ensaio da porosidade aberta (a) pesagem hidrostática (b)

Os provetes ficaram imersos por  $24 \pm 2$  h. Findo este período, a bomba foi desligada e o exsiccador aberto. Após cerca de 30 minutos foi feita a pesagem hidrostática dos provetes (Figura 4.6b) e a determinação da sua massa enquanto imersos ( $m_h$  em g). Retirou-se o excesso de água com um pano húmido e determinou-se a massa dos provetes saturados ( $m_s$  em g).

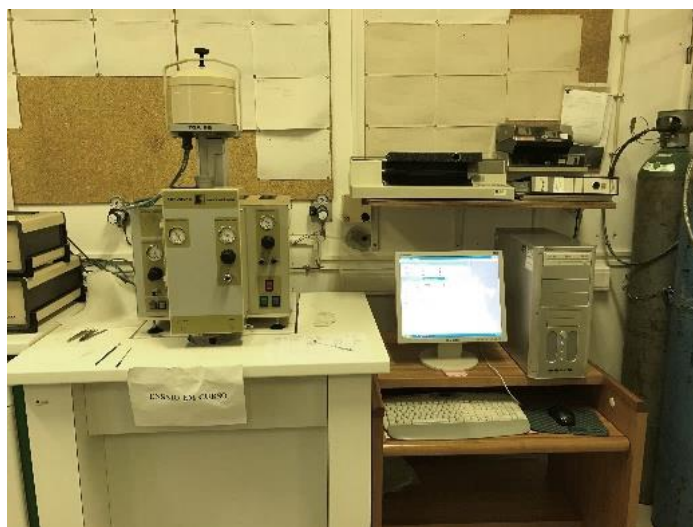
Figura 4.12 - Analisador “SETARAM ATG 92-16.18”

Para a realização do ensaio ATG utilizaram-se as frações globais das amostras, previamente preparadas. A análise foi realizada no analisador “SETARAM ATG 92-16.18” (Figura 4.12), sob atmosfera inerte de argon (3 L/h), com uma velocidade de aquecimento uniforme de 10°C/min, entre a temperatura ambiente e os 1000°C.

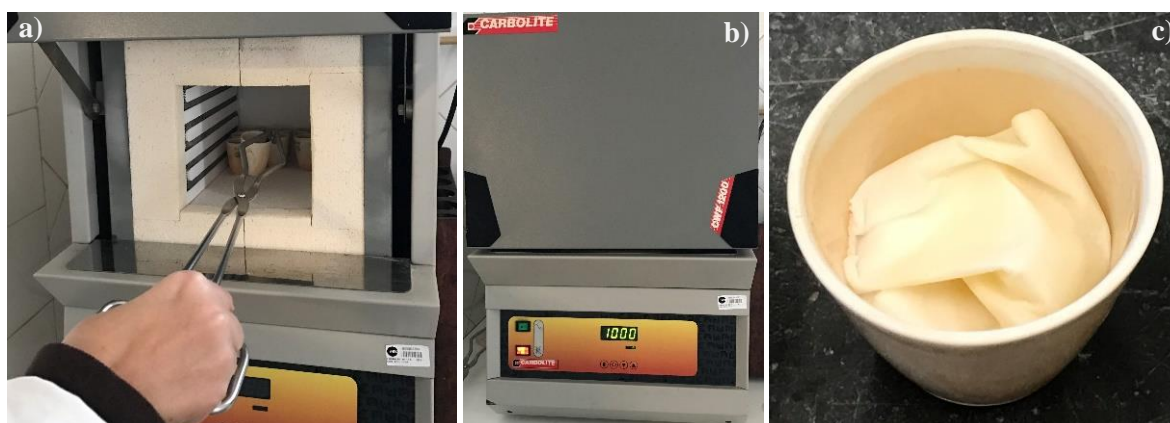
Figura 4.16 - Colocação dos cadinhos na mufla (a), calcinação dos cadinhos a 1000°C (b) e cadinho preenchido com os filtros com os resíduos insolúveis filtrados (c)

Posteriormente, colocaram-se 8 cadinhos de porcelana a secar em estufa. Uma vez secos, foram calcinados numa mufla a 1000°C (Figura 4.16a e b). Retiraram-se, ao rubro, e foram colocados num exsiccador onde ficaram a arrefecer. Quando arrefecidos, foram identificados e pesados, individualmente, numa balança de precisão de 0,0001g. Depois de pesados, foram cuidadosamente preenchidos com o conjunto filtro mais resíduos insolúveis da amostra correspondente (Figura 4.16c).

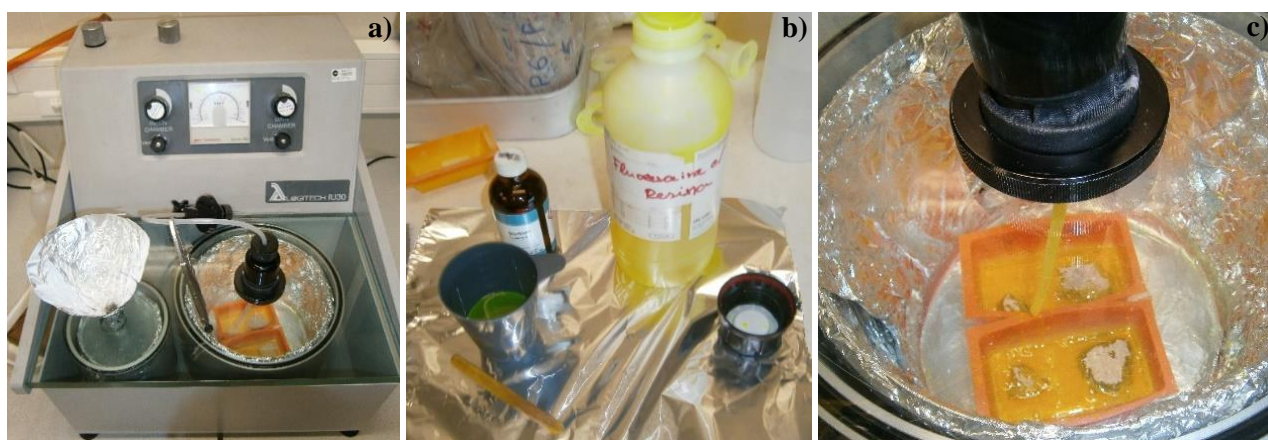
Figura 4.17 - Aparelho de impregnação a vácuo LOGITECH IU30 (a), materiais para preparação da resina (b) e impregnação das amostras (c)

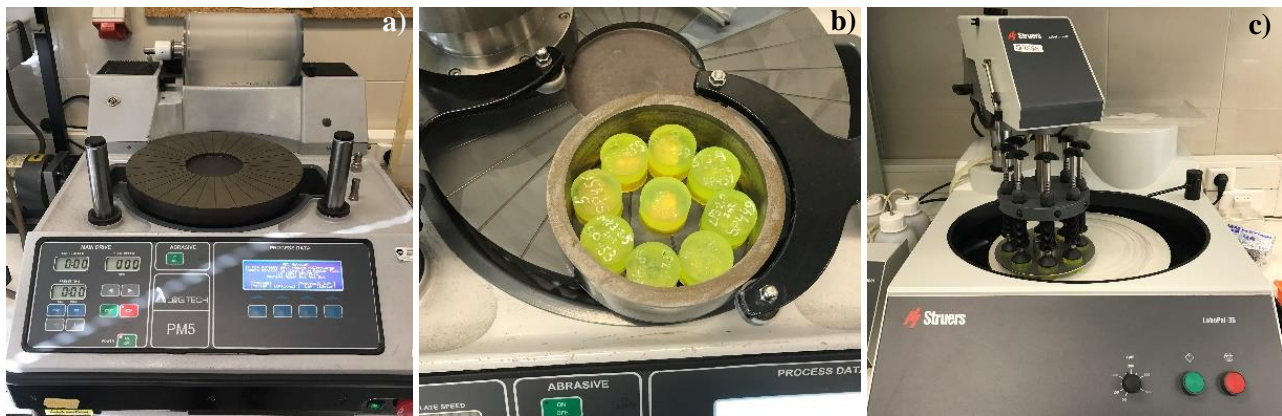
Figura 4.18 - Máquina de polimento LOGITECH PM5 com prato abrasivo colocado (a), várias amostras preparadas com resina (incluindo TAV2, TAV4, HA1 e IMD) colocadas no porta-amostras na máquina de polimento (b) e na máquina de polimento com diamante (c)

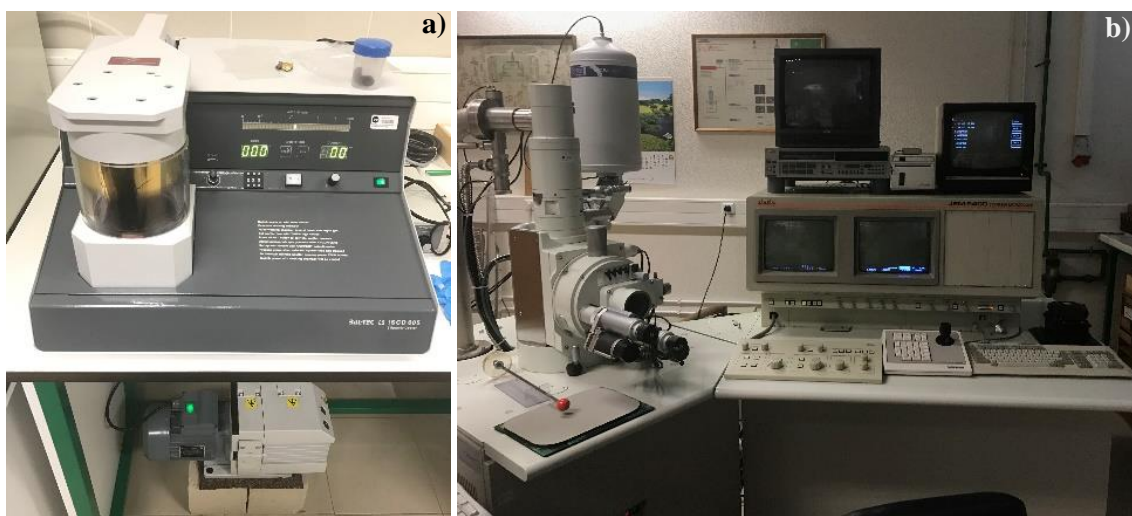
Figura 4.19 - Recobrimento das amostras com película de ouro (a) e microscópio eletrônico de varrimento (b)

Terminado o processo de polimento das amostras, recobriu-se a superfície polida com uma película de ouro na câmara de recobrimento BAL-TEC SCD 005 (Figura 4.19a) para possibilitar boa condutividade elétrica superficial e analisaram-se as amostras em vácuo num microscópio eletrónico de varrimento JEOL 6400 com espectrómetro de raios X dispersivo de energias OXFORD INCA X-Sight (Figura 4.19b).

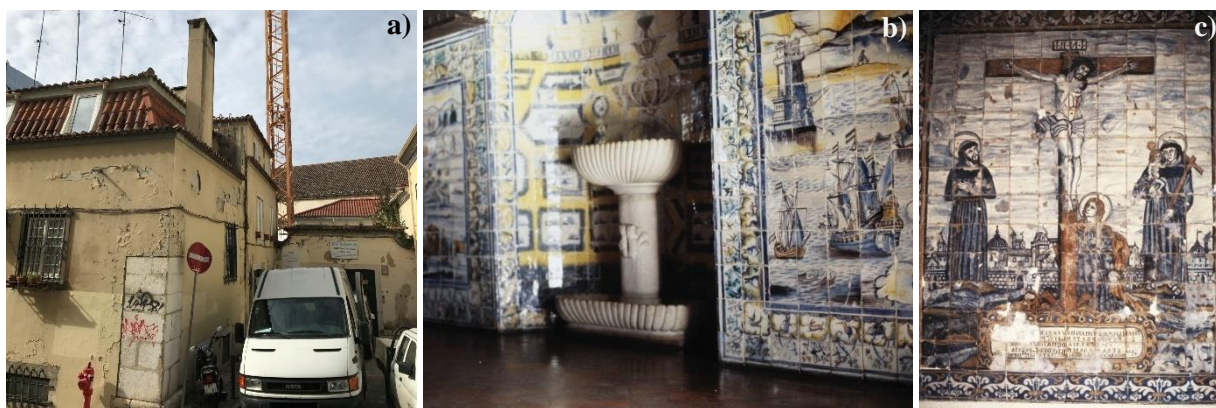
Figura A 2 - Edifício nº 13 da Travessa André Valente (atualmente) (a) e exemplos de revestimento azulejar do seu interior (b e c) (W2) ((c) trata-se do registo de origem da amostra TAV3)

Os conjuntos de argamassa de assentamento de azulejos TAV1, TAV2 e TAV3 pertencem à capela do piso térreo. Os conjuntos TAV1 e TAV2 dizem respeito à zona do rodapé, enquanto que o conjunto TAV3 diz respeito a um registo com dimensão de 14x12 azulejos, com cercadura própria e representando o episódio de Crucificação de Jesus Cristo (W2). Este registo encontrava-se a meia altura na capela e a pintura é azul avivada com amarelos ocres. O conjunto TAV4 trata-se de argamassa de assentamento de azulejos de um silhar, no primeiro piso do edifício, inserido no período de produção azulejar denominado “Regresso à Cor”. O Museu Nacional do Azulejo foi chamado a intervir na recolha dos azulejos do edifício no momento em que este foi vendido para se dar início a uma obra de reabilitação, ainda a decorrer.

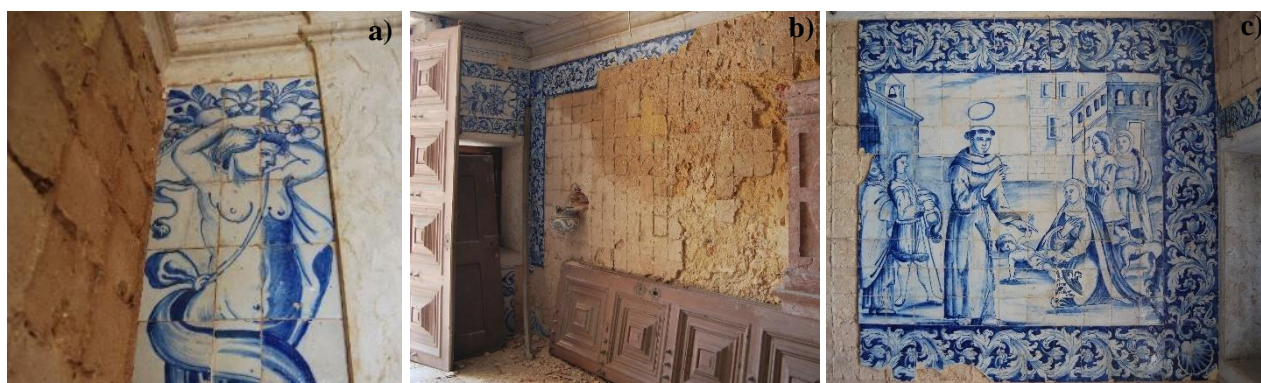
Figura A 6 - Levantamento fotográfico do interior da capela aquando da intervenção do museu

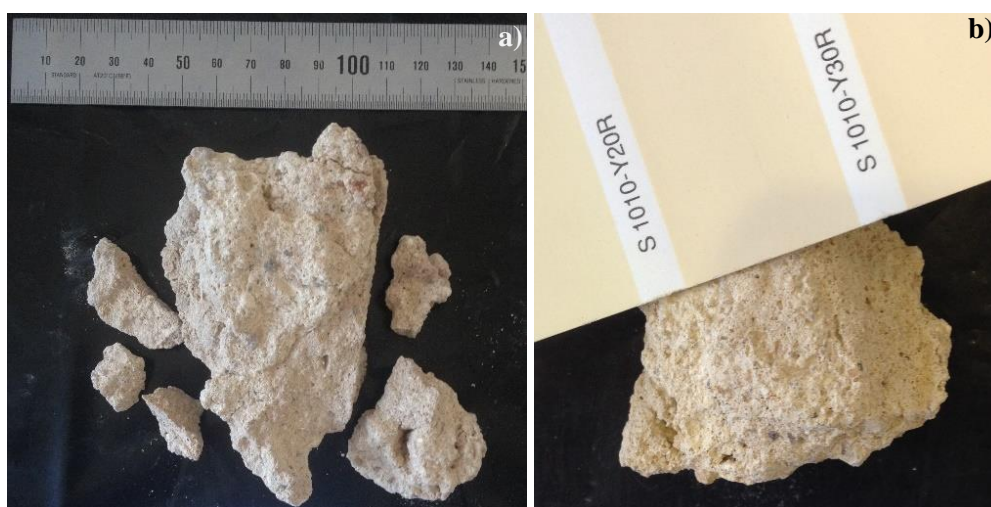
Figura A 7 - Amostragem CAS

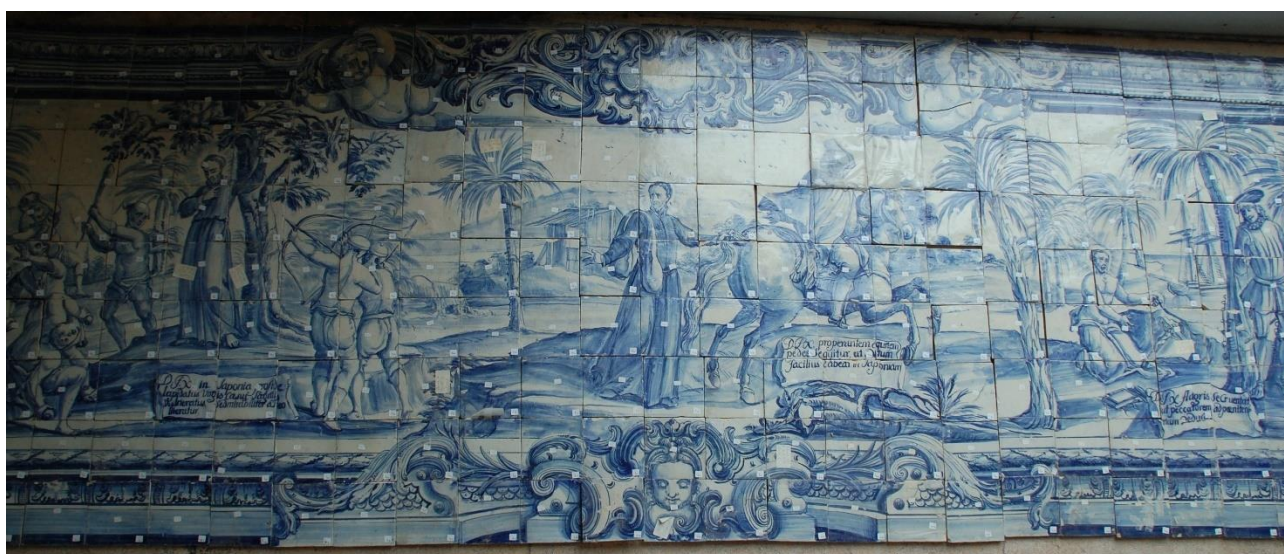
Figura A 9 - Pannel de azulejo retratando 3 episódios da vida de São Francisco Xavier (origem das amostras HA2 e HA3)

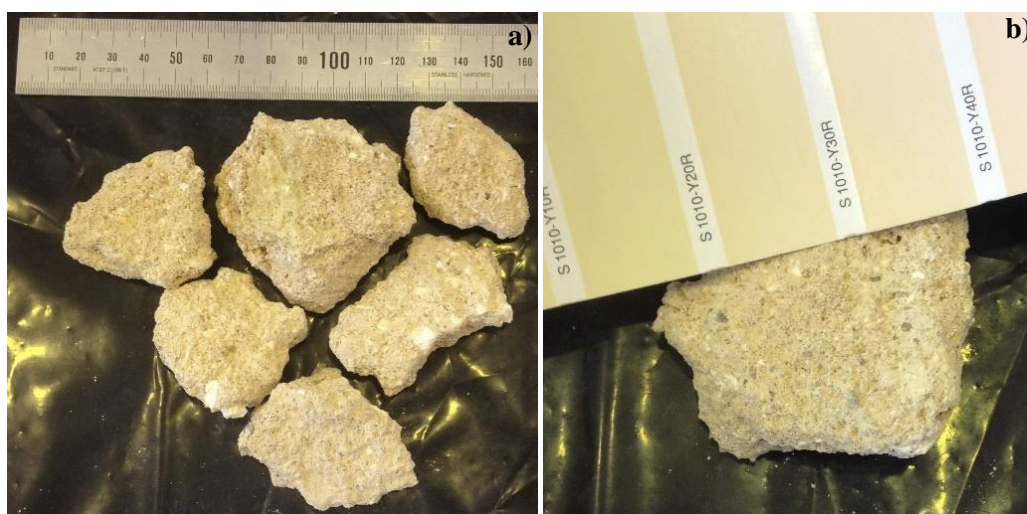
Figura A 10 - Amostragem HA1

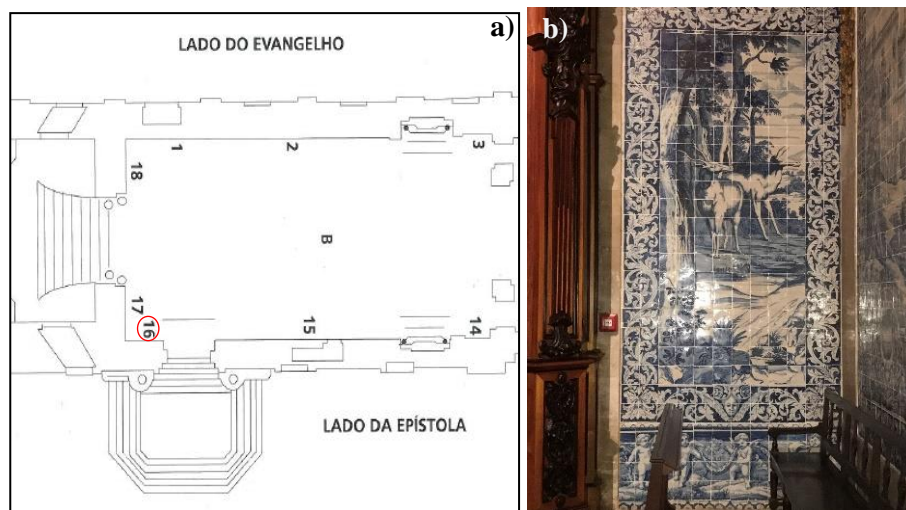
Figura A 12 - Planta de localização do painel 16 (a) (SERUYA et al., 2002) e painel 16, origem das amostras IMD (b)

Situado à direita da porta de entrada do lado da Epístola da igreja, o painel 16 foi um painel que antes da intervenção de finais do séc. XIX possuía vários azulejos soltos da parede, unicamente fixos no encaixe do emolduramento em pedra e através da argamassa das juntas. Contudo, constatou-se que os painéis de azulejo que se encontravam desse lado, assentes na parede de ligação com a rua, estavam ainda assim mais preservados do que os do lado do Evangelho, facto que pode ser explicado pelo inferior nível de humidade e maior ventilação da parede para o exterior. É ainda importante referir que a intervenção se baseou no princípio da intervenção mínima, isto é, apenas os azulejos que se encontravam em eminente destacamento da argamassa de assentamento foram levantados, pois um destacamento forçado conduz à fragilização das peças pela variação ambiental entre a parede e o meio envolvente (W28; SERUYA et al., 2002).

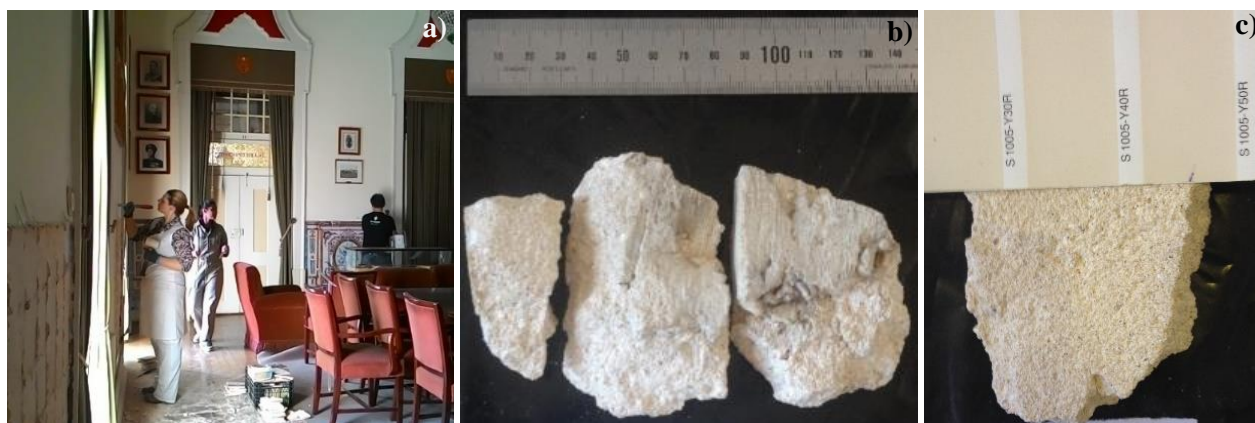
Figura A 16 - Levantamento dos azulejos da sala do comandante (a) e amostragem RL1 (b e c)
