Smart Cities: Como construir?
REABILITAÇÃO DE ESTRUTURAS DE EDIFÍCIOS

Válter Lúcio

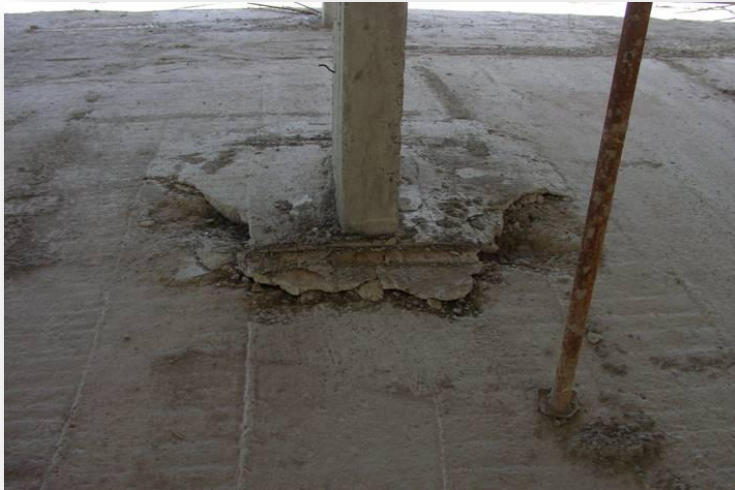
Rotura por punçoamento

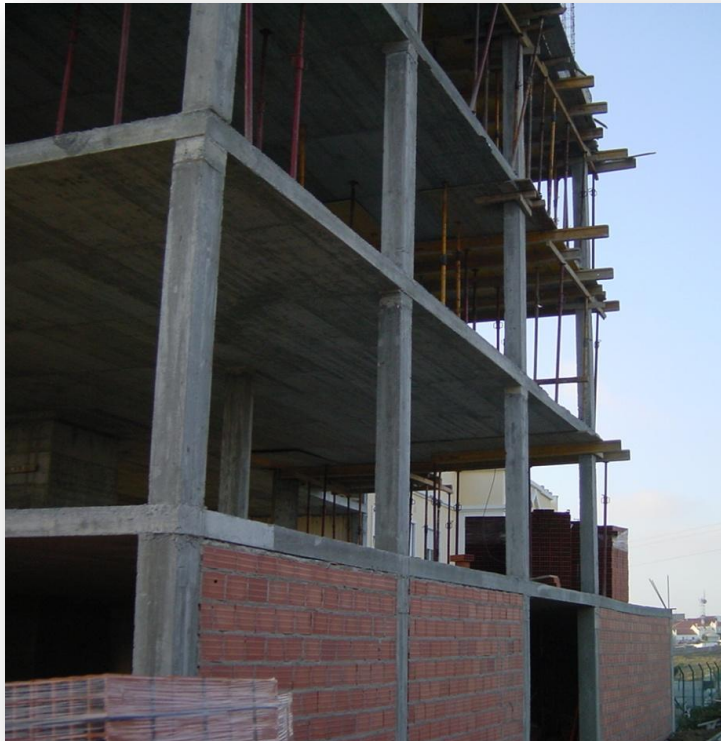
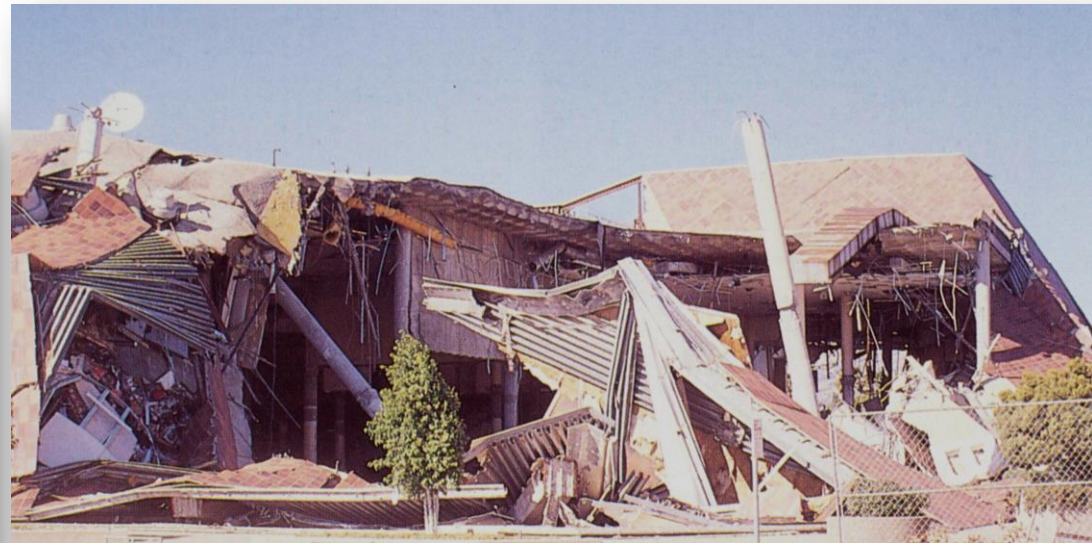
Northridge, Los Angeles -1994

Sensibilidade das estruturas de lajes fungiformes à ação sísmica

A rotura localizada por punçoamento de uma laje fungiforme, devido à ação sísmica, pode provocar o colapso progressivo da estrutura.

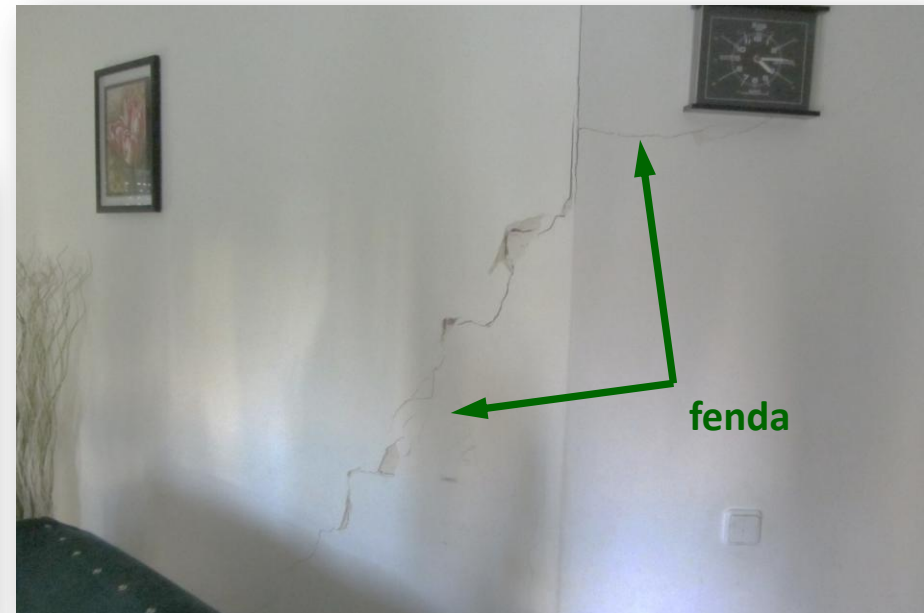
Fendas em paredes de alvenaria devidas a deformação excessiva da laje.

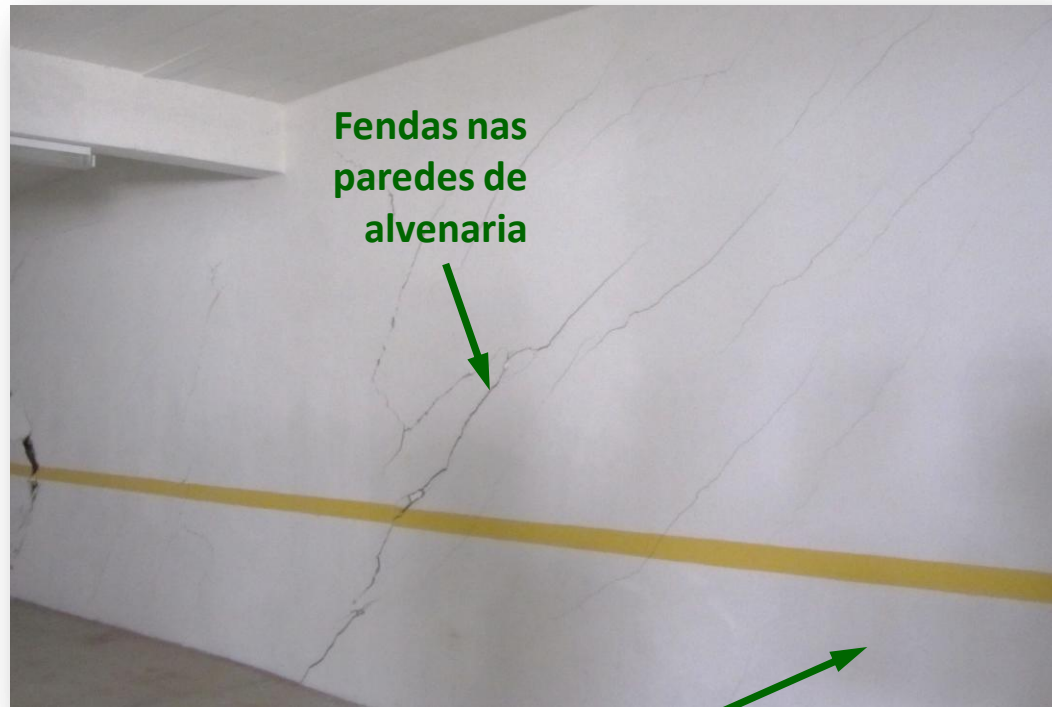
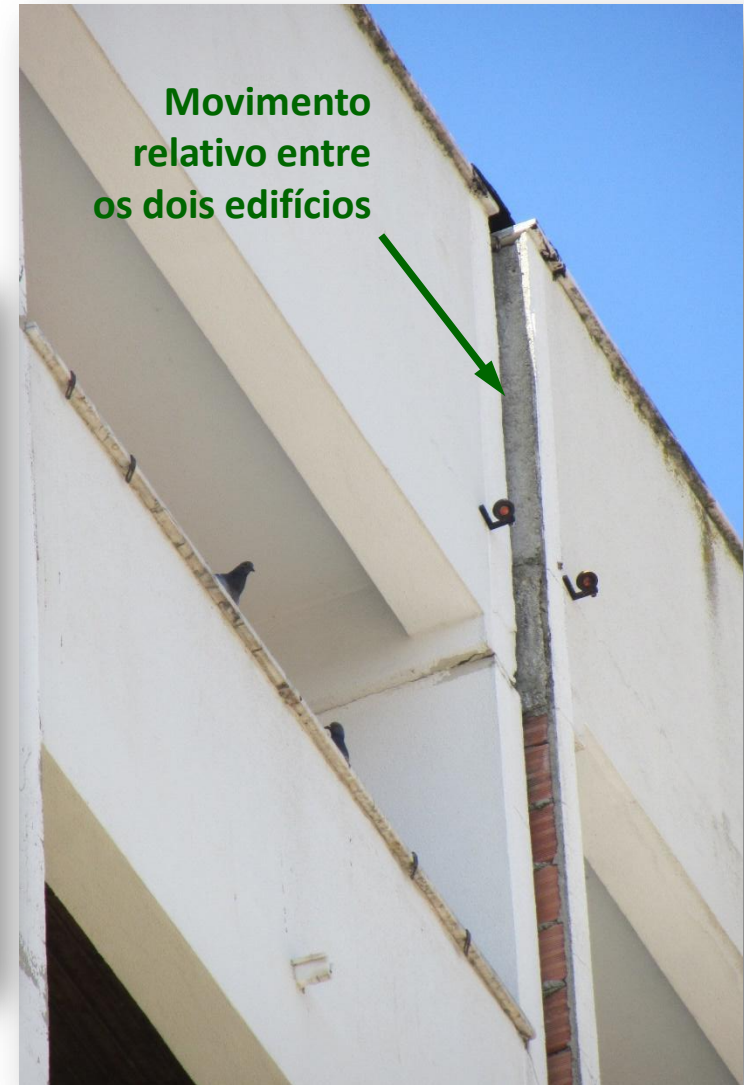
- Fendilhação de paredes e deslocamentos relativos.

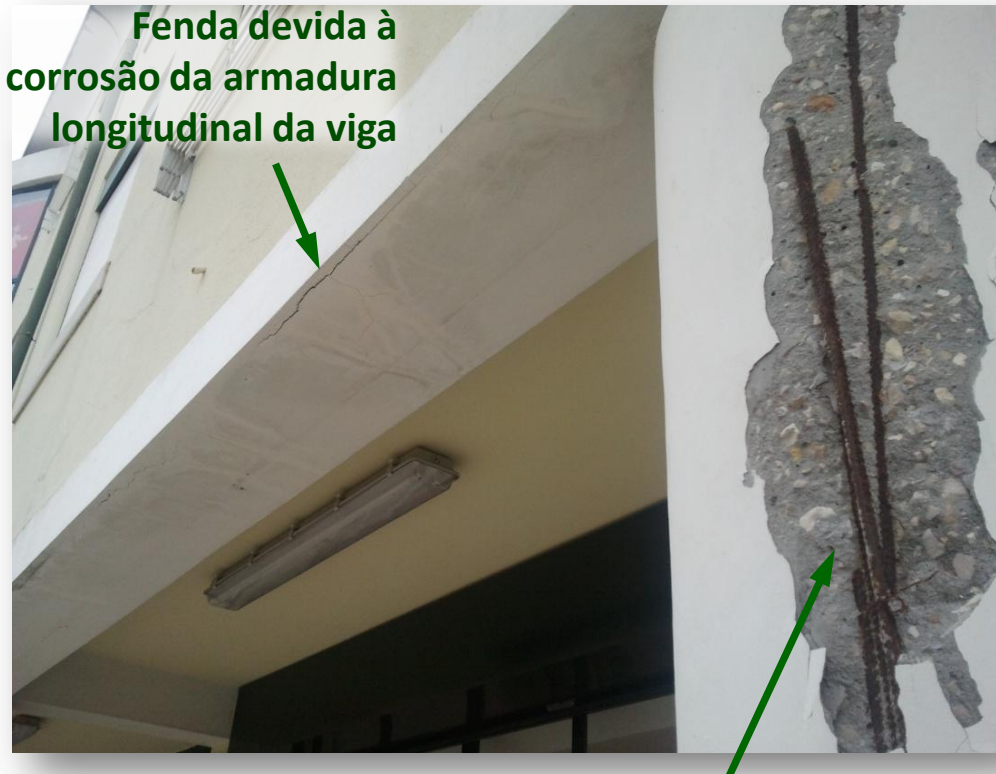
Delaminação do betão devido à corrosão da armadura longitudinal do pilar

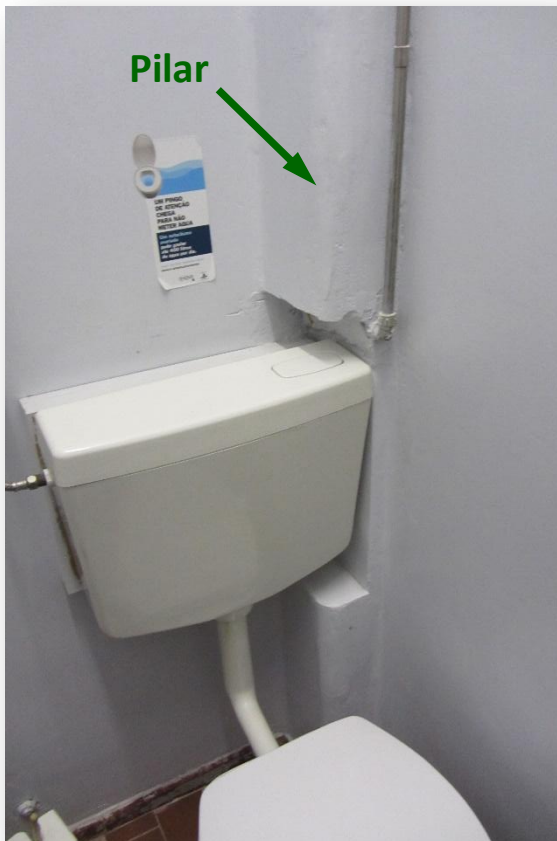
- Alterações inadequadas em estruturas de betão armado;

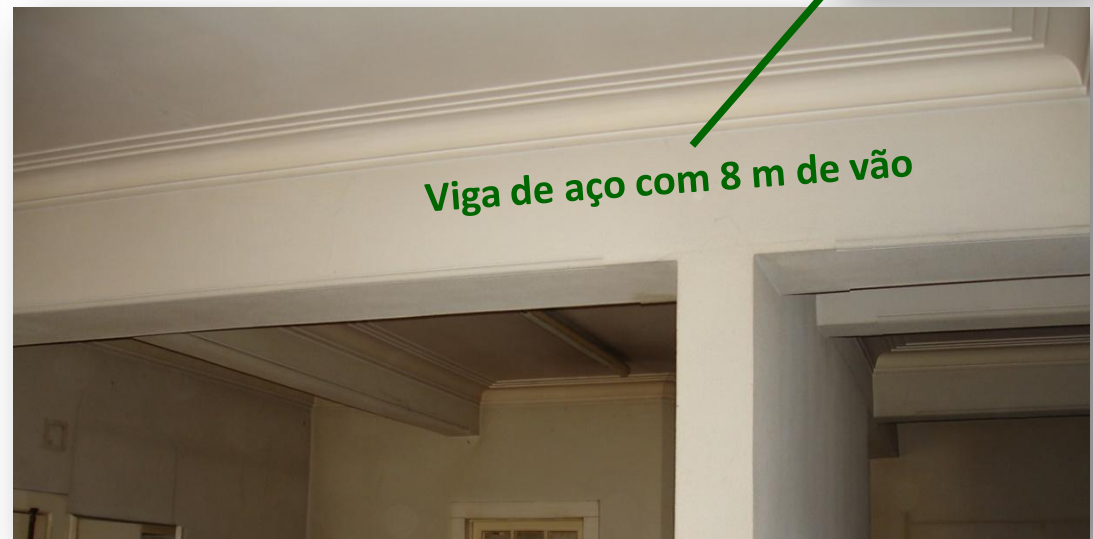
- Alterações inadequadas em estruturas de alvenaria tradicional.

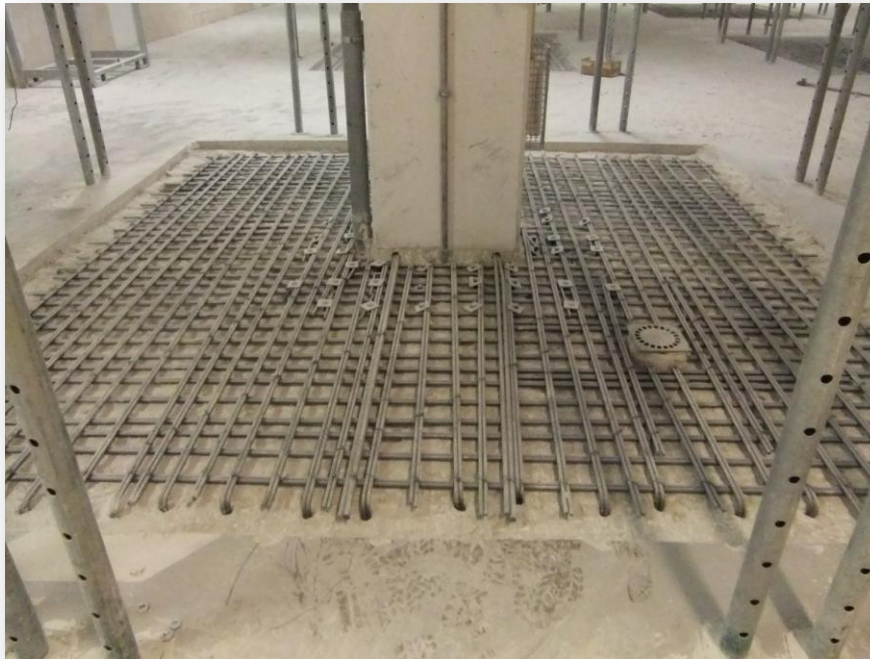
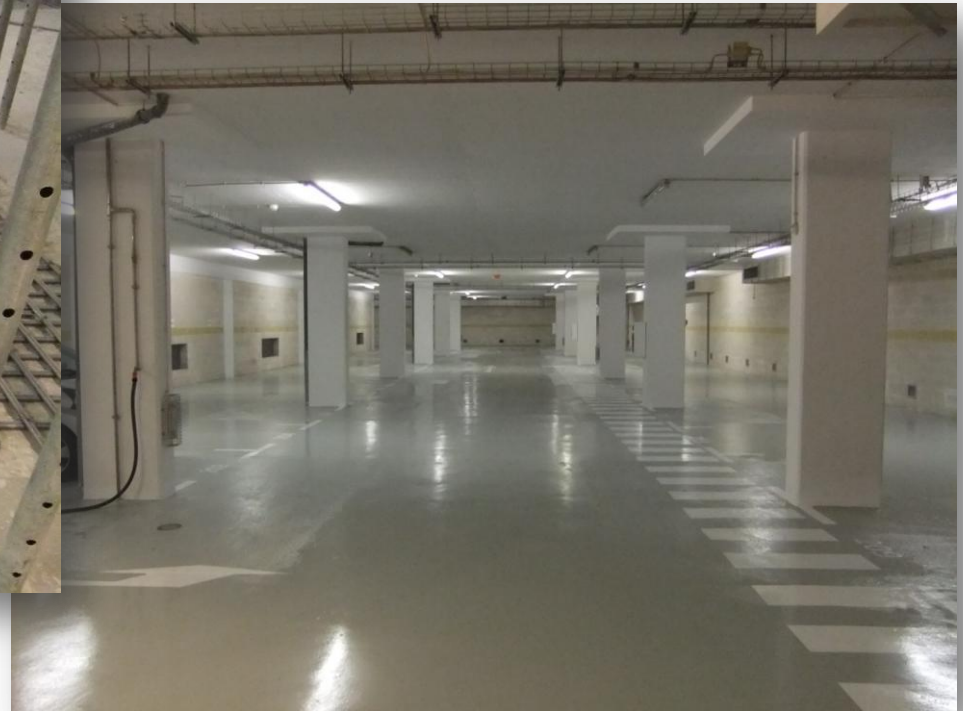
- armaduras para betão armado, com demolição parcial e betonagem;

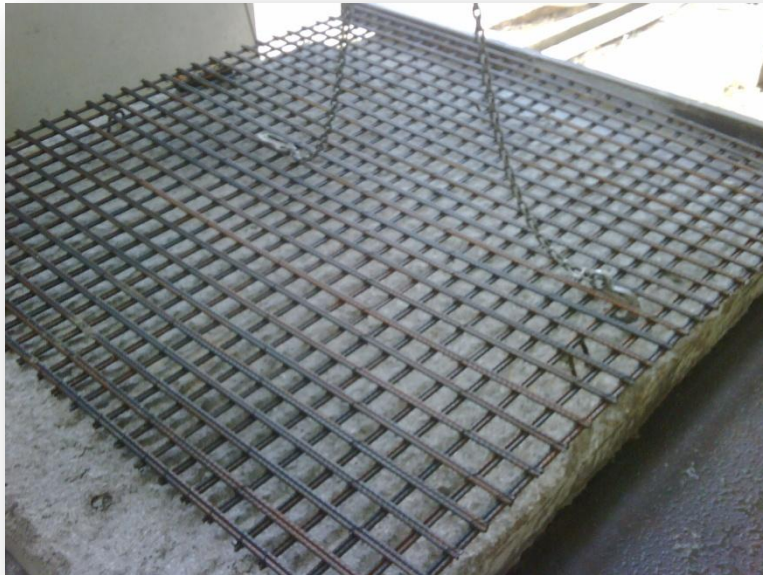
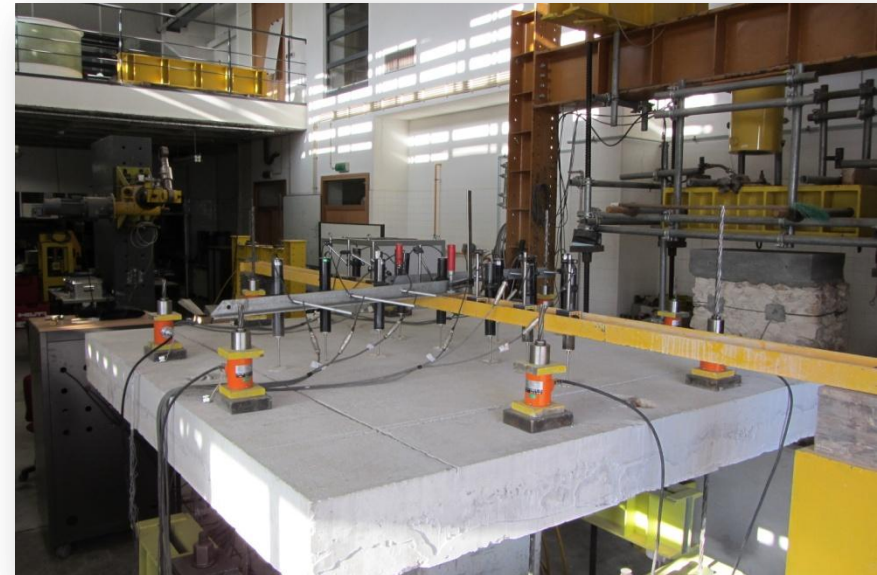
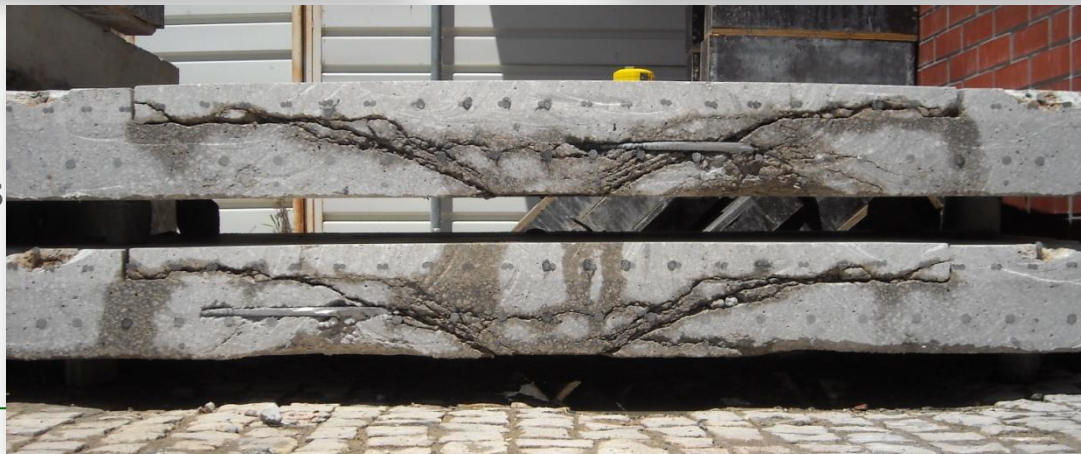
Reforço de lajes fungiformes por adição de armaduras de flexão na face superior.

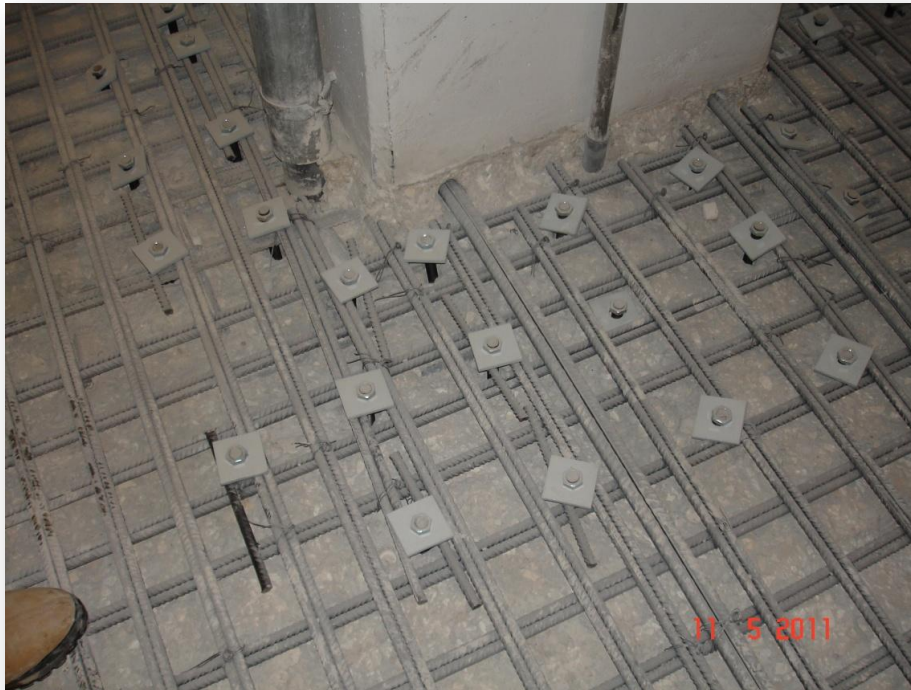
- **Por adição de armaduras:**
 - armaduras pós-instaladas em furos injectados (ou não) com resinas ou *grouts*;

Vista superior da laje

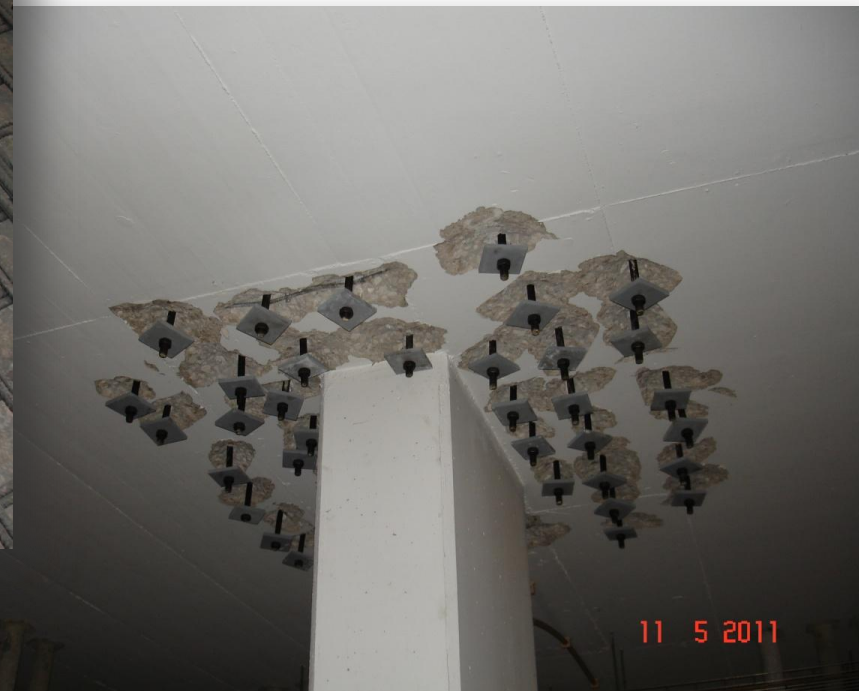
Vista inferior da laje

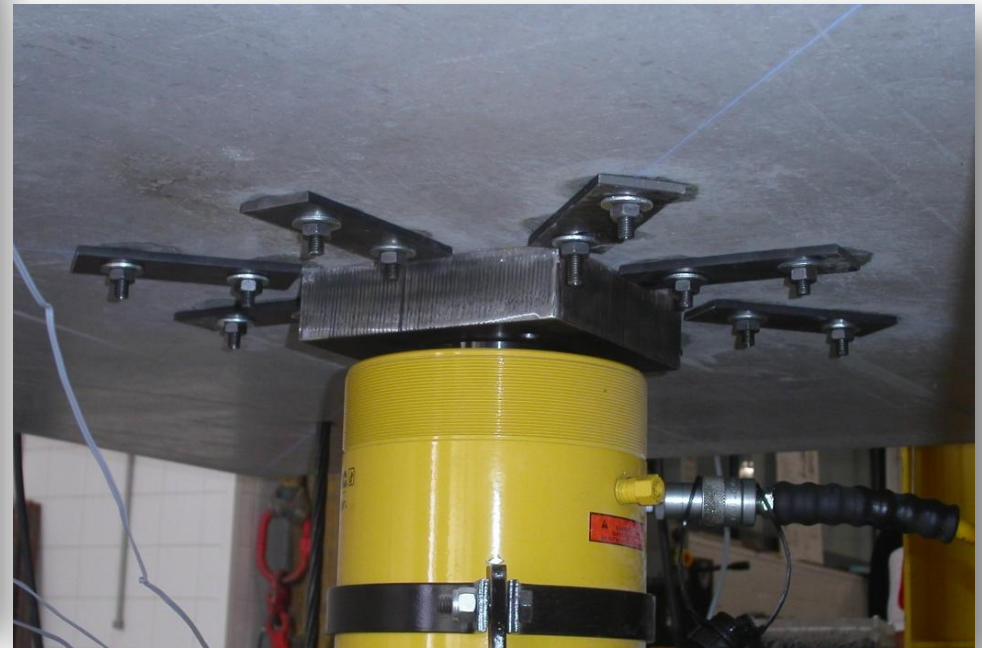
- **Por adição de armaduras:**
 - armaduras pós-instaladas em furos injectados (ou não) com resinas ou *grouts*;

Face Superior

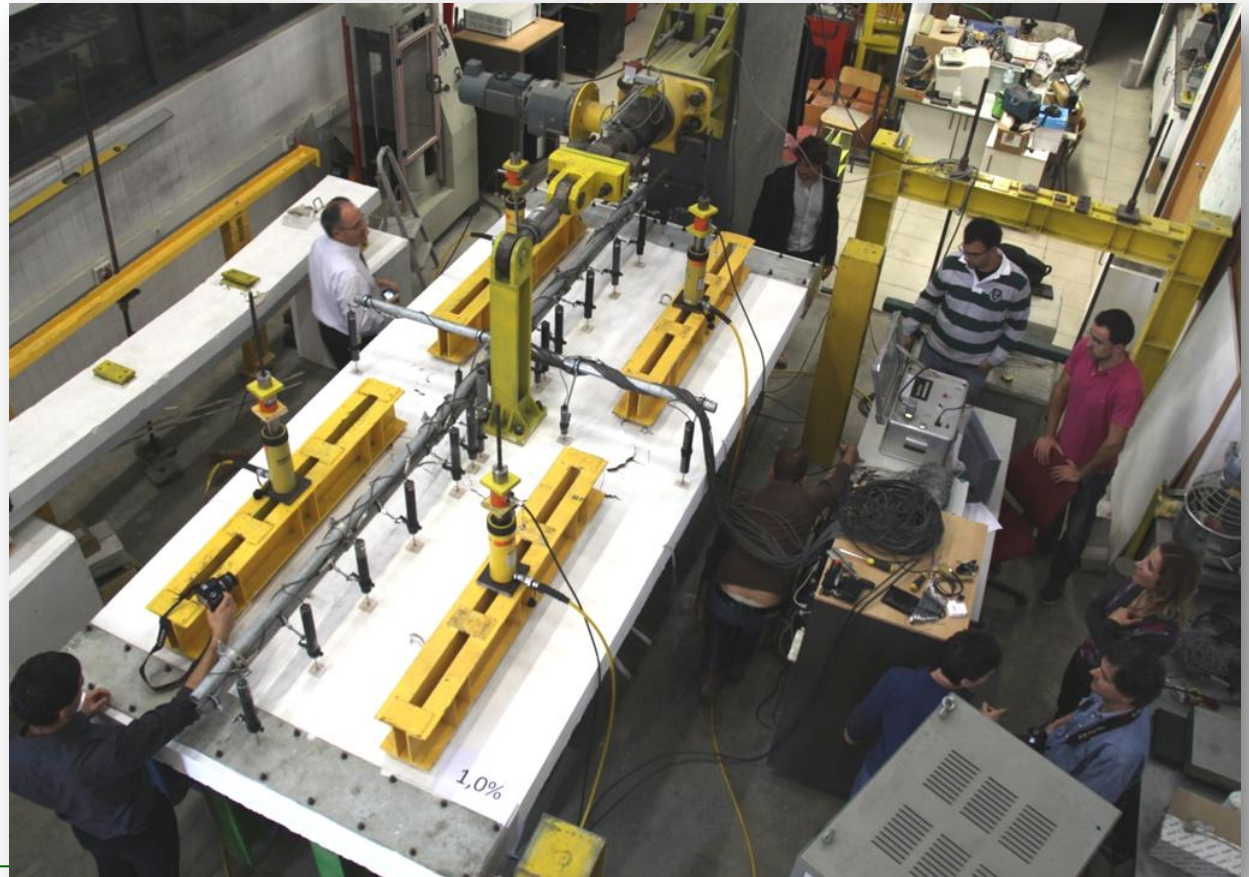
Análise e reforço de lajes fungiformes com armaduras pós-instaladas, para a ação sísmica.

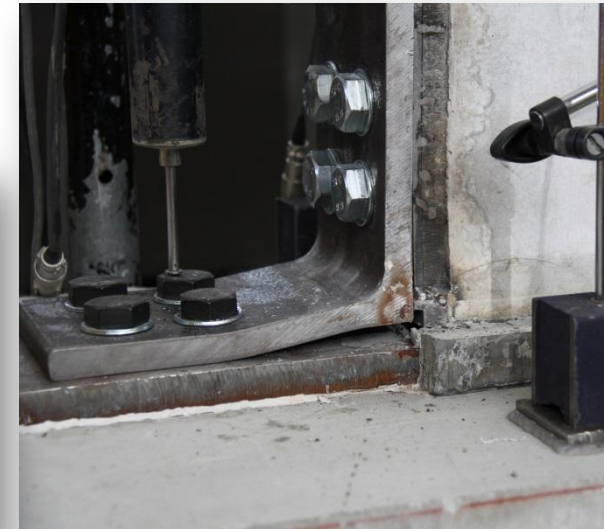
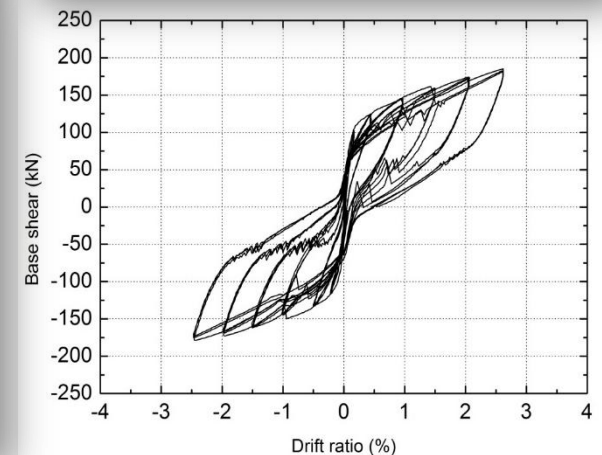
- Por adição de armaduras:
 - dissipadores de energia para a ação sísmica;

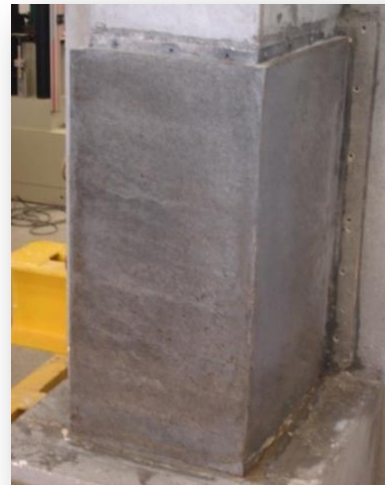
Reforço de ligações viga-pilar com pós-esforço.

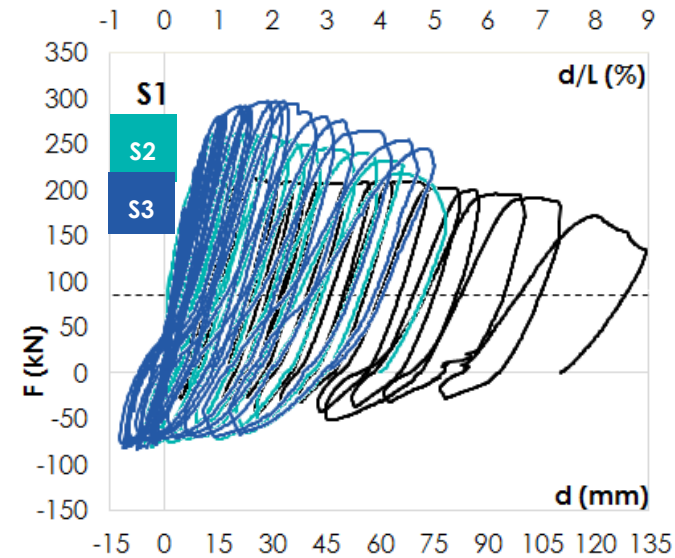
Desenvolvimento de uma argamassa armada com fibras metálicas para o reforço por encamisamento.

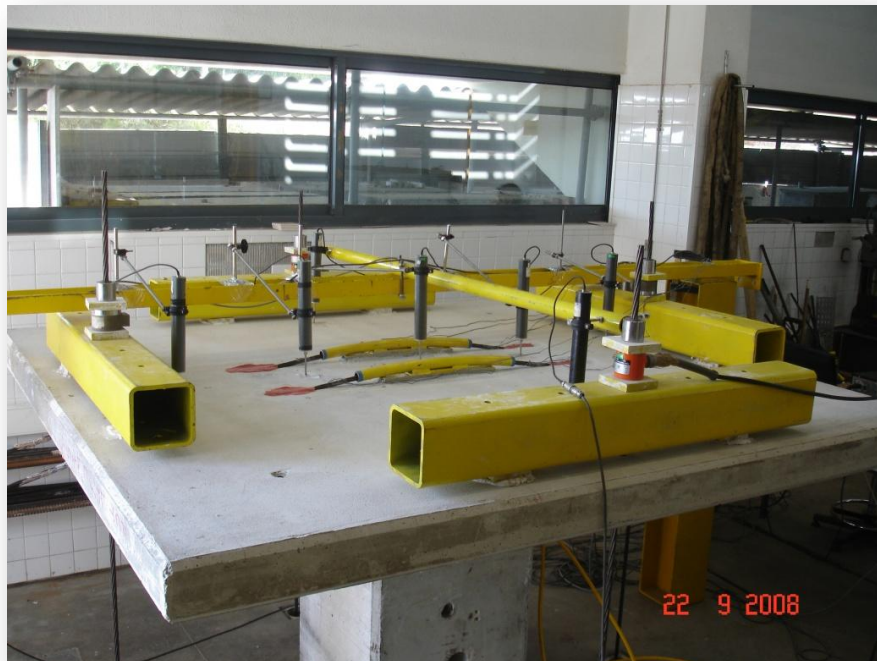
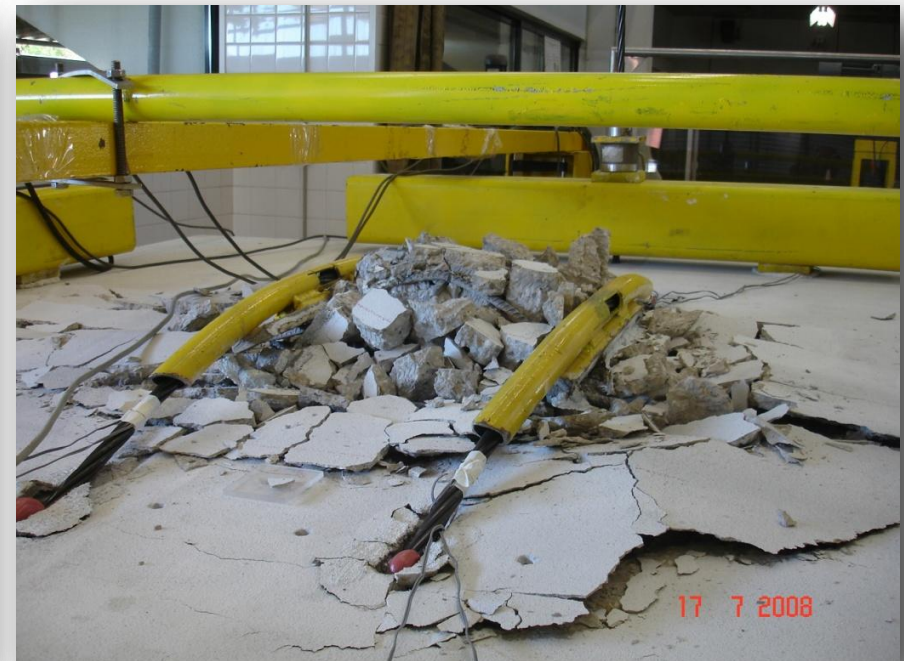
Desenvolvimento de um sistema de pós-esforço usando ancoragens por aderência para o reforço de lajes.

Comportamento pós-rotura

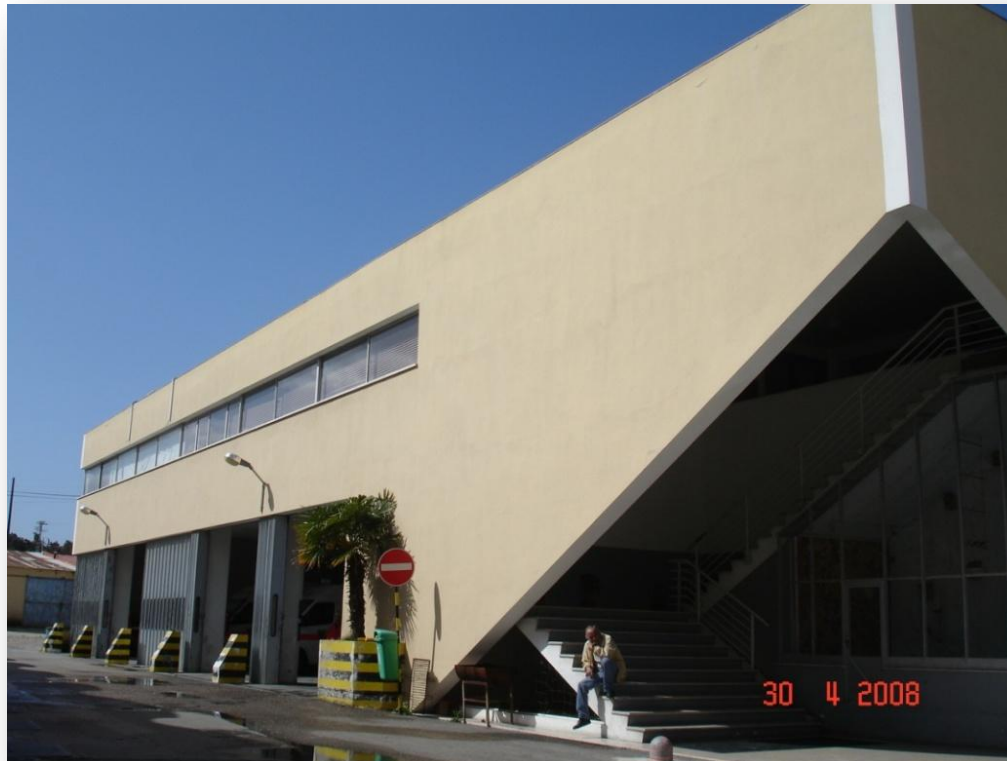
Edifício de uma corporação de bombeiros

- Edifício de dois pisos com estrutura de betão armado em laje fungiforme maciça;
- Construído em 1996;
- O piso térreo é o estacionamento dos veículos de socorro;
- O piso superior é usado para serviços administrativos e formação;
- Devido a **erros de concepção e de análise estrutural** o edifício encontrava-se em **risco de ruína**.

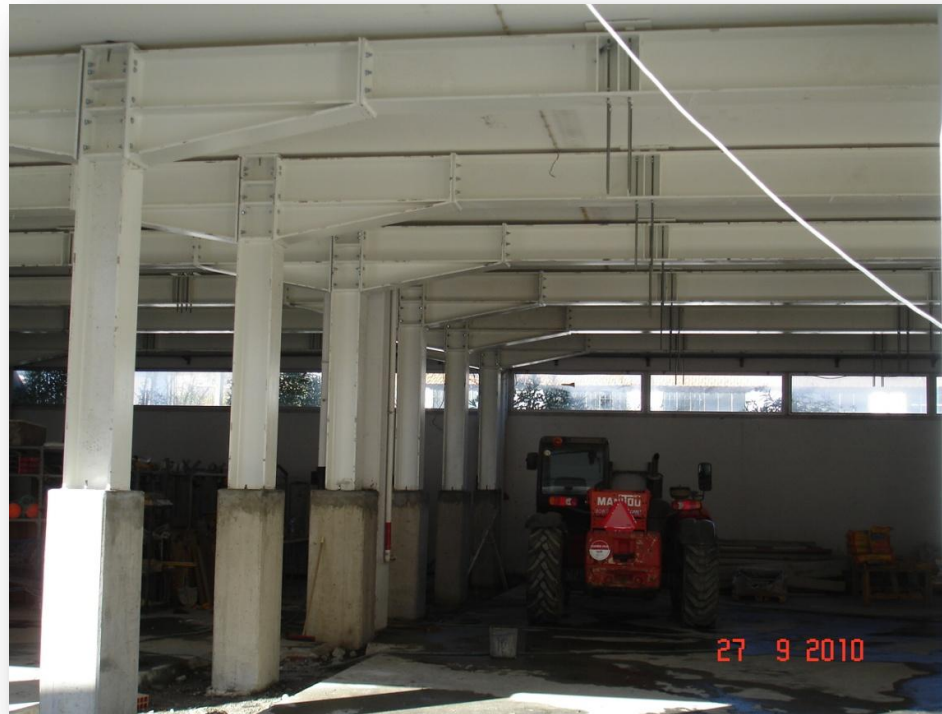
Estrutura metálica no piso térreo

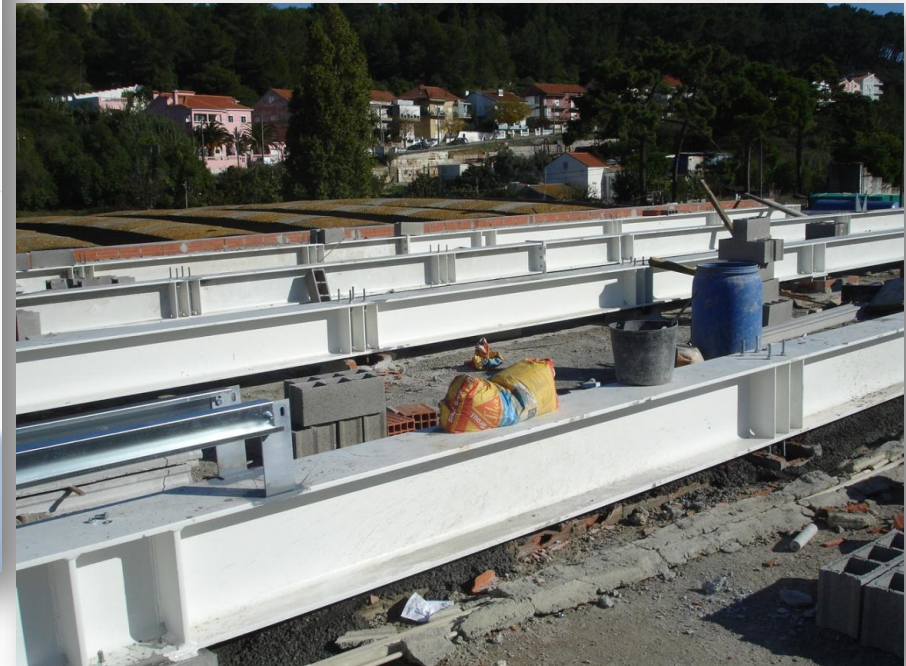
Estrutura de reforço da
laje da cobertura

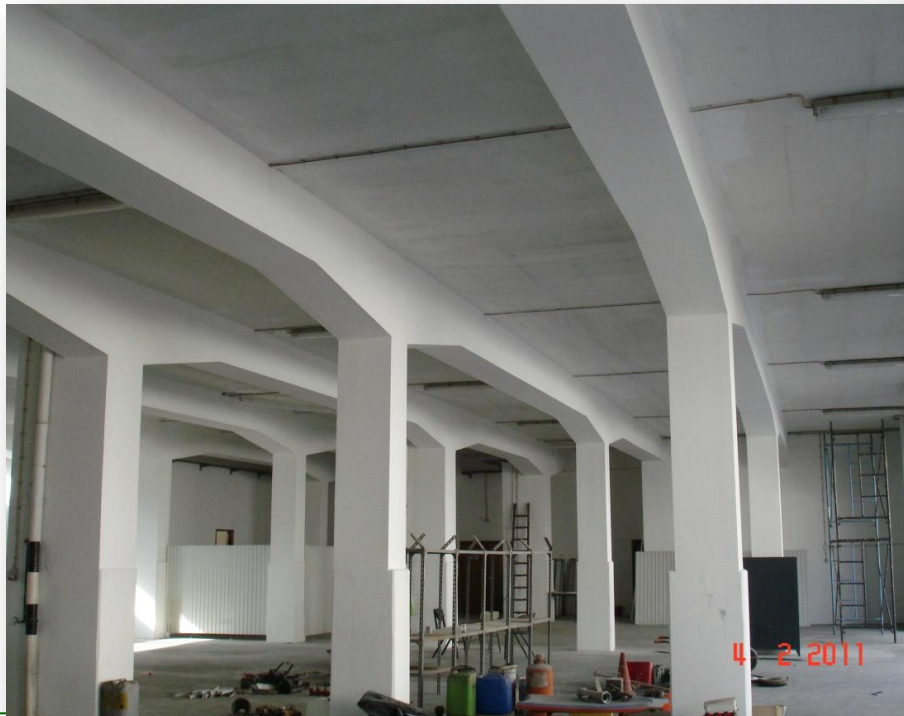
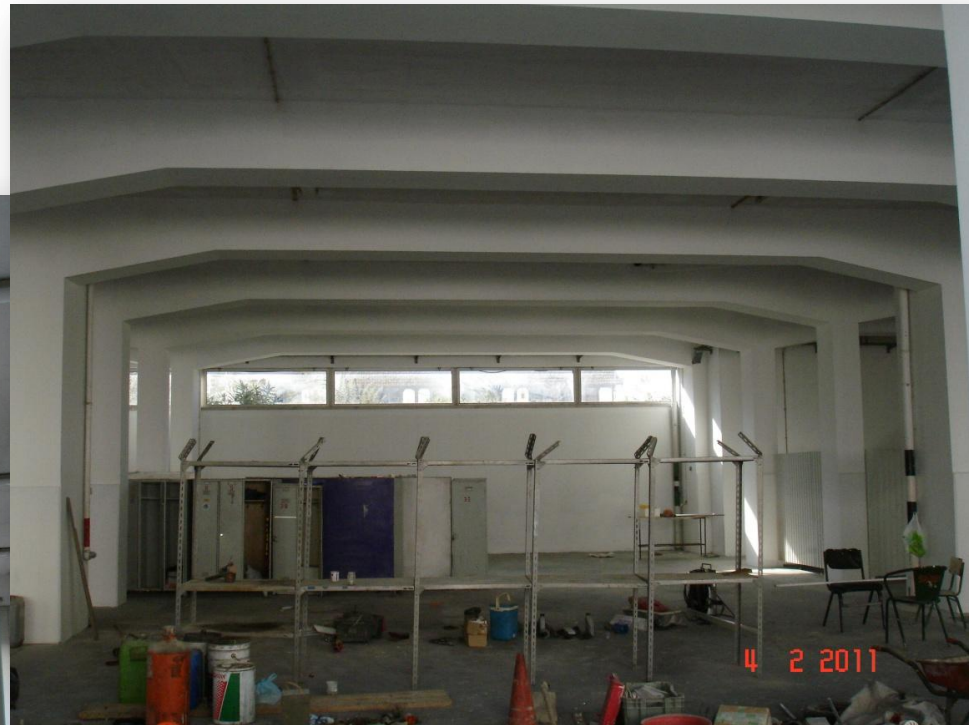
Pórticos metálicos no piso térreo

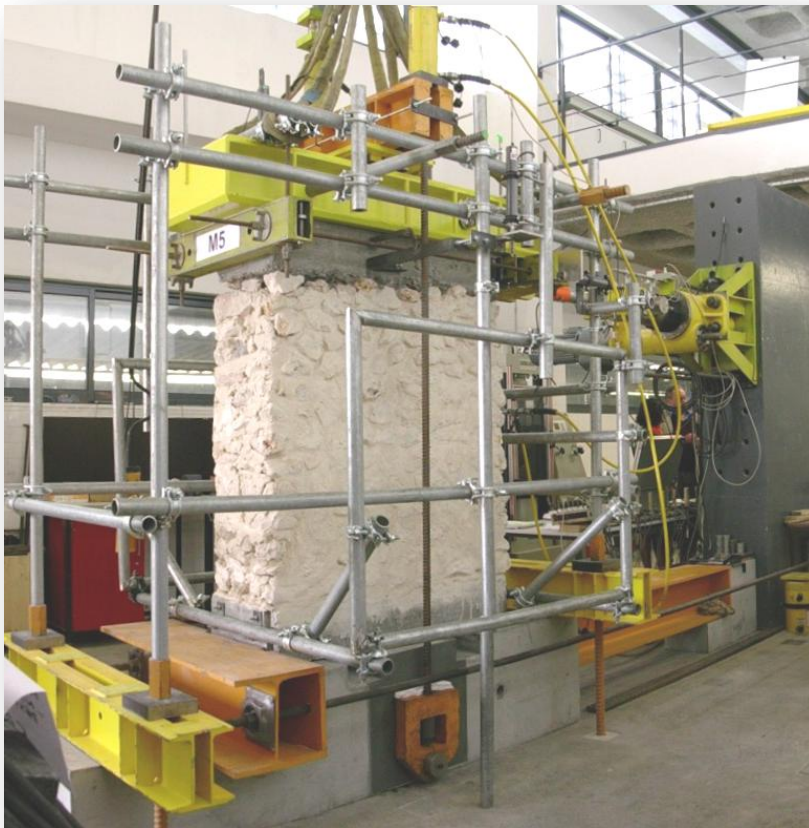
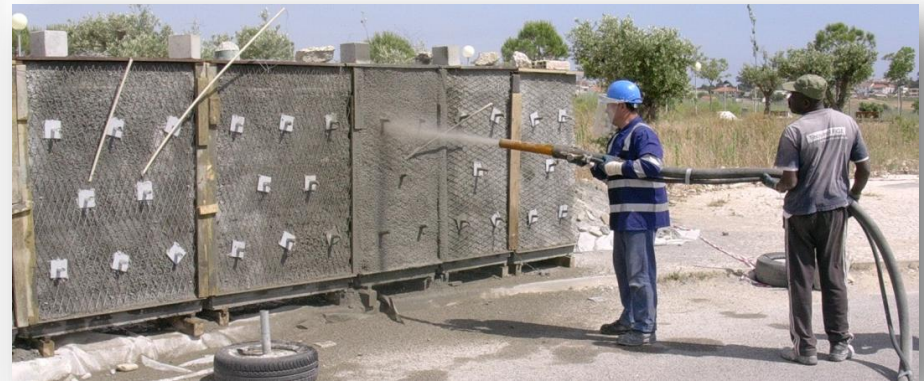
- Reforço de edifícios de alvenaria de pedra tradicional
