**Estudo dos modos de falha de rolos de  
uma linha de produção de fibras  
acrílicas**

Dissertação para obtenção do Grau de Mestre em  
Engenharia Mecânica

This dissertation is based on the study of a failure case in the production rolls of acrylic fibres in the company Fisipe S.A., namely in the spinning rolls. To understand the origin of the failure, it was necessary to study the entire process involved in the manufacture of the acrylic fibres, as well as the materials that are used in the spinning machines.

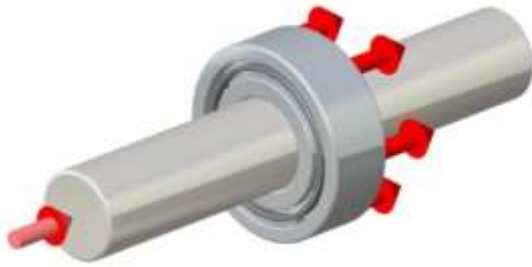
Figura 2.2 - Carga axial num rolamento [5]

Os rolamentos podem estar sujeitos a cargas axiais e/ou radiais estando maioritariamente sujeitos a ambas as cargas [5]. Na figura 2.2 são apresentadas as cargas axiais a que um rolamento está sujeito, enquanto que na figura 2.3 estão representadas as cargas radiais, sendo indicada a força.

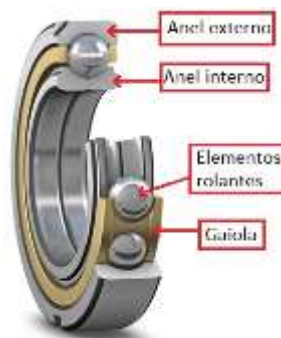
Figura 2.4 - Componentes dos rolamentos [5]

Os elementos rolantes podem ser: esferas, rolos, cones ou agulhas. São geralmente feitos de uma liga de aço cromado especial de alta pureza. Materiais especiais como a cerâmica e plásticos também são usados. A gaiola tem como finalidade manter o afastamento entre si dos elementos rolantes conservando a sua posição relativa. Os rolamentos que não possuem gaiola têm a totalidade do espaço preenchido entre os anéis por elementos rolantes [5]. Na figura 2.4 é possível observar os componentes diferentes que formam dos rolamentos.

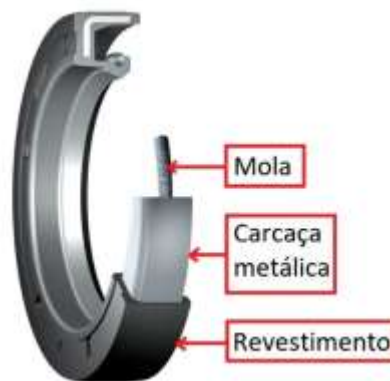
Figura 2.5 - Componentes do retentor [7]

O retentor tem como função reter o lubrificante no lado interno do conjunto evitando fugas. É composto por de três peças principais: a carcaça metálica, a mola e o revestimento de borracha com lábio de vedação [7].

A mola é responsável por compensar a carga radial exercida sobre o eixo. O lábio do retentor atua com a finalidade de reter o fluido quando o eixo se encontra na condição dinâmica ou estática. Na figura 2.5 é possível observar espacialmente cada componente do retentor.

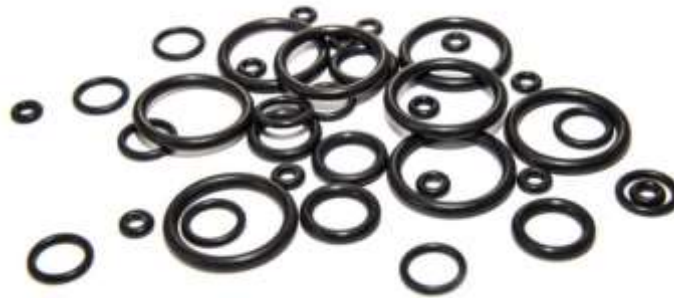
Figura 2.6 - *O'rings* [10]

O *o'ring* tem como objetivo vedar e prevenir a passagem indesejável de produtos, gasosos ou líquidos, para as peças e equipamentos e opera a diversas temperaturas e com diversos níveis de pressão. São adequados tanto para aplicações estáticas como dinâmicas.

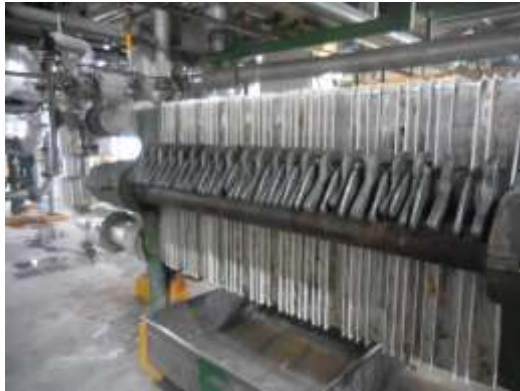
Figura 3.2 - Filtração de impurezas e partículas

Na área de preparação do xarope (DP) é produzido o xarope para a obtenção de fibras acrílicas. O xarope é obtido por dissolução do polímero em pó num solvente. Após a dissolução dos polímeros, o xarope é filtrado de modo a remover quaisquer impurezas ou partículas sólidas de polímeros não dissolvidos. Por fim, este xarope filtrado é fornecido com uma pressão constante à zona do *spinning*. Nas figuras 3.2 e 3.3 pode ver-se a filtragem do xarope antes de ser enviado para a zona do SP.

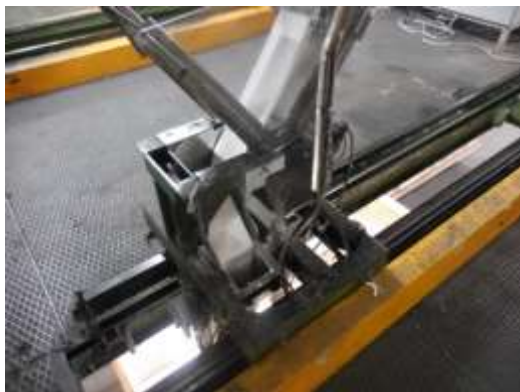
Figura 3.4 - Distribuidor da fibra

Na área de corte e embalagem (CB) o material proveniente da área SP é recolhido em contentores contendo a fibra, como identificado nas figuras 3.4 e 3.5. Posteriormente é embalado e entregue ao cliente ou é enviado para a zona de fiação.

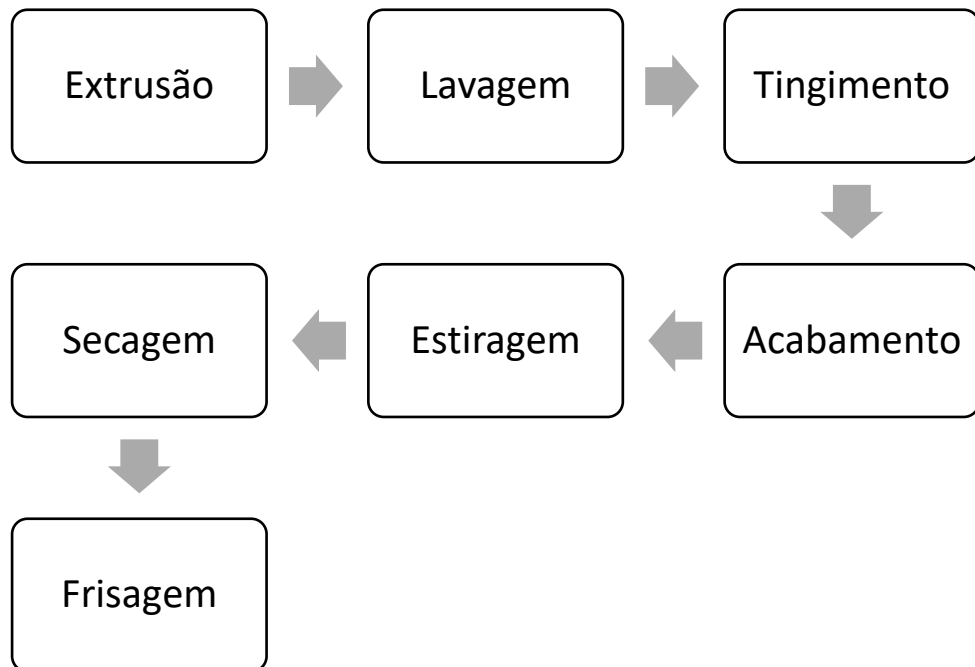
Figura 3.6 - Esquema de processos do *spinning*

A sequência de processos apresentada na figura 3.6 representa os processos do *spinning*.

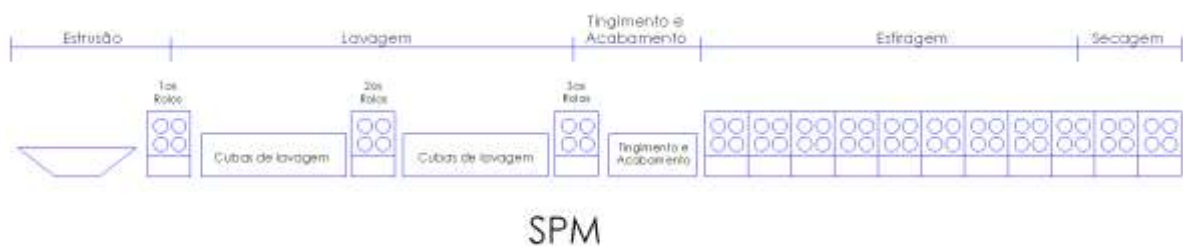
Figura 3.7 - Processos da área de *Spinning* [14]

As máquinas de *spinning* são compostas por vários componentes como as cubas e os *carters*. Estes últimos são compostos por quatro rolos de *spinning* cada. Na figura 3.7 está representado esquematicamente uma SPM com a ordenação das máquinas, podendo estas variar com os tipos de fibras a serem produzidas.

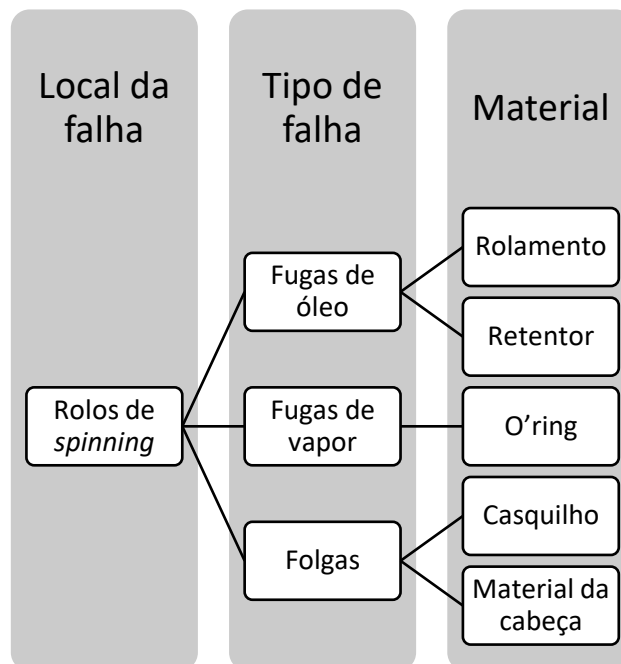
Figura 4.1 - Esquema da análise da falha

Após analisar os tipos de falha existentes – fugas de óleo, fugas de vapor e folgas excessivas – foi possível atribuir o componente que estava associado a essa falha, como demonstrado no esquema da figura 4.1. Por exemplo, as fugas de vapor existentes são devidas à má vedação ou à deterioração precoce do *o’ring*.

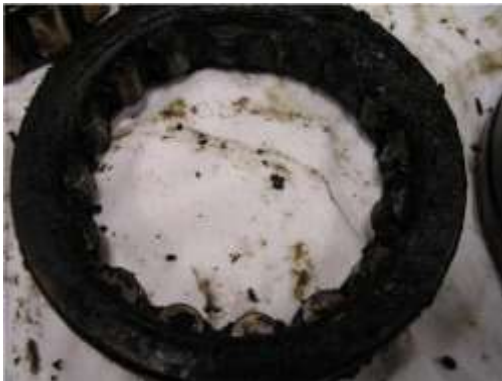
interior dos rolamentos fazendo com que estes não tenham o funcionamento correto. Como exibido nas figuras 4.5 e 4.6 é possível ver a acumulação do óleo nos rolamentos assim como nos rotâmetros.

Figura 4.5 - Acumulação de óleo carbonizado nos rolamentos

Esta acumulação de óleo leva ao mau funcionamento dos componentes, resultando no seu desgaste precoce que por sua vez origina folgas.

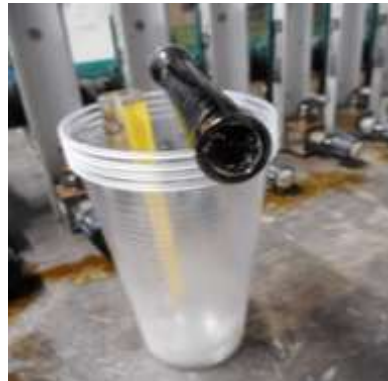
Figura 4.6 - Acumulação de óleo carbonizado nos rotâmetros

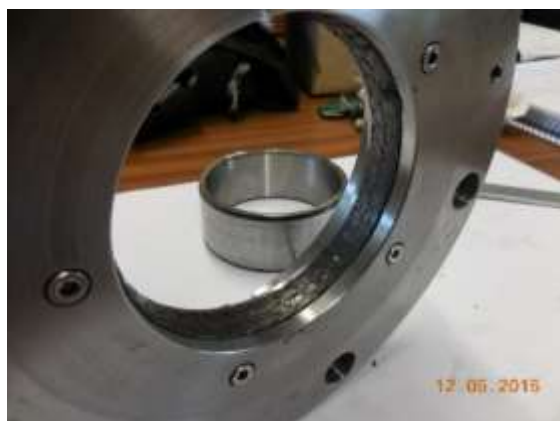
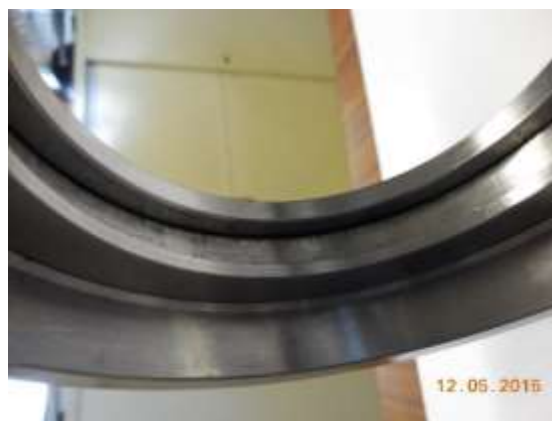
Figura 5.1 - Caixa com o cordão de empanque

Figura 5.2 - Caixa alterada para o cordão de empanque

No último teste a ser realizado usou-se cordões de empanque, de material G-Spezial 6560, em substituição dos retentores (anexo D.4). Foi alterada a caixa do retentor de modo a acomodar os cordões de empanque como demonstrado nas figuras 5.1 e 5.2.

Este último teste foi o que obteve melhores resultados, em que o primeiro cordão de empanque foi colocado a 19/05/2015 e foi verificada a sua condição a 18/11/2016, onde se confirmou que o retentor estava em ótimas condições e não havia fugas de óleo. O cordão de empanque foi posteriormente retirado na revisão geral no fim desse mesmo ano. Quando este foi desmontado verificou-se que o cordão de empanque estava em perfeito estado ao ponto de o cordão ser reutilizado para outras funções.

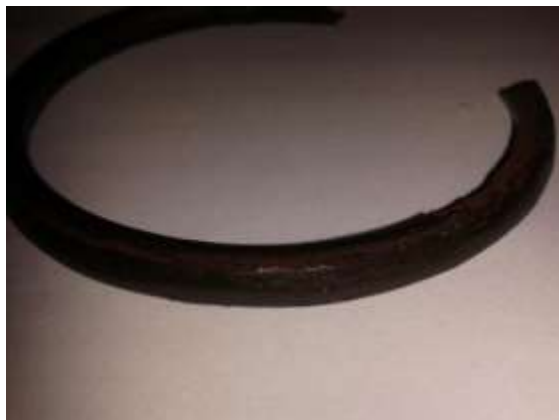
Um dos materiais a ser testado foi o Ecoflas em que foram instalados quatro *o'rings* em quatro rolos diferentes numa máquina. O resultado deste teste foi negativo, visto a temperatura de serviço utilizada ter danificado os *o'rings*, fazendo com que estes perdessem elasticidade e por sua vez não vedassem o vapor de água havendo assim fugas.

As figuras 5.3 e 5.4 mostram algumas das falhas ocorridas nos testes feitos dos *o'rings* do material de Ecoflas.

Figura 5.3 - *O'ring* desfeito

Por fim encontrou-se um material em que a sua relação qualidade/preço era favorável e a vedação dos rolos era positiva. O material escolhido foi o Aflas, sendo mais barato do que o material anterior. Estes *o'rings* demonstraram uma boa vedação diminuindo o número de fugas de vapor dos rolos.

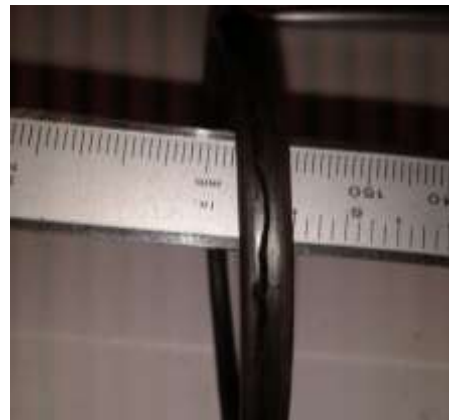
Figura 5.4 - *O'ring* rasgado

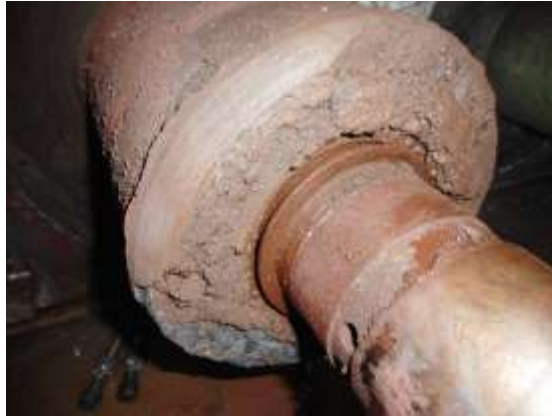
Um dos problemas verificados após a desmontagem dos rolos de *spinning* foi a acumulação de óleo entre a cabeça e os rolos, como se verifica na figura 5.6. Tal como foi referido anteriormente, seria desejável a utilização de rolamentos de grafite ou cerâmicos, que não precisassem de lubrificação, de modo a evitar a utilização de óleo. Contudo, esses rolamentos não existem nas dimensões dos que estão a ser atualmente instalados no sistema mecânico em estudo.

Figura 5.6 - Acumulação de óleo na cabeça devido a fuga

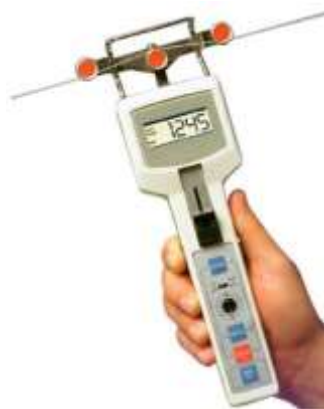
Figura 5.7 - Tensiómetro existente na fábrica

Na figura 5.7 observa-se o tensiómetro que se tentou utilizar para a medição da tensão das fitas. Este material não consegue medir a quantidade necessária de filamentos.

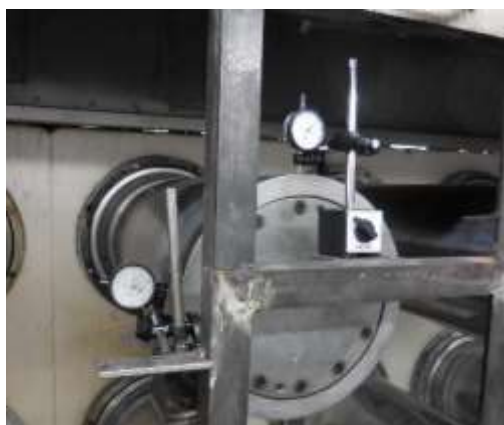
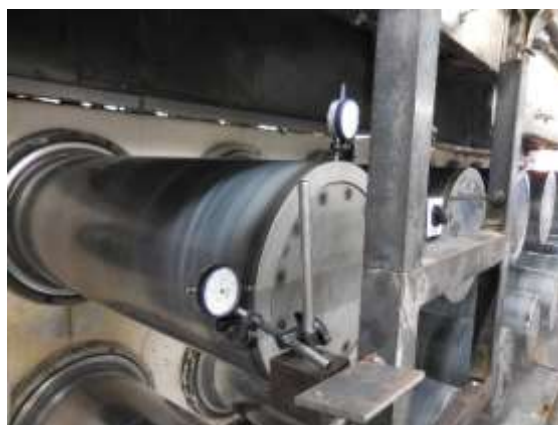
Nas figuras 5.8 e 5.9 é identificada a disposição dos comparadores de modo a medir o deslocamento vertical e horizontal do rolo de *spinning*.

Figura 5.8 - Disposição dos comparadores (vista frontal)

Figura 5.9 - Disposição dos comparadores (vista lateral)

O segundo teste proposto foi a medição da flecha do rolo da SPM quando as fitas passam nestes. Para esse efeito, foi construída uma estrutura na qual se apoiaram dois comparadores, um na vertical e outro na horizontal, os quais foram colocados quando a máquina trabalhava sem as fitas. Depois foram passadas as fitas e foi medido o deslocamento do rolo; de seguida, através de simulação numérica, foram calculadas as forças a que os rolamentos estão sujeitos.

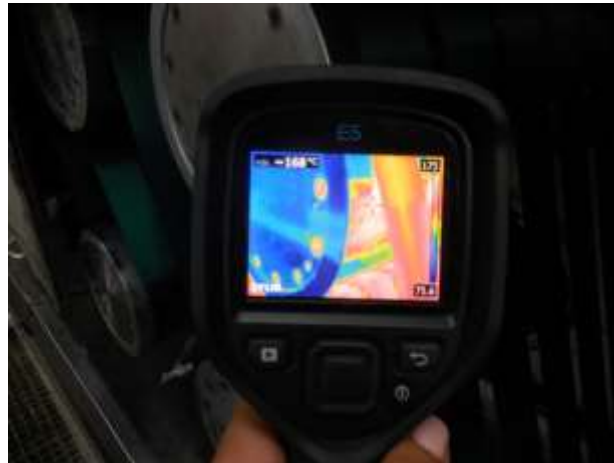
Figura 5.10 - Temperatura de serviço dos rolos do *spinning*

Uma das grandes dificuldades da realização deste teste foi a condição de elevada temperatura a que estão sujeitos os materiais. Como mostra a figura 5.10, consegue-se verificar que as temperaturas de serviço são elevadas, cerca de 168°C, o que dificultou a utilização dos materiais a serem utilizados em condições de segurança.
