# **Leandro Freitas Gomes**

# Caracterização material da Muralha Fernandina de Lisboa

Dissertação para obtenção do Grau de Mestre em Engenharia Civil – Perfil de Construção

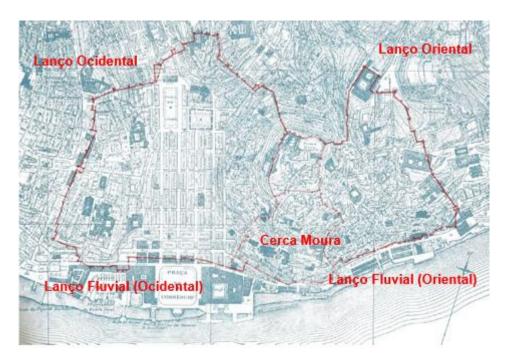
Figura 2.2 - Traçado principal e limites da muralha Fernandina de Lisboa levantados nos anos de 1856/58 (adaptado de Vieira da Silva, 1987a)

Simultaneamente ao acentuado crescimento da cidade, como referido na secção 2.1, o traçado da muralha desenvolvia-se acompanhando esse denso crescimento que se fazia constituir dos vários territórios que se iam anexando em redor da cidade de Lisboa. Segundo a bibliografía analisada, estes territórios eram formados a Oeste pelo "arrabalde" que se designa e conhece atualmente pela zona da baixa de Lisboa, com extensões para o Monte de Santana para Norte e Montes de São Roque e São Francisco para Oeste. Do lado Este o traçado da muralha seguia pelo bairro histórico de Alfama com extensões a Norte para o Monte da Graça e a Este para Santa Clara (Vieira da Silva, 1987a). Desta forma a muralha encontra-se dividida em quatro troços ou lanços principais: o lanço Ocidental, o lanço Oriental e os lanços Marginais ou Fluviais. Estes lanços principais (Figura 2.2) definiam-se em duas grandes bolsas (assinalado a traço preenchido) que circundavam as já existentes muralhas antigas (a tracejado): a Cerca Moura, que representa a bolsa central na Figura 2.2, e as muralhas do Castelo de São Jorge, mais evidentes na Figura 2.3. Considera-se então que a muralha está definida a Oeste pelo lanço Ocidental e a Este pelo lanço Oriental, respetivamente. A Norte o traçado da muralha está contido em parte nos lanços Ocidental e Oriental e a Sul fazem parte os lanços Marginais ou Fluviais (Oriental e Ocidental).

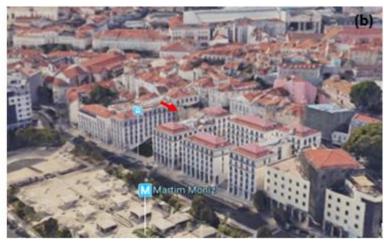
Figura 3.4 - Torre do Jogo da Péla (setas): a) Intervenção da EPUL em 2006 (W3); b) Imagem retirada do Google *Earth* em 2019

Nos últimos anos têm sido desenvolvidos diversos trabalhos envolvendo esta estrutura, tais como demolições de antigos edifícios próximos à estrutura, obras de renovação de infraestruturas e anexação de novos edifícios, este último causando grande impacto na área envolvente à torre pela construção por parte da EPUL duma urbanização adjacente. A Figura 3.4 apresenta uma imagem do local da Torre antes e após a construção da urbanização da EPUL.

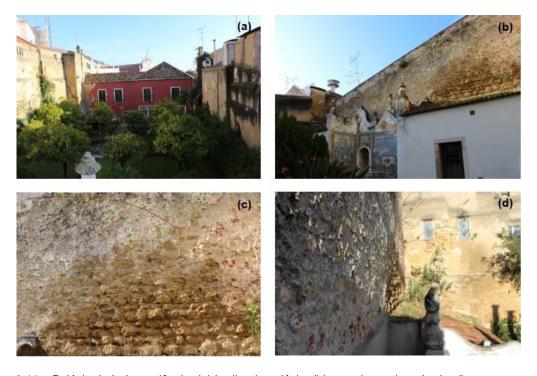
Figura 3.11 – Palácio da Independência: (a) jardim do palácio; (b) troço inspecionado; (c, d) zonas nos muros evidenciando forte degradação

Este troço de muralha pertencente ao seu lanço Ocidental encontra-se intensamente exposto à ação atmosférica (Figura 3.11c,d) o que pode justificar o estado de degradação do muro exposto a Sul, que constitui este sector. O mau estado de conservação advém de diversas intervenções que se têm verificado, como a inclusão de uma escadaria no topo que, segundo o levantamento de Vieira da Silva (1987) iniciado em 1948, já se encontrava anexada ao topo da muralha, e a reparação com diferentes e inapropriadas argamassas.

Dada a falta de coesão e tipo de alvenaria usada, neste local não foi possível retirar qualquer amostra por carotagem, apenas alguns fragmentos da argamassa da alvenaria. Visualmente foi possível verificar na fachada exposta a Sul que se tratava duma alvenaria de pedra calcária irregular argamassada juntamente com fragmentos de outros agregados maioritariamente cerâmicos, muito provavelmente utilizados em encasques posteriores, dos quais foi possível extrair alguns fragmentos.

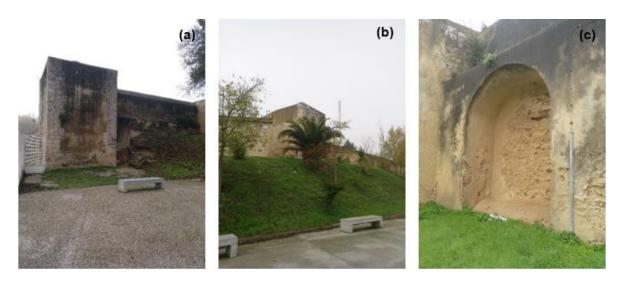
Figura 3.13 – Elementos constituintes da muralha na Escola Básica e Secundária Gil Vicente: (a,b) cubelos e (c) "nicho" na muralha de taipa

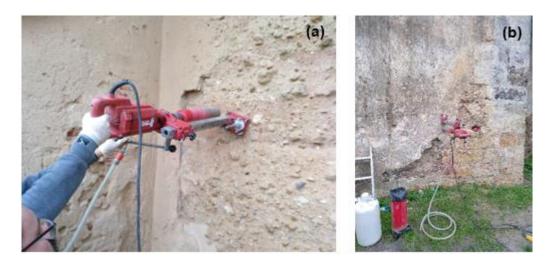
Figura 3.14 – Extração de carotes na Escola Básica e Secundária Gil Vicente: (a) paramento da muralha em taipa e (b) no cubelo

Neste local de referência foi possível a extração de três carotes (Figura 3.14), sendo duas delas do paramento da muralha identificado na Figura 3.14 (a) e a outra extraída do cubelo (Figura 3.14b), ambos os locais identificados com a seta a negro na Figura 3.12.

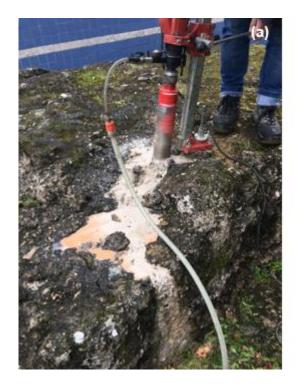
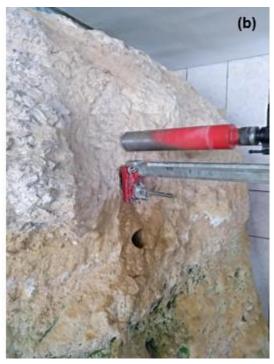
Figura 3.21 – Muralha e Torre - Condomínio dos Terraços de Bragança: Extração de carotes verticais na torre (a) e horizontais no paramento da muralha em taipa (b)

Constituindo um dos melhores troços existentes da Muralha, foi possível a extração de quatro carotes provenientes de dois sectores diferentes. Duas carotes (obtidas por furos verticais) foram extraídas na torre (Figura 3.21a) tendo-se verificado que eram constituídas por alvenaria de pedra calcária irregular argamassada com cal aérea e diferentes agregados (siliciosos, cerâmicos e calcários). As outras duas carotes (obtidas por furos horizontais) foram extraídas da muralha em taipa do paramento exposto a Sul (Figura 3.21b).

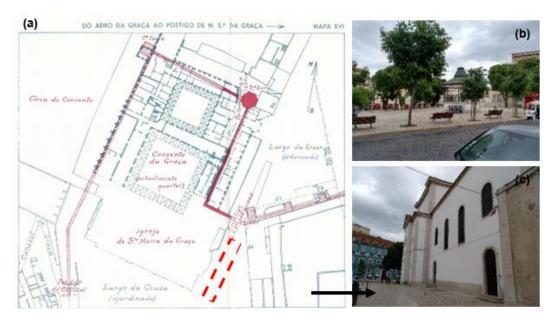
Figura 3.24 – Localização em planta (zona a tracejado) do local de extração das amostras no Largo da Graça (adaptado de Vieira da Silva, 1987b) (a); perspetiva atual do local de referência (b); Igreja da Graça junto ao traçado da muralha neste troço

O Largo da Graça, localizado no bairro com a mesma denominação, é um dos muitos locais de roteiro turístico da cidade de Lisboa. Encontra-se numa área junto ao miradouro de Nossa Senhora do Monte e ao Convento e Igreja da Graça (Figura 3.24), com coordenadas 38°43'0.2"N 9°07'48.6"W. Antes da construção da muralha Fernandina de Lisboa, o largo encontrava-se fora da cintura de muralhas existentes na altura, isto é, o largo estava fora da Cerca Moura. Só aquando da construção, em 1373, é que passou a estar inserido nos domínios da cidade e, desta forma, protegido. Este facto é comprovado, através dos vestígios da superestrutura presentes no quartel dos bombeiros, bem como nas intervenções realizadas em 2016 no próprio Largo.

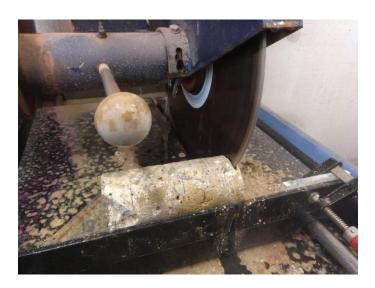
Figura 4.2 – Operação de corte da carote para obtenção dos provetes para ensaios

O corte dos provetes cilíndricos foi efetuado numa máquina de corte *Struers TS* (Figura 4.2 – Operação de corte da carote para obtenção dos provetes para ensaios) no laboratório de Geologia de Engenharia do Departamento de Ciências da Terra da FCT NOVA.

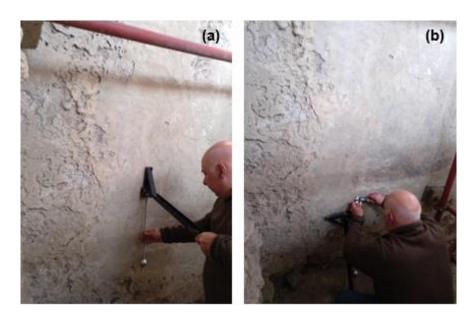
Figura 4.4 – Equipamento *Martinet-Baronnie* (a) e medição do diâmetro com craveira (b)

seguida, deixa-se cair o braço do aparelho com 0,60 m de comprimento que possui na sua extremidade uma esfera de aço com 0,5 kg de massa e 50 mm de diâmetro. A esfera provoca um choque na superfície cuja mossa é quantificada pelo seu diâmetro, medido com uma craveira (Figura 4.4b). Quanto menor for o diâmetro da mossa maior será a resistência do material; em situações nas quais ocorram fissurações do material, dá indicação de que é menos deformável.

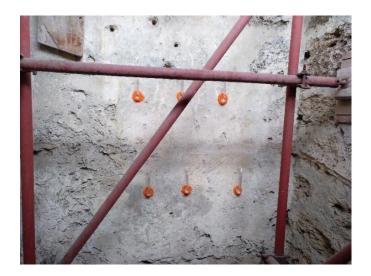
Figura 4.5 – Tubos de Karsten colocados em parede do caso de estudo 1

O ensaio de absorção de água sob baixa pressão com utilização de tubos de *Karsten* foi efetuado segundo os procedimentos indicados na norma EN 16302 (CEN, 2013a). Este ensaio avalia a permeabilidade do material através da quantidade de água absorvida durante um determinado período de tempo numa dada área de contacto, sob uma baixa pressão conferida por uma coluna de água. Os tubos de *Karsten* utilizados (Figura 4.5) têm uma graduação de 0 a 4 mL e, para o método de ensaio adotado, os tubos foram antecipadamente limpos de modo a remover algumas partículas soltas eventualmente presentes e de seguida fixados verticalmente na parede com recurso a plasticina resistente à água. A plasticina foi fixa na superfície do bordo dos tubos em contacto com a superfície a testar, sem excesso, de modo a deixar livre a área do material a ensaiar que está em contacto direto com a água. Depois de fixos, com a ajuda de um esguicho encheram-se os tubos até ao valor de 4 mL e deu-se início à contagem do tempo através de um cronómetro. Para manter constante a pressão, a altura teria de ser reposta, o que não foi feito, por simplificação.

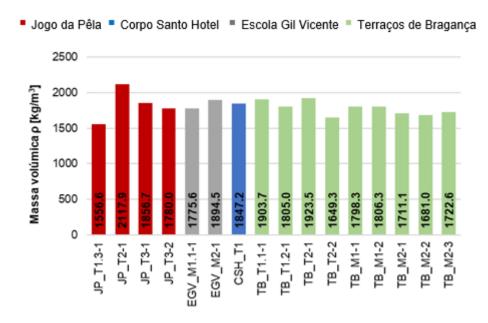
Figura 5.17 – Valores de massa volúmica aparente para os provetes de taipa e argamassa de alvenaria de pedra irregular

O valor da massa volúmica aparente dos 16 provetes (Figura 5.17), determinados pelo método geométrico, não apresentam grandes diferenças entre si. O provete JP\_T2.1 é o que apresenta o valor mais elevado e o JP\_T1.3 o menor, ambos do mesmo material e caso de estudo 1 (Torre Jogo da Péla). Os provetes de taipa apresentam valores de ordem de grandeza muito semelhante aos de alvenaria da argamassa de pedra irregular, o que não era à partida esperado. Nos provetes de argamassa os valores obtidos são de acordo com o expectável, uma vez que apresentam agregados calcários de grandes dimensões, o que pode justificar os elevados resultados.

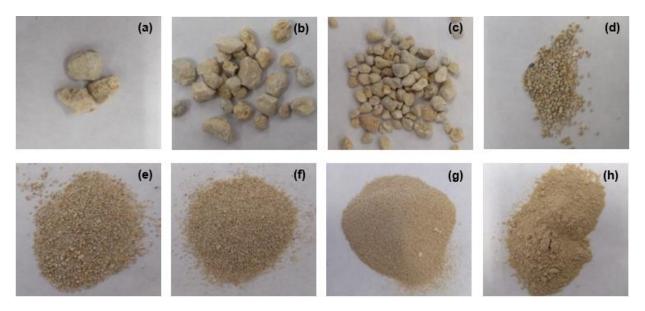
Figura A 42 - Análise granulométrica provete EGV\_M2.2: (a) fração 4,75 mm; (b) fração 2,36 mm: (c) fração 1,18 mm; (d) fração 600 μm; (e) fração 300 μm; (f) fração 150 μm; (g) fração 75 μm; (h) fração < 75 μm
