**ORGANIZAÇÃO INTERNA E DISTRIBUIÇÃO DA CARGA A BORDO
DA FRAGATA *SANTO ANTÓNIO DE TANÁ* (1697)**

Dissertação de Mestrado em Arqueologia

Julho 2014

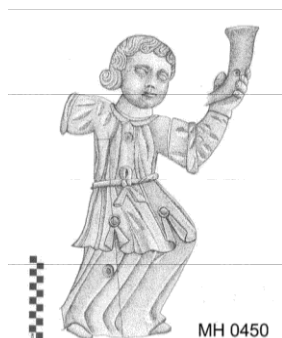
Também incluída nesta classe e subclasse está uma das peças mais icónicas do arqueossítio: um fragmento de madeira, trabalhado, representando um anjo com uma trompa na mão⁷, provavelmente peça integrante da decoração da popa, e que pode ser visto na Figura 26.

Figura 26 – MH 0450 – Anjo em madeira

⁷ Sabe-se ser este o caso por existir, com um outro registo (MH 0541) uma peça “gémea”, igualmente incompleta, mas que apresenta o extremo direito, o que permite, portanto, recriar a peça na sua totalidade, como visível na ilustração da Figura 26.

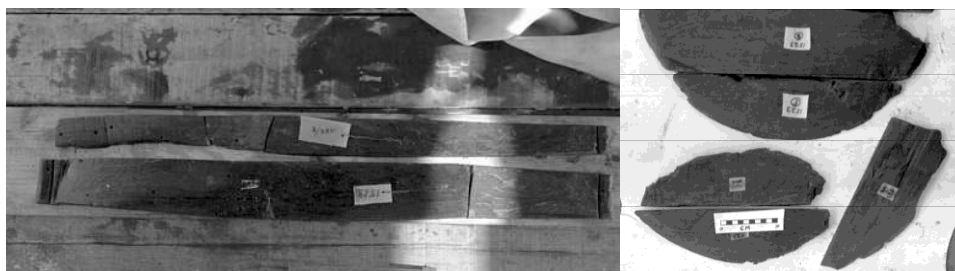
A título explicativo e de exemplo apresentamos aqui um dos achados desta classe (Figura 49), que representa um fundo de barril, circular, e duas aduelas e uma reconstituição apresentada pela equipa de investigação de modo a ilustrar como seriam os barris encontrados que iriam a bordo da *Santo António de Taná* (Figura 50).

Figura 49 – MH 1523 - Duas aduelas de barril e um fundo de barril
