Os Silos Medievais de Almada. Morfologia e dinâmicas de utilização.

**Dissertação
de Mestrado em Arqueologia**

Dissertação apresentada para cumprimento dos requisitos necessários à obtenção do grau de Mestre em Arqueologia, realizada sob a orientação científica de Professor Doutor Rodrigo Banha Da Silva

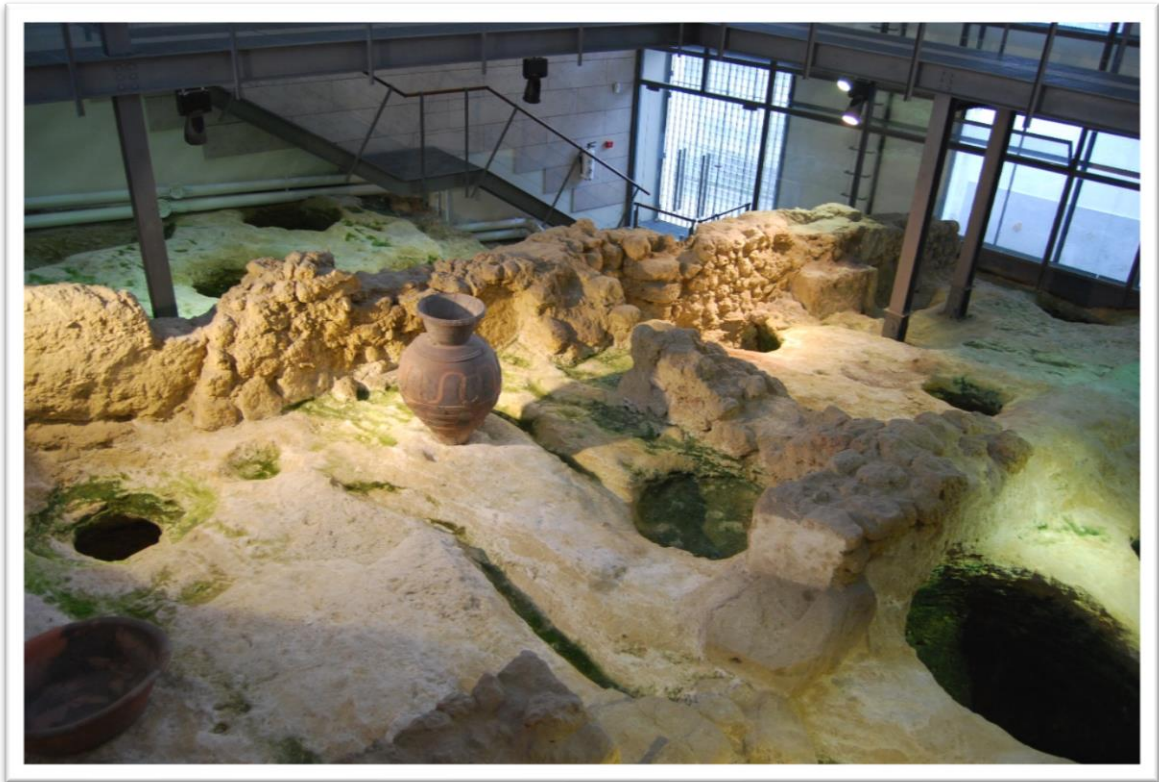
Fotografia 1 – Enquadramento geral das estruturas musealizadas no Museu Medieval Moderno.

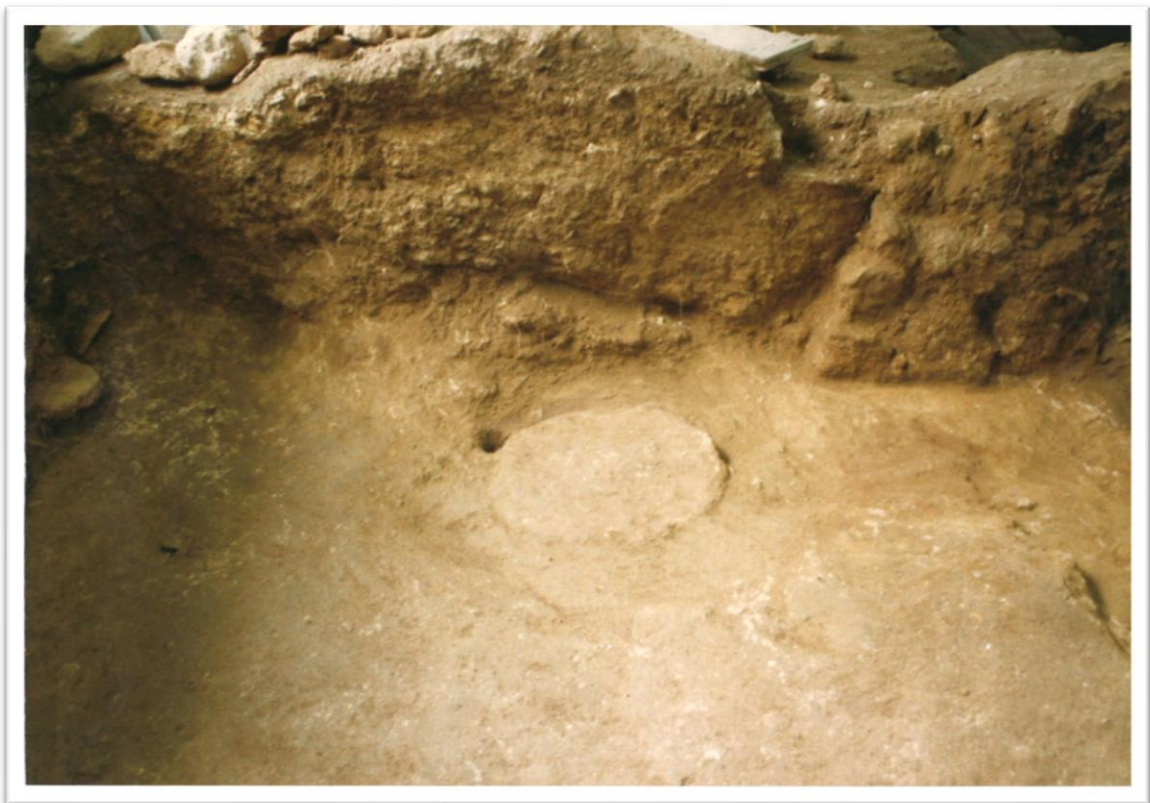
Fotografia 2 – Detalhe do Silo 20, ainda selado. (Arquivo fotográfico do Museu de Arqueologia e História).

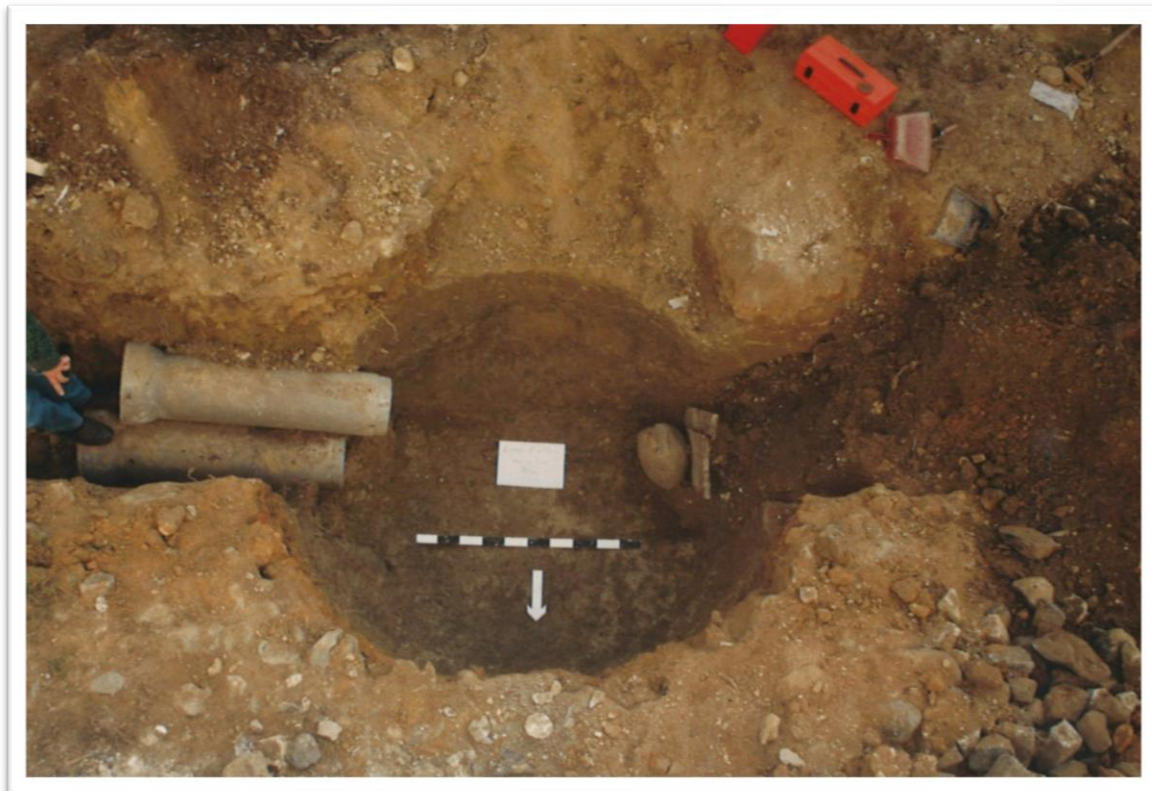
Fotografia 3 – Plano final do Silo 56, identificado no Largo 1º de Maio. (Arquivo fotográfico do Museu de Arqueologia e História).

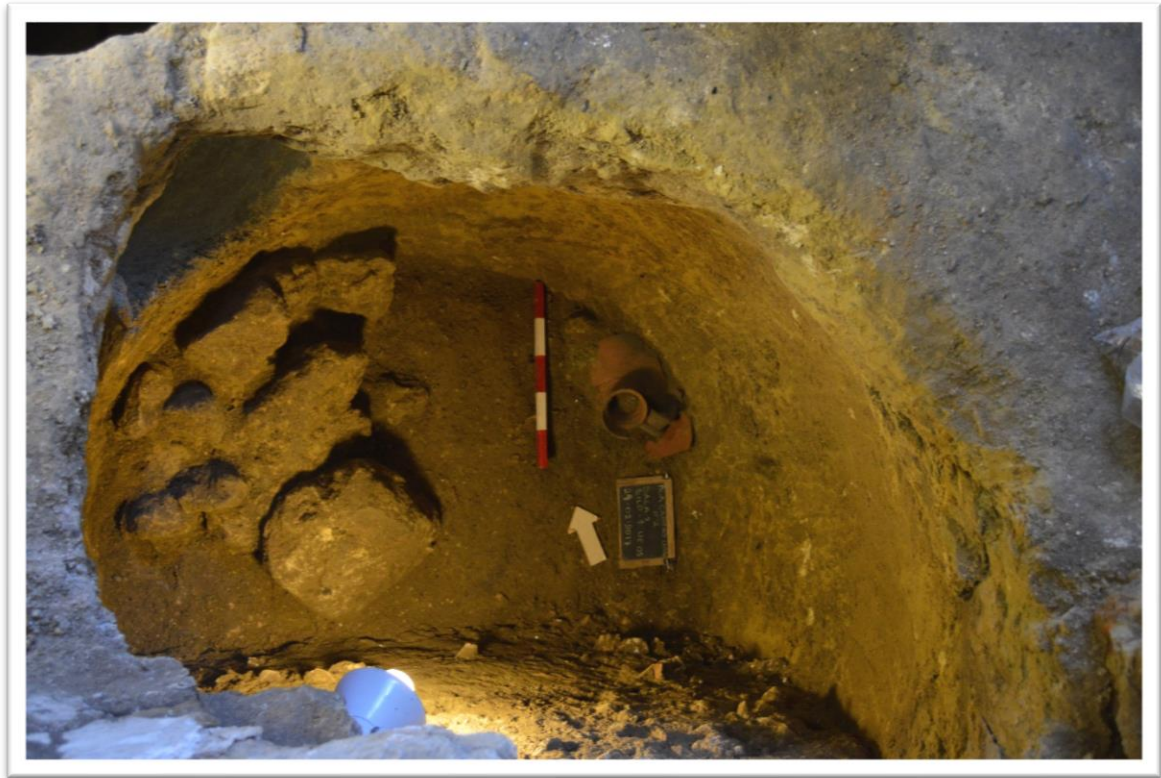
Fotografia 5 – Detalhe do enchimento do Silo 54 (RCL, n.º 2).

Também os Silos 34 e 35 (RHN n.ºs 18-20) e, os Silos 54 e 55 (RCL, n.º 2) se apresentam ligados, embora nesta situação, pareça tratar-se de uma rotura accidental decorrente do processo de construção de uma das estruturas, pois é perceptível que houve uma tentativa de reduzir o diâmetro de um dos silos para evitar a interceção das duas estruturas.

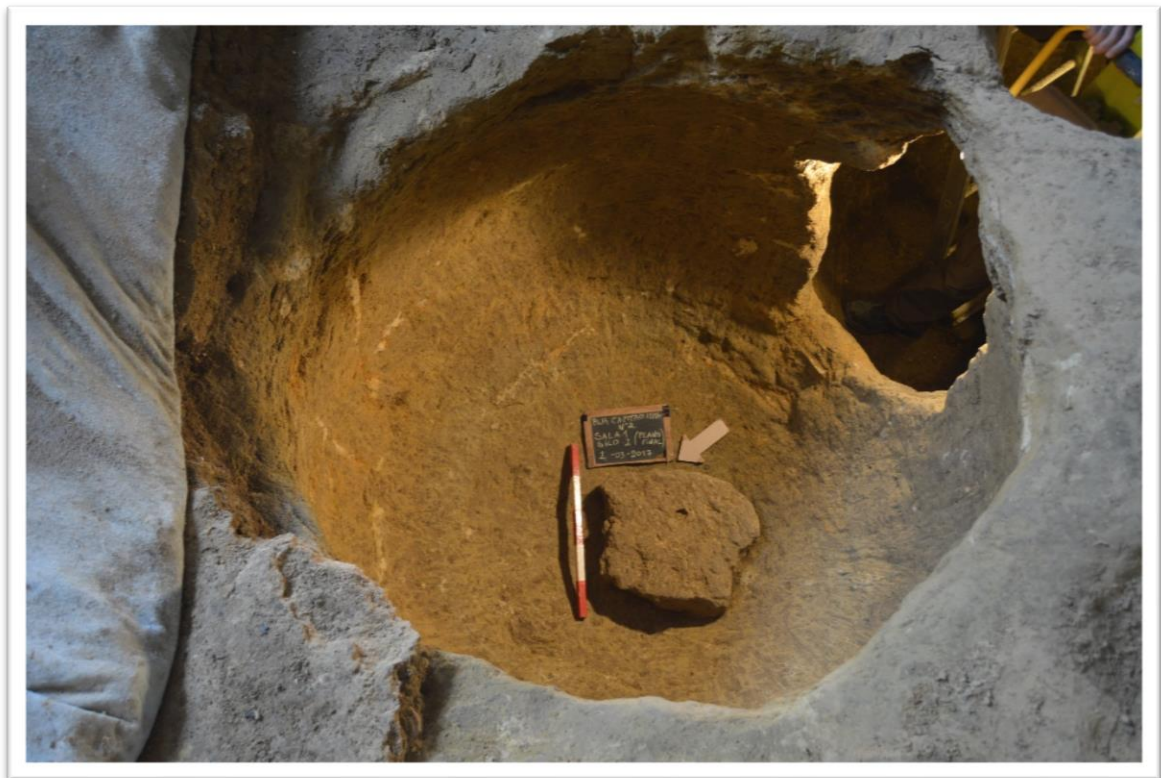
Fotografia 6 –Plano final do Silo 55 (RCL, n.º 2). Detalhe da tampa e do orifício de ligação ao Silo 54.

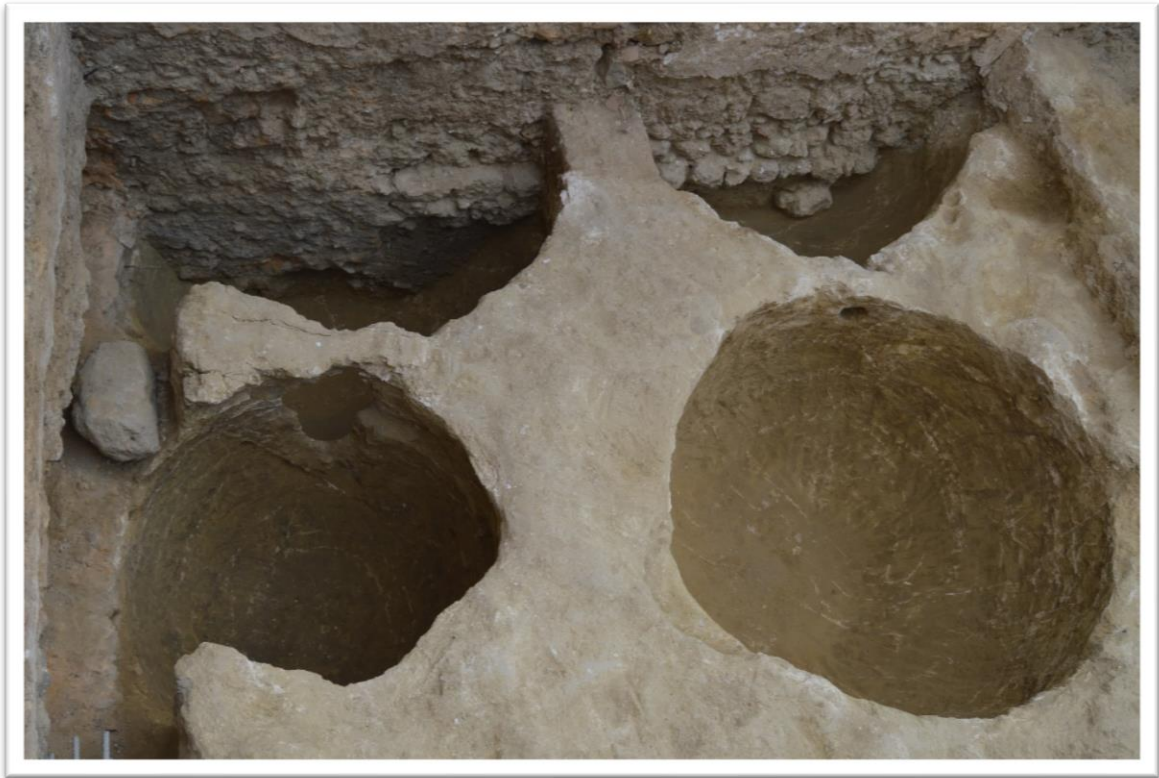
Fotografia 7 – Enquadramento geral dos Silos 32-35 (RHN, n.ºs 18-20).

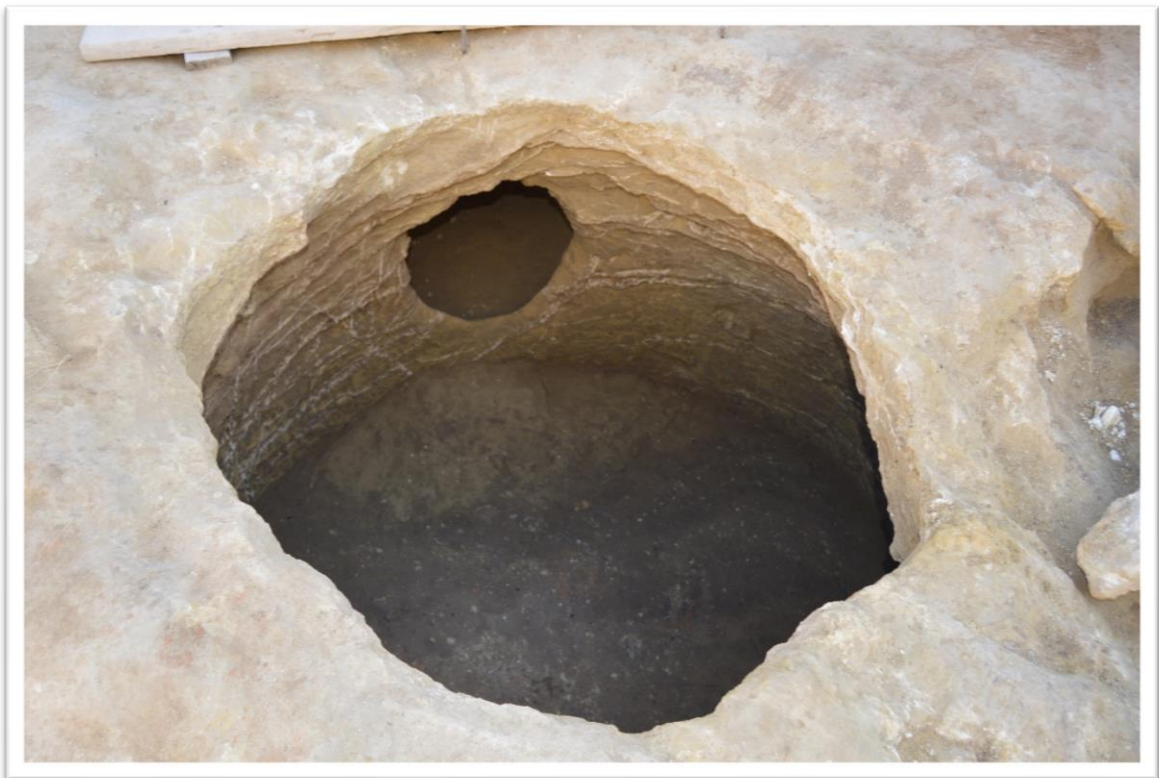
Fotografia 8 – Detalhe do orifício entre os Silos 28 e 30 (RHN, n.ºs 18-20).

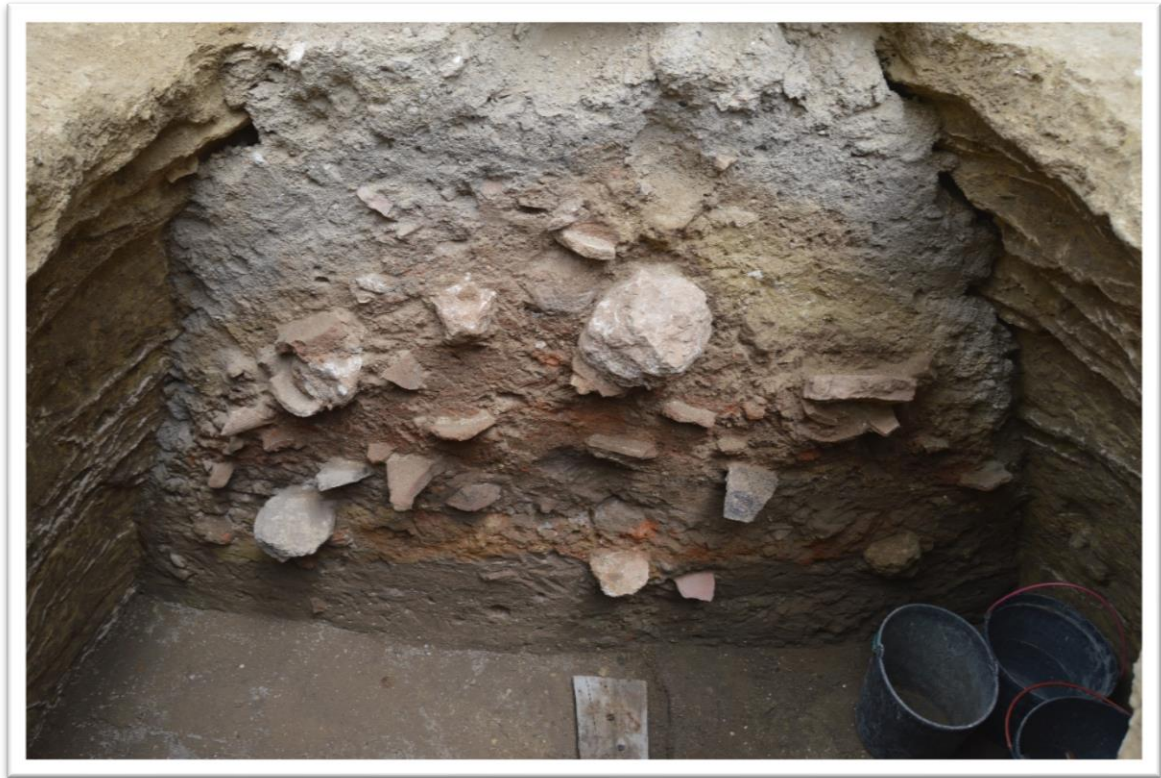
Fotografia 9 – Corte estratigráfico da parte superior do Silo 30 (RHN, n.ºs 18-20, Silo 4)

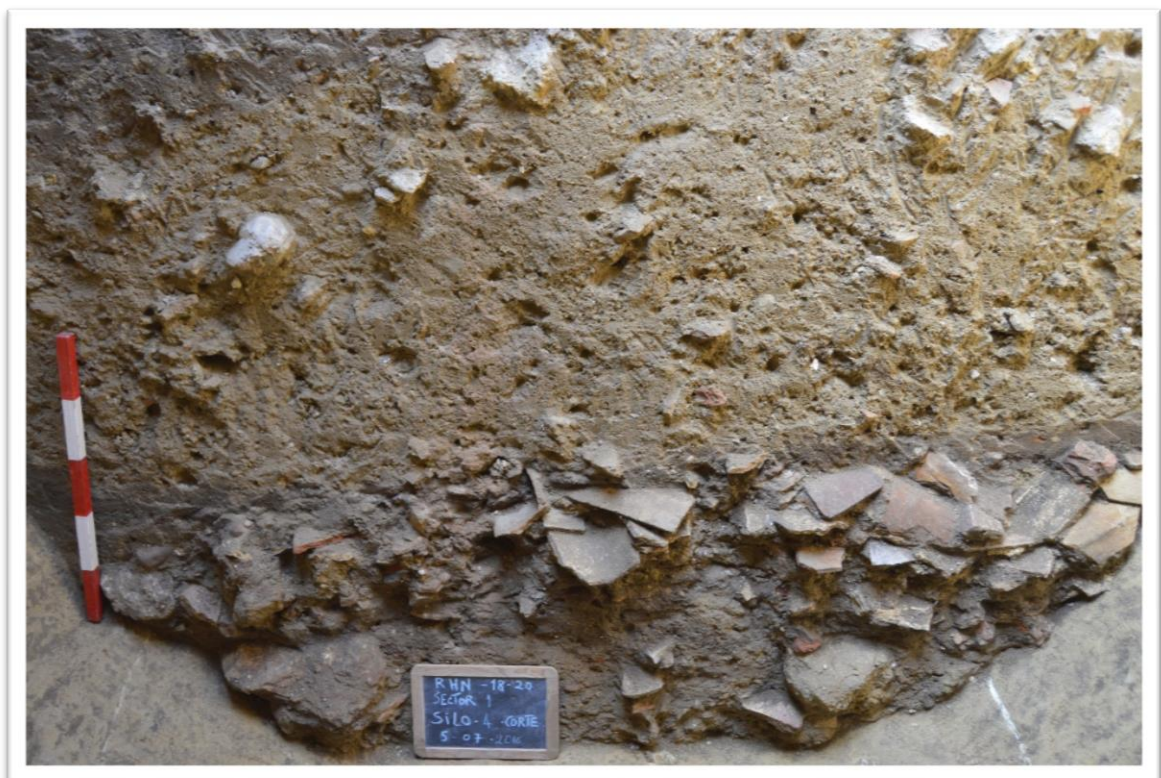
Fotografia 10 – Corte estratigráfico da parte inferior do Silo 30 (RHN, n.ºs 18-20, Silo 4).

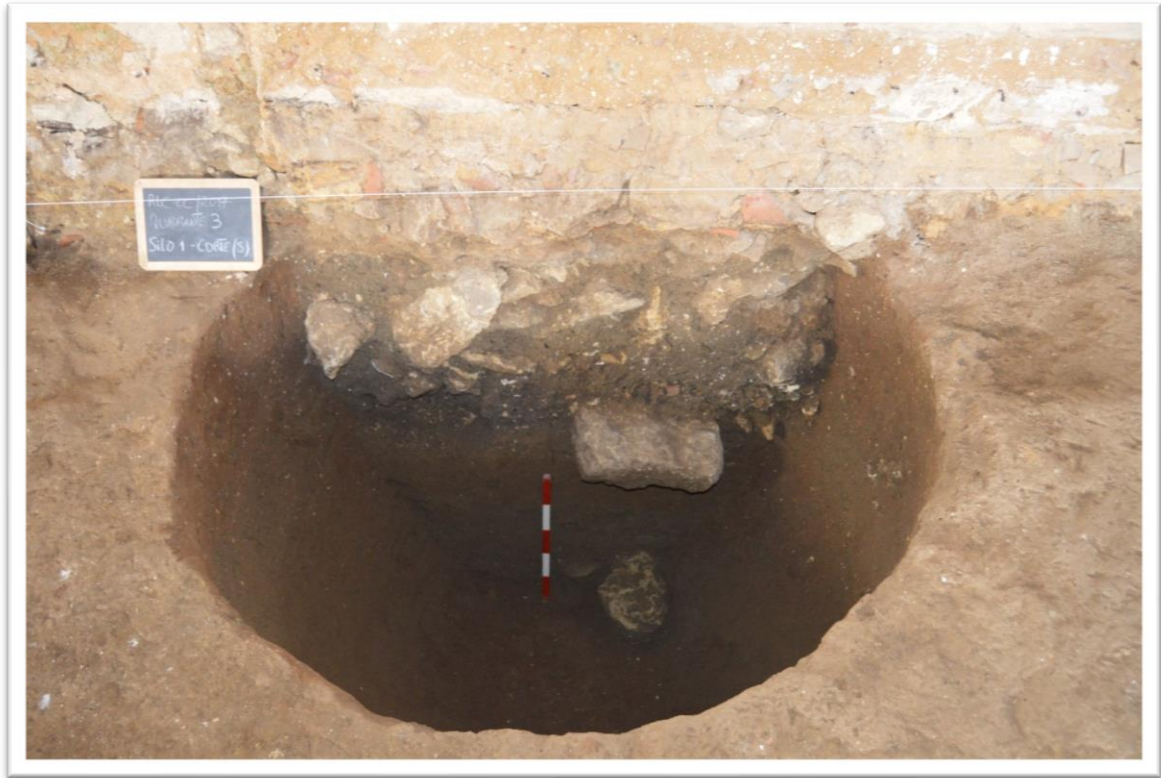
Fotografia 11 – Corte estratigráfico do Silo 70 (RLC, n.ºs 2-8).

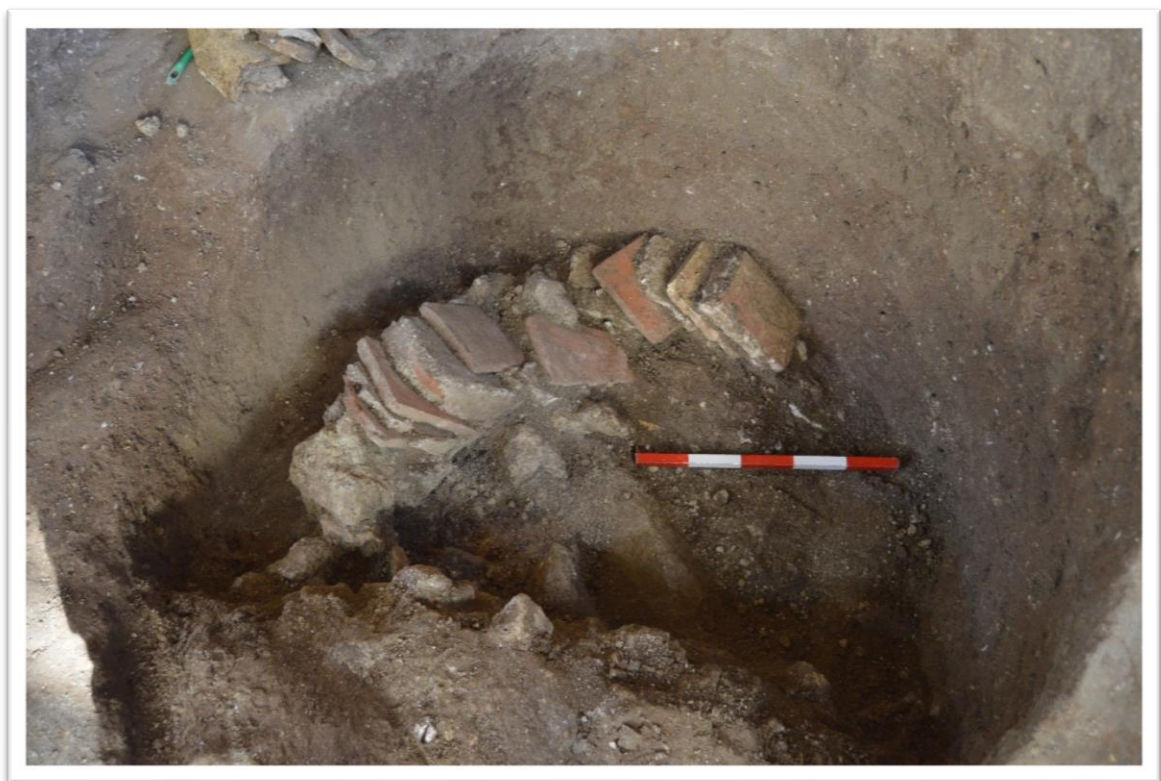
Fotografia 12 – Detalhe dos níveis de colmatção do Silo 71 (RLC, n.ºs 2-8).

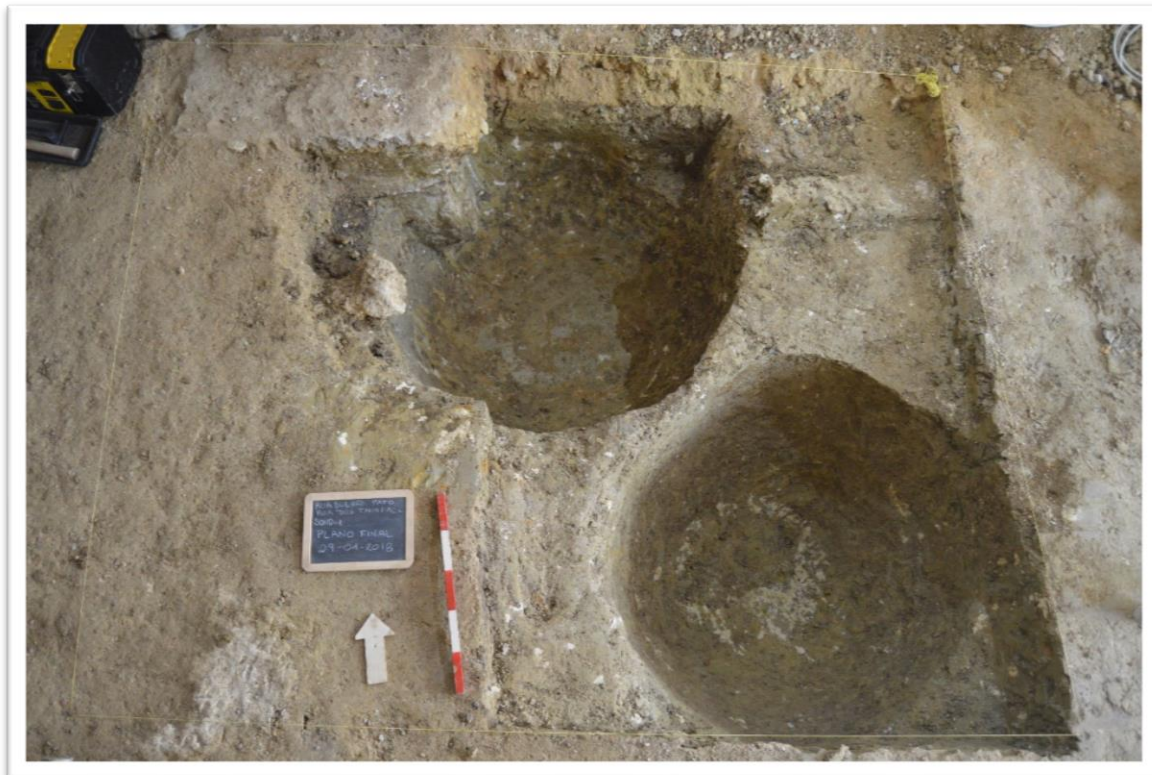
Fotografia 13 – Enquadramento geral dos Silos 76 e 77 (RBP, n.ºs 32-38, Silos 1 e 2).

Os silos da RBP n.^{os} 32-38, apresentam dimensões na ordem do 1,10 m de diâmetro por 1,20 m de altura estimada, o equivalente a um volume estimado de 820 litros para o Silo 76, 900 litros do Silo 77 e 1000 litros do Silo 78, valores muito semelhantes que corroboram a classificação morfológica destas estruturas. Refira-se

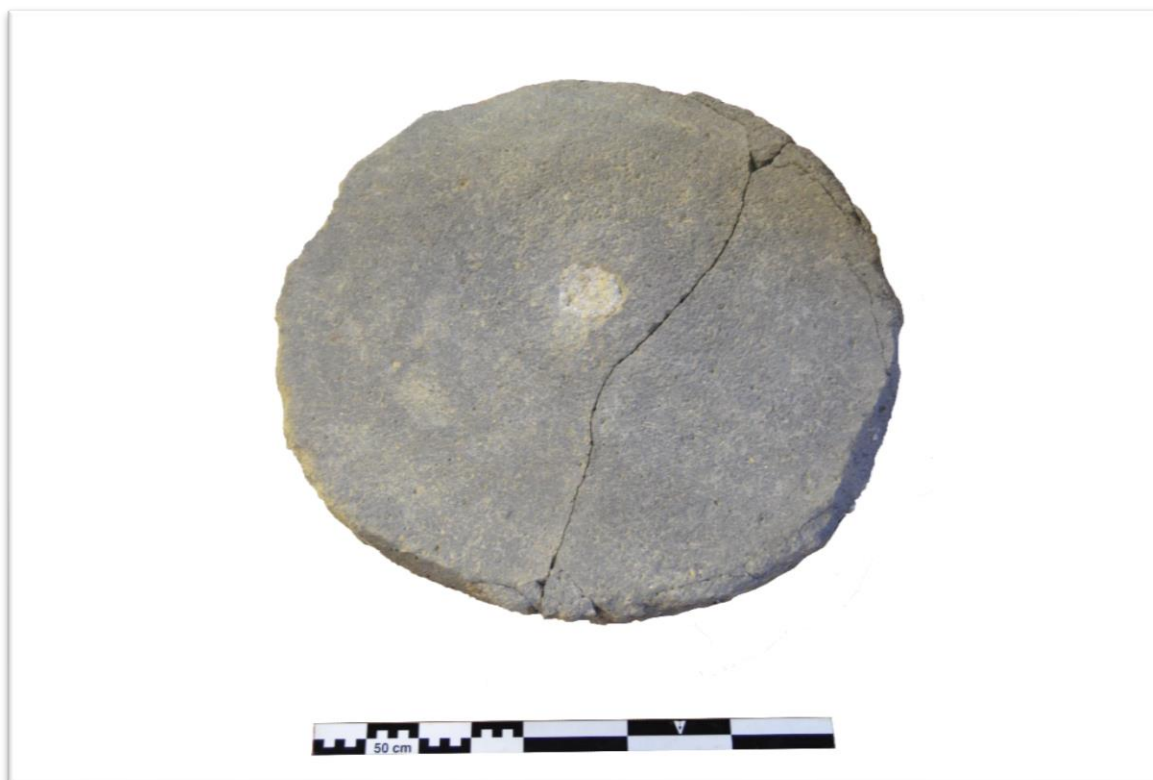
Fotografia 17 – Tampa do Silo 18 (RHN, n.ºs 34-36)
