Aplicação e Caracterização de Ensaios não Destrutivos com Células Bacterianas

Dissertação para obtenção do Grau de Mestre em
Engenharia Mecânica

Setembro, 2016

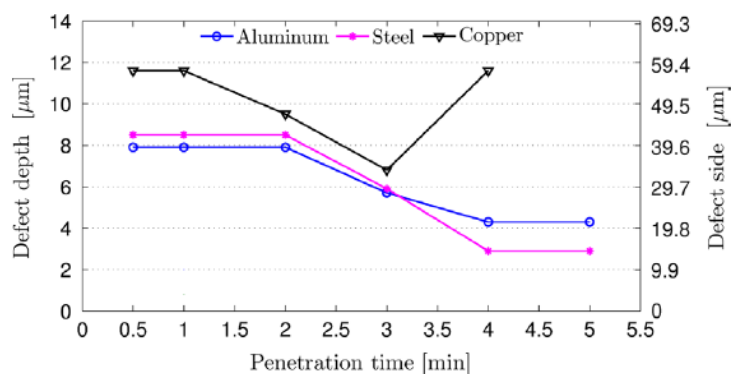
Figura 2.4 – Variação do limite de detecção de defeitos, com variação do tempo de penetração [7].

Os resultados destes primeiros ensaios são apresentados na Figura 2.4, verificando-se que, com o aumento do tempo de penetração das bactérias, os defeitos detetados nos materiais são cada vez menores, excetuando no cobre devido ao seu efeito antibacteriano. Esta característica é evidenciada para tempos de penetração superiores a três minutos, sendo que ao minuto cinco verifica-se pouca quantidade de CB na superfície.

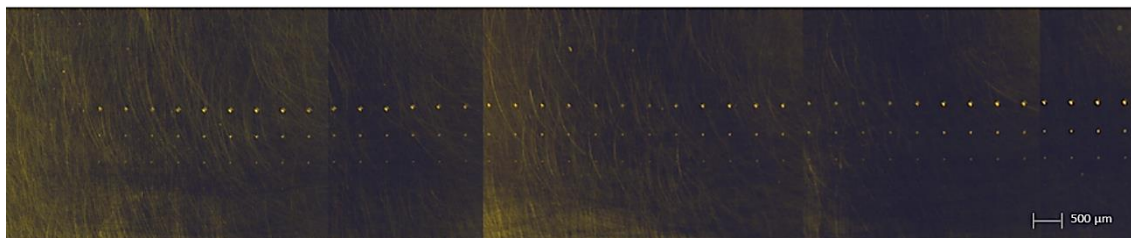
Figura 3.12 – a) Esquema ilustrativo das filas de indentações no provete de NiTi, com as respetivas regiões nas fases austenítica (A) e martensítica (M). Salienta-se que as indentações não estão à escala nem em número correto (são meramente figurativas); b) Provete de NiTi sem CB.

A liga de memória de forma NiTi (Níquel-Titânio), muito utilizada em áreas como a biomédica e a microfabricação, foi testada com o objetivo concreto de averiguar o comportamento das CB perante um material com duas fases cristalográficas distintas – austenite e martensite. Foram realizadas indentações ao longo de todo o provete (40 indentações espaçadas 500 µm) com diferentes cargas, como se pode observar na imagem Figura 3.12. Desta forma, são abrangidas as diferentes zonas do provete nas fases martensítica e austenítica. Esta diferença de fases cristalográficas foi conseguida através da deformação do material à temperatura ambiente (dobragem ao longo da zona assinalada M), apesar de não ser possível identificar concretamente o início e fim de cada uma destas fases.

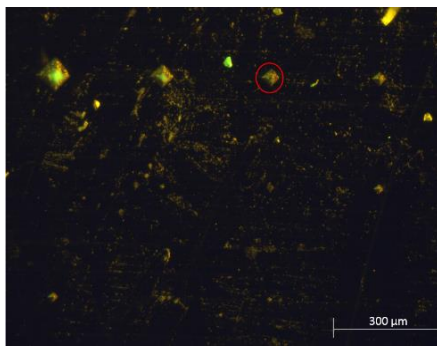
CB POTENCIAL POSITIVO

Através das imagens é perceptível que, as CB, com ambos os potenciais elétricos, ocuparam preferencialmente a superfície do material, em detrimento das indentações.

Para o provete M, as CB com potencial negativo detetaram até ao defeito D ($L = 44,02 \mu\text{m}/P = 8,89 \mu\text{m}$), enquanto que para as CB positivas foram detetados os maiores defeitos (de A a C) e o defeito H ($L = 9,16 \mu\text{m}/P = 1,85 \mu\text{m}$). Quanto ao provete P, para ambas as CB o menor defeito detetado foi o C ($L = 51,45 \mu\text{m}/P = 10,39 \mu\text{m}$), sendo evidente uma perda de fluorescência de ambas as CB neste provete. Para ambos os provetes, as CB positivas também se apresentaram na sua superfície, fazendo um levantamento da sua topografia mais eficaz do que as CB negativas.

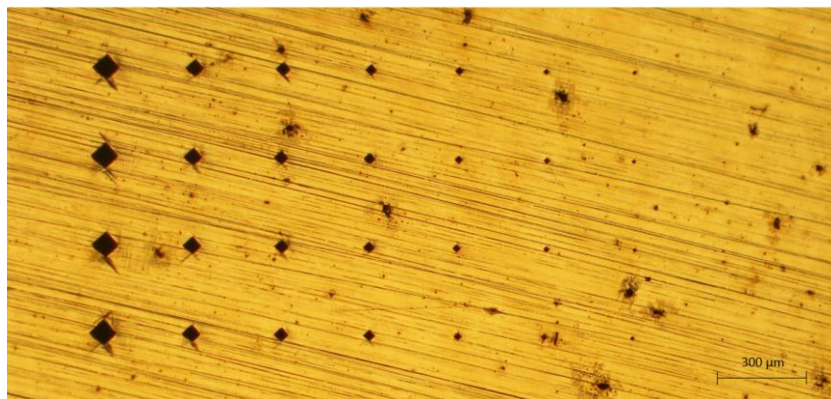
Figura 3.15 – Provete sem bactérias com corte a 45° : a) CuAlMn M; b) CuAlMn P.

A liga CuAlMn com o corte a 45° apresenta defeitos organizados em filas de cargas que seguem uma ordem decrescente, tal como se pode verificar na Figura 3.15. O provete M (Figura 3.15a) apresenta três filas de cargas desde a carga de 0,5 kg até à menor carga de 0,01 kg (sete indentações espaçadas $300 \mu\text{m}$). Já o provete P (Figura 3.15b) inicia as suas quatro filas com a carga de 1 kg (oito indentações espaçadas $300 \mu\text{m}$).

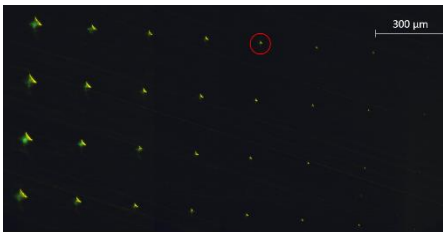
CB POTENCIAL POSITIVO

Através da Tabela 3.9 (acima) é possível verificar que as CB com potencial negativo não detetaram quaisquer defeitos no provete M, sendo apenas revelados defeitos superficiais do material. Para o mesmo provete, com CB positivas identificaram até ao defeito F ($L = 19,36 \mu\text{m}/P = 3,91 \mu\text{m}$).

Para o provete P, com a aplicação de CB negativas, foi identificado até ao defeito B ($L = 66,89 \mu\text{m}/P = 13,51 \mu\text{m}$) ainda que com pouca nitidez (pouca concentração de CB nos defeitos). Com a aplicação de CB positivas, o menor defeito detetado foi o E ($L = 31,99 \mu\text{m}/P = 6,46 \mu\text{m}$).

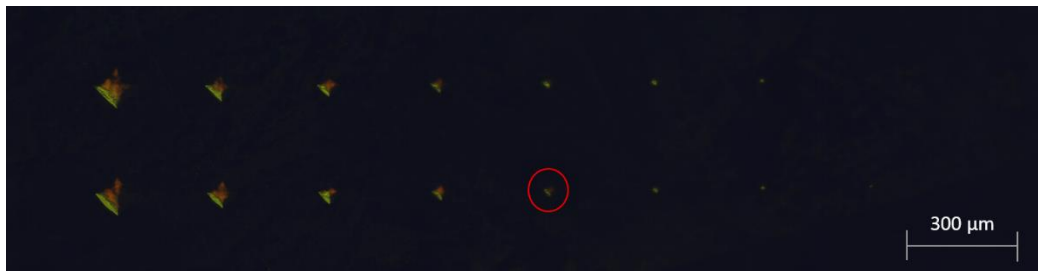
Figura 3.23 – Resultados dos ensaios na matriz de aço, após deposição de a) CB negativas; b) CB positivas.

A Figura 3.23 apresenta as imagens dos resultados dos ensaios nas filas de cargas no aço com CB com ambos os potenciais.

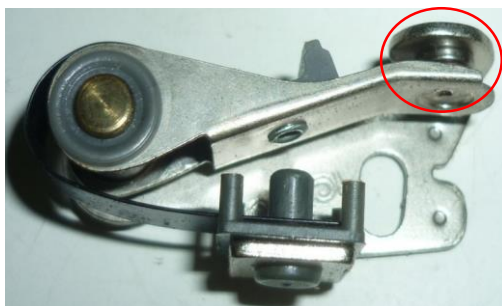
Figura 3.37 – Imagem ilustrativa dos platinados (assinalados) e da peça que os suporta.

Os platinados são os contatos mecânicos (um móvel e um fixo) inseridos no corpo do distribuidor, no sistema de ignição do motor, que permitem interromper a passagem de corrente pelo circuito primário da bobina (Figura 3.37).

Apesar de serem considerados mecanismos obsoletos, uma vez vencidos pela eletrónica, foram utilizados durante muitos anos, inclusive ainda existem em automóveis mais antigos, e eram constituídos de materiais de alta qualidade, capazes de transportar entre 3 e 4 ampéres e abrir e fechar contactos 10 000 vezes por minuto, aproximadamente [43]. Contrariamente ao que o nome sugere, os platinados não possuem platina na sua constituição, sendo, na sua maioria, formados por um aço de alta qualidade coberto com uma camada de tungsténio, de forma a resistir ao desgaste provocado pela passagem de elevada corrente elétrica e pelo próprio choque entre estes contactos.

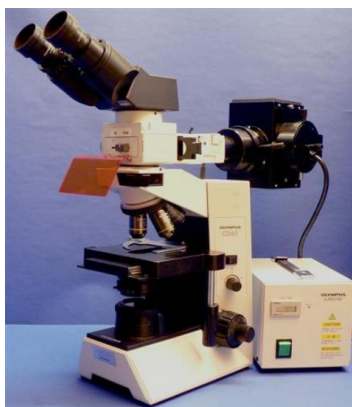
Figura 4.1 – Imagem ilustrativa do microscópio Olympus CX40 utilizado nos ensaios com CB, no iBB (IST).
