Avaliação da corrosão em estruturas de betão armado com recurso à Fotogrametria

Dissertação para obtenção do Grau de Mestre em
Engenharia Civil – Perfil Estruturas

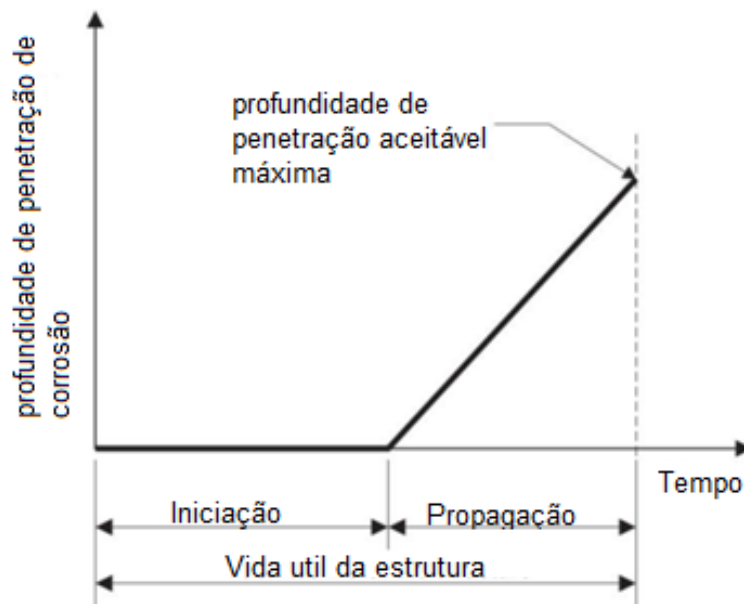
Figura 2.3: Período de iniciação e propagação da corrosão nas estruturas de betão armado (adaptado de (Bertolini et al. 2004))

A corrosão pode ser dividida em duas fases, a fase de iniciação e a de propagação (Figura 2.3).

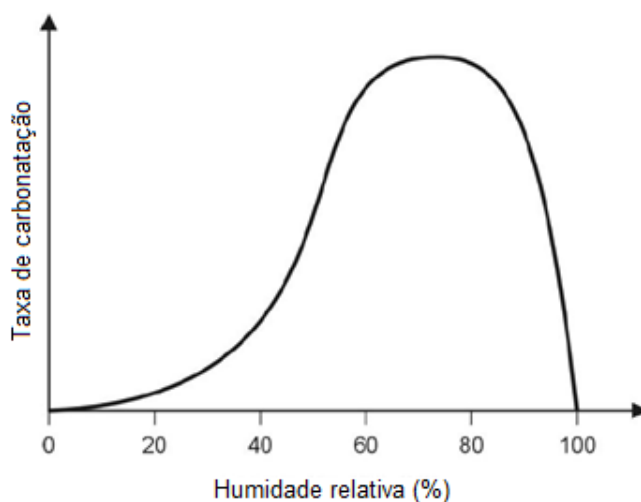
Figura 2.4: Taxa de carbonatação do betão em função da humidade relativa do meio ambiente, (adaptado de (Bertolini et al. 2004))

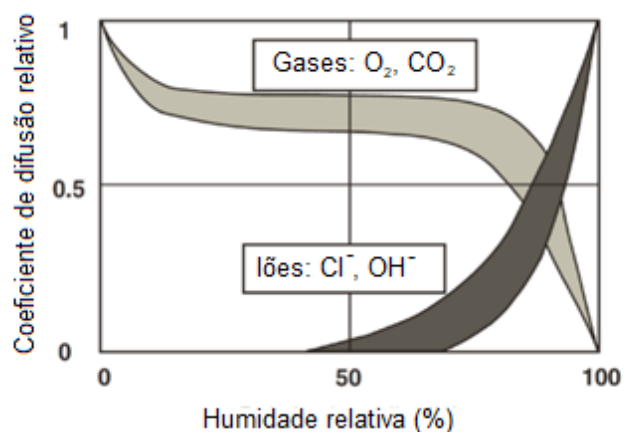
Figura 2.6: Influencia da Humidade relativa no coeficiente de difusão de gases e íons. (adaptado de (Silva 2013))

Como é possível constatar pela Figura 2.5 e Figura 2.6, as reações 2.10 e 2.11 precisam de oxigênio e água para se realizarem, contudo não são necessárias grandes quantidades de humidade para os iões de cloreto se difundirem. Note-se mais uma vez, que para que exista corrosão, os vazios do betão não podem estar saturados de água pois é necessária certa quantidade de oxigênio para alimentar as reações da corrosão (Figura 2.6). (Cavaco 2013; Silva 2013)

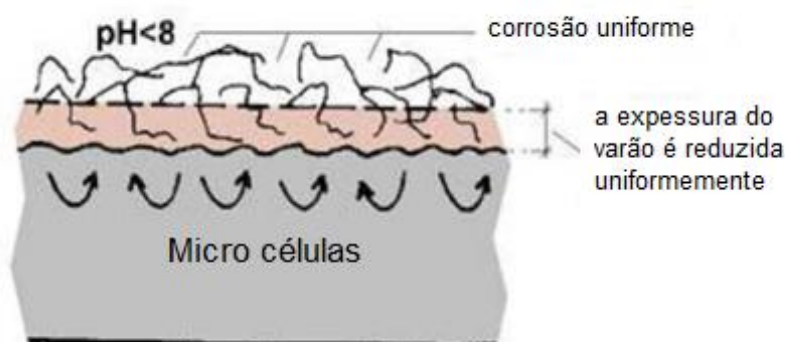
Figura 2.8: Corrosão uniforme e reações de corrosão microcélulas, (adaptado de (Cavaco 2013))

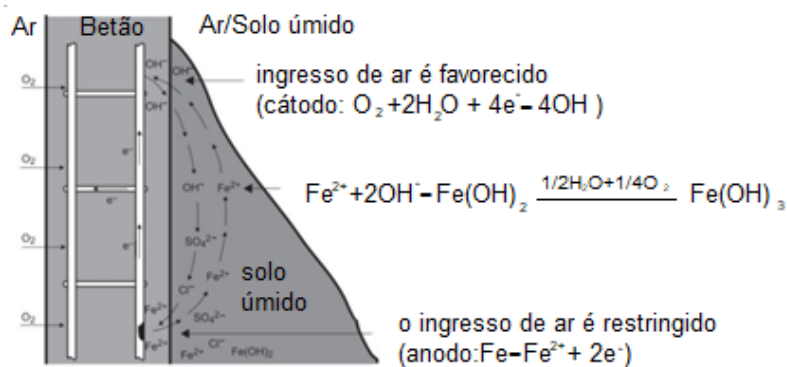
Figura 2.10: Representação esquemática de uma reação macrocell. (adaptado de (Bertolini et al. 2004))

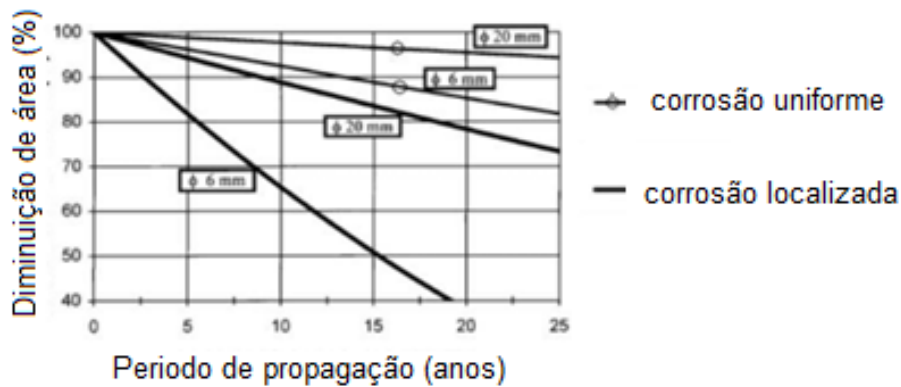
Figura 2.12: Perda de secção das armaduras dependendo do diâmetro, (adaptado de (Rodriguez et al. (1996)))

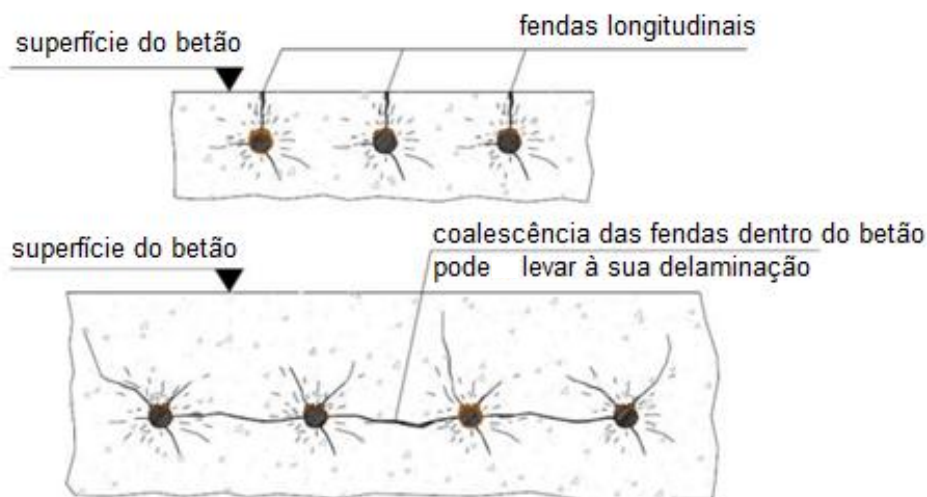
Figura 2.14: Abertura de fendas e delaminação do betão de recobrimento devido à corrosão das armaduras. (adaptado de (Cavaco 2013))

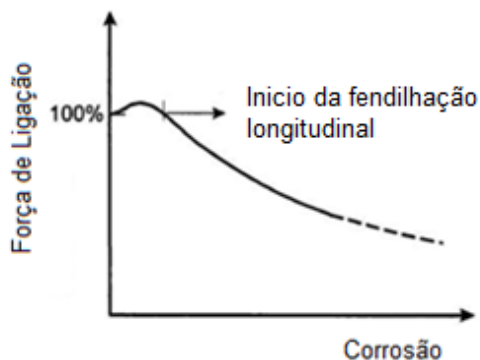
Figura 2.15: Variação qualitativa na força de ligação aço betão com corrosão. (adaptado de (Fédération Internationale du Béton 2000))

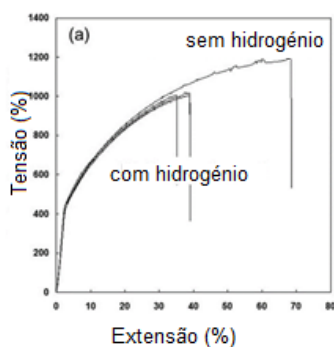
Figura 2.16: Perda de ductilidade devido ao fenómeno Hydrogen Embrittlement no aço TWIP. (adaptado de (Koyama et al. 2017))

Contudo, normalmente em zonas em que a corrosão é localizada, a perda de ductilidade pode ser motivo de grande preocupação. Com efeito, e conforme referido, o fenómeno denominado de hydrogen embrittlement é um mecanismo de deterioração provocado pelo hidrogénio que leva à degradação das propriedades dos materiais metálicos, diminuindo assim a sua resistência e ductilidade. Quando o hidrogénio libertado nas reações da corrosão fica preso na matriz do ferro, este deixa de conseguir exibir um comportamento dúctil. Koyama et al. (2017), elaboraram ensaios de tração ao aço TWIP steel, e constataram que o aço rompeu antes da fase plástica, indicando uma rotura frágil (ver Figura 2.16).

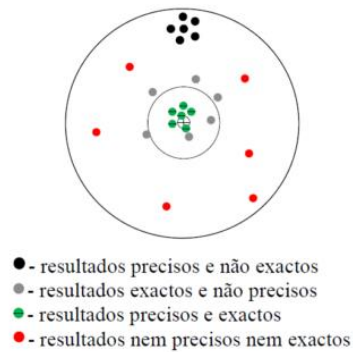
Figura 3.1: Representação de vários tipos de resultados precisos e exatos. (adaptado de (Marques 2016))

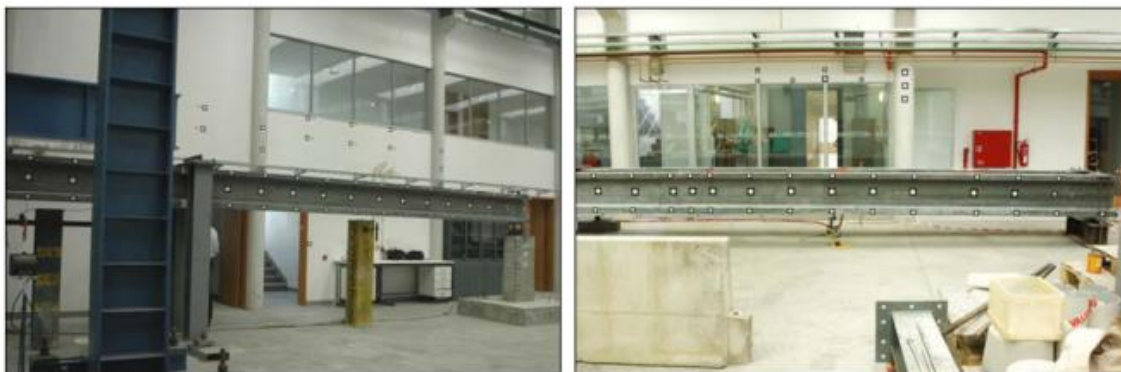
Figura 3.4: Posição das miras fixas e móveis utilizadas para a realização do ensaio

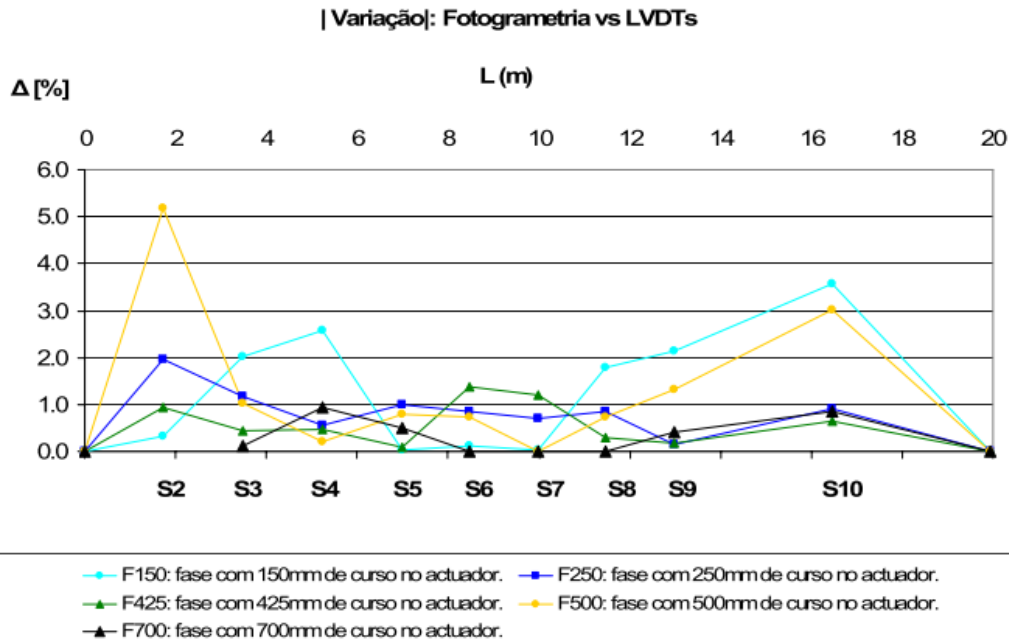
Figura 3.5: Variação dos resultados experimentais obtidos entre a fotogrametria e os LVDT's. (adaptado de (Valença 2006))

Para a comparação de resultados entre os LVDTs e a fotogrametria foram utilizadas as miras fixas colocadas no banzo inferior da viga alinhadas com os LVDTs, sendo que os resultados dos LVDTs foram considerados os resultados exatos. No ensaio de fluência a variação média entre os valores dos LVDTs e o levantamento fotogramétrico foi de 0.83%, havendo só 3 valores superiores a 1%, o que significa que 70% dos valores foram inferiores a 1%. No ensaio de rotura a variação média foi de 0,96% e com um máximo de 5,19% (ver figura 3.5).(Valença 2006)

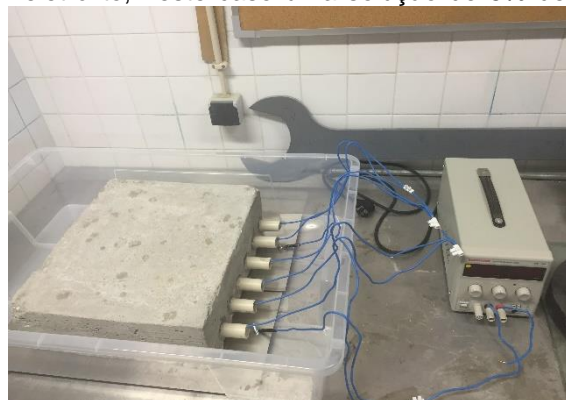
Os ensaios foram realizados dentro de um recipiente com 78*56*18 cm. Os provetes foram apoiados em duas vigas de madeira com 45*1*1 cm, e, por baixo destas vigas foi colocada uma chapa de aço inoxidável A316 para fechar o circuito elétrico. A corrente elétrica foi introduzida no sistema através de uma fonte de corrente direta. Conforme referido no capítulo 2, para que exista corrosão é necessário a presença de um eletrólito, neste caso uma solução de 5% de

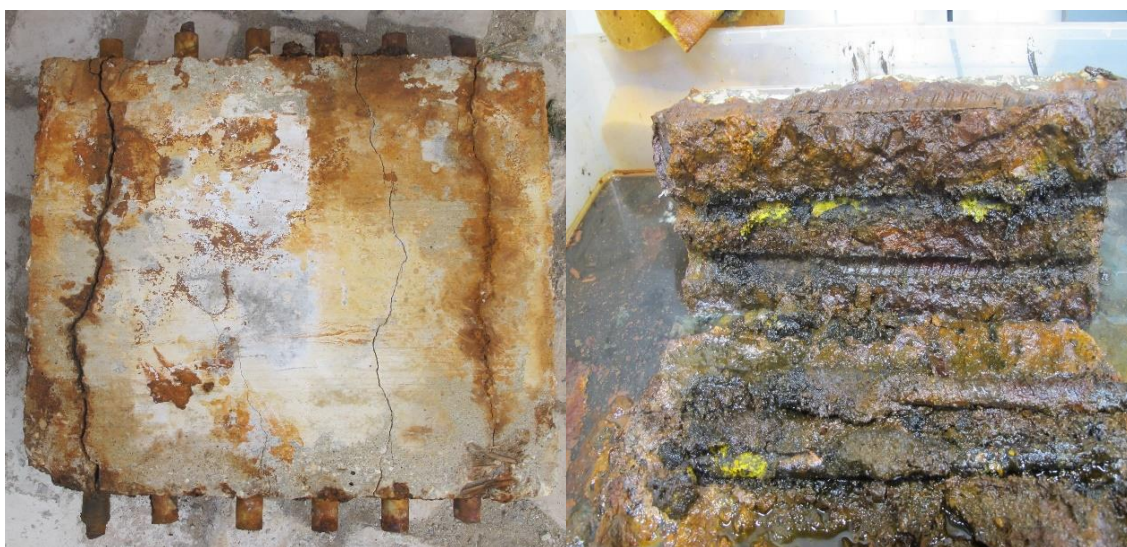
Figura 4.3: a), e) e f) Provete L1; c) e d) Provete L3; b) Provete L2

Contudo, a dificuldade em manter as condições do ensaio constantes durante o tempo estipulado e sendo a corrosão uma reacção complexa e sensível que depende de inúmeras variáveis, não foi possível obter as percentagens de corrosão desejadas. Ainda assim, foi possível observar o desenvolvimento dos mecanismos de deterioração do betão como a fendilhação, tanto longitudinal como transversal, provocando a delaminação do betão de recobrimento, sendo também possível observar a completa degradação do betão em redor das armaduras e também a produção dos diversos tipos de óxidos de ferro através das suas cores diferentes. Os mecanismos desenvolvidos e os óxidos produzidos na reacção da corrosão são mostrados na Figura 4.3. O provete L1 foi o único que se conseguiu manter intacto até ao final do ensaio, enquanto que o betão dos provetes L2 e L3 ficou totalmente deteriorado.

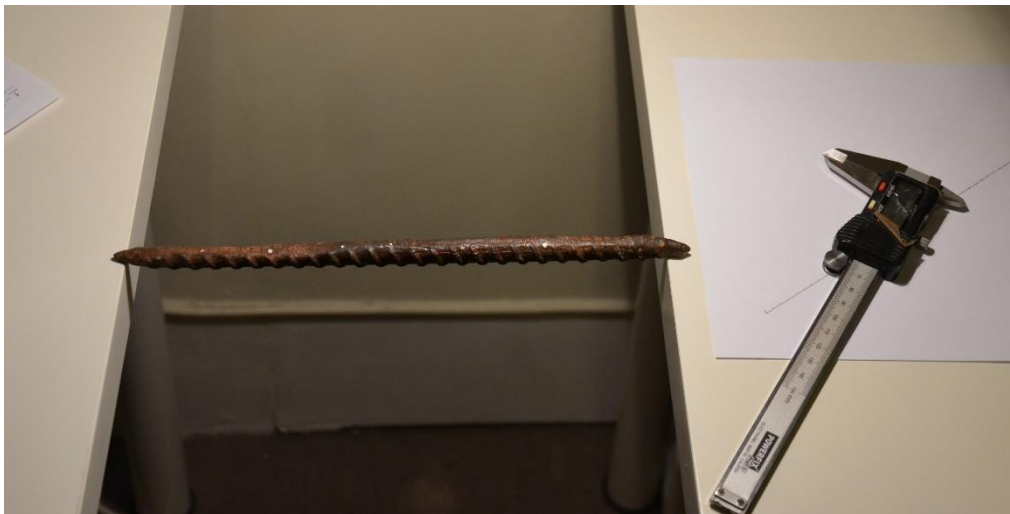
Figura 4.6: Craveira utilizada para medir as profundidades p ao longo do comprimento do varão.

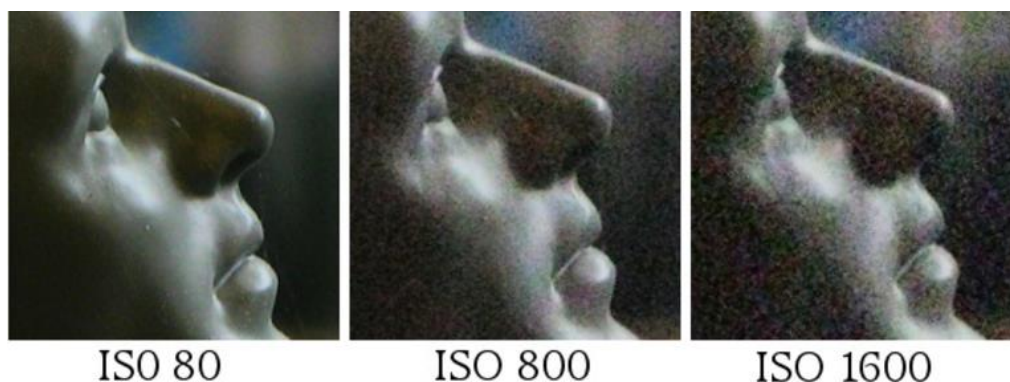
Figura 4.7:Diferença entre os diferentes ISO

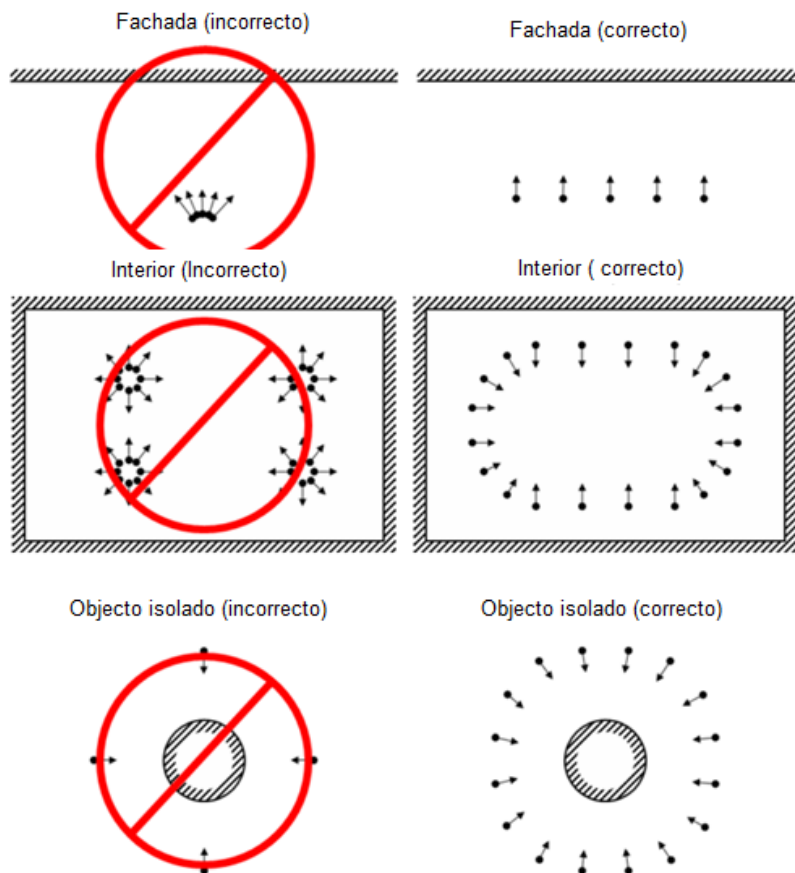
Figura 4.8: Varias medidas em ter em conta na altura de aquisição das fotografias

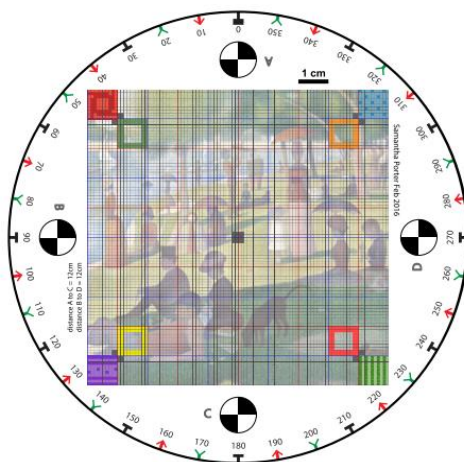
Figura 4.10: Escala utilizada para o levantamento fotogramétrico (adaptado de (Porter, Roussel, and Soressi 2016))

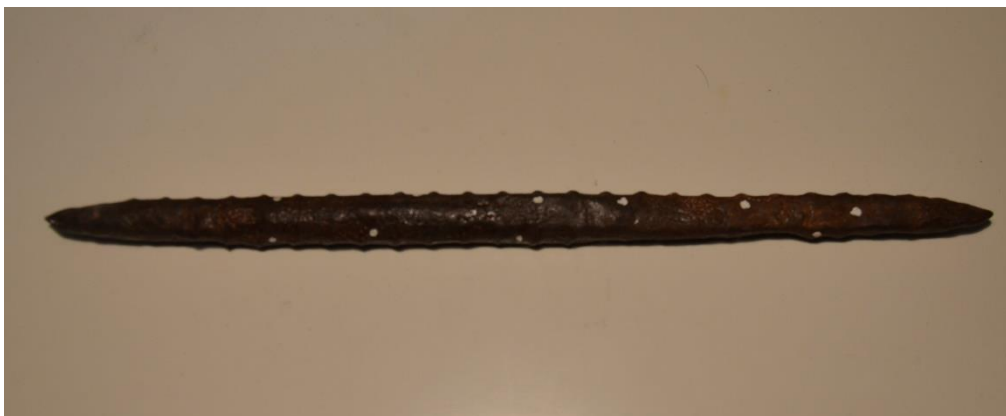
Figura 4.11: Marcadores para facilitar a junção e referenciação dos dois conjuntos de imagens.

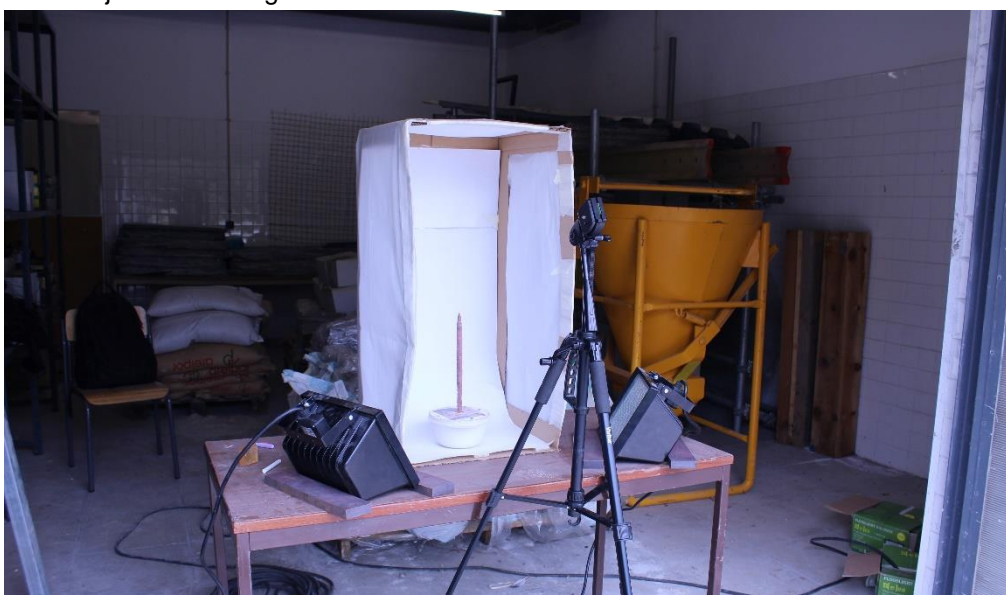
Figura 4.12: Sistema de aquisição de fotografias para o levantamento fotogramétrico.

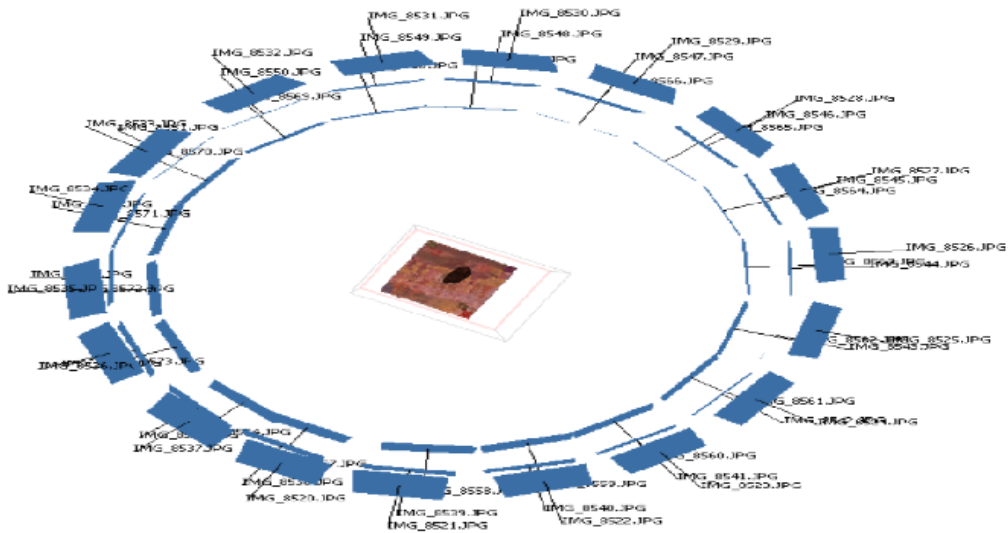
Figura 4.14: Nível superior do levantamento fotogramétrico do provete P3

Figura 4.15: Nível inferior do levantamento fotogramétrico do provete P3

Figura 4.16: Nível intermédio do levantamento fotogramétrico do provete P3

Figura 4.17: Perspectiva frontal dos 3 níveis em conjunto do provete P3

Figura 4.18 Perspectiva superior dos 3 níveis em conjunto do provete P3

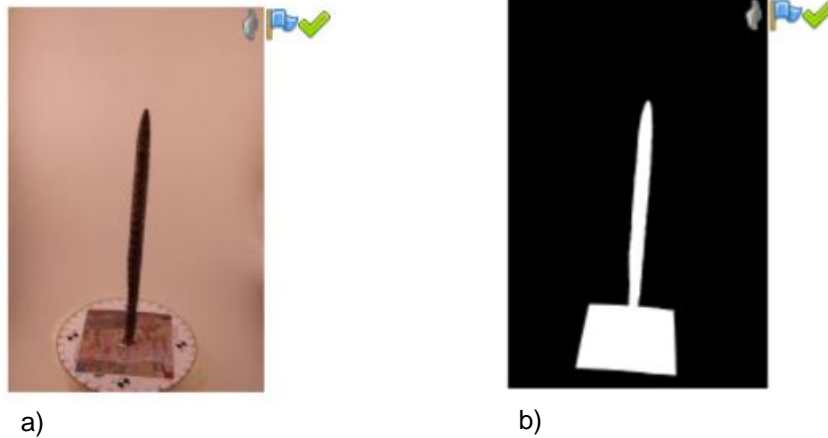
Figura 4.19: Utilização de máscaras para reduzir o tempo de computação: a) Imagem; b) Máscara respectiva

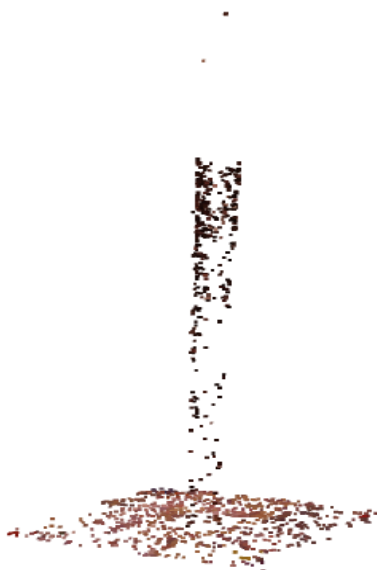
Figura 4.22: Falha na criação do modelo de pontos dispersos.

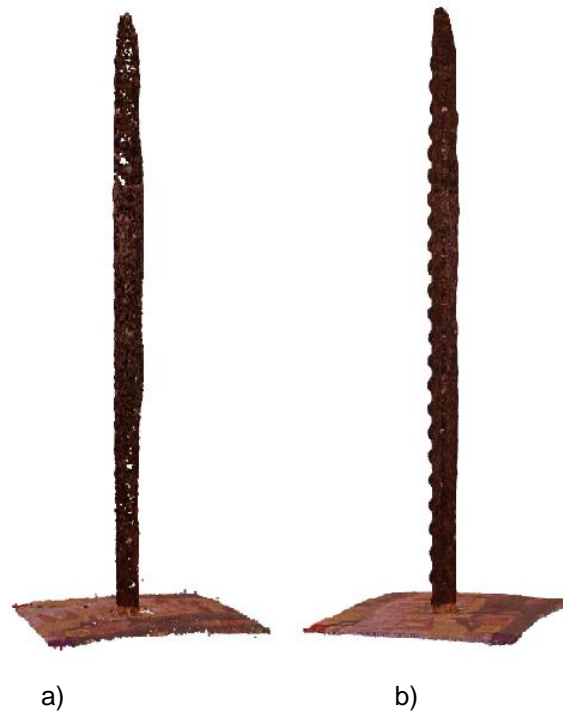
Figura 4.23: a) Modelo de pontos dispersos; b) Modelo de nuvem de pontos.

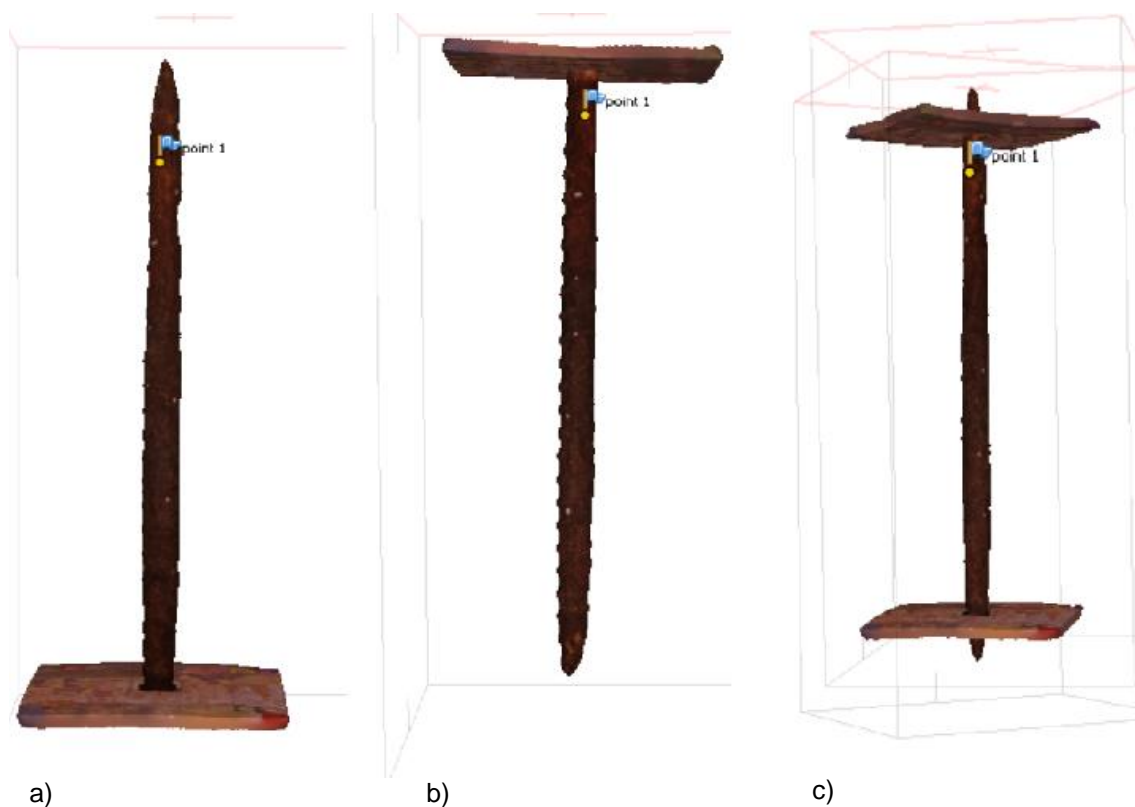
Figura 4.25: Junção de blocos.

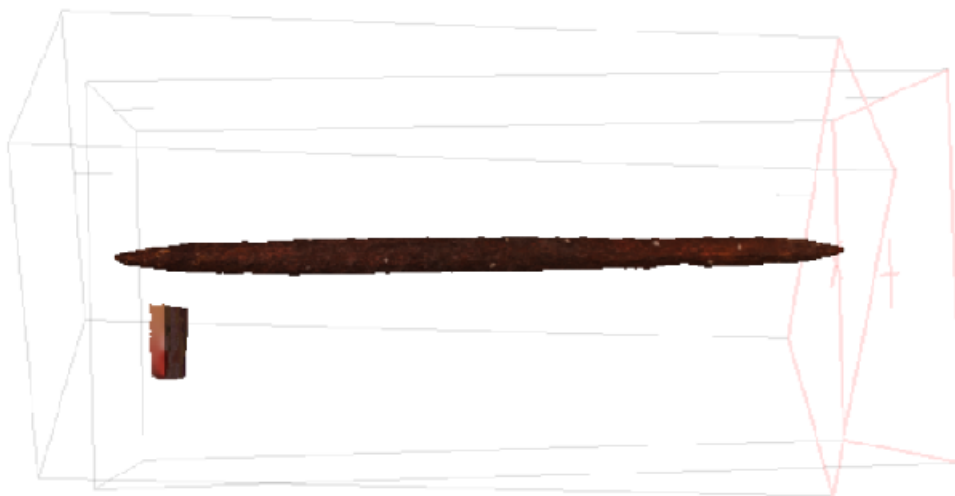
Figura 4.26: Remoção das partes da escala que não são necessárias.

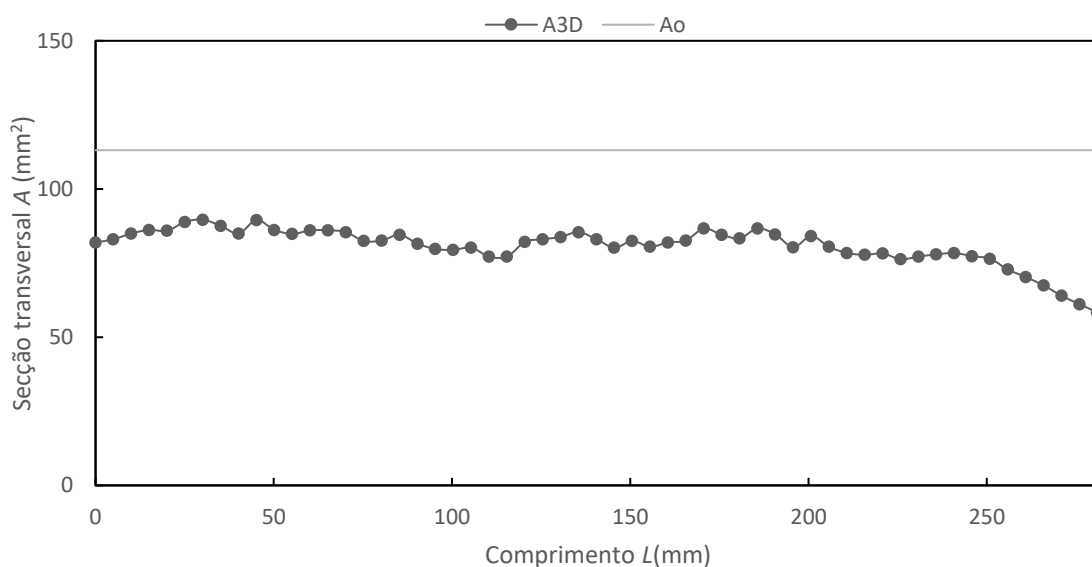
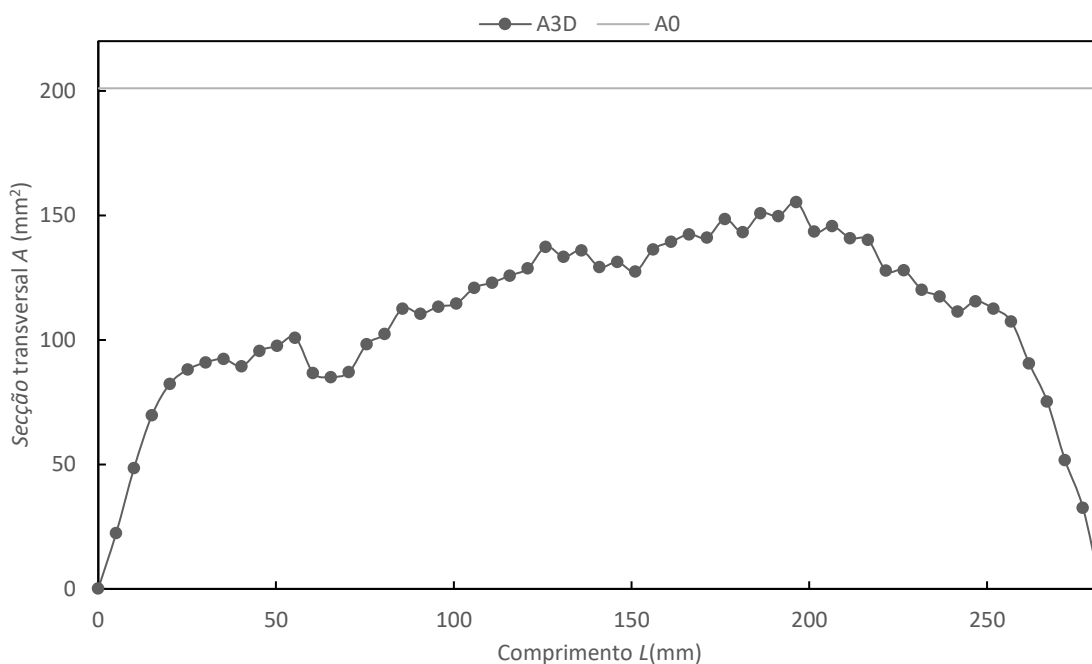
Figura 5.12: Área das secções do provete P1

Figura 5.13: Área das secções do provete P3

Figura 5.14:Área das secções do provete P7

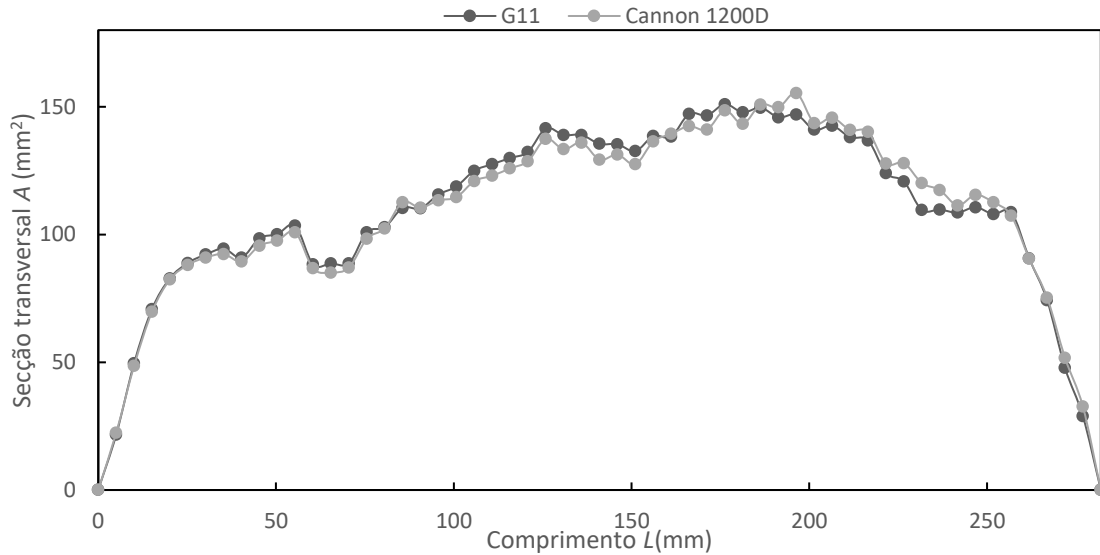
Figura 5.15: Comparação entre a perda de secção entre a Cannon 1200D e a G11, e respetivo erro

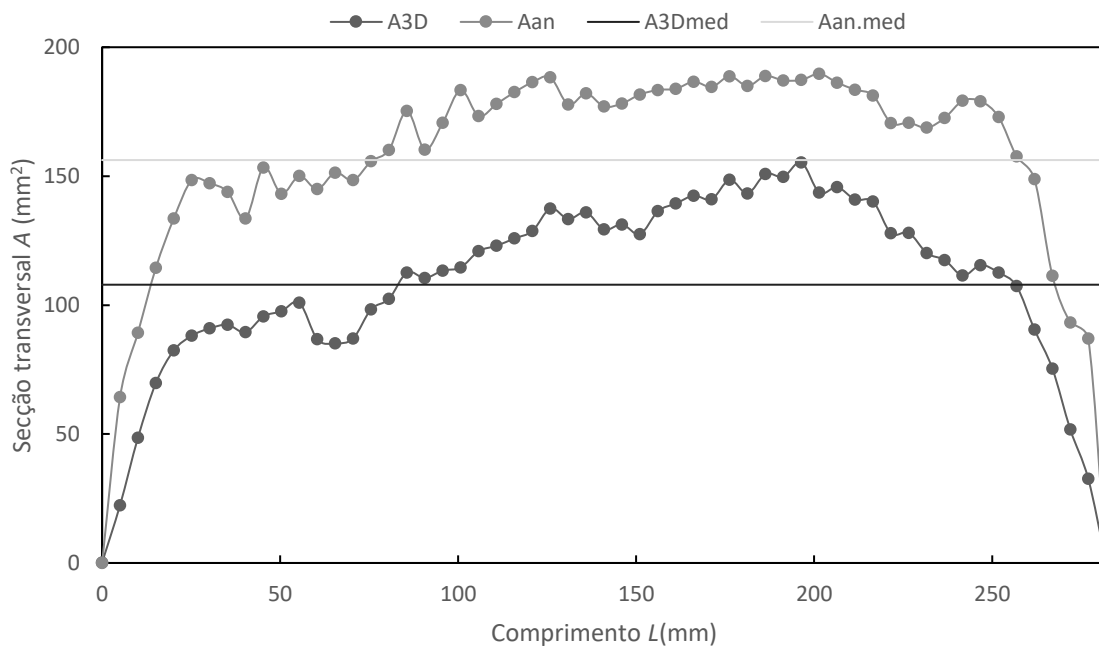
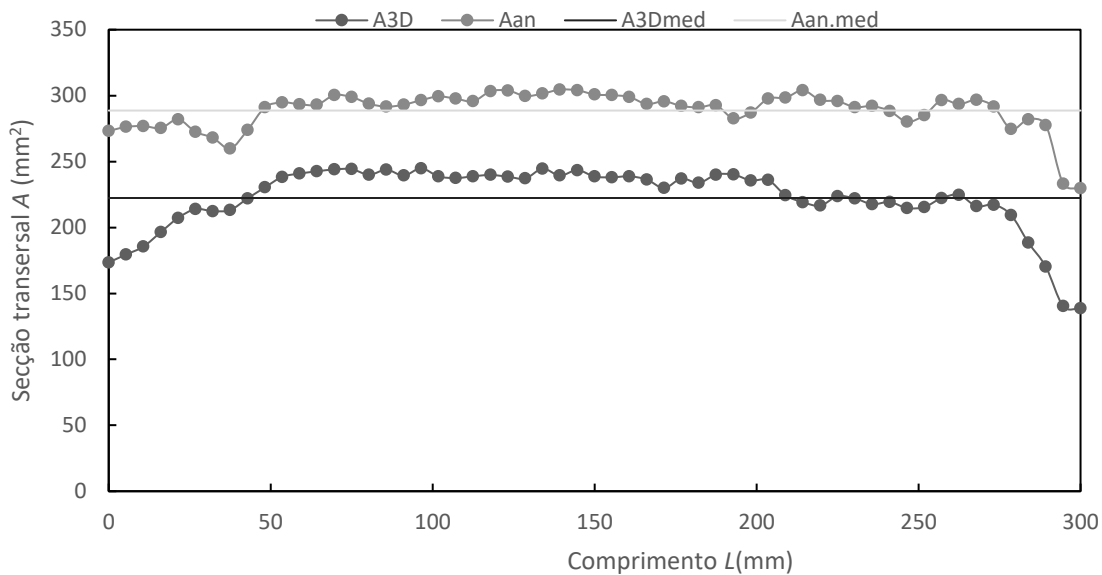
Figura 5.17: Comparação entre os resultados analíticos e a modelação 3D, provete P1

Figura 5.18: Comparação entre os resultados analíticos e a modelação 3D, provete P3

Figura 5.19: Comparação entre os resultados analíticos e a modelação 3D do provete P7
