# **Uma nova visão sobre a Matinha de Queluz e sobre as vivências do Palácio de Queluz**

**Rute Gonçalves Rua**

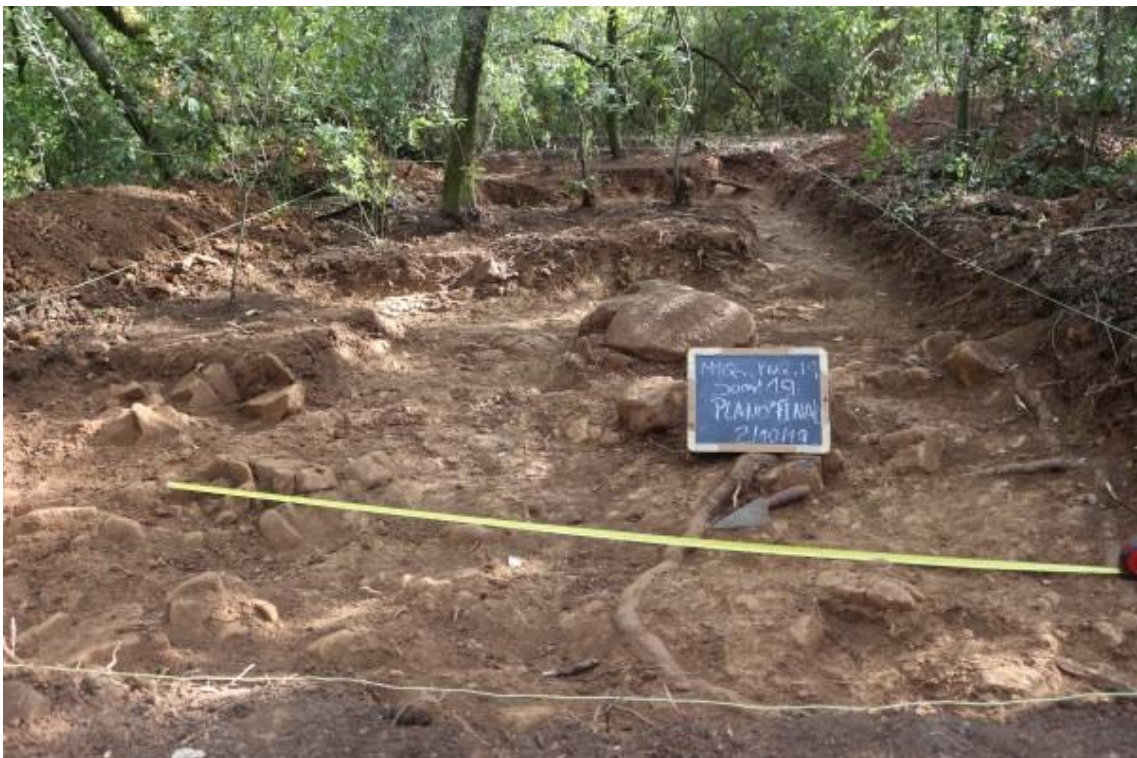
Foto 37 - Plano final da Sondagem 19. Substracto rochoso em quase toda a sondagem. Os locais onde não se encontra escavado serve para protecção das árvores.
