AMIANTO: MEDIDAS PARA A IMPLEMENTAÇÃO DE UM PLANO DE CONTROLO NUM EDIFÍCIO

Dissertação apresentada na Faculdade de Ciências e Tecnologia da Universidade Nova de Lisboa
para obtenção do grau de Mestre em Engenharia do Ambiente, perfil de Engenharia Sanitária

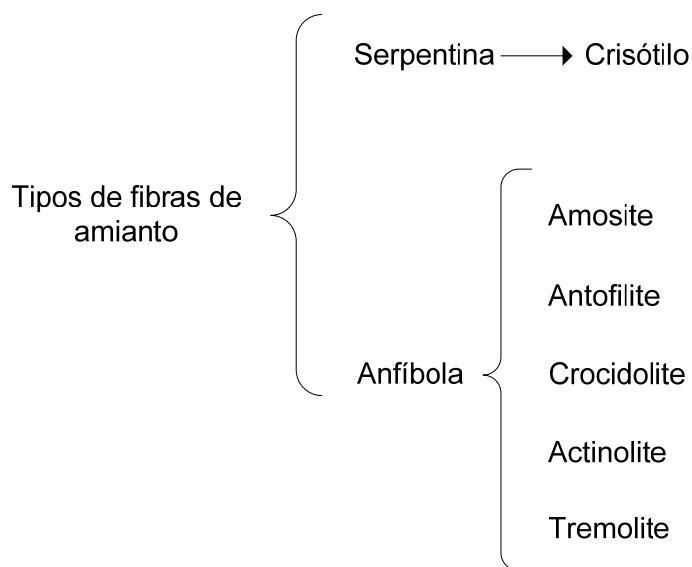
Figura 2.1 - Tipos de fibras de amianto (ACSS, 2008)

Estes minerais, do grupo dos silicatos que se encontram em formações rochosas naturais, possuem diferente estrutura e dividem-se em dois grupos principais: serpentina e anfíbolos. Dentro do grupo das fibras do tipo serpentina, encontramos apenas a variedade crisótilo e, nas anfíbolos, as variedades amosite, antofilite, crocidolite, actinolite e tremolite, como se apresenta na Figura 2.1.

O crisótilo (amianto branco) possui fibras com a forma de serpentina, muito flexíveis, finas e longas. O crisótilo representa 95% do amianto usado comercialmente, uma vez que é naturalmente abundante nas formações rochosas de vários locais do mundo (AIPA, 2007b).

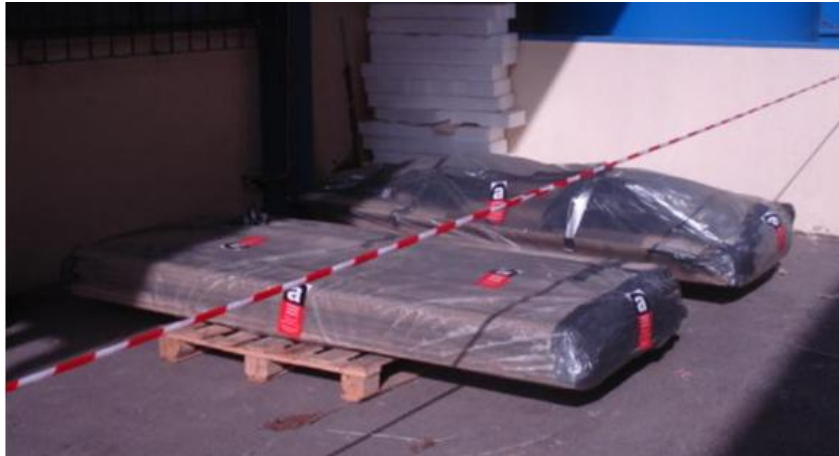
Figura 2.5 – Placas de fibrocimento retiradas inteiras e acondicionadas

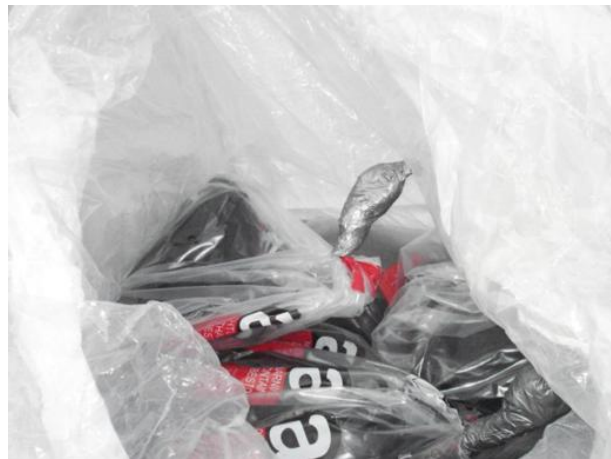
Figura 2.6 – MCA removidos e acondicionados

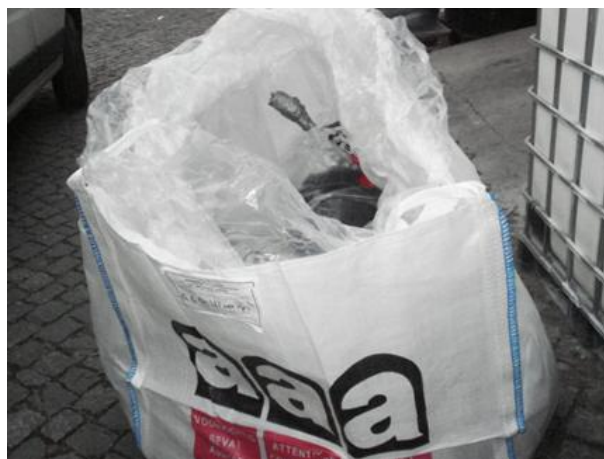
Figura 2.7 – Sacos rotulados para MCA removidos

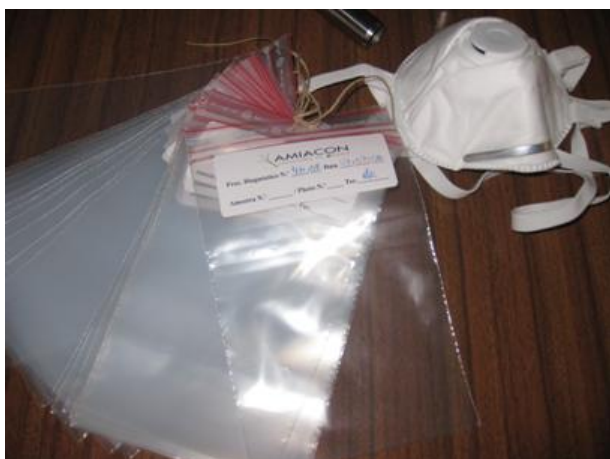
Figura 4.4 – Máscara de protecção e sacos para acondicionamento de amostras

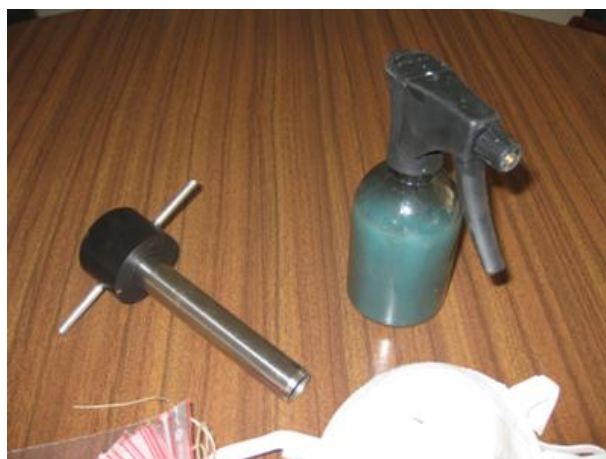
Figura 4.5 – Tubo de recolha de amostras e líquido aglutinante

Na Figura 4.5 estão o tubo de recolha de amostras e o líquido aglutinante que é aplicado no material antes da recolha para minimizar a dispersão das fibras. O tubo de recolha de amostras é utilizado para recolher amostras de materiais que não sejam rijos, uma vez que, no caso de se tratar de um material rijo, se utiliza ferramentas de corte.

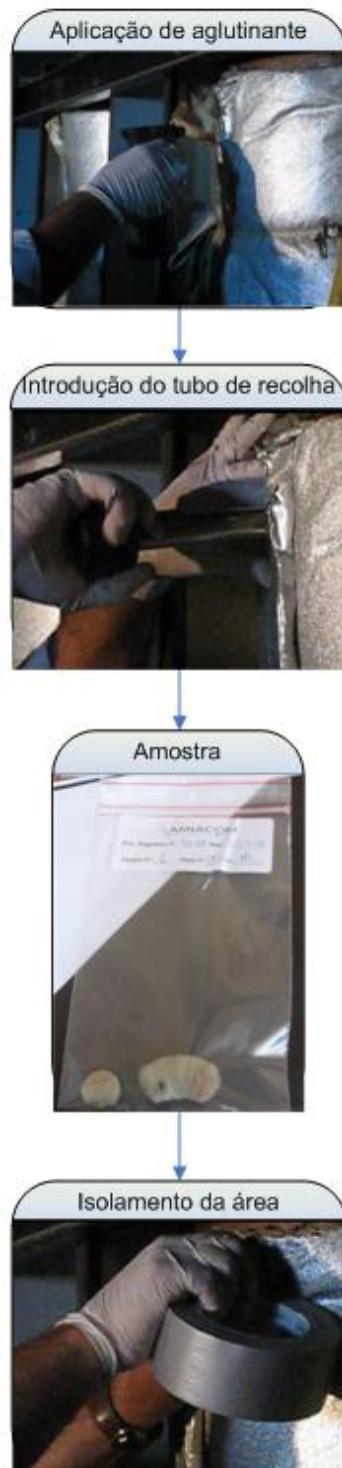
Figura 4.8 – Procedimentos de recolha de amostra

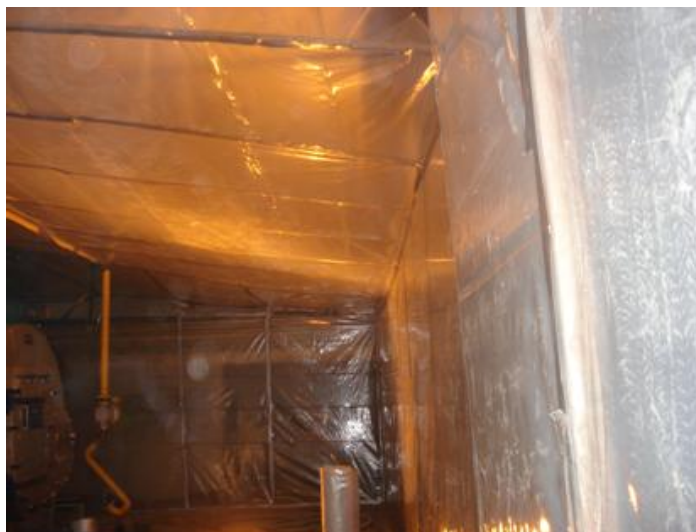
Figura 4.11 – Interior da zona de trabalho confinada

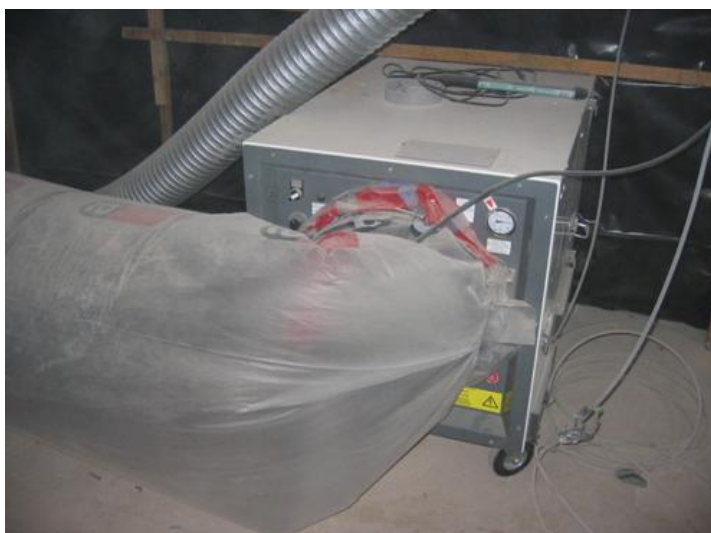
Figura 4.12 – Unidade de pressão negativa com filtros HEPA

- Para além da estanqueidade, é necessário garantir que a área se encontra em pressão negativa (Figura 4.12 e Figura 4.13) para que, no caso da existência de uma fuga, a dispersão de fibras para fora da área de trabalho seja minimizada;

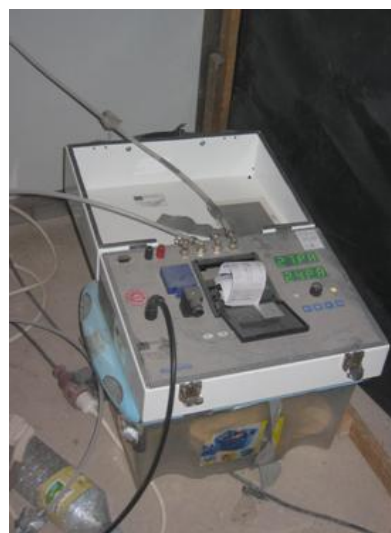
Figura 4.13 – Aparelho de medição de pressão

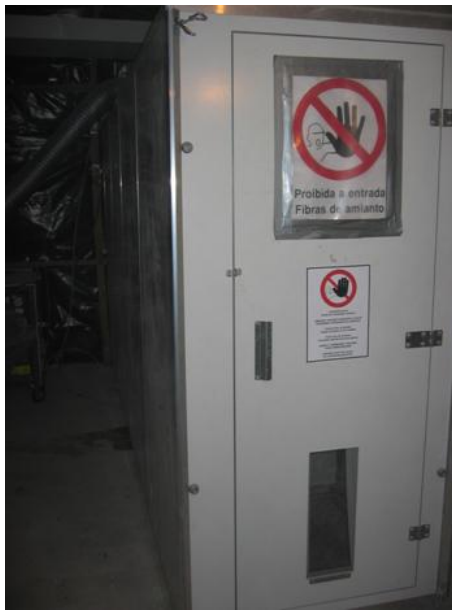
Figura 4.14 – Entrada da unidade de descontaminação

- O acesso a esta área de trabalho confinada é realizado através de câmara de descontaminação tricompartimentada (Figura 4.14), sendo necessário que também se encontre em pressão negativa (Figura 4.15). Os três compartimentos são o

limpo, o chuveiro e o sujo, sendo este último o que dá acesso à área de trabalho;

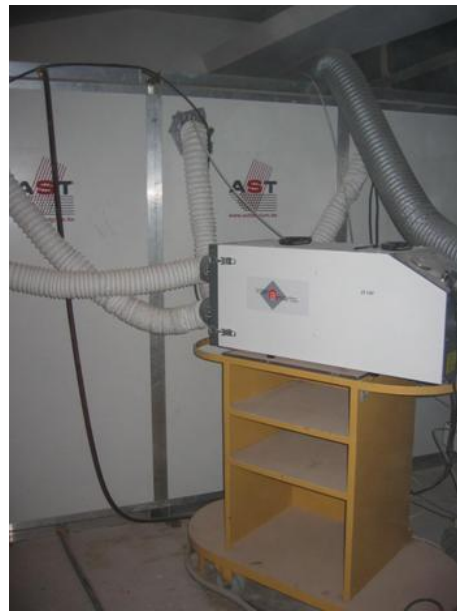
Figura 4.15 – Unidade de pressão negativa para as câmaras de descontaminação

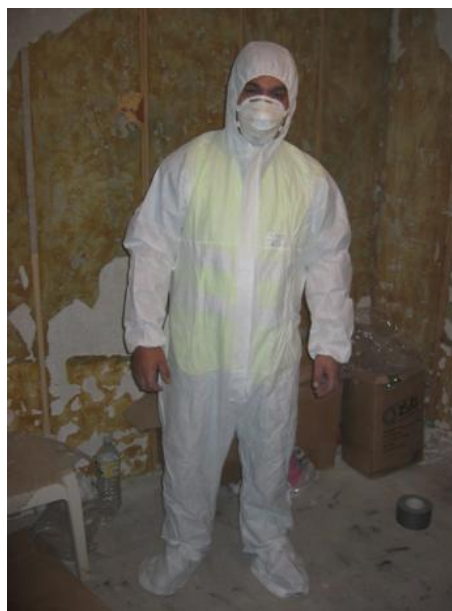
Figura 4.16 – Equipamento de protecção individual

- Para se aceder à área de trabalho é necessário usar equipamentos de protecção individual (Figura 4.16);

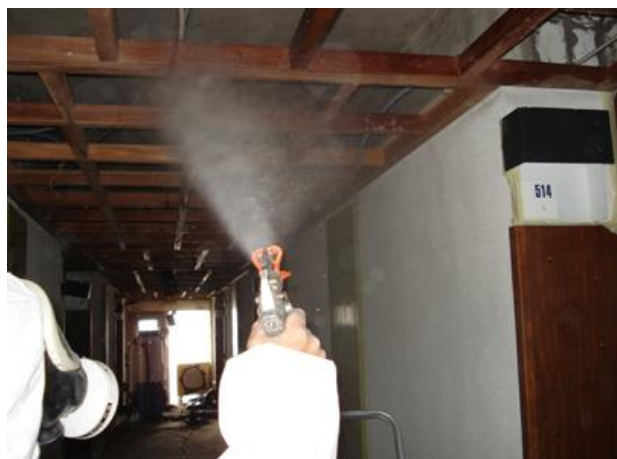
Figura 4.17 – Aspersão de aglutinante

cial. Para tal, é essencial proceder à limpeza (Figura 4.17, Figura 4.18 e Figura 4.20) e posterior confirmação da eliminação de poeiras através da medição de fibras no ar (Figura 4.19), em que N corresponde ao número de fibras e v ao volume de ar da amostra);

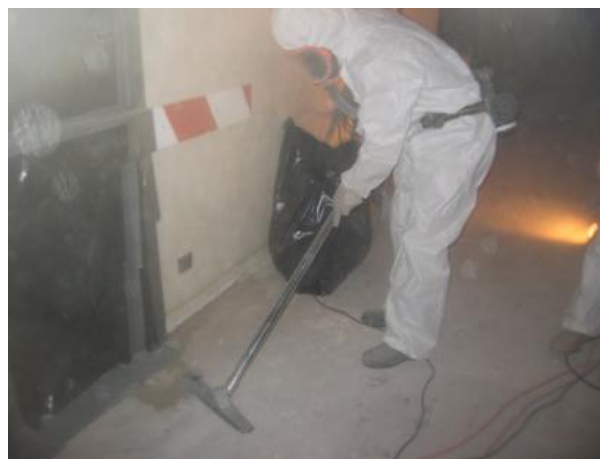
Figura 4.18 – Aspiração da zona confinada

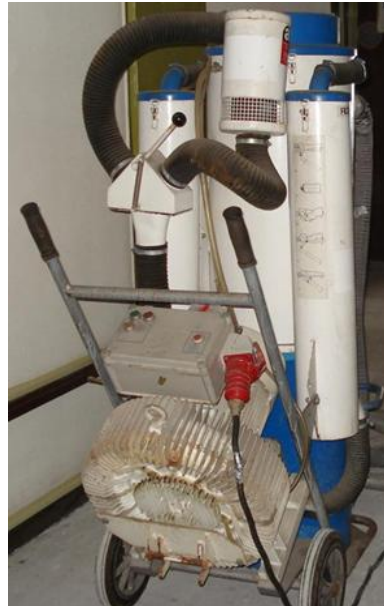
Figura 4.20 – Aspirador de partículas com filtros HEPA

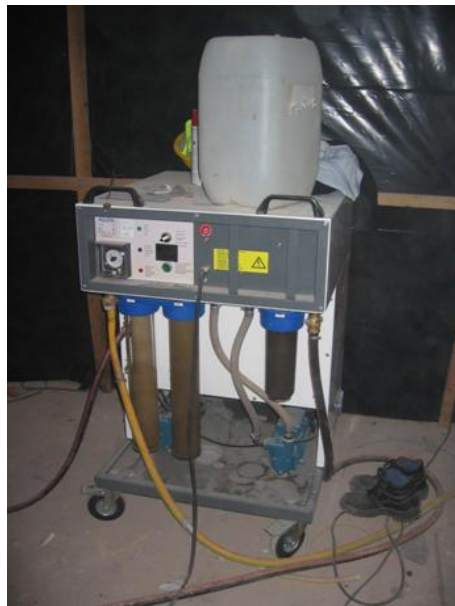
Figura 4.21 – Filtro de águas residuais com amianto

- Após a realização dos trabalhos é obrigatório tomar um duche e vestir roupa limpa. A água residual dos duches é filtrada para a separação das fibras de amianto (Figura 4.21);

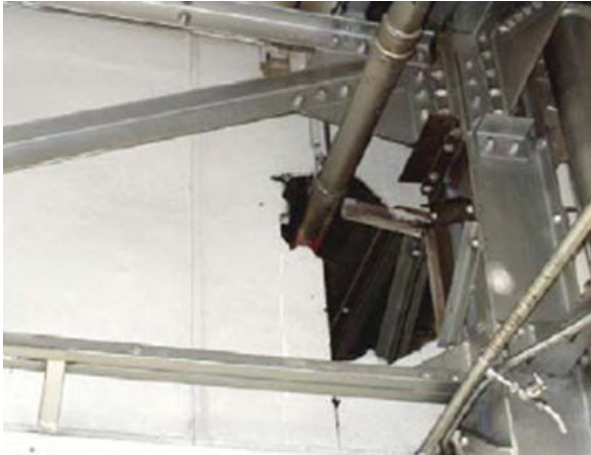
Figura A.19 – Divisória de painel de isolamento (CARIT, 2006)

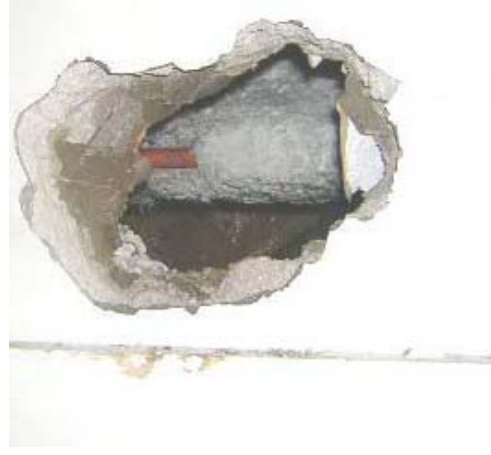
Figura A.20 – Isolamento de tubagem embutida na parede (CARIT, 2006)

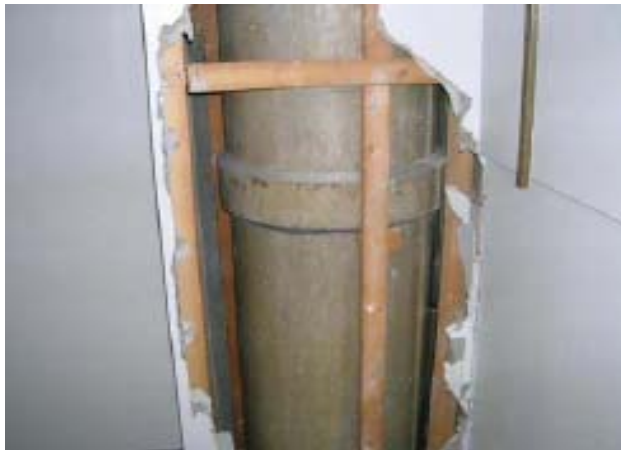
Figura A.21 – Caixa de painéis de isolamento e tubagem de fibrocimento (CARIT, 2006)

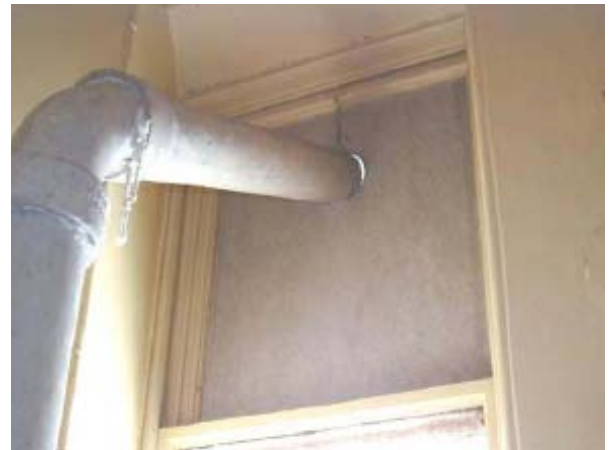
Figura A.22 – Conduto em fibrocimento com selantes de junta em cordão de amianto. A conduta atravessa um painel também com amianto (CARIT, 2006)

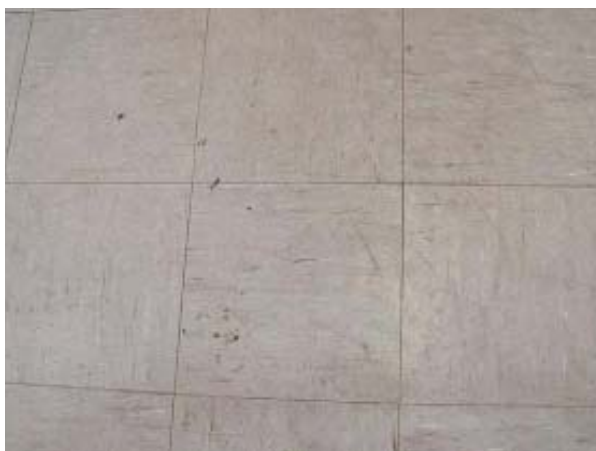
Figura A.23 – Revestimento de piso em mosaico contendo amianto (CARIT, 2006)

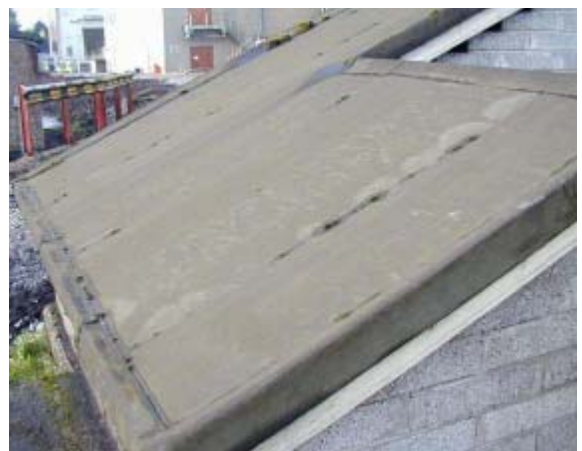
Figura A.24 – Mantas de feltro para isolamento de coberturas (CARIT, 2006)

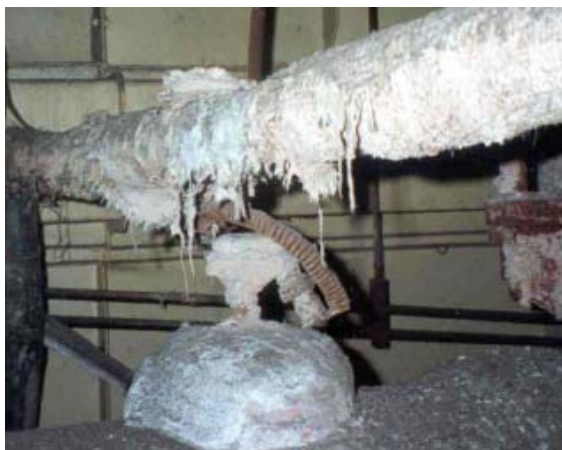
Figura A.25 – Isolamento térmico de conduta de vapor (CARIT, 2006)

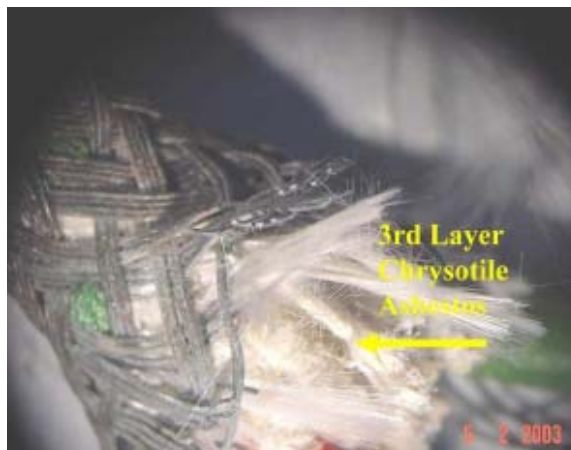
Figura A.26 – Isolamento de cabos com uma camada de amianto (CARIT, 2006)

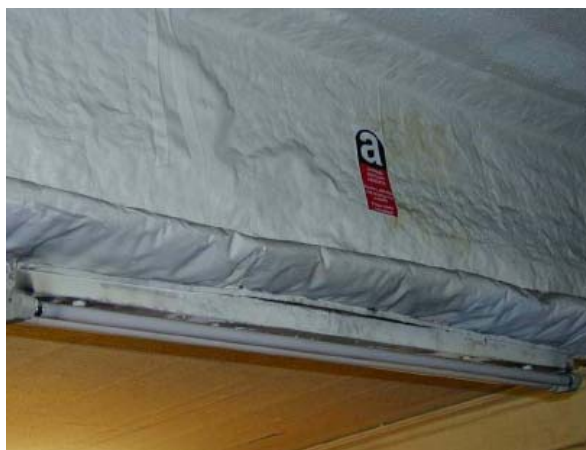
Figura A.28 – Estrutura de aço com isolamento de amianto (protecção ignífuga) (CARIT, 2006)

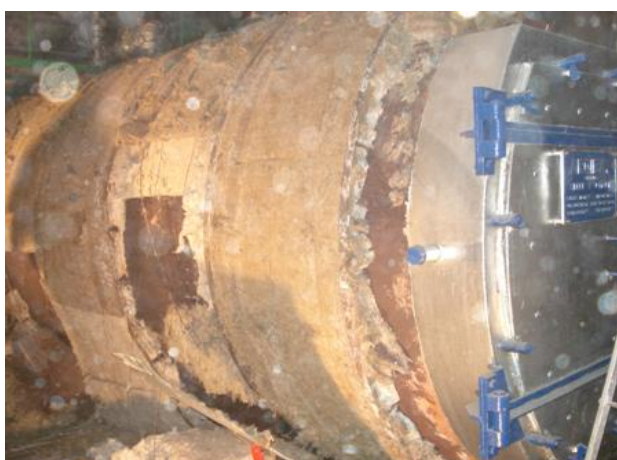
Figura A.29 – Isolamento térmico exposto de uma caldeira (Interamianto, 2007b)

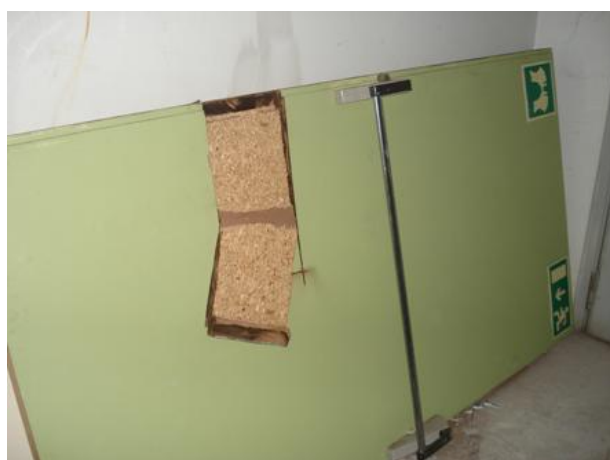
Figura A.30 – Interior de porta corta-fogo (Interamianto, 2007b)

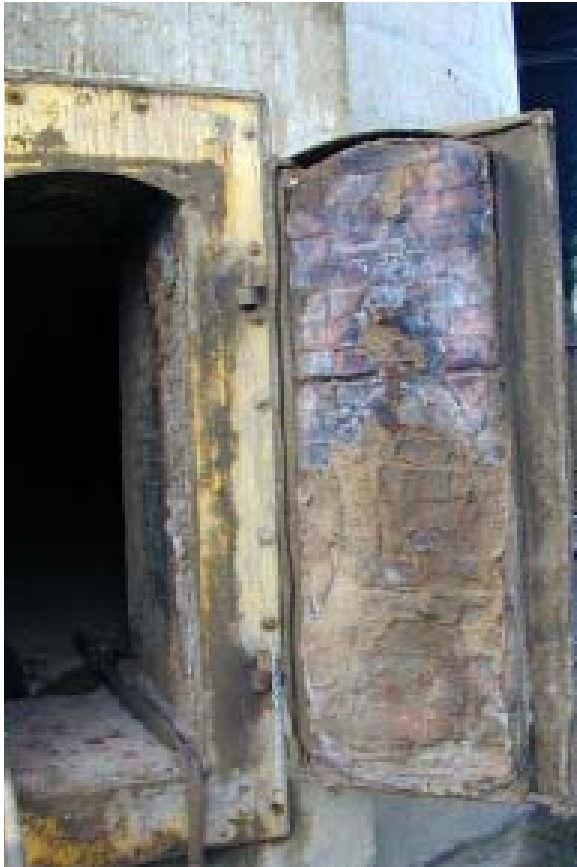
Figura A.31 – Selagem com cordão de amianto numa porta de chaminé (CARIT, 2006)

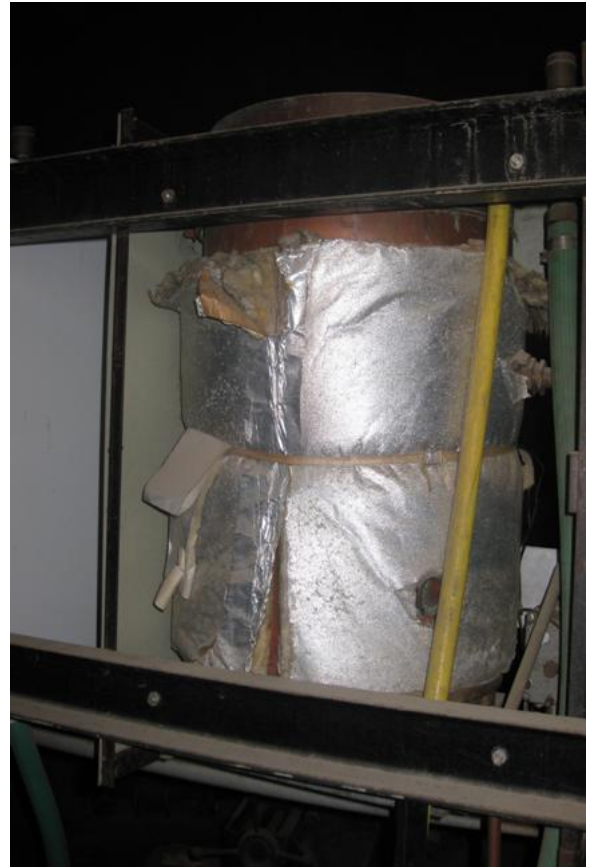
Figura A.32 – Isolamento térmico

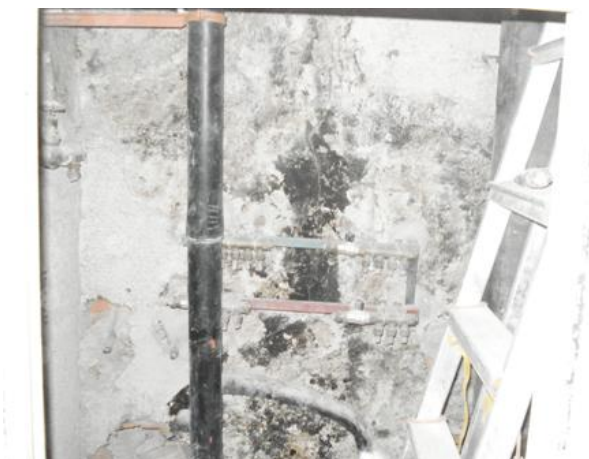
Figura A.33 – Revestimento interior de uma *courette* (Interamianto, 2007b)

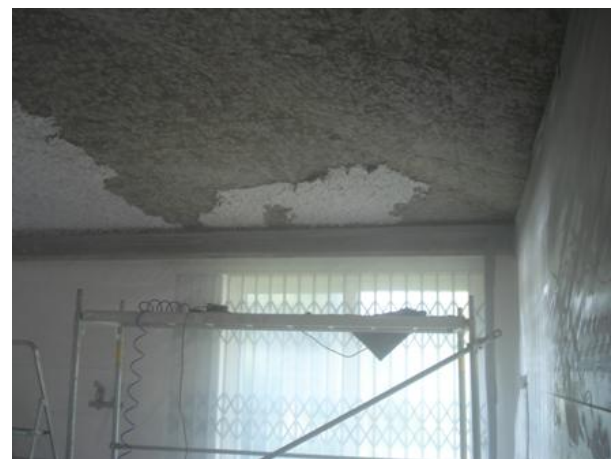
Figura A.34 – Revestimento de tecto (Interamianto, 2007b)

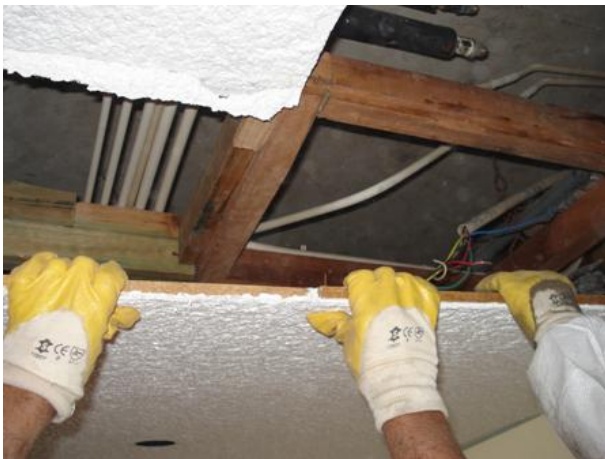
Figura A.35 – Placas de tecto falso (Interamianto, 2007b)

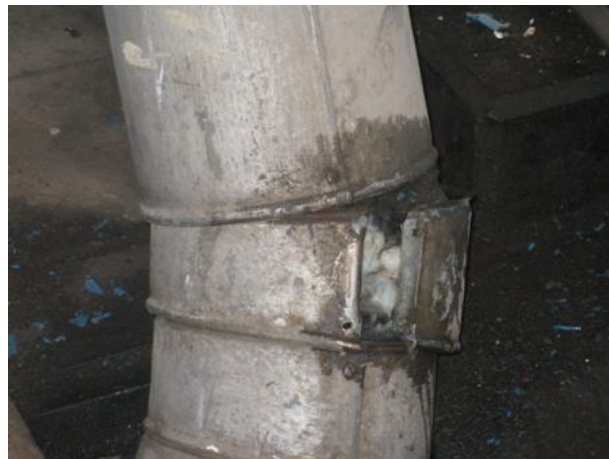
Figura A.36 – Isolamento térmico de conduta

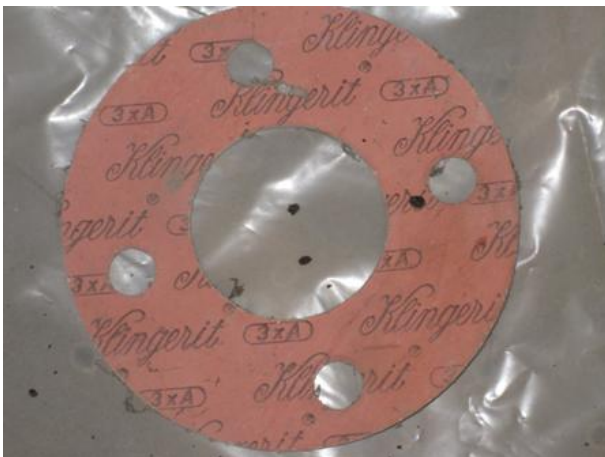
Figura A.37 – Junta flange para tubagem da Klingerit

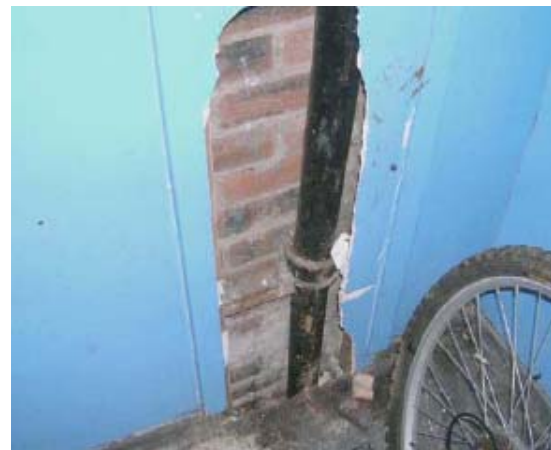
Figura A.38 – Painel de isolamento com amianto (CARIT, 2006)

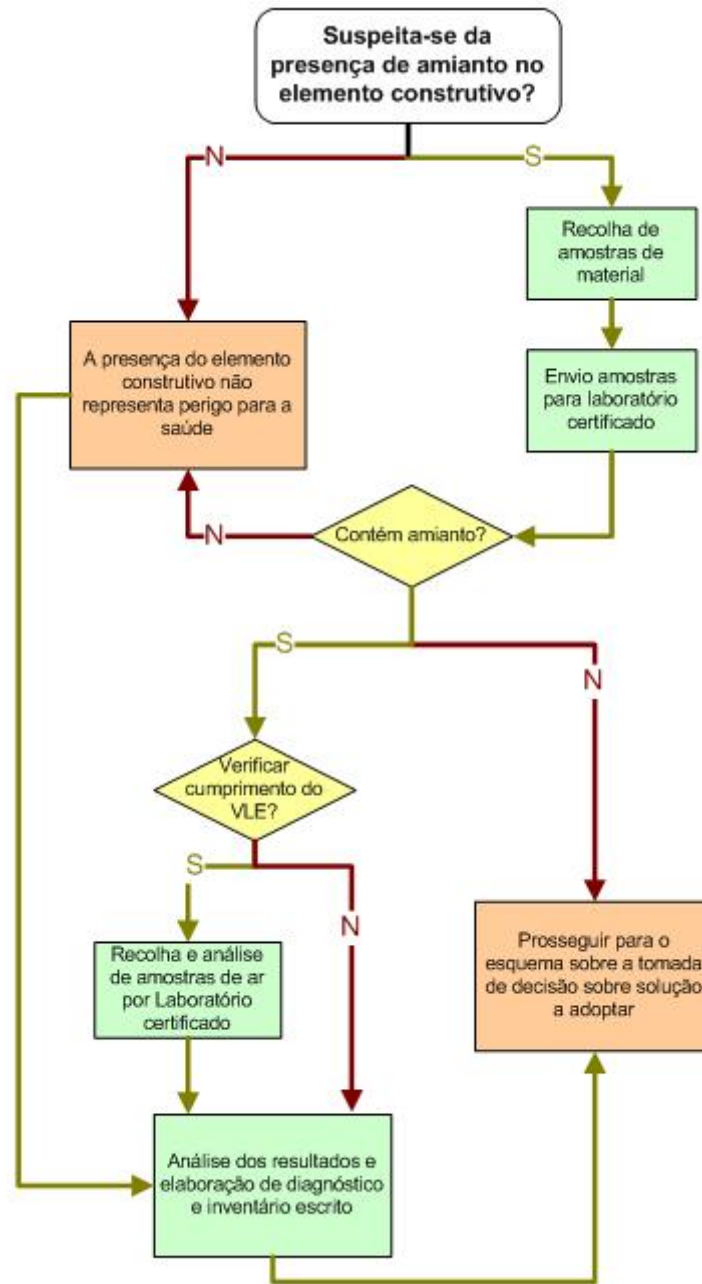
Figura A.42 – Esquema de apoio à tomada de decisão sobre a confirmação da presença de MCA (ACSS, 2008)

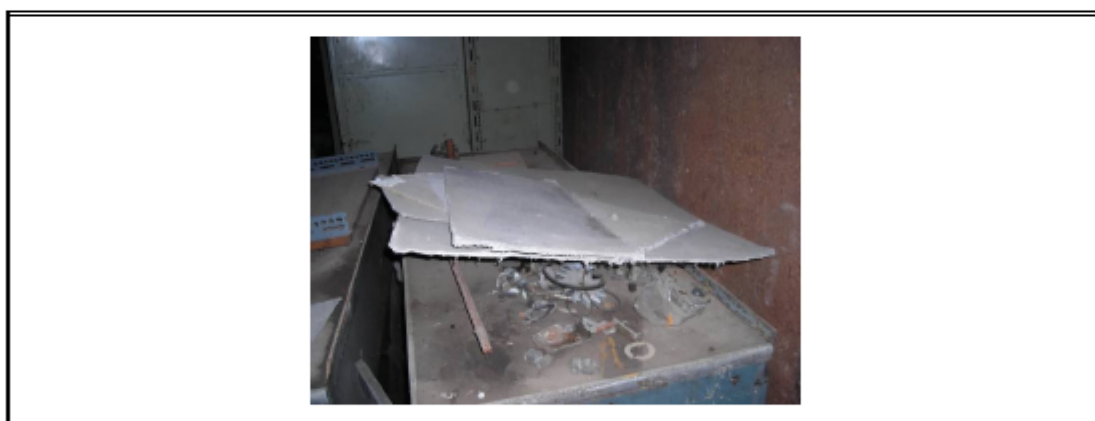
Tipo de Produto:	Chapa de Isolamento de Amianto	Score:	2
Estado de Deterioração:	Mau	Score:	2
Tratamento da Superfície:	Nenhum	Score:	2
Tipo de Amianto:	CRISÓTILO	Score:	1
Conclusão:	Envolver e Selar em Polietileno, símbolos "a", e transportar para aterro autorizado	Total:	7
