Caracterização das Casas *Caramelas* do concelho de Palmela

Contributo para a sua conservação

Dissertação para obtenção do Grau de Mestre em
Engenharia Civil – Perfil de Construção

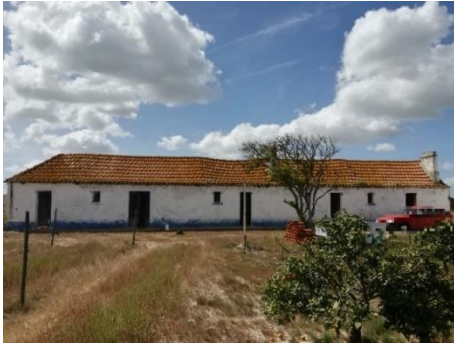
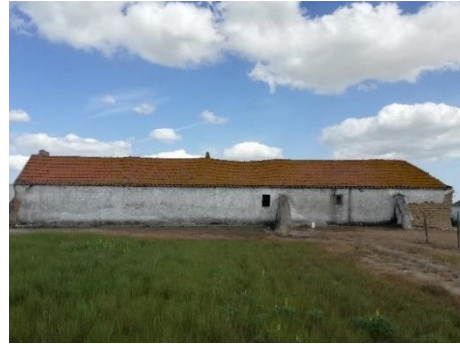
Figura 3.1 – Casa 195: a) fachada este (principal) e b) fachada oeste.

Na sua composição contem (na direção norte-sul) uma casa do forno, uma cozinha, uma sala de estar, um ou dois quartos, uma adega e (numa zona em ruína) uma abegoaria, cujos vãos são perceptíveis na fachada principal da casa, presente na Figura 3.1 a).

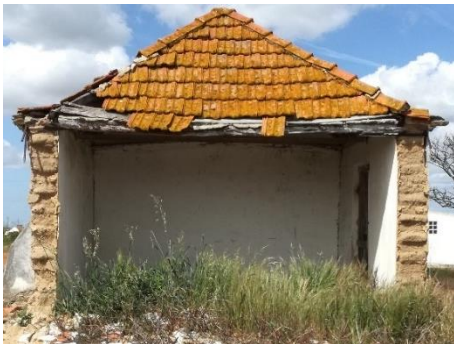
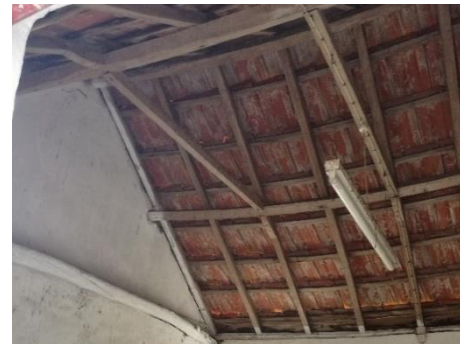
Figura 3.2 – Casa 195: a) fachada norte e b) cobertura pelo interior.

Devido à zona mais a sul, cuja parede ruiu e com cobertura em elevado estado de degradação, como observável nas Figura 3.2 a) esta estrutura foi classificada como Ruína/Razoável porque o remanescente continua em utilização e em razoável estado de conservação.

A cobertura é composta por 3 águas com estrutura de suporte em madeira e acabamento em telha Marselha. Pelo interior não se verifica a presença de forro em nenhuma divisão, como se observa na Figura 3.2 b). As portas e janelas mantêm-se originais, todas em madeira. As janelas são de abrir, com dimensões bastante pequenas, como analisável na ficha de identificação e na Figura 3.3. Não foi possível a visualização das portas interiores, desconhecendo-se assim o seu tipo e dimensões. Neste caso a presença de tirantes e contrafortes foi confirmada, como mostra a Figura 3.4.

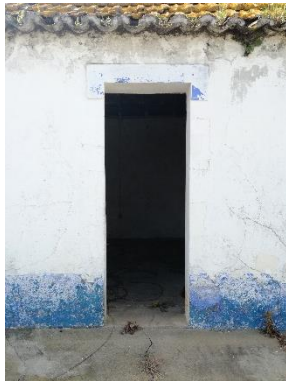
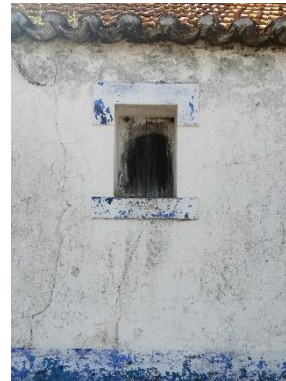
Figura 3.3 – Casa 195: a) porta e b) janela.

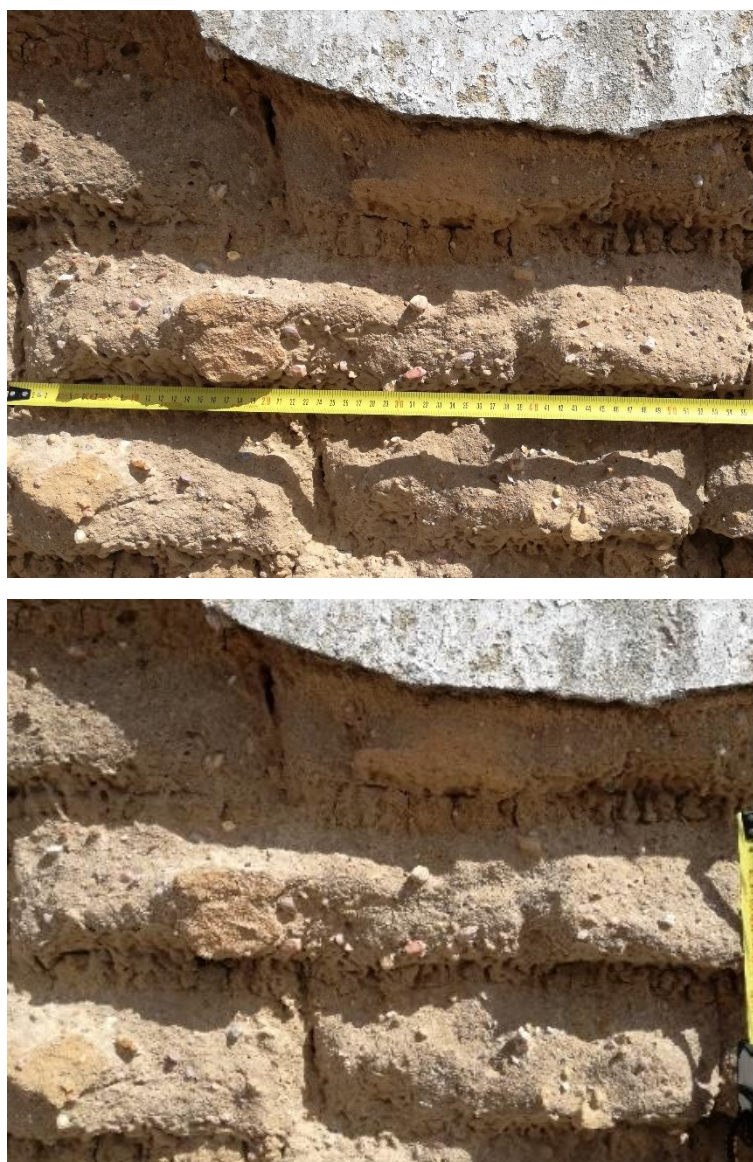
Figura 3.5 – Adobes da casa 195.

acabamento em betonilha de cimento. A matéria-prima dos adobes desta casa apresenta tons de castanho, mas com duas cores distintas. As suas dimensões médias são de 0,54x0,30x0,11 m, como revela a Figura 3.5, e a sua composição é constituída por terra argilosa com agregados de diferentes dimensões.

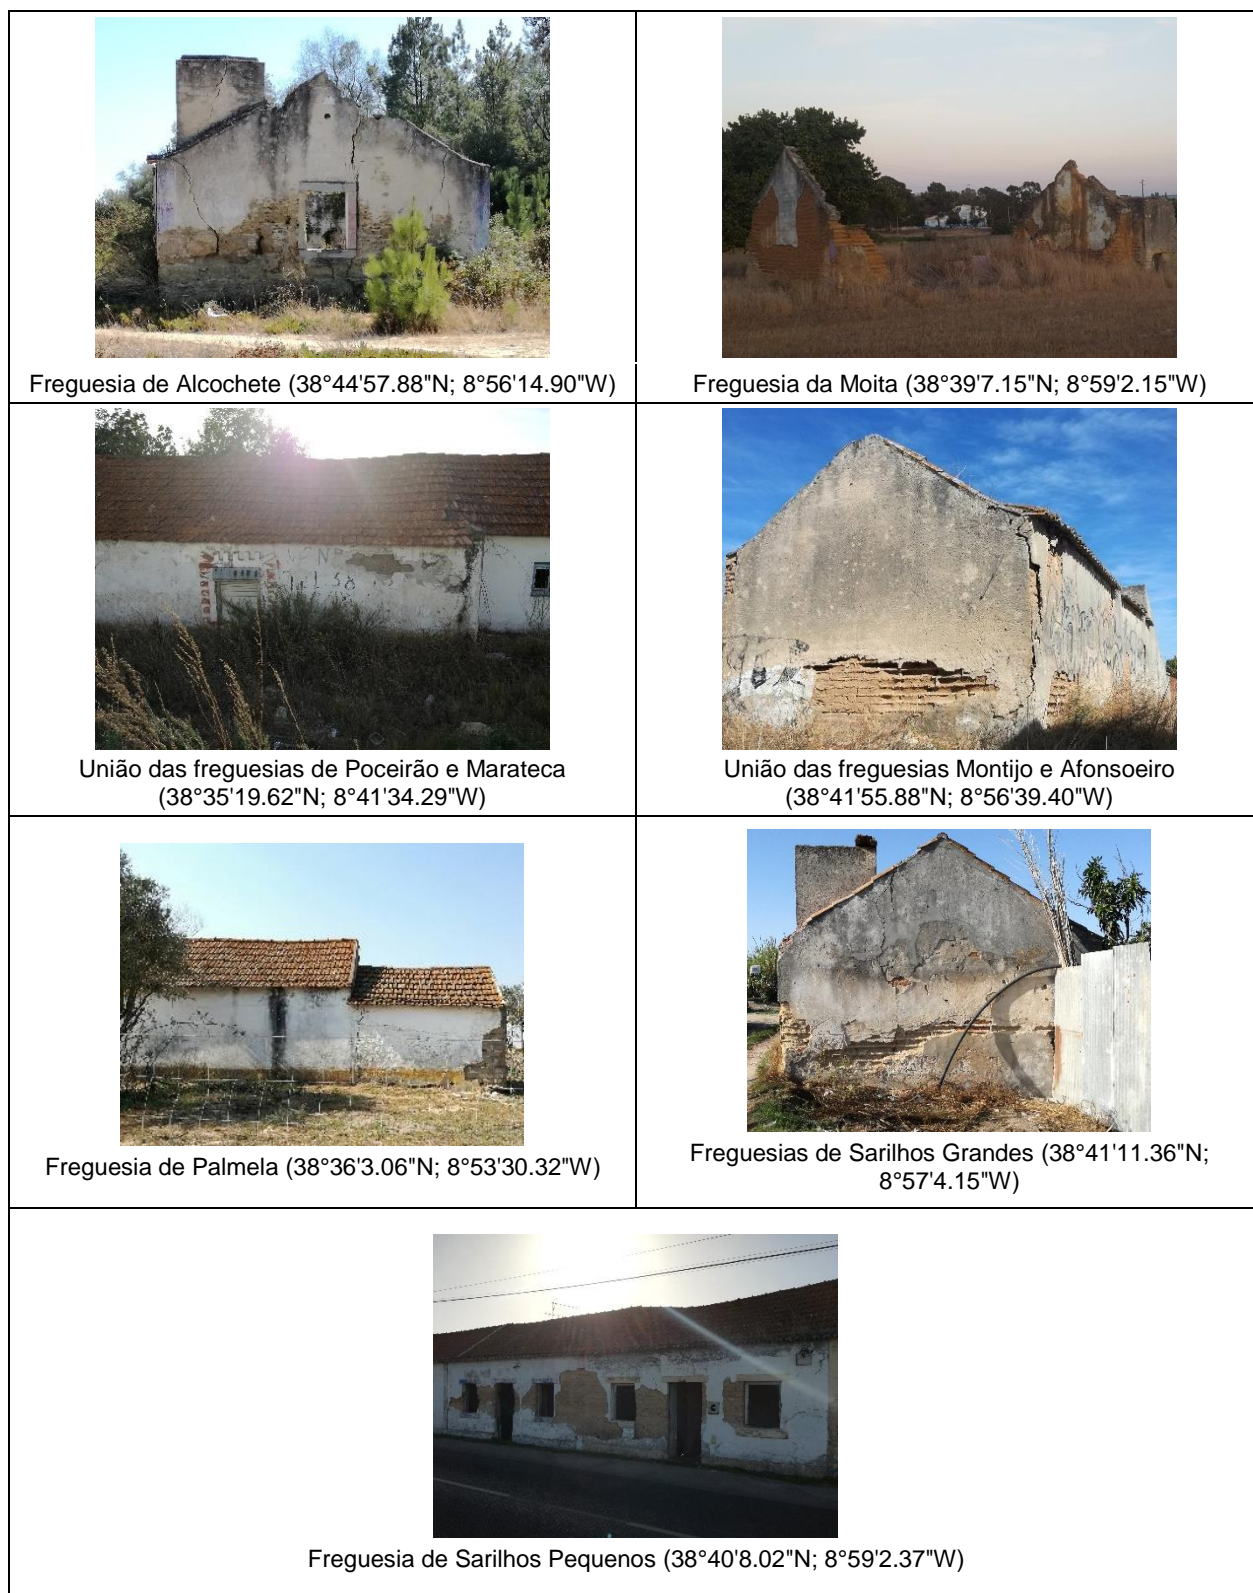
Figura 3.6 – Construções em adobe em diferentes freguesias da região *Carmela* (continuação).

estradas principais dos concelhos vizinhos foi simples observar que o abandono das construções em adobe é um cenário recorrente. A Figura 3.6 apresenta alguns dos casos identificados.

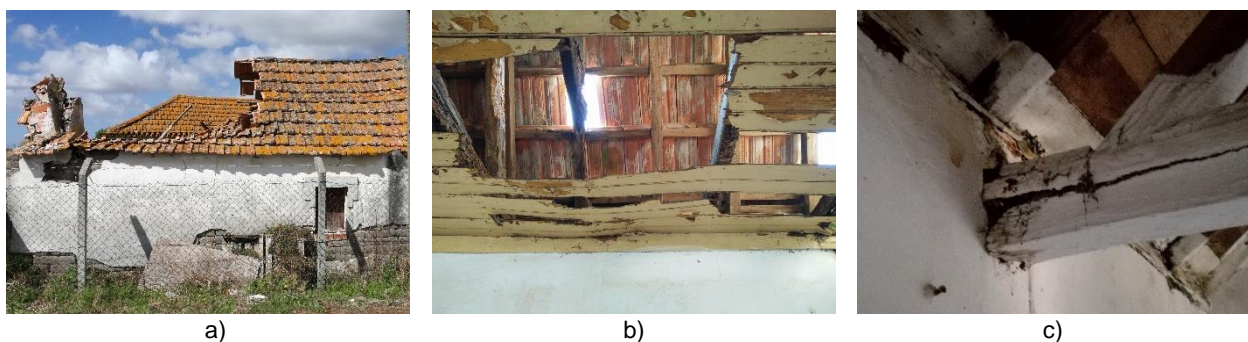
Os problemas na cobertura, devido a danos no revestimento de telha e/ou à estrutura de suporte, surgem como o mais nocivo problema para este tipo de construção, levando à degradação das paredes devido à sua exposição à precipitação. A deformação excessiva na cobertura é uma das características das casas. Os problemas na cobertura são consequência da falta de manutenção deste elemento ou ao nível do acabamento, com a falta de substituição regular de telhas que possam estar danificadas, evitando a entrada indesejada de água no interior da construção. Outra das origens pode estar na falta da manutenção da estrutura de suporte (Figura 3.10 b e c), tipicamente de madeira que ao atingir um elevado estado de degradação leva ao colapso total ou parcial da cobertura, expondo o interior da construção. Na Figura 3.10 a) apresenta-se um caso onde ocorreu o colapso parcial da cobertura, levando à exposição do interior da casa.

Figura 3.10 – a) queda parcial de cobertura na casa 17010; b) estrutura de cobertura danificada na casa 183 e c) vigamento de madeira apodrecido na casa 218.

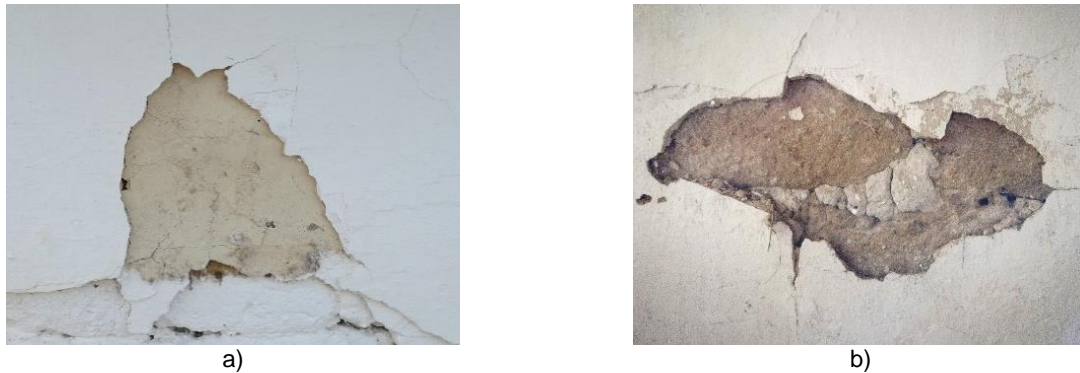
rebocos é a caiação com leite de cal, que ao longo do tempo vai sofrendo degradação, deixando de proteger a argamassa de reboco, que por sua vez se degrada (Figura 3.11).

Figura 3.11 – a) destacamento de acabamento exterior na casa 227 e b) destacamento de argamassa de reboco e acabamento interior na casa 218.

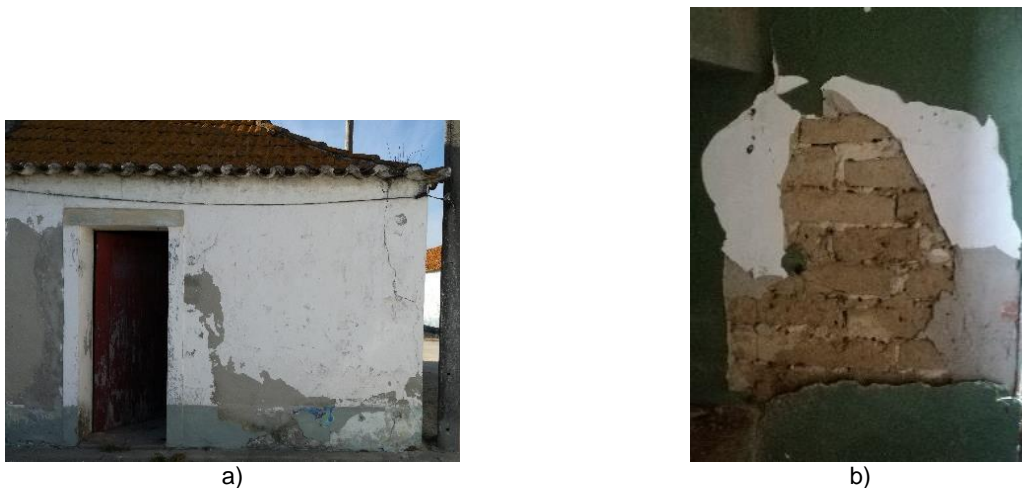
O segundo tipo caracteriza-se pela incompatibilidade de materiais, que leva ao destacamento “em placa” das argamassas em relação ao suporte em adobe. No caso da Figura 3.12 a) é notória a zona onde foi aplicada uma argamassa à base de cimento pelo exterior e onde o revestimento sofreu destacamento devido aos diferentes materiais. Muitas destas aplicações são consequência de instalação de infraestruturas. Já na Figura 3.12 b) é notório o destacamento da argamassa e respetivo acabamento no interior devido à incompatibilidade descrita anteriormente.

Figura 3.12 – a) destacamento de acabamento exterior face à argamassa de reboco exterior na casa 218 e b) destacamento de argamassa de reboco e acabamento interior na casa 370.

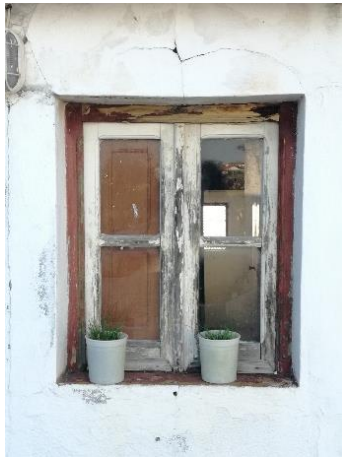
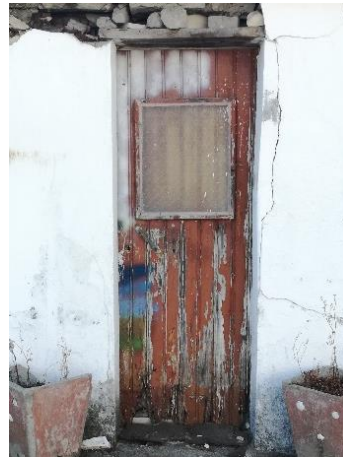
Figura 3.15 – Caso 301: a) janela e b) porta.

Devido à falta de manutenção a maioria dos vãos originais encontram-se bastante danificados, perdendo as suas características originais (Figura 3.15).

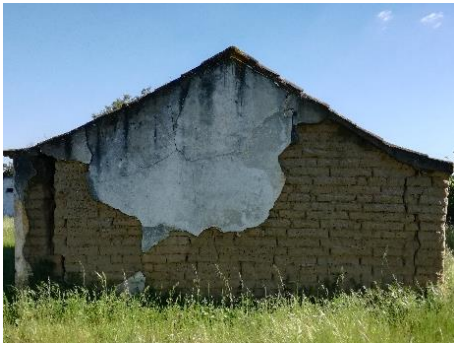
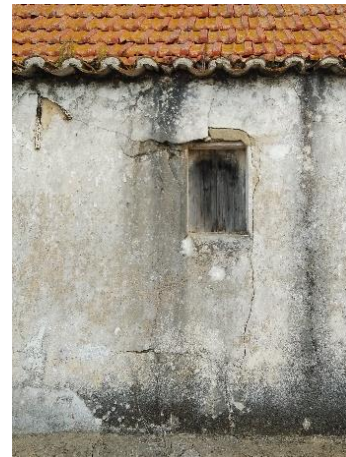
Figura 3.16 – a) fendas excessivas nas paredes exteriores de adobe na casa 370 e b) fendas no reboco exterior na casa 195.

A fendilhação excessiva é outro fenómeno recorrente neste tipo de construção. Nos casos mais graves a fendilhação é provocada pela deformação excessiva da parede de alvenaria (Figura 3.16), originada pelas anomalias descritas anteriormente ou ainda por fenómenos sísmicos, levando em situações mais graves

ao colapso total das paredes. Em situações menos graves, existem fendas e fissuras ao nível das argamassas de reboco e dos acabamentos, resultantes da falta de manutenção.

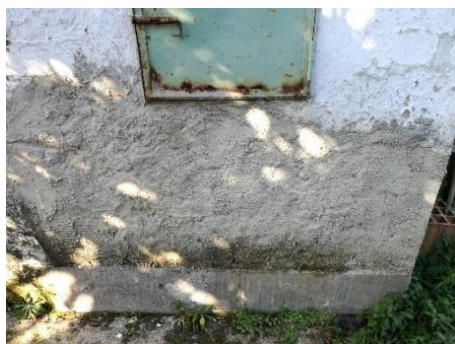
Paralelamente, existem diversas intervenções desadequadas que conduzem à degradação das casas. A intervenção mais recorrente é a instalação de infraestruturas prediais que requer a abertura de roços nas paredes e pavimento da habitação. O principal problema surge no material utilizado no preenchimento dos roços. Tipicamente são utilizadas argamassas à base de cimento (à semelhança das argamassas de reboco descritas anteriormente) para preenchimento, criando descontinuidades nas paredes, devido à elevada incompatibilidade dos materiais (Figura 3.17). A aplicação de argamassas de base cimentícia é a solução mais recorrente para os proprietários que optam por fazer ações de manutenção nas suas habitações. Surgem inúmeros casos de casas total e parcialmente rebocadas com argamassas de cimento, como nos casos apresentados na Figura 3.18.

Figura 3.17 – Reboco exterior com base em cimento resultante da instalação de águas na casa 17001.

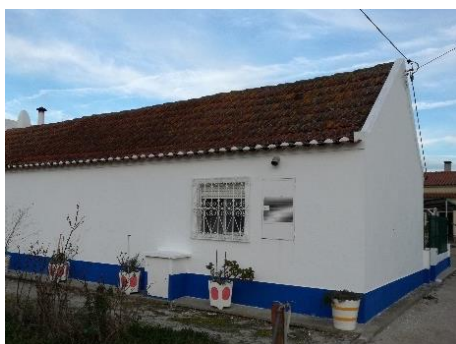
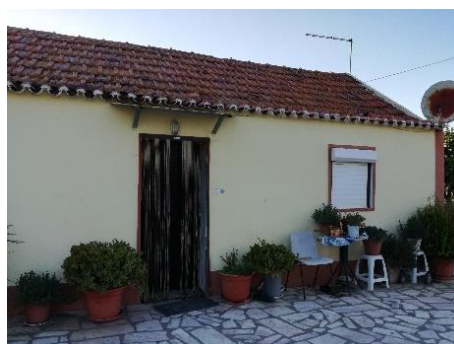
Figura 3.18 – a) reboco exterior na casa 17017 e b) reboco exterior na casa 281.

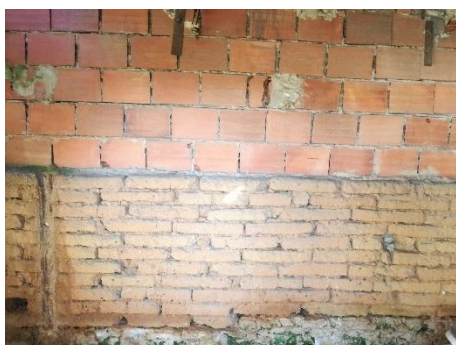
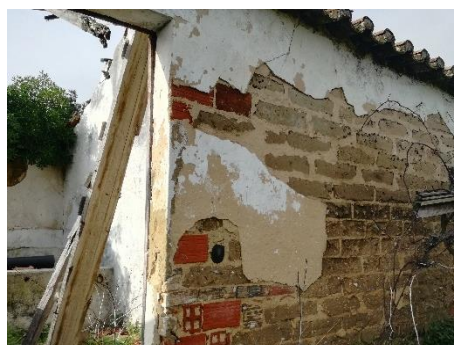
Figura 3.19 – a) fiada de tijolo em casa 224 e b) acréscimo de tijolo em casa 281.

Embora não seja considerada uma anomalia é recorrente encontrar casas com acréscimo de fiadas de tijolo cerâmico assente em alvenaria de adobe com o objetivo de aumentar o pé-direito da habitação, aumentar as áreas úteis dos espaços ou ainda substituir adobes em elevado estado de degradação (Figura 3.19). Esta solução leva a uma zona de descontinuidade entre os materiais que, a longo prazo, pode levar

a fendilhação com posterior entrada de água dentro da habitação e degradação do adobe devido à exposição prolongada da água.

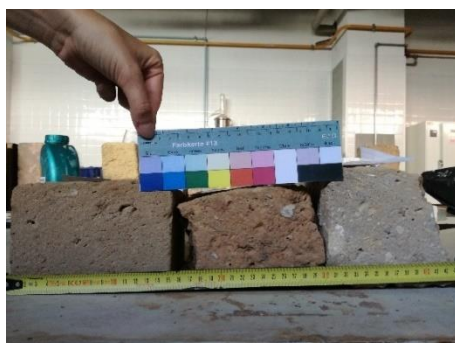
Figura 4.6 – Corte e coloração das amostras das três casas (da esquerda para a direita: casa 218, 267 e 17015). Nas recolhas de campo dos três casos, foram medidos vários exemplares de adobes inteiros, na sua maioria ainda nas alvenarias das paredes. Os valores médios, assim como um resumo das suas características, apresentam-se na Tabela 4.1.

Visualmente, os três grupos de amostras apresentam uma tonalidade na gama dos castanhos, mas com algumas variações. O caso 218 é aquele com o tom mais claro e o caso 17015 o mais avermelhado (Figura 4.6).

partida e poros de tamanhos irregular, devido ao fabrico no local, com a terra do local e com um alto teor de fragmentos rochosos, que não se verifica no presente estudo. Pode-se então concluir que os adobes da casa 218 são os mais homogêneos e os da casa 267 são os mais heterógenos de entre os analisados visualmente.

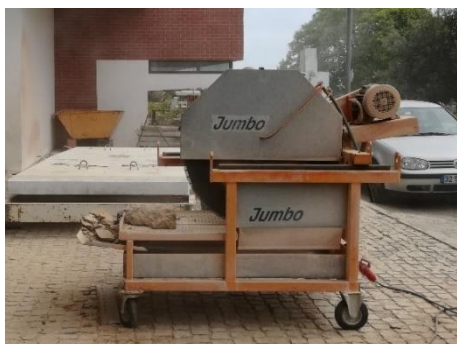
a) b)
Figura 4.7 – Equipamento de corte (a) e corte das amostras (b).

Devido ao formato irregular das amostras recolhidas, houve a necessidade de regularizá-las para a realização de ensaios de laboratório. Começou-se pela remoção, através de meios manuais (martelo e escopro) das argamassas presentes nas amostras originais. Estas revelaram visualmente e porque se desfaziam em água, ser todas de terra, sem adição de cal aérea. Após esta primeira fase de limpeza, e, quando as amostras revelaram planeza suficiente para tal, foram realizados alguns ensaios. Numa segunda fase, as amostras foram sujeitas a um processo de corte, com o objetivo de criar provetes de dimensões regulares, para posterior realização de outros ensaios. Com o auxílio de uma serra elétrica, presente na Figura 4.7, as amostras originais foram transformadas em provetes paralelepípedicos e cúbicos, consoante as suas dimensões originais.

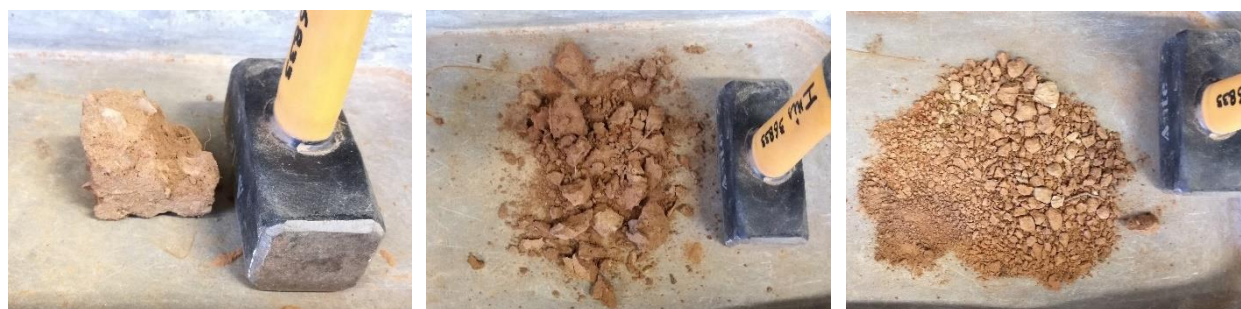
Figura 4.8 – Desagregação das amostras de adobe (evolução do processo).

A especificação E-196 (LNEC; 1966) indica que a peneiração deverá ser feita em duas fases: a primeira a seco da fração grossa, até ao peneiro nº10 (ASTM) e a peneiração fina a húmido com partículas entre 2 mm e 0,075 mm (peneiro nº 200 da ASTM). No presente caso optou-se pela peneiração grossa de todo o agregado. Foi utilizada a série de peneiros da ASTM com a série de peneiros principal composta pelos peneiros 1'1/2", 3/4", 3/8", nº4, nº8, nº16, nº30, nº50 e nº100 e os peneiros da série secundária 1", 1/2" e nº200, devido à disponibilidade do equipamento em laboratório. A peneiração teve duas partes: na primeira (com os peneiros 1'1/2", 1", 3/4", 1/2", 3/8" e nº4) as amostras foram agitadas 5 min e na segunda (com os peneiros nº8, nº16, nº30, nº50, nº 100 e nº 200) 10 min.

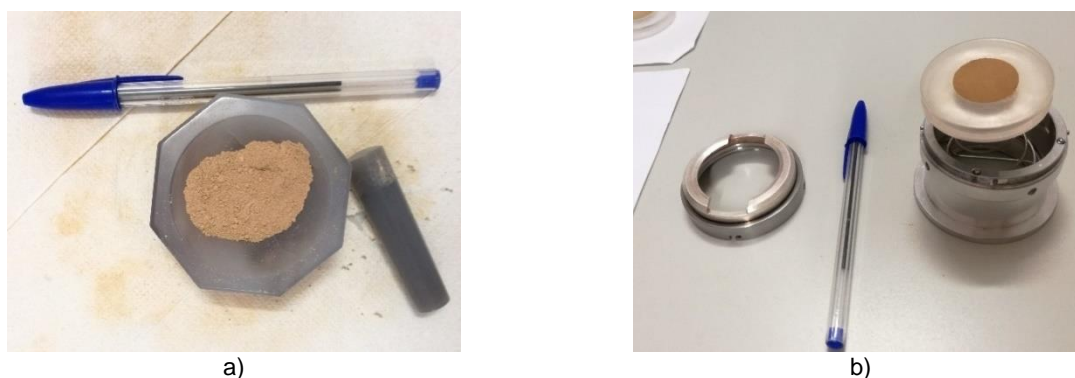
Começou por se selecionar uma amostra representativa do total, peneirando-a através do peneiro 200 da série ASTM com 0,075mm. Depois, com o auxílio de almofariz e pilão, o material, foi novamente desagregado, até atingir a granulometria adequada à realização do ensaio. De seguida, foi selecionada uma porção de amostra e preencheu-se o porta-amstras com o auxílio de uma espátula, como mostra a Figura 4.10 a), compactando-a progressivamente com o auxílio da espátula. Seguidamente, o porta-amstras foi colocado num suporte (Figura 4.10 b)), e o conjunto posicionado no equipamento.

Figura 4.10 – a) preparação das amostras e b) porta-amstras no suporte de equipamento.

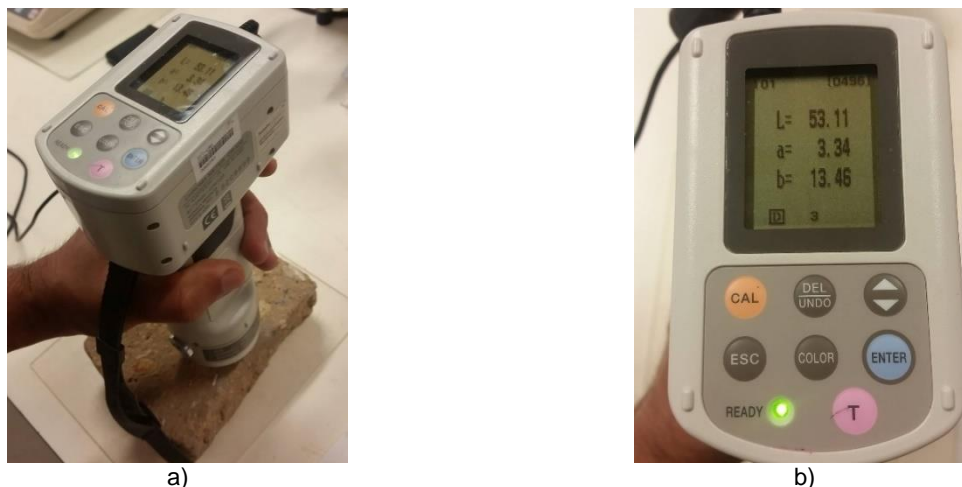
Figura 4.13 – a) colorímetro “Konica Minota” Chroma Meter Cr-400 e b) pormenor de visor.

O ensaio realizou-se com um colorímetro “Konica Minota” Chroma Meter Cr-400, ilustrado na Figura 4.13, e consistiu na realização de disparos na superfície lisa do adobe em estudo. Foram feitas 3 leituras na superfície de cada tipo de adobe, sendo que cada leitura resulta da média de três disparos automáticos do

equipamento. As coordenadas $L^*a^*b^*$ são identificadas no visor do equipamento, e são uma média dos três disparos, como mostra a Figura 4.13.

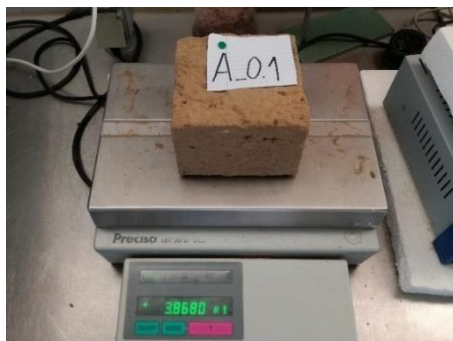
Figura 4.14 – Determinação de massa do provete A_0.1.

O ensaio da massa volúmica determina a relação entre a massa e o volume deste tipo de material de construção. Foi realizado com base na DIN 18946 (DIN, 2013). Com o auxílio de uma craveira digital foram feitas as medições dos provetes e, com o auxílio de uma balança de precisão de 0,1 g, foi registada a sua massa, como apresenta a Figura 4.14. Os provetes foram mantidos em situação de $T=23\pm 2^{\circ}\text{C}$ e $HR=65\pm 5\%$.

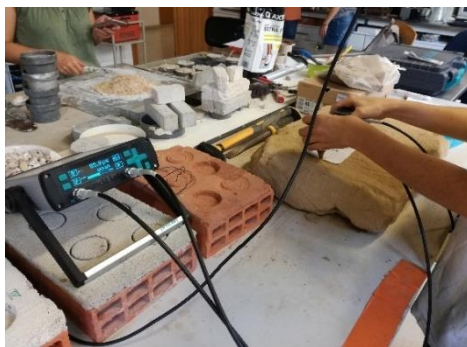
O ensaio da velocidade de propagação por ultrassons visa avaliar a caracterização da compacidade, fissuração e homogeneidade do material em estudo, através da técnica de ultrassons. Permite avaliar se o material tem descontinuidades no seu interior, não visíveis, e a sua homogeneidade. Utilizou-se o método indireto segundo a ficha de ensaio FE Pa 43 (LNEC, 2016), possibilitando a medição a distâncias distintas entre o emissor e recetor e porque se contava poder depois vir a conseguir comparar valores com ensaio complementar a realizar *in situ*, o que não veio a ser possível. Utilizou-se o aparelho Pundit Lab da Proceq com dois transdutores com uma frequência de 54 kHz (Figura 4.15) e tendo por base a NP EN 12504-4 (IPQ, 2007).

Figura 4.15 – Leitura com transdutores através do método indireto com aparelho Pundit lab da Proceq.

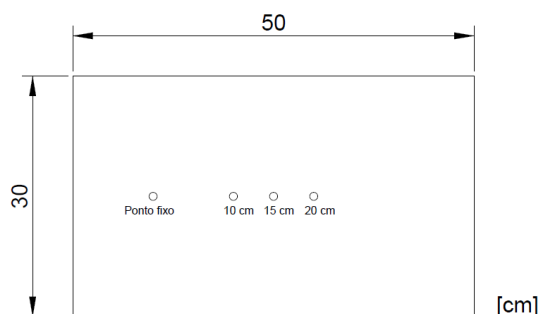
Figura 4.16 – Esquema de realização do ensaio de velocidade de propagação de ultrassons.

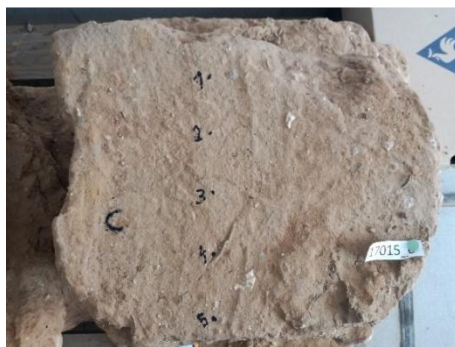
Figura 4.17 – Exemplo de mapeamento dos pontos no ensaio de dureza superficial.

O ensaio de determinação da dureza superficial através do durómetro foi realizado segundo a norma ASTM D2240-05 (ASTM, 2010) com recurso a um durómetro do tipo Shore A. Foi realizado em laboratório e consiste em encostar o equipamento à superfície do adobe a avaliar. O pino é pressionado perpendicularmente à superfície; a mola associada ao pino, através da pressão aplicada, faz movimentar um ponteiro num mostrador circular que numa escala de 0 a 100, indica a resistência superficial da superfície face a penetração do pino. Foram efetuadas leituras à totalidade das amostras recolhidas das três famílias. Teve-se o cuidado de alisar as superfícies de ensaio antes da realização deste. Na superfície de cada amostra fez-se um mapeamento dos pontos a ensaiar (Figura 4.17), distando entre si 5 cm. Para cada zona foram feitas 5 leituras.

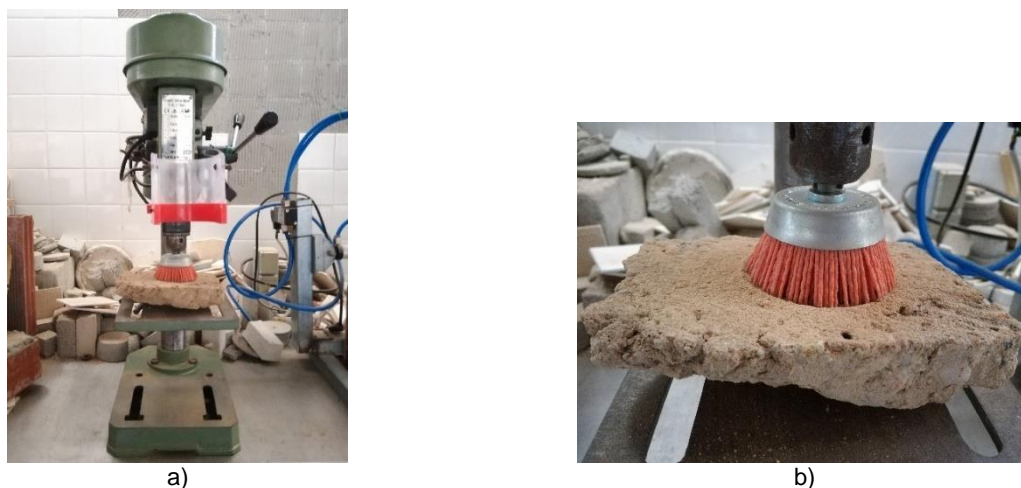
Figura 4.18 – Ensaio de resistência à abrasão: a) equipamento de ensaio e b) pormenor de escova.

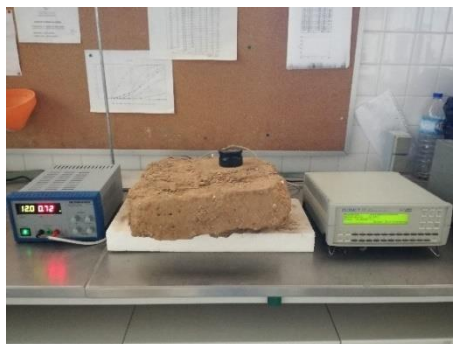
Figura 4.19 – Ensaio de condutibilidade térmica com recurso ao equipamento ISOMET 2014 (Heat Transfer Analyser).

O ensaio permite aferir a condutibilidade térmica do material, ou seja, avaliar a capacidade que o material tem para ser atravessado pelo calor. Valores de condutibilidade térmica mais baixos estão associados a materiais com melhores características de isolamentos térmicos. Foi realizado segundo o manual do equipamento ISOMET 2014 (Heat Transfer Analyser) (Figura 4.19) com recurso ao mesmo equipamento e a uma sonda de superfície API 210412 com 6 mm de diâmetro e intervalo de medição de 0,3-2,0 W/(m.K), apoiado em superfície totalmente lisa de cada provete e em condições de $T=23\pm 2^{\circ}\text{C}$ e $HR=65\pm 5\%$. Foram efetuadas 3 leituras a cada um dos provetes de adobe.

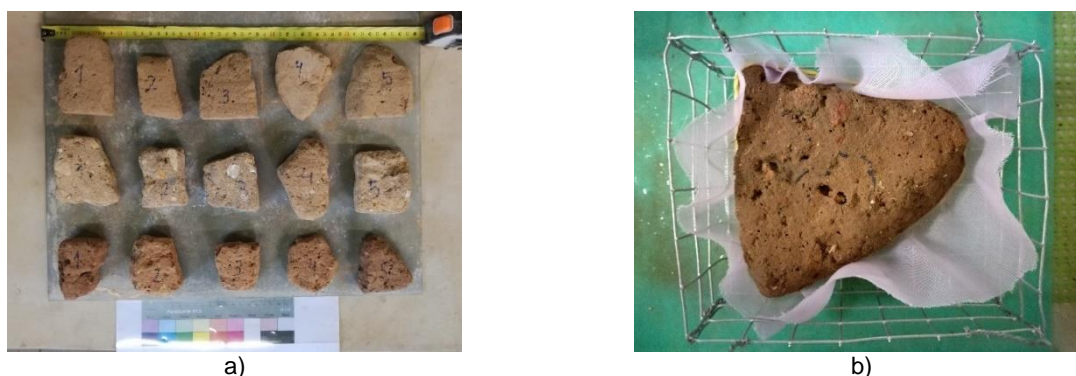
O ensaio de capilaridade avalia a capacidade que o material oferece face a absorção de água por capilaridade. Gomes et al. (2016) afirma que “uma das características mais importantes em materiais de construção porosos é a forma como estes transportam e reagem à presença de humidade, i. e., o seu comportamento hídrico”. O ensaio foi realizado com base nas normas EN 15801 (CEN, 2009) e EN 1015-18 (CEN, 2002) e ficha de ensaio FE Pa 40 (LNEC, 2016). Devido às características do material tiveram que ser adotadas algumas condições de ensaio de forma a minimizar a perda de massa durante a sua realização. Com base em Lima et al. (2017) os provetes foram envolvidos num tecido sintético, não absorvente, com aberturas muito pequenas, não visíveis a olho nu. Assim foi possível garantir que a matéria fina não era totalmente perdida para o suporte de realização do ensaio. Para evitar o manuseamento direto dos provetes e prevenir a desagregação do material durante as pesagens, o ensaio realizou-se com os provetes em cestos metálicos. Por fim, para manter o contacto constante com água constante ao longo do ensaio, foram utilizados panos esponjosos com 2 mm de espessura completamente saturados em água (Figura 4.20). O ensaio foi realizado em local condicionado com $T=20\pm 2^{\circ}\text{C}$ e $HR=65\pm 5\%$. Os resultados deste ensaio resultam em curvas com a massa de água absorvida por área de provete em contacto com a água, pelas raízes quadradas do tempo decorrido. A área de absorção de cada provete foi registada numa folha de papel e passada para programa AutoCAD devido às suas formas irregulares, tendo-se então determinado. Neste caso optou-se pela realização de pesagens, como auxílio de uma balança de precisão 0,01g, ao longo dos primeiros 40 min em intervalos de 5 min. De seguida, aos 60 min, aos 90 min, aos 180 min, aos 300 min, aos 1440 min e por fim aos 2880 min. Através das curvas de capilaridade é possível comparar o comportamento dos vários provetes e adobes utilizados e calcular os coeficientes de absorção capilar (C_c) de cada amostra, expresso em $\text{kg}/(\text{m}^2 \cdot \text{min}^{1/2})$. Este parâmetro é obtido pelo declive do segmento reto da curva mais representativo da absorção capilar (fase inicial).

Figura 4.20 – Ensaio de capilaridade: a) 15 provetes a ensaiar e b) pormenor do provete 17015_5.

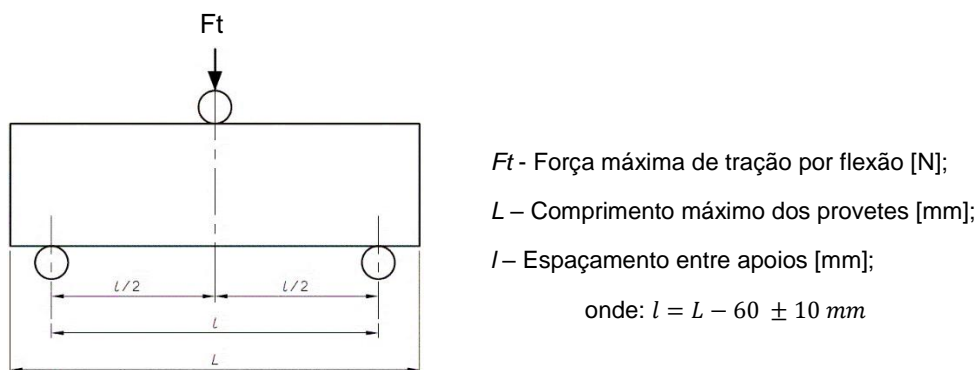
Zwick-Rowell Z050 com uma célula de carga de 50 kN. Devido à irregularidade das amostras, foram feitos provetes paralelepípedicos, como descrito em 4.3. Com base nas indicações de Walker (2002) (Figura 4.22) foi adotado um espaçamento entre os apoios de 220 mm, considerando que o provete mais pequeno a ensaiar tinha 280 mm de comprimento. Começou por se regularizar a superfície de contacto entre o adobe e os cilindros de apoio e de carga. Foi aplicada uma carga a 1,5mm/min a meio vão. O final do ensaio ocorreu quando o provete entrou em rotura, registando-se o valor da força máxima de tração aplicada, F_t [N], registada no software agrupado ao equipamento, que produz um gráfico de força-deslocamento.

Figura 4.22 – Esquema do ensaio de flexão (adaptado de Walker, 2002).

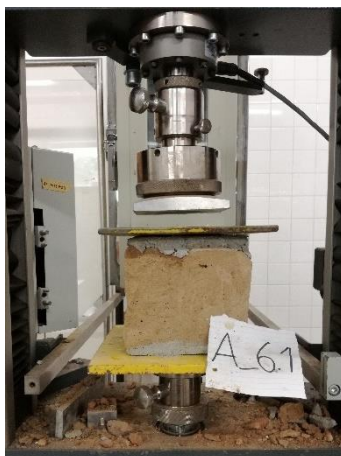
Figura 4.23 – Ensaio de compressão em provetes cúbicos simples.

O presente ensaio foi realizado segundo a NTE E.080 (2017) e HB 195 (Walker, 2002) com a adaptação dos provetes às condições das amostras recolhidas. O ensaio foi realizado com o auxílio do equipamento de tração Zwick-Rowell Z050 (ver Figura 4.23) com uma célula de carga de 50 kN. Começou por se aplicar previamente uma camada de regularização em argamassa de cimento e areia com traço volumétrico 1:3 nas superfícies de contacto dos provetes com as prensas e na realização do ensaio foi aplicada uma carga com deslocamento de 1,5 mm/min.

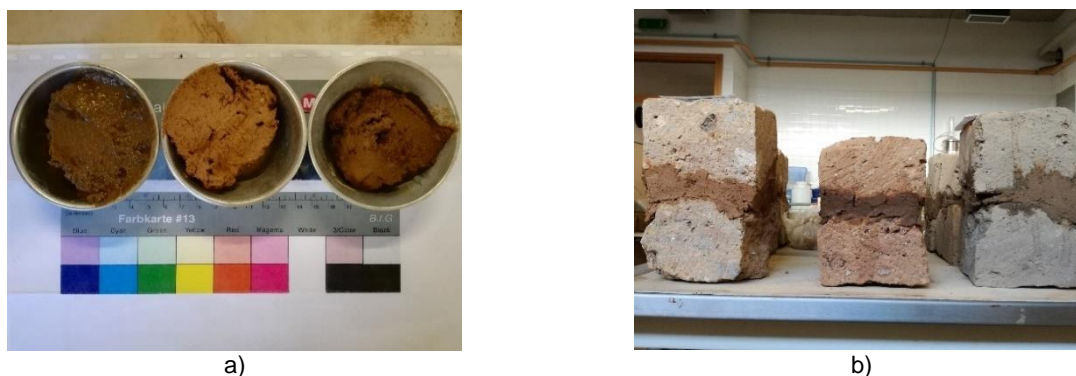
Figura 4.25 – Ensaio de compressão em conjuntos de blocos: a) argamassas de terra de assentamento no estado fresco e b) conjuntos de blocos com argamassa em estado fresco.

Após a execução dos conjuntos de provetes, parte da argamassa foi colocada em estufa, para numa fase posterior se determinar o seu teor de água. Para cada família de adobe, foi utilizada a argamassa que lhe foi extraída. Na Figura 4.25 é possível observar as diferentes argamassas utilizadas e as suas diferentes colorações, no estado fresco.

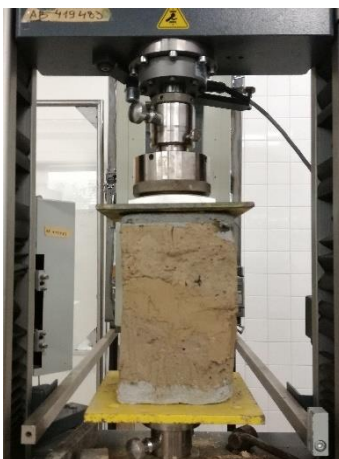
Figura 4.26 – Ensaio de compressão num provete com argamassa de assentamento.

Os conjuntos de blocos foram deixados em situação de T e HR controlada, durante 8 dias, até à argamassa estar endurecida. Após este tempo, os conjuntos foram ensaiados, como apresentado na Figura 4.26. O ensaio decorreu com aplicação de uma carga com deslocamento de 1,2 mm/min.

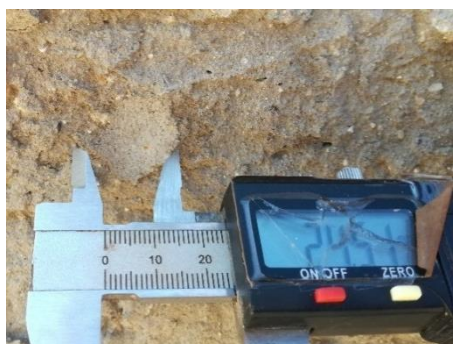
Os resultados do ensaio são expressos através da medição do diâmetro da mocha provocada, medida através de uma craveira digital, como ilustra a Figura 4.28 Quanto menor o diâmetro da mocha, maior a resistência da superfície; quando a superfície apresentar fissuração devido ao impacto, significa que é menos deformável.

Figura 4.28 – Leitura de mocha resultante de impacto da esfera com craveira digital.

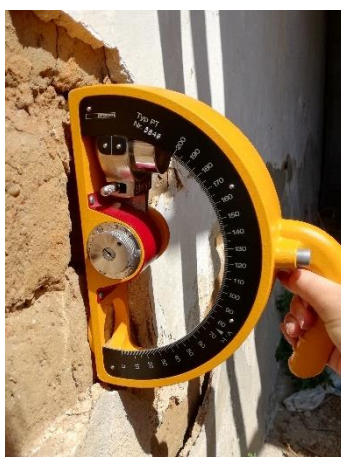
Figura 4.29 – Esclerómetro pendular Schmidt PM.

O ensaio com esclerómetro pendular tem como objetivo avaliar a resistência mecânica das camadas superficiais de elementos construtivos, através da medição da sua dureza superficial. Decorreu segundo a ficha de ensaio FE Pa 43 (LNEC, 2016). Foi utilizado um esclerómetro pendular do modelo Schmidt PM (Figura 4.29) que, através de uma massa conhecida, provoca uma reação por impulso do choque contra a superfície.

A dureza da superfície é traduzida pela energia recuperada pelo ressalto, obtendo-se um índice de dureza da superfície ensaiada sobre uma escala graduada no aparelho. Os resultados são classificados segundo o indicado na Tabela 4.6.

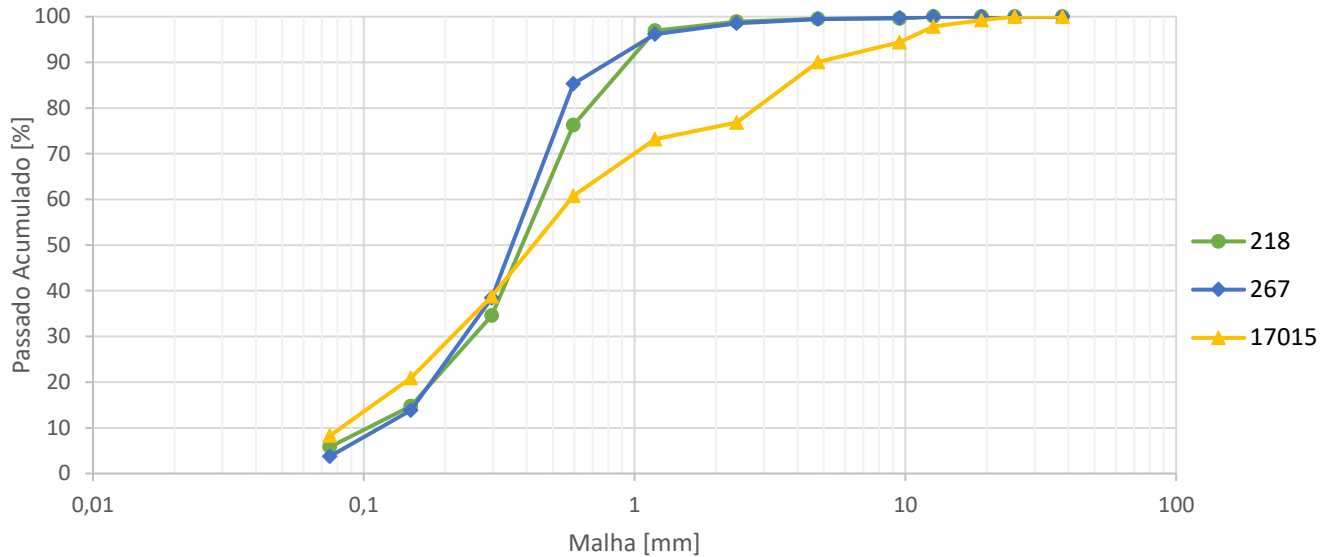
Figura 5.1 – Curvas granulométricas.

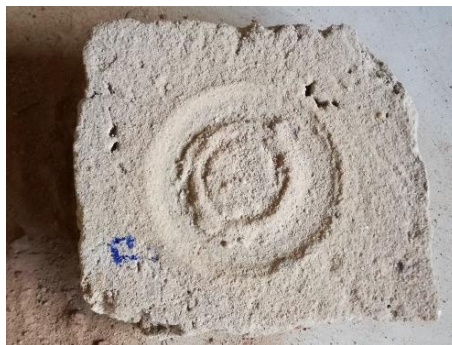
Figura 5.7 – Degradação por ensaio de erosão a seco numa amostra do adobe da casa 267.

A Figura 5.7 apresenta o resultado final de um provete de adobe sujeito ao ensaio de erosão a seco com escova cilíndrica. Como observável na Figura 5.7, o adobe é bastante suscetível a esta solicitação.

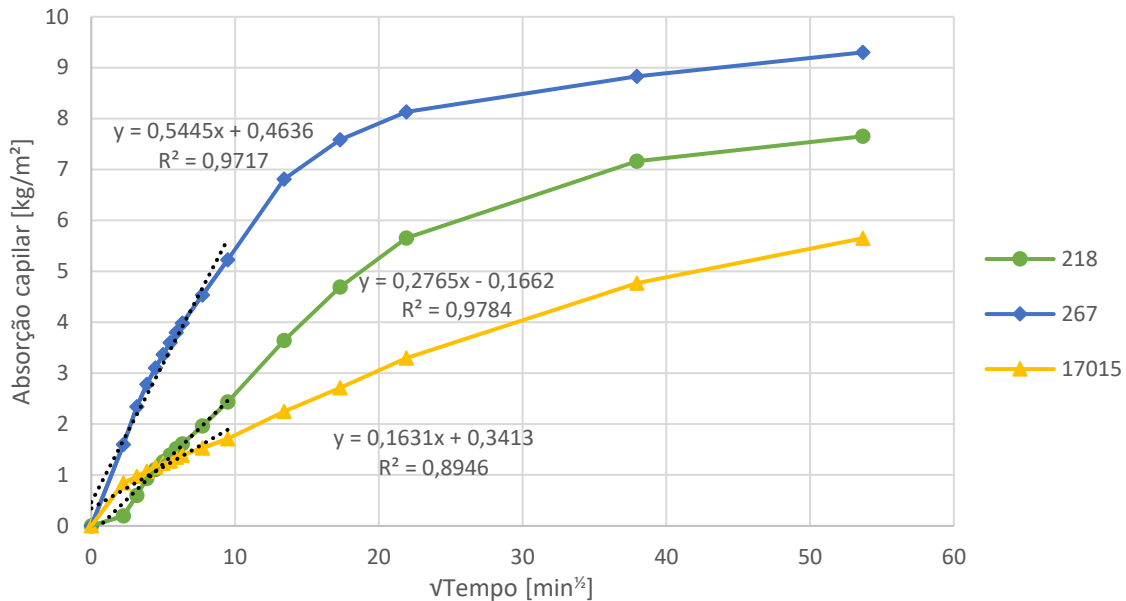
Figura 5.10 – Curvas de absorção de água por capilaridade.

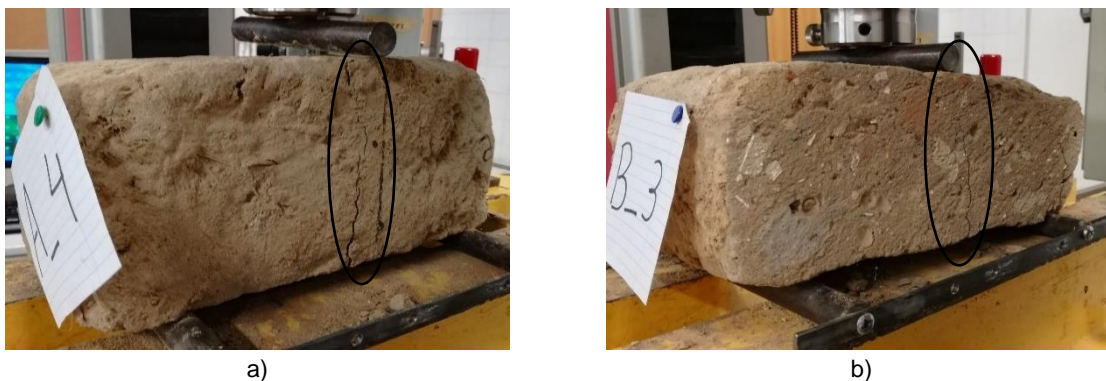
A Figura 5.15 mostra dois dos provetes ensaiados e a sua fenda de rotura. Esta foi, na sua maioria, perfeitamente vertical, coincidente com o local e aplicação da carga vertical. O tipo de fendilhação verificada está coincidente com a bibliografia analisada, nomeadamente com o estudo desenvolvido por Aguilar et al. (2017).

Figura 5.15 – Ensaio de tração por flexão: rotura dos provetes a) A_4 e b) B_3.
