# ARQUEOLOGIA EM PORTUGAL

2017 – Estado da Questão

# PORTAS DE MADEIRA REUTILIZADAS EM COFRAGENS DE ÉPOCA POMBALINA (CAMPO DAS CEBOLAS, LISBOA)

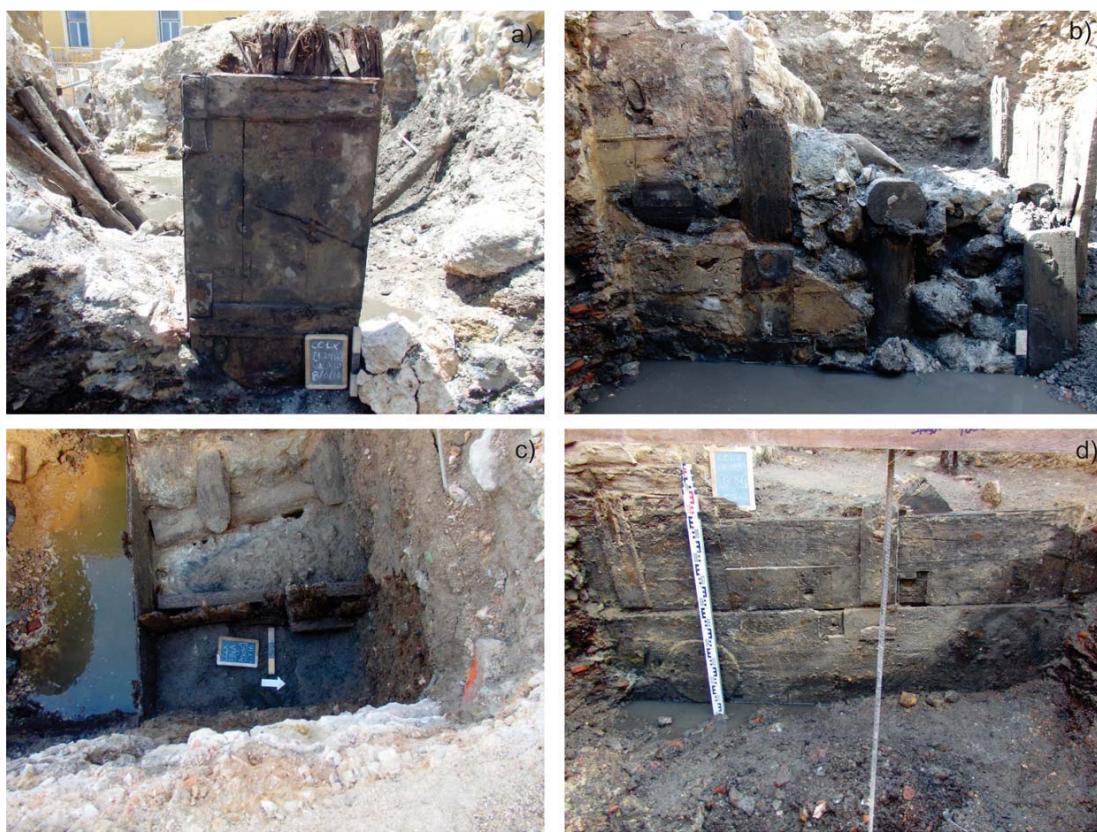
Figura 2 – As portas em madeira *in situ*: a) Vista a partir de leste da porta 10298 da vala 10; b) Vista a partir de sul da cofragem [13084] da vala 13, após remoção das portas do alinhamento sul, escala 30 cm; c) Vista de topo da cofragem [13084], escala 30 cm; d) Vista a partir de sul do alinhamento sul da cofragem [13084], onde se observa o fundo de peça de tanoaria que fecha o óculo da porta 13084D6.

A porta surgiu em posição vertical no alçado leste desta estrutura, em associação directa desde a sua base, tendo sido utilizada como taipal (Figura 2a). A cota de afectação do projecto não ultrapassou em profundidade o limite inferior da porta, não sendo possível confirmar se existiria algum tipo de articulação com um provável sistema de grelha e estacaria que serviria de base ao alicerce, situação que se verifica nas infraestruturas similares e contemporâneas nas imediações.

As outras portas [13084] foram localizadas na vala 13 enquanto cofragem de uma estrutura pétrica [13088], com orientação leste-oeste, suportada por grelha e estacaria de madeira [13096], que era por sua vez reforçada por um enrocamento de pedra [13097] (Figura 2b e Figura 2c).

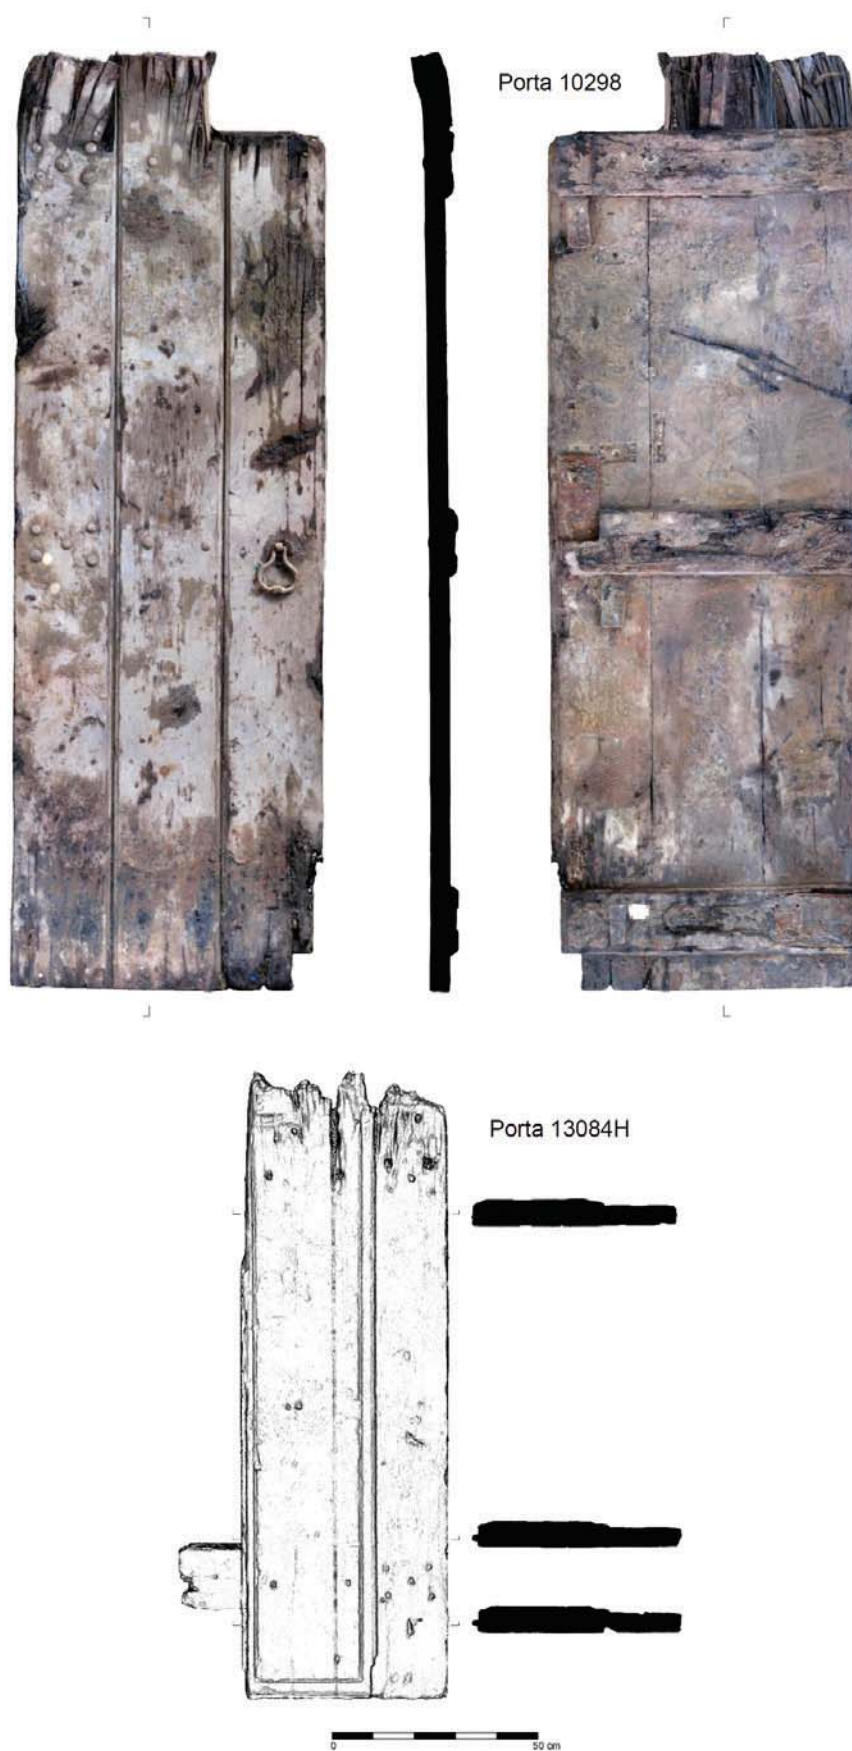
Figura 3 – Ortofoto da porta 10298 e desenho sombreado da porta 13084H, a partir do modelo tridimensional.

16. Valores de espessuras superior ao mínimo necessário (3,5 cm) para não serem enfraquecidas pelas cavidades interiores (Tavares, 1980, p. 32); apenas a porta 13084 apresenta espessura máxima superior (6,5 cm), pois tem almofada à face (Figura 3).

Algumas portas apresentam características específicas. A face da porta 10298 (Figura 3) apresenta diversas incisões localizadas no centro do painel, onde se destacam conjuntos de círculos concêntricos com diâmetros entre os 20,8/10,8 cm, cuja funcionalidade se desconhece. As travessas desta porta eram apoiadas por pequenas cunhas em madeira fixas ao tardo, imediatamente abaixo da respectiva travessa. Esta também é a única que conserva um puxador fabricado em ferro, constituído por uma argola em forma de pêra e com cerca de 11 cm de altura por 10 cm de largura (Figura 7a). Este apresenta a forma típica das aldrabas, embora não tenha qualquer ligação a um trinco de abertura como era usual nesta tipologia<sup>24</sup>. Esta peça está sobre uma chapa de fixação recortada. Observam-se ainda alinhamentos horizontais e verticais de pequenos orifícios associáveis a pregadura metálica (secção quadrangular com cerca de 0,2/0,3 cm de lado), que deveriam fixar um chapeamento possivelmente no mesmo tipo de material, e que serviria de protecção e reforço da parte inferior da porta, zona que se degrada mais rapidamente (Figura 7c).

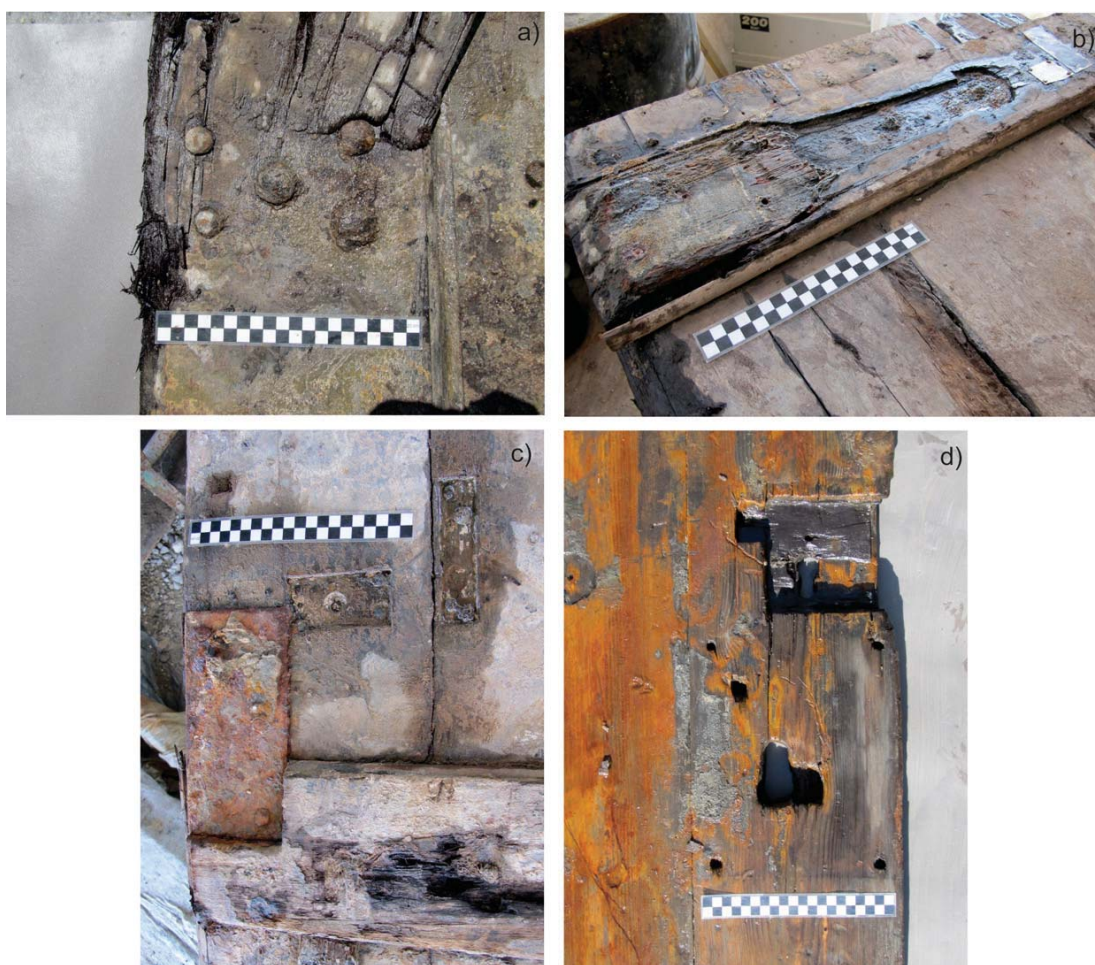
Figura 6 – a) Tachas de maiores dimensões da porta 10298; b) Travessa à cola da porta 10298 de aresta boleada e entalhe para receber o leme da dobradiça; c) Pormenor da porta 10298, com fechadura de ferro embutida e entalhes de possíveis pegas ou puxadores; d) Pormenor dos entalhes e orifícios associados aos dois sistemas de fecho da porta 13084D6; escalas 20 cm.

As portas teriam também várias peças metálicas relacionadas sobretudo com os sistemas de fecho. A instalação destes sistemas era efectuada através da colocação de ferragens em entalhes, em momento posterior à consolidação transversal do painel, verificando-se em vários casos o corte das travessas à cola ou das taleiras. Em diversas portas (excepto 13084D1-2-3 e 13084D6) existem entalhes rectangulares com várias dimensões localizados no tardo ao centro (junto à zona onde estariam os puxadores), no topo ou na base, que seriam muito provavelmente utilizados na fixação dos próprios puxadores, dos trincos ou de espelhos decorativos (Figura 6c).

Todas as portas<sup>21</sup> apresentam evidências da colocação de sistemas de fecho que não se conservaram na maior parte dos casos (Figura 6d). Estas correspondem a entalhes para as fechaduras com formas quadrangulares ou rectangulares, de dimensões variáveis, embutidas na madeira do tardo da porta<sup>22</sup>. Estas fechaduras eram fixas com pregos de ferro de secção quadrangular com diferentes dimensões, entre os 2,6 e os 0,5 cm de secção.

22. A porta 10298 tem ainda a fechadura metálica preservada com 21 cm de altura e 10 de largura (Figura 6c).
