INTRODUÇÃO

1- Enquadramento do tema

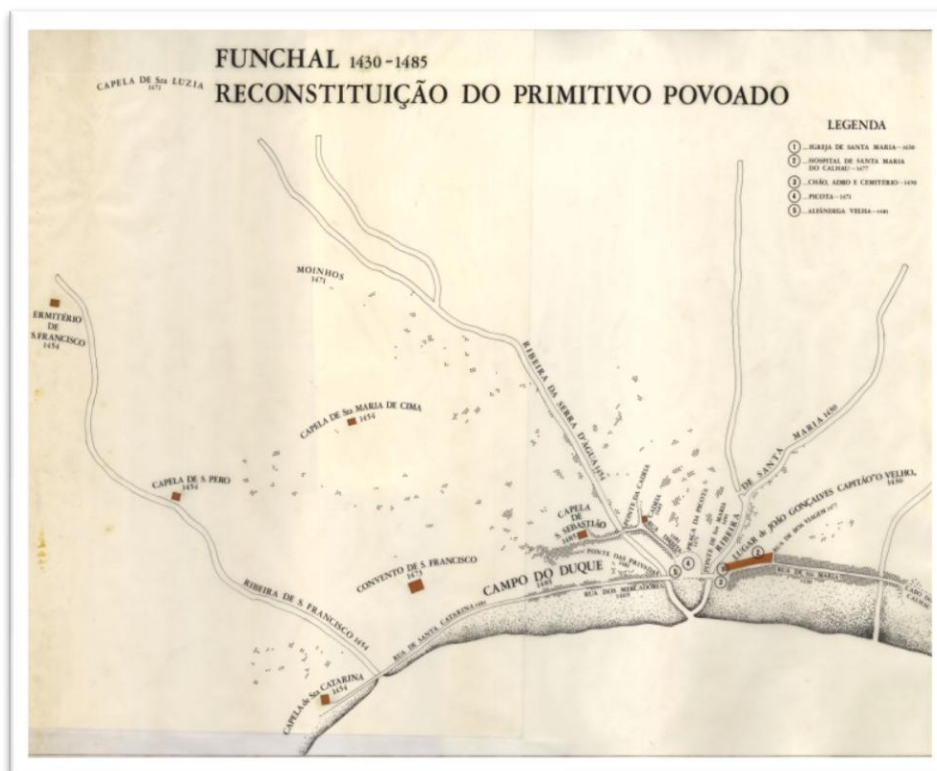
Figura 12– Planta do Funchal 1430-1485, reconstituição de Ant3nio Arag3o

Aos poucos os principais arruamentos da cidade vão surgindo, condicionados pela topografia, pela disponibilidade de terrenos e pela necessidade de circulação fácil de mercadorias. No final do século XV, estão já delineada a estrutura da cidade: um eixo paralelo à linha da costa formado pelo conjunto Rua de Santa Maria, Rua dos Mercadores e Rua de Santa Catarina e alguns dos edifícios estruturantes como são as igrejas e capelas, a cadeia e o “campo do Duque”. A partir deste eixo principal surge, perpendicularmente, outro eixo também ele estruturante: a rua Direita (Figura 12).

O segundo núcleo, a *oeste* da foz da ribeira de Santa Luzia, criado no “Campo do Duque”, área plana e baixa, onde se estabeleceu a parte administrativa e religiosa cidade. Esta área que atualmente se estende entre a catedral, a alfândega e a fortaleza de São Lourenço, ocupa uma posição central. É a parte privilegiada da cidade onde gravitava (tal como ainda hoje) grande parte da vida económica e social da cidade. Outros arruamentos foram se construindo e derivavam da necessidade de deslocações rápidas entre a área comercial e industrial e o Varadouro dos Batéis, local de embarque e desembarque de mercadorias. Assim, foram surgindo e se consolidando arruamentos que ainda hoje fazem parte da malha urbana (Figura 12).

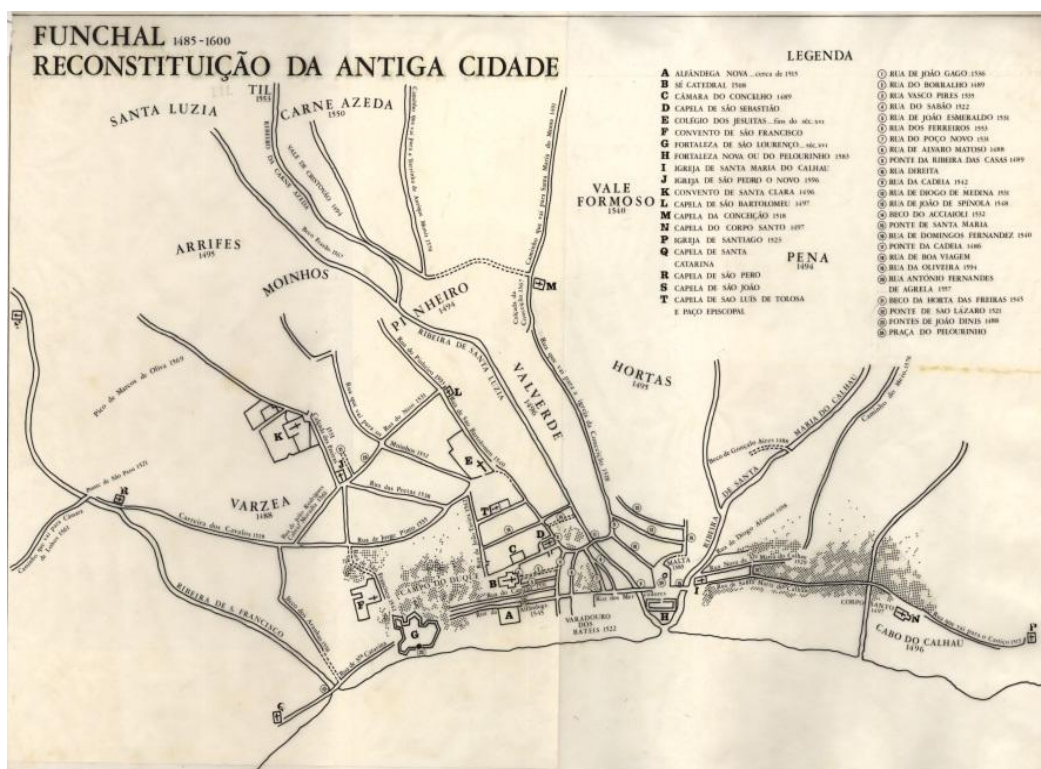
Figura 13 - Planta do Funchal 1485-1600, reconstituição de Ant3nio Arag3o

Em 1530 Giulio Landi, citado por Aragão (1981: 82 e 83) descreve o Funchal como uma “ ... cidade ao longo da praia (...) É a sua largura menos de metade do seu comprimento. Está voltada para sul e para levante” Deduzimos então que o Funchal apesar de ter duplicado a sua população pouco cresceu para o interior tendo, antes, se espraiado em todo o comprimento da sua baía, adensado as construções e multiplicando, com isso, os arruamentos (Figura 13).

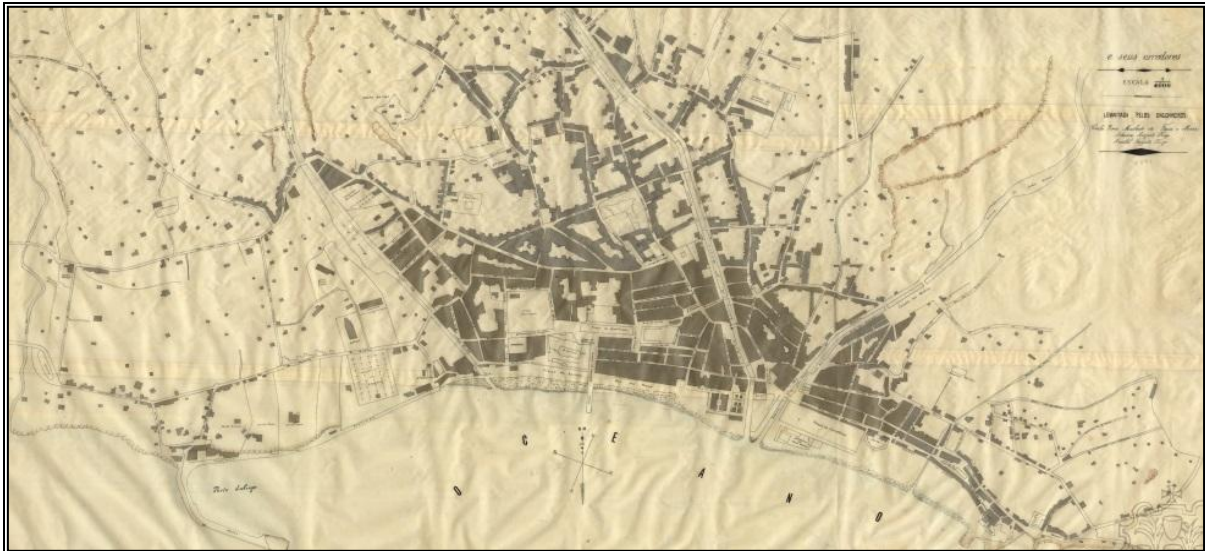
Figura 14– Planta do Funchal 1894, reconstituição de António Aragão

Resultado da crise vinícola foi também a venda de muitos terrenos e “Quintas” que os empresários ingleses transformaram em hotéis tirando partido da nova vaga económica da ilha: o turismo. O clima ameno atraía os turistas, que de início visitavam a ilha com finalidades terapêuticas, em especial para o tratamento da doença mais temida na época, a tuberculose. Nesta fase, em termos urbanísticos, podemos dizer que poucas alterações estruturais tiveram lugar. O núcleo da Sé Catedral reafirmou-se como centro e a cidade estendeu-se um pouco para oeste, ultrapassando a ribeira de São João (Figura 14).

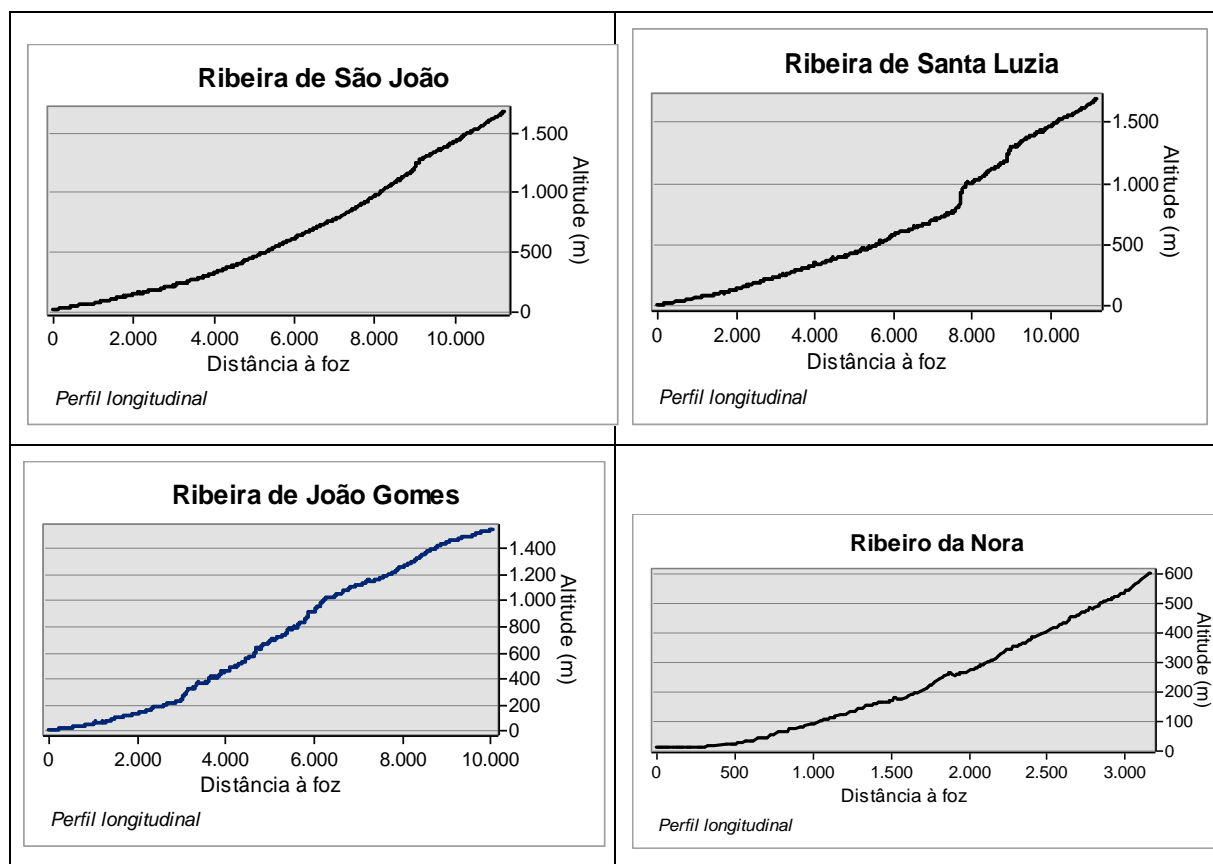
Figura 29– Perfis longitudinais das ribeiras de São João, Santa Luzia e João Gomes e ribeiro da Nora.

- a ribeira de Santa Luzia tem uma certa irregularidade do curso principal com um desnível de cerca de 200 metros, de forte declive, por volta de 8 km da nascente

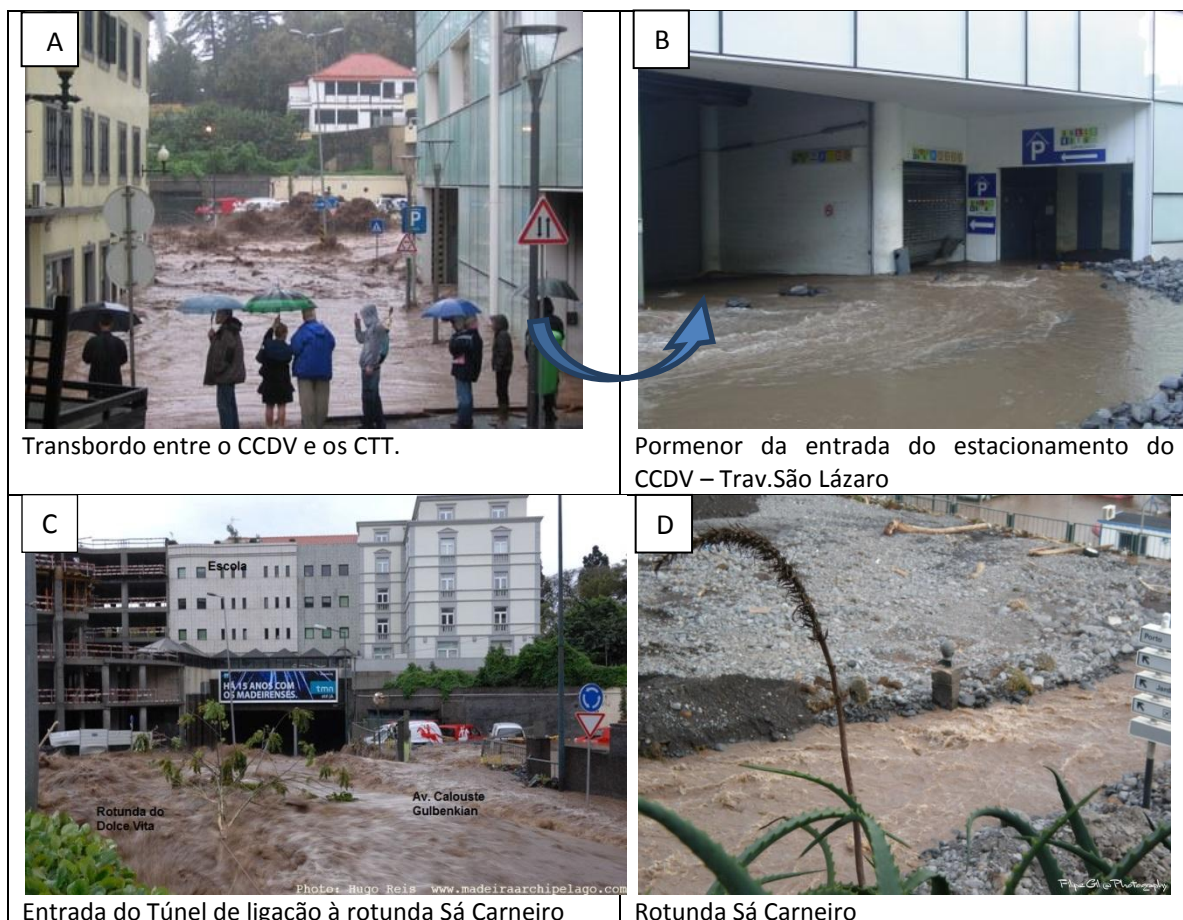
Figura 37 – Inundação na secção terminal da Ribeira de São João.

- para o Centro Comercial Dolce Vita (CCDV) inundando os 3 andares do estacionamento (Figura 37-B) assim como os 3 andares comerciais abaixo da cota da estrada. Ao contornar o CCDV seguiu pela travessa de São Lázaro, descendo a rua Serpa Pinto, onde se acumulou;

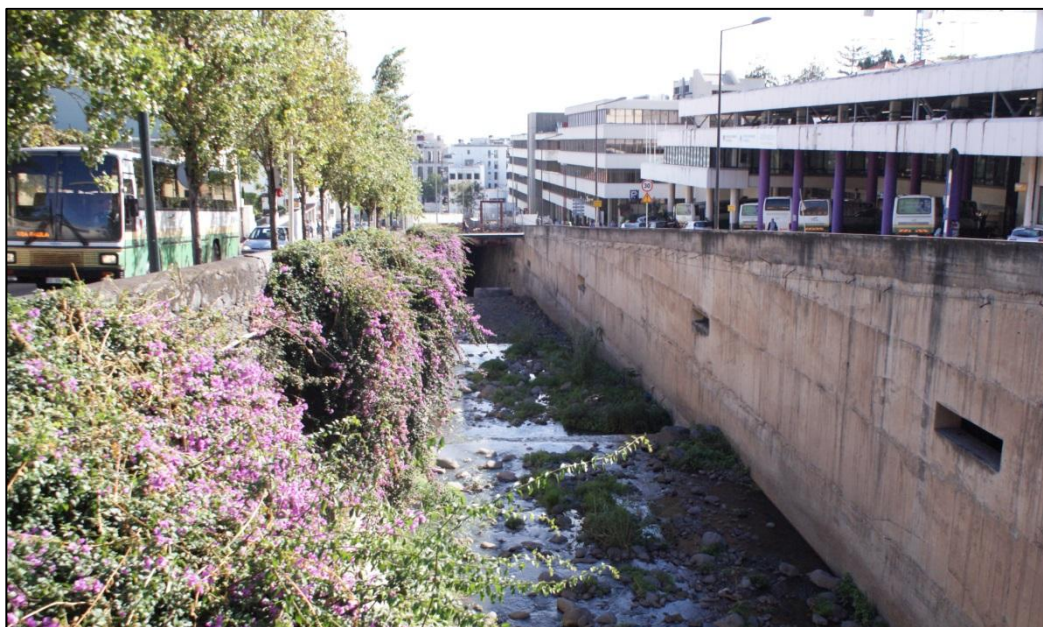
Figura 41 –Aberturas para estacionamento subterrâneo na muralha hidráulica da ribeira de São João.

Apesar de pouco afetados, apontamos também os edifícios a norte da Avenida Calouste Gulbenkian, construídos nos anos 80 do séc. XX, como áreas de fragilidade, pois as suas caves partilham o muro hidráulico da ribeira de São João. Nele, as aberturas regulares, com a função de ventilação dos respetivos estacionamento, e voltadas para dentro do canal fluvial estão poucos metros do leito da ribeira (Figura 41).

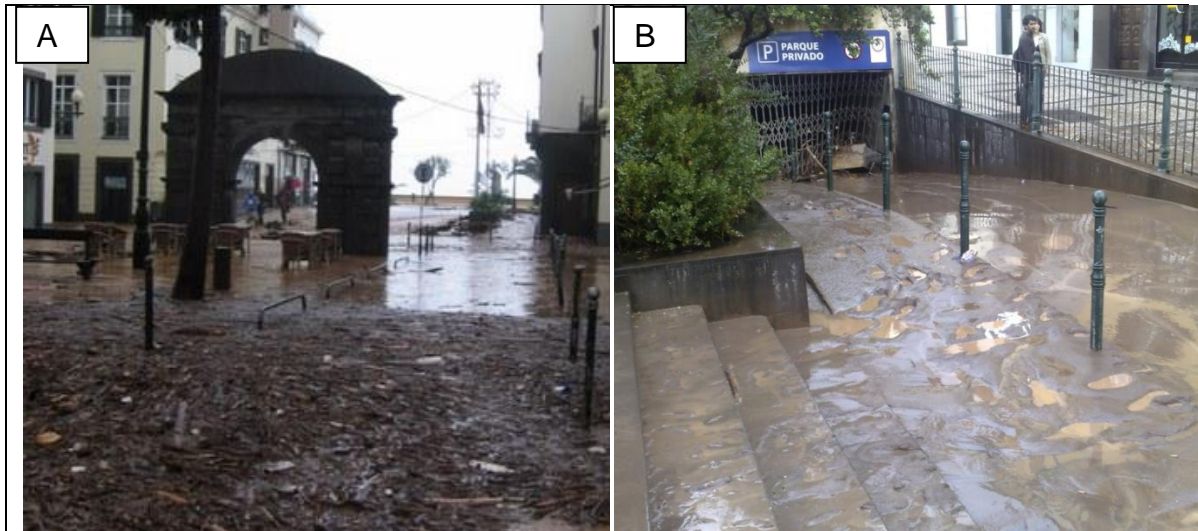
Neste percurso, apesar de a água ter sido parcialmente absorvido pelas caves existentes em alguns edifícios e/ou parques de estacionamento (Figura 45B) as inundações foram consideráveis, assim como a quantidade e variedade de material depositado. A rampa do Cidrão (junto à ponte com o mesmo nome), com um desnível de cerca de 3,5 metros entre a rua 5 de Outubro e o final e a rua dos Tanoeiros é, também, um eixo importante: canalizou o fluxo até à rua dos Tanoeiros e rua da Alfândega, indo acumular na rua da Praia e no largo que a encabeça. Estes, ocupam uma pequena depressão ladeada pelos edifícios da rua 5 de Outubro e a avenida do Mar. Aqui, a inundaçã, apesar de ter sido parcialmente absorvida pelas caves dos edifícios da avenida do Mar, atingiu alturas consideráveis.

Figura 45 – Largo dos Varadouros (A) e praça Colombo – entrada do estacionamento (B).

De assinalar, como resultado destas inundações e do arraste e depósito de materiais sólidos, a ocorrência de muitos danos nos pavimentos, nas lojas comerciais e nos veículos estacionados.

Esta análise sugere-nos que, nas obras de artificialização dos canais de escoamento das ribeiras, não foi considerado um dimensionamento capaz de comportar um nível de águas correspondente aos máximos, resultantes de períodos de chuvas intensas. As pontes começaram por servir de obstáculo à passagem de material sólido (blocos, troncos de árvores, entre outros) que ao ficar preso, reforçou o efeito de barreira provocando o transbordo do fluxo.

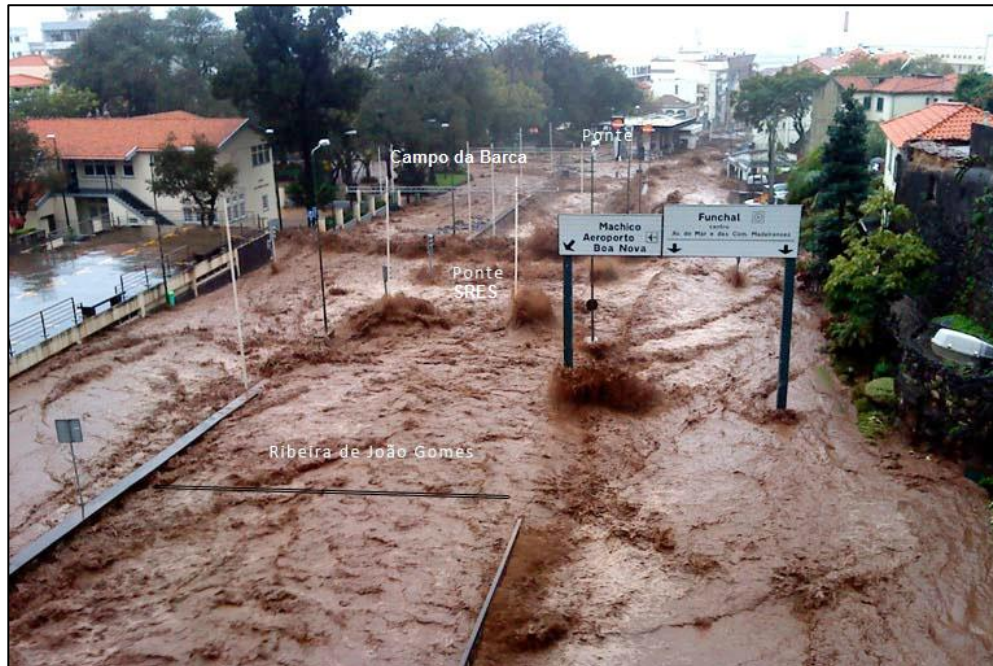
São muitos os documentos que ilustram as ruas a canalizarem o fluxo a uma velocidade elevada no momento da inundação, reduzindo e/ou impedindo a possibilidade de deslocação de pessoas e/ou veículos (Figura 47). Assim consideramos que a localização do quartel dos BVM a poucos metros do canal principal é inadequada pois rapidamente os meios de socorro poderão ficar inoperacionais e os bombeiros confinados ao quartel.

Figura 47- Transbordos na ribeira de João Gomes.

Dos caudais calculados (Anexo 4), regista-se o máximo (352 m³/s) na ponte junto à Secretaria Regional do Equipamento Social (SRES). Para jusante, no descarregador, o caudal reduziu cerca de 119 m³/s, voltando a aumentar junto à ponte do Campo da Barca. A existência sob esta ponte de um depósito, de grandes dimensões, do posto de abastecimento de gasolina aí, localizado ao ocupar parte do canal de escoamento, deverá ter contribuído, pensamos, para a redução do espaço para circulação do fluxo e

consequente transbordo. A velocidade de deslocação do fluxo, até 20m/s, terá contribuído igualmente para a violência do transbordo

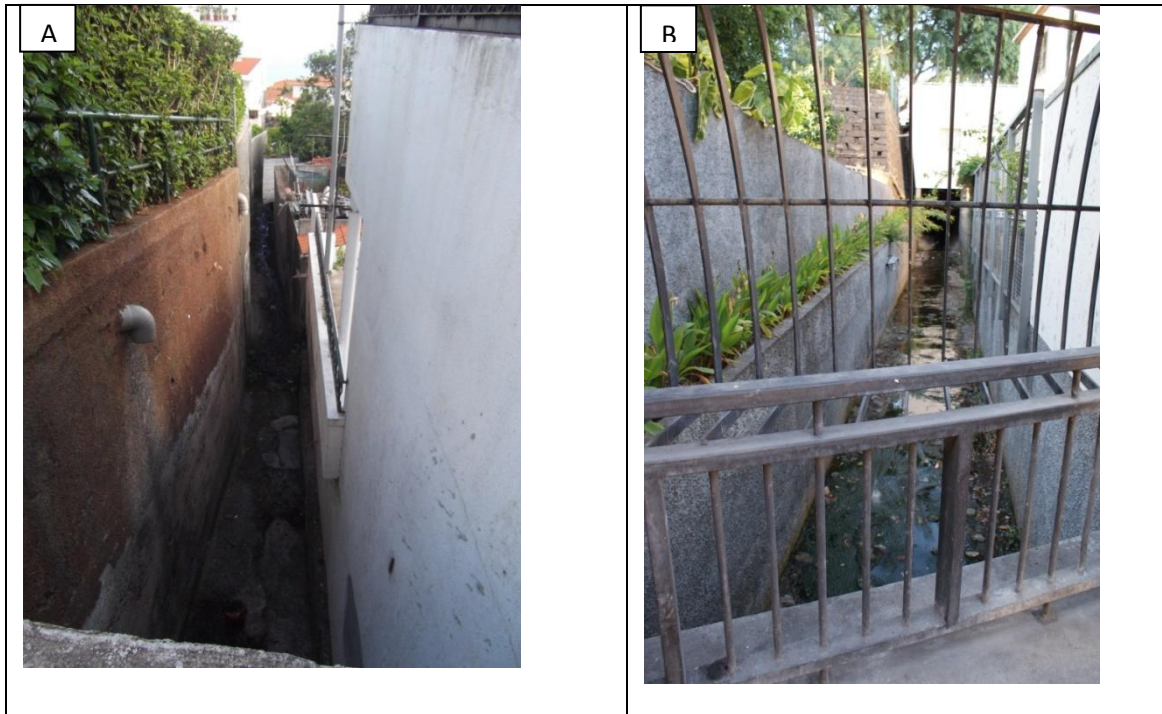
Figura 57 – Canalização do Ribeira da Nora: a 200m de altitude(A) e junto à saída sul da ESJM (B) próximo da foz.

A canalização deste ribeiro, desencadeou dois pontos de rotura: um quando ribeiro cruza a Rua Nova da Alegria, limite este da ESJM, e o outro sob o campo de futebol da referida escola onde confui com outra linha de água. Aquando das chuvas intensas de fevereiro de 2010, perante um canal subdimencionando o fluxo extravasou no início da canalização e passou a escoar na direção dos espaços desportivos, inundando o pavilhão e o campo de futebol. Este último campo é também inundando pelas águas que, não tendo espaço para circular subterraneamente, ascendem pelas adufas e aumentam a quantidade de água à superfície.

Em síntese podemos afirmar que nestas duas bacia hidrográfica da ribeira de João Gomes e da Nora as situações de roturas foram, no geral, em áreas de obstrução das ribeiras e / ou estreitamento do seu leito, quer por construções quer por pontes subdimensionadas para o caudal de ponta. Estão nesta categoria todas as pontes do centro da cidade, até cerca de 750 metros a partir da foz.

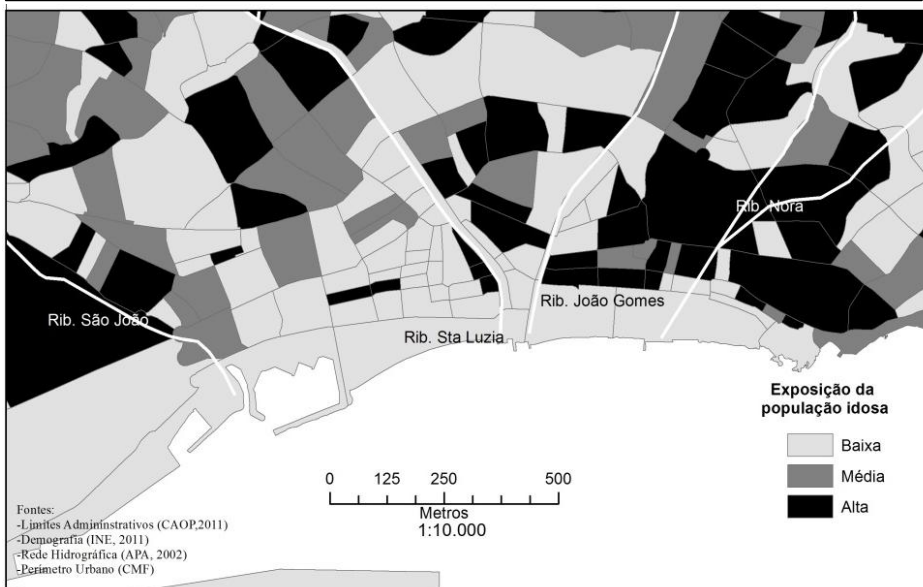
Quanto à população idosa (Figura 61), é novamente o espaço entre as ribeiras de São João e de Sta. Luzia assim como a estreita faixa costeira, as menos expostas. A maior exposição regista-se junto à ribeira de São João, entre as ribeiras de Sta. Luzia e João Gomes e entre esta última e o ribeiro da Nora, isto é, a zona de Santa Maria. O núcleo mais antigo da cidade continua a ser densamente povoado, e um dos que apresenta um elevado índice de envelhecimento o que o torna numa área de elevada exposição social.

Figura 61
Exposição da população idosa.

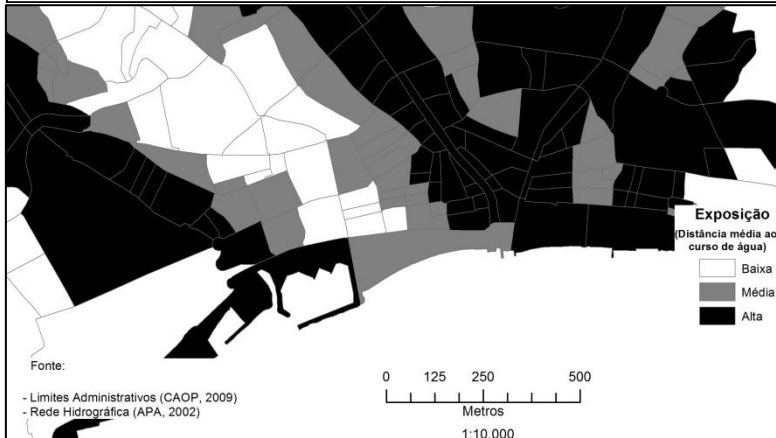
A variável “Ocupação dos edifícios em atividades não residenciais” (Figura 64) revela uma faixa de exposição alta entre a ribeira de João Gomes e ribeira de São João assim a zona de Santa Maria⁴⁹. A faixa paralela à linha da costa é de baixa exposição quer em relação aos edifícios com ocupação não residencial quer em relação às atividades económicas (Figura 64). A *norte* desta área localiza-se o sector de mais alta exposição, na área entre as ribeiras de Sta. Luzia e João Gomes. Encontram-se nestes sectores as artérias inundadas recentemente, como são as da rua do Ribeirinho de Baixo/Fernão de Ornelas/largo do Pelourinho/ rua Direita. Entre as ribeiras de Sta. Luzia e São João existem igualmente alguns sectores com exposição alta. A proximidade média aos cursos de água revela que, à exceção de uma estreita faixa norte/sul entre as ribeiras de São João e de Sta. Luzia, a grande maioria dos sectores estatísticos revelam elevada exposição (Figura 63).

Figura 63
Distância média ao curso de água.
(Anexo 6)

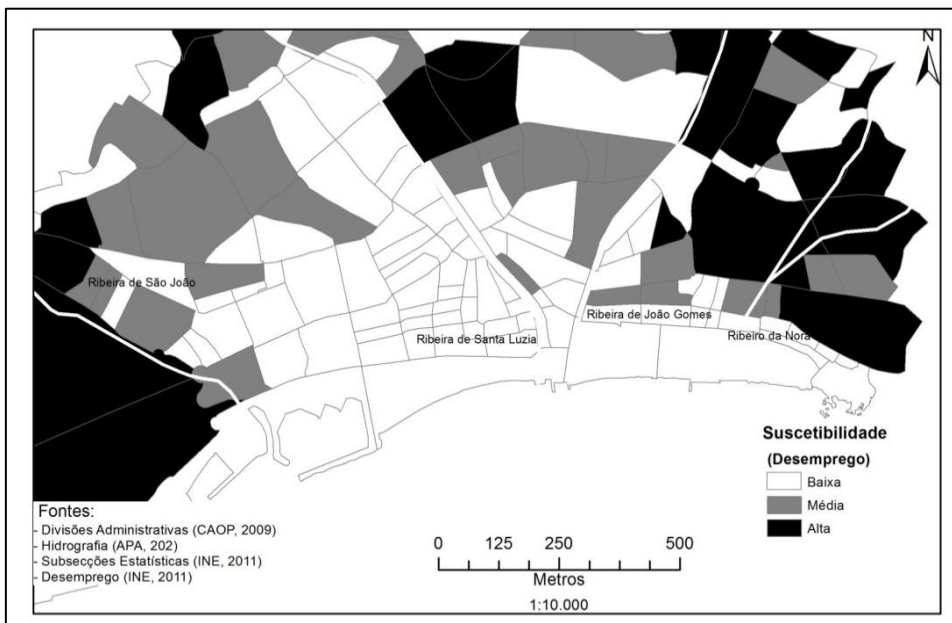
Figura 70 –
Desemprego
em 2011.
(Anexo 6)

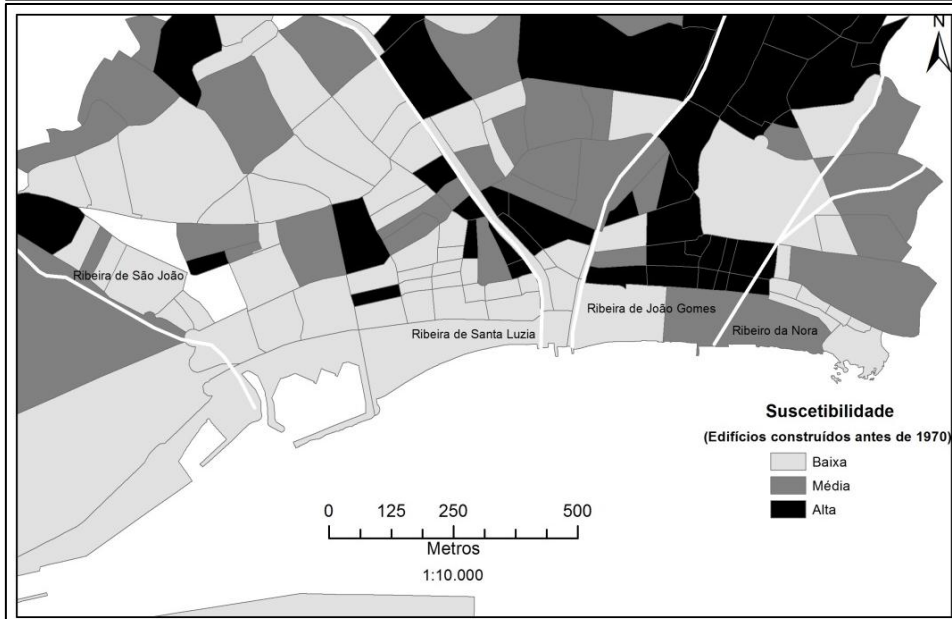
A suscetibilidade das infraestruturas, (Figura 71) incide em especial na área de Santa Maria (Zona Velha), que se prolonga para *norte* e a faixa entre as ribeiras de Sta. Luzia de João Gomes.

Figura 71 –
Edifícios
construídos
antes de
1970.
(Anexo 6)

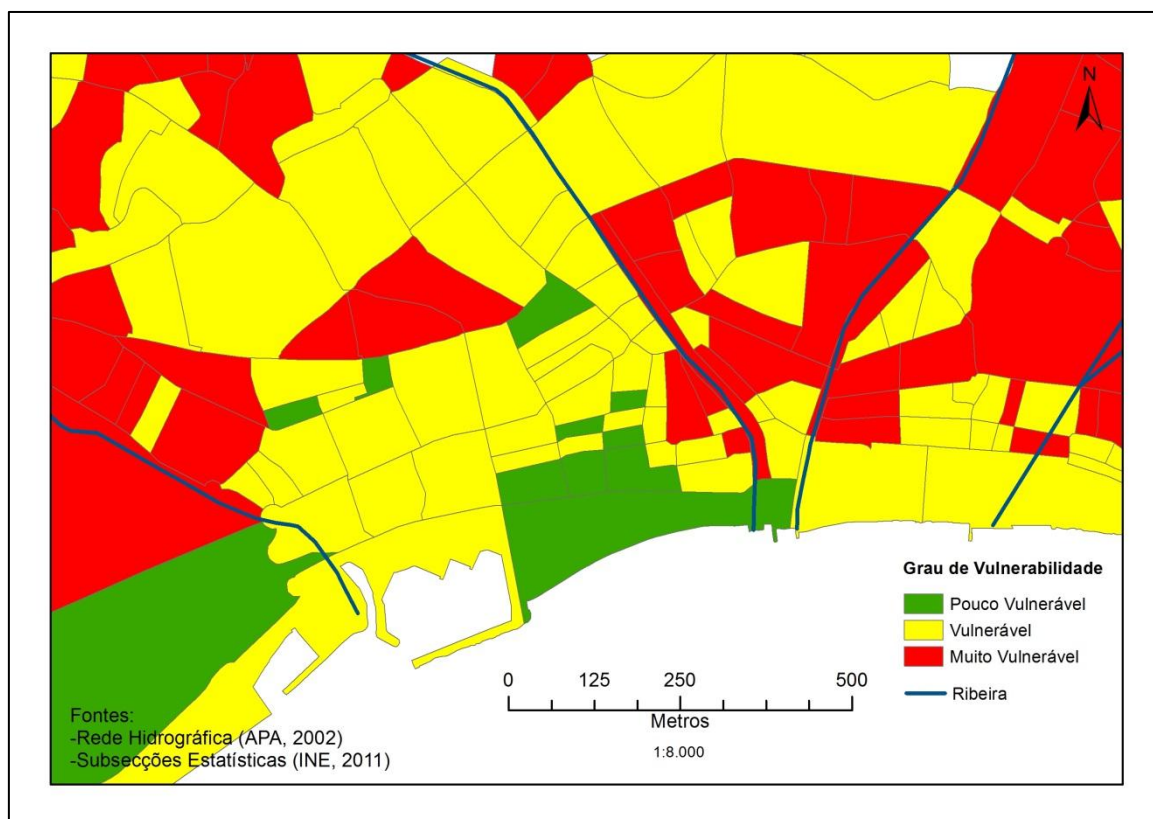
Apesar da pequena quantidade de variáveis disponibilizadas para esta pesquisa foi feito um ensaio para o cálculo e cartografia do índice de vulnerabilidade (Figura 75).

Figura 75 – Índice de Vulnerabilidade a Inundações da baixa do Funchal.

Com maior responsabilidade na vulnerabilidade a inundações na baixa do Funchal estão as variáveis “Declive”, “Velocidade de Escoamento” e “Dependência de Idosos” as quais, pensamos, terem maior influência e, por isso, lhes foi atribuído o peso 3. Com um peso 2 estão as variáveis “Proximidade ao curso de água”, “Altura da

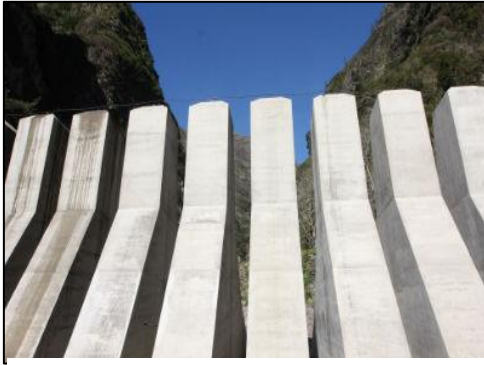
Outro tipo de medidas estruturais, e que envolvem meios muito avultados⁵², foram projetadas e encontram-se em fase de execução nas três ribeiras: a criação de açudes, nos respetivos leitos, de contenção de material sólido (Figura 76); rectificação e aprofundamento do leito junto à foz da ribeira de São João; aprofundamento e junção da secção terminal das ribeiras de Sta. Luzia e João Gomes (Figura 77 e 78).

Figura 76 – Açudes na ribeira de Santa Luzia Figura 77 – Projeto de junção dos canais jusante das ribeiras de Sta. Luzia e João Gomes

Segundo os promotores, esta obra vem regularizar os caudais das ribeiras por via da criação de açudes que visam sustentar os materiais transportados pelas águas nas enxurradas.⁵³ A jusante a junção dos canais junto à foz irá regularizar e aprofundar o leito “Dos atuais 3 metros, a profundidade passará para os 7 metros e uma inclinação que passará de 0,7% para 2% (...) a secção de vazão passará dos atuais 12x3 em Sta Luzia e 9x3 em João Gomes para os futuros 24x7 metros na zona mais estreita.”⁵⁴ Esta obra, segundo a mesma fonte, permitirá aos materiais serem deslocados com maior velocidade evitando a sua acumulação a cotas mais baixas e consequente diminuição da secção de vazão e transbordo. Contudo, segundo o parecer do IGOT a estas intervenções, “ a confluência de fluxos (...) implicará certamente um aumento da carga sólida depositada imediatamente a jusante (...) Acresce que os agentes responsáveis pela hidrodinâmia marinha que

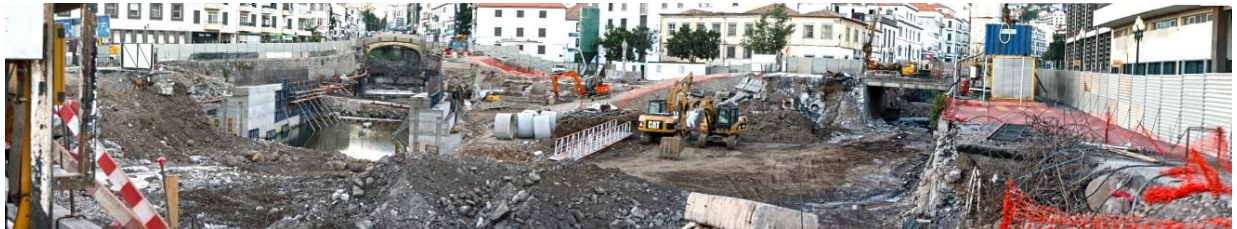
Figura 78 – Aspeto das obras de junção das fozes das ribeiras de Sta. Luzia e João Gomes. [Setembro de 2013]
