**Análise e diagnóstico do espaço expositivo “Sala dos Gessos” e da sua coleção de modelos em gesso à escala natural do Museu Militar de Lisboa**

**Relatório de Estágio de Mestrado em Museologia**

**2021**

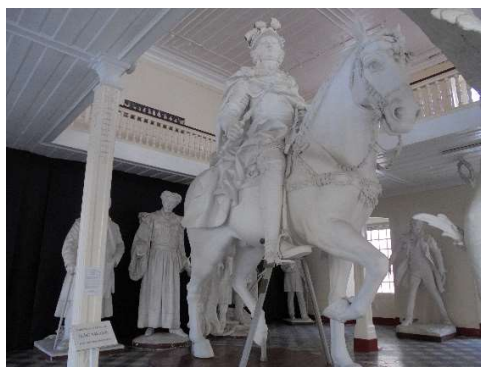
Figura 6- Sala dos Gessos  
Fonte: do autor

Esta infraestrutura é constituída por uma sala de planta retangular (Anexo I), com as seguintes dimensões: 12,90 metros de comprimento por 9,70 metros de largura e um pé direito de 8,20 metros de altura. A meia altura das paredes (1º piso), possui um varandim bastante amplo, com a largura máxima de 3,50 metros e a mínima de 1,16 metros, com balaustrada em madeira pintada de cor marfim, com 95 centímetros de altura.

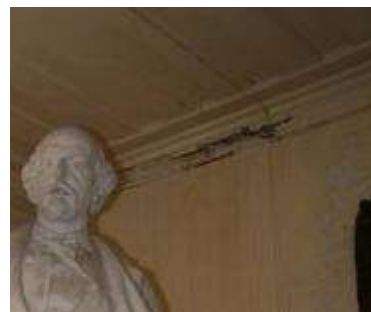
Figura 8- Tecto e paredes da sala  
Fonte: do autor

No interior do edifício, as paredes, à semelhança do que já tinha sido avaliado aquando das intervenções de 2005 e 2013, apresentam nalguns pontos, sinais de avançada degradação, com a podridão das madeiras por fungos devido a humidades resultantes das infiltrações (fig. 8), o que se enquadra na categoria de anomalias graves uma vez que prejudicam o uso e o conforto e requerem trabalhos de difícil execução.

Relativamente ao tecto, apesar das intervenções a que o edifício foi sujeito em 2005 e 2013, também apresenta sinais de degradação provocada pela podridão das madeiras como resultado das infiltrações, enquadrando-se também na categoria de anomalias graves.

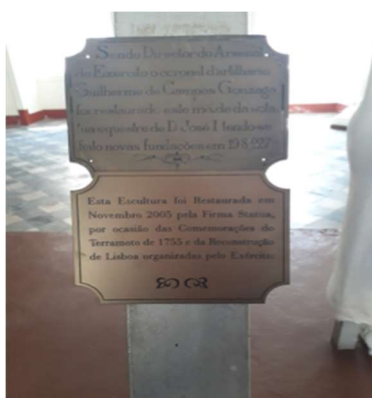
Figura 10- Placas informativas da restauração do modelo da estátua de D. José

Desconhece-se a realização de intervenções de conservação e restauro nas peças da coleção à excepção das que foram realizadas no modelo da estátua Equestre de D. José I. Esta escultura, segundo as placas informativas (Fig.10) colocadas num dos suportes, foi alvo de restauro e da colocação de novas fundações em 19 de agosto de

1927. Em novembro de 2005, pelas comemorações dos 250 anos do terramoto e com a realização da exposição “Os Engenheiros Militares e o Terramoto de 1755”, a escultura foi sujeita apenas a uma pequena limpeza e colmatação de pequenas fissuras, intervenção efetuada pela firma “Statua, Lda.”

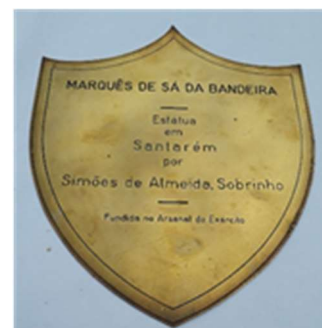
Figura 11- Placa identificativa da Estátua do Marquês de Sá da Bandeira

Quanto à informação disponibilizada sobre os modelos, existe unicamente uma folha de sala à entrada com a identificação de cada uma das peças e, junto de cada uma, placas individuais com a identificação da personagem representada, localização da peça em bronze, o autor e o local de fundição (fig. 11). Não existe mais nenhuma informação que possa auxiliar os visitantes, como por exemplo, plantas de localização de cada peça na sala ou tabelas com informação sobre as personagens representadas, autores e contexto de produção.

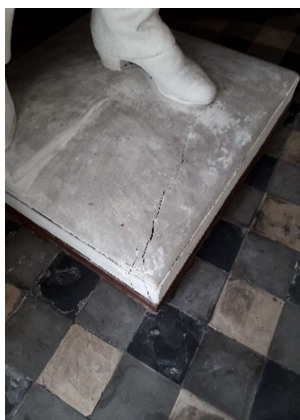
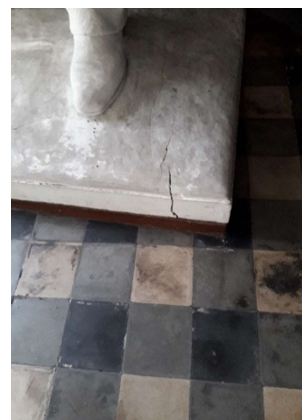
Figura 18 - Estátua de José Estevão de Magalhães  
Fonte: do autor

Figura 19 - Pormenor da base I (José Estevão de Magalhães)  
Fonte: do autor

Figura 20 - Pormenor da base II (José Estevão de Magalhães)  
Fonte: do autor

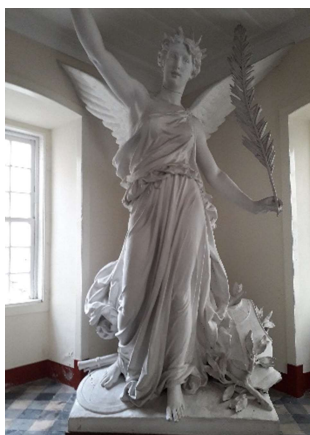
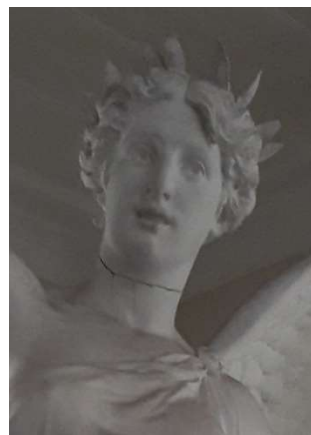
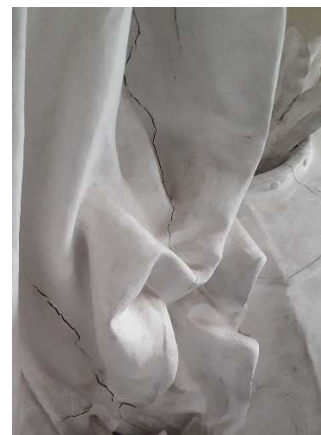
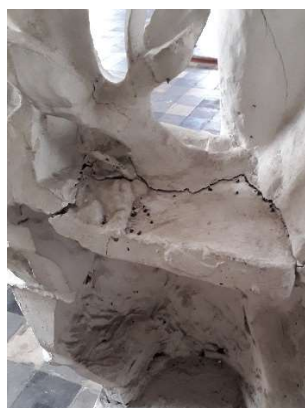
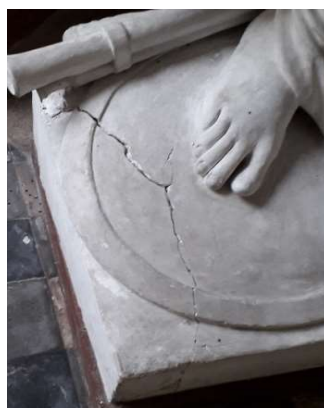
| Designação<br>do modelo | Patologias | | | Estado |
|---|---|---|---|---|
| Estátua do Génio da Vitória | Sujidade. | - Fissuras na zona da armadura. | - Fendas na parte posterior e na base do modelo com perda de material.<br>- Fenda na zona do pescoço e do manto. | Regular |

Figura 21- Estátua do Génio da Vitória  
Fonte: do autor

Figura 22 - Pormenor do pescoço (Génio da Vitória)  
Fonte: do autor

Figura 23 - Pormenor do manto (Génio da Vitória)  
Fonte: do autor

Figura 24 - Pormenor da parte traseira (Génio da Vitória)  
Fonte: do autor

Figura 25 - Pormenor da base (Génio da Vitória)  
Fonte: do autor

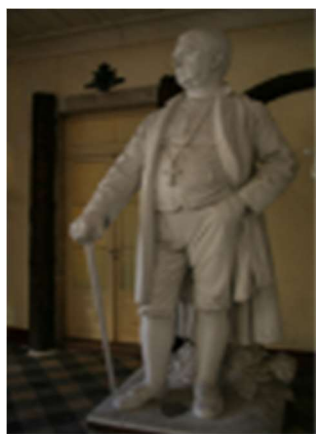
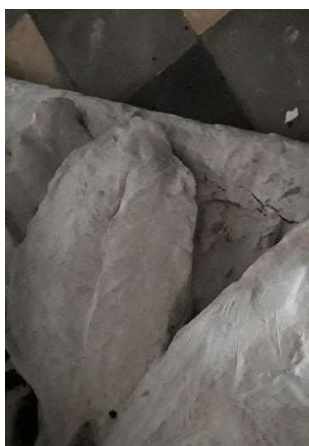
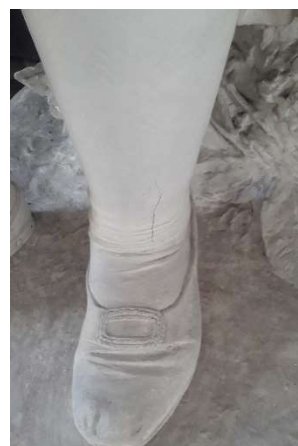
| Estátua do Bispo António Alves Martins | Sujidade. | - Pequenas fissuras na base. | | Bom |

Figura 26 - Estátua do Bispo Alves Martins  
Fonte: do autor

Figura 27 - Pormenor da base (Bispo Alves Martins)  
Fonte: do autor

Figura 28 - Pormenor da perna (Bispo Alves Martins)  
Fonte: do autor

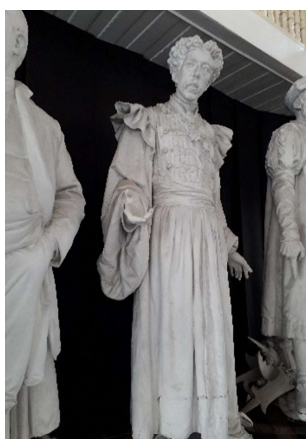
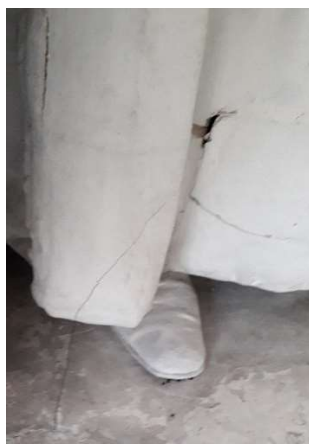
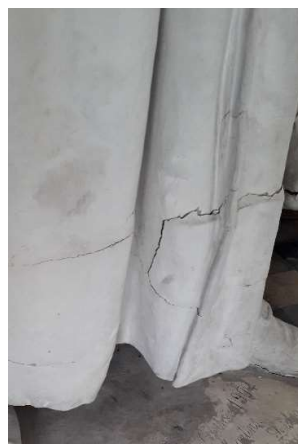
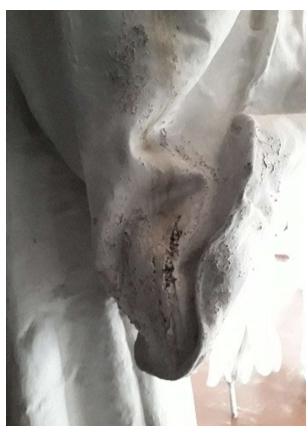
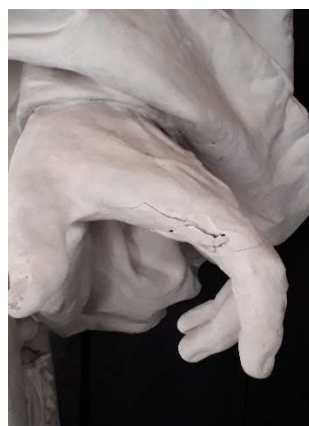
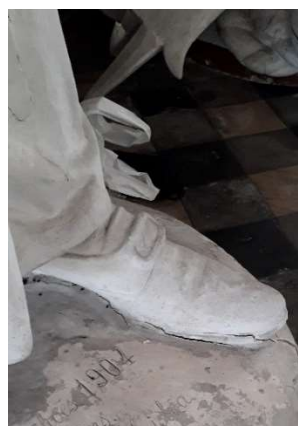
| Estátua do Dr. Sousa Martins | Sujidade. | - Sinais de fungos na zona do manto | - Fendas na zona do manto e na base com perda de material.<br>- Fenda na zona da mão com perda de material | Deficiente |

Figura 29 - Estátua do Dr. Sousa Martins  
Fonte: do autor

Figura 30 - Pormenor do manto e da base (Dr. Sousa Martins)  
Fonte: do autor

Figura 31 - Pormenor do manto (Dr. Sousa Martins)  
Fonte: do autor

Figura 32 - Pormenor do manto (fungos) (Dr. Sousa Martins)  
Fonte: do autor

Figura 33 - Pormenor da mão (Dr. Sousa Martins)  
Fonte: do autor

Figura 34 - Pormenor do pé e da base (Dr. Sousa Martins)  
Fonte: do autor

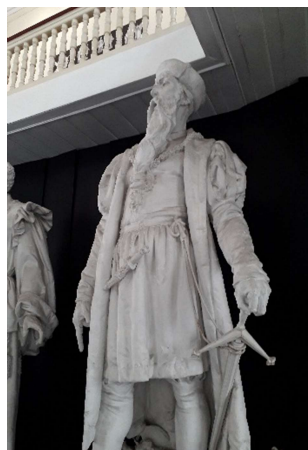
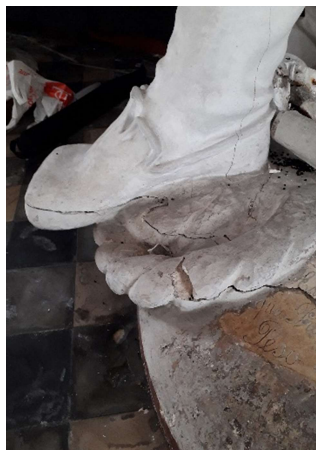
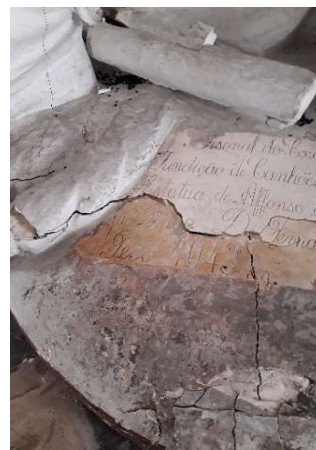
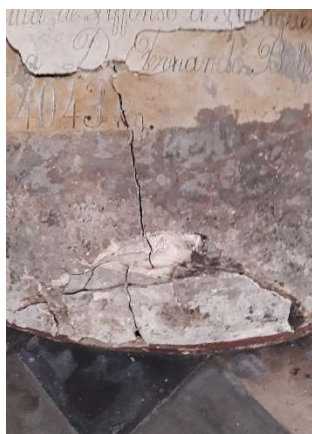
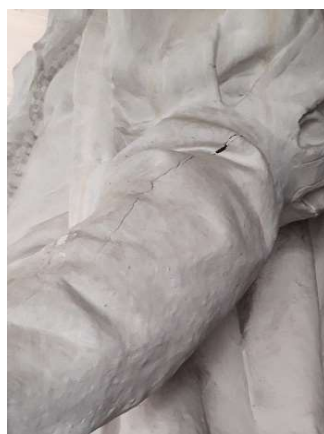
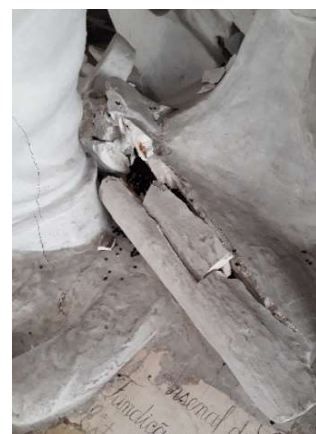
| Estátua de Afonso de Albuquerque | Sujidade. | - Fissura na zona do braço com uma pequena fenda. | - Fendas com perda de material na base do modelo e com sinais de fungos.<br>- Modelo partido na zona do pé e das armas. | Deficiente |

Figura 35 - Estátua de Afonso de Albuquerque  
Fonte: do autor

Figura 36 - Pormenor do pé e da base (Afonso de Albuquerque)  
Fonte: do autor

Figura 37 - Pormenor da base (Afonso de Albuquerque)  
Fonte: do autor

Figura 38 - Pormenor da base (fungos) (Afonso de Albuquerque)  
Fonte: do autor

Figura 39 - Pormenor do braço (Afonso de Albuquerque)  
Fonte: do autor

Figura 40 - Pormenor das armas (Afonso de Albuquerque)  
Fonte: do autor

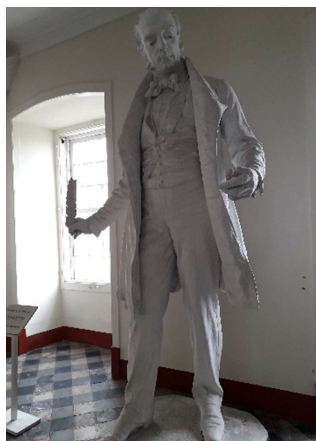
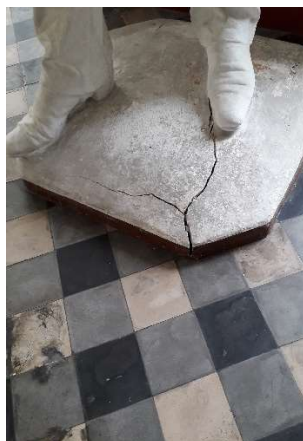
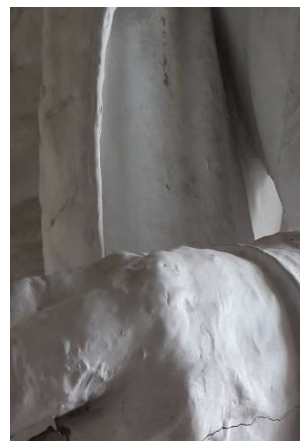
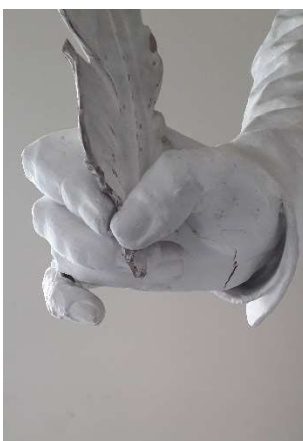
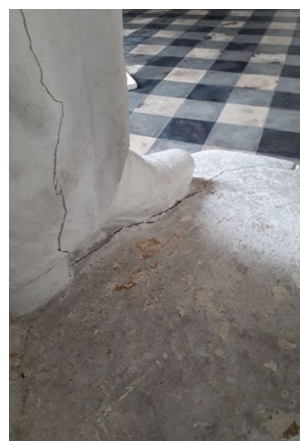
| Estátua de Joaquim Augusto de Aguiar (Mata Frades) | Sujidade. | - Fissuras na zona dos braços.<br>- Alguns sinais de fungos na zona do casaco. | - Grandes fendas na base do modelo.<br>- Fendas na zona das mãos e das pernas. | Deficiente |

Figura 41 - Estátua de Joaquim Augusto de Aguiar  
Fonte: do autor

Figura 42 - Pormenor da base (Joaquim A. de Aguiar)  
Fonte: do autor

Figura 43 - Pormenor do casaco (fungos) (Joaquim A. de Aguiar)  
Fonte: do autor

Figura 44 - Pormenor da mão I (António A. de Aguiar)  
Fonte: do autor

Figura 45 - Pormenor da mão II (António A. Aguiar)  
Fonte: do autor

Figura 46 - Pormenor da perna (António A. de Aguiar)  
Fonte: do autor

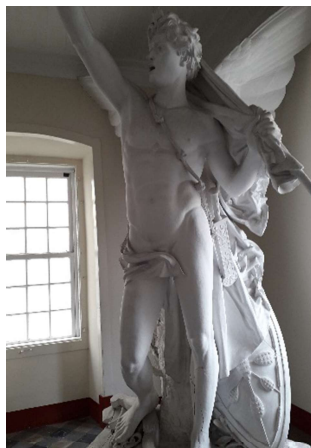
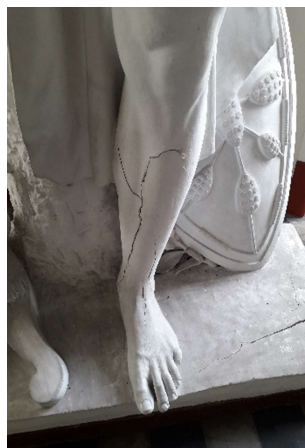
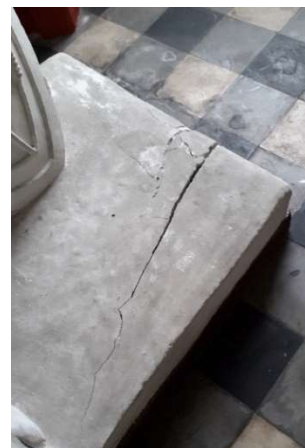
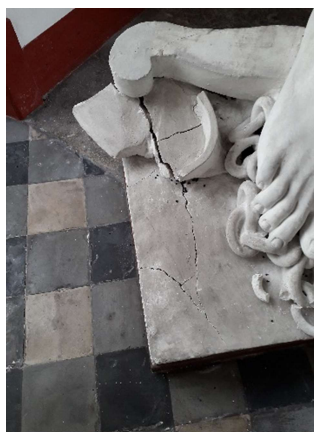
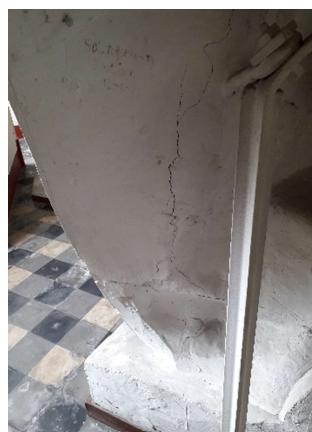
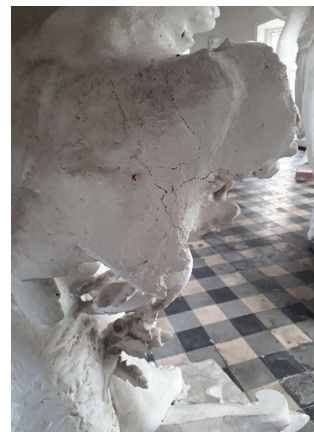
| Estátua do Génio da Independência | Sujidade. | | - Grandes fendas na parte posterior, na zona das pernas e na base do modelo.<br>- Modelo partido na base com perda de material. | Deficiente |

Figura 47 - Estátua do Génio da Independência  
Fonte: do autor

Figura 48 - Pormenor da perna (Génio da Independência)  
Fonte: do autor

Figura 49 - Pormenor da base I (Génio da Independência)  
Fonte: do autor

Figura 50 - Pormenor da base II (Génio da Independência)  
Fonte: do autor

Figura 51 - Pormenor da parte traseira I (Génio da Independência)  
Fonte: do autor

Figura 52 - Pormenor da parte traseira II (Génio da Independência)  
Fonte: do autor

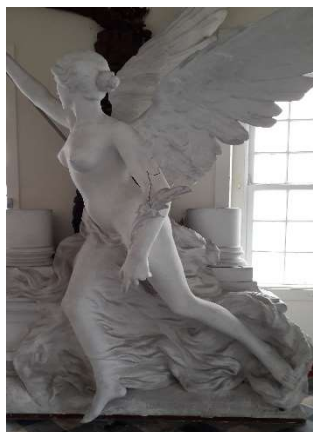
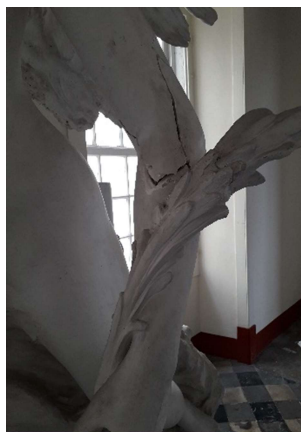
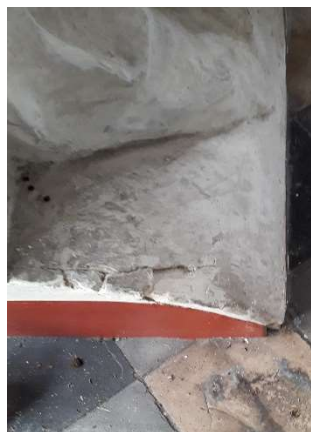
| Estátua da Figura da Vitória | Sujidade. | | - Grande fenda no braço com perda de material.<br>- Fenda na base com perda de material. | Deficiente |

Figura 53 - Estátua da Figura da Vitória  
Fonte: do autor

Figura 54 - Pormenor do braço I (Figura da Vitória)  
Fonte: do autor

Figura 55 - Pormenor do braço II (Figura da Vitória)  
Fonte: do autor

Figura 56 - Pormenor da base (Figura da Vitória)  
Fonte: do autor

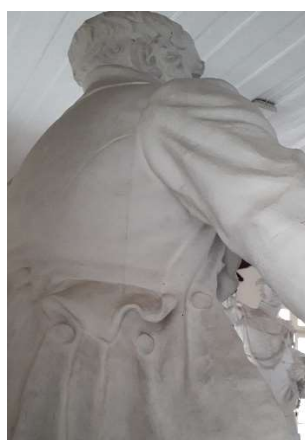
| Estátua de Manuel Fernandes Tomás | Sujidade. | - Algumas pequenas fissuras na zona do casaco e na parte posterior do modelo. | | Regular |

Figura 57- Estátua de Manuel Fernandes Tomás  
Fonte: do autor

Figura 58- Pormenor da parte de trás do casaco (Manuel F. Tomás)  
Fonte: do autor
