# **MURAI COMUNITÁRIOS DE RIACHOS: DOCUMENTOS ORIENTADORES PARA A SUA CONSERVAÇÃO**

Trabalho de Projeto de Mestrado em Museologia

Março de 2025

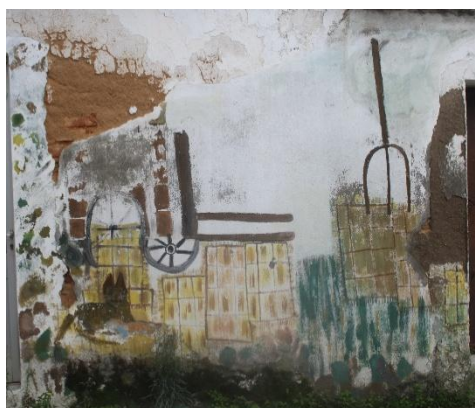
Figura 7: Exemplo de desagregação do reboco; Autor: T. Roque; Data: 2016

As alterações encontradas a nível do suporte são maioritariamente resultantes da cristalização de sais por ascensão capilar, como por exemplo, a desagregação dos rebocos (figura 7), o aparecimento de fissuras e o destacamento da camada pictórica (figura 8), sendo esta última causada também por processos fotoquímicos degradativos. Em alguns murais detetam-se danos parciais nas paredes, resultantes de obras de manutenção ou reparação das mesmas. Em relação às alterações superficiais encontram-se em muitos murais fissuras na camada pictórica e em todos mudanças de cor, ambas provocadas pela ação da luz, água, ar e alguns agentes químicos (MARTINS e SILVA 2005, p.5).

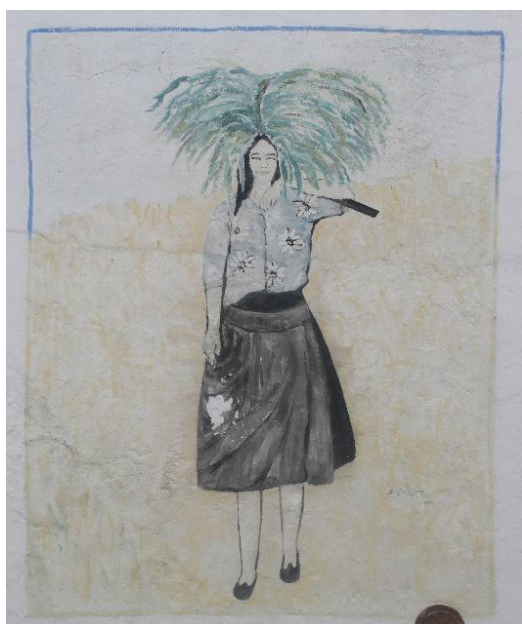
Figura 9: Exemplo de desvanecimento da cor  
Autor: Amélia Pinheiro; Data: 2012

Todos os murais apresentam desvanecimento da cor, sendo que nos executados em paredes viradas a sul, que sofrem mais exposição solar, o desvanecimento da cor é muito mais acentuado (figura 9). Já nas paredes viradas a norte, os murais apresentam uma maior concentração de colonização biológica, pois o suporte está mais húmido (figura 10). São visíveis grandes lacunas na camada pictórica, nos murais de 2012 e alguns de 2016 e em poucos murais, muito pontualmente, encontra-se abrasão e o empolamento da tinta.

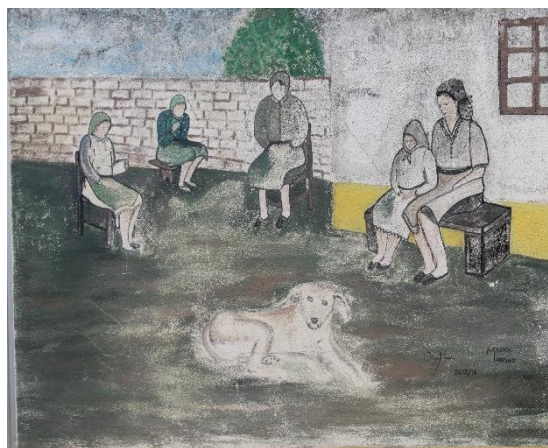
Figura 12: Fotografia do levantamento de 2024

Comparando com a avaliação de 2022 percebe-se que as alterações são as mesmas, mas mais pronunciadas a cada ano que passa, o que irá resultar em certos casos numa perda total das imagens se não forem tomadas medidas de prevenção e conservação.

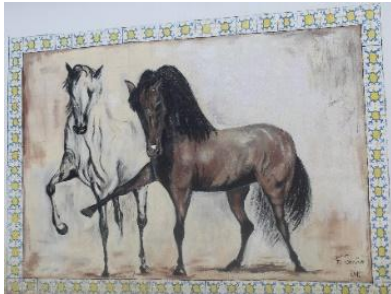
| MURAL | FICHA TÉCNICA | MAPEAMENTO | EST. CONSERVAÇÃO |
|---|---|---|---|
| | <p><b>Localização:</b> R. Dr. Rivoti</p> <p><b>Tema:</b> Cenas evocativas do ambiente tradicional Riachense (cavalos)</p> <p><b>Autor &amp; Data:</b> F. Gorjão, 2016</p> <p><b>Orientação:</b> NO</p> | | <p><b>Bom</b></p> <p>Fissuras </p> <p>Lacunas tinta </p> |

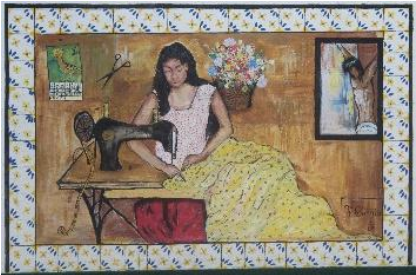
| MURAL | FICHA TÉCNICA | MAPEAMENTO | EST. CONSERVAÇÃO |
|---|---|---|---|
| | <p><b>Localização:</b> R. dos Valadores <b>1</b></p> <p><b>Tema:</b> Cenas evocativas do ambiente tradicional Riachense (Figuração de uma mulher a costurar)</p> <p><b>Autor &amp; Data:</b> F. Gorjão, 2022</p> <p><b>Orientação:</b> SE</p> | | <p><b>Bom</b></p> <p>Fissuras </p> |

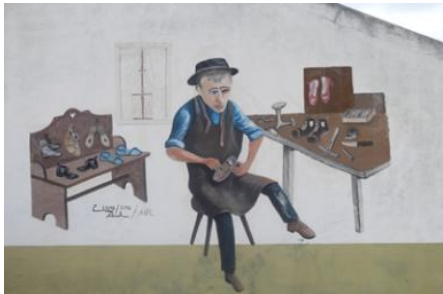
| MURAL | FICHA TÉCNICA | MAPEAMENTO | EST. CONSERVAÇÃO |
|---|---|---|---|
| | <p><b>Localização:</b> Rua A <b>2</b></p> <p><b>Tema:</b> Trabalhos agrícolas e rurais (sapateiro)</p> <p><b>Autor &amp; Data:</b> MPL, 2012<br/><b>Repintado:</b> 2016</p> <p><b>Orientação:</b> NE</p> | | <p><b>Bom</b></p> <p>Fissuras </p> <p>Lacunas tinta </p> |

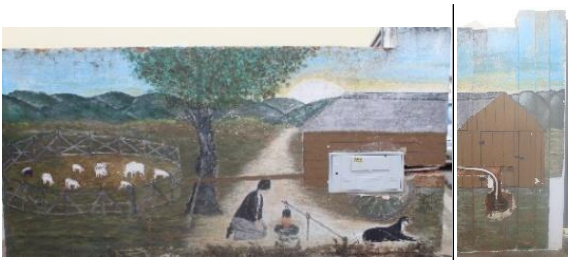
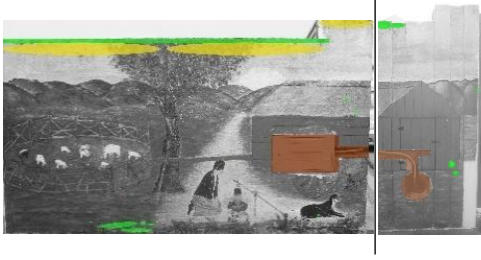
| MURAL | FICHA TÉCNICA | MAPEAMENTO | EST. CONSERVAÇÃO |
|---|---|---|---|
| | <p><b>Localização:</b> Rua A <b>2</b></p> <p><b>Tema:</b> Trabalhos agrícolas e rurais (pastores)</p> <p><b>Autor &amp; Data:</b> Ana e Carlos, 2012<br/><b>Repintado:</b> 2016</p> <p><b>Orientação:</b> NE/NO</p> | | <p><b>Mau</b></p> <p>Lacunas tinta </p> <p>Colonização Bio </p> <p>Ação antrópica </p> |

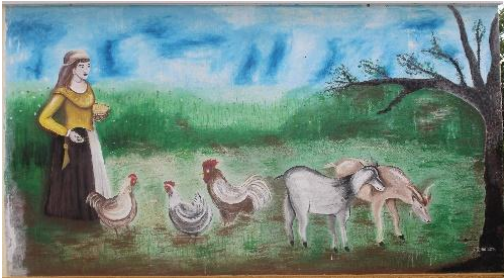
| MURAL | FICHA TÉCNICA | MAPEAMENTO | EST. CONSERVAÇÃO |
|---|---|---|---|
| | <p><b>Localização:</b> Rua A <span style="background-color: orange; border-radius: 50%; padding: 2px 5px;">2</span></p> <p><b>Tema:</b> Trabalhos agrícolas e rurais</p> <p><b>Autor &amp; Data:</b> Maria Clara e Teresa Emidio, 2012</p> <p><b>Repintado:</b> 2016</p> <p><b>Orientação:</b> NO</p> | | <p><b>Bom</b></p> <p>Fissuras <span style="color: red;">■</span></p> <p>Lacunas tinta <span style="color: green;">■</span></p> <p>Ação antrópica <span style="color: brown;">■</span></p> |

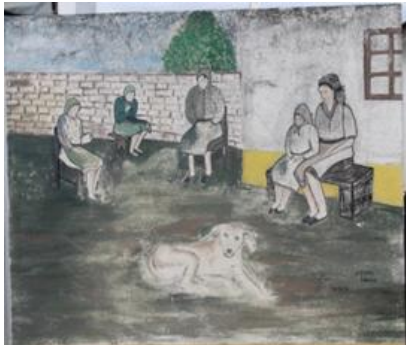
| MURAL | FICHA TÉCNICA | MAPEAMENTO | EST. CONSERVAÇÃO |
|---|---|---|---|
| | <p><b>Localização:</b> Rua A <span style="background-color: orange; border-radius: 50%; padding: 2px 5px;">2</span></p> <p><b>Tema:</b> Cenas evocativas do ambiente tradicional Riachense</p> <p><b>Autor &amp; Data:</b> Olga Maria e Miguel Martim, 2012 <b>Repintado:</b> 2016</p> <p><b>Orientação:</b> SE</p> | | <p><b>Muito mau</b></p> <p>Lacunas tinta <span style="color: green;">■</span></p> <p>Colonização Bio <span style="color: yellow;">■</span></p> <p>Fissuras <span style="color: red;">■</span></p> <p>Desvanecimento cor significativo</p> |

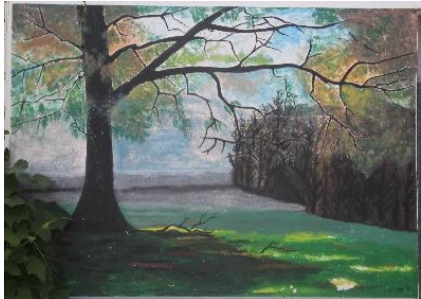
| MURAL | FICHA TÉCNICA | MAPEAMENTO | EST. CONSERVAÇÃO |
|---|---|---|---|
| | <p><b>Localização:</b> Rua A <span style="background-color: orange; border-radius: 50%; padding: 2px 5px;">2</span></p> <p><b>Tema:</b> Cenas evocativas do ambiente tradicional Riachense</p> <p><b>Autor &amp; Data:</b> L. Carmo, 2016</p> <p><b>Orientação:</b> NO</p> | | <p><b>Bom</b></p> <p>Fissuras <span style="color: red;">■</span></p> <p>Lacunas tinta <span style="color: green;">■</span></p> |

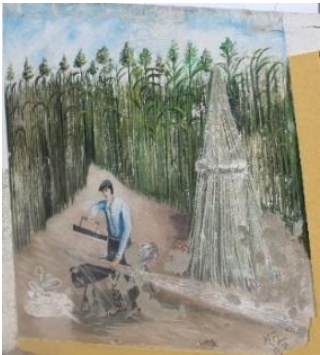
| MURAL | FICHA TÉCNICA | MAPEAMENTO | EST. CONSERVAÇÃO |
|---|---|---|---|
| | <p><b>Localização:</b> Rua A <span style="background-color: orange; border-radius: 50%; padding: 2px 5px;">2</span></p> <p><b>Tema:</b> Trabalhos agrícolas e rurais (apanha do cânhamo)</p> <p><b>Autor &amp; Data:</b> MPL, 2012</p> <p><b>Repintado:</b> 2016</p> <p><b>Orientação:</b> SO</p> | | <p><b>Mau</b></p> <p>Fissuras <span style="background-color: red; border: 1px solid black; display: inline-block; width: 15px; height: 10px;"></span></p> <p>Lacunas tinta <span style="background-color: green; border: 1px solid black; display: inline-block; width: 15px; height: 10px;"></span></p> <p>Desagregação reboco <span style="background-color: purple; border: 1px solid black; display: inline-block; width: 15px; height: 10px;"></span></p> |

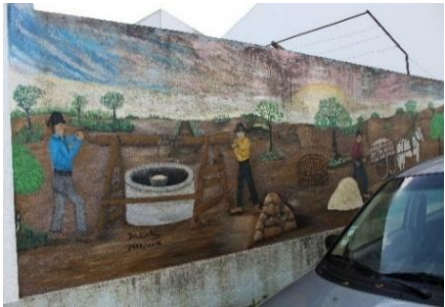
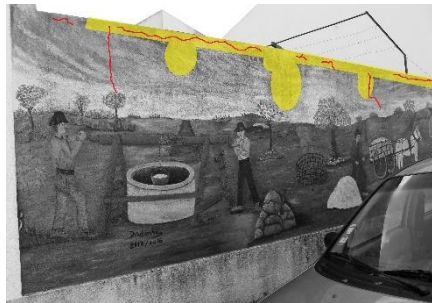
| MURAL | FICHA TÉCNICA | MAPEAMENTO | EST. CONSERVAÇÃO |
|---|---|---|---|
| | <p><b>Localização:</b> Rua A <span style="background-color: orange; border-radius: 50%; padding: 2px 5px;">2</span></p> <p><b>Tema:</b> Trabalhos agrícolas e rurais (poceiro)</p> <p><b>Autor &amp; Data:</b> Dadinha, 2012<br/><b>Repintado:</b> 2016</p> <p><b>Orientação:</b> NO</p> | | <p><b>Razoável</b></p> <p>Colonização Bio <span style="background-color: yellow; border: 1px solid black; display: inline-block; width: 10px; height: 10px;"></span></p> <p>Fissuras <span style="background-color: red; border: 1px solid black; display: inline-block; width: 10px; height: 10px;"></span></p> |

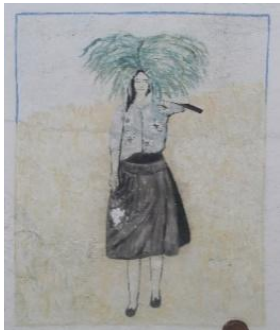
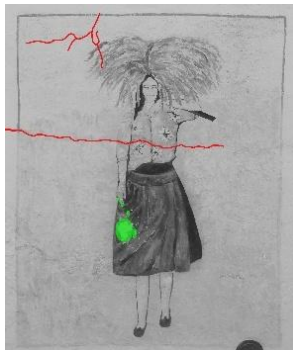
| MURAL | FICHA TÉCNICA | MAPEAMENTO | EST. CONSERVAÇÃO |
|---|---|---|---|
| | <p><b>Localização:</b> Rua A <span style="background-color: orange; border-radius: 50%; padding: 2px 5px;">2</span></p> <p><b>Tema:</b> Trabalhos agrícolas e rurais (apanha do cânhamo)</p> <p><b>Autor &amp; Data:</b> Amélia Pinheiro, 2012</p> <p><b>Orientação:</b> NO</p> | | <p><b>Mau</b></p> <p>Fissuras <span style="background-color: red; border: 1px solid black; display: inline-block; width: 10px; height: 10px;"></span></p> <p>Lacunas tinta <span style="background-color: green; border: 1px solid black; display: inline-block; width: 10px; height: 10px;"></span></p> <p>Desvanecimento cor significativo</p> |

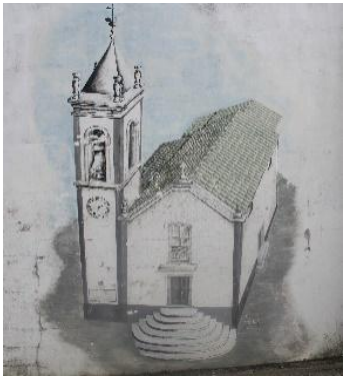
| MURAL | FICHA TÉCNICA | MAPEAMENTO | EST. CONSERVAÇÃO |
|---|---|---|---|
| | <p><b>Localização:</b> Rua A <span style="background-color: orange; border-radius: 50%; padding: 2px 5px;">2</span></p> <p><b>Tema:</b> Cenas evocativas do ambiente tradicional Riachense (igreja velha)</p> <p><b>Autor &amp; Data:</b> ZM, 2012</p> <p><b>Orientação:</b> NO</p> | | <p><b>Mau</b></p> <p>Fissuras <span style="color: red;">■</span></p> <p>Lacunas tinteiras <span style="color: green;">■</span></p> <p>Colonização Bio <span style="color: yellow;">■</span></p> <p>Desvanecimento cor significativo</p> |

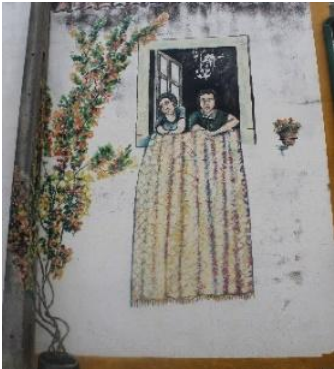
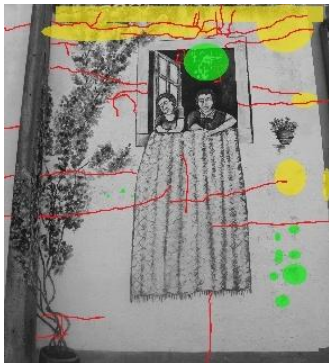
| MURAL | FICHA TÉCNICA | MAPEAMENTO | EST. CONSERVAÇÃO |
|---|---|---|---|
| | <p><b>Localização:</b> Rua A <span style="background-color: orange; border-radius: 50%; padding: 2px 5px;">2</span></p> <p><b>Tema:</b> Cenas evocativas do ambiente tradicional Riachense</p> <p><b>Autor &amp; Data:</b> M. Pedro, 2012</p> <p><b>Orientação:</b> NO</p> | | <p><b>Razoável</b></p> <p>Fissuras <span style="color: red;">■</span></p> <p>Lacunas tinta <span style="color: green;">■</span></p> <p>Colonização Bio <span style="color: yellow;">■</span></p> |

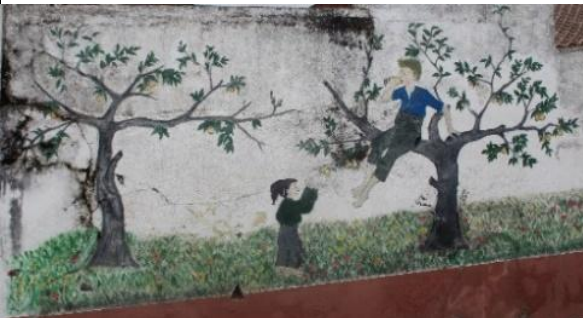
| MURAL | FICHA TÉCNICA | MAPEAMENTO | EST. CONSERVAÇÃO |
|---|---|---|---|
| | <p><b>Localização:</b> Rua A <span style="background-color: orange; border-radius: 50%; padding: 2px 5px;">2</span></p> <p><b>Tema:</b> Cenas evocativas do ambiente tradicional Riachense (miúdos a roubar fruta)</p> <p><b>Autor &amp; Data:</b> Ana Triguinho e Carlos Madeira, 2012 <b>Repintado:</b> 2016</p> <p><b>Orientação:</b> NO</p> | | <p><b>Razoável</b></p> <p>Fissuras <span style="color: red;">■</span></p> <p>Colonização Bio <span style="color: yellow;">■</span></p> |

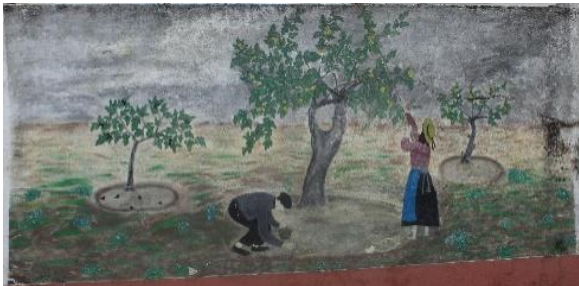
| MURAL | FICHA TÉCNICA | MAPEAMENTO | EST. CONSERVAÇÃO |
|---|---|---|---|
| | <p><b>Localização:</b> Rua A <span style="background-color: orange; border-radius: 50%; padding: 2px 5px;">2</span></p> <p><b>Tema:</b> Trabalhos agrícolas e rurais</p> <p><b>Autor &amp; Data:</b> C. Madeira, Ana Triguinho, Tess, Zé Manel, 2012 <b>Repintado:</b> 2016</p> <p><b>Orientação:</b> NO</p> | | <p><b>Razoável</b></p> <p>Fissuras <span style="color: red;">■</span></p> <p>Lacunas tinta <span style="color: green;">■</span></p> <p>Colonização Bio <span style="color: yellow;">■</span></p> |

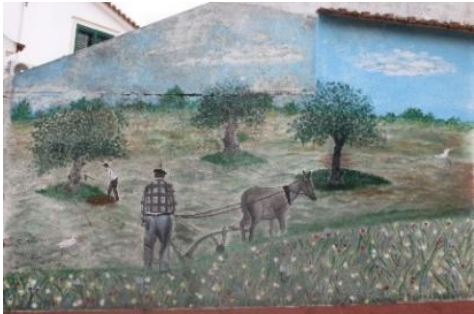
| MURAL | FICHA TÉCNICA | MAPEAMENTO | EST. CONSERVAÇÃO |
|---|---|---|---|
| | <p><b>Localização:</b> Rua A <span style="background-color: orange; color: white; border-radius: 50%; padding: 2px 5px;">2</span></p> <p><b>Tema:</b> Trabalhos agrícolas e rurais (apanha da azeitona, homem a lavrar)</p> <p><b>Autor &amp; Data:</b> MPL, 2012<br/><b>Repintado:</b> 2016</p> <p><b>Orientação:</b> NO</p> | | <p><b>Bom</b></p> <p>Fissuras <span style="color: red;">■</span></p> |

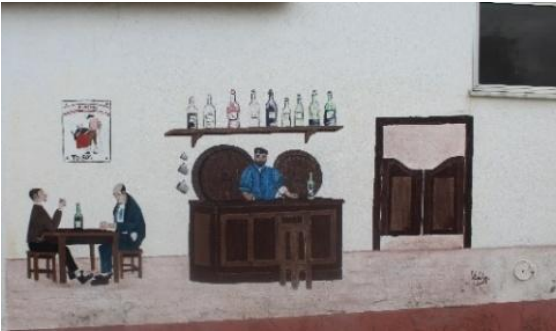
| MURAL | FICHA TÉCNICA | MAPEAMENTO | EST. CONSERVAÇÃO |
|---|---|---|---|
| | <p><b>Localização:</b> Rua A <span style="background-color: orange; color: white; border-radius: 50%; padding: 2px 5px;">2</span></p> <p><b>Tema:</b> Cenas evocativas do ambiente tradicional Riachense (taberna)</p> <p><b>Autor &amp; Data:</b> Filipa Beja, 2012</p> <p><b>Orientação:</b> NO</p> | | <p><b>Bom</b></p> <p>Fissuras <span style="color: red;">■</span></p> <p>Lacunas tinta <span style="color: green;">■</span></p> |

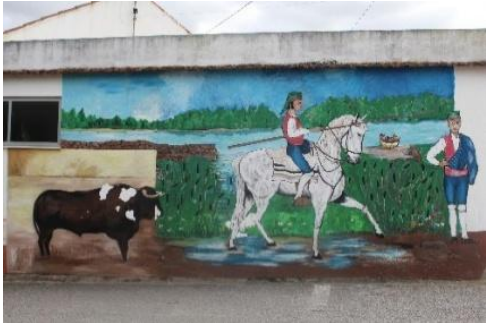
| MURAL | FICHA TÉCNICA | MAPEAMENTO | EST. CONSERVAÇÃO |
|---|---|---|---|
| | <p><b>Localização:</b> Rua A <span style="background-color: orange; color: white; border-radius: 50%; padding: 2px 5px;">2</span></p> <p><b>Tema:</b> Cenas evocativas do ambiente tradicional Riachense (campinos)</p> <p><b>Autor &amp; Data:</b> F. Gorjão e Tess, 2012<br/><b>Repintado:</b> 2016</p> <p><b>Orientação:</b> NO</p> | | <p><b>Razoável</b></p> <p>Lacunas tinta <span style="color: green;">■</span></p> |

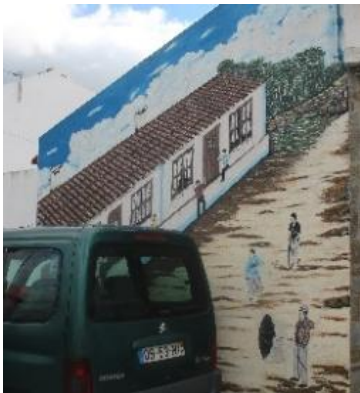
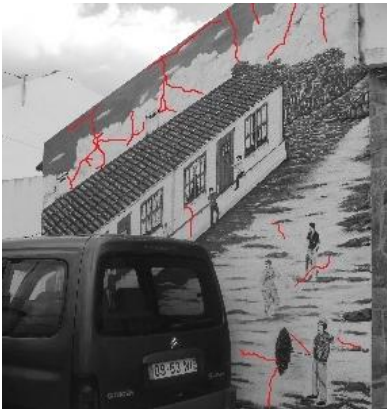
| MURAL | FICHA TÉCNICA | MAPEAMENTO | EST. CONSERVAÇÃO |
|---|---|---|---|
| | <p><b>Localização:</b> Rua A <span style="background-color: orange; border-radius: 50%; padding: 2px 5px;">2</span></p> <p><b>Tema:</b> Cenas evocativas do ambiente tradicional Riachense (miúdos a brincar)</p> <p><b>Autor &amp; Data:</b> Manela, 2012<br/><b>Repintado:</b> 2016</p> <p><b>Orientação:</b> NO</p> | | <p><b>Bom</b></p> <p>Fissuras <span style="color: red;">■</span></p> |

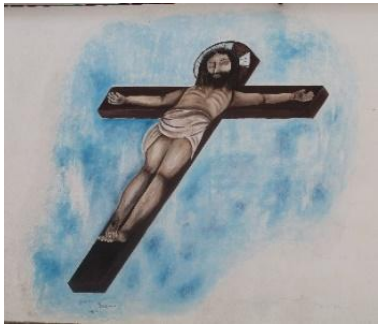
| MURAL | FICHA TÉCNICA | MAPEAMENTO | EST. CONSERVAÇÃO |
|---|---|---|---|
| | <p><b>Localização:</b> Rua A <span style="background-color: orange; border-radius: 50%; padding: 2px 5px;">2</span></p> <p><b>Tema:</b> Lenda do senhor Jesus (cristo na cruz)</p> <p><b>Autor &amp; Data:</b> Maria Clara e Teresa Emílio, 2012; <b>Repintado:</b> 2016</p> <p><b>Orientação:</b> NO</p> | | <p><b>Bom</b></p> <p>Fissuras <span style="color: red;">■</span></p> |

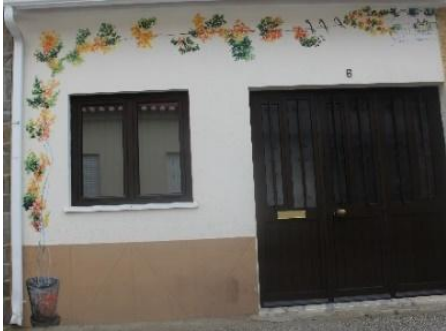
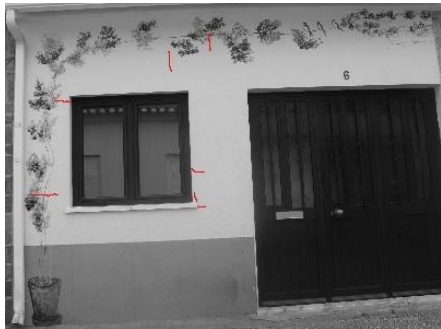
| MURAL | FICHA TÉCNICA | MAPEAMENTO | EST. CONSERVAÇÃO |
|---|---|---|---|
| | <p><b>Localização:</b> Rua A <span style="background-color: orange; border-radius: 50%; padding: 2px 5px;">2</span></p> <p><b>Tema:</b> Trepadeira de flores</p> <p><b>Autor &amp; Data:</b> M. Pedro, 2016</p> <p><b>Orientação:</b> NO</p> | | <p><b>Bom</b></p> <p>Fissuras <span style="color: red;">■</span></p> |

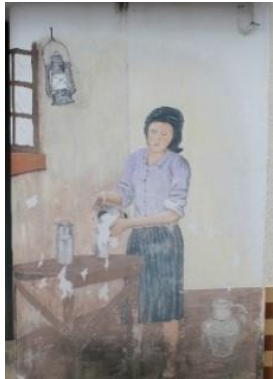
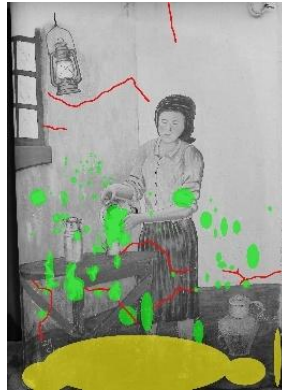
| MURAL | FICHA TÉCNICA | MAPEAMENTO | EST. CONSERVAÇÃO |
|---|---|---|---|
| | <p><b>Localização:</b> Rua A <span style="background-color: orange; border-radius: 50%; padding: 2px 5px;">2</span></p> <p><b>Tema:</b> Trabalhos agrícolas e rurais</p> <p><b>Autor &amp; Data:</b> ZM e C. Lopes, 2016</p> <p><b>Orientação:</b> SE</p> | | <p><b>Mau</b></p> <p>Fissuras <span style="color: red;">■</span></p> <p>Lacunas tinta <span style="color: green;">■</span></p> <p>Colonização Bio <span style="color: yellow;">■</span></p> <p>Muito desvanecimento cor</p> |

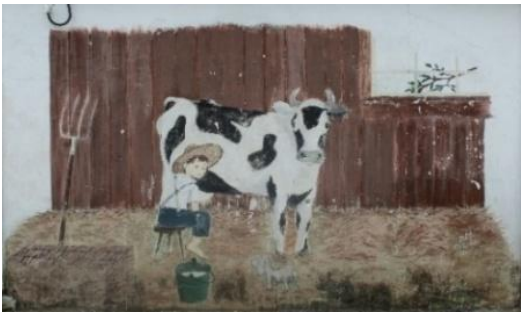
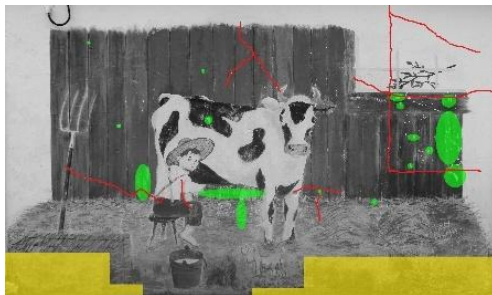
| MURAL | FICHA TÉCNICA | MAPEAMENTO | EST. CONSERVAÇÃO |
|---|---|---|---|
| | <p><b>Localização:</b> Rua A <span style="background-color: orange; border-radius: 50%; padding: 2px 5px;">2</span></p> <p><b>Tema:</b> Trabalhos agrícolas e rurais</p> <p><b>Autor &amp; Data:</b> ZM e C. Lopes, 2016</p> <p><b>Orientação:</b> SE</p> | | <p><b>Razoável</b></p> <p>Fissuras <span style="color: red;">■</span></p> <p>Lacunas tinta <span style="color: green;">■</span></p> <p>Colonização Bio <span style="color: yellow;">■</span></p> |

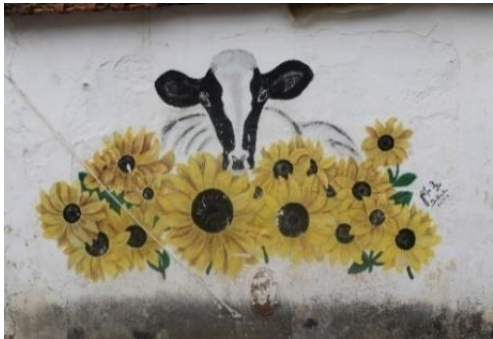
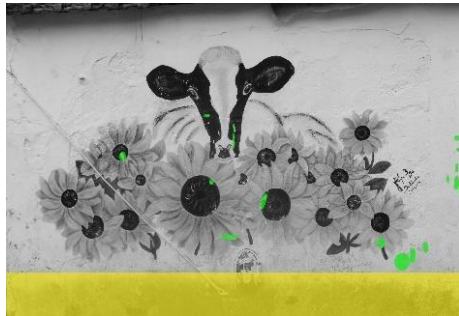
| MURAL | FICHA TÉCNICA | MAPEAMENTO | EST. CONSERVAÇÃO |
|---|---|---|---|
| | <p><b>Localização:</b> Rua A <span style="background-color: orange; border-radius: 50%; padding: 2px 5px;">2</span></p> <p><b>Tema:</b> Cenas evocativas do ambiente tradicional Riachense (vaca no meio de girassóis)</p> <p><b>Autor &amp; Data:</b> Filipa Beja e Dadinha, 2012; <b>Repintado:</b> 2016</p> <p><b>Orientação:</b> SE</p> | | <p><b>Razoável</b></p> <p>Lacunas tinta <span style="color: green;">■</span></p> <p>Colonização Bio <span style="color: yellow;">■</span></p> |

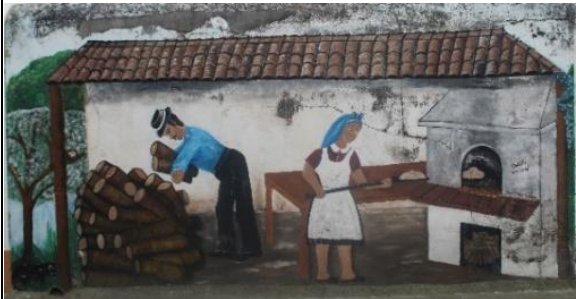
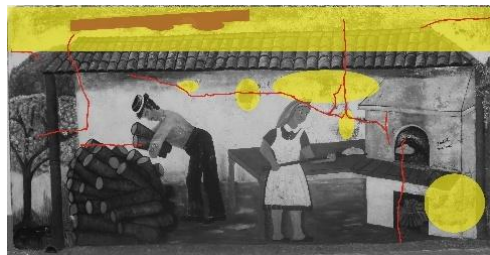
| MURAL | FICHA TÉCNICA | MAPEAMENTO | EST. CONSERVAÇÃO |
|---|---|---|---|
| | <p><b>Localização:</b> Rua A <span>2</span></p> <p><b>Tema:</b> Trabalhos agrícolas e rurais (painel do ciclo do pão)</p> <p><b>Autor &amp; Data:</b> Dadinha, 2012</p> <p><b>Repintado:</b> 2016</p> <p><b>Orientação:</b> NO</p> | | <p><b>Razoável</b></p> <p>Fissuras <span style="color: red;">■</span></p> <p>Colonização Bio <span style="color: yellow;">■</span></p> <p>Ação antrópica <span style="color: brown;">■</span></p> |

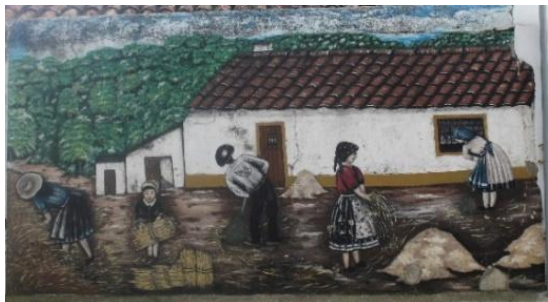
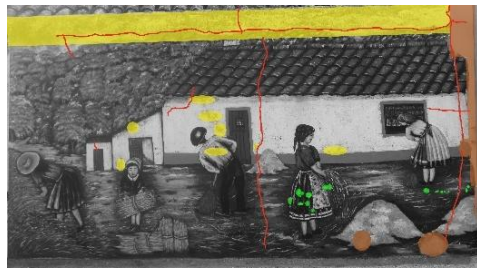
| MURAL | FICHA TÉCNICA | MAPEAMENTO | EST. CONSERVAÇÃO |
|---|---|---|---|
| | <p><b>Localização:</b> Rua A <span>2</span></p> <p><b>Tema:</b> Trabalhos agrícolas e rurais (painel do ciclo do pão)</p> <p><b>Autor &amp; Data:</b> Manela (?), 2012</p> <p><b>Orientação:</b> NO</p> | | <p><b>Razoável</b></p> <p>Fissuras <span style="color: red;">■</span></p> <p>Lacunas tinta <span style="color: green;">■</span></p> <p>Colonização Bio <span style="color: yellow;">■</span></p> <p>Ação antrópica <span style="color: brown;">■</span></p> |

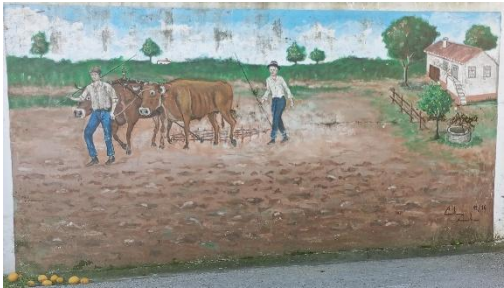
| MURAL | FICHA TÉCNICA | MAPEAMENTO | EST. CONSERVAÇÃO |
|---|---|---|---|
| | <p><b>Localização:</b> Rua A <span style="background-color: orange; border-radius: 50%; padding: 2px 5px;">2</span></p> <p><b>Tema:</b> Trabalhos agrícolas e rurais (painel ciclo do pão)</p> <p><b>Autor &amp; Data:</b> CL AL, 2012</p> <p><b>Repintado:</b> 2016</p> <p><b>Orientação:</b> NO</p> | | <p><b>Bom</b></p> <p>Fissuras <span style="background-color: red; width: 10px; height: 10px; display: inline-block;"></span></p> <p>Colonização Bio <span style="background-color: yellow; width: 10px; height: 10px; display: inline-block;"></span></p> |

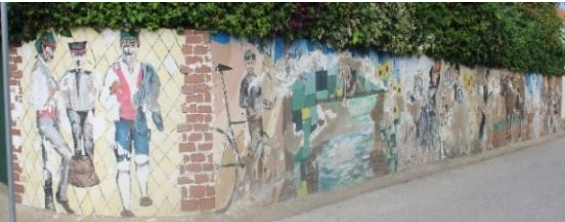
| MURAL | FICHA TÉCNICA | MAPEAMENTO | EST. CONSERVAÇÃO |
|---|---|---|---|
| | <p><b>Localização:</b> Rua A <span style="background-color: orange; border-radius: 50%; padding: 2px 5px;">2</span></p> <p><b>Tema:</b> Painel com cenas evocativas do ambiente tradicional Riachense, cenas religiosas e trabalhos agrícolas e rurais</p> <p><b>Autor &amp; Data:</b> F. Gorjão e Tess, 2012</p> <p><b>Repintado:</b> 2016</p> <p><b>Orientação:</b> SE</p> | | <b>Muito mau</b> |

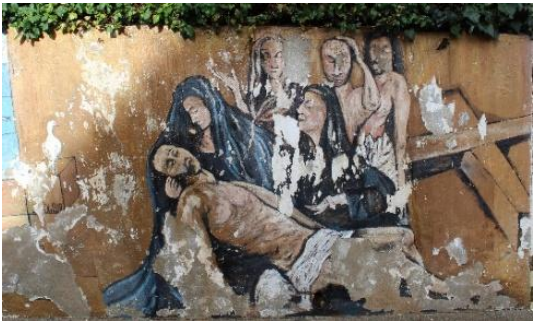
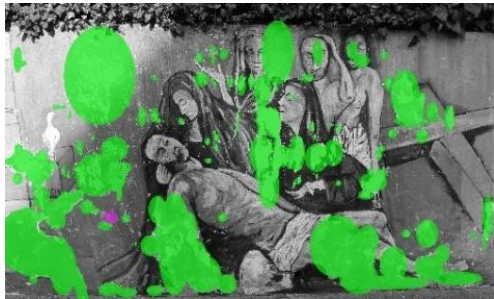
| MURAL | FICHA TÉCNICA | MAPEAMENTO | EST. CONSERVAÇÃO |
|---|---|---|---|
| | <p>Mural 1 <span style="background-color: orange; border-radius: 50%; padding: 2px 5px;">2</span></p> | | <p>Lacunas tinta <span style="background-color: green; width: 10px; height: 10px; display: inline-block;"></span></p> <p>Desagregação do reboco <span style="background-color: purple; width: 10px; height: 10px; display: inline-block;"></span></p> |

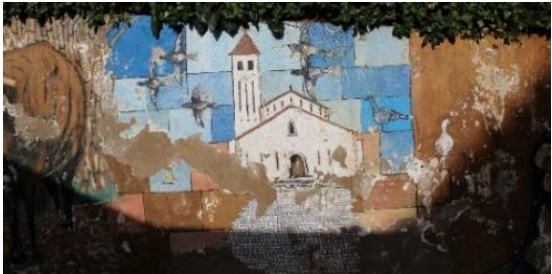
| MURAL | FICHA TÉCNICA | MAPEAMENTO | EST. CONSERVAÇÃO |
|---|---|---|---|
| | Mural 2 <span>2</span> | | Fissuras <span style="color: red;">■</span><br>Lacunas tinta <span style="color: green;">■</span> |

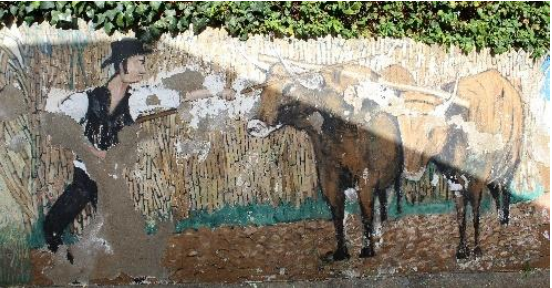
| MURAL | FICHA TÉCNICA | MAPEAMENTO | EST. CONSERVAÇÃO |
|---|---|---|---|
| | Mural 3 <span>2</span> | | Fissuras <span style="color: red;">■</span><br>Lacunas tinta <span style="color: green;">■</span> |

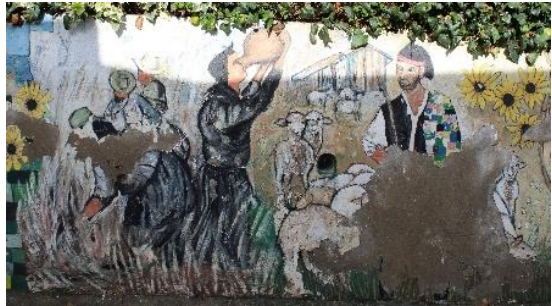
| MURAL | FICHA TÉCNICA | MAPEAMENTO | EST. CONSERVAÇÃO |
|---|---|---|---|
| | Mural 4 <span>2</span> | | Fissuras <span style="color: red;">■</span><br>Lacunas tinta <span style="color: green;">■</span><br>Empolamento <span style="color: blue;">■</span> |

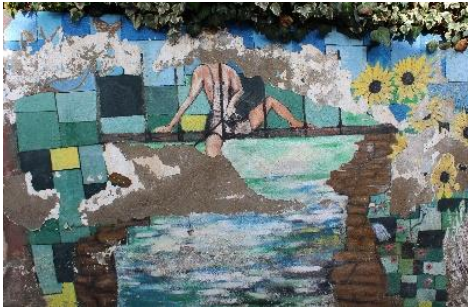
| MURAL | FICHA TÉCNICA | MAPEAMENTO | EST. CONSERVAÇÃO |
|---|---|---|---|
| | Mural 5 <span>2</span> | | Fissuras <span style="color: red;">■</span><br>Lacunas tinta <span style="color: green;">■</span> |

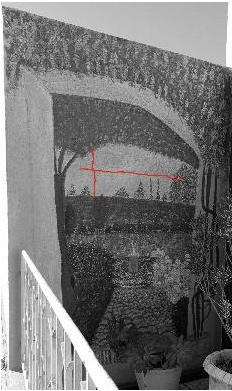
| MURAL | FICHA TÉCNICA | MAPEAMENTO | EST. CONSERVAÇÃO |
|---|---|---|---|
| | <p><b>Localização:</b> R. Pinheiro de Janeiro <b>2</b></p> <p><b>Tema:</b> Paisagem</p> <p><b>Autor &amp; Data:</b> Tess, 2016</p> <p><b>Orientação:</b> SE</p> | | <p><b>Bom</b></p> <p>Fissuras </p> |

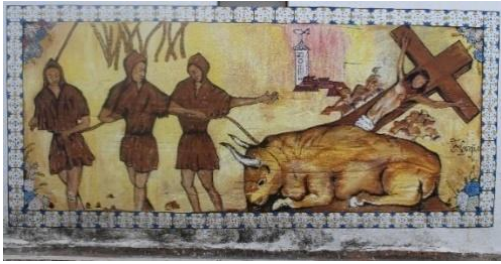
| MURAL | FICHA TÉCNICA | MAPEAMENTO | EST. CONSERVAÇÃO |
|---|---|---|---|
| | <p><b>Localização:</b> Rua Menino de Deus <b>3</b></p> <p><b>Tema:</b> Lenda de senhor Jesus</p> <p><b>Autor &amp; Data:</b> F. Gorjão e Tess, 2022</p> <p><b>Orientação:</b> SE</p> | | <p><b>Bom</b></p> <p>Fissuras </p> <p>Colonização Bio </p> |

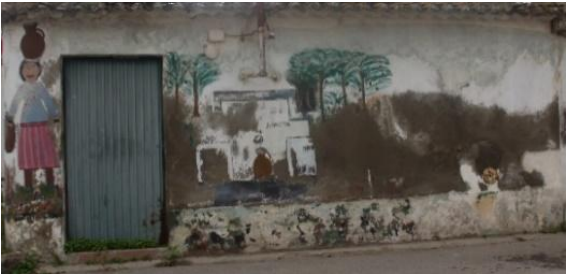
| MURAL | FICHA TÉCNICA | MAPEAMENTO | EST. CONSERVAÇÃO |
|---|---|---|---|
| | <p><b>Localização:</b> Rua Menino de Deus <b>3</b></p> <p><b>Tema:</b> Cenas evocativas do ambiente tradicional Riachense (mulher ir à fonte)</p> <p><b>Autor &amp; Data:</b> T. Roque, 2016</p> <p><b>Orientação:</b> NE</p> | | <p><b>Muito mau</b></p> <p>Lacunas tinta </p> |

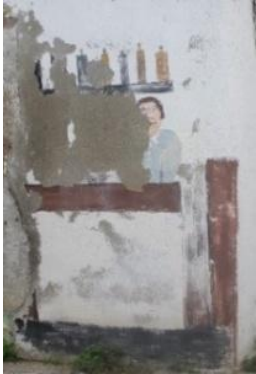
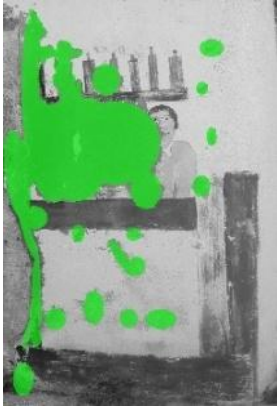
| MURAL | FICHA TÉCNICA | MAPEAMENTO | EST. CONSERVAÇÃO |
|---|---|---|---|
| | <p><b>Localização:</b> Rua Menino de Deus <b>3</b></p> <p><b>Tema:</b> Cenas evocativas do ambiente tradicional Riachense (taberna)</p> <p><b>Autor &amp; Data:</b> T. Roque, 2016</p> <p><b>Orientação:</b> SE</p> | | <p><b>Muito mau</b></p> <p>Lacunas tinta </p> |

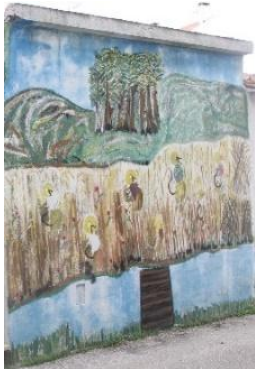
| MURAL | FICHA TÉCNICA | MAPEAMENTO | EST. CONSERVAÇÃO |
|---|---|---|---|
| | <p><b>Localização:</b> Rua Menino de Deus 3</p> <p><b>Tema:</b> Trabalhos agrícolas e rurais</p> <p><b>Autor &amp; Data:</b> T. Roque, 2016</p> <p><b>Orientação:</b> SE</p> | | <p><b>Bom</b></p> <p>Fissuras </p> <p>Lacunas tinta </p> |

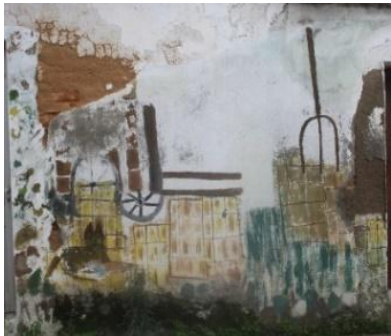
| MURAL | FICHA TÉCNICA | MAPEAMENTO | EST. CONSERVAÇÃO |
|---|---|---|---|
| | <p><b>Localização:</b> Rua Menino de Deus 3</p> <p><b>Tema:</b> Trabalhos agrícolas e rurais</p> <p><b>Autor &amp; Data:</b> T. Roque, 2016</p> <p><b>Orientação:</b> SE</p> | | <p><b>Muito mau</b></p> <p>Fissuras </p> <p>Lacunas tinta </p> <p>Colonização Bio </p> <p>Desagregação do reboco </p> |

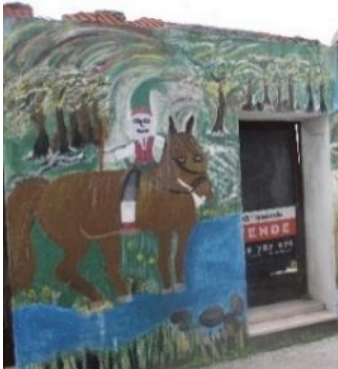
| MURAL | FICHA TÉCNICA | MAPEAMENTO | EST. CONSERVAÇÃO |
|---|---|---|---|
| | <p><b>Localização:</b> Rua Menino de Deus 3</p> <p><b>Tema:</b> Cenas evocativas de costumes ribatejanos (campinhos)</p> <p><b>Autor &amp; Data:</b> T. Roque, 2016</p> <p><b>Orientação:</b> SE</p> | | <p><b>Bom</b></p> <p>Fissuras </p> |

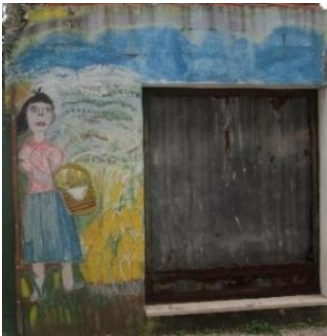
| MURAL | FICHA TÉCNICA | MAPEAMENTO | EST. CONSERVAÇÃO |
|---|---|---|---|
| | <p><b>Localização:</b> Rua Menino de Deus <b>3</b></p> <p><b>Tema:</b> Trabalhos agrícolas e rurais (descamisada)</p> <p><b>Autor &amp; Data:</b> T. Roque, 2016</p> <p><b>Orientação:</b> SE</p> | | <p><b>Bom</b></p> <p>Fissuras </p> <p>Ação antrópica </p> |

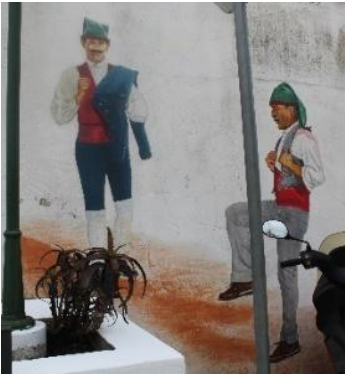
| MURAL | FICHA TÉCNICA | MAPEAMENTO | EST. CONSERVAÇÃO |
|---|---|---|---|
| | <p><b>Localização:</b> Casa do Povo <b>4</b></p> <p><b>Tema:</b> Figuração dos bailarinos do Rancho folclórico “Os camponeses”</p> <p><b>Autor &amp; Data:</b> Zé Manel Triquinho, 2016</p> <p><b>Orientação:</b> N</p> | | <p><b>Razoável</b></p> <p>Fissuras </p> <p>Lacunas tinta </p> <p>Colonização Bio </p> |

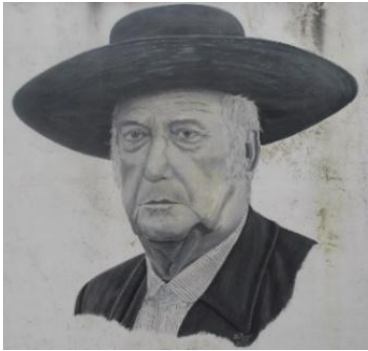
| MURAL | FICHA TÉCNICA | MAPEAMENTO | EST. CONSERVAÇÃO |
|---|---|---|---|
| | <p><b>Localização:</b> Casa do Povo <b>4</b></p> <p><b>Tema:</b> Figuração de uma personalidade do fundador do Rancho folclórico “Os camponeses”</p> <p><b>Autor &amp; Data:</b> Zé Manel Triquinho, 2016</p> <p><b>Orientação:</b> N</p> | | <p><b>Razoável</b></p> <p>Fissuras </p> <p>Lacunas tinta </p> <p>Colonização Bio </p> <p>Abrasão </p> |

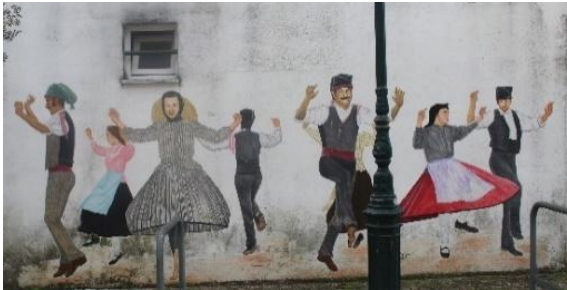
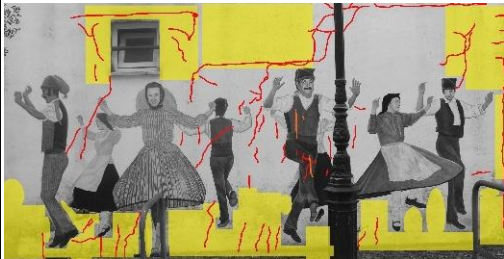
| MURAL | FICHA TÉCNICA | MAPEAMENTO | EST. CONSERVAÇÃO |
|---|---|---|---|
| | <p><b>Localização:</b> Casa do Povo 4</p> <p><b>Tema:</b> Figuração dos bailarinos do Rancho folclórico “Os camponeses”</p> <p><b>Autor &amp; Data:</b> Zé Manel Triquinho, 2016</p> <p><b>Orientação:</b> N</p> | | <p><b>Razoável</b></p> <p>Fissuras </p> <p>Colonização Bio </p> |

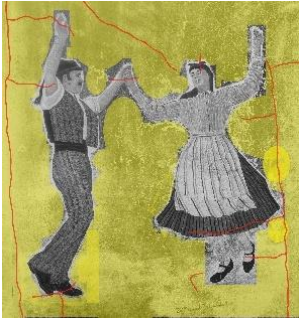
| MURAL | FICHA TÉCNICA | MAPEAMENTO | EST. CONSERVAÇÃO |
|---|---|---|---|
| | <p><b>Localização:</b> Casa do Povo 4</p> <p><b>Tema:</b> Figuração dos bailarinos do Rancho folclórico “Os camponeses”</p> <p><b>Autor &amp; Data:</b> Zé Manel Triquinho, 2016</p> <p><b>Orientação:</b> Virado para NORTE</p> | | <p><b>Razoável</b></p> <p>Fissuras </p> <p>Colonização Bio </p> |

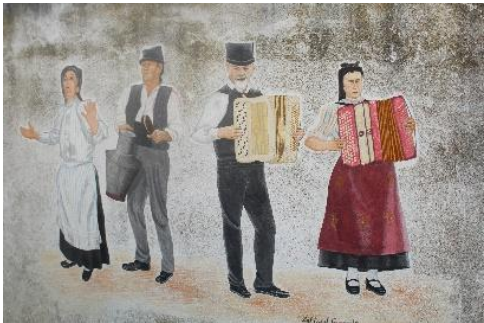
| MURAL | FICHA TÉCNICA | MAPEAMENTO | EST. CONSERVAÇÃO |
|---|---|---|---|
| | <p><b>Localização:</b> Casa do Povo 4</p> <p><b>Tema:</b> Figuração dos músicos do Rancho folclórico “Os camponeses”</p> <p><b>Autor &amp; Data:</b> Zé Manel Triquinho, 2016</p> <p><b>Orientação:</b> Virado para NORTE</p> | | <p><b>Razoável</b></p> <p>Fissuras </p> <p>Colonização Bio </p> |

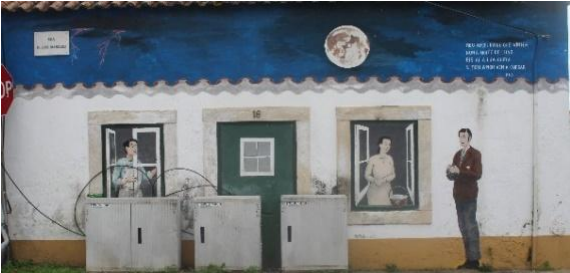
| MURAL | FICHA TÉCNICA | MAPEAMENTO | EST. CONSERVAÇÃO |
|---|---|---|---|
| | <p><b>Localização:</b> Rua Dr. José Marques 5</p> <p><b>Tema:</b> Cenas evocativas do ambiente tradicional Riachense (figuração de cenas de namoro)</p> <p><b>Autor &amp; Data:</b> L. Carmo e Walter Reis, 2016</p> <p><b>Orientação:</b> NO</p> | | <p><b>Razoável</b></p> <p>Fissuras </p> <p>Lacunas tinta </p> <p>Colonização Bio </p> <p>Sujidade superficial </p> <p>Empolamento </p> |

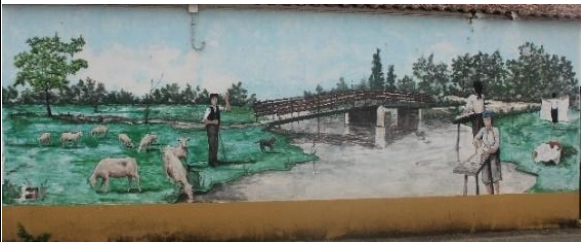
| MURAL | FICHA TÉCNICA | MAPEAMENTO | EST. CONSERVAÇÃO |
|---|---|---|---|
| | <p><b>Localização:</b> Rua Dr. José Marques 5</p> <p><b>Tema:</b> Cenas evocativas do ambiente tradicional Riachense e trabalhos agrícolas e rurais</p> <p><b>Autor &amp; Data:</b> Walter Reis, 2016</p> <p><b>Orientação:</b> NO</p> | | <p><b>Bom</b></p> <p>Fissuras </p> <p>Lacunas tinta </p> |

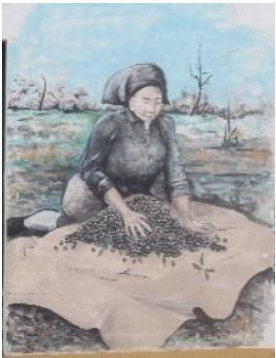
| MURAL | FICHA TÉCNICA | MAPEAMENTO | EST. CONSERVAÇÃO |
|---|---|---|---|
| | <p><b>Localização:</b> Rua Dr. José Marques 5</p> <p><b>Tema:</b> Trabalhos agrícolas e rurais (apanha da azeitona)</p> <p><b>Autor &amp; Data:</b> Walter Reis, 2016</p> <p><b>Orientação:</b> NO</p> | | Bom |

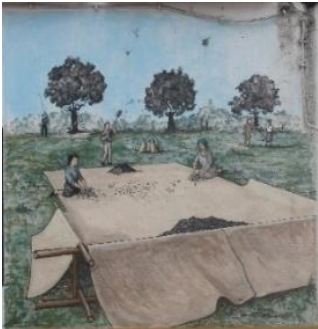
| MURAL | FICHA TÉCNICA | MAPEAMENTO | EST. CONSERVAÇÃO |
|---|---|---|---|
| | <p><b>Localização:</b> Rua Dr. José Marques 5</p> <p><b>Tema:</b> Trabalhos agrícolas e rurais (apanha da azeitona)</p> <p><b>Autor &amp; Data:</b> Walter Reis, 2016</p> <p><b>Orientação:</b> NO</p> | | <p>Bom</p> <p>Fissuras </p> <p>Colonização Bio </p> |

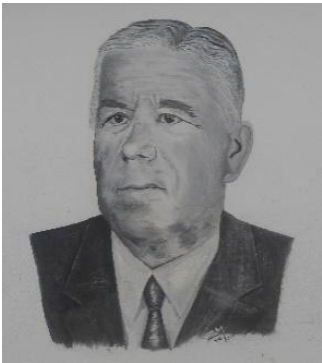
| MURAL | FICHA TÉCNICA | MAPEAMENTO | EST. CONSERVAÇÃO |
|---|---|---|---|
| | <p><b>Localização:</b> Rua Dr. José Marques 5</p> <p><b>Tema:</b> Figuração de uma personalidade de Riachos - Dr. José Marques</p> <p><b>Autor &amp; Data:</b> ZM, 2016</p> <p><b>Orientação:</b> NO</p> | | Bom |

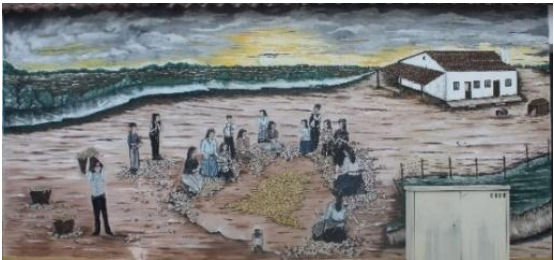
| MURAL | FICHA TÉCNICA | MAPEAMENTO | EST. CONSERVAÇÃO |
|---|---|---|---|
| | <p><b>Localização:</b> Rua Sargaço 5</p> <p><b>Tema:</b> Trabalhos agrícolas e rurais</p> <p><b>Autor &amp; Data:</b> Manela, 2016</p> <p><b>Orientação:</b> NE</p> | | Bom |

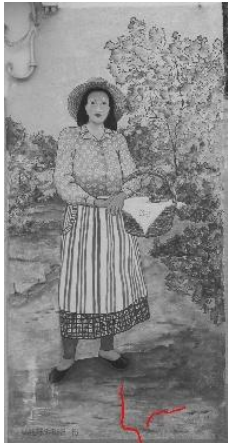
| MURAL | FICHA TÉCNICA | MAPEAMENTO | EST. CONSERVAÇÃO |
|---|---|---|---|
| | <p><b>Localização:</b> Rua Sargaço 5</p> <p><b>Tema:</b> Trabalhos agrícolas e rurais</p> <p><b>Autor &amp; Data:</b> Walter Reis, 2016</p> <p><b>Orientação:</b> NE</p> | | <p>Bom</p> <p>Fissuras </p> |

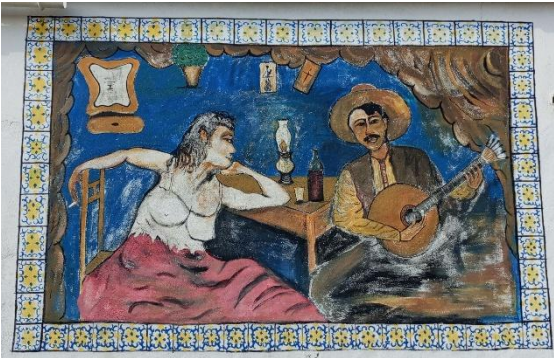
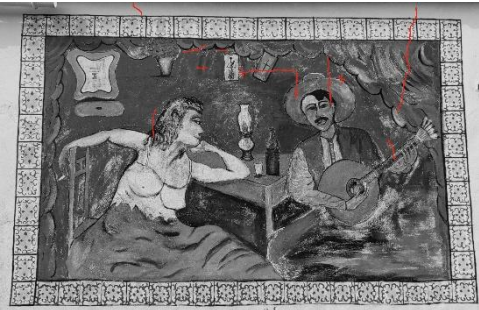
| MURAL | FICHA TÉCNICA | MAPEAMENTO | EST. CONSERVAÇÃO |
|---|---|---|---|
| | <p><b>Localização:</b> Pátio do NAR - R. Dr. José Marques 5</p> <p><b>Tema:</b> Cópia da pintura "O Fado" de José Malhoa</p> <p><b>Autor &amp; Data:</b> F. Gorjão, 2016</p> <p><b>Orientação:</b> SE</p> | | <p>Razoável</p> <p>Fissuras </p> <p>Desvanecimento de cor significativo</p> |

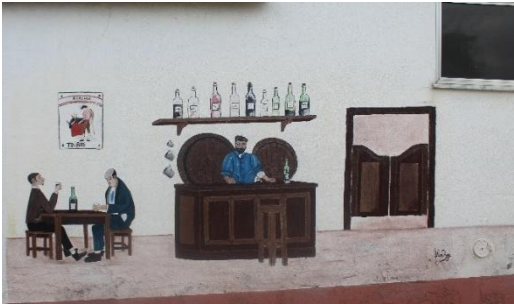
| Estado de conservação | EXEMPLOS |
|---|---|
| Bom | <br> |

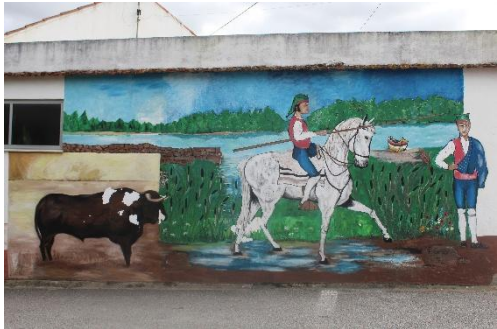
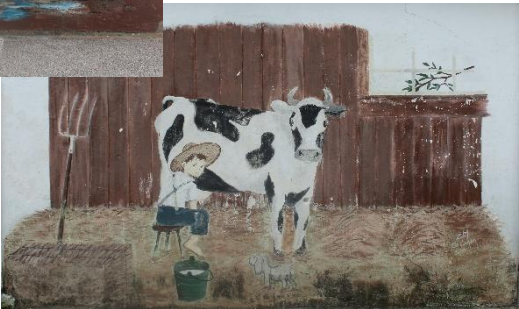
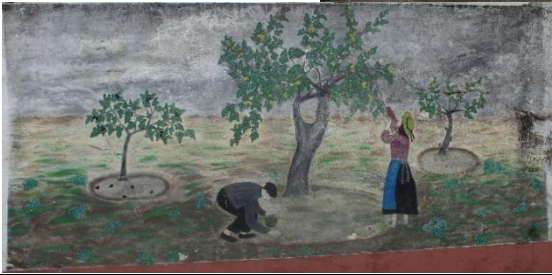
| Estado de conservação | EXEMPLOS |
|---|---|
| Razoável | <br><br> |

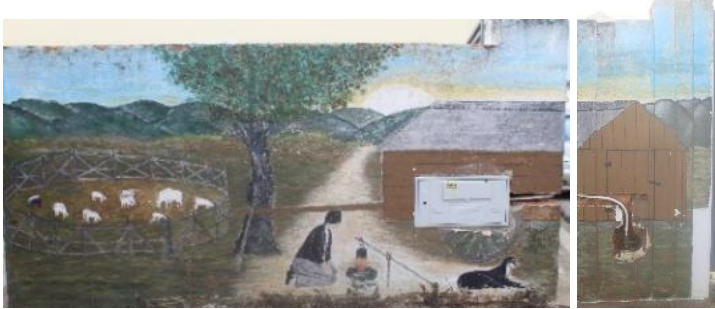
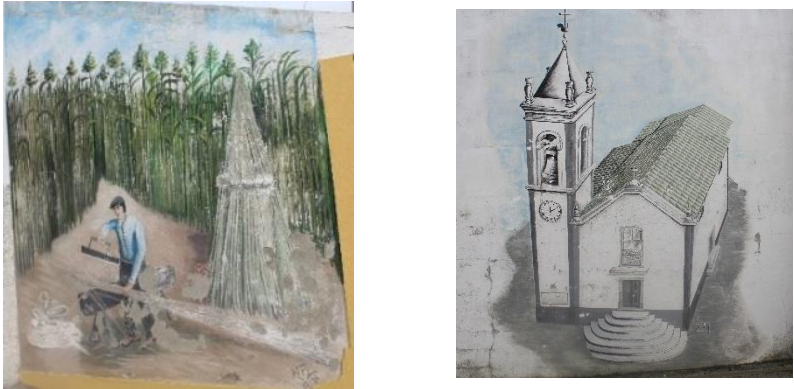
| Estado de conservação | EXEMPLOS |
|---|---|
| <p><b>Mau</b></p> | |
