Departamento de Engenharia Civil

CARACTERIZAÇÃO DE EDIFÍCIOS ANTIGOS. EDIFÍCIOS “GAIOLEIROS”

Dissertação para obtenção do grau de Mestre em Engenharia Civil
– Reabilitação de Edifícios

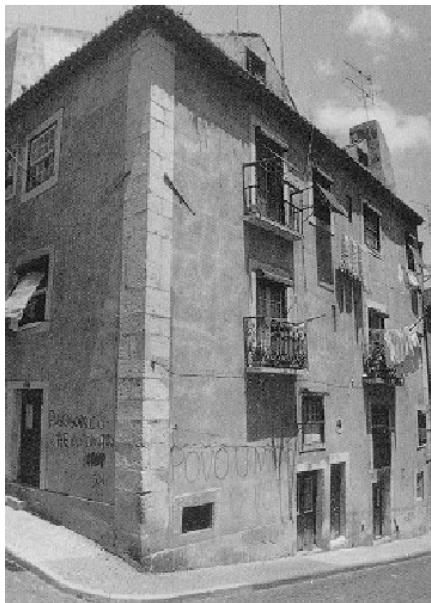
Figura 2.7 - Edifício anterior ao terramoto de 1755 localizado no Bairro Alto em Lisboa [31]

principal e tardoz. Na figura 2.7 é apresentado um edifício da tipologia pré-pombalina localizado em Lisboa onde é possível identificar a pedra emparelhada no cunhal;

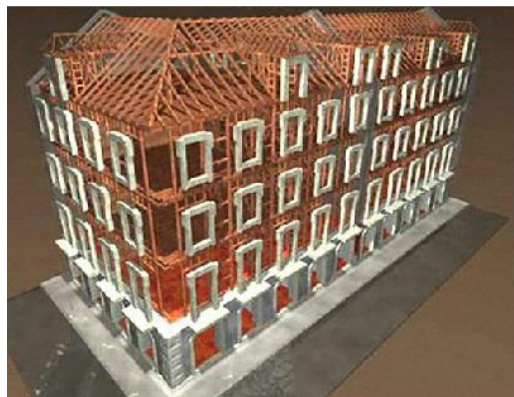
Figura 2.8 - Modelo esquemático da gaiola pombalina [64]

Quando bem conservada, a gaiola é relativamente duradoura. Mas, para tal, é necessário que a madeira se encontre bem seca e livre de ciclos de humedecimento e secagem que a possam apodrecer, e ainda de insectos e fungos que derivem dessas situações, sendo que para tal o seu recobrimento completo com rebocos desempenha um papel fundamental [43]. A figura 2.8 apresenta um modelo esquemático da gaiola num edifício Pombalino.

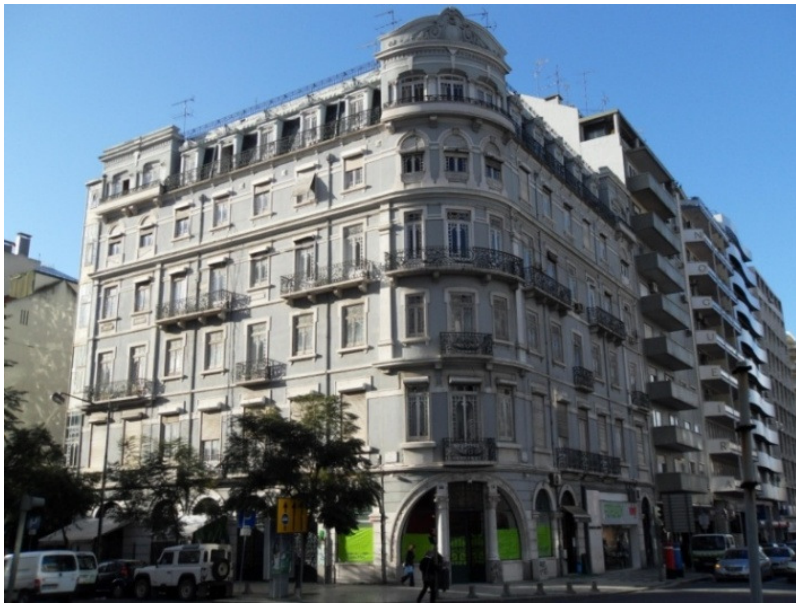
Figura 2.10 - Edifício “Gaioleiro” localizado na Av. da República, em Lisboa

- c) Paredes resistentes insuficientes e indevidamente contraventadas;
- d) Substituição das paredes interiores do sistema de gaiola pombalina por tabiques sem sistema de travamento;
- e) Empenas muito elevadas em altura e profundidade;
- f) Presença de elementos decorativos pesados nas fachadas [4].

Na figura 2.10 é identificado um edifício “Gaioleiro” existente na avenida da República em Lisboa.

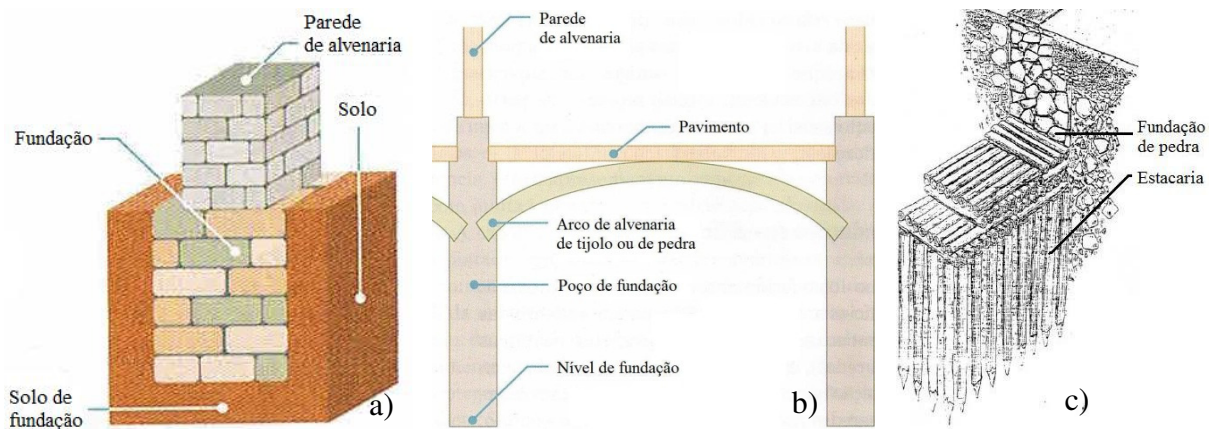
- a) Representação esquemática de uma fundação directa corrente [2]
 b) Fundação semi-directa com arcos de alvenaria [2]
 c) Fundação em estacas de madeira [41]

Os três tipos de fundações descritos estão representados na figura 2.11.

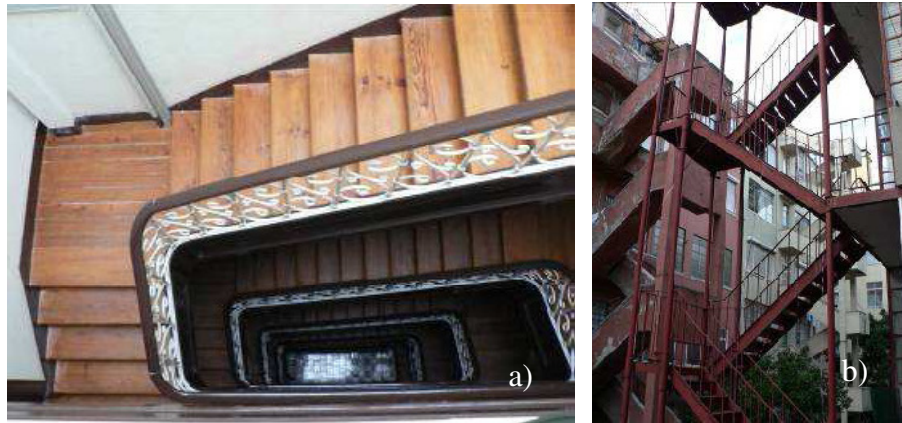
a) Escada interior em madeira; b) Escada exteriores metálicas

Na figura 2.17 são identificados dois tipos de escadas existentes em edifícios antigos. No primeiro caso é apresentada uma escada interior em madeira e no segundo caso uma escada metálica exterior ao edifício.

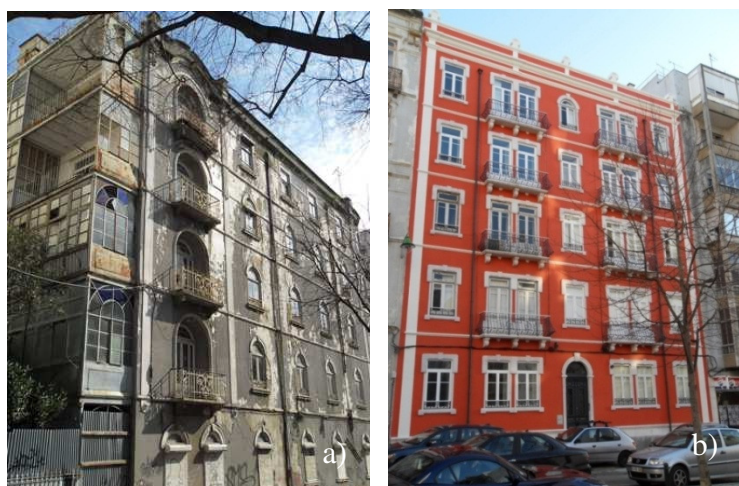
Figura 4.3 – Alguns edifícios “Gaioleiros” localizados em Lisboa, no presente

No entanto existem também alguns edifícios que, após efectuadas obras de reabilitação, se apresentam hoje em dia em muito bom estado de conservação e com bom aspecto. É exemplo o edifício localizado na avenida Visconde de Valmor, que se encontrava em mau estado de conservação e após a execução de obras de reabilitação apresenta no presente um excelente aspecto como se verifica na figura 4.3 b). As obras a realizar nestes edifícios devem ser planeadas com cuidado tendo em conta as soluções construtivas destes, de forma a aliar os novos materiais aos existentes a fim de evitar uma descaracterização profunda do edifício.

- a) Edifício Gaioleiro em mau estado de conservação, localizado na Rua Filipe Folque em Lisboa; b) Edifício Gaioleiro após sofrer obras de reabilitação, localizado na Avenida Visconde de Valmor em Lisboa

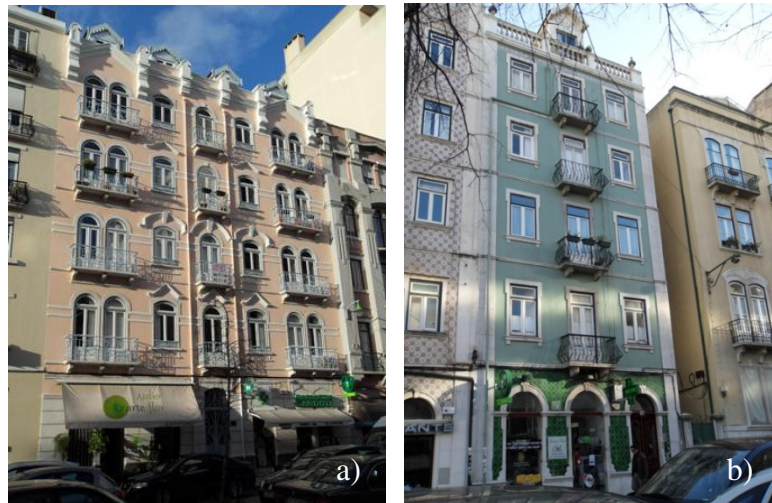
As portas de entrada são dos elementos mais vistosos do edifício e podem ser em madeira ou ferro. Possuem quase sempre postigos de vidro que possibilitam alguma iluminação e ventilação. Podem estar localizadas na zona central ou lateral do edifício, consoante tenham um ou dois fogos por piso (figura 5.3).

a) Fachada principal de edifício “Gaioleiro” de frente larga

b) Fachada principal de edifício “Gaioleiro” de frente estreita

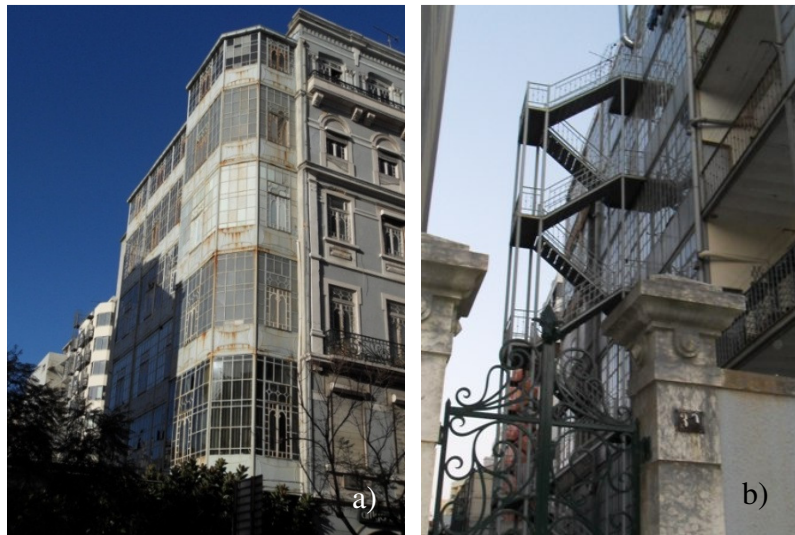
Figura 5.4 - Marquises e escadas de serviço localizadas na fachada tardoz de Edifício “Gaioleiro”.

Nas fachadas posteriores destes edifícios é característico existirem terraços ou marquises metálicas. As marquises apresentam um formato muito elegante, composto por rectângulos de pequena dimensão (figura 5.4 a)). Outro elemento distintivo dos “Gaioleiros” é a existência de escadas de serviço metálicas, principalmente nos edifícios de maior altura [4]. Estas escadas comunicavam com a zona interior do quarteirão onde geralmente existiam quintais e hortas (figura 5.4 b)).

a) Marquises localizadas na fachada tardoz de um edifício “Gaioleiro”

b) Escadas de serviço localizadas na fachada tardoz de um edifício Gaioleiro

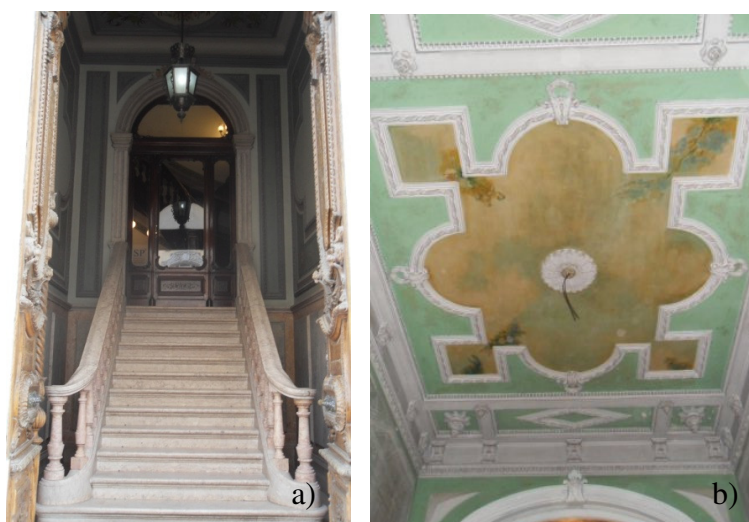
O sistema de acesso aos edifícios “Gaioleiros” é constituído por um vestíbulo de entrada que comunica com a caixa de escada, localizada num plano mais elevado. Era normal na altura estes edifícios terem guarda ventos que asseguravam a separação entre a zona de entrada, normalmente revestida em materiais pétreos, e a zona das escadas interiores do edifício, como se confere na figura 5.5 a). As paredes e tecto no átrio de entrada de um edifício “Gaioleiro” são geralmente decorados com frisos e molduras que confinam zonas pintadas com motivos diversos [4].

a) Atrio de entrada de edifício “Gaioleiro” com guarda-vento

b) Tecto do átrio de entrada de um edifício “Gaioleiro” decorado com frisos

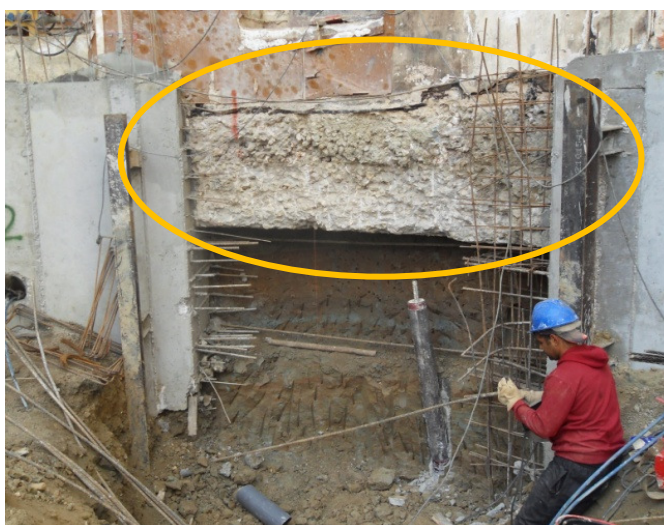
Figura 5.7 – Fundação de edifício “Gaioleiro” em reabilitação

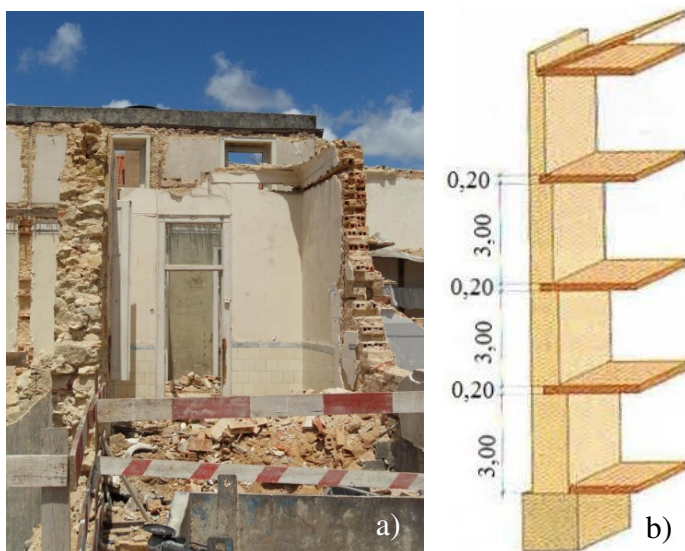
a) Paredes resistentes do saguão em pedra e em tijolo furado

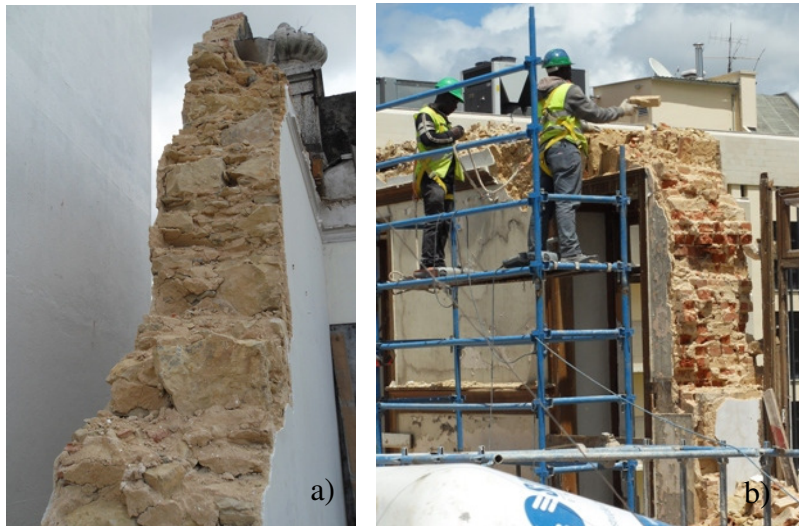
a) Parede exterior em alvenaria de pedra irregular

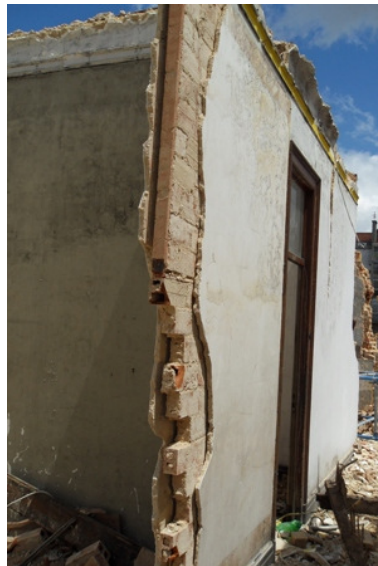
Figura 5.10 - Parede de compartimentação em tijolo maciço

Os tabiques podem ser constituídos por uma ou duas ordens de tábuas de madeira de pinho bravo fasquiadas colocadas na vertical, às quais eram pregadas ripas de madeira na horizontal onde assentava o reboco [4]. Outra constituição típica dos tabiques destes edifícios era a execução de um pano de alvenaria de tijolo maciço ou furado que era posteriormente rebocado. Este tipo de tabique tinha uma execução muito mais simples que os primeiros, o que levou à sua construção em larga escala nos edifícios deste período (figura 5.10).

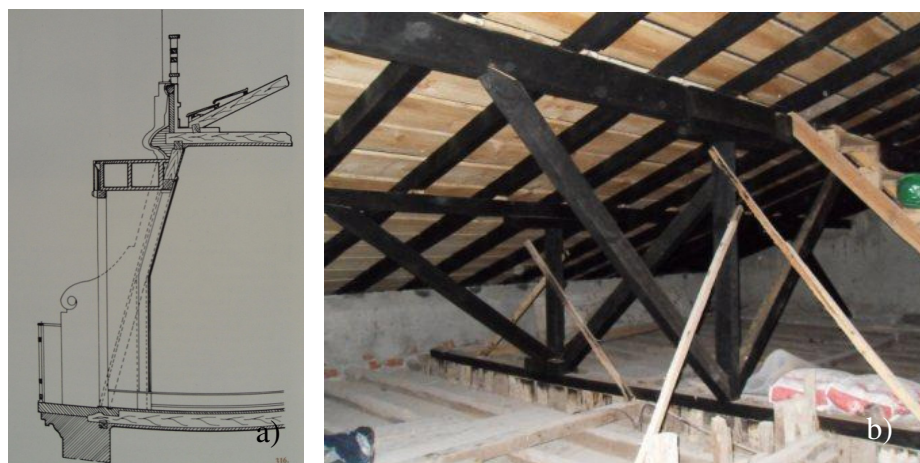
- a) Peça desenhada relativa a uma estrutura de cobertura em mansarda [18]
- b) Estrutura de cobertura em água furtada reabilitada num edifício “Gaioleiro”

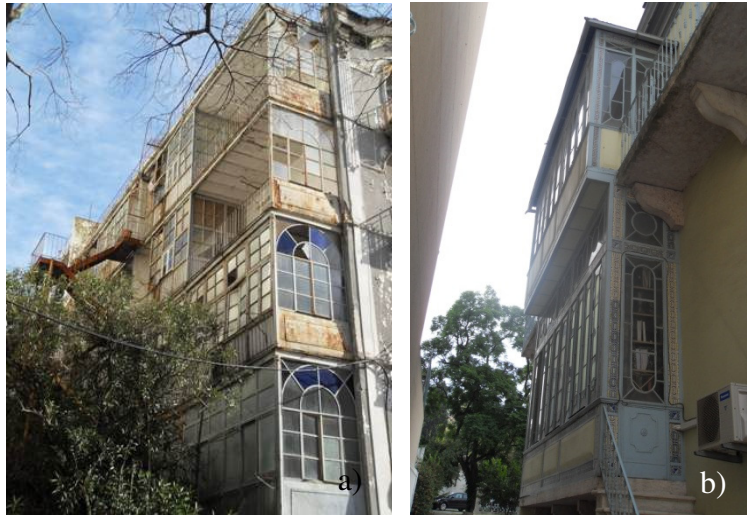
a) Tardoz de um edifício “Gaioleiro” onde se localizam as marquises

b) Marquises localizadas na empena de um edifício “Gaioleiro”

As marquises, com o passar dos anos, sofreram uma intensa degradação devido a dois factores principais. Em primeiro lugar, a circulação de águas que aí se fazia; em segundo lugar, o facto de suportarem cargas muito superiores aquelas para que teriam sido construídas, pois estes elementos serviam em muitos casos como arrecadação. Estes dois factores em conjunto,

aliados à falta de protecção dos elementos metálicos contra a corrosão, agravaram a degradação desses elementos [31].

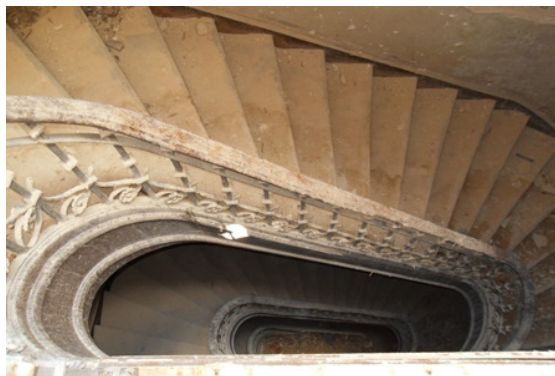
Figura 5.17 - Escadas interiores num edifício “Gaioleiro”

As escadas de acesso aos fogos são suportadas por pernas em pinho bravo cravadas nas paredes resistentes. Possuem prumos e corrimões geralmente em madeira mas também podiam ser em elementos metálicos, apresentando formas trabalhadas. No piso térreo, as escadas de acesso aos andares são em alinhamento recto e em pedra de modo a evitar os efeitos da humidade [51].

As escadas interiores dos edifícios eram executadas em madeira e, dependendo do número de fogos por piso, podiam estar localizadas no centro do edifício, geralmente em torno de um saguão central, iluminado e ventilado por clarabóia (edifícios com 2 fogos por piso) ou ainda localizadas na parte lateral junto da parede de empena (edifícios com 1 fogo por piso). Podiam ser executadas em 2 ou 3 lanços rectos, com patamares de descanso ou em secção curva (figura 5.17).

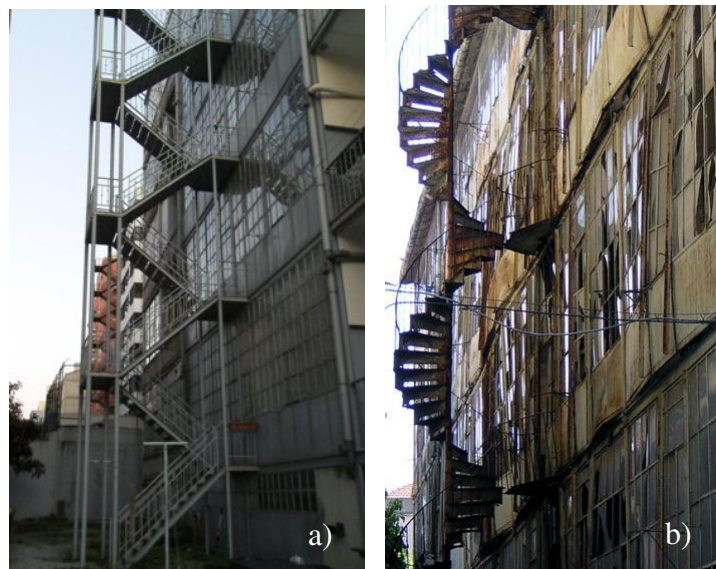
a) Escada de serviço em lanços rectos; b) Escada de serviço em caracol [65]

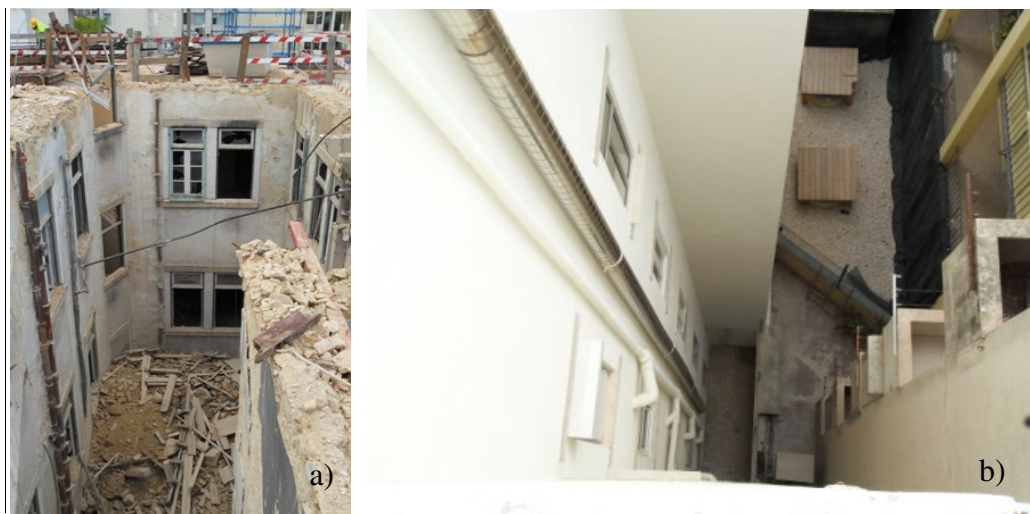
a) Saguão central de edifício “Gaioleiro” localizado na Avenida da República n.º46

b) Saguão lateral de edifício “Gaioleiro” reabilitado na Avenida Visconde de Valmor

Na execução dos saguões não existia nenhuma preocupação ao nível da sua forma, visto que estes eram unicamente espaços técnicos, podendo ter formatos diferentes consoante a disponibilidade de espaço dentro do edifício. Em geral, estas zonas apresentam-se muito degradadas e sujas devido ao facto de serem locais para onde era enviado o lixo produzido no interior dos fogos.

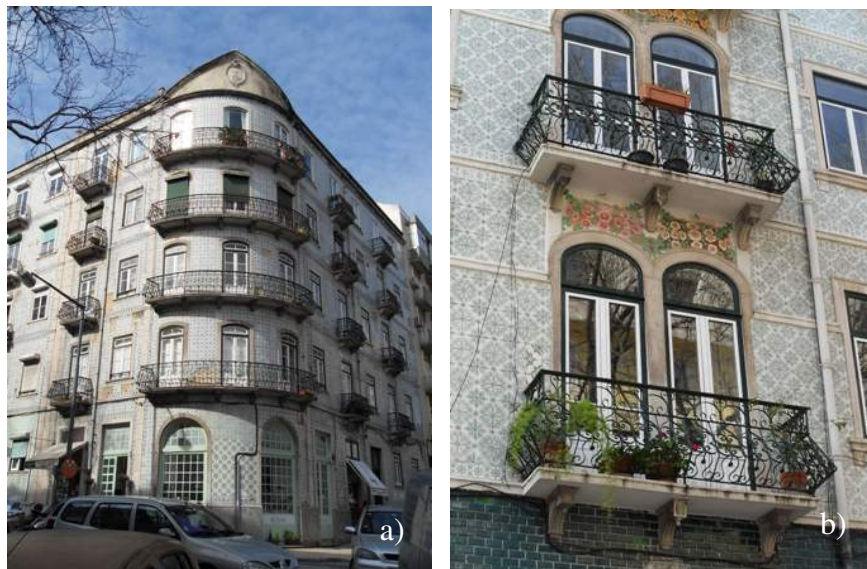
Figura 5.20 - Revestimentos exteriores de edifícios “Gaioleiros”

a) Edifício “Gaioleiro” com revestimento exterior em azulejo; b) Cantaria localizada na fachada principal de um edifício “Gaioleiro”

Os revestimentos exteriores dos edifícios “Gaioleiros” em paredes, pavimentos e coberturas estão pouco documentados. Este facto dever-se-á à escassez de acabamentos possíveis, que levaria a que poucas alternativas houvessem. Nas referências existentes, o reboco das paredes era quase sempre constituído por argamassas tradicionais, aplicadas em camada dupla, sendo a primeira composta por cal aérea hidratada e areia amarela e a segunda por cal aérea e areia branca fina no traço 1:2 ou 1:2,5, com uma espessura média de 5 mm. A utilização de azulejos para revestimentos exteriores também era uma opção nestes edifícios, como se verifica na figura 5.20 a). Estes apresentavam geralmente motivos florais.

Nas paredes exteriores, principalmente de fachada, é característico existirem cantarias encastradas nas paredes em zonas de contorno de aberturas de portas e janelas. Tinham principalmente função decorativa mas podiam, em alguns casos, ter funções estruturais.

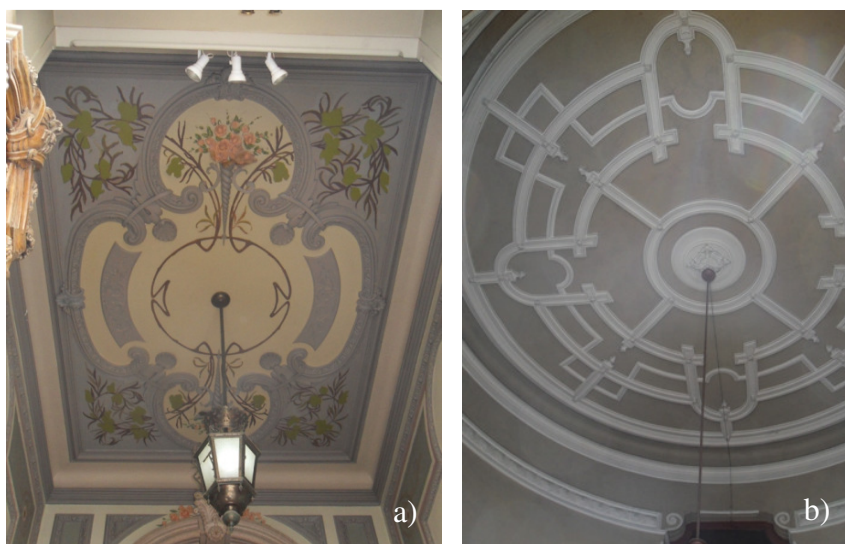
Figura 5.21 - Tecto de edifícios “Gaioleiros” pintado e decorado com frisos

a) Tecto decorado com pinturas; b) Tecto decorado com frisos

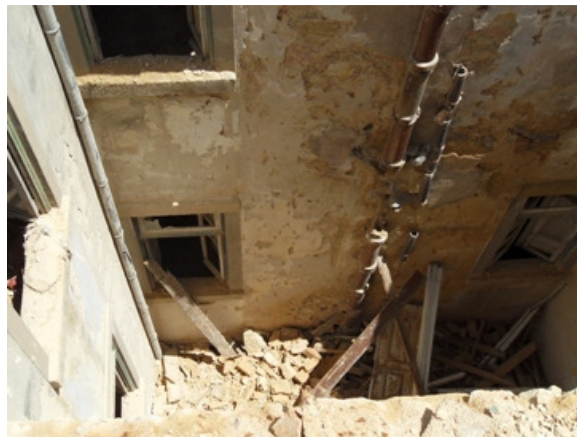
Figura 5.22 - Canalizações localizadas no saguão do edifício

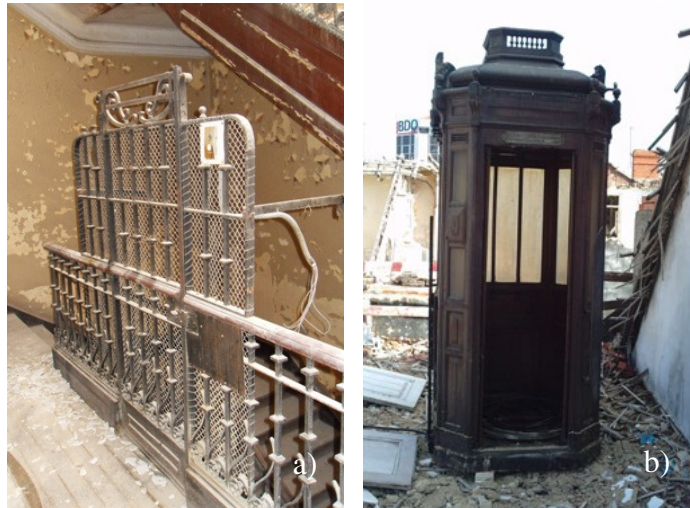
Figura 5.23 – Sistema de elevador de um edifício “Gaioleiro”

a) Sistema de elevador localizado na zona de escadas; b) Compartimento de elevador

Este era um equipamento muito luxuoso no início do século XX. Por isso só existia nos melhores edifícios da altura [4]. Na figura 5.21 apresenta-se o sistema de elevador e cabine existentes num edifício “Gaioleiro” localizado na avenida da República em Lisboa. Este era um edifício muito nobre na época da sua construção o que explica a existência deste elemento.

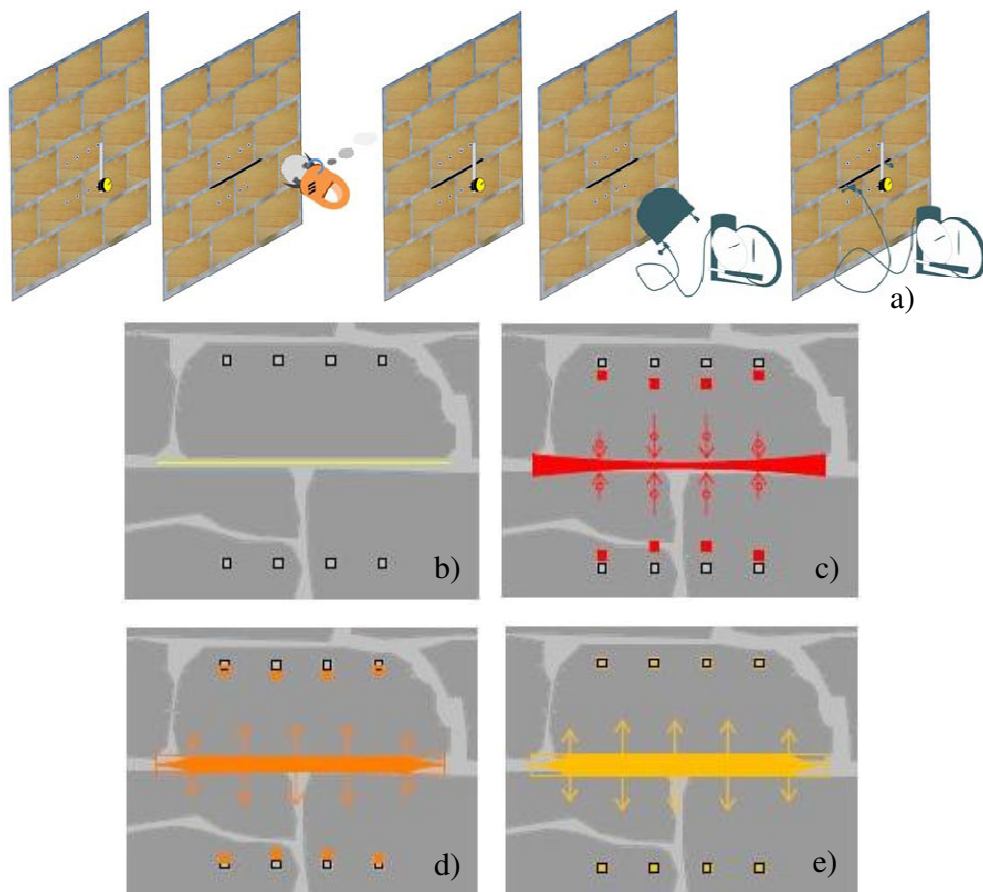
a) Fases do procedimento do ensaio: medição dos alinhamentos, execução do rasgo, medição dos deslocamentos relativos, colocação do macaco plano e medição dos deslocamentos após incrementos de carga [32]; b) Situação antes do corte; c) Deformação após o corte; d) Aplicação de carga no macaco plano; e) Restabelecimento da situação inicial [20]

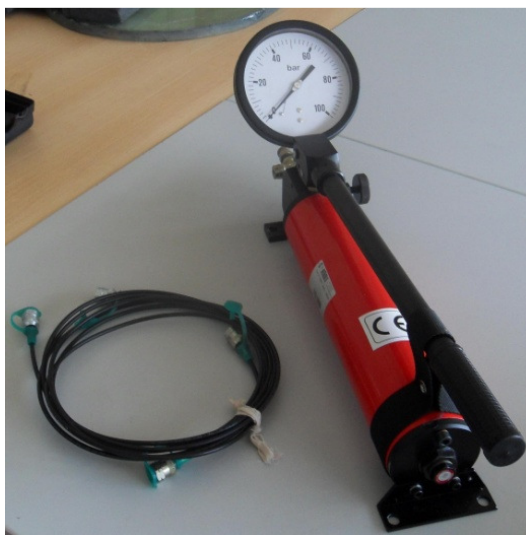
Figura 6.4 - Bomba hidráulica utilizada para injeção de pressão nos macacos planos

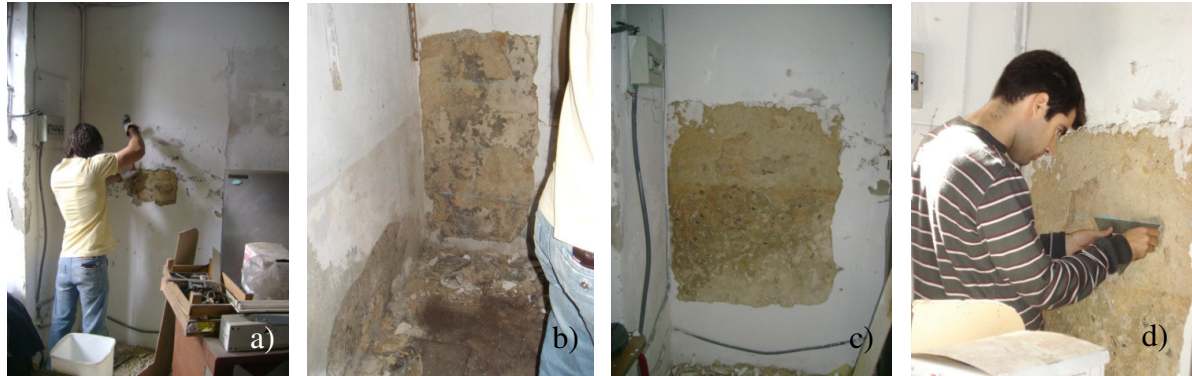
- a) Remoção do reboco; b) Zona de execução do ensaio na parede de fachada;
c) Zona de execução do ensaio na parede da caixa de escadas;
d) Marcação do desenvolvimento do rasgo.

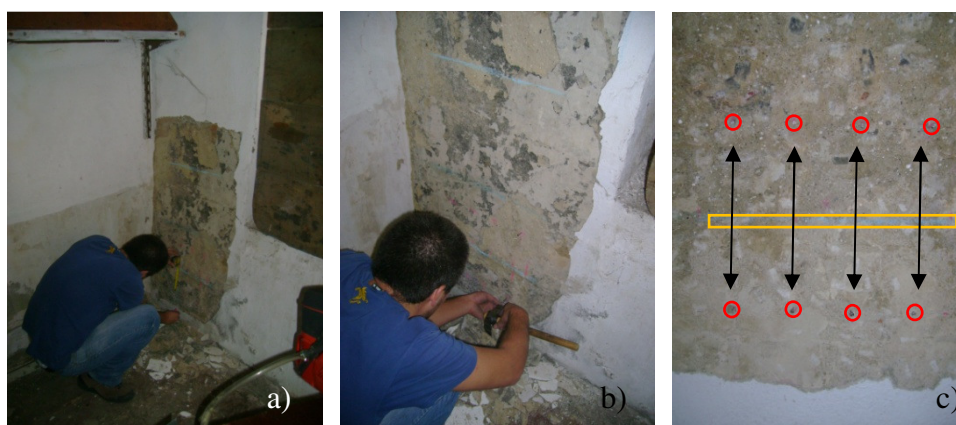
- a) Definição da localização dos alinhamentos de pontos;
- b) Colocação de pregos nos pontos definidos;
- c) Aspecto final da localização dos alinhamentos de pontos

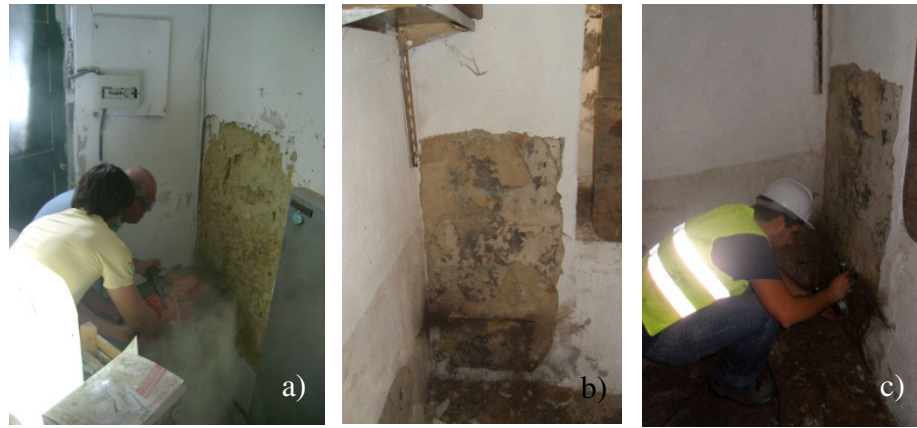
- a) Execução do rasgo na parede com auxílio da serra de disco;
b) Janela de ensaio com rasgo efectuado;
c) Leitura, com recurso ao deflectómetro, das distâncias entre pontos dos alinhamentos.

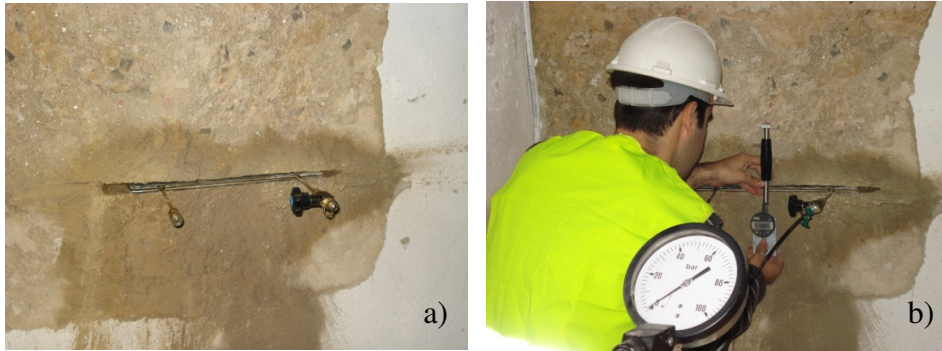
a) Macaco plano colocado no rasgo da parede;
