# GESTÃO DO RISCO NA CONSTRUÇÃO DE ESTACAS MOLDADAS E CRAVADAS DÚCTEIS E SUAS IMPLICAÇÕES ECONÓMICAS

DOUTORAMENTO EM ENGENHARIA GEOLÓGICA

Universidade NOVA de Lisboa

Julho 2021

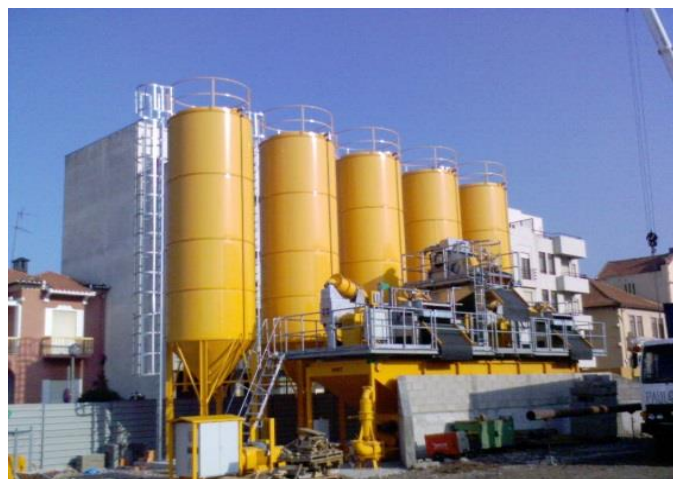
**Figura 1.2 – Enquadramento da central de bentonites para a hidrofresa de Espinho**

- Execução de parede moldada <sup>2</sup> em Espinho, construída pelo método convencional com balde de maxilas para um túnel ferroviário numa zona onde, a 4 m de profundidade, a litologia era um xisto rijo. A empreitada esteve parada 6 meses e, depois, optou-se pela execução da parede com recurso a hidrofresa. A Figura 1.2 (escala “assinalada” pela frente do camião) e a Figura 1.3 (escala “assinalada” pelo operário junto à traseira da máquina) permitem ter uma ordem de grandeza da dimensão da hidrofresa utilizada<sup>3</sup> (Mata et al. 2016b).

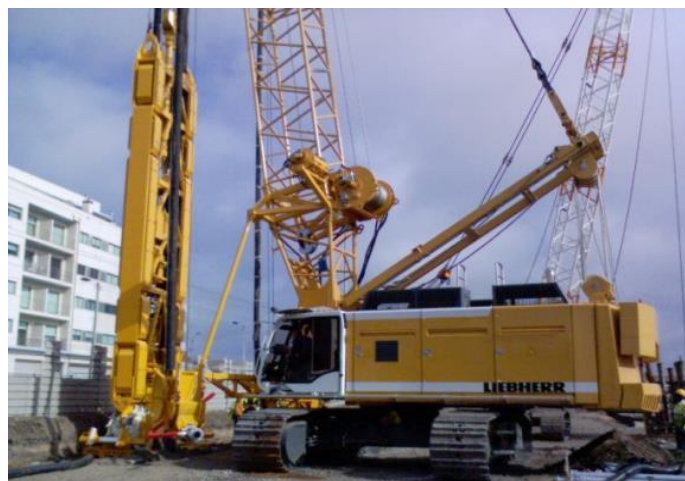
**Figura 1.3 – Aspeto geral da hidrofresa utilizada na empreitada em Espinho**

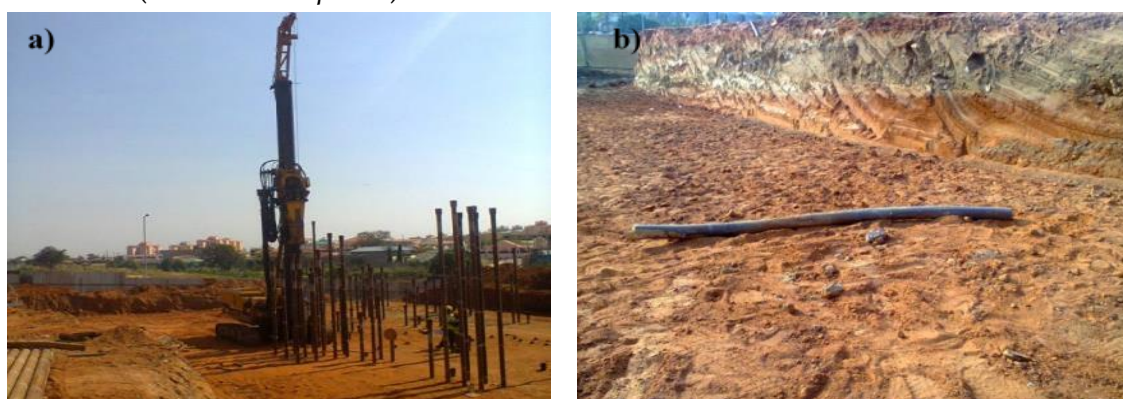
Figura 1.5 – a) Empreitada de cravação de estacas dúcteis em Luanda: vista geral; b) aspeto de uma estaca após encurvadura

- Execução de estacas/microestacas dúcteis<sup>4</sup> em Luanda (Figura 1.5): o projeto inicial foi executado sem problemas, sendo adequado às condições geológicas/geotécnicas; contudo, a cerca de 100 m desse local, encontrou-se um cenário litológico completamente diverso, com ocorrência de blocos a cerca de 1,5 m de profundidade. A Figura 1.5 apresenta a cravação das estacas nessa zona e o aspeto danificado com que ficaram as estacas que se tentavam cravar (Mata et al. *op. cit.*).

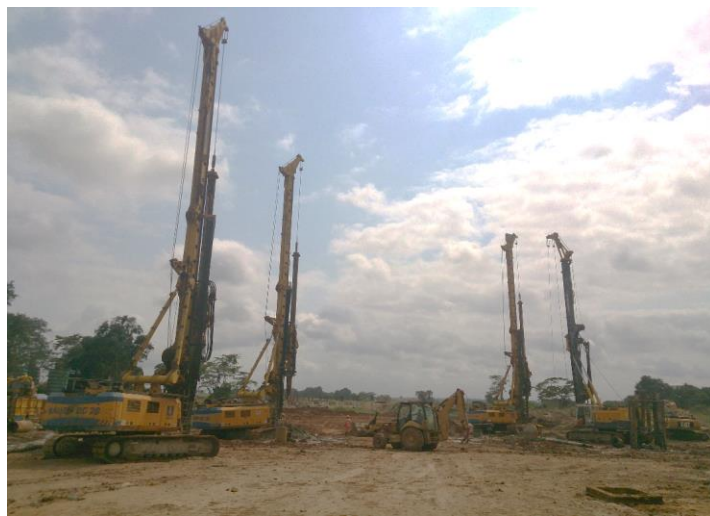
Figura 2.5 – Vista geral da empreitada de estacas moldadas com vara “Kelly”

A construção de estacas moldadas com vara “Kelly”<sup>16</sup>, tem um tratamento mais aprofundado por ser uma das técnicas utilizadas nos casos estudados nesta dissertação. Estas estacas perfuradas são as mais frequentemente realizadas. Contudo, são mais onerosas que as de CFA (Brito, 1999), considerando diâmetros até 800 mm em solos. São elementos cilíndricos perfurados à rotação por máquinas com 35 Mg a 300 Mg podendo atingir profundidades de 125 m e com diâmetros de 4,6 m ((Bauer Maschinen GmbH), 2017). Na Figura 2.5 apresenta-se a vista de uma obra executada no Soyo, Angola com perfuradoras munidas de varas “Kelly”.

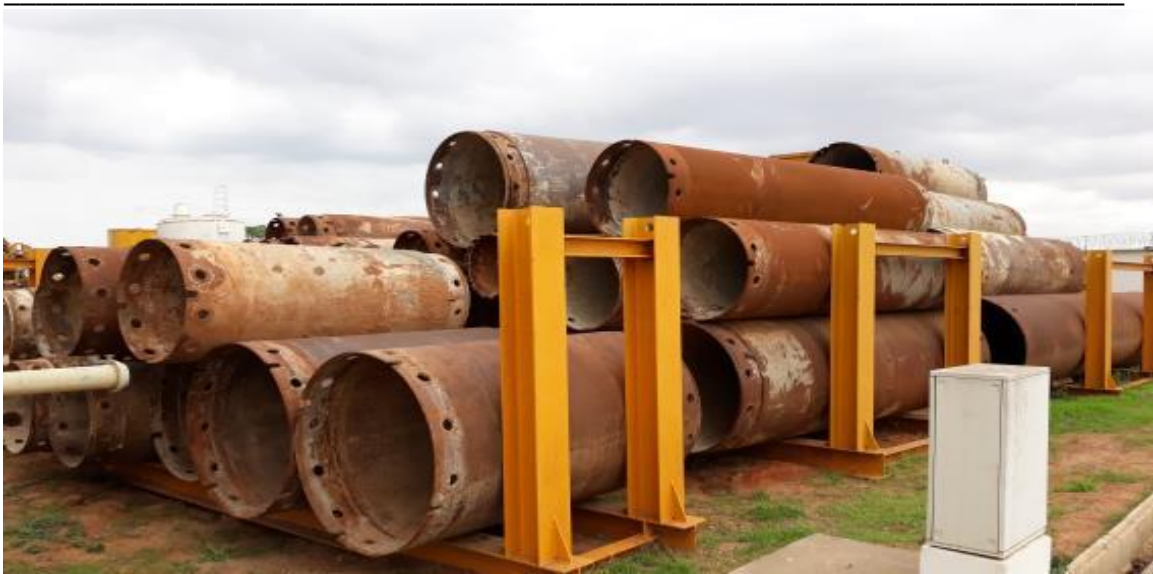
**Figura 2.10 – Tubos moldadores de parede dupla**

Os tubos recuperáveis são reutilizados e os perdidos ficam no terreno. Ambos os tubos podem ser, dentro de certos parâmetros, colocados à rotação ou à vibro-cravação. Depende sempre da capacidade do equipamento disponível, do tipo de solo, do orçamento e da forma como as estacas vão trabalhar. Se as estacas funcionarem por atrito não deverão ser executadas com tubo perdido. O processo descrito refere-se a tubos recuperáveis cravados por rotação, semelhantes aos da Figura 2.10. Os outros processos, como se referiu anteriormente, diferem pela técnica da cravação ou pela não retirada do referido tubo. Os tubos moldadores para rotação são normalmente de parede dupla<sup>25</sup> para resistirem aos esforços que a máquina lhes imprime para os cravar e também para, se necessário, resistirem às mandíbulas das mesas de bambeamento. Estes tubos estão providos de encaixes que são bloqueados por porcas cónicas. O trabalho de colocação e aperto manual das porcas nos tubos é lento, pelo que a utilização de pistolas de aperto de impacto a ar comprimido, aumentam o rendimento conseguindo assim melhor desempenho ganhando-se cerca de 40 s no aperto de cada porca.

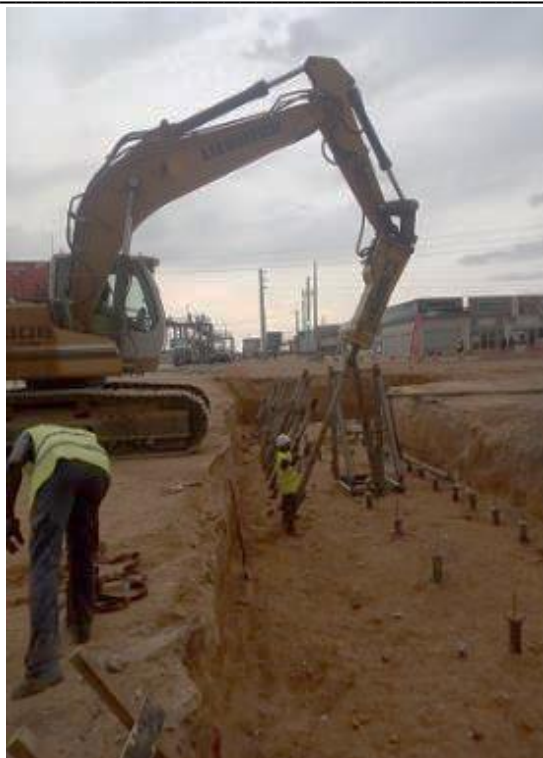
**Figura 2.18 – Cravação de estacas dúcteis inclinadas, não injetadas**

As estacas dúcteis podem ser cravadas verticalmente ou inclinadas, como na Figura 2.18, consoante as solicitações da superestrutura.

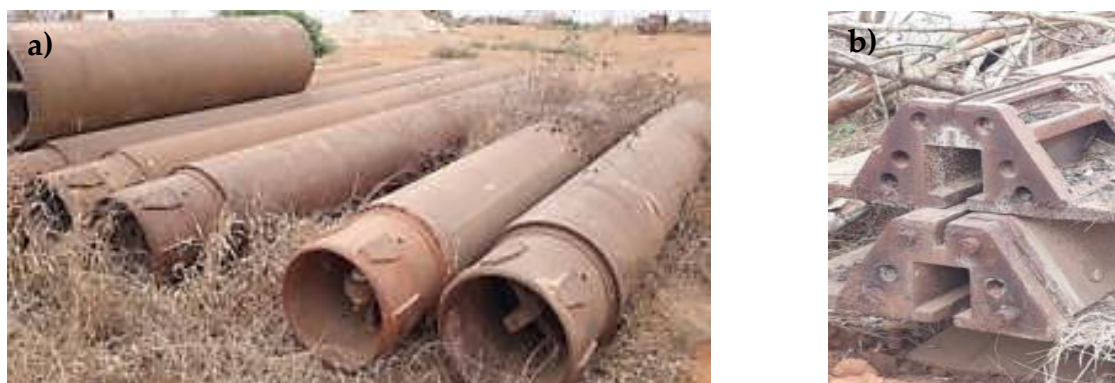
a) Tubos de junta Ø 600mm      b) Juntas planas 600mm

**Figura 2.24 – Tipos de juntas de paredes moldadas ou barretas**

Os baldes para as duas juntas citadas têm formas diferentes consoante se utilize um tubo junta ou uma junta plana, sendo os mesmos munidos de paredes laterais redondas ou planas, respetivamente.

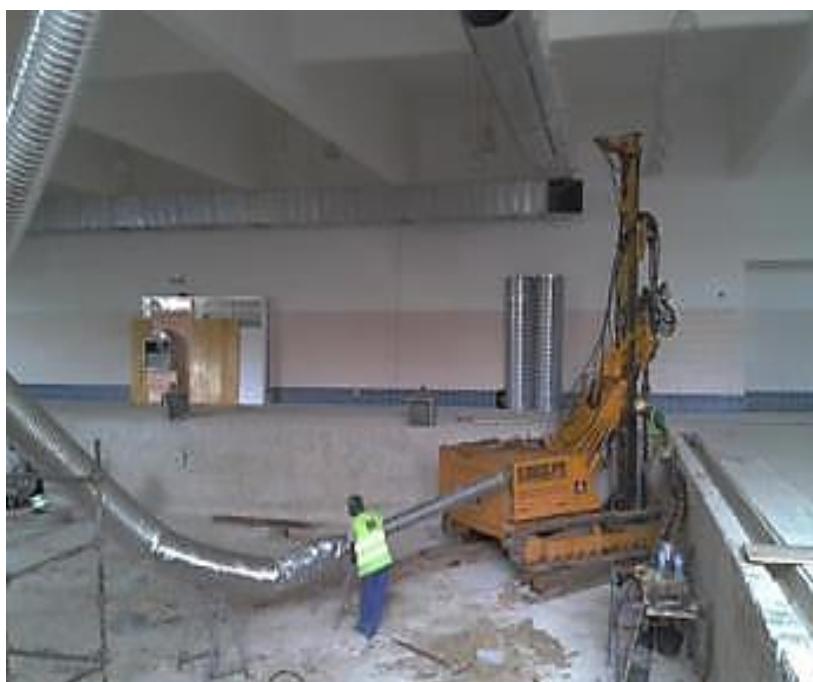
Figura 2.27 – Máquina perfuradora de pequeno diâmetro, UBW 06

Os equipamentos utilizados são semelhantes aos da Figura 2.27 e normalmente não excedem 15 Mg de peso.

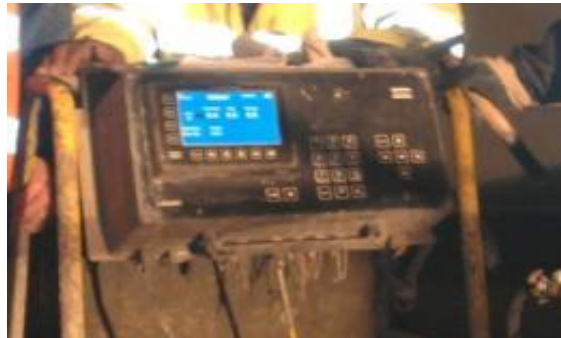
**Figura 2.28 – Aparelho Logac, para medição, registo de caudal e pressão das injeções de**

pressão, graduado e um contador ou através da própria central, quando equipada com estes acessórios ou, ainda, através aparelhos eletrónicos especialmente desenvolvidos para este fim, como é o caso do *Logac*, Figura 2.28. Este aparelho é um “caudalímetro” e um manómetro de pressão, digital que permite o registo ao longo do tempo, bem como verificar a densidade e viscosidade da calda, o que é importante para se ter a noção da pressão necessária para a sua penetração no terreno.

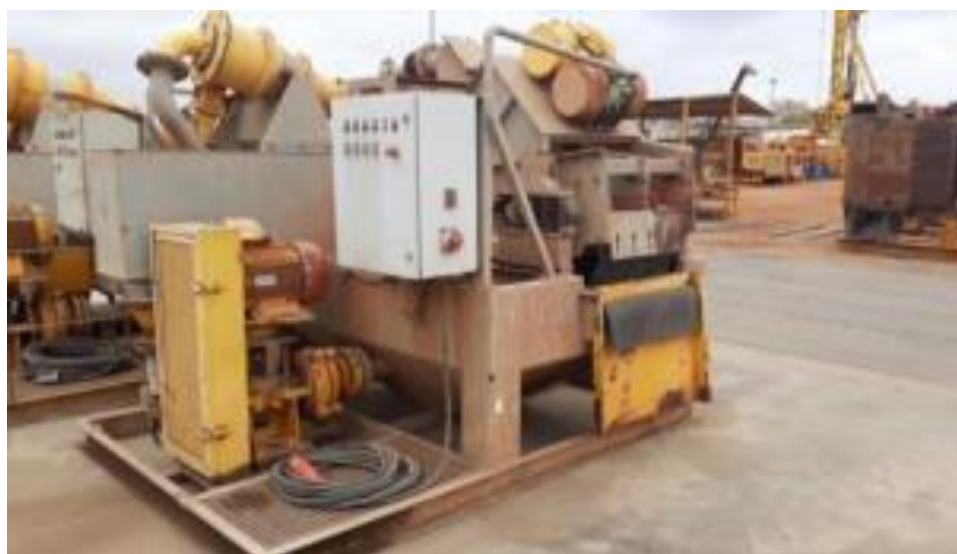
**Figura 2.32 – Desarenador**

Durante a perfuração, os detritos vão contaminando a bentonite. Antes da betonagem é necessário verificar se o teor de areia que contém é inferior a 4%. O desarenamento da bentonite é normalmente executado por meios mecânicos, num desarenador - Figura 2.32. Este equipamento, através de um processo de vibração de crivos e ciclone, separa do fluído todas as partículas com dimensão das areias, tornando a mistura remanescente reutilizável.

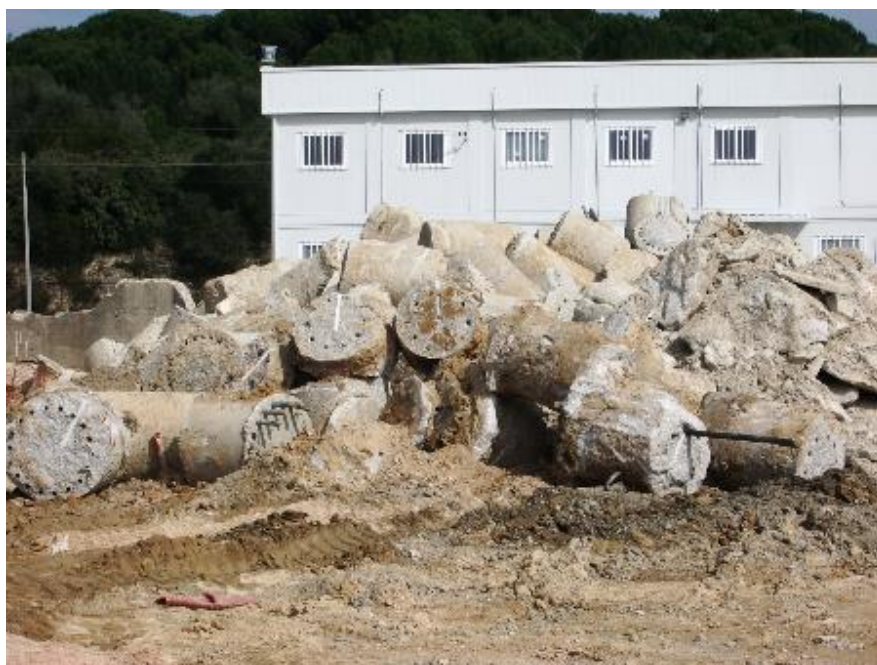
Figura 2.35 - Aspeto da cabeça das estacas, demolidas para aproveitamento como “rip-rap”

Nesta fase é possível por vezes reciclar os resíduos provenientes da demolição da cabeça das estacas para a utilização como “rip-rap” ou enrocamentos dependendo das dimensões, da composição dos detritos e da sua finalidade. A utilização como “rip-rap” foi aplicada pelo autor em 2007 na estação elevatória do Foja na confluência com o Rio Mondego perto de Coimbra. Nessa empreitada foram reutilizados 800 m<sup>3</sup> de betão da demolição da cabeça de 765 estacas de Ø 1000 mm e 130 estacas de Ø 800 mm para “rip-rap” de proteção de um canhão submarino. As cabeças destas estacas foram demolidas com o método “Darda” que foi uma mais-valia para a sua reutilização (Figura 2.35).

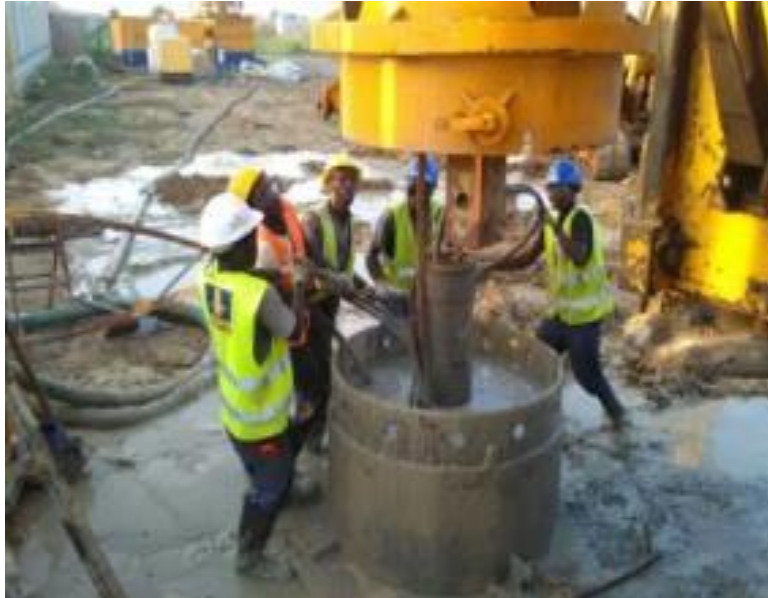
Figura 4.8 – Operação de corte do “tremie” na obra Parque Tecnológico da Camama

A Figura 4.8 mostra a operação de corte de uma coluna de betonagem durante a empreitada.

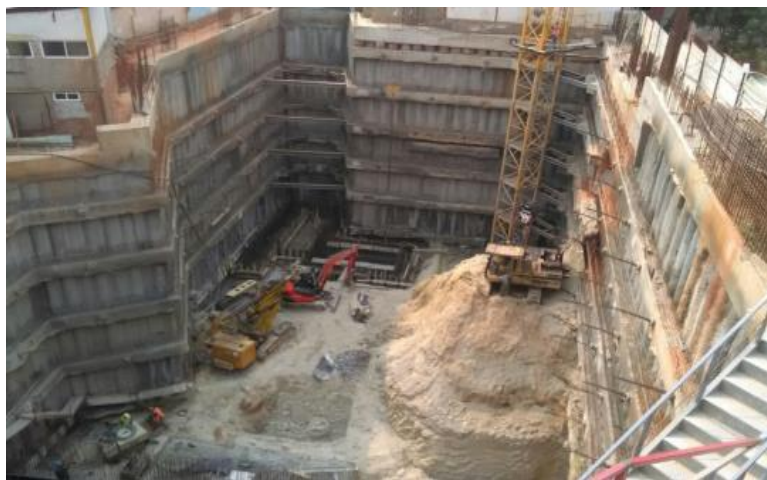
Figura 4.9 – Vista geral, para noroeste da contenção do Edifício em Alvalade

Esta empreitada (Figura 4.9) teve o propósito de executar uma contenção periférica e fundações para um edifício de escritórios e habitação com cerca de 12 pisos e 4 caves, em Alvalade, Luanda.

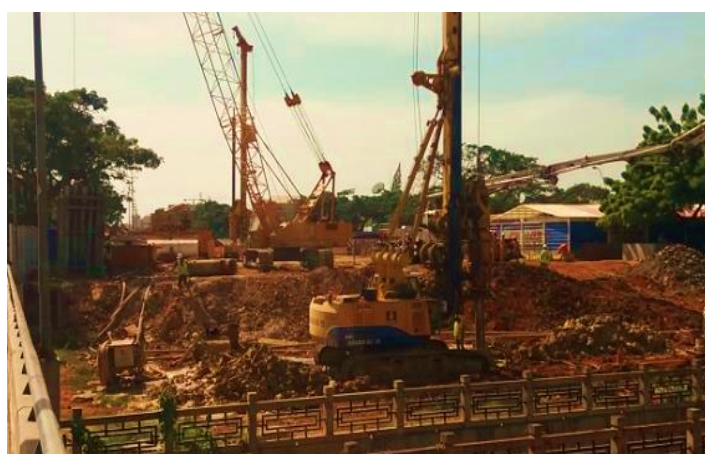
**Figura 4.11 – Vista geral para leste da obra Viaduto Deolinda**

Esta empreitada (Figura 4.11) teve como propósito a execução das fundações profundas, estacas, para um viaduto com 238 m de comprimento, entre encontros, e 22 m de largura, na Avenida Deolinda Rodrigues, situada em Luanda na saída para leste. A obra era confinada em todas as frentes pela estrada de Luanda-Catete, que é a mais frequentada em Angola. Durante a empreitada, o empreiteiro geral teve de fazer três vezes desvios de trânsito. Esta situação, condicionou tanto os trabalhos, devido às constantes movimentações de equipamento, como a mobilidade dos utentes da via pública.

Foram construídas 144 estacas, 60 recorrendo a bentonite e 84 a entubamento recuperável com 800 mm de diâmetro. As profundidades variaram entre 23,67 m

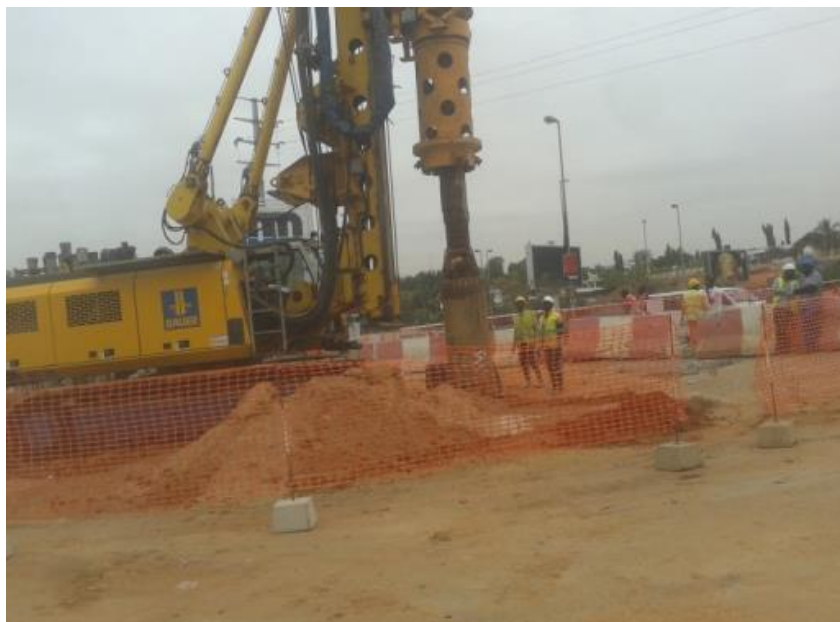
**Figura 4.14 – Vista para Leste da construção do Viaduto da Corimba**

Esta empreitada (Figura 4.14) consistiu na execução de estacas para a fundação de uma ponte rodoviária com 9 m de largura e 80 m de comprimento, entre encontros, na zona da Corimba, em Luanda, integrada no desenvolvimento da marginal sudoeste da cidade. A obra estava confinada em todas as frentes pela marginal da cidade.

Foram executadas estacas, com tubos recuperáveis de diâmetro 880 mm e profundidades entre 18 m e 35 m, e com bentonite, de 800 mm de diâmetro e profundidades entre 16,1 m e 31,7 m, estando as quantidades totais efetuadas, assim como os resultados obtidos no controlo de custos resumidos na Tabela 4.16. A margem comercial prevista era de 20 %, tendo a empreitada terminado com uma margem de 16,08%. O equipamento de perfuração utilizado foi uma BG 28, descrita em Bauer Maschinen GmbH (2015). A obra decorreu entre setembro e dezembro de 2018.

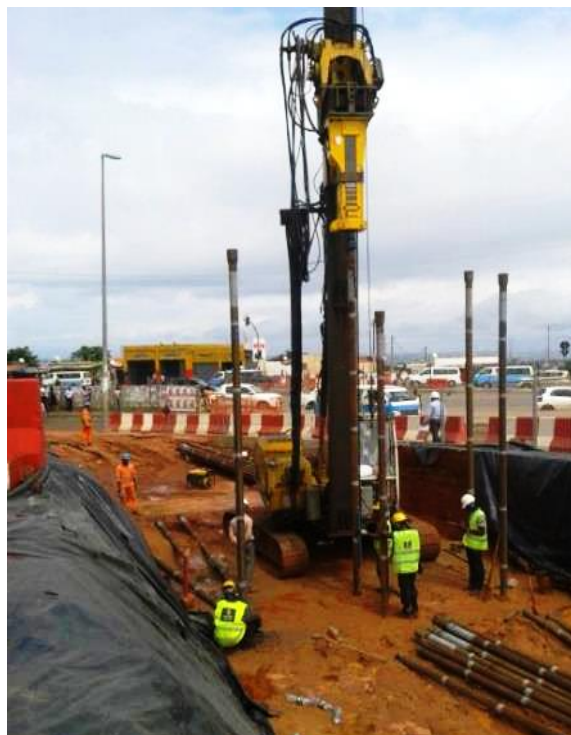
**Figura 4.16 – Vista para Norte da construção dos Viadutos sobre a Via Expressa**

Esta empreitada, (Figura 4.16) consistiu na execução de estacas dúcteis cravadas para as fundações de duas pontes rodoviárias sobre a Via Expressa, integradas no projeto de melhoramento de acessos ao NAIL. Os viadutos, com 80 m de comprimento, entre encontros e 19 m de largura, situam-se na estrada da Camana e na estrada do Zango, no local onde estas cruzam a Via Expressa. A obra estava

Foram cravadas 848 estacas, não injetadas, verticais e inclinadas, com comprimentos compreendidos entre 19,5 e 22 m. Os tubos utilizados tinham: 118 mm de diâmetro e 7,5mm de espessura. A Tabela 4.18 apresenta os totais dos trabalhos realizados, assim como os resultados obtidos no controlo de custos.

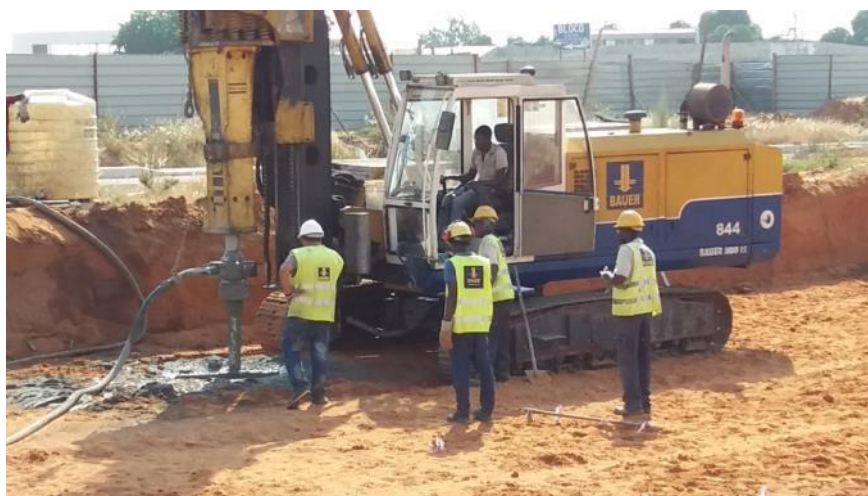
**Figura 4.17 – MBG 12 na cravação de estacas dúcteis injetadas na obra do edifício habitacional no Zango**

Esta empreitada consistiu na cravação de estacas dúcteis para a fundação de um edifício habitacional no Zango, Luanda. O edifício era composto por seis pisos de quatro fogos, por piso, e a sua área de implantação era de 515 m<sup>2</sup>. Não existiam quaisquer confinamentos aos trabalhos. As estacas foram executadas com recurso uma máquina Bauer MBG 12, munida de um martelo pneumático Atlas Copco MB 1700 como ferramenta de cravação acoplado a uma bomba de betão Putzmeister (Figura 4.17).

Foram cravadas 62 estacas dúcteis verticais. Os tubos utilizados tinham 118 mm de diâmetro, 7,5mm de espessura, prosseguiram até à profundidade de 18,1 m sendo injetados em todo o seu comprimento. Os trabalhos iniciaram-se em maio de 2017 e tiveram a duração de 2 semanas. As quantidades totais executadas, assim como os resultados obtidos no controlo de custos são resumidos na Tabela

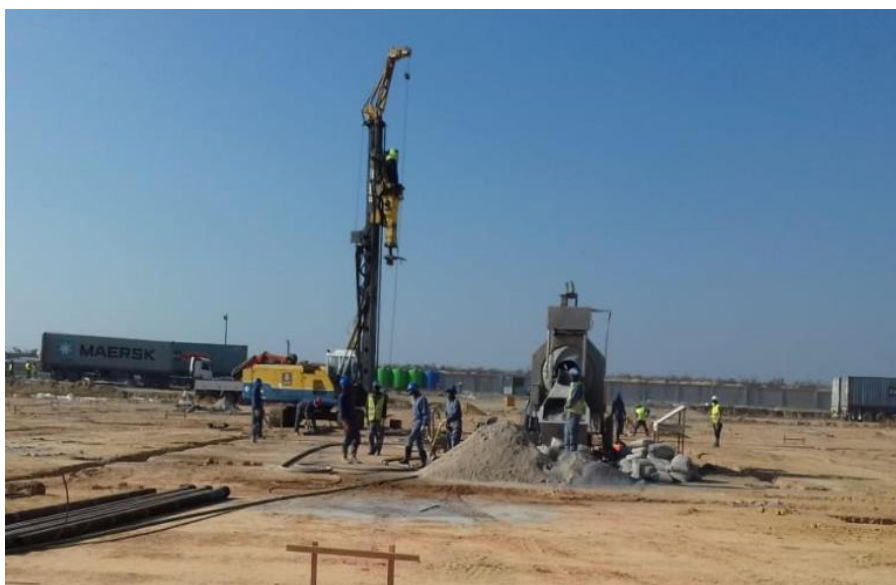
**Figura 4.18 – Vista para Leste da obra do Hospital do Cuíto**

Esta empreitada (Figura 4.18) consistiu na cravação de estacas dúcteis para a construção de um hospital na cidade do Cuíto, província do Bié. O hospital é composto por edifícios modulares de dois pisos com implantação total 9970 m<sup>2</sup>. Não existiam confinamentos à obra.

Foram cravadas 790 estacas verticais. Os tubos utilizados tinham: 118 mm de diâmetro, 7,5mm de espessura, foram cravados a profundidades entre 20 e 24 m conforme definido em projeto e injetados em todo o seu comprimento. As quantidades totais executadas, assim como os resultados obtidos no controlo de custos são apresentados na Tabela 4.20. A margem comercial prevista era de 24 %, tendo a empreitada terminado com uma margem de 27,13%.

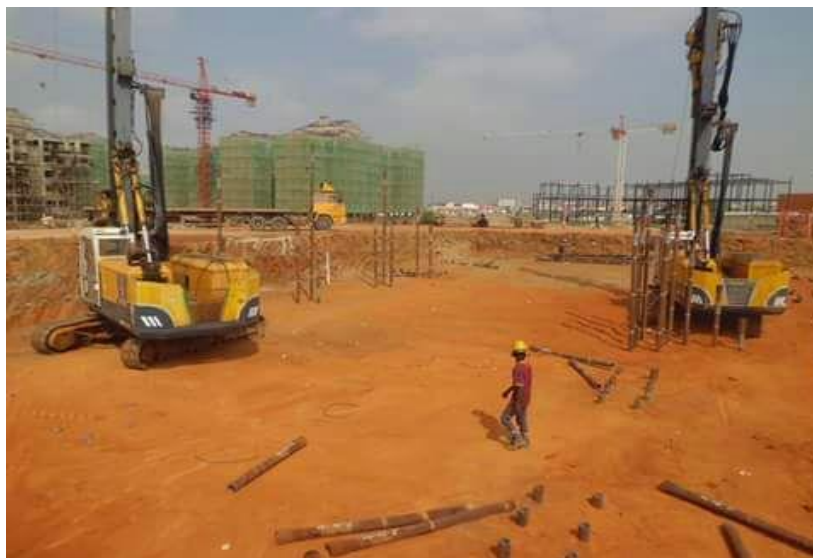
**Figura 4.19 – Vista para Leste da obra Empreendimento Nova Vida**

Esta empreitada (Figura 4.19) consistiu na execução de estacas dúcteis para as fundações de uma fase de edifícios na Centralidade da Nova Vida em Luanda Sul. Esta fase era constituída por nove edifícios, de 6 pisos com 766 m<sup>2</sup> de implantação cada um. Contudo, devido à conjuntura económica à data, o Dono-de-obra optou por executar apenas 4. Não existiam quaisquer constrangimentos à obra.

Foram cravadas 263 estacas verticais, não injetadas, por edifício, até à “nega” que ocorreu a profundidades entre 8 e 14 m. Os tubos utilizados tinham: 118 mm de diâmetro e 7,5mm de espessura. As quantidades totais executadas, assim como os resultados obtidos no controlo de custos são apresentados na Tabela 4.21. A

As estacas foram executadas com recurso a uma Bauer MBG 12 (Bauer Spezialtiefbau GmbH 2010) e uma BG 15 (Bauer Maschinen GmbH 2015), munidas de martelos pneumáticos Atlas Copco MB 1700 para a cravação. Os trabalhos foram iniciados setembro de 2018 e terminados em fevereiro do ano seguinte, tendo havido uma paragem de 4 semanas no período do Natal.
