**Deteção de dano em juntas soldadas por
análise de vibrações, correntes induzidas e
ultrassons**

Dissertação para obtenção do Grau de Mestre em Engenharia
Mecânica

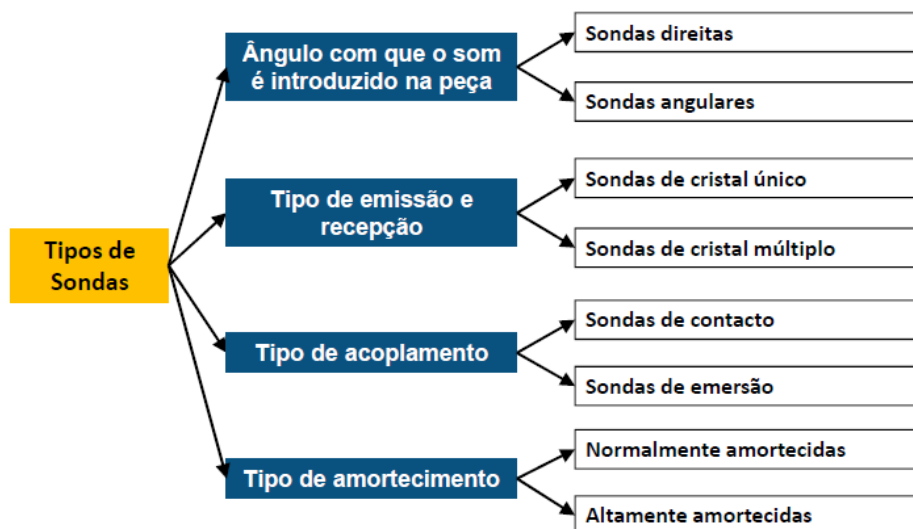
As sondas são o elemento principal dos ensaios não destrutivos por US. Existe uma enorme variedade de sondas as quais se ajustam a diferentes objetivos. Podem ser classificadas segundo diferentes critérios como apresentados na Figura 1.1:

Figura 1.1- Quadro representativo dos diversos tipos de sondas CI [30]

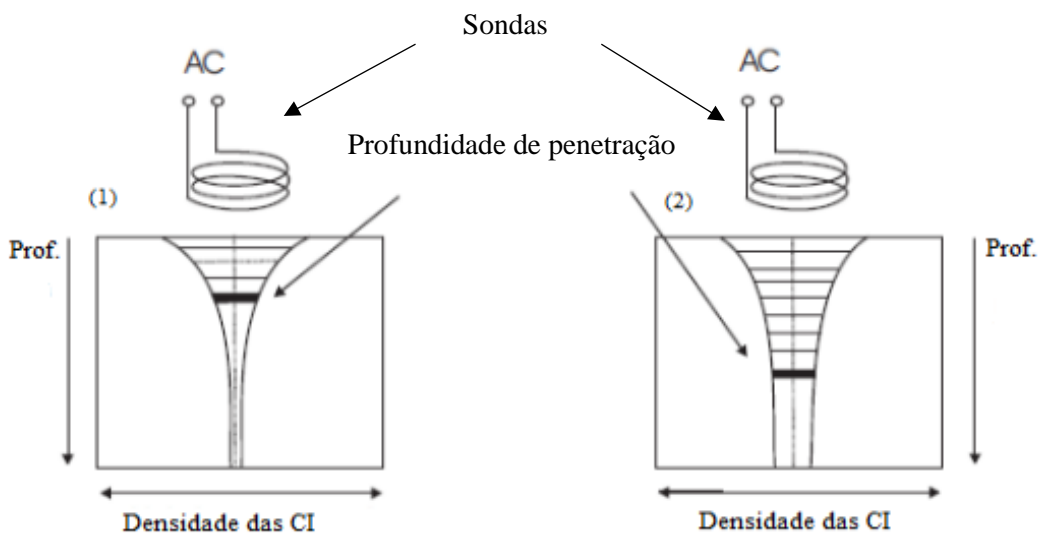
Para um dado material com os valores de μ e σ conhecidos já é possível, a partir da equação (1.3), calcular a frequência de funcionamento da sonda para a profundidade de penetração desejada.

Figura 1.10- profundidade de penetração [32]

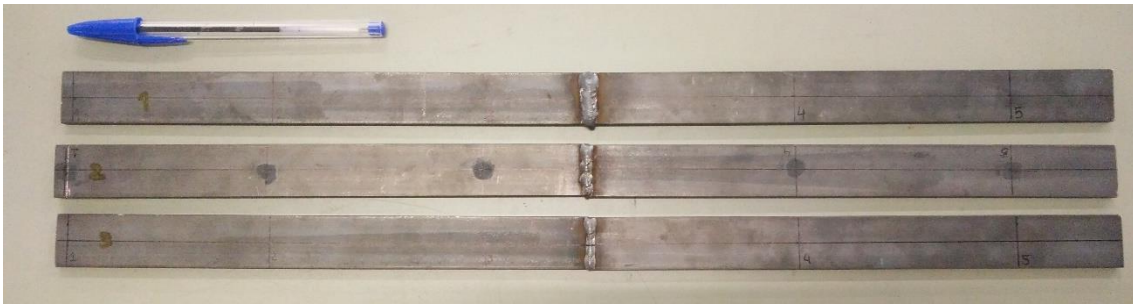
Com o intuito de determinar e localizar o dano, foram estudadas três situações em vigas distinta, Figura 3.2. A soldadura da primeira viga (1-A) é executada de maneira a ficar sem defeito, para termos como comparar com as restantes vigas com defeito, Figura 3.4.

Figura 3.2-Vigas A usadas no caso de estudo

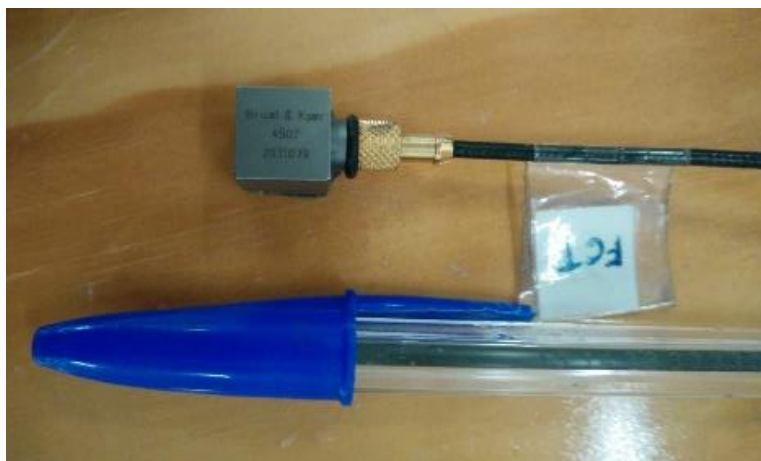
Figura 3.9- Acelerómetro *Bruel&Kiger Type 4507*

Para medição da resposta dinâmica das vigas, foi utilizado um acelerómetro piezoelétrico uniaxial (*Bruel&Kjaer Type 4507*), cuja massa é aproximadamente 4.8g, Figura 3.9.

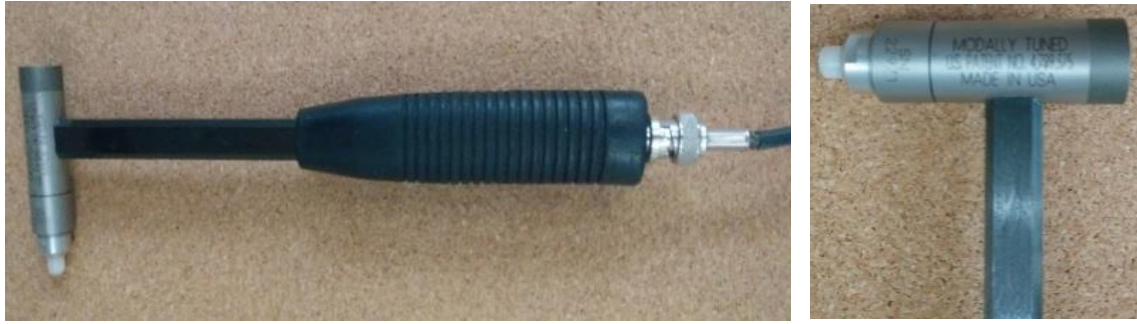
Para a realização dos ensaios, foi utilizado um martelo de excitação que permitiu aplicar as forças excitadoras nas coordenadas pretendidas. Figura 3.10.

Figura 3.10- Martelo de excitação

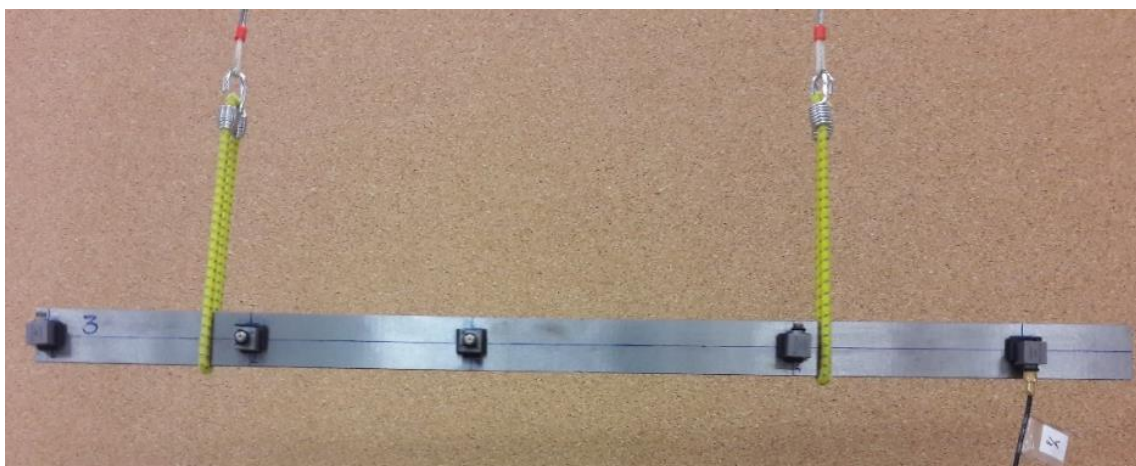
Os ensaios foram realizados com a estrutura em suspensão, como apresentada na Figura 3.13, com o objetivo de não restringir o movimento da estrutura, quer em translação quer em rotação, simulando desta forma o apoio de uma viga livre-livre. Para isso foi usada uma corda fixa a uma armação metálica, garantindo assim que o efeito provocado na estrutura de suporte não afete as curvas medidas.

Figura 3.13 - Apresentação da condição dos apoios da estrutura ensaiada

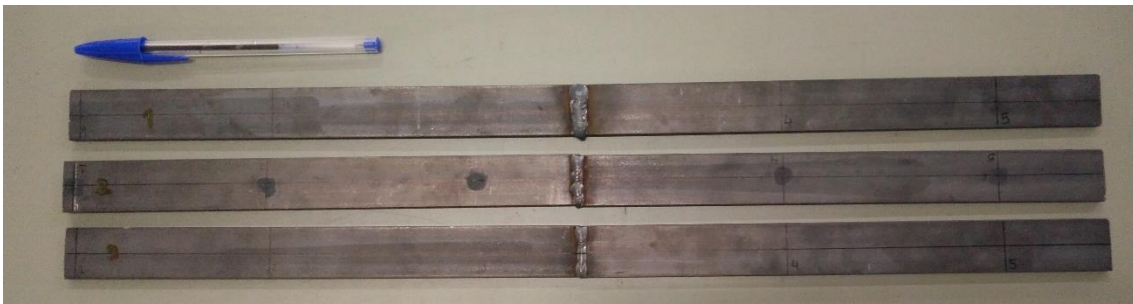
Figura 3.15- Primeiras vigas ensaiadas – Vigas A

Os primeiros ensaios experimentais foram realizados em vigas com o cordão de soldadura sem qualquer acabamento superficial, Figura 3.15, produzindo uma superfície não plana o que poderá acarretar dificuldades na realização dos ensaios de ultrassons e correntes induzidas. Este assunto merecerá uma discussão mais pormenorizada na secção 3.5.1.

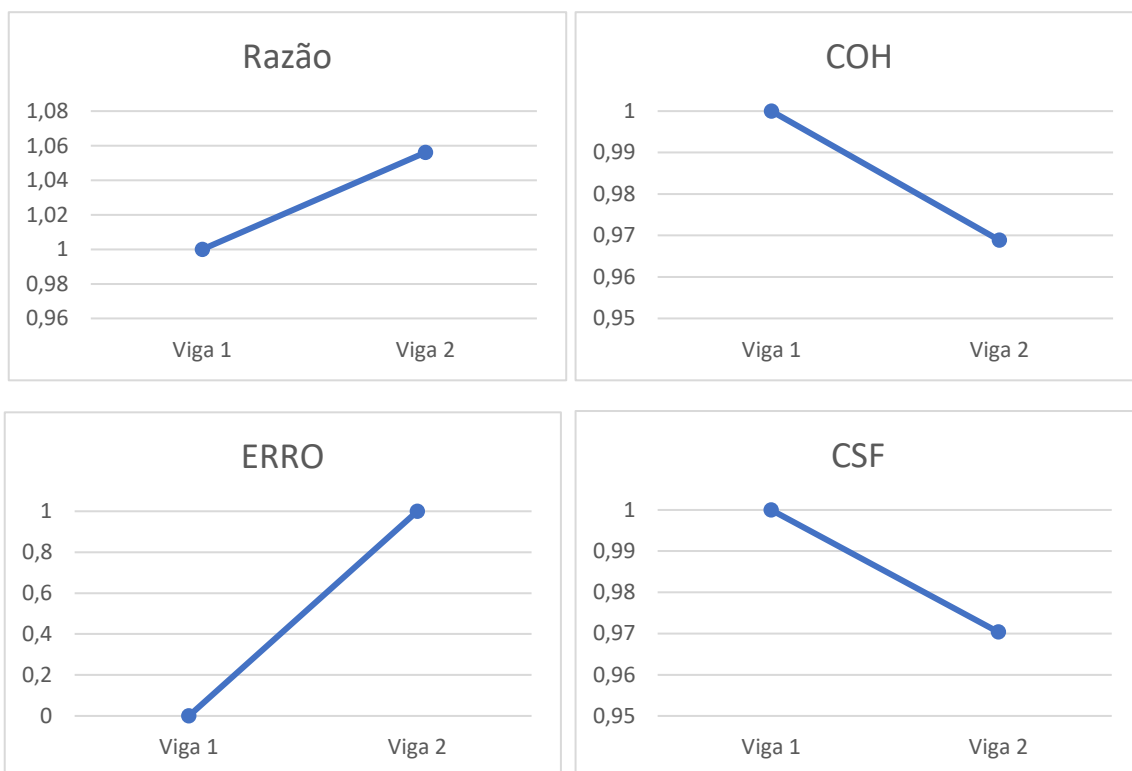
A sensibilidade dos indicadores, em relação à deteção do tipo de dano presente na viga 2-B, foi calculada a partir da equação 3.2 explicada na secção 3.1.1. Para cada indicador é feito uma comparação entre a viga com e sem dano como apresentado na figura 3.18.

Figura 3.18- Sensibilidade dos indicadores na deteção do dano na Viga 1-B e na Viga 2-B usando FRFs

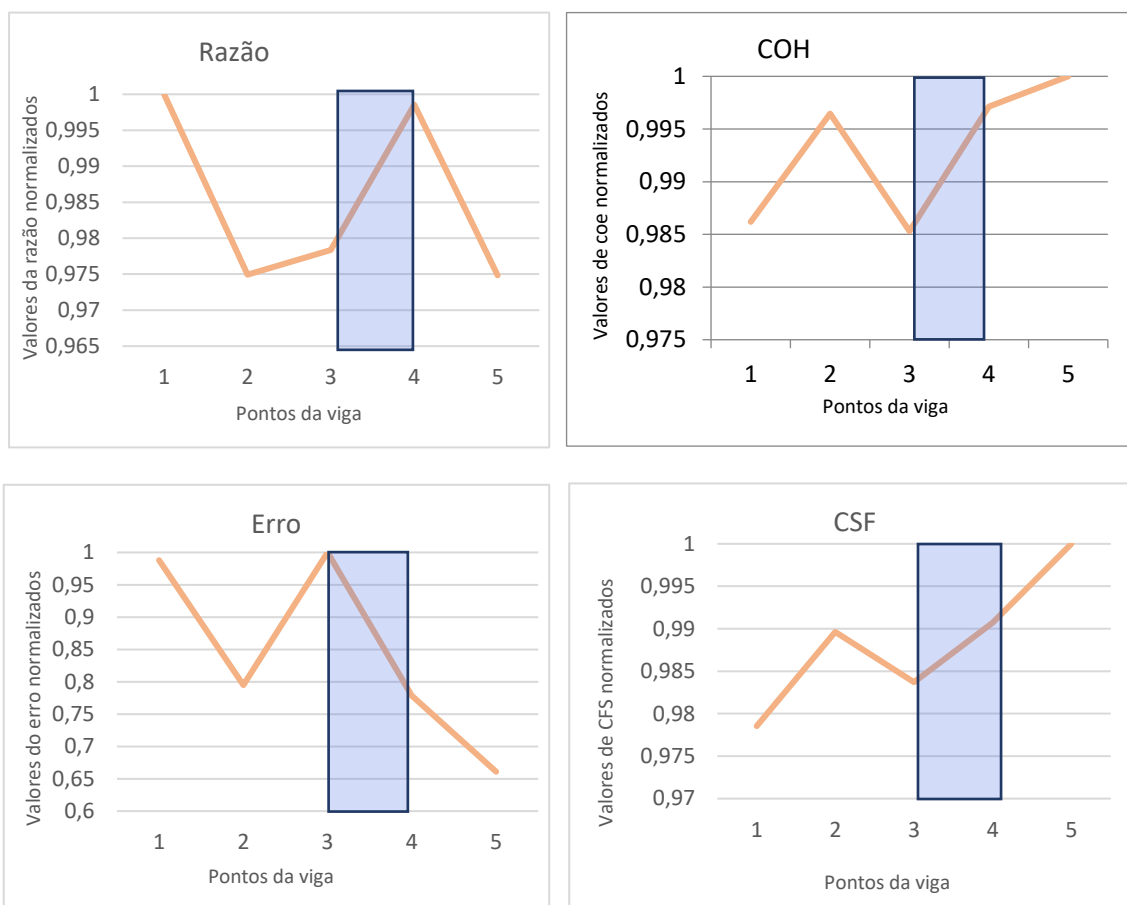
A sensibilidade dos indicadores no que toca a localização do dano presente na viga 2-B esta apresentada na Figura 3.19.

Figura 3.19- Sensibilidade dos indicadores na localização do dano na Viga 1-B e na Viga 2-B usando FRFs

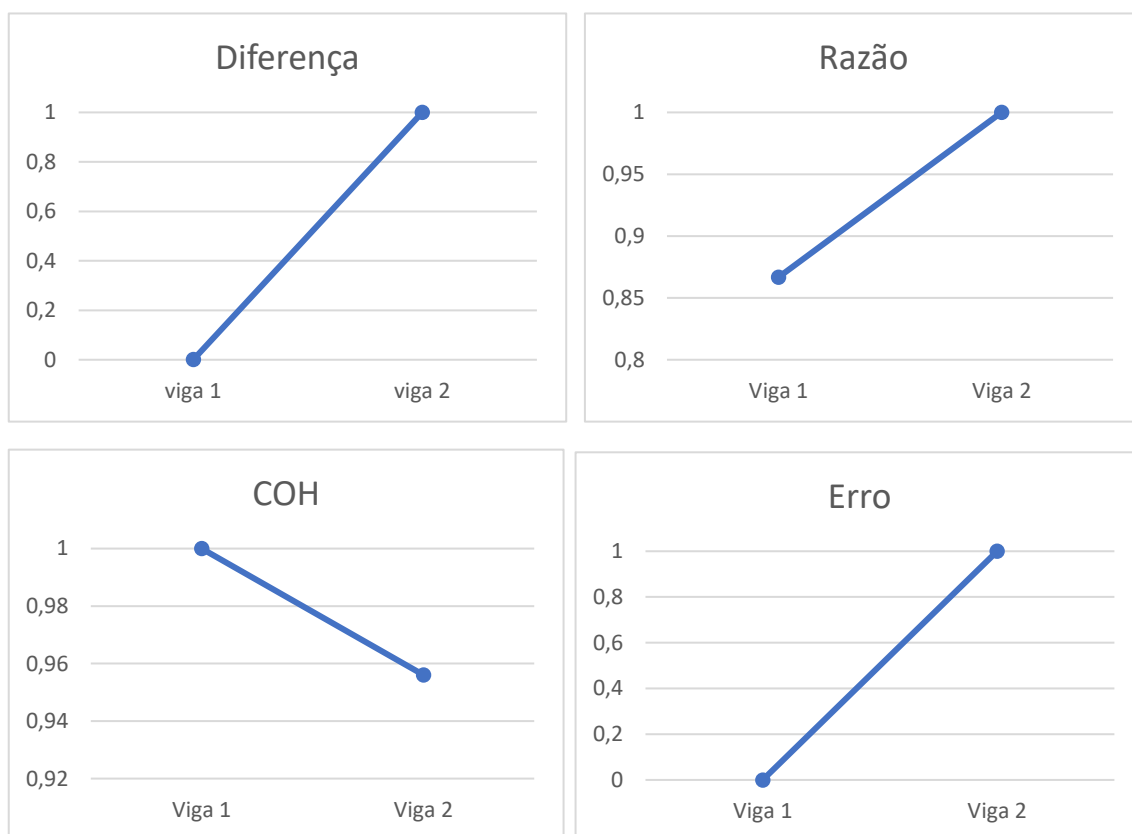
A figura seguinte traduz a sensibilidade dos indicadores no que toca a deteção do dano existente na viga 2-B por meio das transmissibilidades.

Figura 3.20- Sensibilidade dos indicadores na deteção do dano na Viga 1-B e na Viga 2-B usando Funções de Transmissibilidade

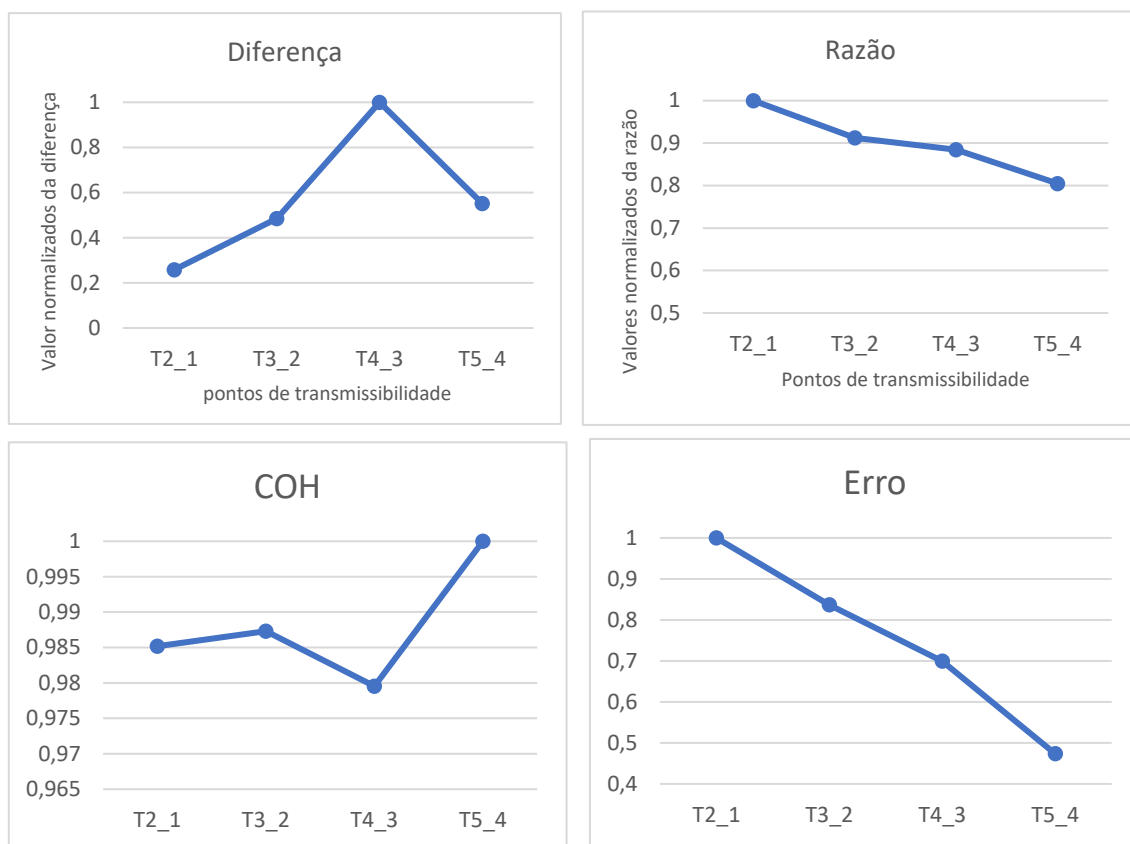
Na figura 3.21 esta representada a sensibilidade dos indicadores descritos no capítulo 2, no que toca à localização do existente na viga 2-B.

Figura 3.21- Sensibilidade dos indicadores na localização do dano na Viga 1-B e na Viga 2-B usando Funções de Transmissibilidade

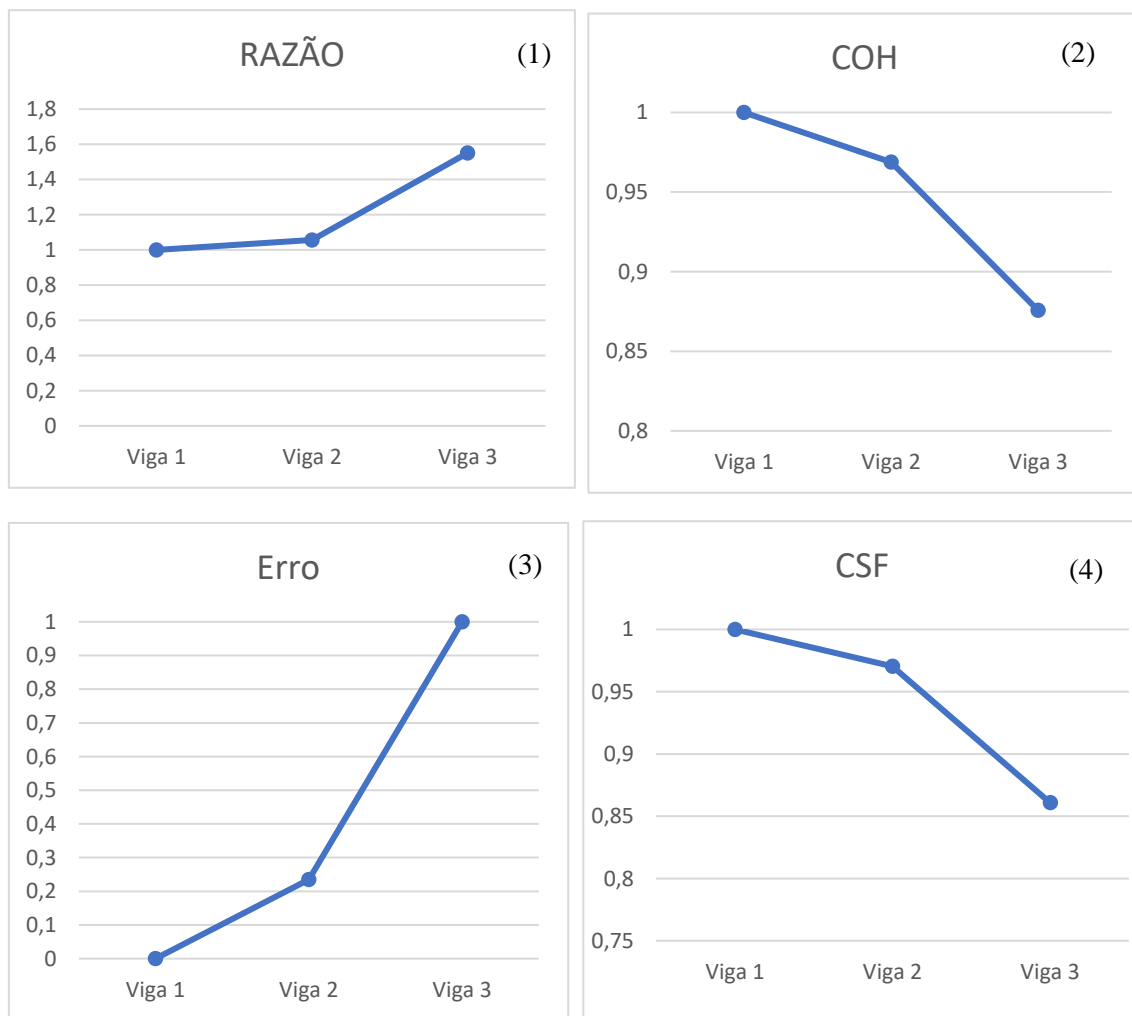
Na figura 3.24 são apresentados o comportamento dos indicadores no que toca a sua sensibilidade para a deteção de dano presentes nas vigas.

Figura 3.24- Sensibilidade dos indicadores na deteção do dano na Viga 1-B e na Viga 2-B e 3-B usando FRFs

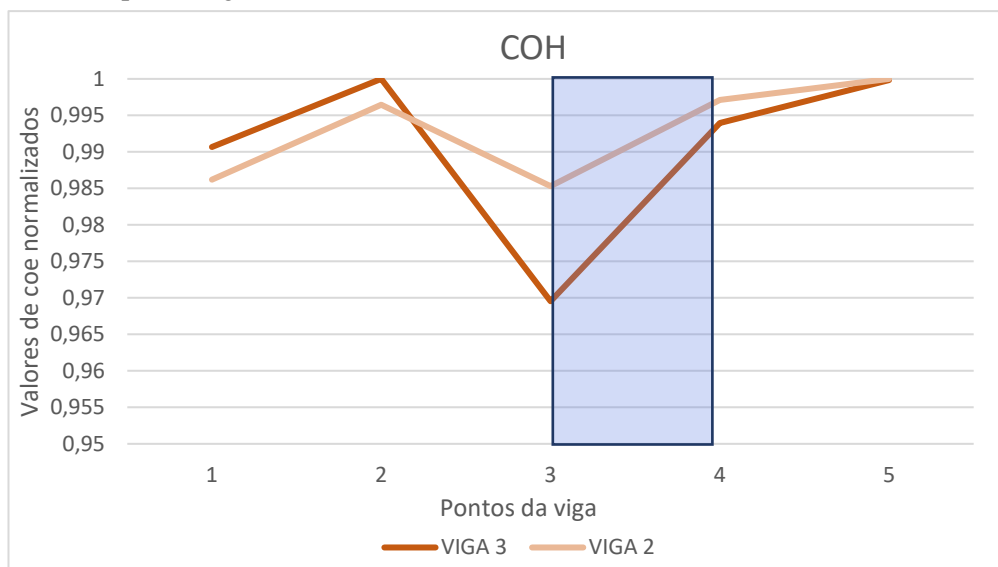
A Figura 3.26 traduz a sensibilidade do indicador COH na localização do dano tanto para a viga 2B como para a viga 3B.

Figura 3.26- Sensibilidade do indicador COH na detecção do dano na Viga 2-B e 3-B usando FRFs

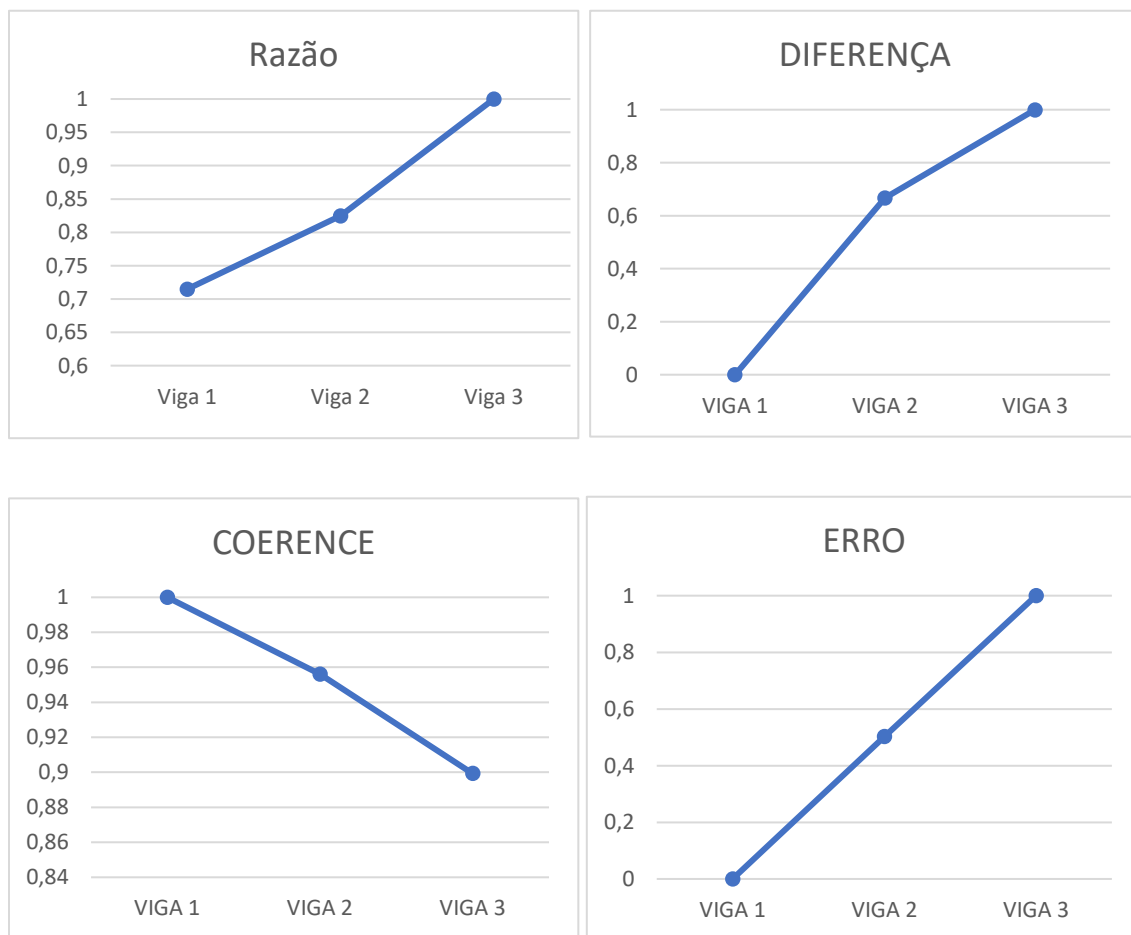
A Figura 3.29 traduz a sensibilidade dos indicadores no que toca a deteção do dano por meio das transmissibilidades.

Figura 3.29-Sensibilidade dos indicadores na localização do dano na Viga 1-B e na Viga 2-B e 3-B usando FRFs

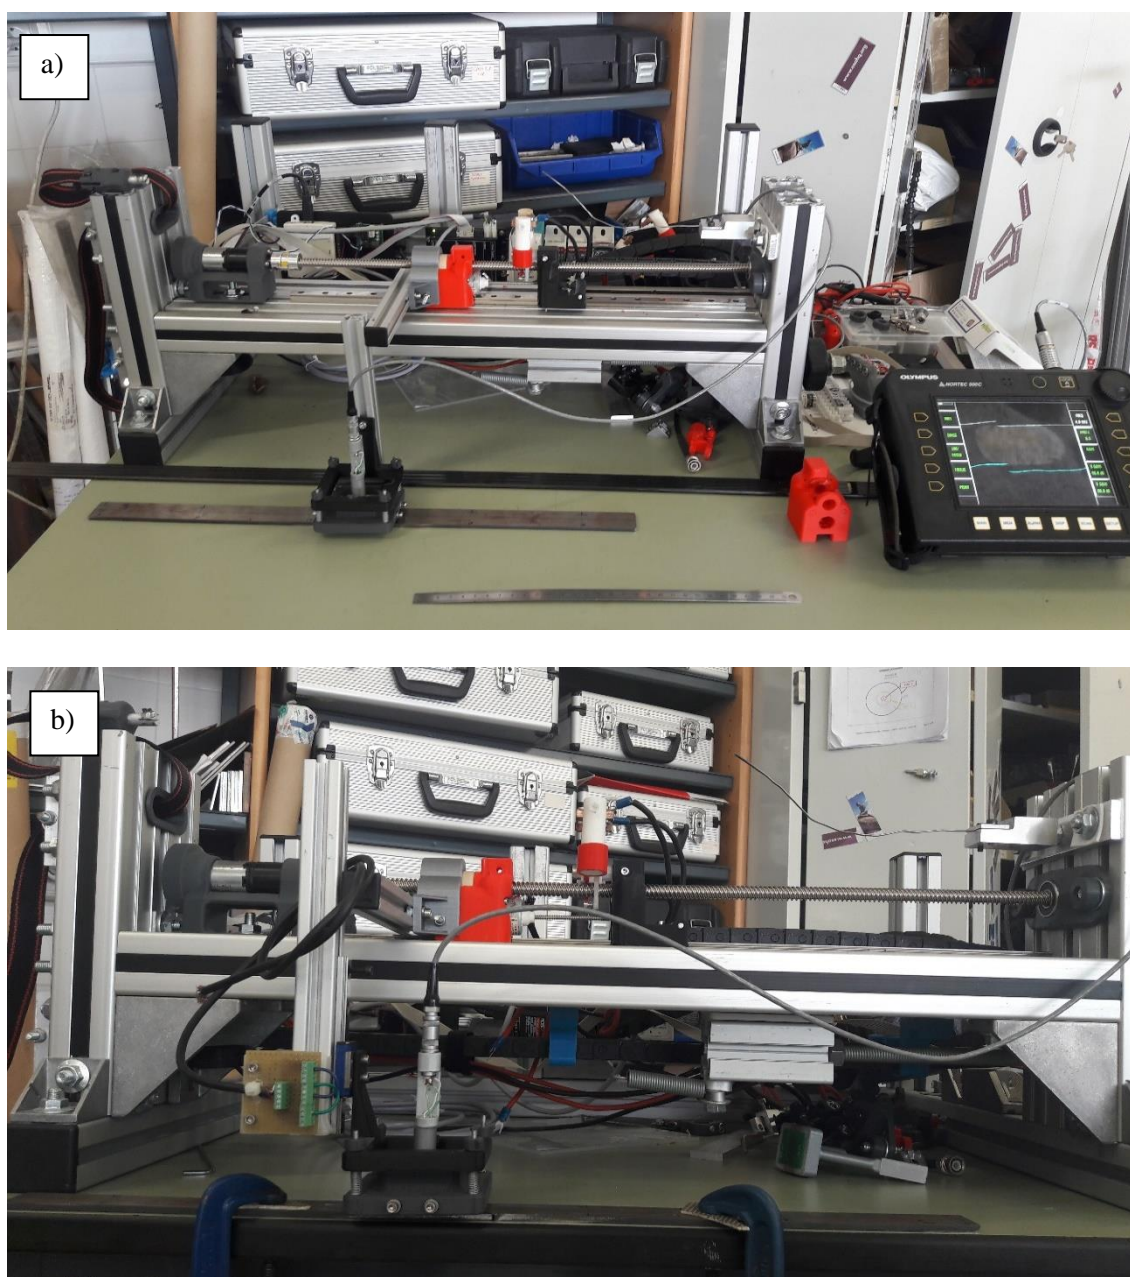
Figura 3.36 – a) Esquema geral de montagem dos ensaios de CI b) pormenor da sonda utilizada

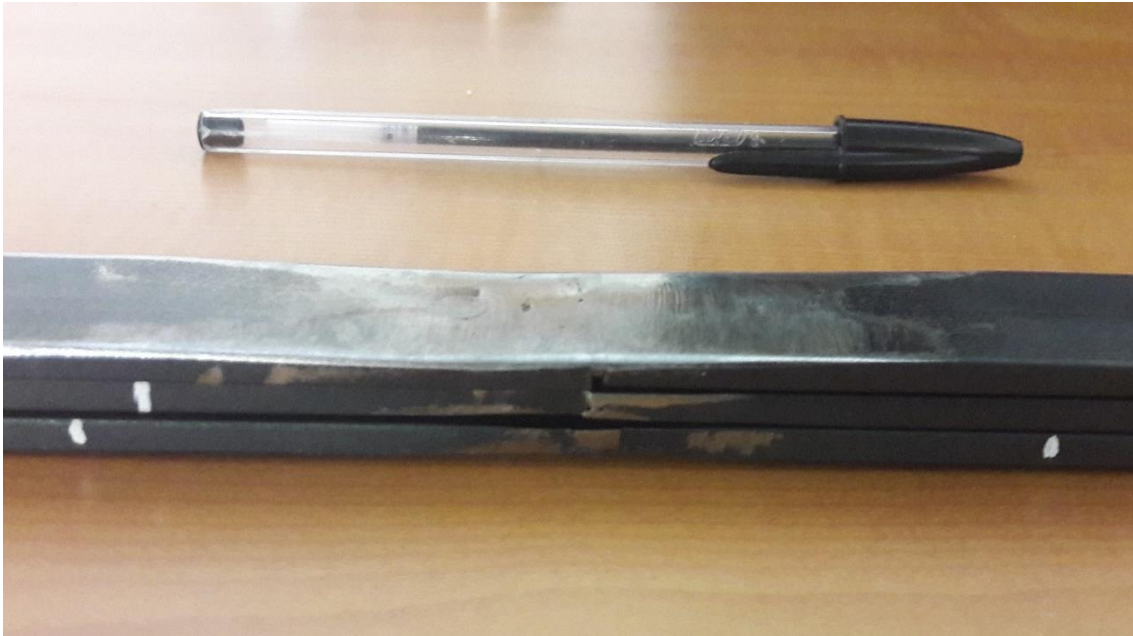
Figura 3.37 - Defeitos presentes nas vigas A depois do cordão de soldadura afagado

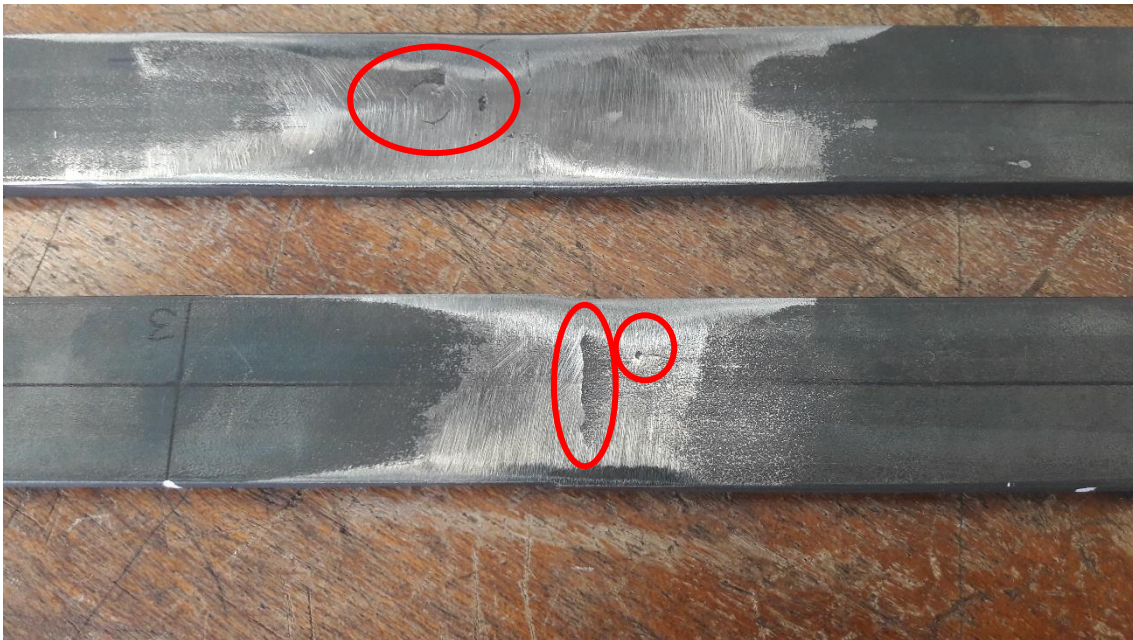
Figura 3.38 – Alguns dos defeitos superficiais presentes na Viga 2A e 3A

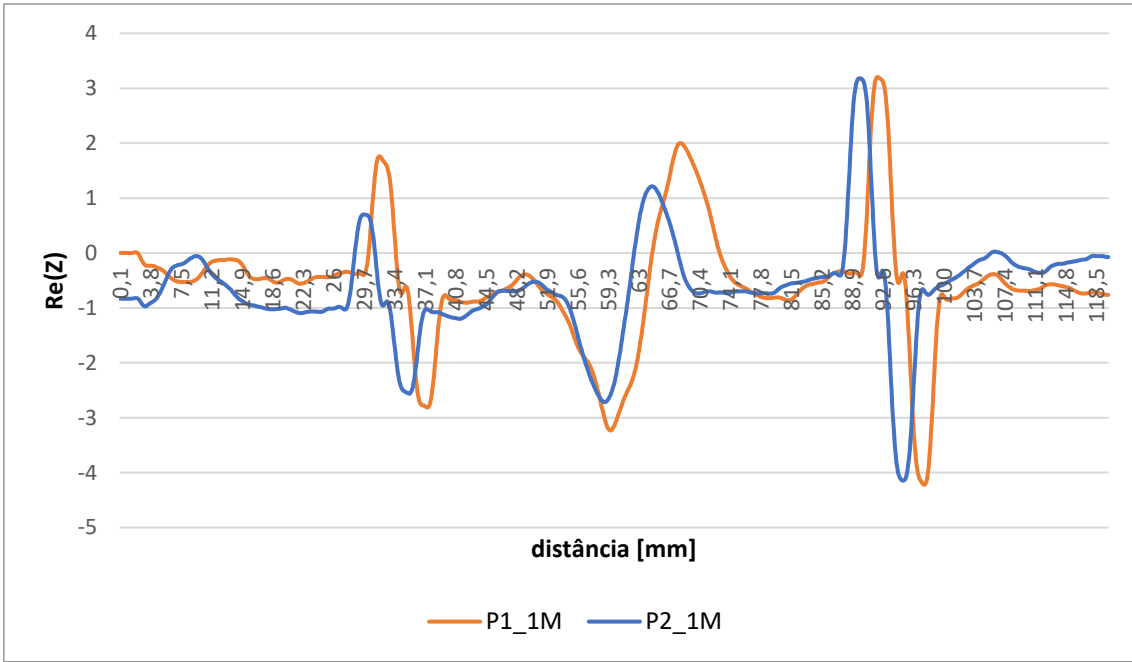
Figura 3.43- Ensaio da Viga 1-B e 2-B a 2MHz

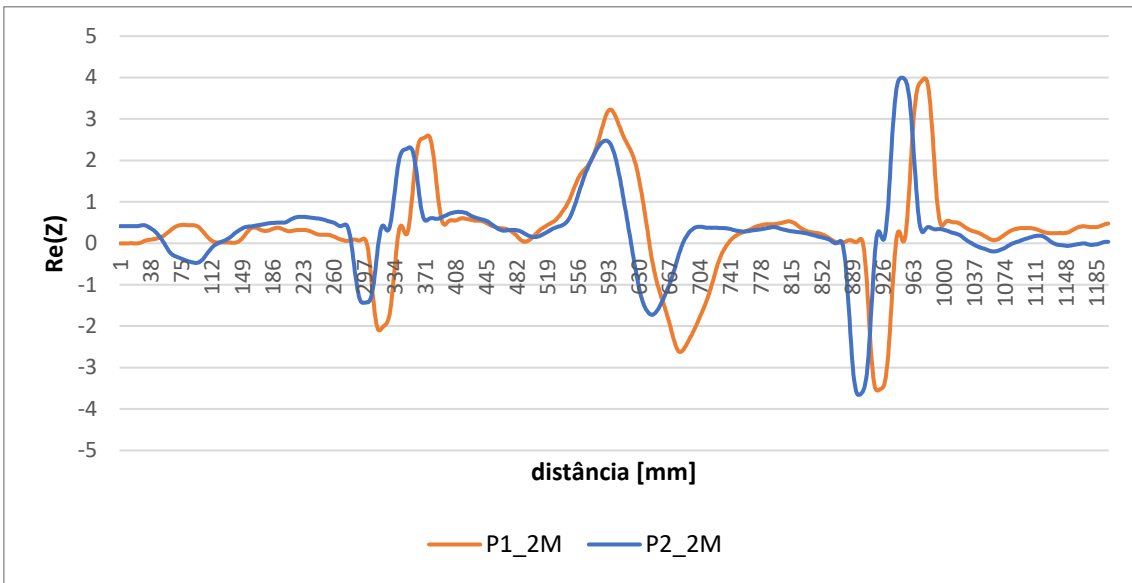
Figura 3.44- Ensaio da Viga 1-B e 2-B a 2MHz

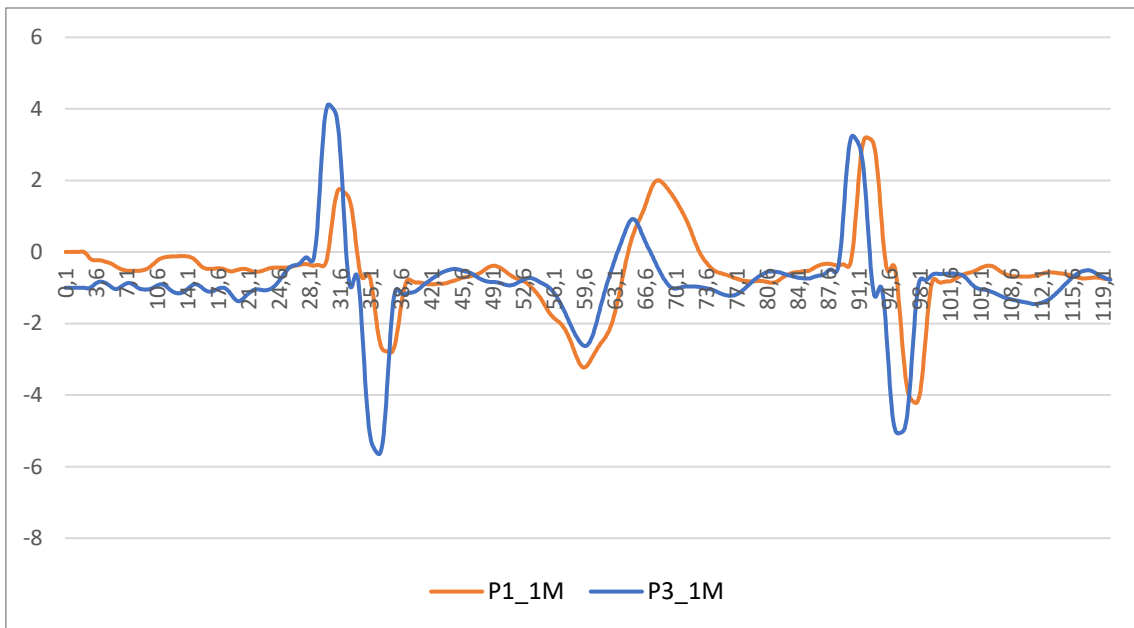
Figura 3.48-Ensaio de CI da viga 1-B e 3-B a 1 MHz

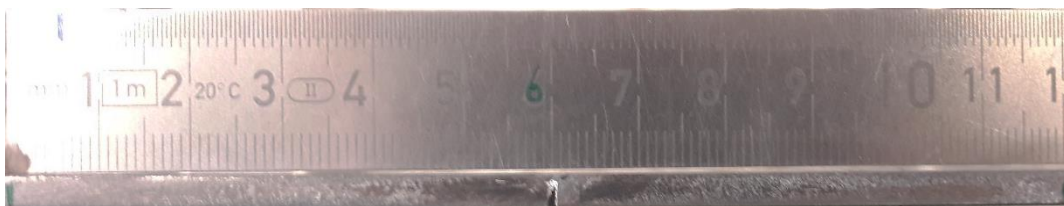
Figura 3.49- Pormenor do defeito presente na viga 2-B

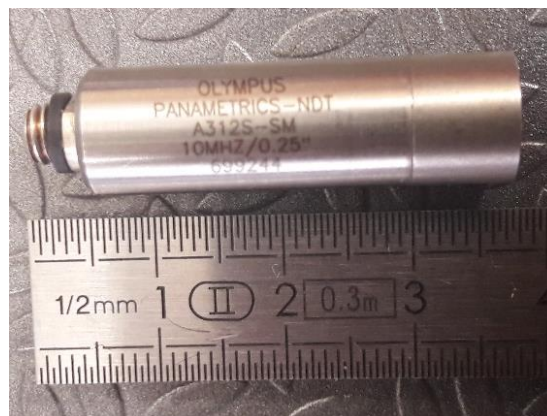
Figura 3.51 - Sonda utilizada nos ensaios de ultrassons

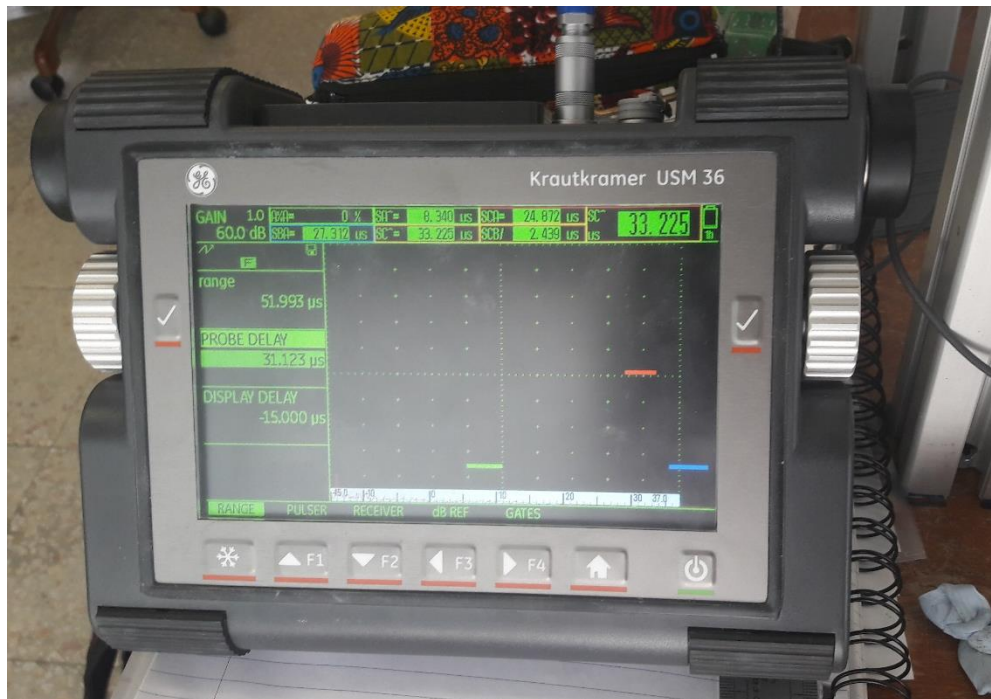
Figura 3.53 - Equipamento Krautkramer USM 36

A Figura 3.53 ilustra o equipamento utilizado nestes ensaios para transmitir os dados adquiridos para o *software* LabVIEW, o Krautkramer USM 36.
