**A Regeneração e Requalificação Urbana: Estudo de caso na cidade
de Setúbal (Bairros Dias, Monarquina e Moinho do Frade)**

**Relatório de Estágio de Mestrado em Gestão do Território – área de
especialização em Planeamento e Ordenamento do Território.**

Março, 2014

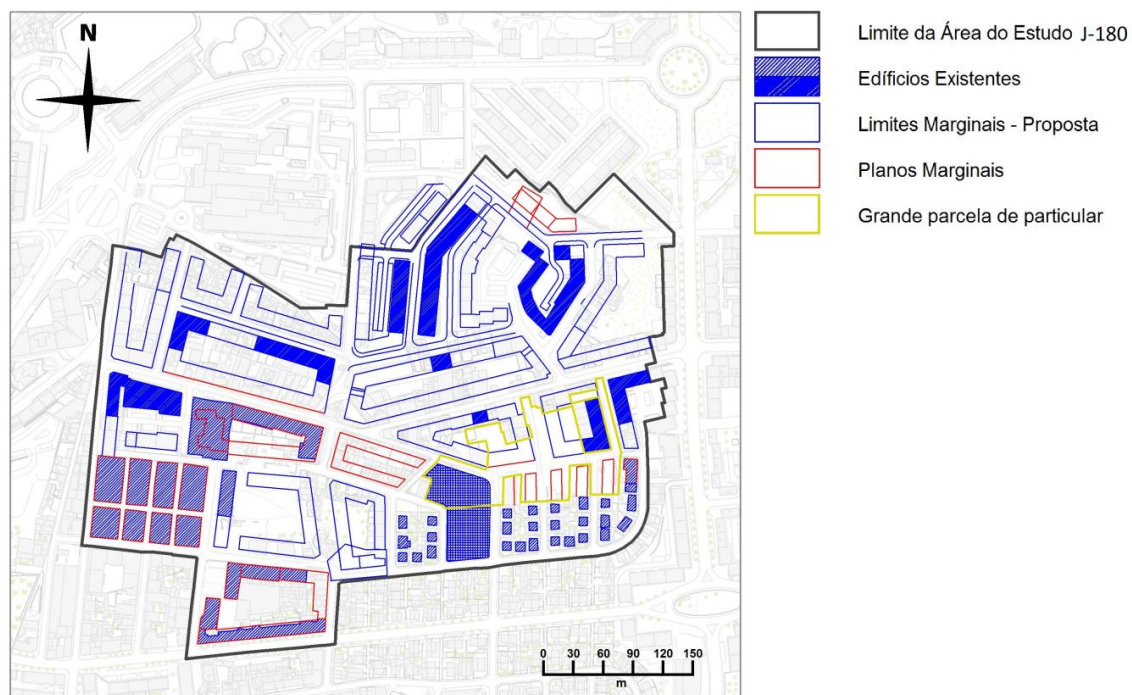
Figura 8 – Representação do Estudo J-180

um Índice de Utilização Bruto de 1,48. Este estudo indica a S.T.P máxima para todos os quarteirões (32 quarteirões no total) tal como a cêrcea do edificado.

Neste quarteirão encontram-se construídos 6 edifícios segundo o Estudo J-180 (Figura 8), 3 dos quais na face Oeste e os restantes 3 na face Sul. Para além do edificado já construído, existem vários compromissos urbanísticos já arrogados segundo o Estudo J-180, nomeadamente em toda face Norte do quarteirão (Figura 38). A cércea proposta é de 4 pisos. Tendo em conta o edificado atual, e os compromissos urbanísticos existentes, seria pouco coerente uma alteração do desenho urbano e das cérceas.

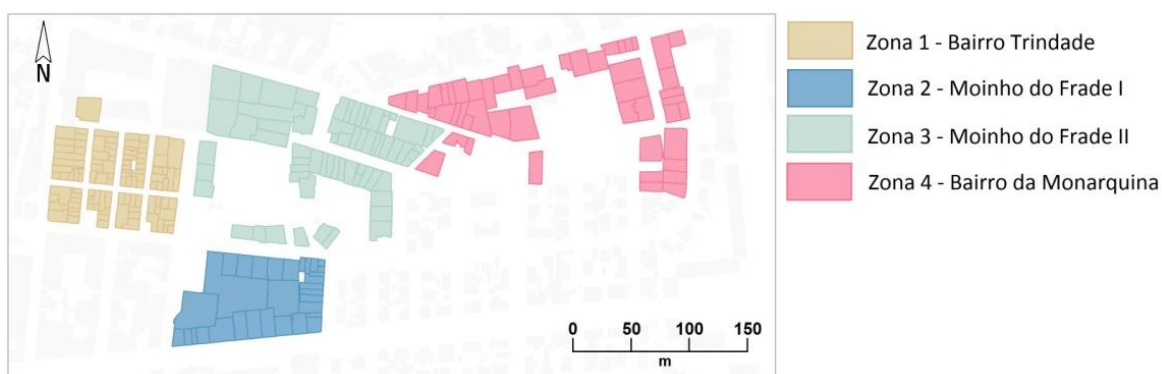
Figura 25 – Subdivisão da área de intervenção em 4 zonas.

Como referido anteriormente neste relatório, foi executada a delimitação de uma área específica incluída na área de estudo, apelidada área de intervenção. Esta delimitação teve por base vários critérios, como a degradação do edificado existente, o número de espaços vazios, descontínuos e desqualificados localizados na área a renovar dos Bairros Dias, Monarquina e Moinho do Frade. Esta delimitação foi elaborada com recurso a suporte cartográfico e visitas ao local.

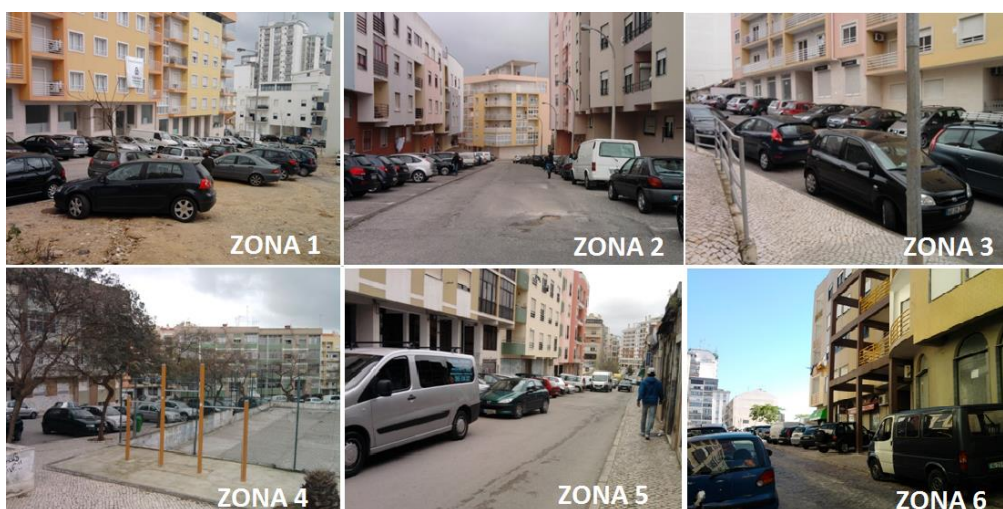
Fotografia 4 - As 6 zonas identificadas com problemas de estacionamento ou circulação automóvel.

Relativamente à regular circulação e ao estacionamento, foram identificadas algumas artérias na área de estudo com dificuldades a este nível (Figura 29).

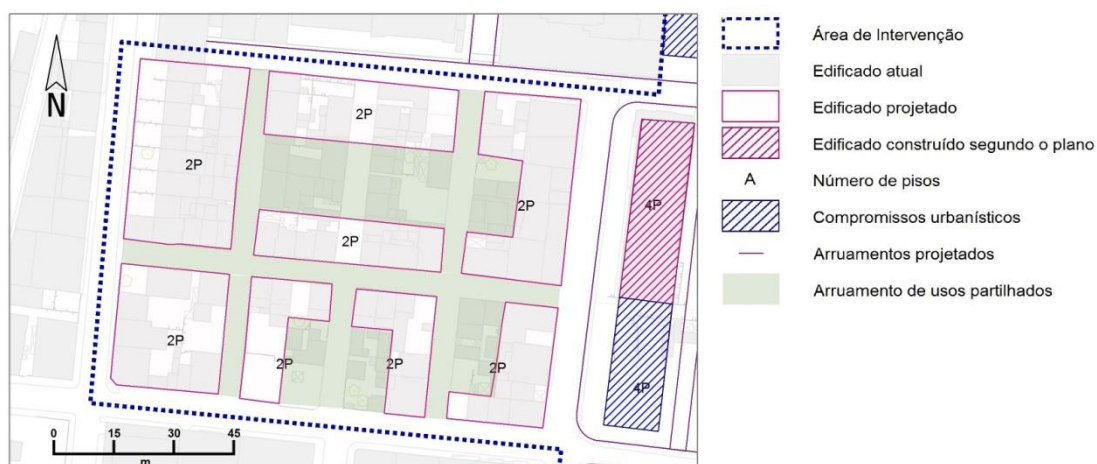
Figura 37 – Proposta de intervenção para o Quarteirão n.º 1 (Bairro Trindade)

Este quarteirão faz parte do Bairro Trindade, um antigo bairro de operários. As habitações são bastante antigas, de pequenas dimensões, muitas em mau estado de conservação (Anexo – Figura 16).

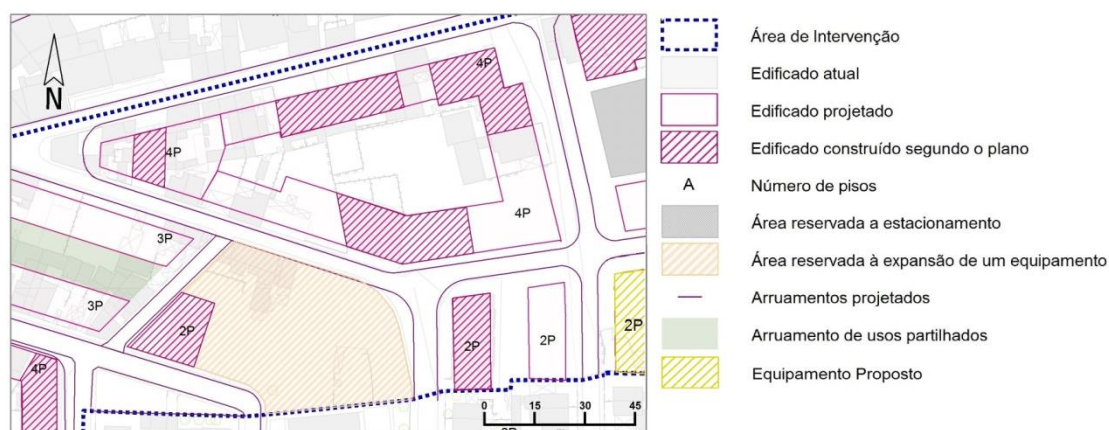
Figura 42 – Proposta de intervenção para os quarteirões n.ºs 8 e 9 (Bairro da Monarquina)

O quarteirão número 8 é delimitado a Norte pela Rua do Bairro Afonso Costa, a Sul pela Rua Francisco Biscaya da Silva, a Este pela Rua Gomes Cardim e a Oeste pela Rua General Gomes Freire. O quarteirão número 9 é delimitado a Norte pela Rua Francisco Biscaya da Silva, a Sul por habitações unifamiliares, a Este pela Rua Gomes Cardim e a Oeste pela Rua João Vaz (Anexo – Figura 23).

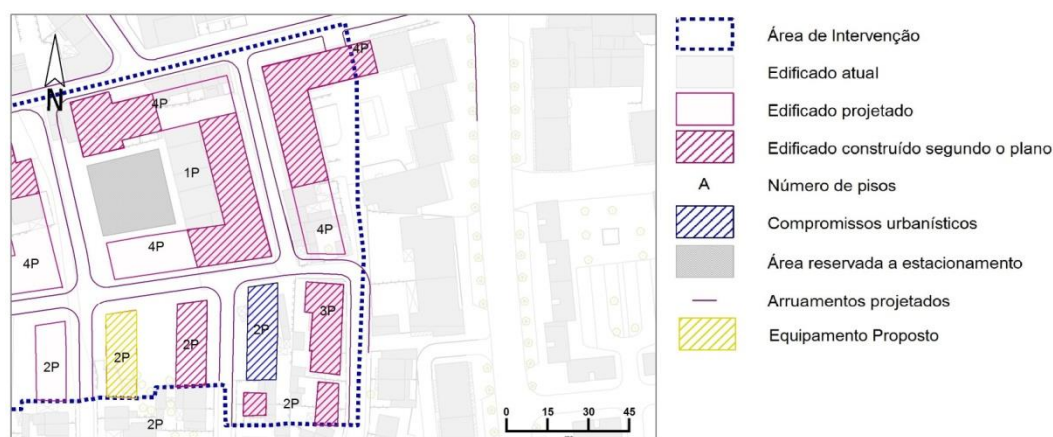
Figura 44 – Proposta de intervenção para os quarteirões n.ºs 12 e 13 (Bairro da Monarquina)

Verifica-se a existência de 5 edifícios nestes dois quarteirões que não cumprem as cêrceas nem o alinhamento estipulado pela proposta. Estes edifícios possuem a cêrcea de 1 piso, são antigos e alguns encontram-se em avançado estado de degradação. Apesar do estado de conservação e de ocupar uma pequena parte do espaço público a sua demolição pode não se justificar no imediato. No entanto, a sua substituição deverá ser feita por edifícios plurifamiliares de 4 pisos de modo a manter a coerência com as cêrceas envolventes.

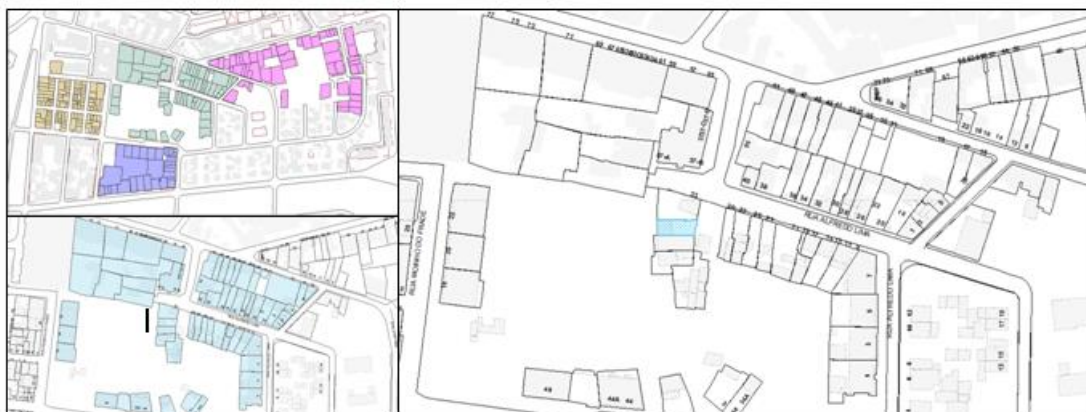
FICHA DE CARACTERIZAÇÃO DO EDIFICADO - ESTUDO URBANÍSTICO DOS BAIRROS DIAS, MONARQUINA E MOINHO DO FRADE CÂMARA MUNICIPAL DE SETÚBAL - DIVISÃO DE PLANEAMENTO URBANÍSTICO						
	Rua sem nome	Nº. de Polícia	1	Nº. de Ficha	231	Zona	3

Tipologia	Unifamiliar	Nº. de Pisos	1	Nº. de Fogos	1	Djm. Reduzida	Sim
Estado de Conservação	Razoável	Cobertura	Mau				
		Paredes e Caixilharias	Bom				
Usos	R/C	Habitação / Logradouro / Anexo					
	Pisos Superiores	-					
Enquadramento face à envolvente			Em Banda				
Observações	-

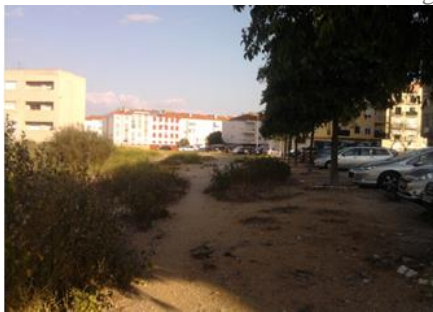
Figura 5 – Espaço expectante 2

X - Área de 39,00 m² do Domínio Público para complemento da parcela confinante a nascente
 Y - Área de 39,00 m², para complemento do Lote 21
 W - Área de 290,00 m², a integrar o Domínio Público, para arruamentos e passeios.
 Z - Área com a área de 271,00 m², destinada a construção de um edifício com a cêrcea equivalente a 4 pisos e cave.

Parcela de particular com a área de 600,00 m²
 Lote 21 - 273,00 m² - Área a ceder à C.M.S.
 Lote 22 - 380,00 m² - Área a ceder à C.M.S.

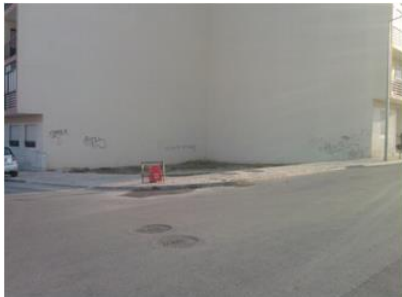
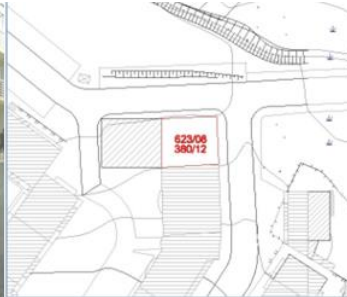
Figura 6 – Espaço expectante 3

A Parcela desanexada - não construída
 Delimitação da parcela particular
 Lote 19 - 94,23m² a ceder ao município

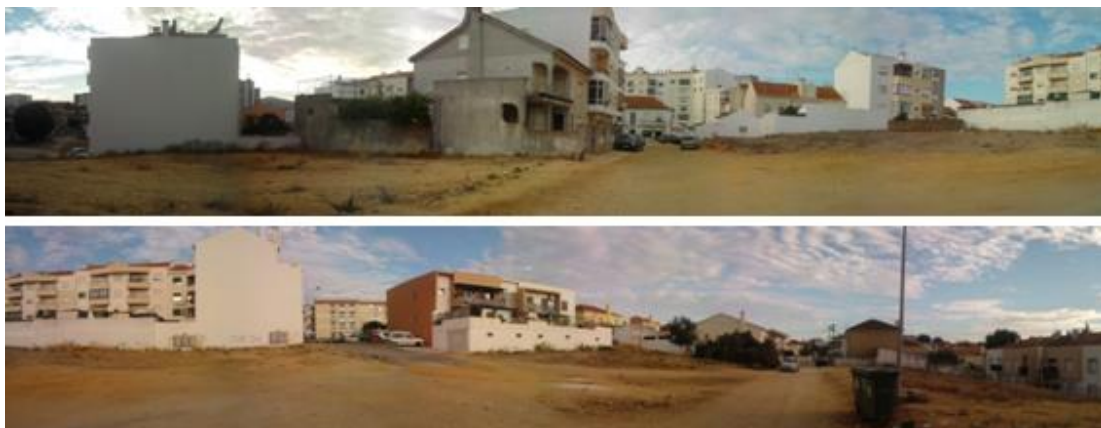
Figura 15 – Espaço expectante 13

- (16) – Esta é uma vasta área que não está urbanizada e pertence a um único proprietário particular. (Figura 8 e Anexo – Figura 15)

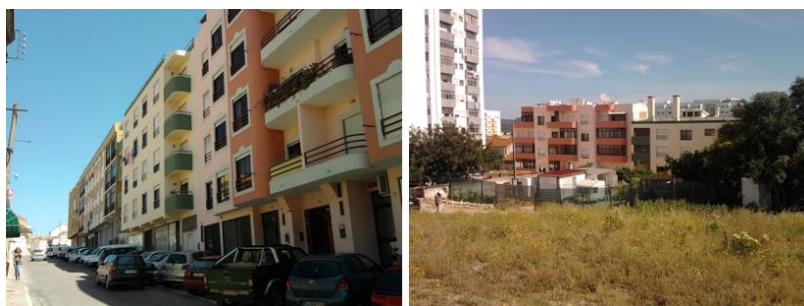
Figura 17 – Quarteirão n.º 2 (Moinho do Frade)

O quarteirão número 2 é delimitado a Norte pela Rua General Gomes Freire, a Este pela Rua Alfredo Lima, a Sul por terrenos inominados e a Oeste pela Torre São Bernardo (Anexo – Figura 17). A proposta deverá seguir o compromisso urbanístico já assumido. Este compromisso urbanístico localiza-se parte Sul do quarteirão, onde atualmente se encontram armazéns, vegetação e construções *abarracadas* que terão de ser demolidas. A cêrcea prevista é de 4 pisos.

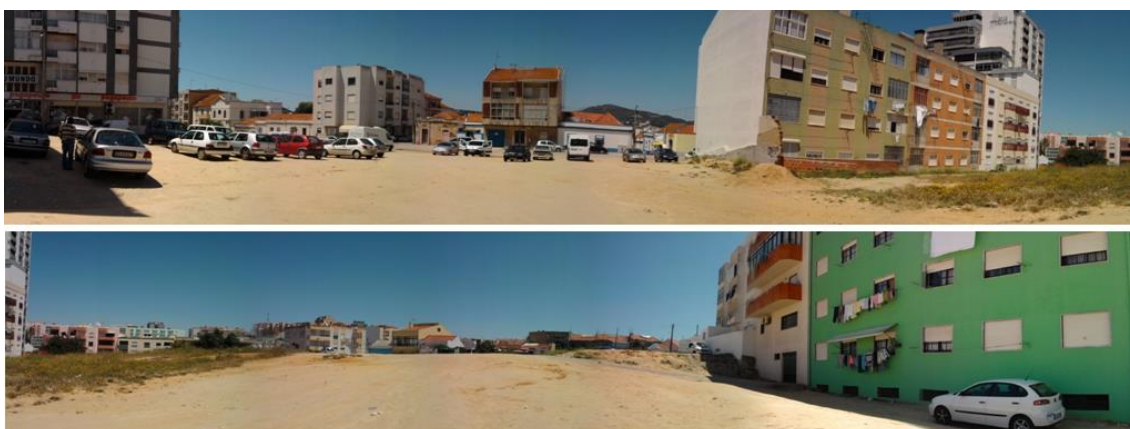
Figura 18 – Quarteirão n.º 3 (Moinho do Frade)

No que se refere ao quarteirão número 3, este é delimitado a Norte por estruturas e edifícios degradados, na continuidade da Rua Alfredo Lima, a Sul pela Rua Campos

Rodrigues, a Oeste pela Rua Moinho do Frade e a Este por terrenos inominados e habitações degradadas (Anexo – Figura 18).

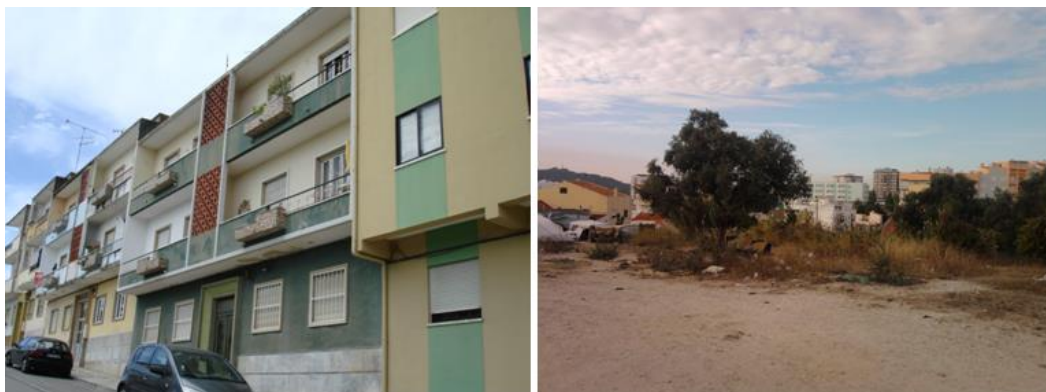
Figura 19 – Quarteirão n.º 4 (Moinho do Frade)

No quarteirão número 4, delimitado pelas Ruas Alfredo Lima a Norte e a Este e a Rua Campos Rodrigues a Sul, encontramos um conjunto de 4 edificios plurifamiliares. (Anexo – Figura 19). Para o complemento deste quarteirão deverão manter-se as tipologias e as cêrceas, numa questão de coerencia. No extremo Norte do quarteirão é

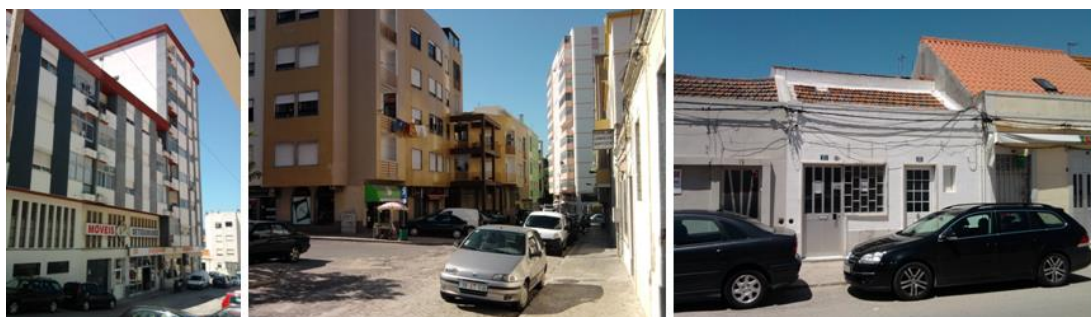
Figura 20 – Quarteirão n.º 5 (Moinho do Frade)

O edificado do quarteirão 5 é delimitado a Norte pela Rua Campos Rodrigues, a Sul pela Avenida Jaime Cortesão, a Este pela Rua Augusto da Costa e a Oeste pela Rua Moinho do Frade (Anexo – Figura 20). Este quarteirão encontra-se globalmente em boas condições, apesar da antiguidade de algumas das suas construções.

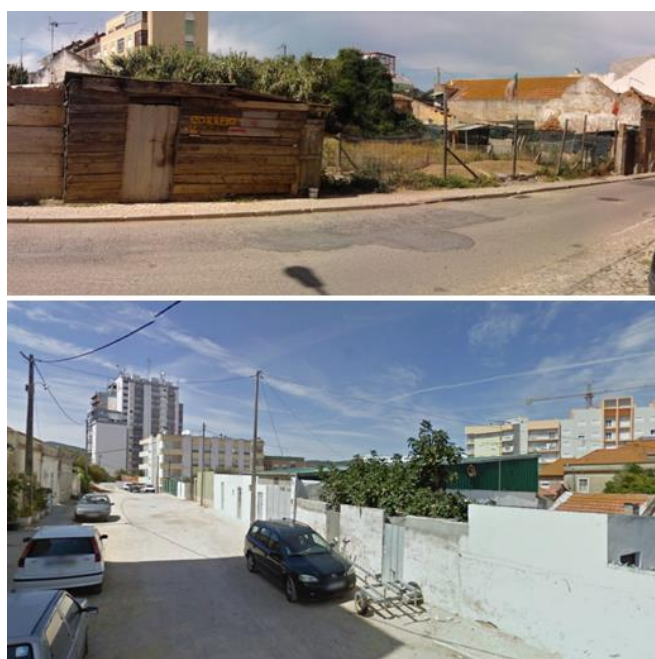
Figura 21 – Quarteirão n.º 6 (Bairro da Monarquina)

O quarteirão número 6 é delimitado a Norte pela Rua Alfredo Lima, a Sul pela Rua General Gomes Freire, a Este pela Travessa da Beneficência e a Oeste pela Rua Alfredo Lima (Anexo – Figura 21).

A recuperação do edifício do quarteirão n.º 6 apresenta-se bastante dificultada pelo seu avançado estado de degradação, mas também pelo tipo de construções e pelo material de construção utilizado em variadas situações. As habitações presentes neste quarteirão não obedecem a nenhum critério urbanístico, nomeadamente na face Sul, onde cada proprietário tomou a decisão de construir a habitação à sua maneira. O edifício é bastante envelhecido e o material predominante é de fraca qualidade (Figura 23 e Figura 24). Verifica-se igualmente a existência de habitações em ruína, habitações *abarracadas*, tal como a existência de galinheiros e pombais. No que respeita ao espaço público, na face Sul não existe passeio para peões e o arruamento não possui asfalto, na face Norte a dimensão do passeio é mínima.

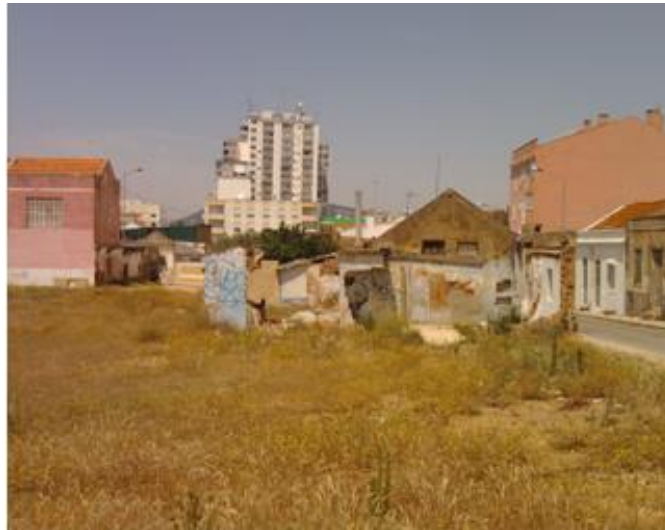
Figura 22 – Quarteirão n.º 7 (Bairro da Monarquina)

O quarteirão número 7 é delimitado a Norte pela Rua General Gomes Freire, a Sul pela Rua Frederico do Nascimento, a Este pela Rua João Vaz e a Oeste pela Travessa da Beneficência (Anexo – Figura 22).

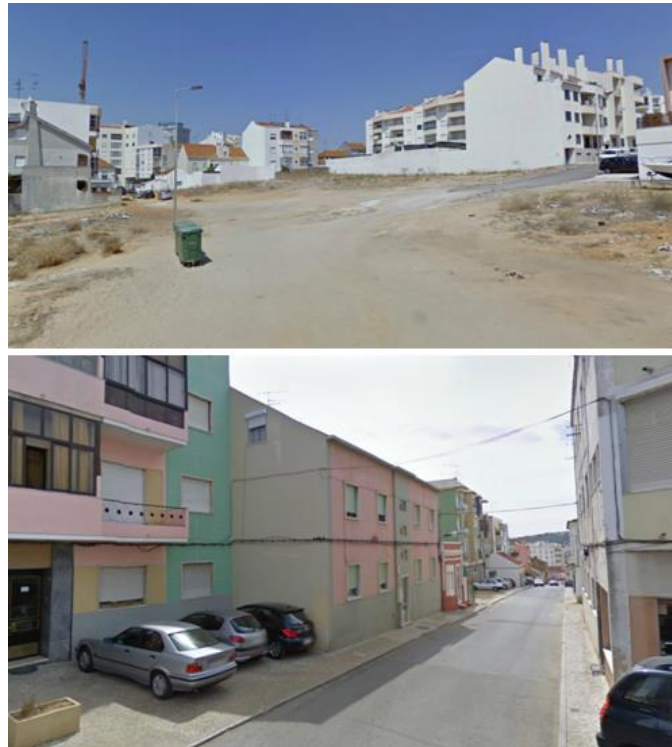
Figura 24 – Quarteirões n.ºs 10 e 11 (Bairro da Monarquina)

O quarteirão número 10 é delimitado a Norte pela Rua do Bairro Afonso Costa, a Sul pela Rua Francisco Biscaya da Silva, a Este pela Rua Capitão José Pacheco e a Oeste pela Rua Gomes Cardim. O quarteirão número 11 é delimitado a Norte pela Rua Francisco Biscaya da Silva, a Sul por habitações unifamiliares, a Este pela Rua Dona Ana de Castro Osório e a Oeste pela Rua Gomes Cardim (Anexo – Figura 24).
