**Estudo das condições de exposição da
coleção de ourivesaria portuguesa do
Museu Nacional de Arte Antiga**

Dissertação para obtenção do Grau de Mestre em
Conservação e Restauro

Estudo das condições de exposição da coleção de ourivesaria portuguesa do Museu Nacional de Arte Antiga

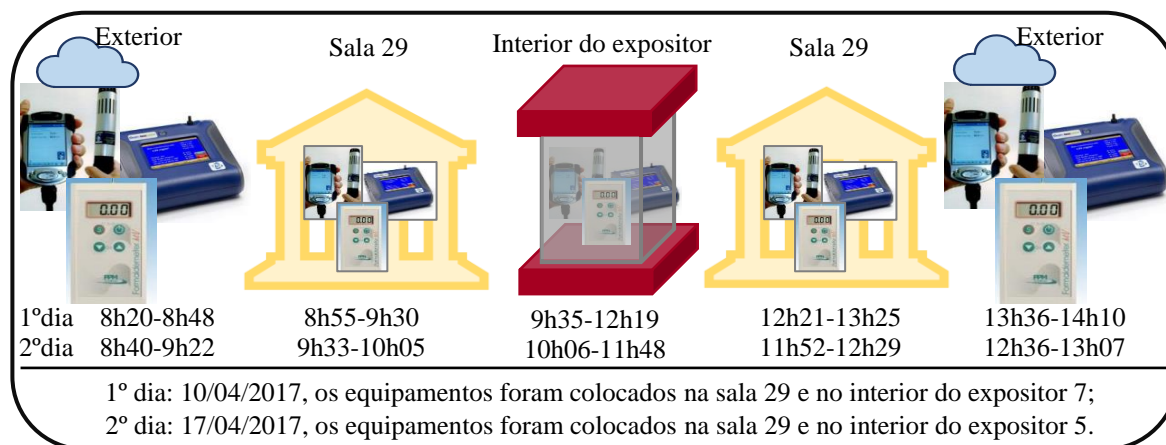
Figura 4.3. Esquema de avaliação da qualidade do ar em contínuo no exterior-sala-expositor-sala-exterior.

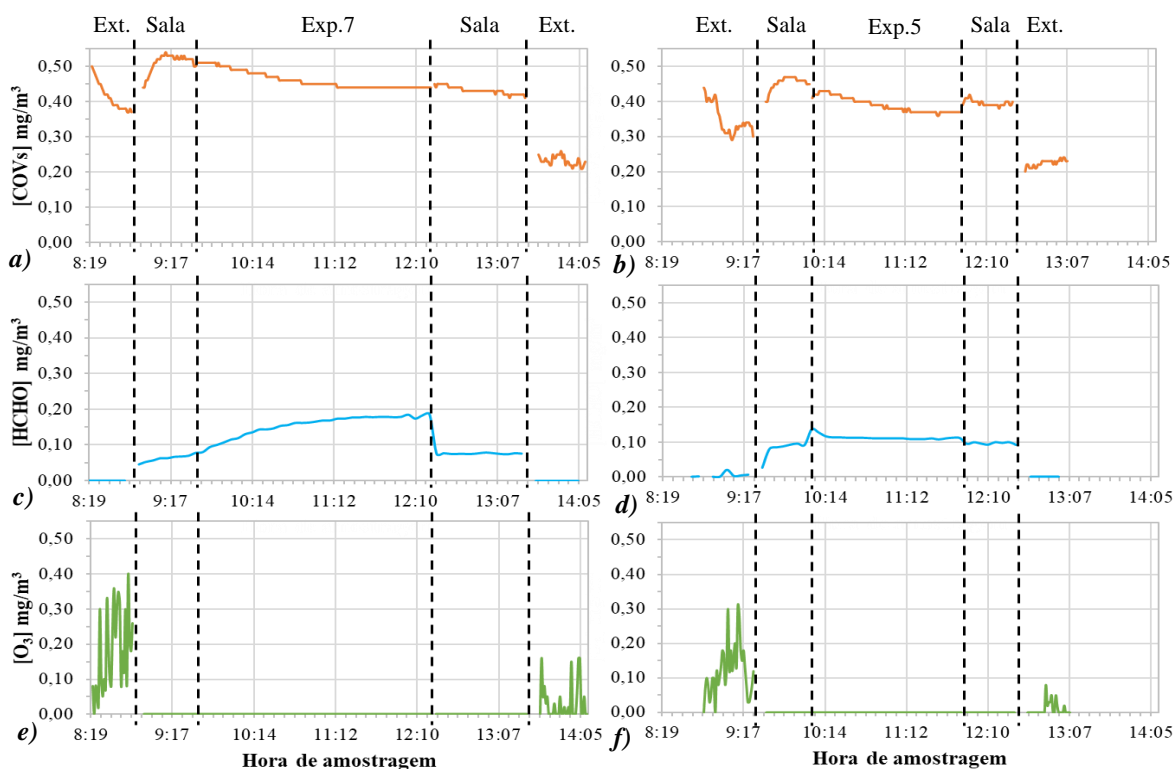
O O_3 apresentou concentrações abaixo do limite de deteção na sala e nos expositores (Fig.5.3. *e* e *f*)), sendo apenas detetado no exterior, o que era espetável, uma vez que é um poluente secundário e para a sua formação é necessária radiação solar [24]. No entanto em 2013 foram detetadas concentrações de O_3 de $27.96\text{--}64.93 \text{ } \mu\text{g m}^{-3}$ nas salas, de $23.52\text{--}59.55 \text{ } \mu\text{g m}^{-3}$ nos expositores “abertos” e de $\approx 13\text{--}21 \text{ } \mu\text{g m}^{-3}$ no expositor “estanque”, utilizando um método de amostragem, cartuchos *Radiello*[®], com limite de deteção inferior [43].

Figura 5.3. Concentrações de poluentes medidos no MNAA. *a*) e *b*) Concentração de COVs; *c*) e *d*) Concentração de HCHO; *e*) e *f*) Concentração de O_3 . (Ext. - Exterior do museu; Sala - Sala 29; Exp. - Expositor).

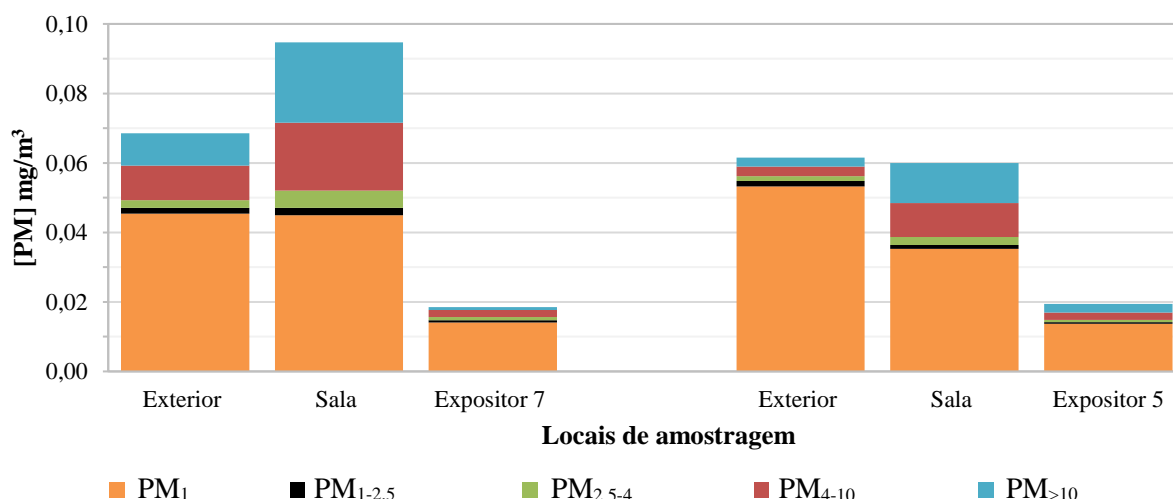
A análise à concentração de partículas em suspensão realizada no exterior do museu, na sala 29 e nos expositores 5 e 7, da mesma sala, é apresentada na Fig.5.4. Observa-se de forma imediata uma concentração de matéria particulada (PM) superior para a fração de partículas com diâmetro aerodinâmico inferior a 1 μm (PM_1), em todos os locais de amostragem. A fração entre 1 e 2.5 μm ($\text{PM}_{1-2.5}$) apresentou as concentrações mais baixas em todos os locais. O facto de haver um aumento das concentrações de partículas na sala no primeiro dia poderá dever-se a atividade de manutenção e limpeza das salas adjacentes que terá provocado a suspensão novamente de PM de dimensões superiores ($>2.5 \mu\text{m}$). É também observado que em ambos os expositores a concentração de partículas não varia muito, no entanto, em relação à sala onde se encontram, a concentração desce consideravelmente. Verifica-se também que as concentrações de PM mais grosseiras, $\text{PM}_{2.5-4}$, PM_{4-10} e $\text{PM}_{>10}$, são mais elevadas na sala. A acumulação de partículas, principalmente as de granulometria mais fina, nas superfícies das peças e nos seus recortes, não só vai prejudicar a perceção das peças como também cria uma camada higroscópica e que conseqüentemente vai reter a humidade e poluentes na sua superfície [24,44], levando a uma oxidação ou corrosão acelerada dos metais. Contudo, deve-se ter em consideração que a recolha de partículas foi realizada em dias que o museu esteve fechado ao público, podendo dizer-se que em dias em que se encontra aberto, é provável que estes valores sejam mais elevados, devido à movimentação das pessoas que provocam a suspensão de partículas, assim como devido às novas partículas que as pessoas trazem consigo, nas roupas e sapatos.

Figura 5.4. Concentrações de matérias particuladas (PM) medidas no MNAA (*DustTrack*) de diversas granulometrias.

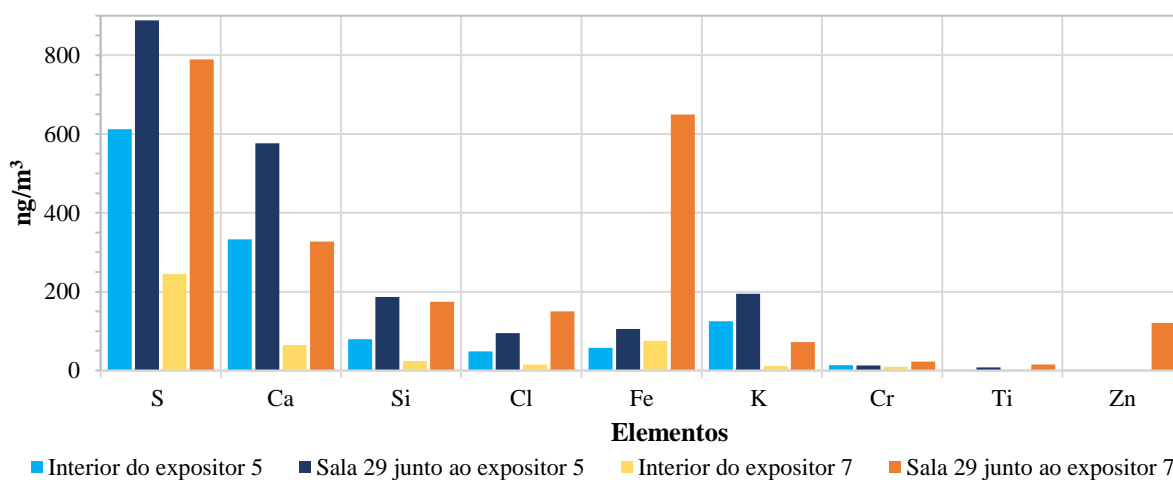
Foi ainda identificado silício (Si), provavelmente provenientes de poeiras, cloro (Cl) (que pode levar à formação de cloreto de prata ($AgCl$), também já detetado em peças do museu [10]) e potássio (K), os últimos dois são, provavelmente provenientes de aerossóis marinhos devido à proximidade do MNAA ao rio. Detetaram-se ainda alguns metais, em baixas concentrações, como ferro (Fe) (concentração elevada junto do expositor 7), crómio (Cr), titânio (Ti) e zinco (Zn) (apenas junto do expositor 7) provavelmente provenientes de partículas de origem antropogénica vindas do exterior. O facto de terem sido detetadas concentrações de metais maiores junto do expositor 7 pode estar relacionado com o facto de o local de amostragem ser mais próximo de uma alcatifa. A deposição de partículas metálicas nas superfícies das peças pode acelerar os processos de corrosão, também pela formação de compostos ácidos [24].

Figura 5.5. Resultados da análise por PIXE, dos filtros de *teflon* das bombas *SCK*.

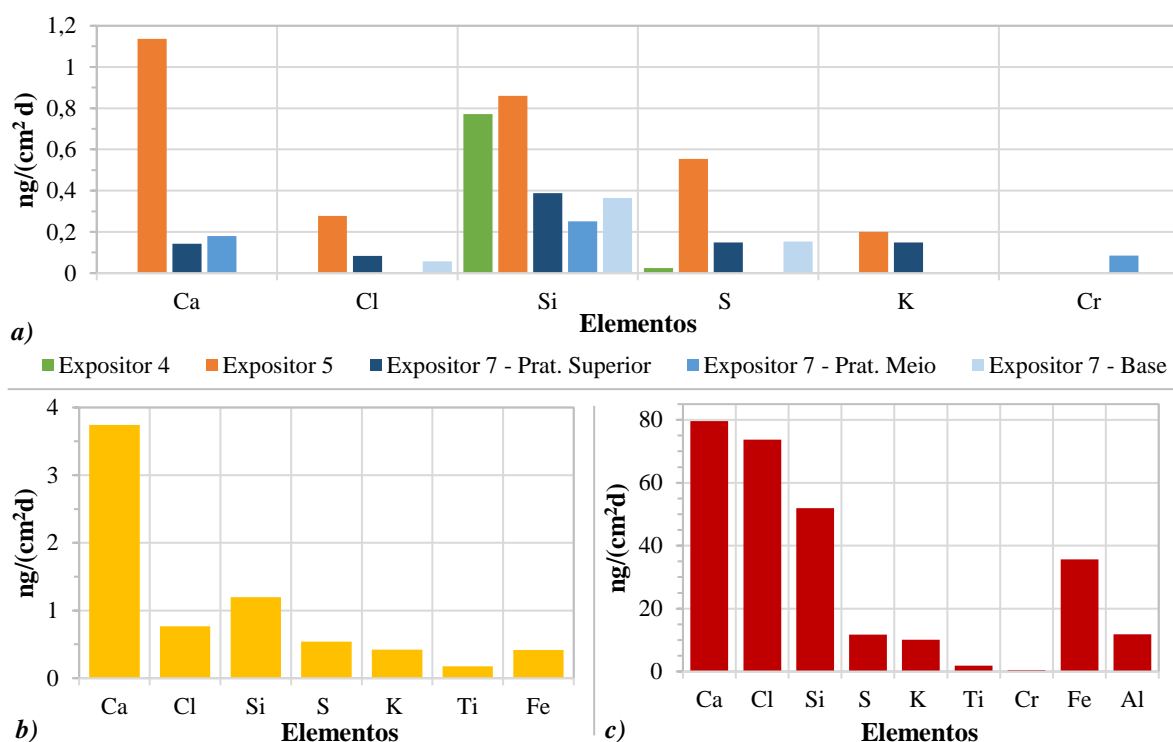
sendo os do expositor 5 maiores, verificando-se assim concentrações maiores. Nos filtros expostos na sala (Fig.5.6.b)), o número de elementos identificados foi praticamente semelhante, no entanto em concentrações mais elevadas. Nos filtros expostos no exterior do museu (Fig.5.6.c)) foram identificados mais elementos na composição das partículas e em maiores concentrações, como era esperado, visto haver contribuição direta de fontes antropogénicas como o tráfego, e naturais, como o rio e o solo.

Figura 5.6. Resultados das análises por PIXE dos filtros passivos expostos no MNAA. a) Filtros expostos dentro de três expositores da sala 29; b) Filtros expostos na sala 29; c) Filtros expostos no exterior do museu.

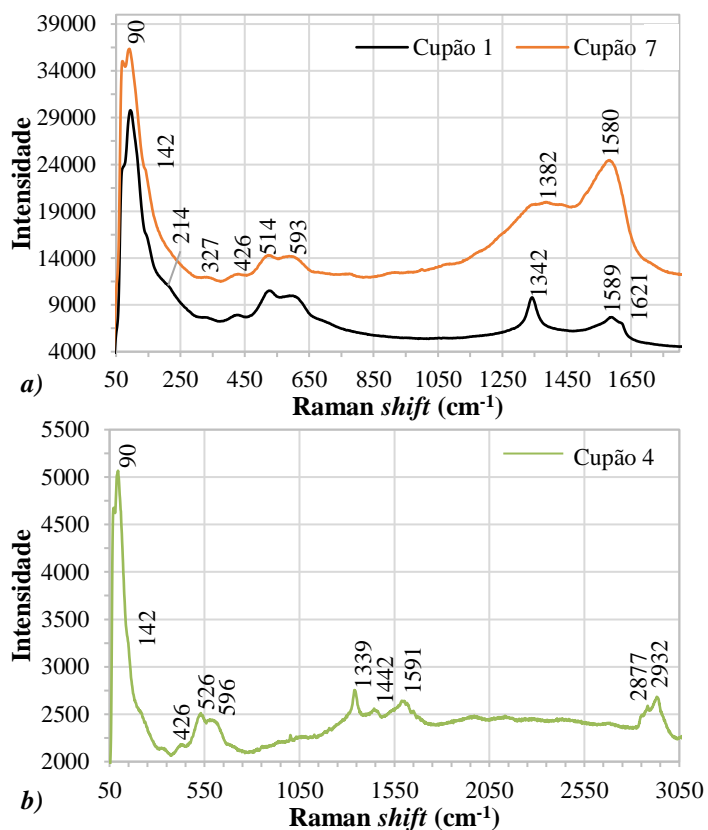
Todas as bandas identificadas nos espectros realizados encontram-se na Tabela XII.2 do Anexo XII.

Figura 5.10. a) e b) Espectros de μ -Raman de cupões expostos no interior dos expositores.

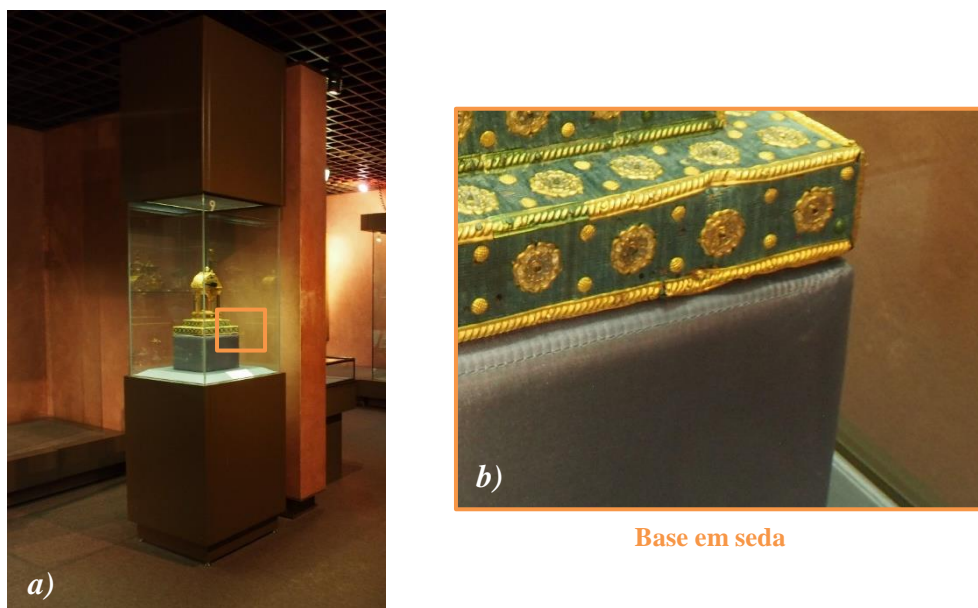
A atribuição de expositores estanques com seda foi dada de forma idêntica ao caso anterior, mas neste caso a base do expositor em vez de ser em alcatifa é em seda natural (Fig.III.3).

Figura III.3. *a)* Exemplo de um expositor “estanque”, com seda; *b)* Pormenor da base em seda.

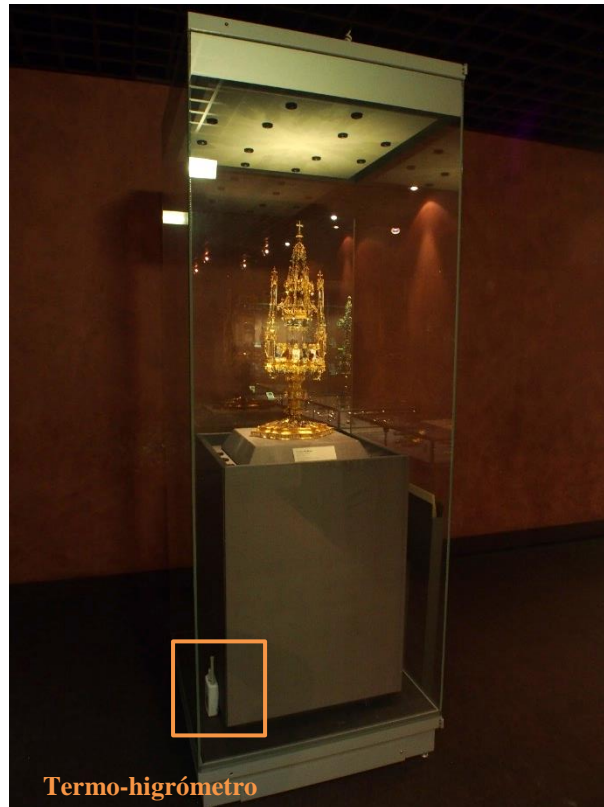
A diferença deste expositor para o anterior é que neste caso existe um termo-higrómetro no seu interior que faz a monitorização da temperatura e da humidade relativa no seu interior (Fig.III.4).

Figura III.4. Expositor “estanque”, com seda e com monitorização, destaque para o termo-higrómetro.

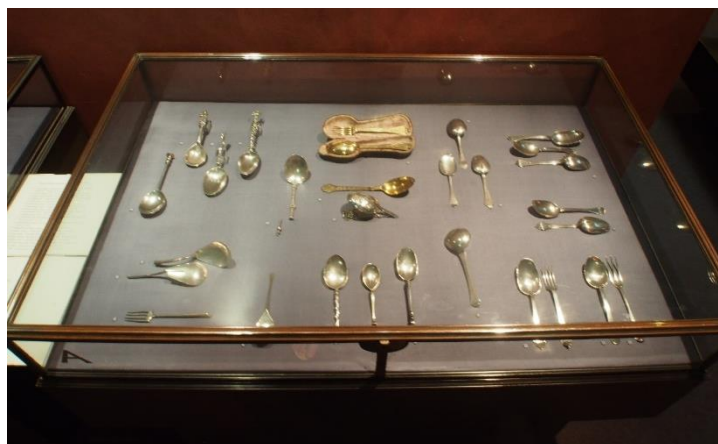
Os expositores em mesa, foram assim designados, por serem expositores em que as peças se encontram expostas numa base em seda com uma proteção de vidro e calhas metálicas, onde se observam as peças de cima (Fig.III.5).

Figura III.5. Exemplo de um expositor em “mesa”.
