# **ANÁLISE EXPERIMENTAL DE UM MURETE DE ALVENARIA DE PEDRA TRADICIONAL DE GRANDES DIMENSÕES**

Dissertação para obtenção do Grau de Mestre em  
Mestrado Integrado em Engenharia Civil – Perfil de Construção

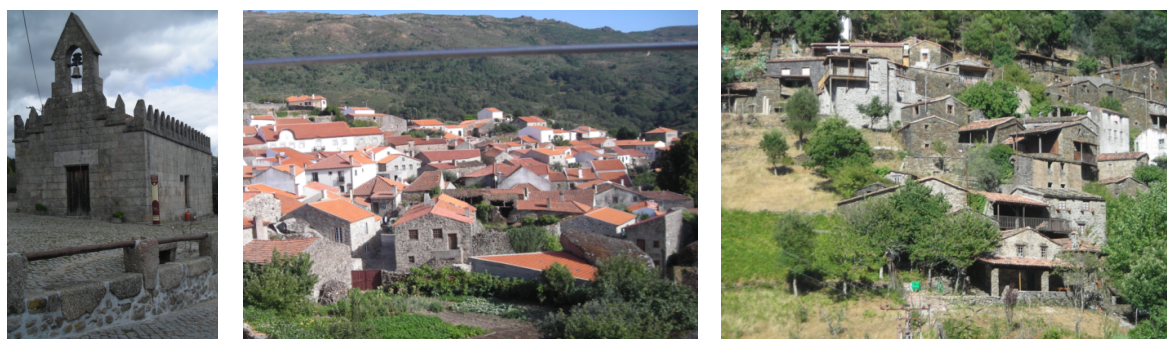
**Fig. 2.2** - Exemplos de construções nacionais em alvenaria de pedra

As construções mais antigas existentes no país, tanto históricas como habitacionais, fig. 2.2, são predominantemente constituídas por paredes de alvenaria de pedra. Esta solução construtiva foi especialmente adoptada em Portugal devido à relativa abundância deste material, resistência e possibilidades de aplicação.

(a) – Fornos de Algodres; (b) - Linhares da Beira, alvenaria de granito do Séc. XVI;  
(c) - Serra da Lousã, alvenaria de xisto

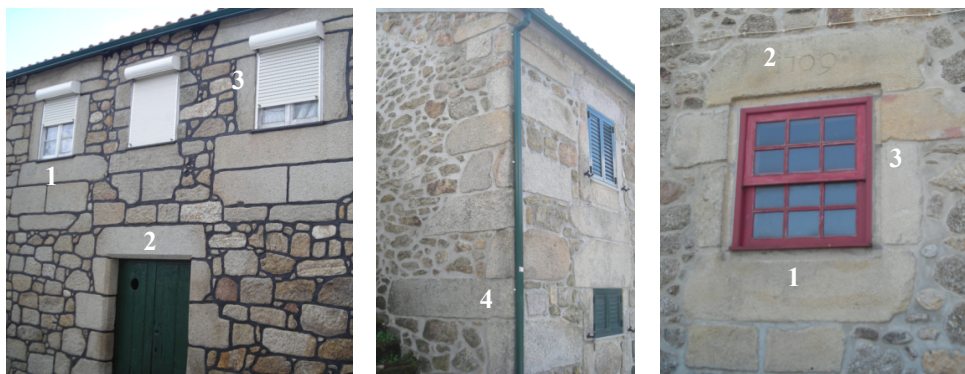
**Fig. 2.4** – Exemplos de elementos de reforço em zonas singulares de edifícios antigos de alvenaria de pedra

De entre os aspectos construtivos mais importantes na constituição dos edifícios antigos, com grande influência no seu comportamento estrutural, destaca-se o reforço dos cunhais, dos vãos das portas e das janelas (por elementos de pedras de cantaria de maiores dimensões e melhores resistências, fig. 2.4), a variação em altura da espessura das paredes *mestras* (aumentando de cima para baixo, tal como as cargas), a ligação entre paredes, pavimentos e cobertura e a distribuição e o tipo de guarneimento dos vãos.

1 – peitoril; 2 – padieira / verga; 3 – ombreira; 4 – cunhal reforçado com cadeia de ângulo em cantaria

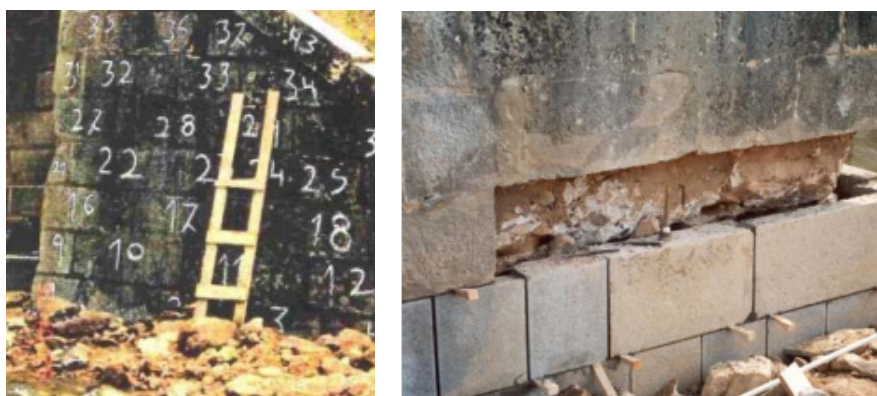
**Fig. 2.16** - Exemplo de desmonte e reconstrução de uma parede de alvenaria de pedra [3]

São usados os materiais originais da parede quando se pretende corrigir fendilhações e melhorar a capacidade mecânica das alvenarias. Neste caso é conveniente numerar as peças removidas para garantir um posterior posicionamento correcto. Ao efectuar a desmontagem de elementos estruturais deve verificar-se se é necessário recorrer à aplicação de um escoramento prévio e temporário, que suporte a zona que gravita sobre o elemento em reconstrução, até que este seja novamente colocado. Na fig. 2.16 é possível ver à esquerda a numeração das peças antes de serem retiradas e à direita o escoramento provisório e recolocação das peças originais [3].

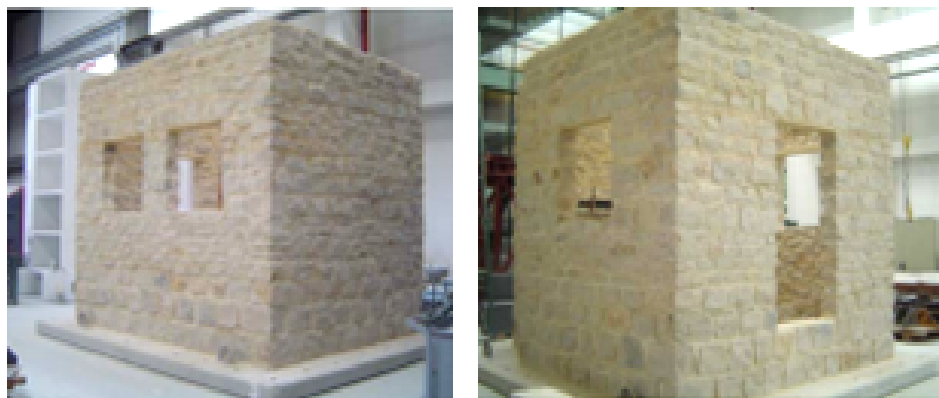
**Fig. 3.8** - Modelo à escala real de um edifício de alvenaria de pedra, do estudo de E. Coelho e P. Candeias, antes de ser ensaiado [15]

Este estudo foi desenvolvido em 2005, no LNEC, por E. Coelho e P. Candeias. O seu objectivo é o de estudar o comportamento em plataforma sísmica de um modelo em escala real de alvenaria de pedra calcária aparelhada e juntas de argamassa de classe M1, fig. 3.8, após o seu reforço com uma rede de polímero RichterGard™20.

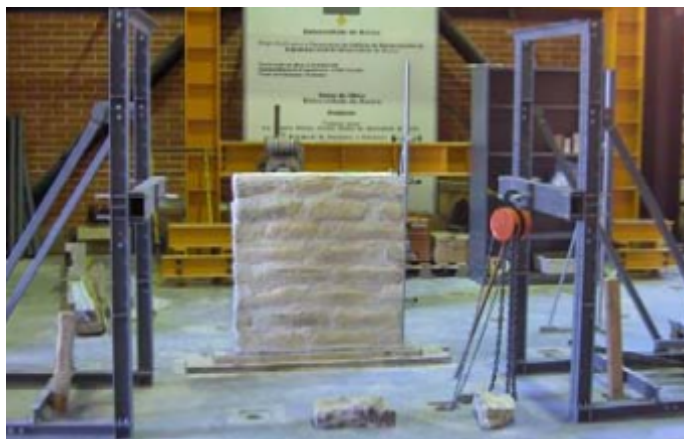
**Fig. 3.11** – Dispositivo de ensaio cíclico laboratorial do modelo de H. Varum *et al.* [58]

No ensaio cíclico, fig. 3.11, depois de aplicada uma carga vertical de 2,86kN, foram impostas forças horizontais no plano da parede, em ciclos de amplitude crescente até ao colapso, e registados os

deslocamentos. A força horizontal máxima aplicada foi de 3,20kN e o modo de rotura traduziu-se pela abertura de uma fenda horizontal na base da parede.

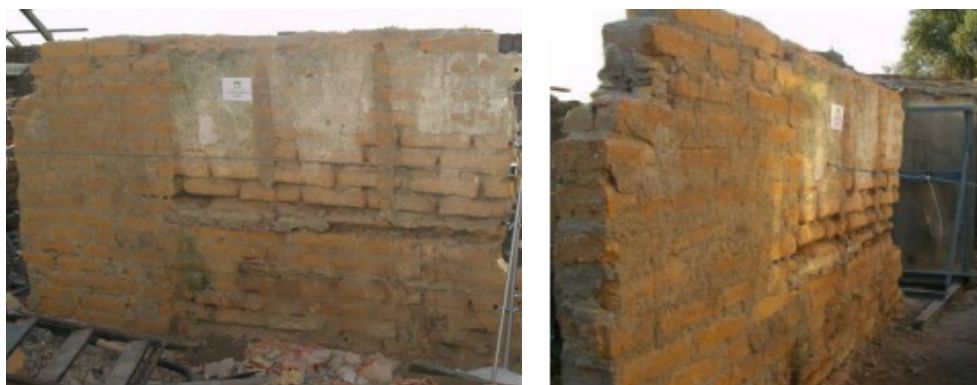
**Fig. 3.13** - Parede ensaiada *in-situ* por H. Varum *et al.* [58]

Para os ensaios *in-situ*, fig. 3.13, foram utilizadas as metodologias e o sistema de ensaio semelhantes aos dos ensaios laboratoriais. Neste caso os ensaios dinâmicos estimaram uma frequência na direcção transversal de 2,20Hz e um módulo de elasticidade médio de 101,2MPa. De forma a caracterizar o comportamento da parede foram realizados, numa primeira fase ensaios cíclicos semi-destrutivos no plano e numa segunda fase ensaios cíclicos destrutivos fora do plano, impondo-se

forças controladas e registando-se os correspondentes valores dos deslocamentos em vários pontos da parede. Nestes ensaios não foi considerada qualquer carga vertical adicional.

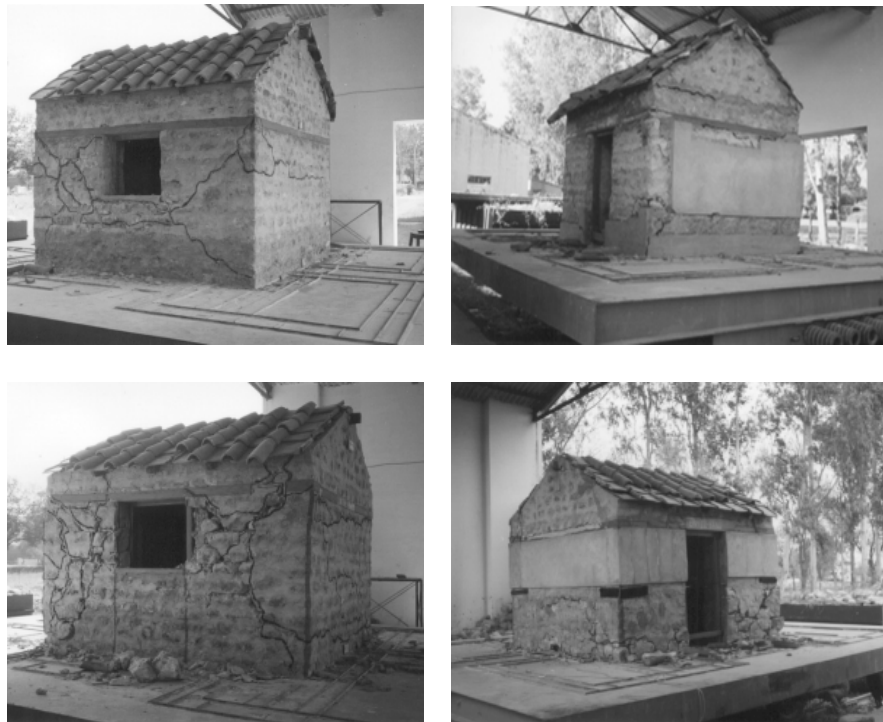
**Fig. 3.19** - Danos ocorridos nos modelos 1 (em cima) e 2 (em baixo), de T. Shashi e A. Pankaj, antes e após serem reforçados [52]

As vibrações induzidas tiveram períodos de vibração entre 0,5s e 0,8s e acelerações de pico entre 0,45m/s<sup>2</sup> e 2,28m/s<sup>2</sup>, medidas na base da mesa de ensaio e no topo dos modelos. As características de vibração do modelo original e reforçado foram comparadas de modo a avaliar a eficácia dos sistemas de reforço e o comportamento de cada modelo, incluindo o padrão de fissuração, a identificação das zonas mais fracas e a progressão dos danos. Na fig. 3.19 é possível observar os modelos e os danos provocados após os ensaios de vibração.

Dos principais resultados obtidos destacam-se os seguintes: (i) as frequências naturais dos modelos originais foram de 2,5 e 4,5Hz, respectivamente nas direcções longitudinal e transversal. A baixa frequência da direcção longitudinal é explicada pelas aberturas existentes, para a porta e janela, tendo sido nesta direcção que se verificou a ocorrência de maior dano; (ii) o amortecimento das vibrações nos modelos originais encontra-se na faixa dos 3 a 4%, enquanto nos modelos reforçados este valor sofre um aumento da ordem dos 50 a 100%; (iv) para a mesma aceleração, os danos ocorridos no modelo 2 são 25% menores que os do modelo 1; (v) os danos do modelo 1 sofreram uma redução de 50% do modelo original para o reforçado, indicando que o reforço não só permitiu recuperar o estado inicial como ainda ganhar resistência e rigidez.

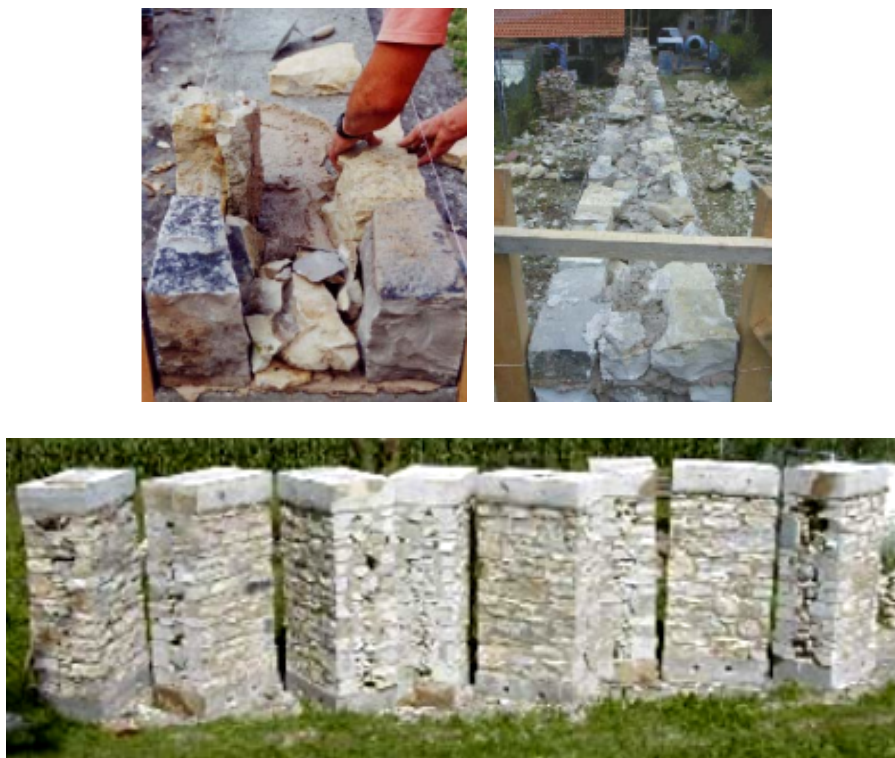
**Fig. 3.20** - Fases construtivas e aspecto final dos modelos experimentais do estudo de M. R. Valluzzi [57]

A parede foi posteriormente serrada, após três semanas de cura, em dezassete partes iguais, com 1,40x0,80x0,50m<sup>3</sup> e paramentos com espessuras exterior e interior de 18 e 14cm, às quais se

adicionaram lintéis de betão com cerca de 20cm, na base e no topo, constituindo deste modo os modelos experimentais. A fig. 3.20 mostra algumas imagens das fases construtivas e o aspecto final dos modelos.

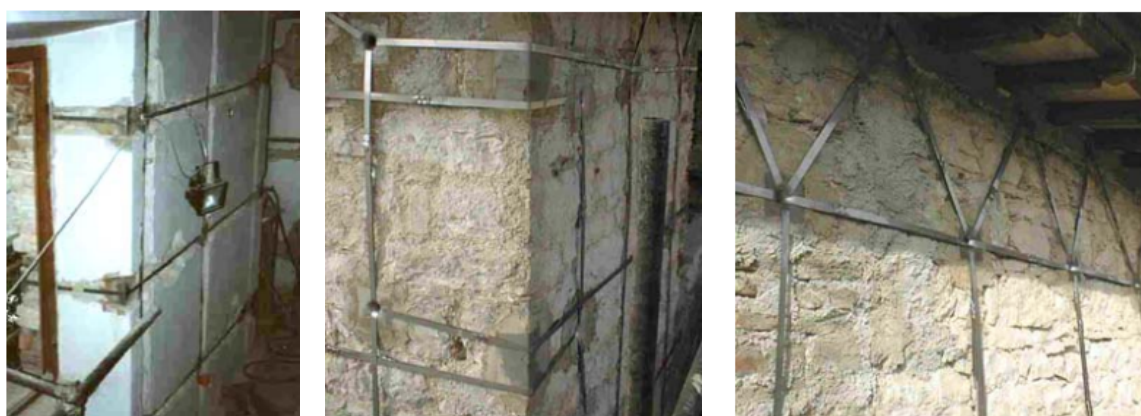
**Fig. 3.21** - Aplicação do sistema CAM na reabilitação estrutural de um edifício [17]

Este sistema, tem potencial aplicação quer em reabilitação quer em construções novas e consiste na utilização de fitas de aço inoxidável pré-tensionadas para confinar a alvenaria, atravessando-a através da abertura de furos ou, em casos de elementos de geometria compacta e regular, apenas contornando-os. A fig. 3.21 exemplifica uma aplicação real deste sistema a um edifício, após a ocorrência de um sismo.

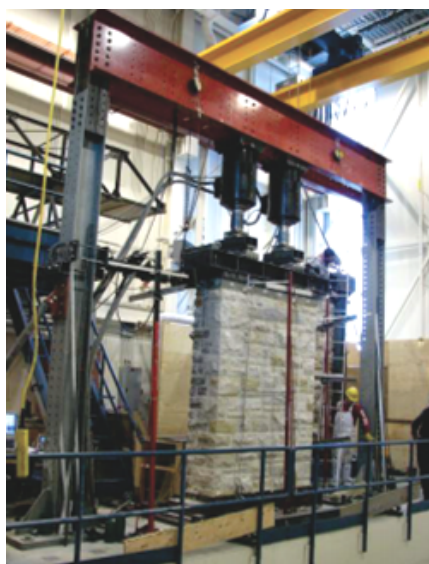
**Fig. 3.30** - Sistema de ensaio do estudo de M. Sorour *et al.* [53]

As paredes foram ensaiadas à compressão axial e posteriormente à vibração livre. Os ensaios foram efectuados no sistema de ensaio representado na fig. 3.30, onde é possível visualizar dois actuadores verticais (para melhor distribuir a carga por toda a parede e garantir que o topo permanece horizontal e paralelo com a base) e um horizontal, no topo da parede.

No ensaio à compressão foram aplicados níveis de tensão até 0,55MPa, por três vezes, com a primeira aplicação a ser excêntrica do lado do pano constituído por arenito e a segunda do lado do pano de calcário e, por fim, com uma aplicação de carga concêntrica no eixo da parede. Após estes ensaios as paredes foram sujeitas à aplicação de cargas horizontais no topo da parede, tendo sido registados os deslocamentos. Após atingido um determinado nível de carga o processo era interrompido de modo a permitir a vibração livre da parede, tendo-se registado as acelerações, para se determinar as propriedades de amortecimento da parede e a sua frequência natural.

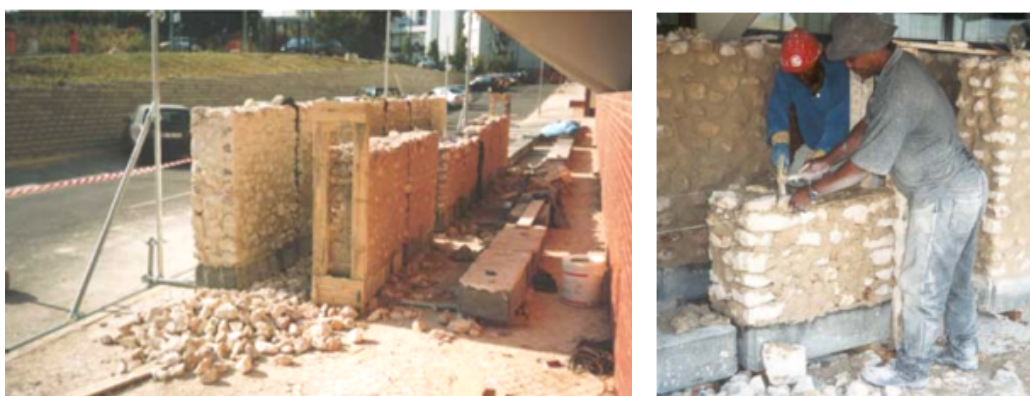
**Fig. 4.1** - Construção dos muretes sobre bases em betão armado [42]

Os modelos foram construídos em Julho de 2002, sobre uma base de betão armado com altura de 0,20m e área de  $1,20 \times 0,40 \text{ m}^2$ , segundo técnicas tradicionais, por uma equipa de sete operários com experiência em trabalhos de conservação e reabilitação de edifícios antigos, fig. 4.1.

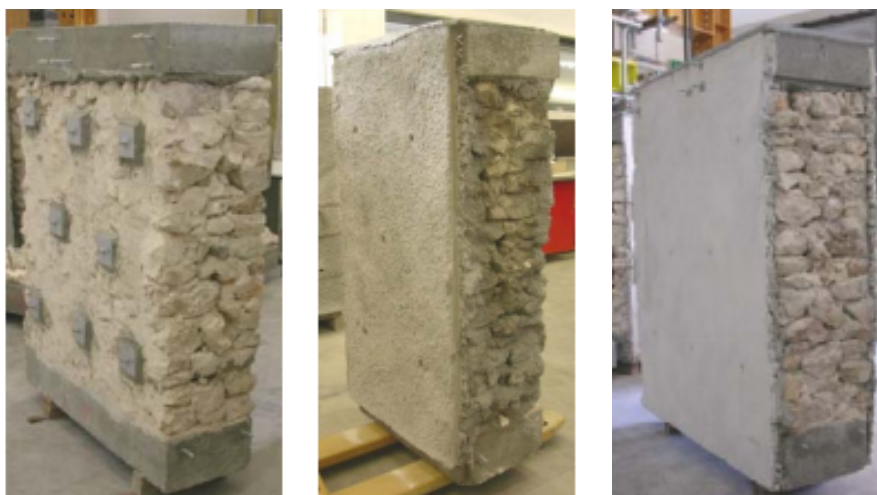
**Fig. 4.2** - Exemplos de muretes após aplicação de alguns métodos de reforço [42]

O trabalho de investigação desenvolvido por F. Pinho [42] pretendeu determinar, através da realização de ensaios mecânicos de compressão axial e de compressão-corte, a eficácia de diversas soluções de consolidação, constituídas principalmente por rebocos armados com diversas armaduras, com e sem conectores de confinamento. Na fig. 4.2 é possível visualizar o aspecto dos muretes após a aplicação de algumas das intervenções de reforço.

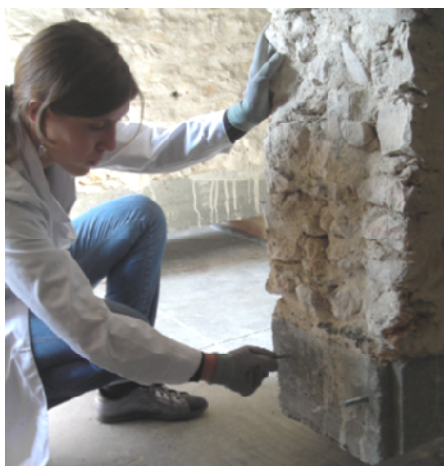
**Fig. 5.2** – Colocação de varões roscados nos furos das faces laterais da base de apoio do murete

- retirada do murete do “abrigo” e seu transporte para o laboratório;
- limpeza de toda a sua superfície com jacto de ar;
- realização de dois furos em cada face lateral da base de apoio, com cerca de 10cm de profundidade, e posterior colocação de varões roscados com 15cm de comprimento, fixos por aplicação de AnchorFix3 da Sika (resina de epoxi bicomponente para ancoragens), fig. 5.2. Estes varões servem para fixar os deflectómetros ao murete;

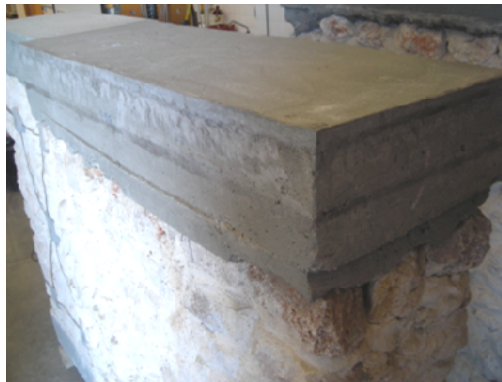
**Fig. 5.4** – Aspecto final do lintel do murete

- eliminação de “saliências” deixadas aquando da colocação do *grout* (com recurso a um disco de corte), garantindo dessa forma um adequado apoio da viga metálica superior, no decorrer do ensaio, e consequentemente a distribuição uniforme das cargas à alvenaria, fig. 5.4;
